Informe sobre el muro medianero entre A. Brown 12 a 38 y Paseo Colón 1632, Buenos Aires

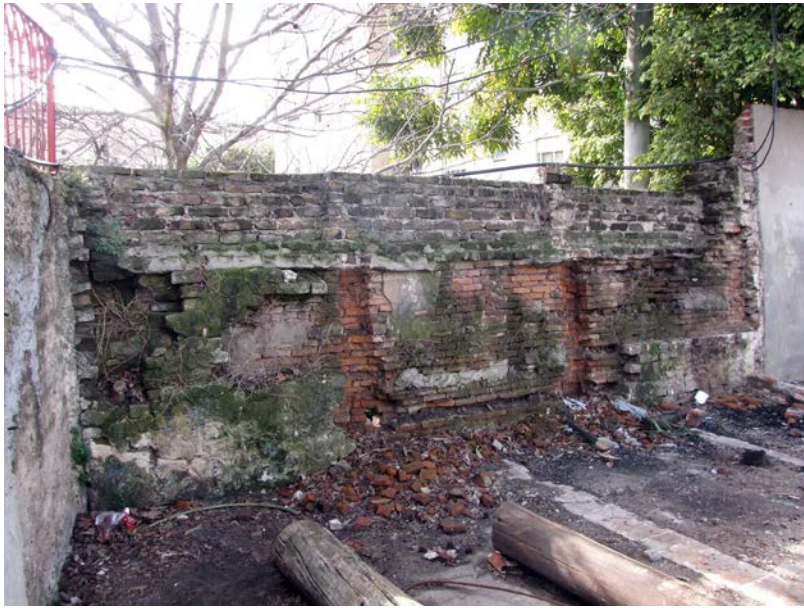
Muro Reid en su cara sur, nótese que la parte superior es moderna y que se observan las áreas alteradas y en proceso de derrumbe, rotura y deslave.

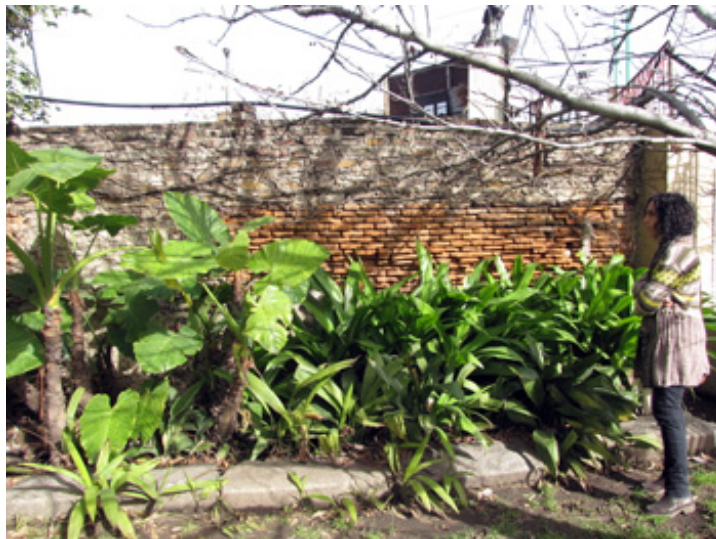
- C. La pared más antigua, que denominamos como de la Casa Reid¹, es sólo un muro de mampostería de ladrillos unidos con barro, de 3 a 4 x 13 x 27 cm, es decir que son ladrillos antiguos, extremadamente desgastados por la intemperie y la sal y altamente disgregados. Dada su exposición constante a los elementos y su no protección, más los ataques sufridos por obras agresivas desde ambos lados, está en un estado casi de pérdida total.

Muro Reid en su cara norte, la mejor conservada; se ve que la parte superior es moderna.

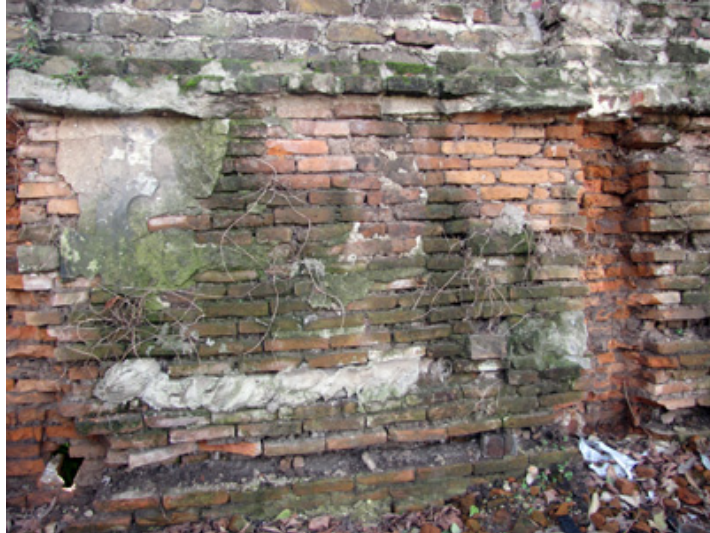
Detalle del muro Reid desde el lado sur.

- D. Es evidente que esta pared estaba disgregada antiguamente (ya en el siglo XIX) y veremos como en obras posteriores en el final de ese siglo fue ayudada para que no colapse. Es decir, no todas las alteraciones son modernas o intencionales para su agresión sino viejos soportes para evitar su caída.

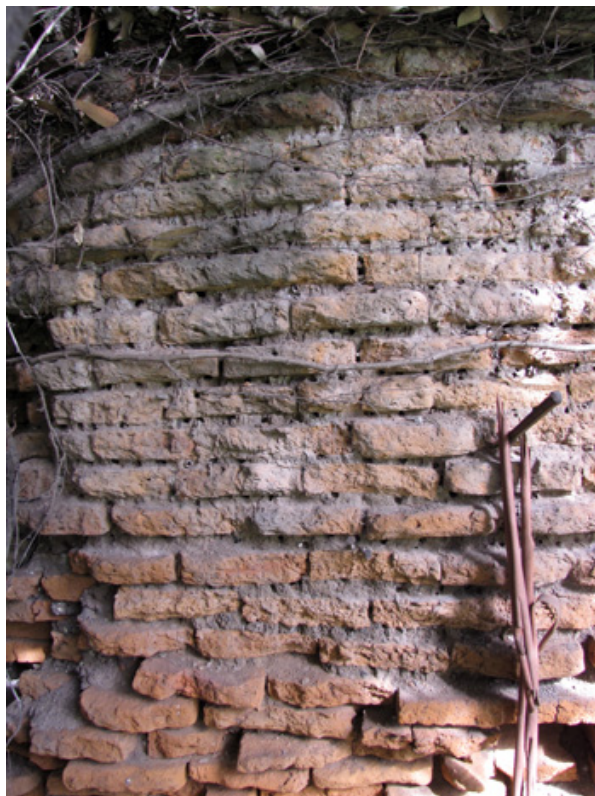
Deterioros en el sector mejor conservado: disgregación de ladrillos y juntas, perforación por insectos y ladrillos inferiores a punto de colapsar, sumado al desgaste del lado sur son sólo centímetros de ancho de muro.

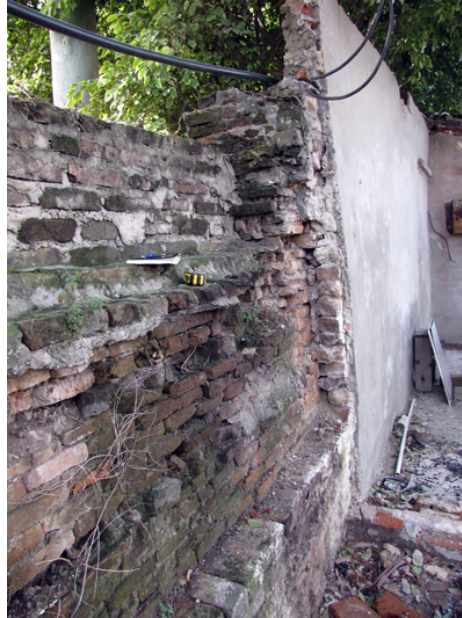
- E. Fechamos los ladrillos restantes del sector Reid hacia el año 1820-1840 en base a la experiencia personal de conocimiento de la ciudad, por la falta de tiempo y recursos para el uso de otros métodos técnicos. Podría ser ligeramente posterior, aunque no consideramos que llegue a 1850-70. Difícilmente sean anteriores ya que en ese caso sus características físicas y dimensionales serían diferentes.

Superposición de paredes, lo restante del muro más antiguo es la parte central más desgastada.

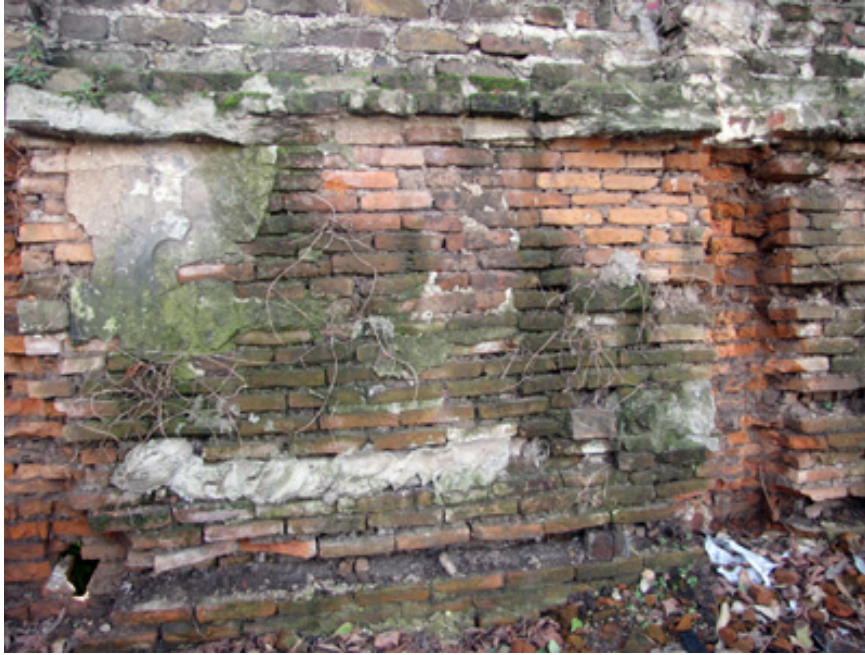
- F. Ese muro mide en la parte más alta 2.20 metros tiene una extensión máxima cercana a los 10 metros, iniciándose en la vieja línea municipal hacia el centro de manzana.
- G. El muro ha sido profundamente alterado desde el lado sur: se lo ha picado en tiempos recientes para hacer dos columnas por lo que su ancho se ha reducido a menos de 10 cm, se han quitado hiladas completas para reforzarla colocándole ladrillos posteriores (hacia 1890) que le sirvieran de sujeción y se le colocó partes de revoque. La pared con todos sus arreglos llega a medir 40 cm de ancho de los que 20 a 22 corresponden a la antigua. Hay agujeros, parches de cemento irreversibles, faltantes, hierros clavados y otras alteraciones menores. Al menos es posible que un agujero pasante entre terrenos haya sido hecho por animales que lo usan habitualmente.

Muro Reid desde el sur, nótese que en la parte inferior se colocó una hilada de ladrillos más gruesos, hay parches en faltantes, agujeros pasantes y la parte superior es moderna.

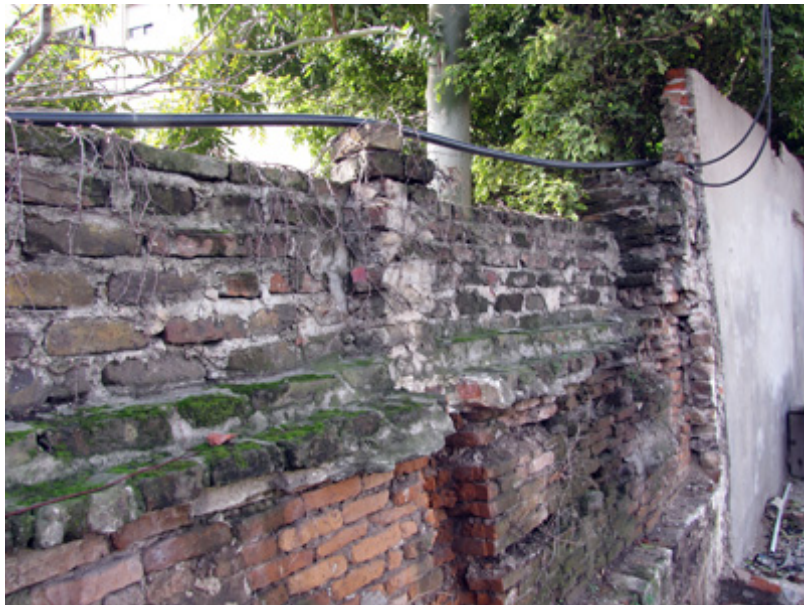
- H. Cuando a finales del siglo XIX se construyó la **vecina** Casa de Bombas de OSN en donde si posiblemente estuviera la Casa Reid, se aprovechó parte de esa pared. Para ello se le agregaron dos hiladas nuevas y se la ensanchó al doble de su dimensión original porque ya en ese momento peligraba su sustentabilidad.

Unión entre el muro Reid y el de OSN, uno cubriendo al otro y sirviéndole de soporte la más nueva, más los agregados recientes superiores.

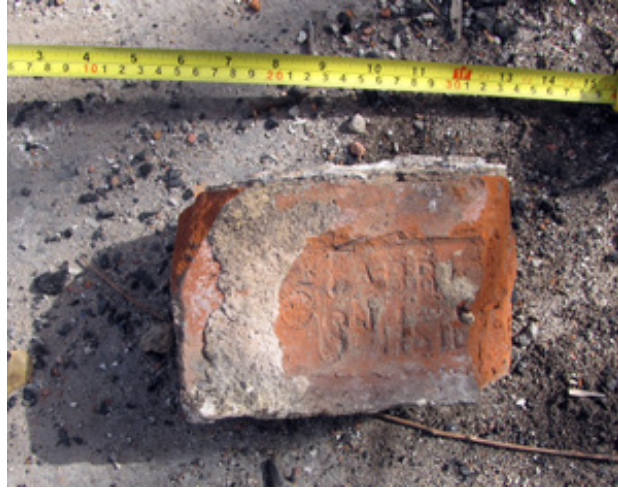
- I. Los ladrillos de la pared de propiedad actual de OSN son del tipo llamado “inglés” o “de máquina”, de 6 x 10 x 20, muchos de ellos con la marca San Isidro. Todo esto lo fecha al menos hacia 1890-1895 o posterior.

Ladrillo de la fábrica San Isidro

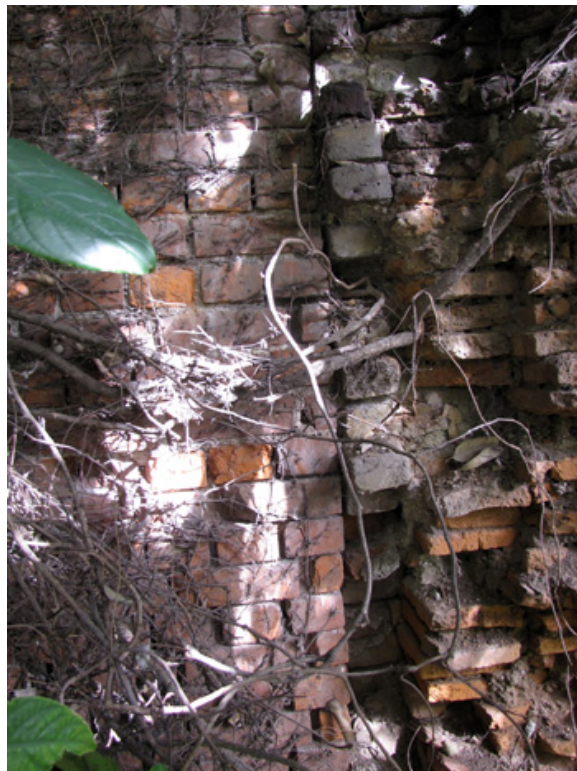
- J. Parte de la pared llamada Reid fue revestida totalmente con esos ladrillos por lo que desde el lado sur sólo quedan 7 metros visibles; el retiro de esos ladrillos posteriores es imposible sin el colapso total de ambas paredes, o haciendo obras que exceden cualquier costo razonable para un fragmento de muros similar decenas en la ciudad y en buen estado.

Unión entre la pared Reid y la posterior; nótese la junta y el cambio entre las dimensiones de los ladrillos y el estado de fragilidad actual en la base del muro, las enredaderas pasantes no ayudan.

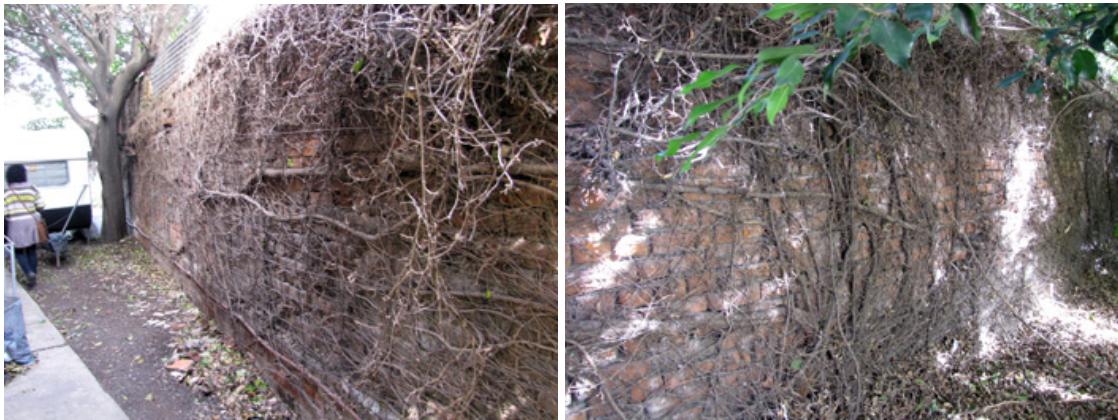
- L. Del lado norte, donde la visibilidad es mejor, la pared está cubierta por una gruesa enredadera que la ayuda a sostenerse y sin la cual estaría en grave peligro. Es a la vez el factor de deterioro lo que evita el derrumbe.

Enredaderas que ayudan actualmente a la sustentabilidad del muro.

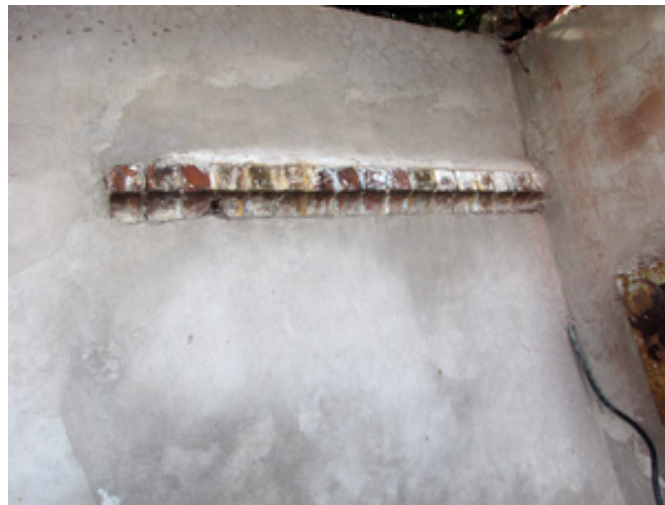
- M. El muro de OSN está en buen estado en varios tramos, tiene incluso una moldura en parte de su recorrido interno a su predio aunque a veces está alterada. Tiene las juntas salientes y en los lugares en que está visible alcanza incluso gran altura, especialmente en el final del lote hacia el centro de la manzana.

Moldura del muro OSN en el sector en que la pared fue revocada con cemento de manera irreversible. Su valor histórico es casi nulo.

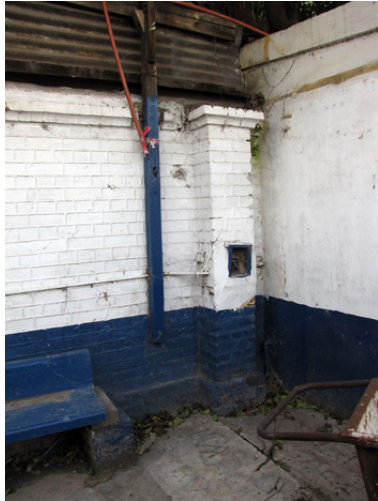
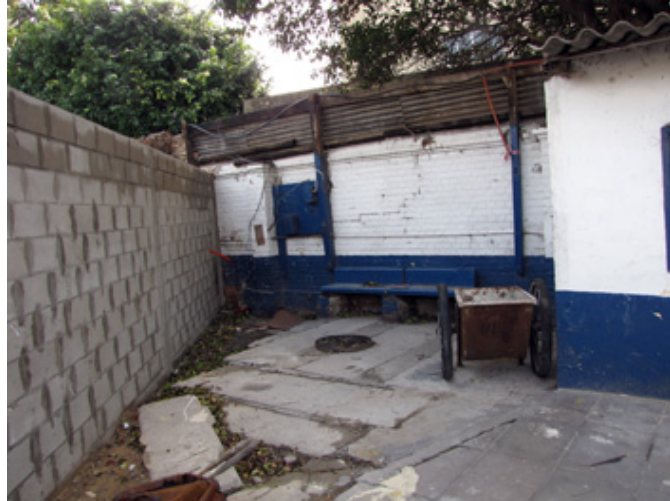
- N. En un tramo de 4.28 metros entre construcciones modernas en el lote que fuera de OSN hay dos pilares pintados al aceite y con sus basas tapadas, que posiblemente pudieran recuperarse.

Pilares y molduras conservados de la pared 1890-1895 y sus alteraciones con pinturas al aceite.

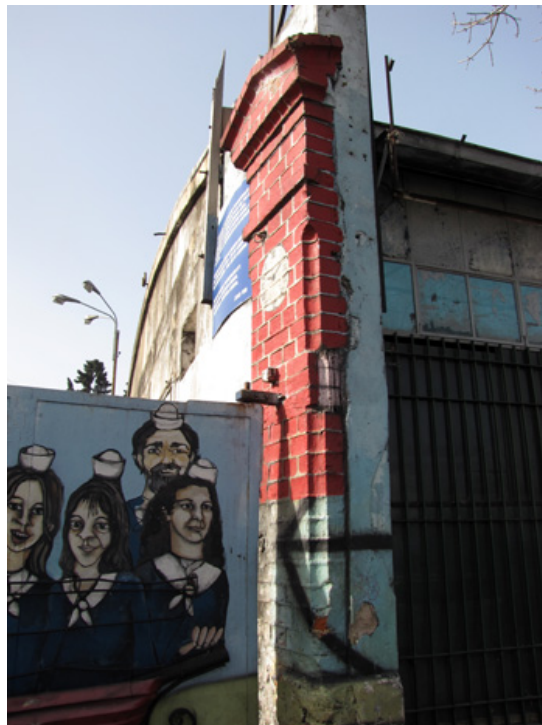
O. Existe en la entrada parte de un pilar de mampostería de la época de OSN (1890-1895). Si bien resulta llamativo cabe destacarse que no es un pilar en sí mismo si no una moldura u ornamento con dicha forma, de pocos centímetros de ancho y forma parte del muro medianero vecino. Esta altamente alterado por faltantes y microfisuras además del daño hecho por la pintura al aceite usada en su decoración. En último caso puede trasladarse sin problemas a otro sitio de ser necesario.

Pilar ornamental en la entrada.

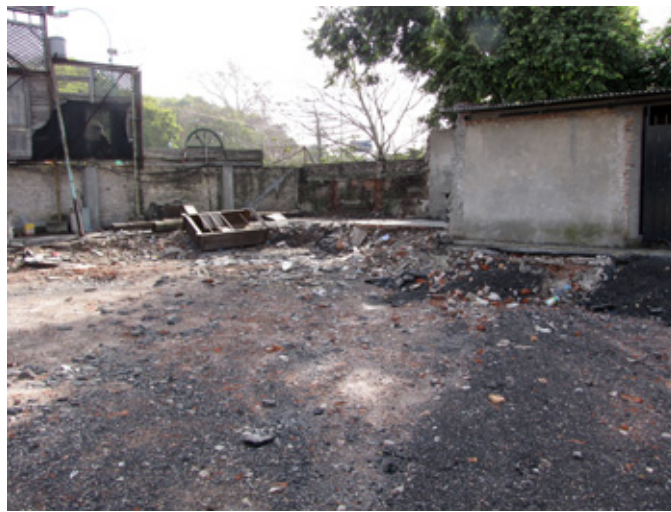
- A. El nivel original del piso del edificio de OSN para bombas está 45 cm más bajo que el pasto y la tierra existente frente al mural, que usamos como Nivel 0, y por eso hay una pequeña escalera debajo. El nivel que hubo en el interior del predio fue alterado en diversas oportunidades como puede verse a simple vista, pero siempre subiendo a lo largo del siglo XX.
- B. El nivel al que se ha excavado por Weissel recuperó el piso original y con sólo remover el pedregullo suelto hoy en día se encuentran los ladrillos San Isidro, unidos con cemento, parte del piso antiguo. Las obras modernas sólo han quitado lo superior manteniendo el nivel antiguo. No hubo acciones de preservación después de la excavación aumentando el riesgo de lo poco que quedaba, salvo arrojar un poco de pedregullo, lo que si bien protege el subsuelo desgasta aun más el suelo.

Vista del nivel que tenía el terreno (al fondo) y el actual, nótese que no se ha bajado del piso del siglo XIX.

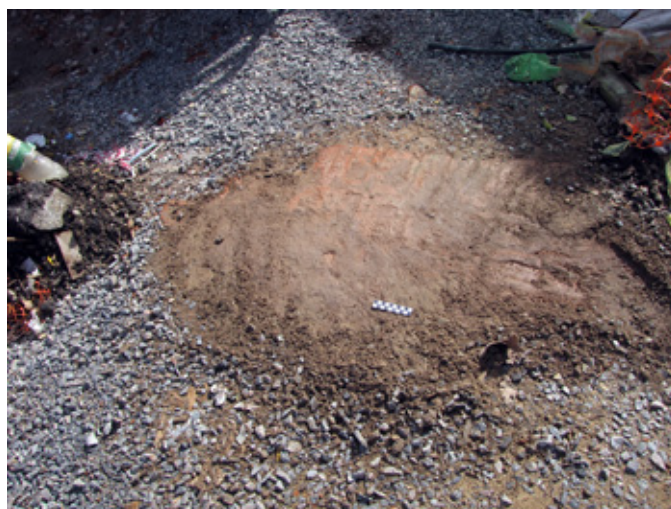
Vista del piso original al removerse el pedregullo, pero que los ladrillos se disgregan por culpa de esa acción de supuesta protección tomada en 1998.

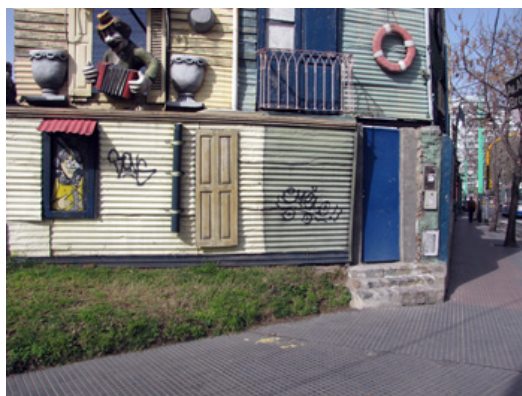
Escalera que indica que el nivel de la calle fue modificado en relación al interior al hacerse el mural (obra moderna que ya ha sido trasladada) y no puede tomarse en consideración para medir posibles alteraciones.
