INFORME GENERAL DE  
ACTIVIDADES  
CAMPAÑA ARQUEOLÓGICA  
SITIO TEYÚ CUARÉ  
MARZO 2015

Centro de Arqueología Urbana  
Facultad de Arquitectura, Diseño y  
Urbanismo  
UBA

Proyecto  
"Arquitectura  
lítica del siglo  
XX en  
Argentina:  
Estudio de un  
caso en la selva  
misionera"

## **Informe general de actividades - Campaña sitio Teyú Cuaré marzo 2015**

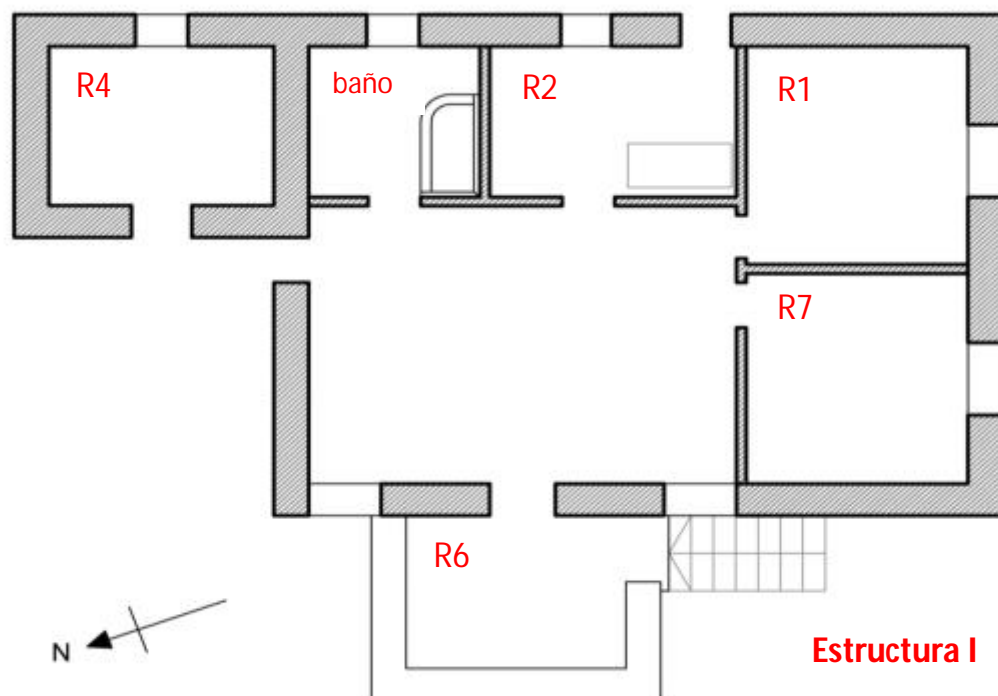
En el interior de la **Estructura I** se excavaron un total de 7 sondeos de 0,75 x 0,75 m de lado: 2 sondeos en el recinto 1, 1 sondeo en el recinto 2, 1 sondeo en el recinto 3, 1 sondeo en el Recinto 4, 1 sondeo en el recinto 6 y 1 sondeo en el recinto 7.

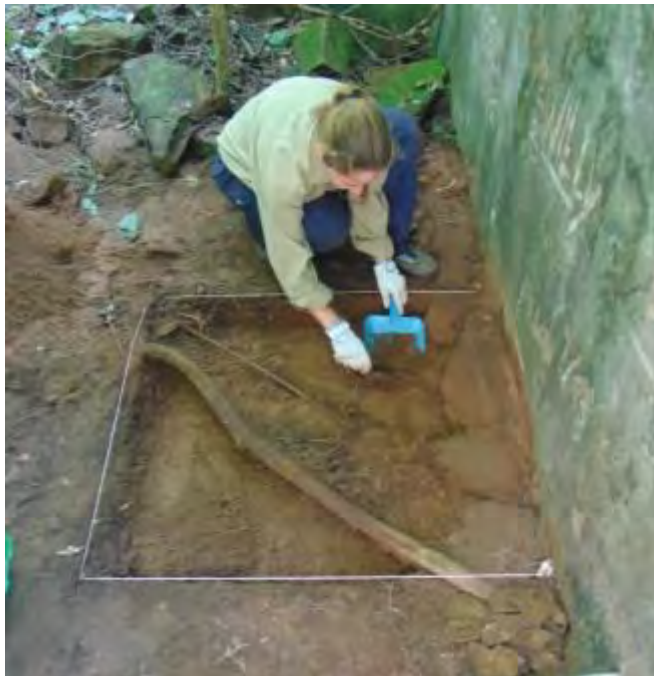
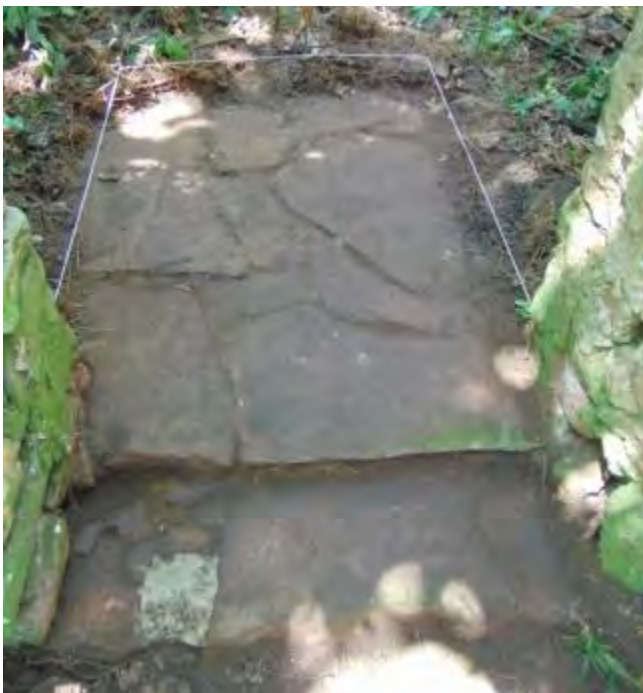
Los sondeos realizados en el R1 se extendieron a una profundidad máxima de 0,25 m, sin que se detectara en dicha unidad la presencia de restos de piso. En cambio, la intervención permitió observar la presencia de un cimiento de bloques líticos por debajo de los muros NE y NO, ambos contruidos en ladrillos desde el nivel del zócalo hacia arriba. Asimismo, se identificó en este recinto la presencia de

numerosos fragmentos de placas de fibrocemento y de restos muy deteriorados de

lámimas de material asfáltico ambos materiales que estimamos fueron utilizados en el techo de la estructura<sup>1</sup>.

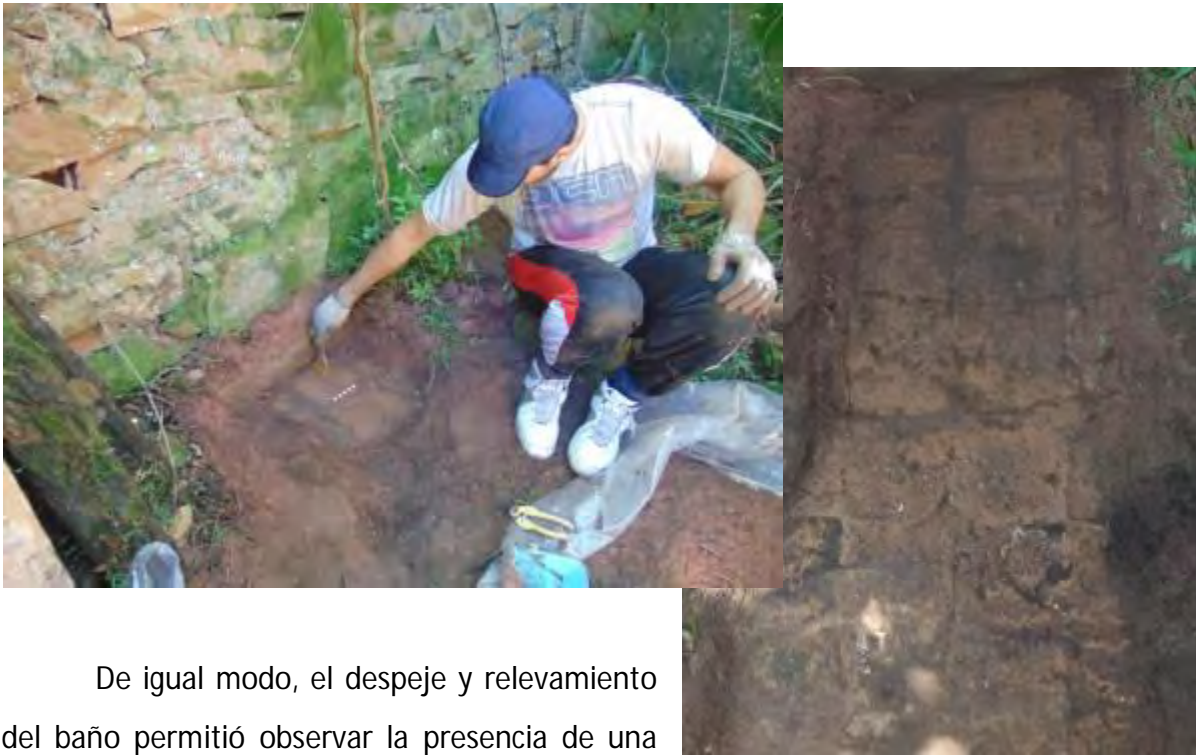
Los sondeos excavados en los R4 y R6, por su parte, alcanzaron solo una profundidad aproximada de 0,10 m dado que en ambas se detectó la presencia de un piso de lajas de piedra perfectamente conservado, por lo que la intervención se detuvo para no generar daños a los mismos. Por su parte, en el R2 y en el baño de la estructura, a unos 0,15 m de

profundidad, se observó la presencia de los restos de un contrapiso sobre el cual se

extendió originalmente un piso de baldosas calcárea actualmente desaparecido pero cuya impronta se conservó en el mortero del mencionado contrapiso. La presencia de restos de baldosas fracturadas en las esquinas de uno de los recintos y dispersos por la superficie del sitio permite estimar que el piso fue desmontado en tiempos más o menos recientes con el objetivo de reutilizar las baldosas en otra construcción.

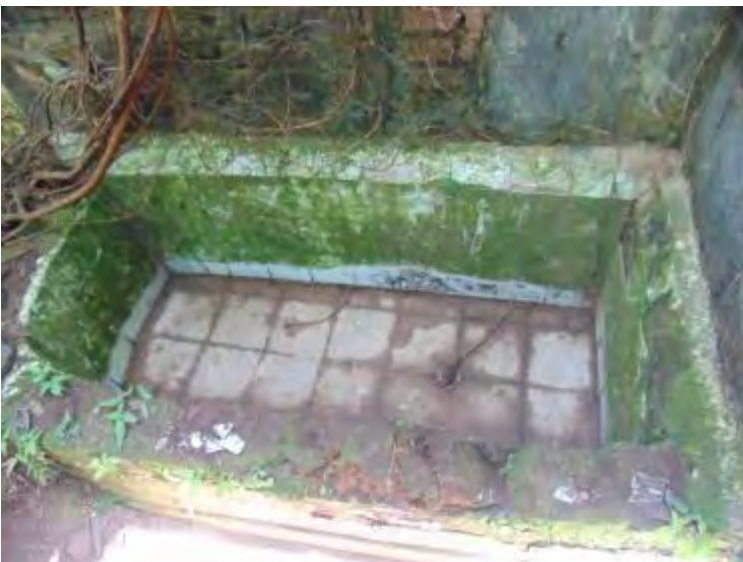
De igual modo, el despeje y relevamiento del baño permitió observar la presencia de una

bañadera de cemento y recubierta por azulejos tipo vicri adosada a una de las paredes

laterales, y cuya base de baldosas de 15x15 cm se encuentra perfectamente conservada. Gran cantidad de fragmentos de azulejos removidos de la bañadera se hallaron dispersos por todo este recinto.

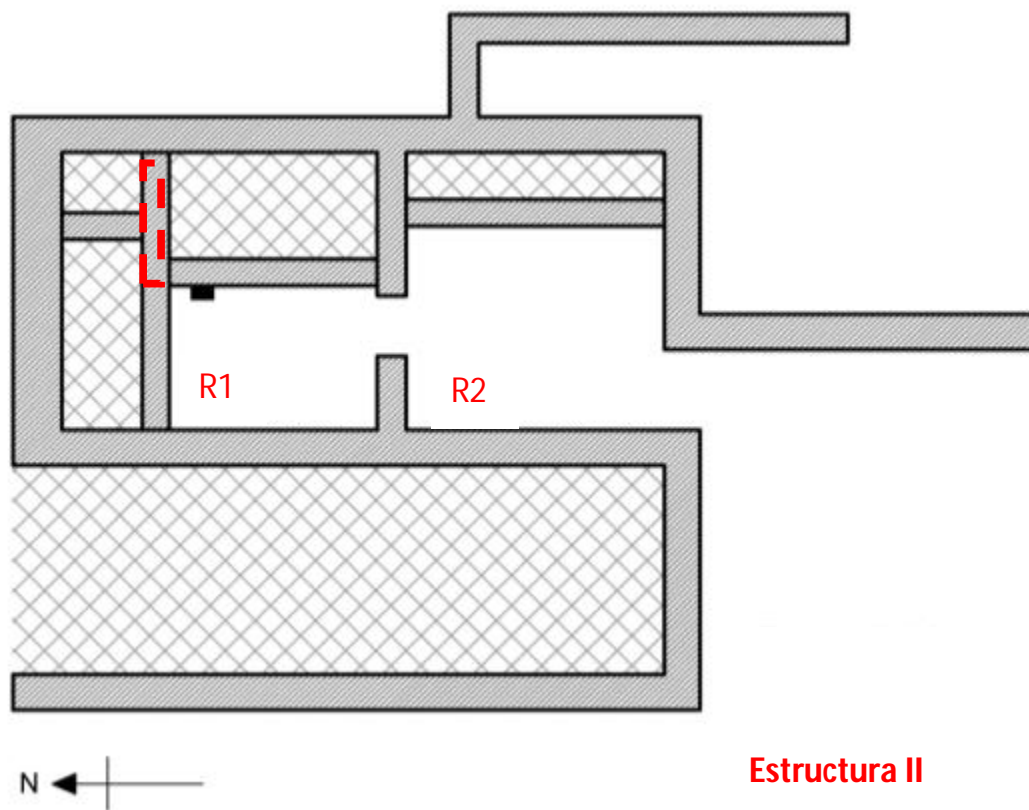
En el interior de la **Estructura II** se excavaron un total de 5 sondeos, 4 de 0,75 x 0,75 m en el interior y umbral del R2 que alcanzaron una profundidad máxima de 0,45 m, y 1 sondeo de 0,50 x 1,35 m y aproximadamente 0,20 m de profundidad sobre el muro N del R1 cuyo trazado siguió el diseño de lo que se estima podría haber sido parte de una estructura de desagote o colecta de agua de lluvia. Los 3 sondeos propuestos para ser excavados en el exterior de la estructura debieron ser abandonados a pocos centímetros de profundidad a causa de la excesiva presencia de raíces vegetales.

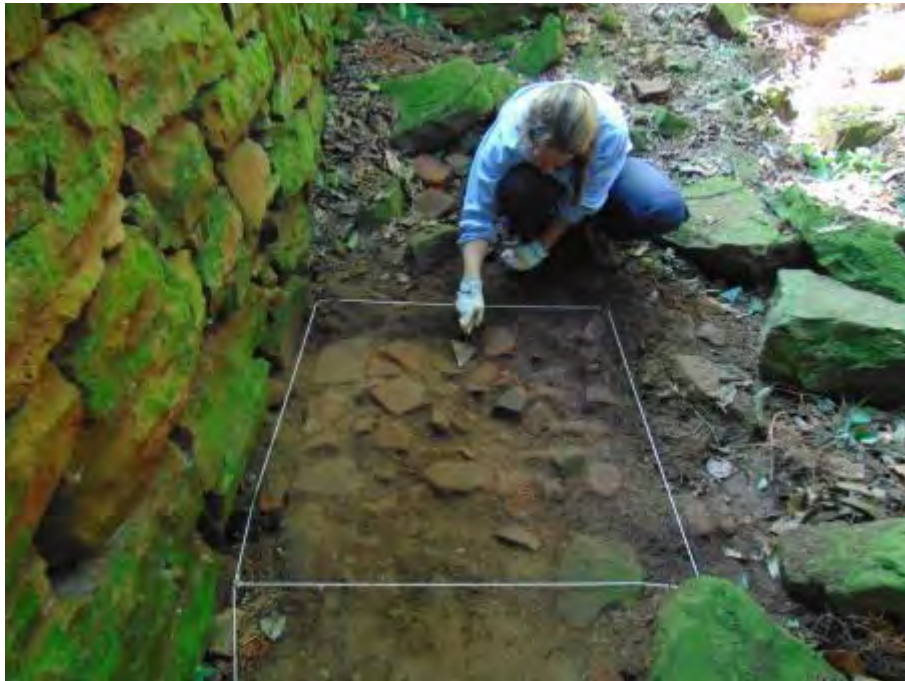
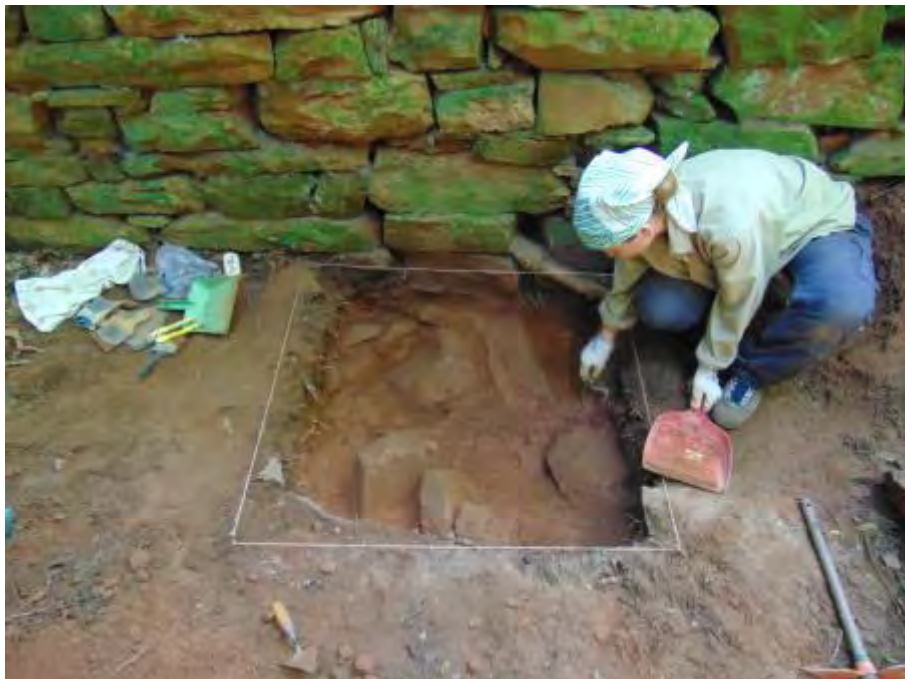
Los sondeos realizados en el R2 permitieron tanto la recuperación de restos muebles como la observación directa de los cimientos del muro este del recinto, no detectándose en este caso ningún tipo de solado conservado, si bien inmediatamente por debajo del nivel de suelo actual se identificó la presencia de clastos dispuestos de modo tal que podrían haber formado parte de un rudimentario piso de piedras. Pocos centímetros por debajo de estos aparecieron las primeras formas del afloramiento rocoso sobre el cual se desarrolla todo el sitio.

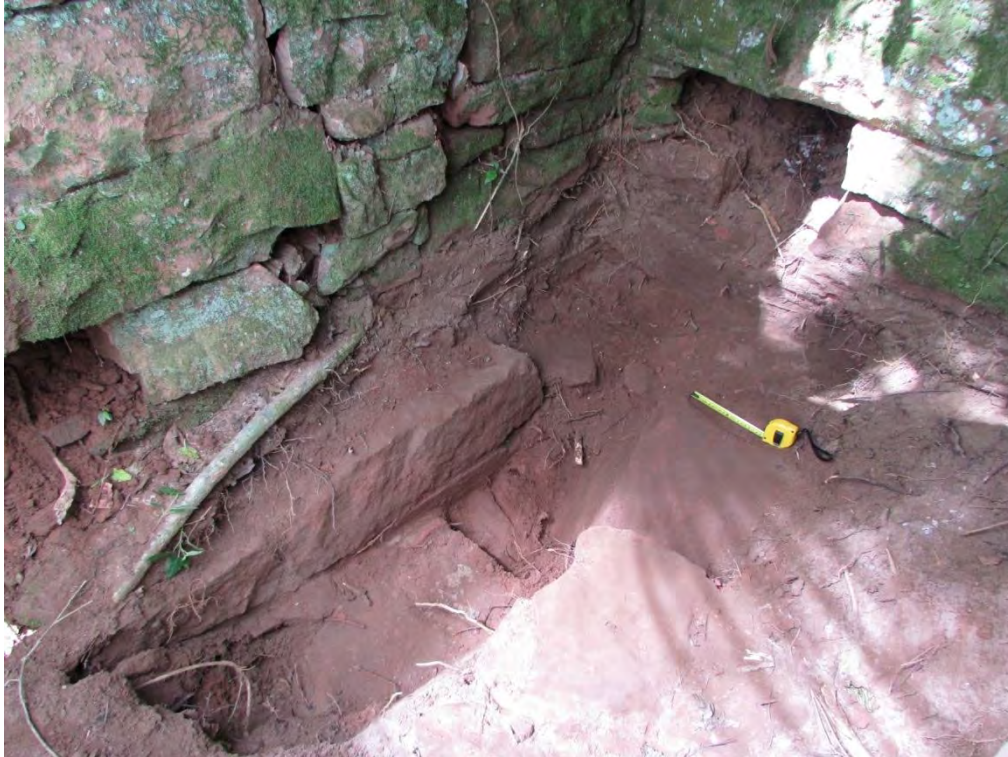
Por su parte, la remoción de sedimento depositado sobre el mencionado albañal o aliviador pluvial permitió observar que se trataba de un rasgo construido bien definido, con una abertura de aproximadamente 0,43 x 0,25 m de paso que conectaba el interior y exterior del muro E de la estructura y se continuaba en sentido O.

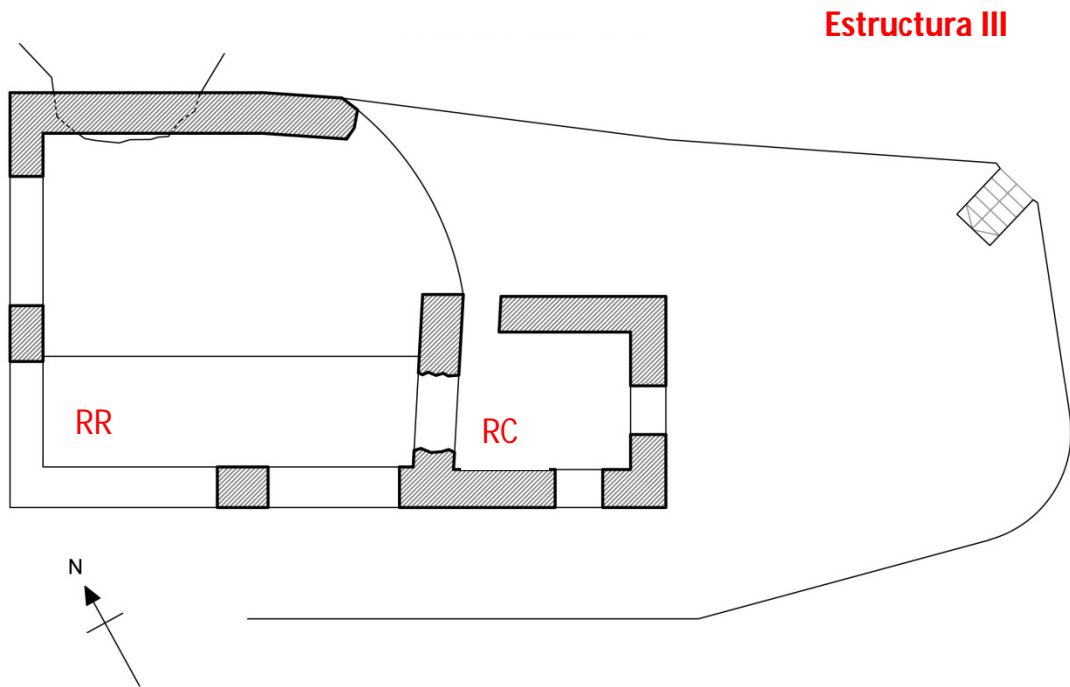
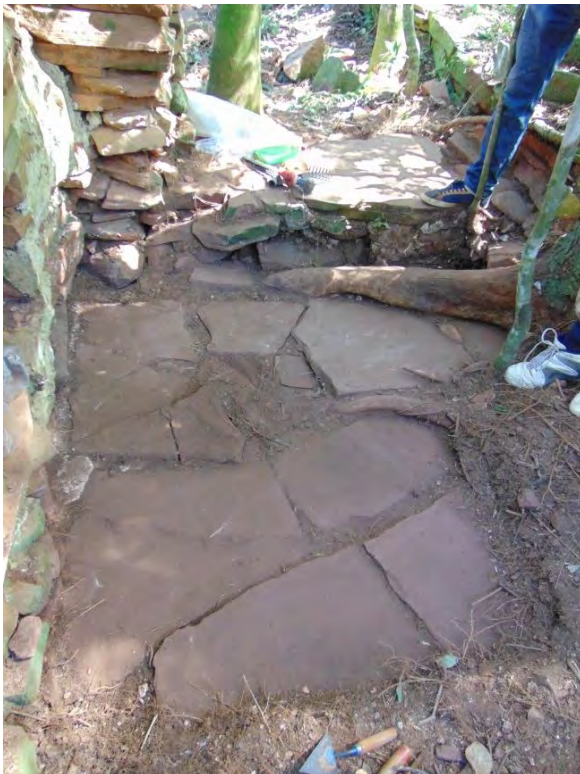
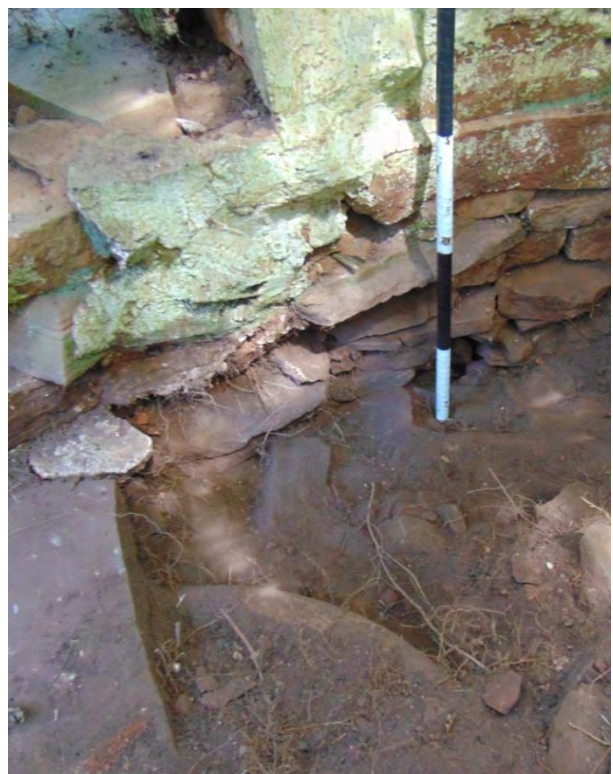
La excavación realizada en el RC permitió observar parcialmente las características de las bases de los muros N y O de dicho recinto pero aproximadamente a 15 cm por debajo de la superficie actual del sitio se identificó la presencia de un piso de lajas de piedra que se extendía por toda la superficie del recinto. A fin de mantener la integridad

de este solado, dolo se continuó avanzando en profundidad en un sector próximo al muro O donde el piso se encontraba levantado por las raíces de la vegetación circundante, hasta una profundidad de 0,35 m.

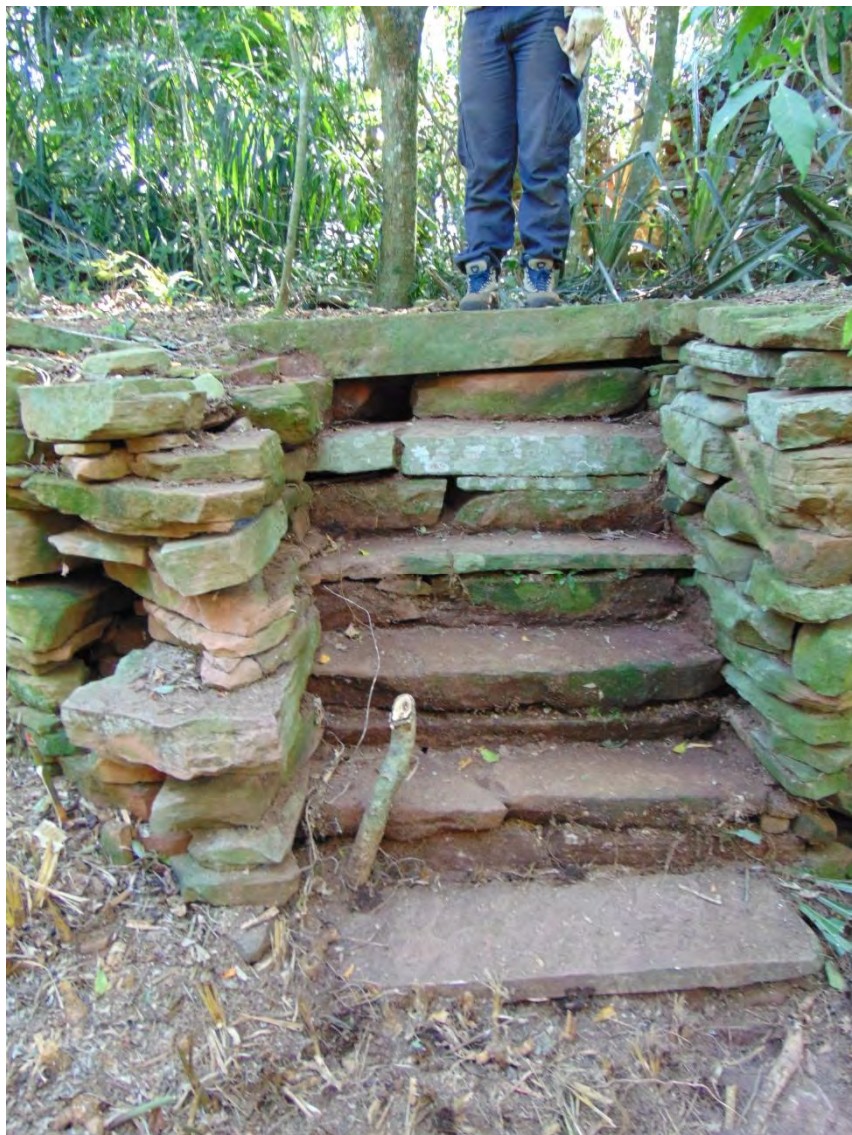
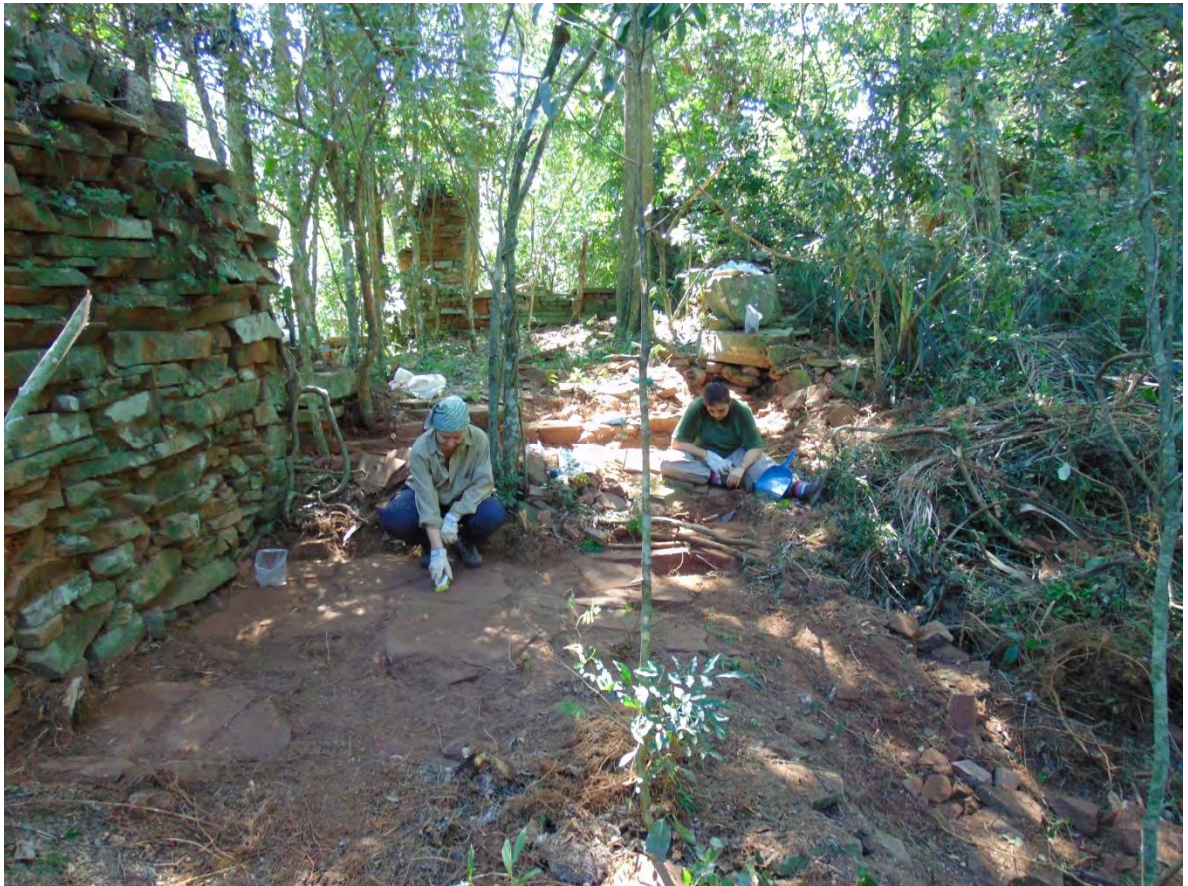
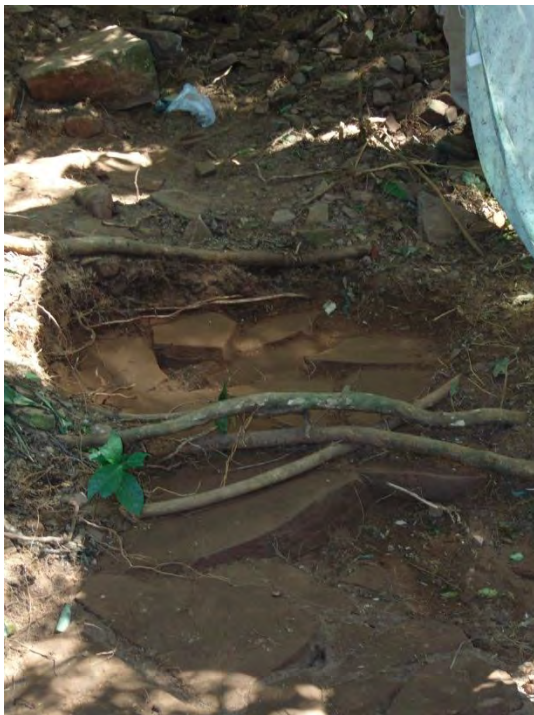
Durante los trabajos de despeje de superficie se detectó la presencia de una escalera de piedra perfectamente conservada en el ángulo E de la plataforma perimetral de la construcción, que se continúa con lo que parece ser un muro de contención de piedra desarrollado aprovechando un desnivel natural del terreno; la superficie interna definida por dicho paramento fue intencionalmente nivelada mediante el agregado de grandes cantidades de clastos fracturados de pequeñas dimensiones. La presencia de esta evidencia de aterrazamiento se observó en 7 de los 9 sondeos excavados en el interior de la estructura así como también y con gran claridad en de piso de lajas expuesto sobre el lateral E del RR, donde además se construyeron algunos niveles de escalón para salvar el desnivel del terreno.

Desafortunadamente, la conservación de los restos de este sector se ve negativamente afectado por la acción de las raíces de ejemplares vegetales de gran porte que crecen en las inmediaciones, por lo que tanto el solado como los mencionados escalones presentan pérdida de solidez y riesgo de destrucción a corto plazo.
