Intervenciones en los cimientos de piedra de la iglesia de San Ignacio en Buenos Aires

Patricia Frazzi¹

Durante los días 17 y 18 de abril de 2018 y según un acuerdo entre la Gerencia Operativa de Patrimonio de la Dirección General de Patrimonio, Museos y Casco Histórico, (DGPMYCH) dirigida por la arquitecta Graciela Aguilar y, por la otra parte, el Pbro. Francisco Baigorria en representación de la Parroquia San Ignacio de Loyola se llevaron a cabo tareas de limpieza de los cimientos de piedra que se encuentran sobre la fachada de esta institución ubicada en Bolívar 225 de la ciudad autónoma de Buenos Aires.

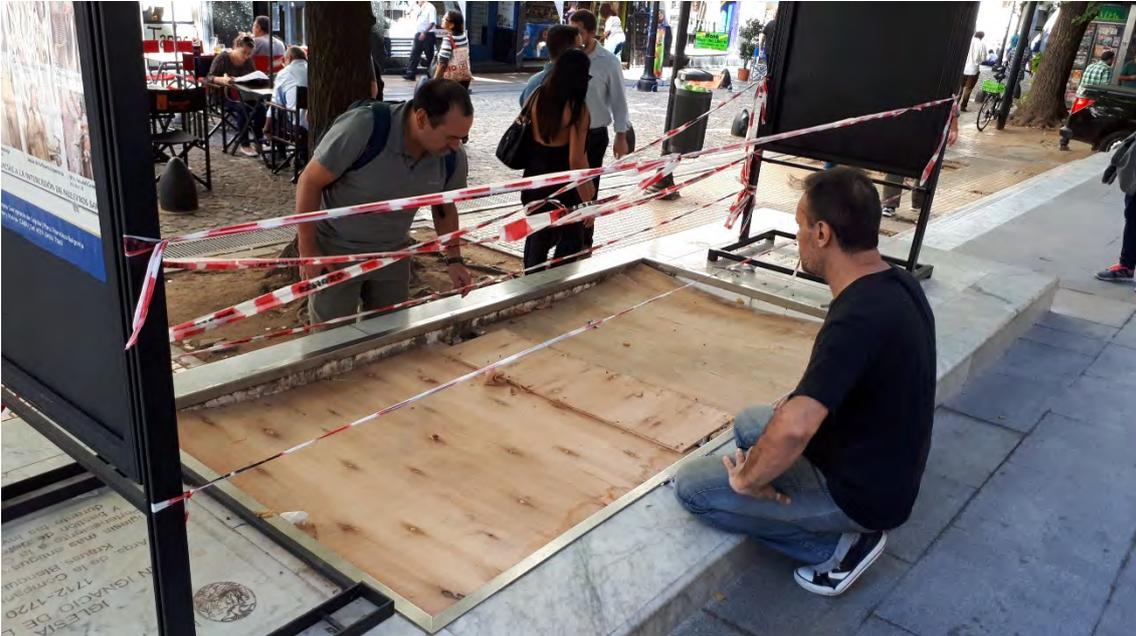
Apertura del sitio para evaluar su estado de conservación, 28/04/2018.

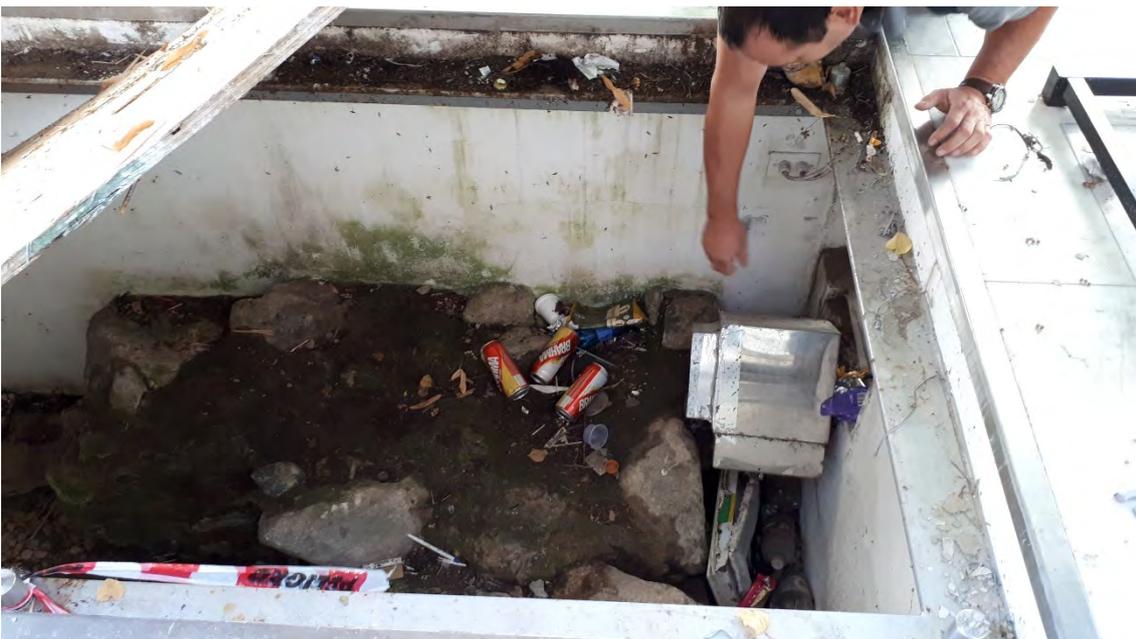
Sector de ventilación vandalizado, desechos, acumulación de sedimento y presencia de insectos y hongos

El estado de conservación era malo no solo debido a los desechos sino también a la acumulación de sedimentos mezclados con piedras de jardinería que habían colocado sobre el piso. Se observó presencia de insectos, hongos y musgo sobre los cimientos, paredes y dentro de la tierra.

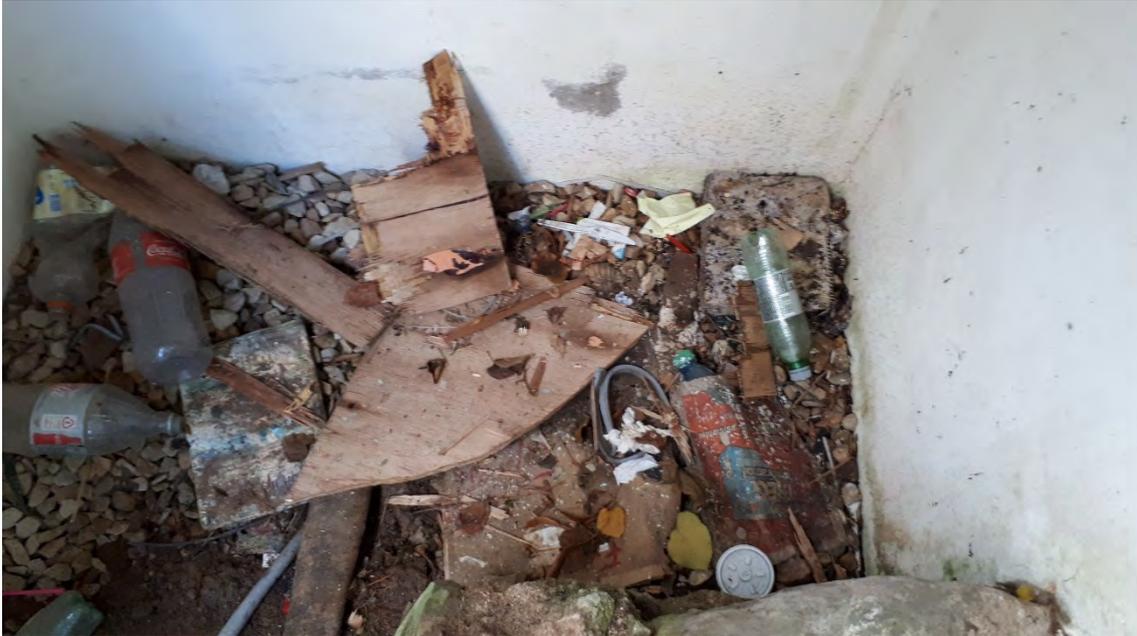
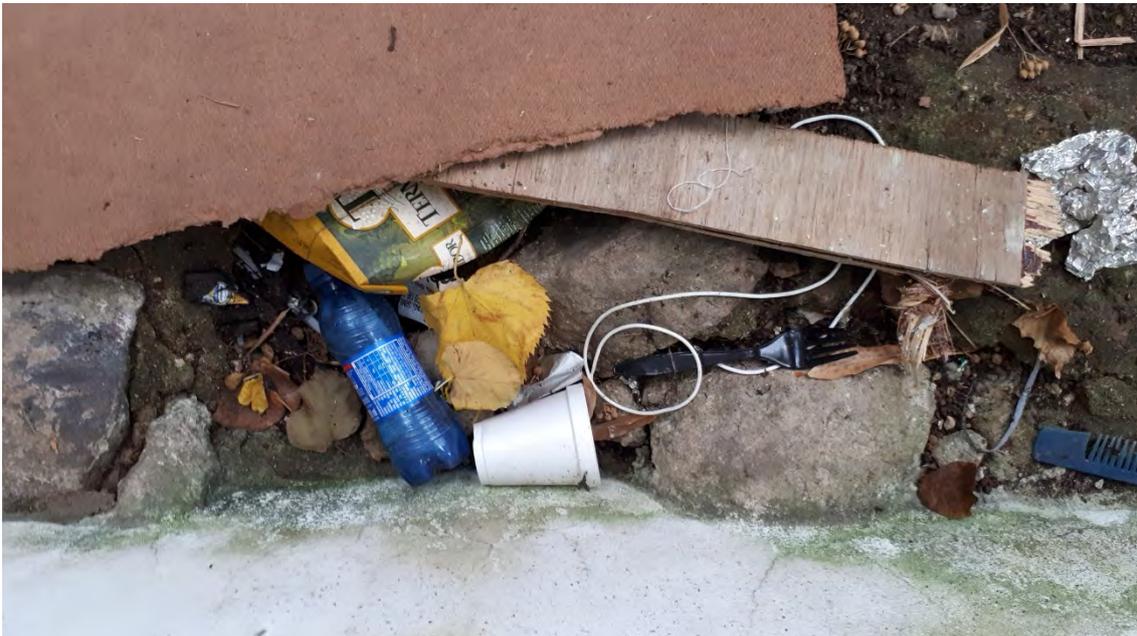
Detalles de los desechos

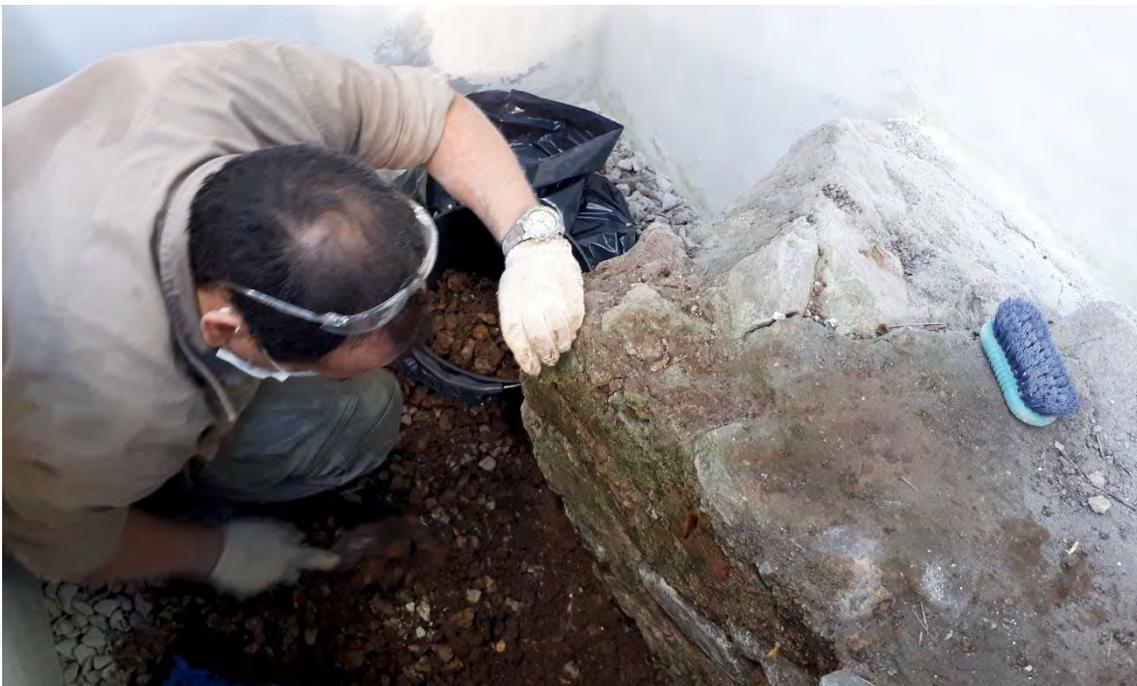
Primera limpieza con supervisión arqueológica

Se retiraron los desechos bajo una supervisión arqueológica. Entre el sedimento se hallaron 58 monedas de diferentes procedencias que no fueron vandalizadas por encontrarse ocultas.

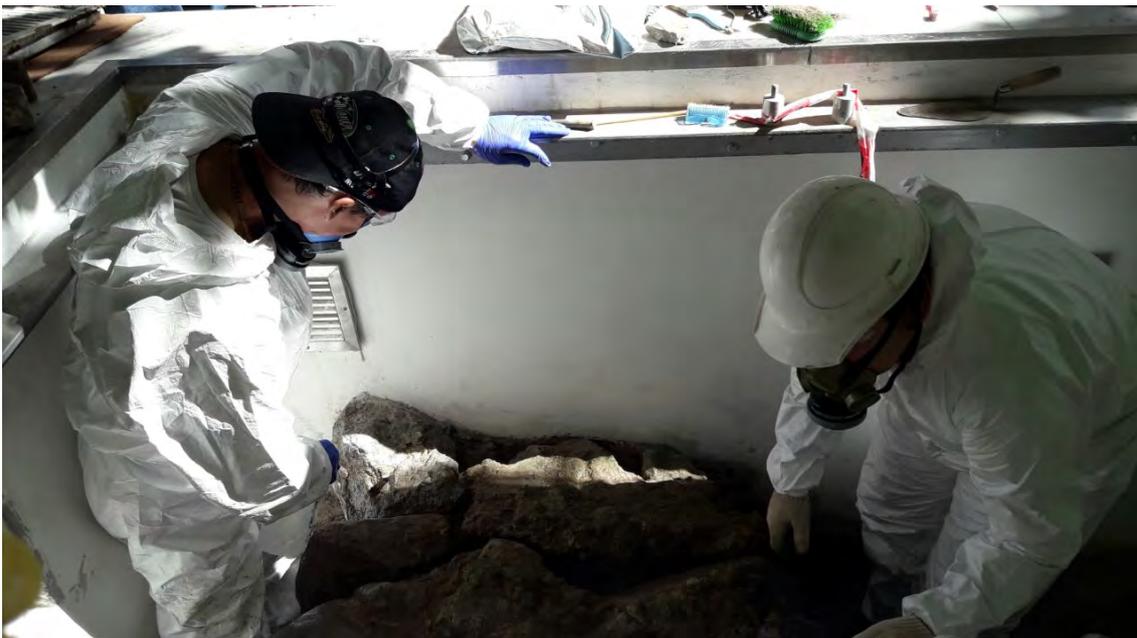
Aplicación de soluciones tóxicas con equipo de seguridad

Luego de retirar el sedimento del solado de alisado de cemento y de las piedras con cepillos y aspiradora se retiraron los hongos y el musgo de forma mecánica con la ayuda de una solución de hipoclorito de sodio 50% en agua destilada³. Se tuvo la precaución de utilizar herramientas que no provocaran marcas a la piedra.

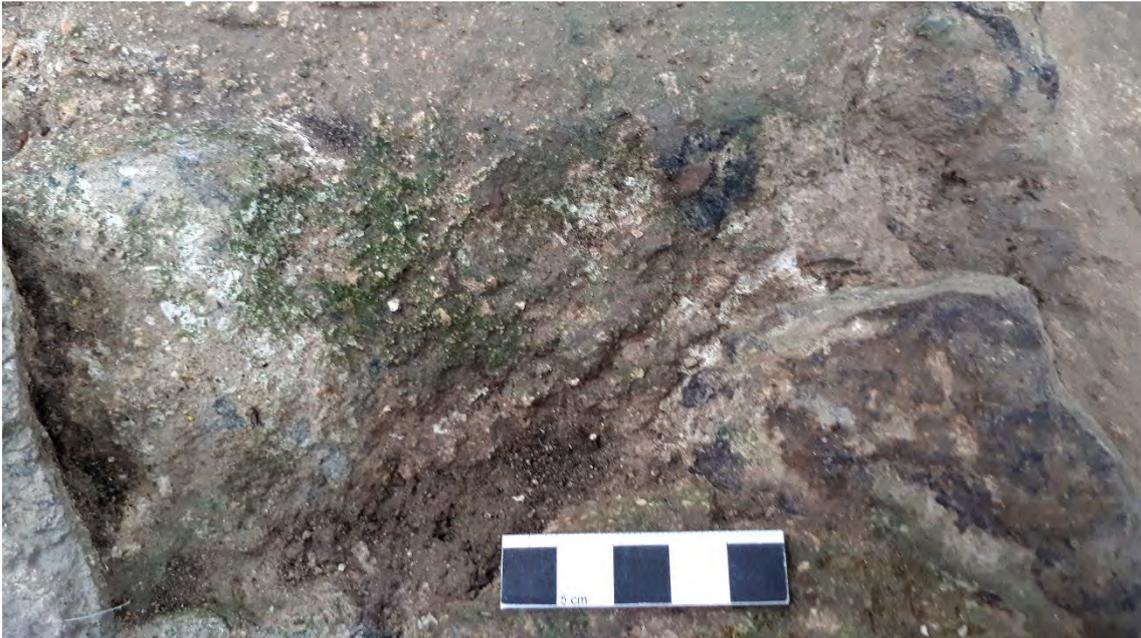
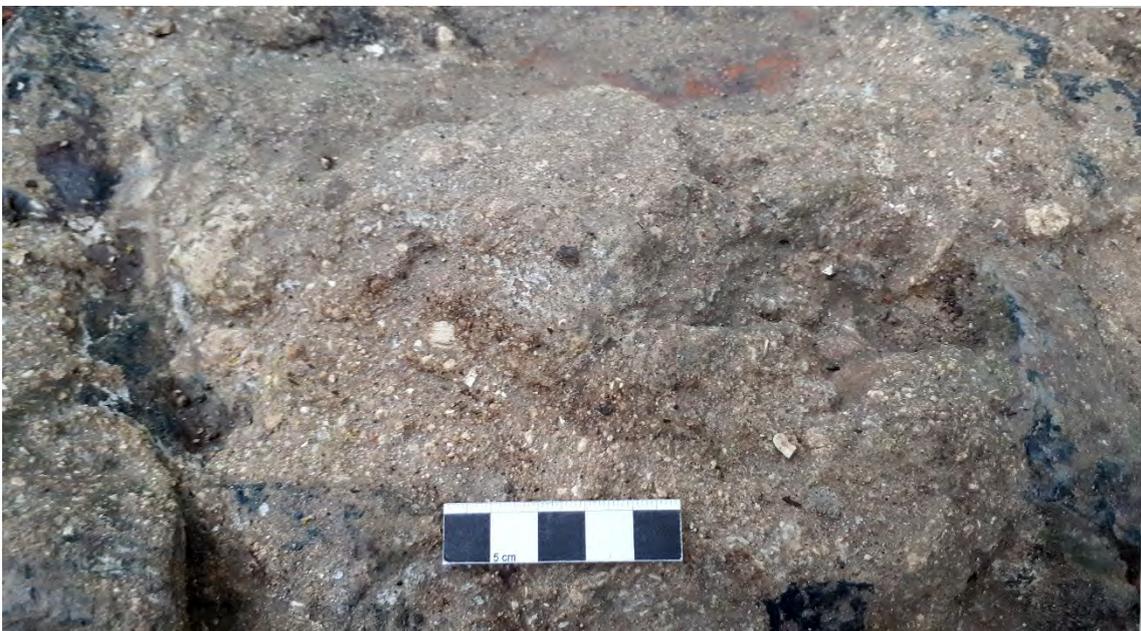
Sector de la piedra antes y después de su limpieza

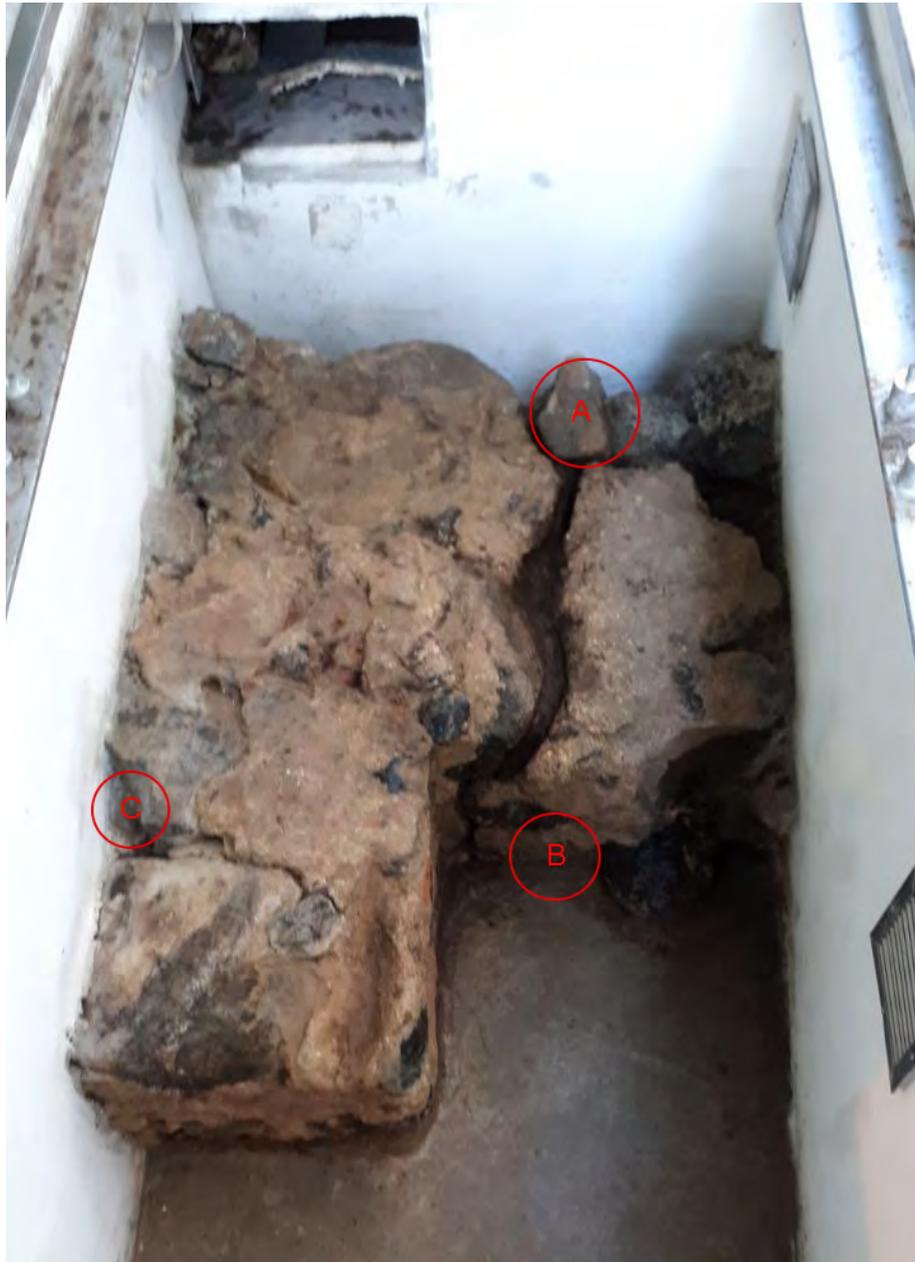
A: Piedra suelta que fue asentada con mortero de cal, arena y 10 % de cemento.
B y C: Oquedades que fueron rellenas con el mismo mortero con rejoneado que son piedras pequeñas para identificar el material agregado.

Se realizaron tres intervenciones con mortero de cal con un 10% de cemento para consolidar partes inestables de la estructura.

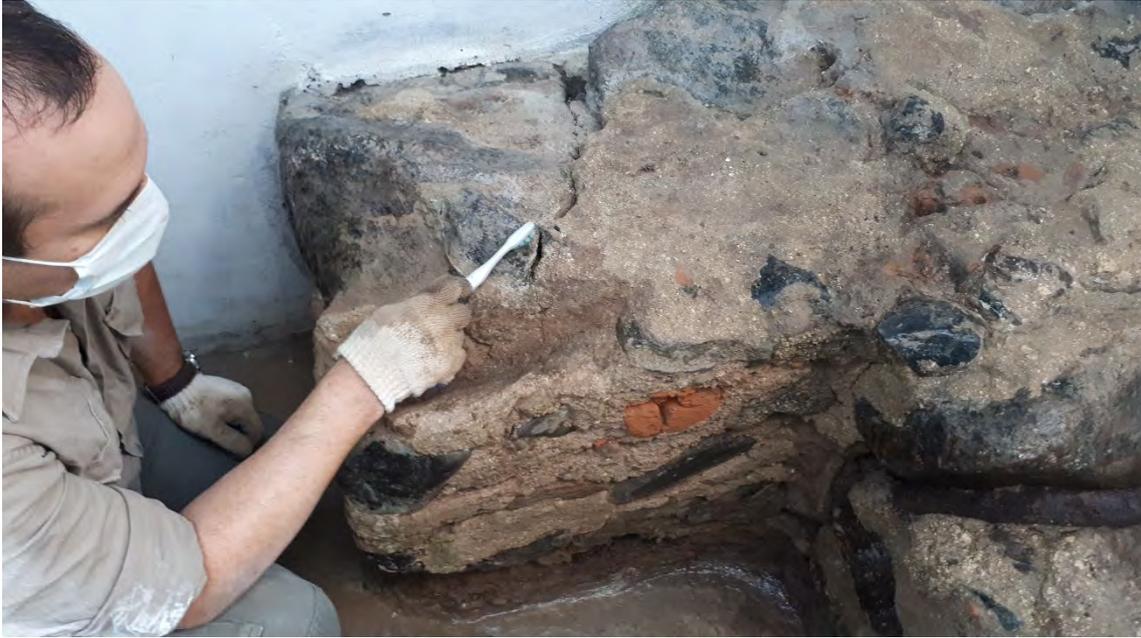
Limpieza de la piedra con herramientas adecuadas, sin producir marcas

Se enjuagó con agua destilada, luego se neutralizó con una solución al 5% de bicarbonato de sodio en agua destilada. Se procedió a un nuevo enjuague y finalmente se aplicó un fungicida e insecticida en aerosol con acción residual sobre las paredes y el solado.

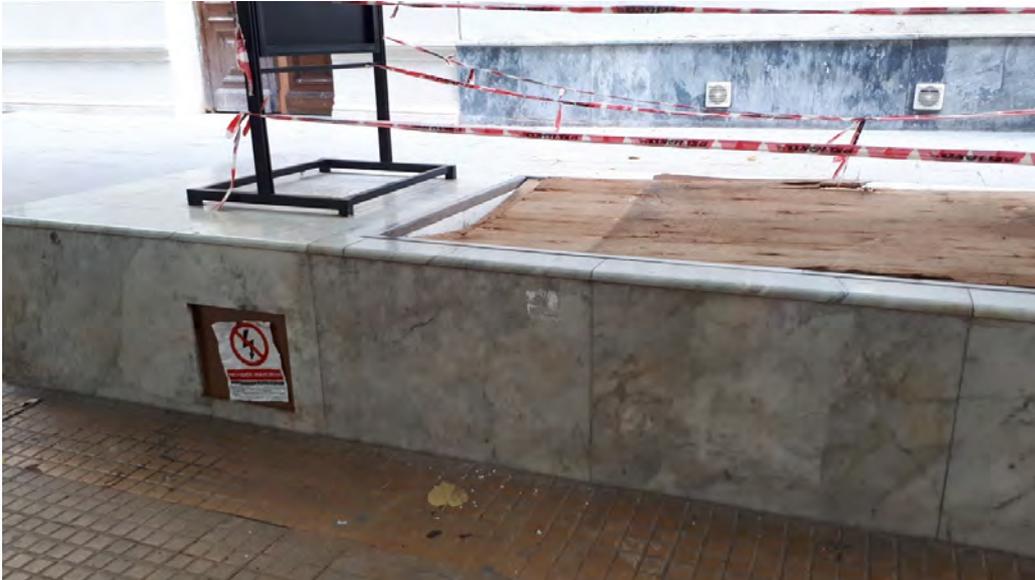
Sector de ventilación protegido con los elementos vandalizados en su interior y cinta de seguridad perimetral

Luego de concluidas las tareas se tapó el sector con los paneles de madera extraídos en un comienzo, se tapó el sector de ventilación y se protegió la zona con señalización de seguridad.
