Arqueología de la *Patagonia Trágica*

La comisaría de Puerto San Julián, Santa Cruz

Centro de Arqueología Urbana
CAU-IAA-FADU-UBA

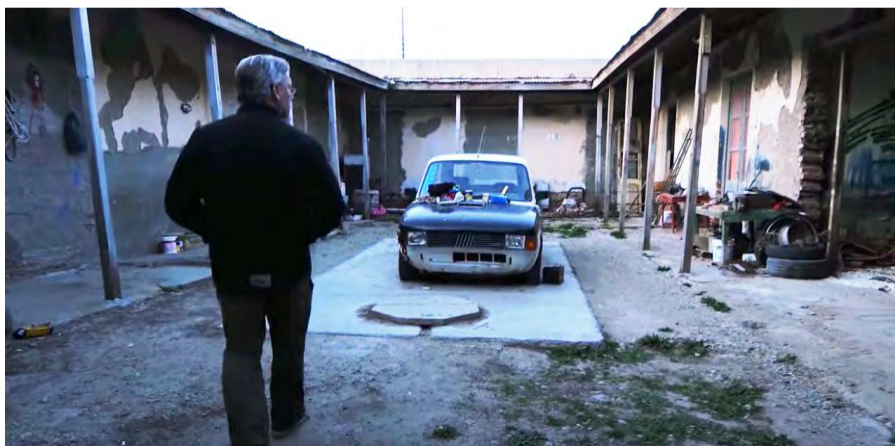
24. Vista del interior del patio en 2016: el aljibe nuevo al centro bajo el automóvil, las tres puertas tapiadas y el Ambiente 9 parcialmente demolido. El lado Oeste ya estaba tapiado para circular por dentro (Cortesía Pablo Walker).

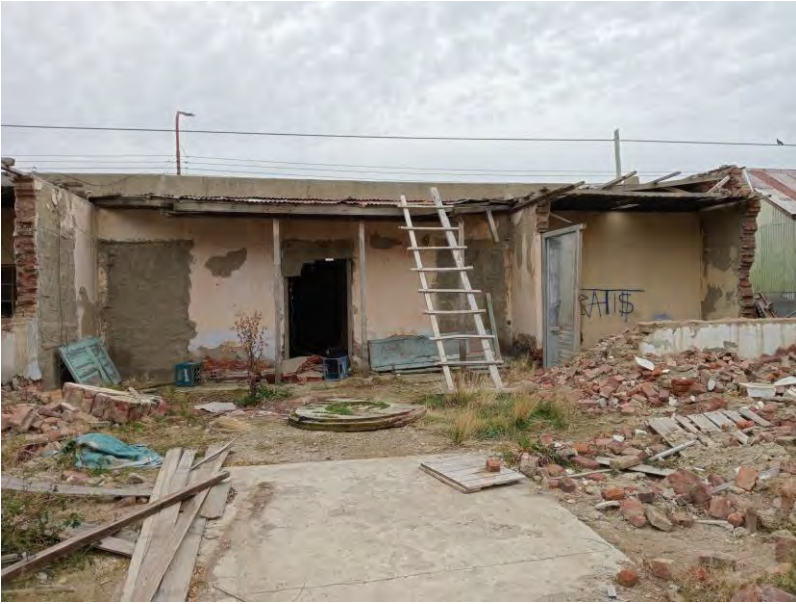
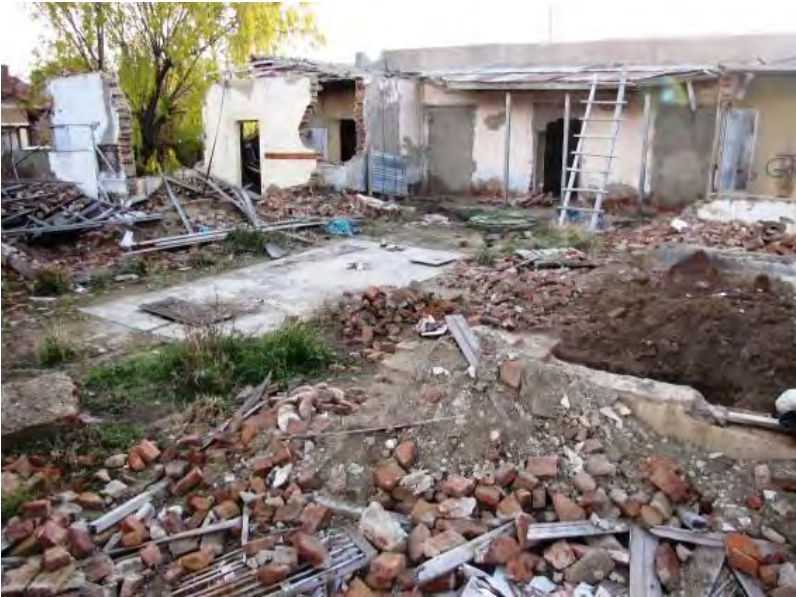
25- 26. El patio de la casa en su estado de destrucción en fotografías de los años 2019 y 2022.

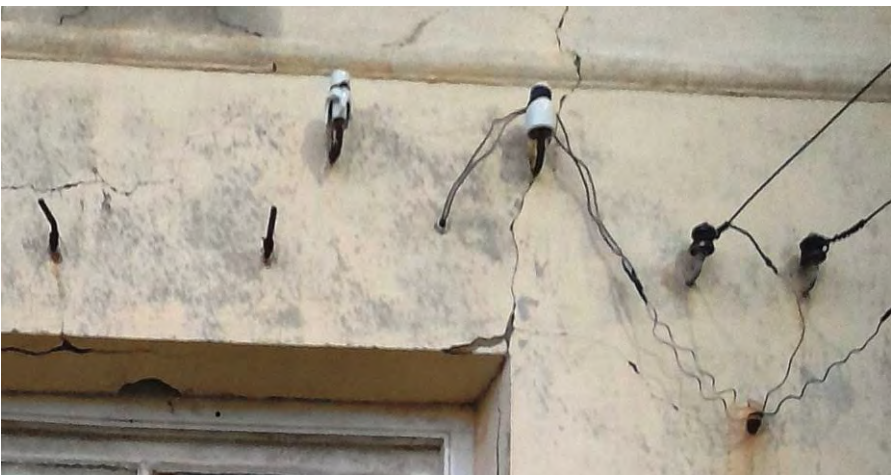
40. Ganchos de hierro de los que colgaba el escudo de la comisaría y restos de la instalación eléctrica posiblemente de 1917, con aislantes de porcelana blanca y marrón en su sitio.

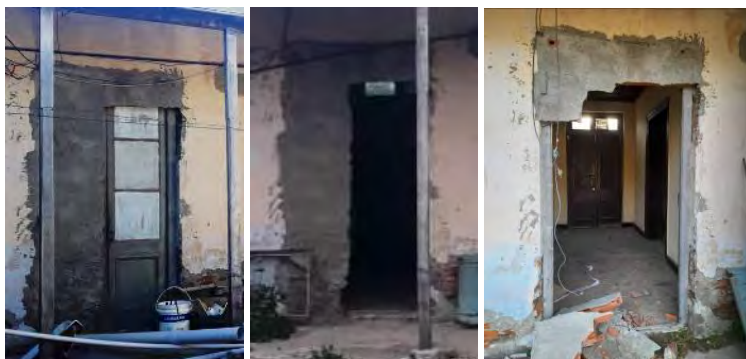
44- 45. Deterioro de la puerta de la galería al patio entre 2016 y 2022.

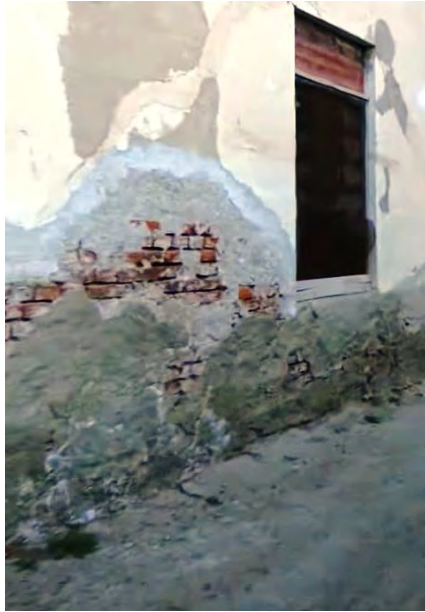
sitio. El mejor ejemplo es la fachada, en donde el revoque de cemento mantuvo los muros intactos. En los interiores, en que todas las paredes tienen junta de tierra, la falta de techo y las napas crearon multitud de problemas, pero no fueron producto de las juntas sino de los deterioros que las afectó en los últimos años.

51. Detalle del deterioro producido por el agua de las napas que lavó las juntas de tierra y degradó el revoque de la sección inferior de las paredes. Las imágenes son del exterior de los Ambientes 3 y 4 cuando aun existían.

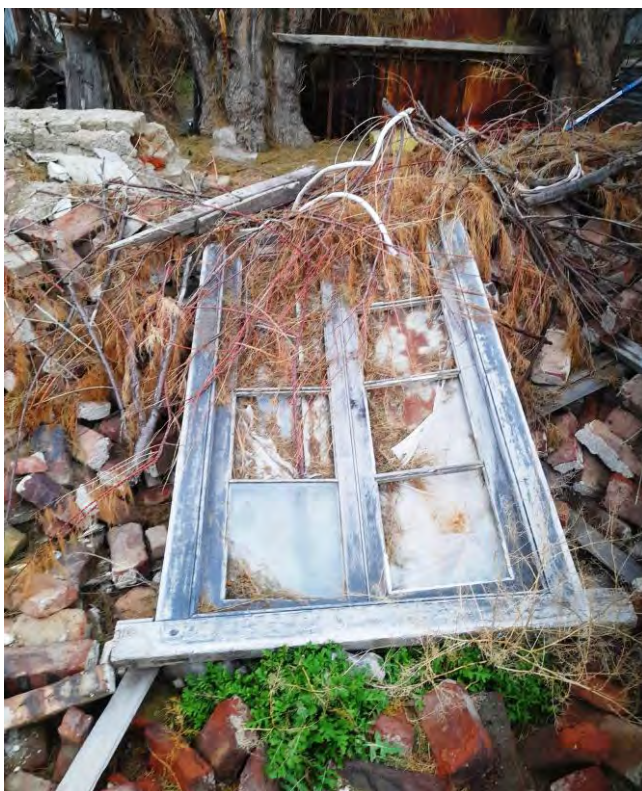
72. Ventana del Ambiente 8. Nótese que tiene vidrios enteros y que está colocada encima del escombro, que no cayó junto con la pared.

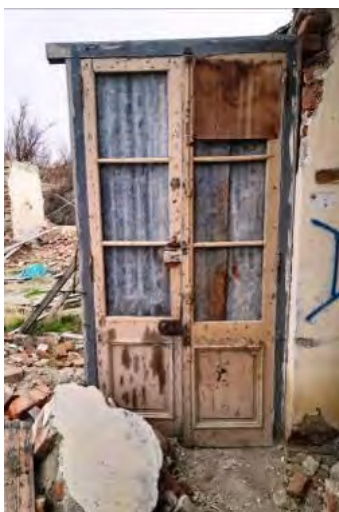
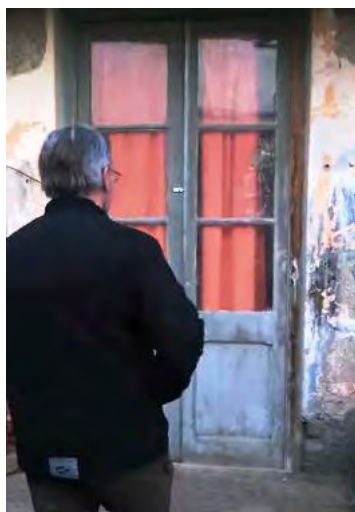
82- 83. Puerta a la galería: en la entrada al Ambiente 7 colocada de manera invertida para ser usada como cierre. A la derecha, se ve la puerta del Ambiente 8 en 2016, similar pero no igual a la anterior. Es notable el deterioro en seis años.

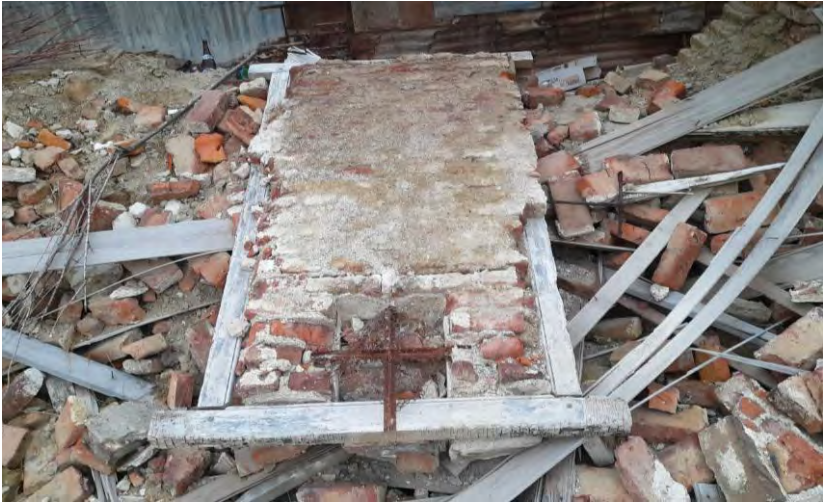
Hay que destacar la ventana que está encima del escombro del Ambiente 9 por haber sido tapiada con ladrillos pegados con cal, dejando solo una pequeña abertura cuadrada en su base, la que a su vez fue cerrada con una cruz de hierros T y alambrado tipo gallinero. Si una habitación fue usada como celda esa debe ser su ventana. Es lamentable que, por las fotos de 2016, ese haya sido uno de los ambientes más deteriorados, posiblemente usado para taller mecánico. Hay al menos otras dos ventanas que fueron tapiadas con chapas metálicas y una reforzada con maderas, todas de ese mismo sector. Si hubo en el sitio actividades habitacionales o incluso un taller, es absurdo pensar en sacar la luz natural en forma absoluta.

84. Ventana del Ambiente 9, con reja hecha con hierro T en un pequeño espacio cuadrado para comunicarse con el exterior, el resto fue tapiado con mampostería. Fue colocada sobre el escombros después de la demolición.

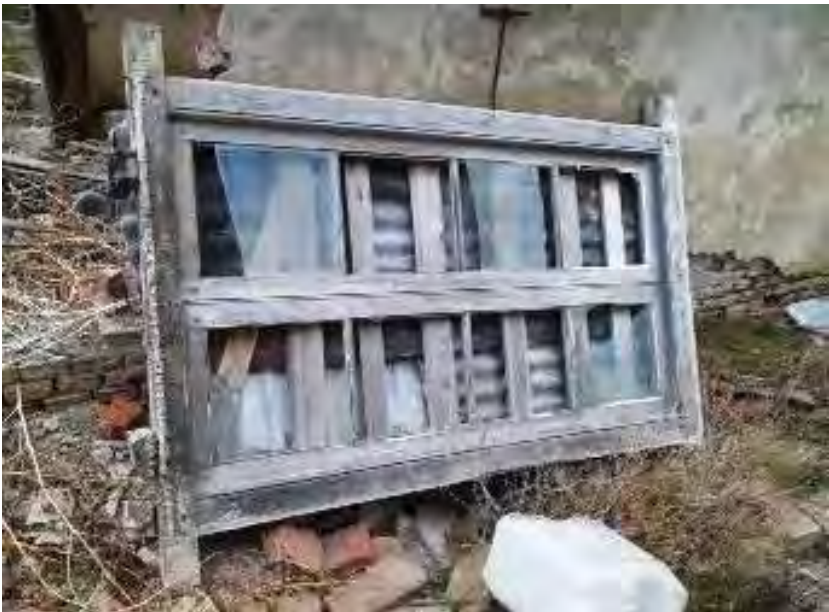
85. Ventana posiblemente del Ambiente 8, movida de su sitio original, cerrada con chapas metálicas y maderas.

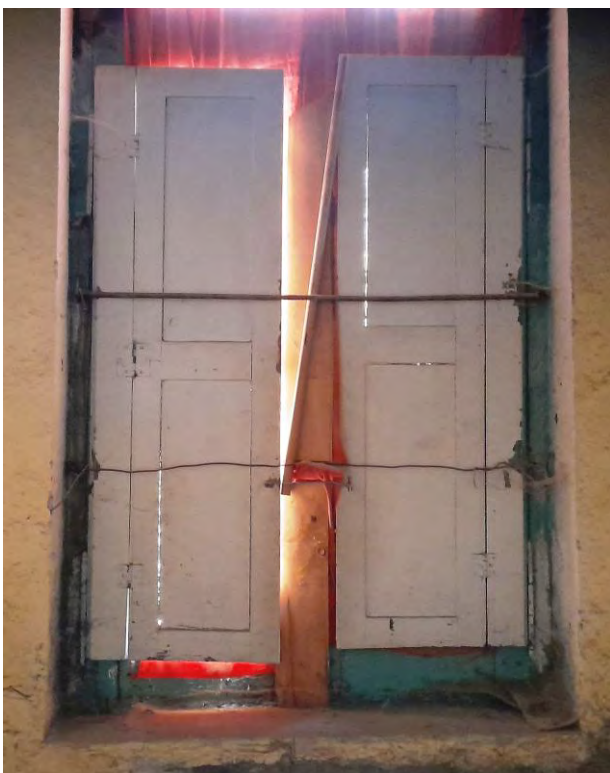
88- 89. Ventanas a la calle: baldosas en el antepecho y batientes internas originales, al igual que los herrajes, pero falta la parte superior que cubría la banderola. Han sido alteradas en varias oportunidades.

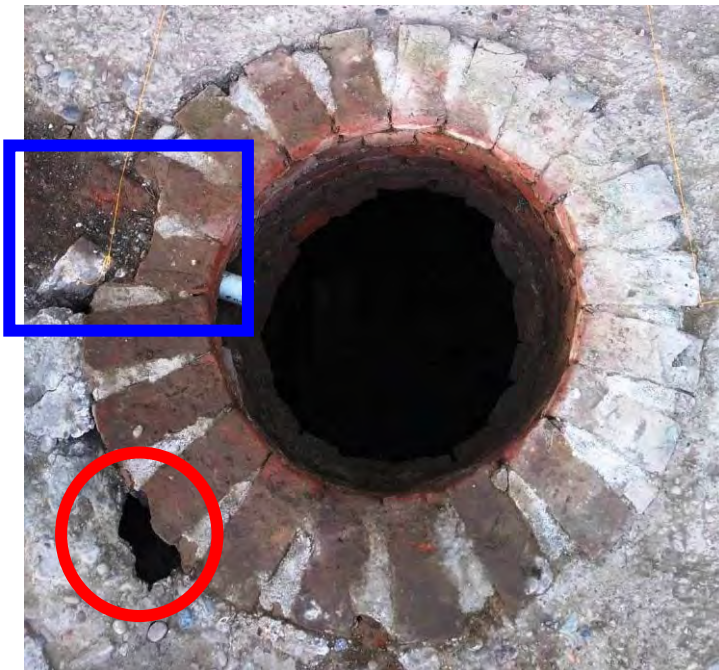
101. Boca de entrada al pozo del aljibe de ladrillos. Nótese en azul la entrada de un caño de PVC que llegaba desde la cocina y usado para descartes orgánicos. El rojo señala los deterioros que se han producido por la inestabilidad del conjunto.

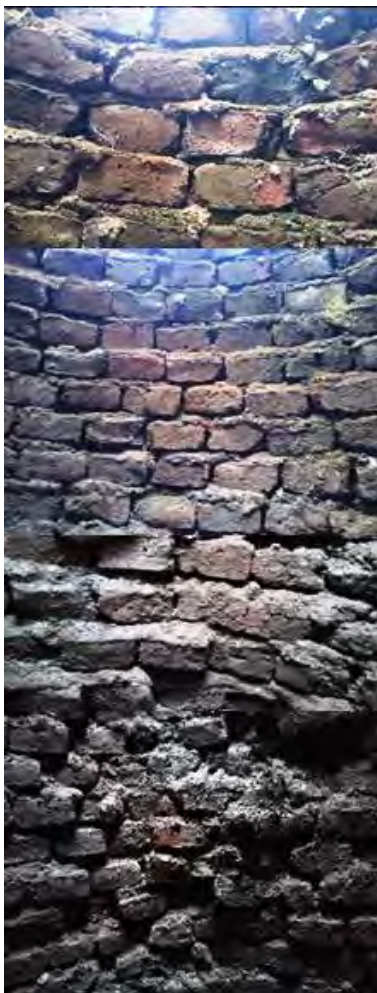
103. Vista de las paredes interiores del pozo y el incremento del deterioro hacia la parte inferior.

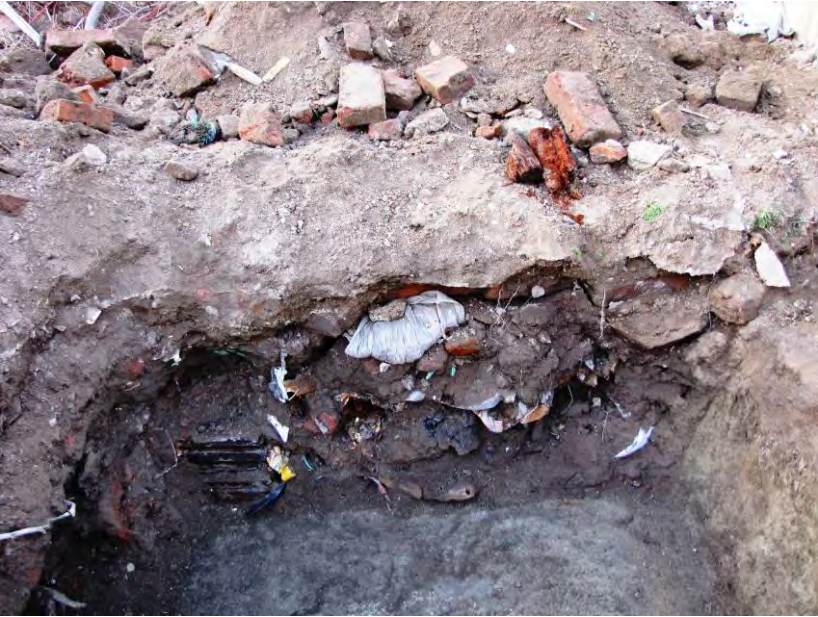
111. Basura reciente que rellenaba la cámara de aire bajo el piso.
