## UN POZO CIEGO NO RELEVADO EN BUENOS AIRES: ARAOZ 1202

Daniel Schávelzon

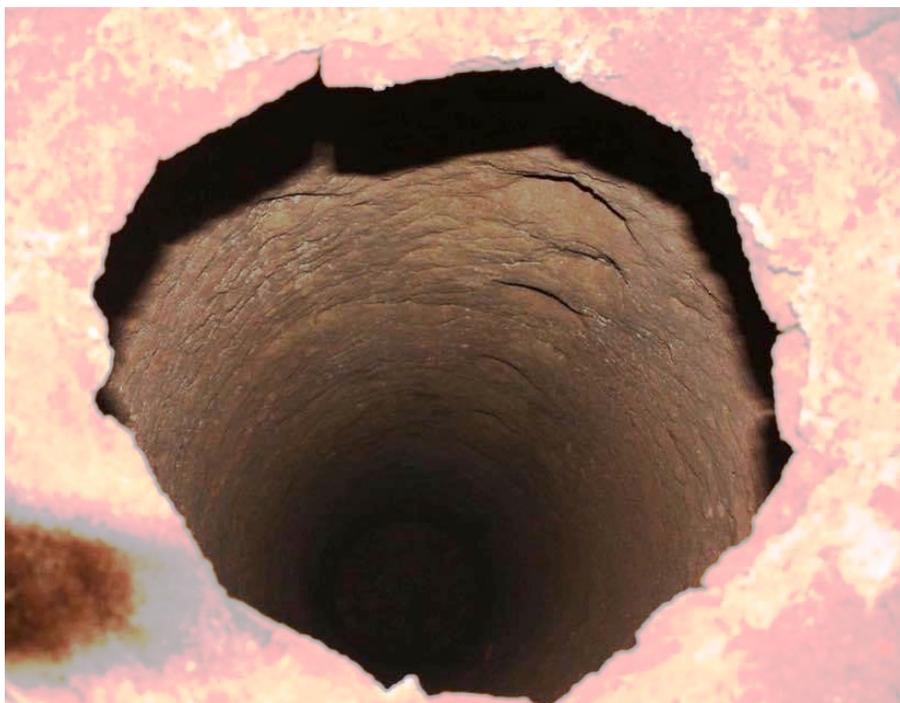
El interior del pozo estaba cavado en la tierra sin recubrimiento alguno, se veían los agujeros en la pared usados como escalera para excavarlo, y eran visibles las marcas del pico utilizado para excavar y su función debió ser de pozo de descarte de

Agujeros en el muro usados por los excavadores como escalera. Las marcas en la tierra, horizontales, son del pico utilizado para la excavación de manera concéntrica tradicional.

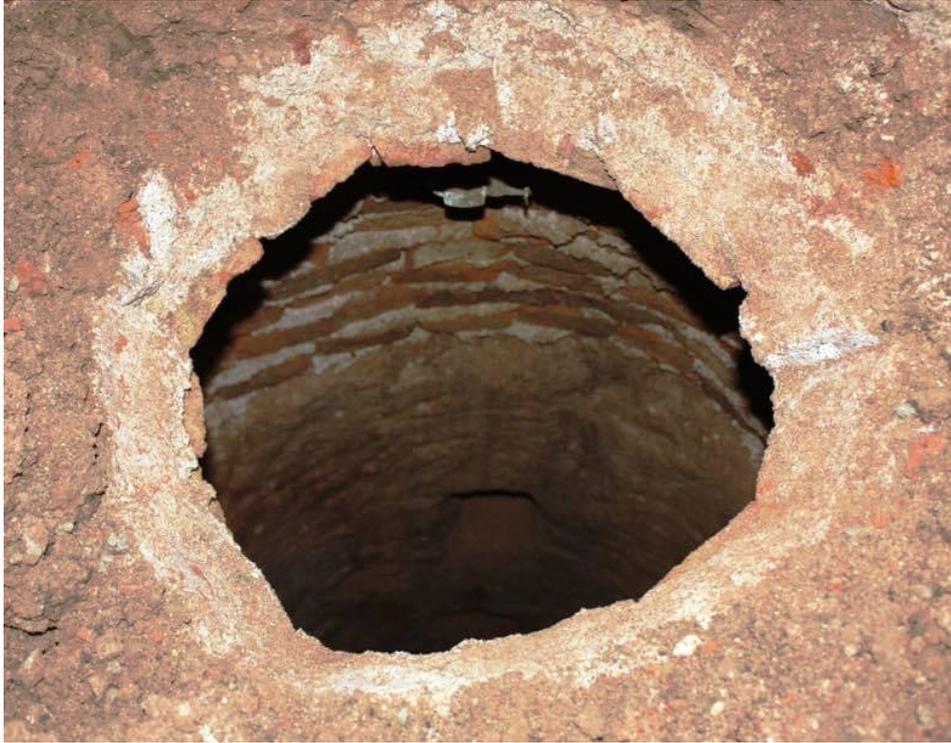
El patio, cubierto de baldosas y pasto se hundió en el centro por el uso cotidiano, dejando a la vista los restos de una bovedilla de mampostería de ladrillos que cubría un pozo de un metro de diámetro y seis metros de profundidad. Es evidente que el fondo debió ser más profundo, y fuese lo que hubiera en el relleno le cayó encima el derrumbe de la bovedilla. El cilindro superior estaba construido con diez hiladas de ladrillos unidas con cemento y luego comenzaba la curvatura con lo que el alto total de esa estructura de cierre debió de ser de un metro.

Restos de la bovedilla o cupulín que cubrió el pozo sobre un cilindro de ladrillos, al producirse el derrumbe.

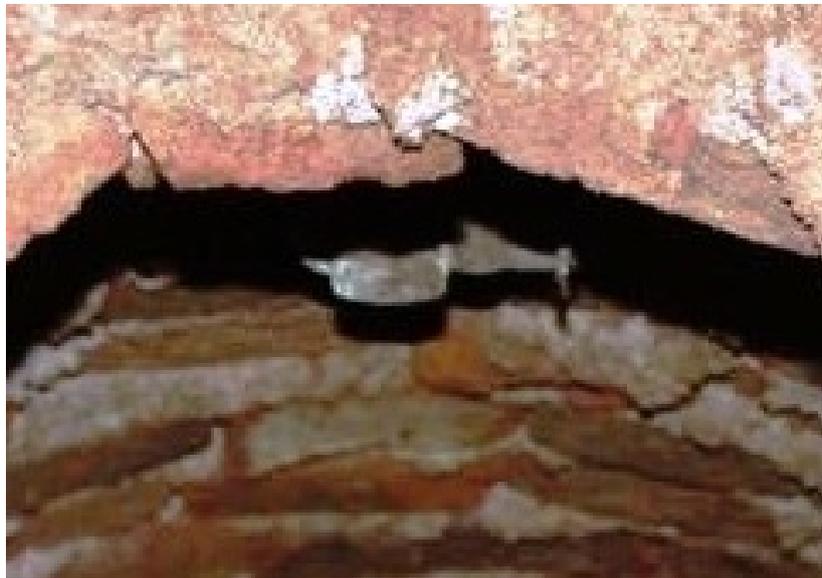
líquidos. Una válvula de bronce, que pareciera ser un objeto reusado, quizás parte de un desagüe puesto lateralmente y luego cancelado, aun asomaba en el cilindro de ladrillos aunque no pudo ser fotografiada por su posición.

Detalle de la válvula de entrada de descarga de agua.
