Un caso de arqueología arquitectónica: la Aduana Nueva

Proyecto acondicionamiento urbano y restauración: Morea, Mérega, Ursini, Monaldi, arqs.

Período de proyecto:

**La Aduana Nueva:
acondicionamiento
urbano y restauración**

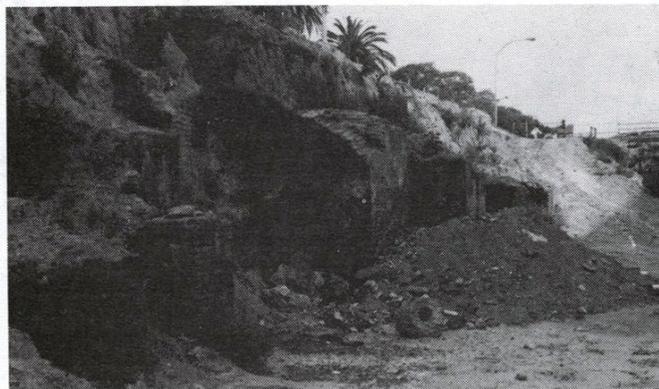
5

Rampa provisoria de acceso a la obra realizada sobre los restos de las pilastras y cuyo continuo uso contribuyó a aumentar el deterioro de las mismas

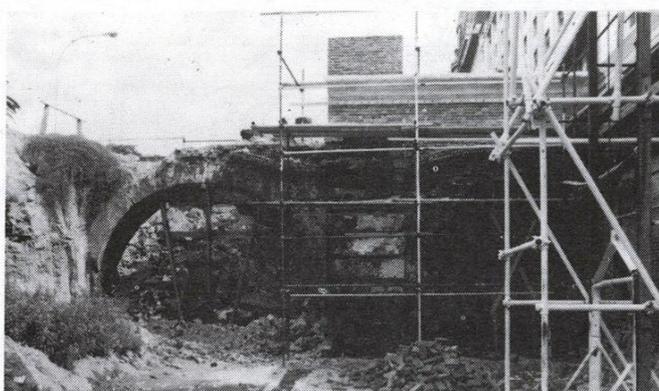
6

Restos de la fachada sur del patio de maniobras con el arco del antiguo túnel de acceso desde el río. Se aprecia el descuido en el mantenimiento del piso del patio

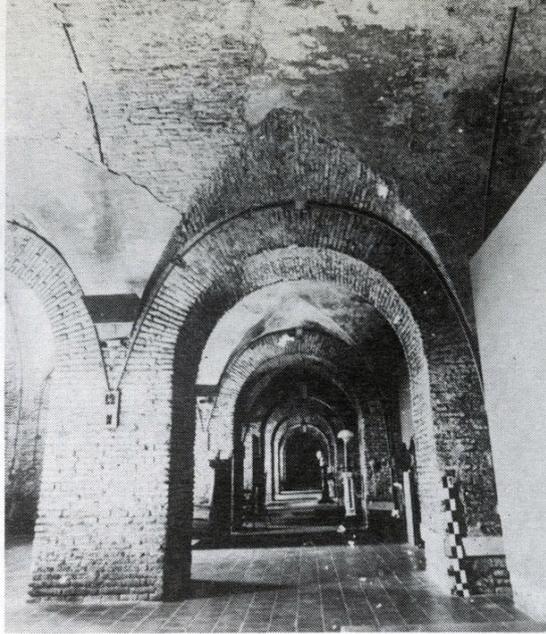
Muros y bóvedas de galerías (foto 1)

- 1 Registro de humedad
- 2 Limpieza y consolidación preliminar de muros
- 3 Demolición de elementos agregados
- 4 Retiro de elementos fijados o arrimados
- 5 Retiro de elementos embutidos
- 6 Reposición de mampostería de ladrillo en muros
- 7 Reposición de mampostería de ladrillo en bóvedas
- 8 Reposición de juntas entre ladrillos
- 9 Tratamiento de humedad

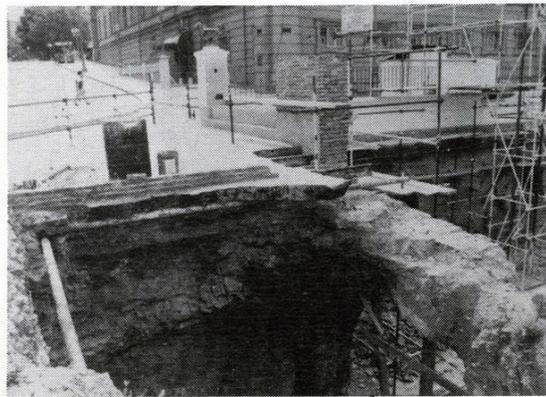
2

Muros de patio, tramos 20 y 21 y túneles de acceso (foto 2)

- 11 Consolidación de revoques originales
- 12 Limpieza y consolidación de muros con ladrillo expuesto
- 13 Reposición de mampostería de ladrillo en muros
- 14 Reposición de mampostería de ladrillo en bóvedas
- 15 Restauración de arcos
- 16 Reposición de revoques faltantes
- 17 Tratamiento de metales
- 18 Pintura de revoques exteriores nuevos
- 19 Pintura de revoques exteriores originales

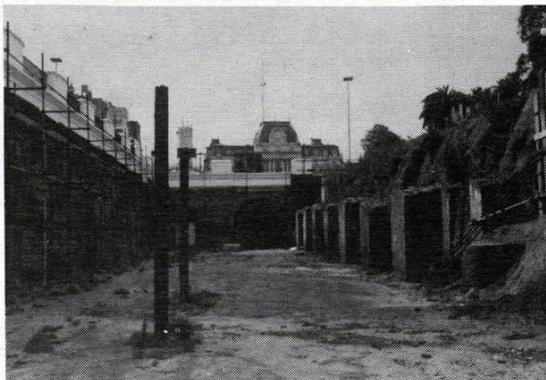
3

Piso del patio (foto 3)

- 22 Consolidación del piso existente
- 23 Tratamiento de ligneos
- 24 Tratamiento de metales
- 25 Remoción de elementos originales
- 26 Reposición de lajas faltantes
