**Informe de actividades
Peritaje arqueológico
Sitio Ruinas Palacio San Carlos
(Concordia, Entre Ríos)**

Dr. Daniel Schávelzon
Dra. Ana Igareta
Centro de Arqueología Urbana, FAFU, UBA

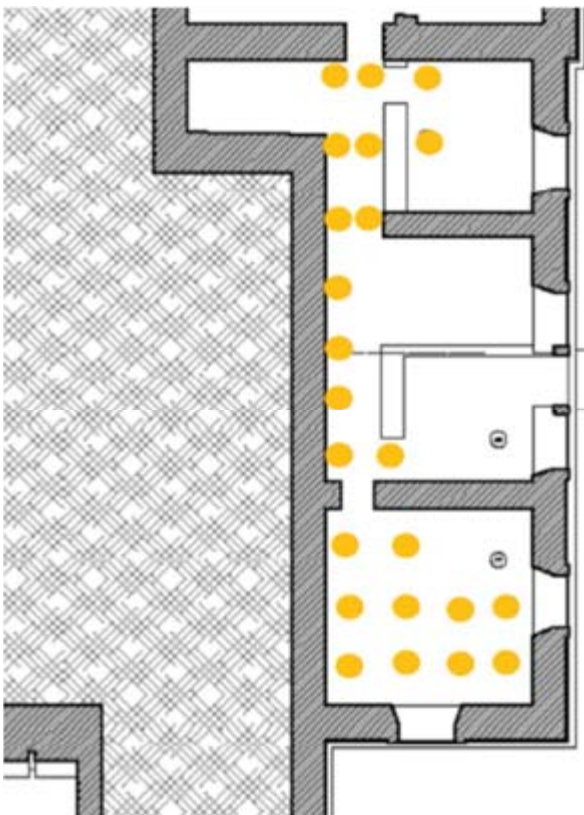
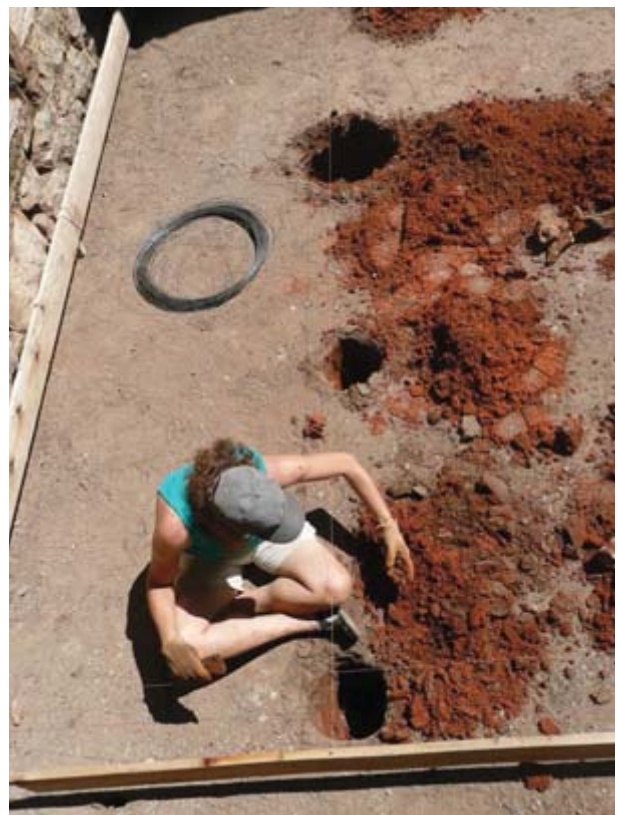
Izquierda, detalle del lateral este del Palacio y de los pozos excavados en sus recintos internos por el personal de obra para la instalación de pilotes de soporte. Derecha, vista del proceso de revisión del sedimento extraído de pozos destinados a la instalación de pilotes. En la página siguiente, dos momentos de la excavación de la transecta realizada en el recinto 9, en el sector destinado a la instalación de la base de la escalera.

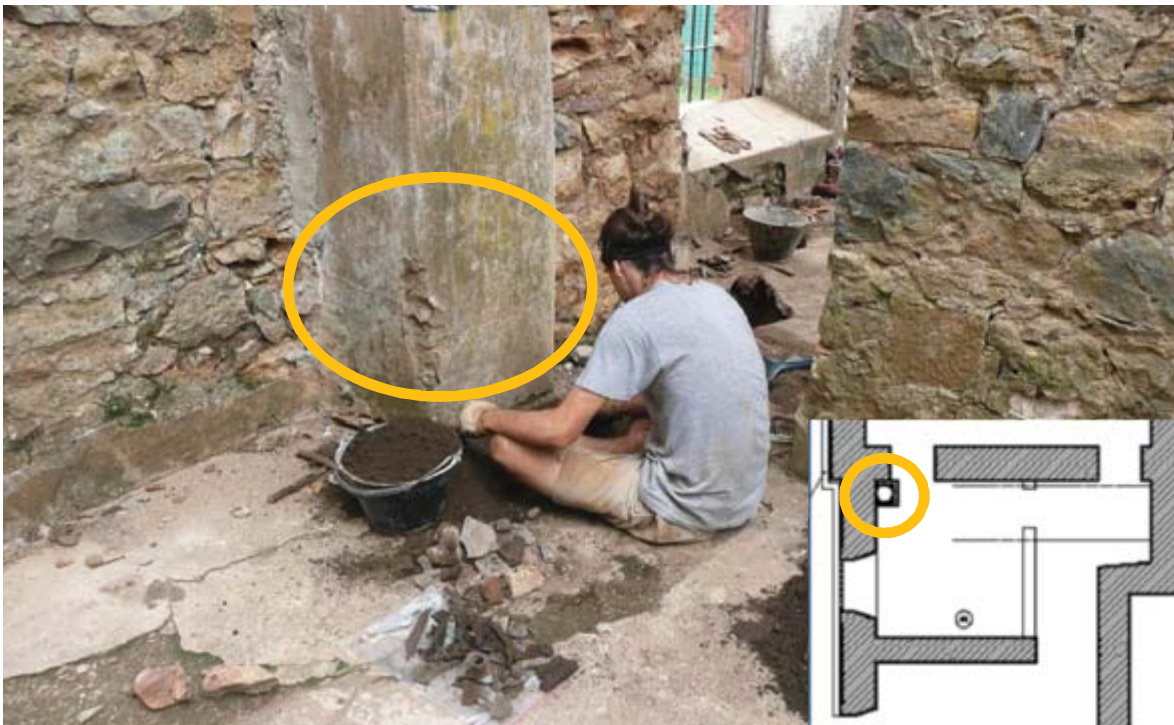
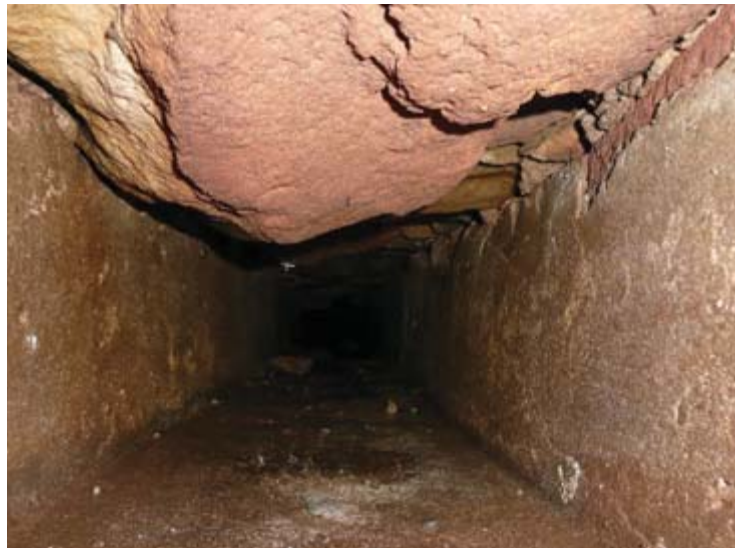
El caño –confeccionado en chapa de hierro y de secciones unidas con remaches industriales- se encuentra en la actualidad parcialmente relleno con basura moderna dejada por los visitantes al lugar, pero su base parece hacer contacto con un conducto de características semejantes a la de los albañales identificados en otros sectores. Dado que se estima que el piso de ladrillos del recinto 1 forma parte del conjunto histórico original de las ruinas, los sondeos se abrieron aprovechando pequeños sectores en que dicho piso se hallaba ya desaparecido, pero no fue posible ampliar la superficie de sondeo a fin de observar con mayor claridad la unión entre ambas estructuras.

Vista del sector excavado en la base del conducto de hierro identificado en el recinto 1 (arriba) y detalle del albañal, en perfecto estado de conservación, con el que este conecta por debajo del piso (derecha)

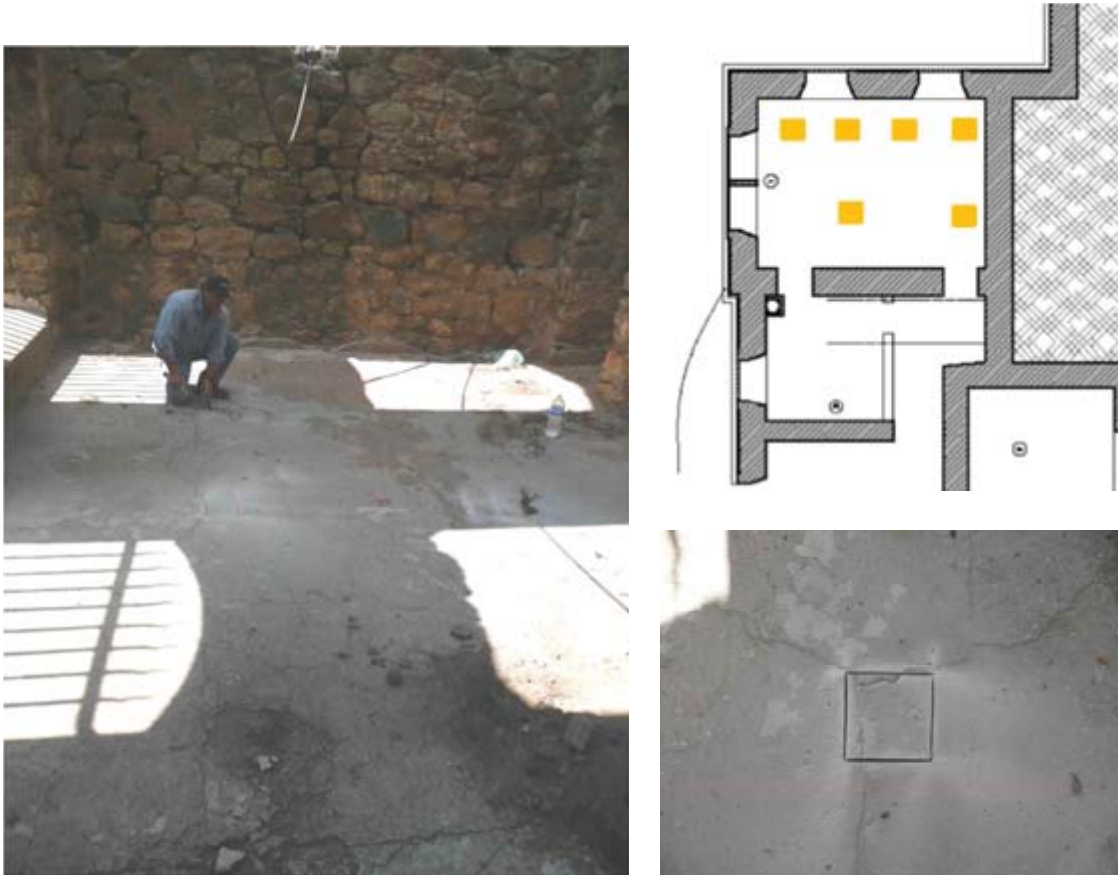
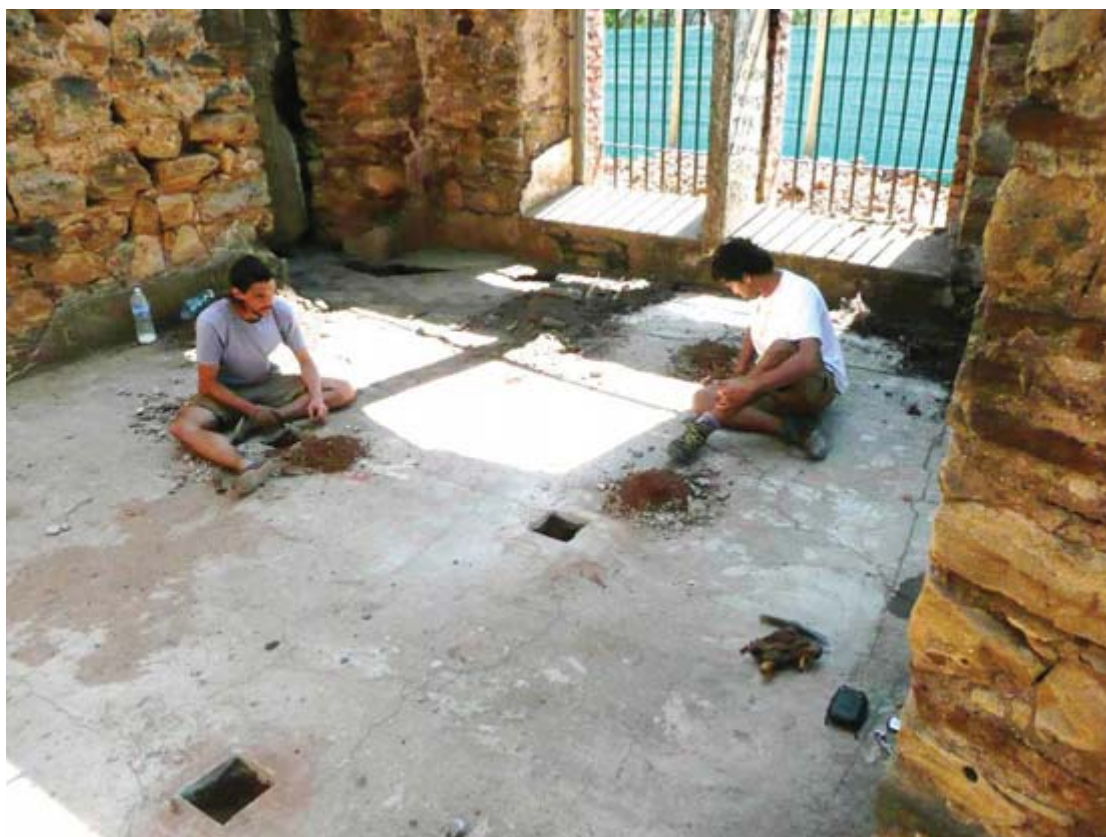
Comienzo de la intervención en el recinto 1 por personal de obra y detalle del corte de la carpeta de cemento (arriba) y vista de los trabajos de revisión de sedimentos por el equipo arqueológico (siguiente página)

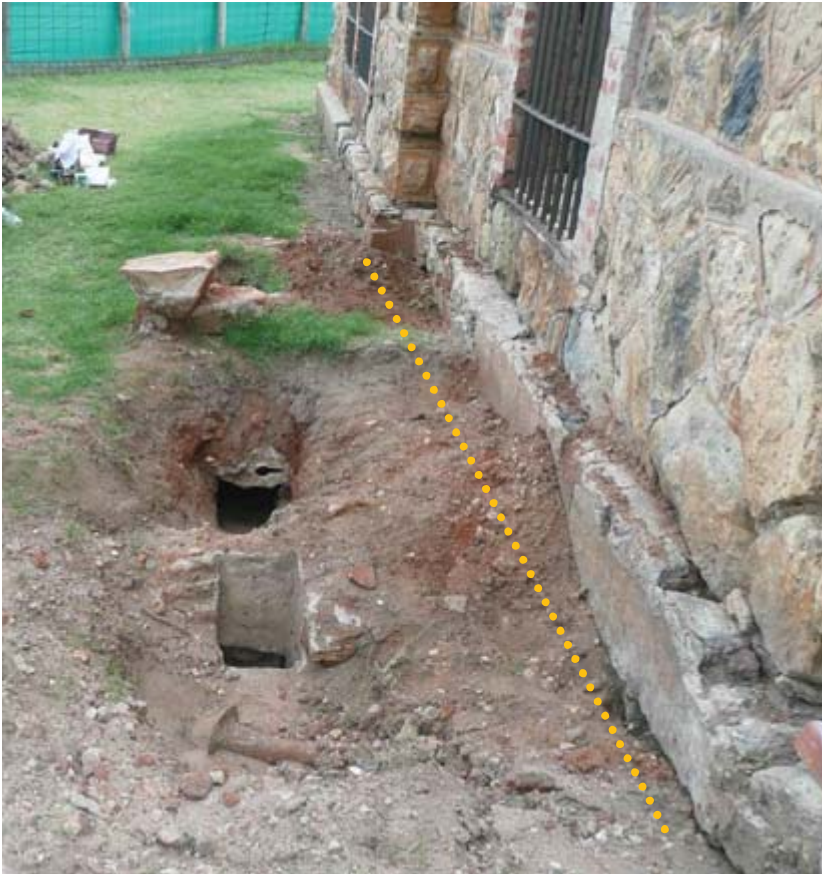
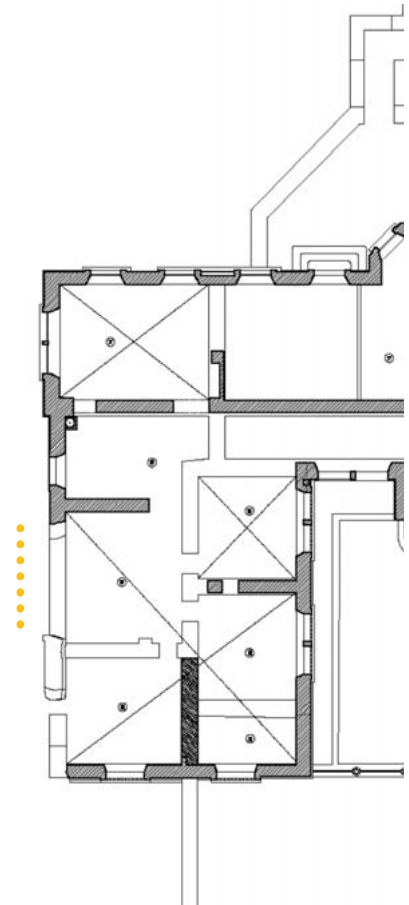
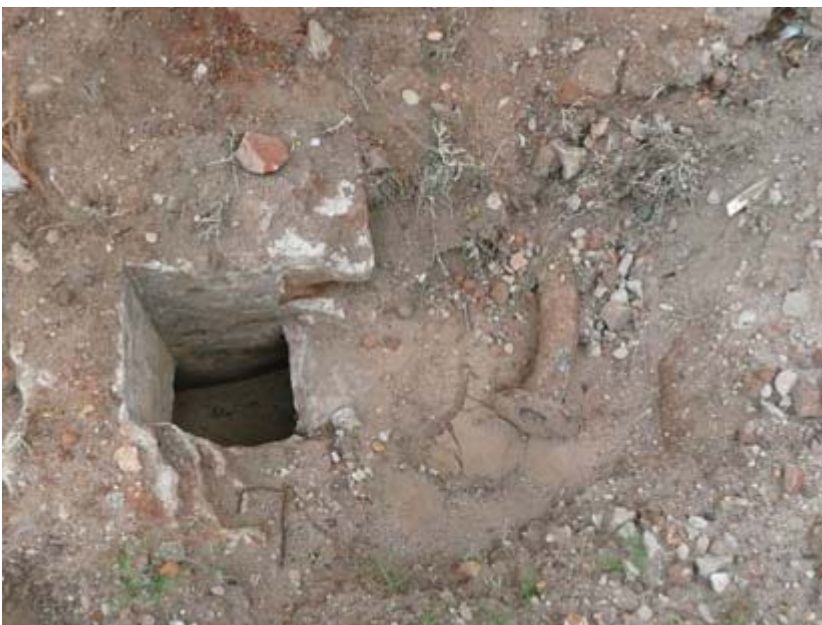
Vista de los restos descubiertos por el personal de obra en el lateral externo del recinto 3 al momento de iniciarse el trabajo arqueológico (arriba) y detalle de la boca de la estructura, dos de cuyos laterales se encuentran muy dañados.

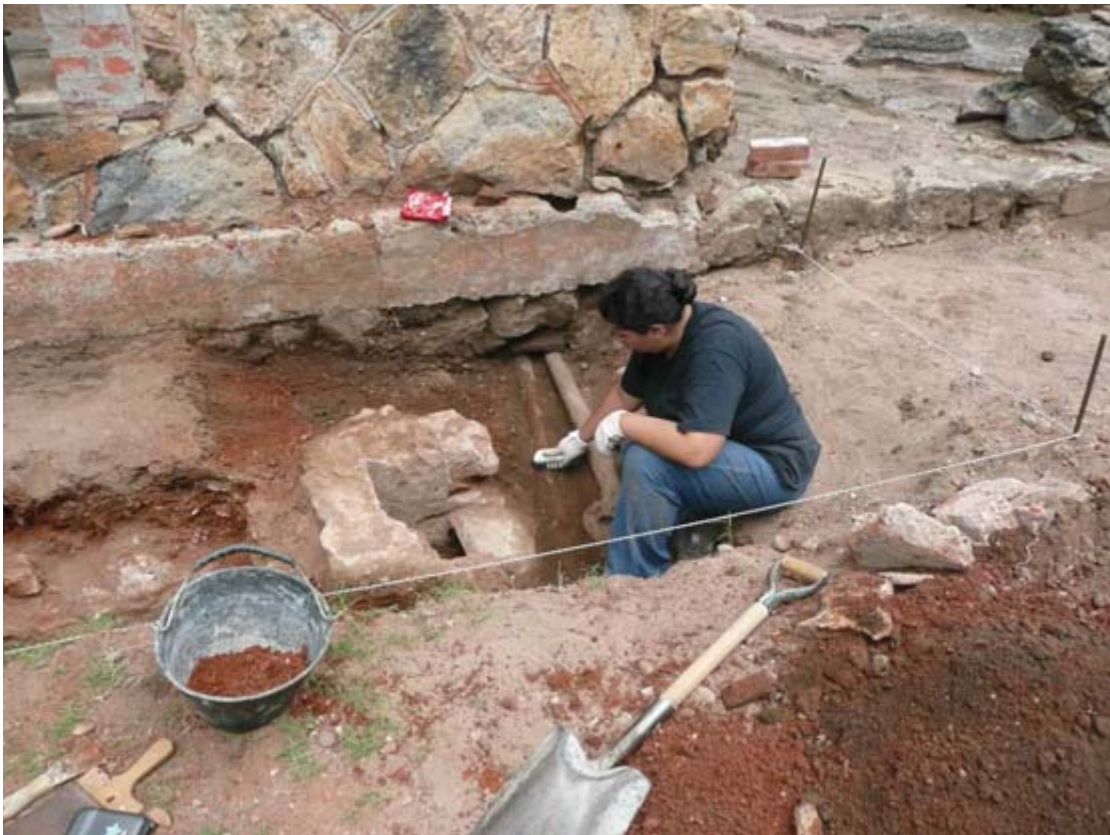
Vista de la excavación del sector del albañal y caños de metal que quedaron progresivamente expuestos

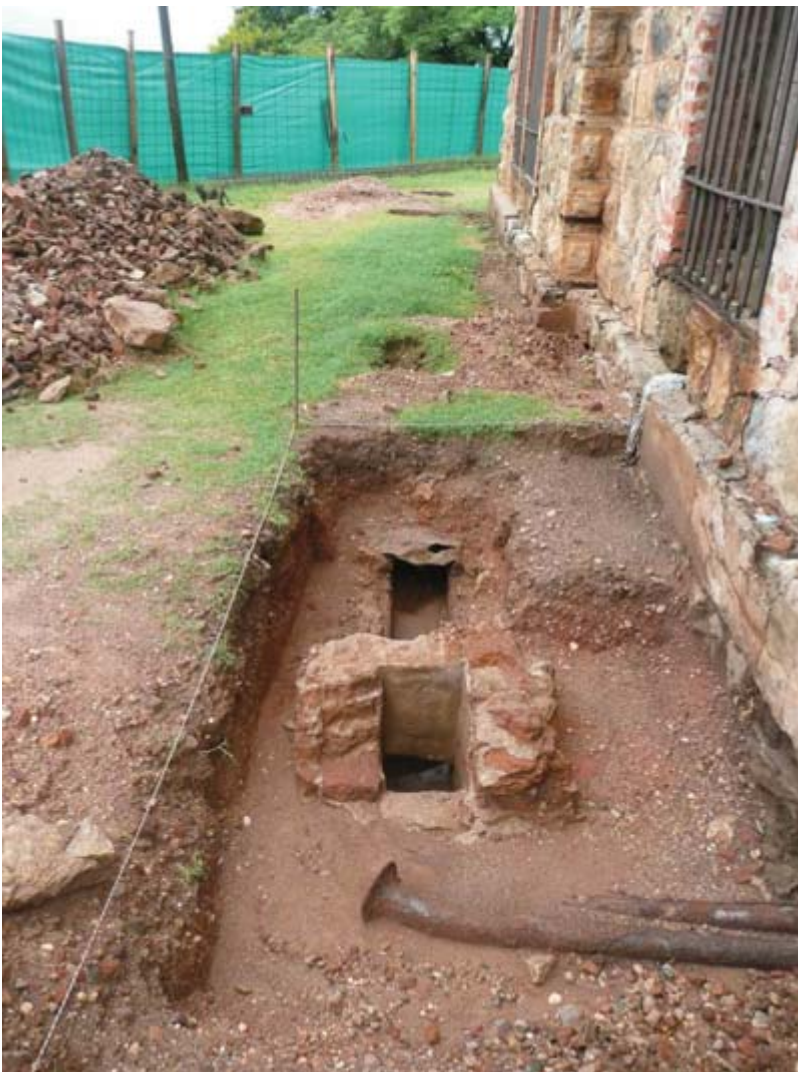
Nótese, por delante de la boca inicialmente identificada, la presencia de dos caños de metal que se introducen en el recinto 3 y, por detrás de ella, el tendido del albañal que se continua en sentido sur, apareciendo intacto en los sondeos 2, 3 y 4 excavados paralelos al muro perimetral.

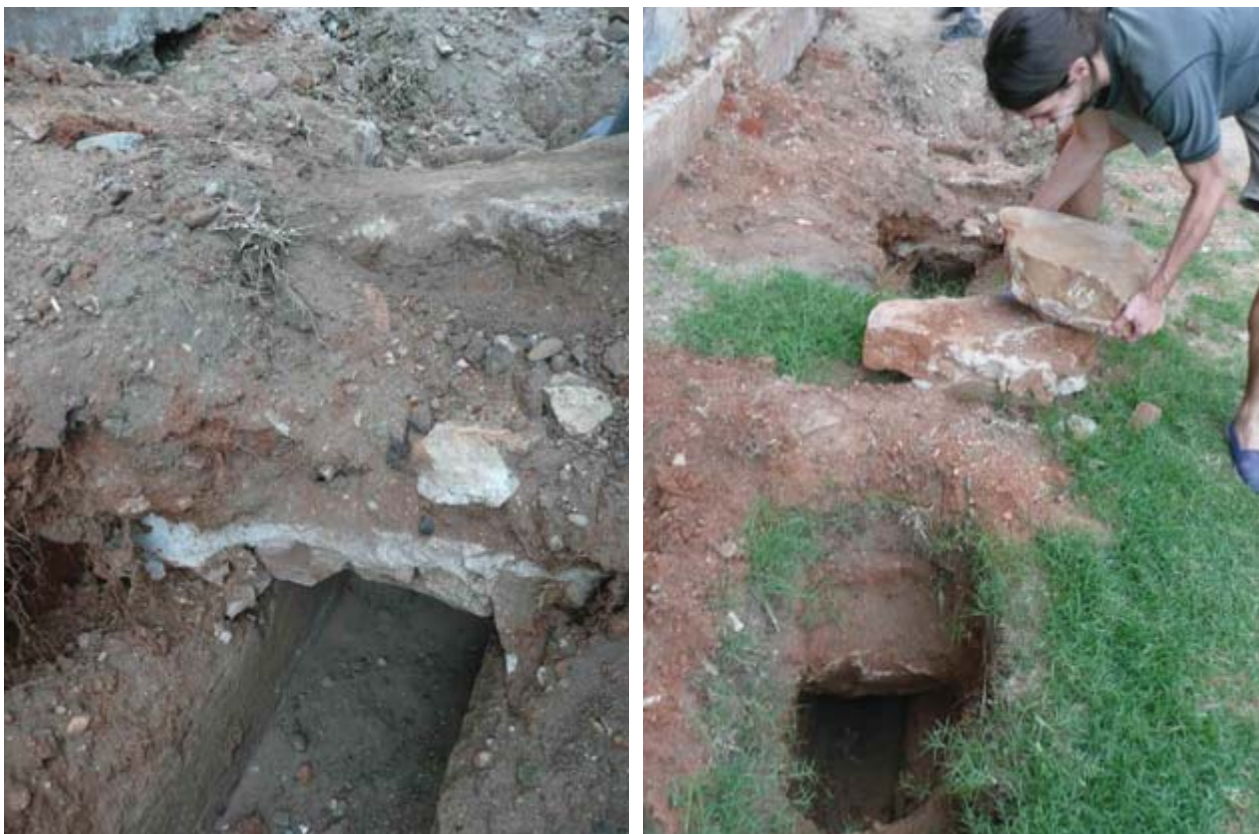
Vista del perfil del albañal detectado en el pozo de sondeo 2 en el que se observa in situ el sello de bloques líticos que cubren su tendido (izquierda) y tareas de remoción de los bloques en un sector ya alterado con el objetivo de relevar las condiciones del canal interno (derecha)

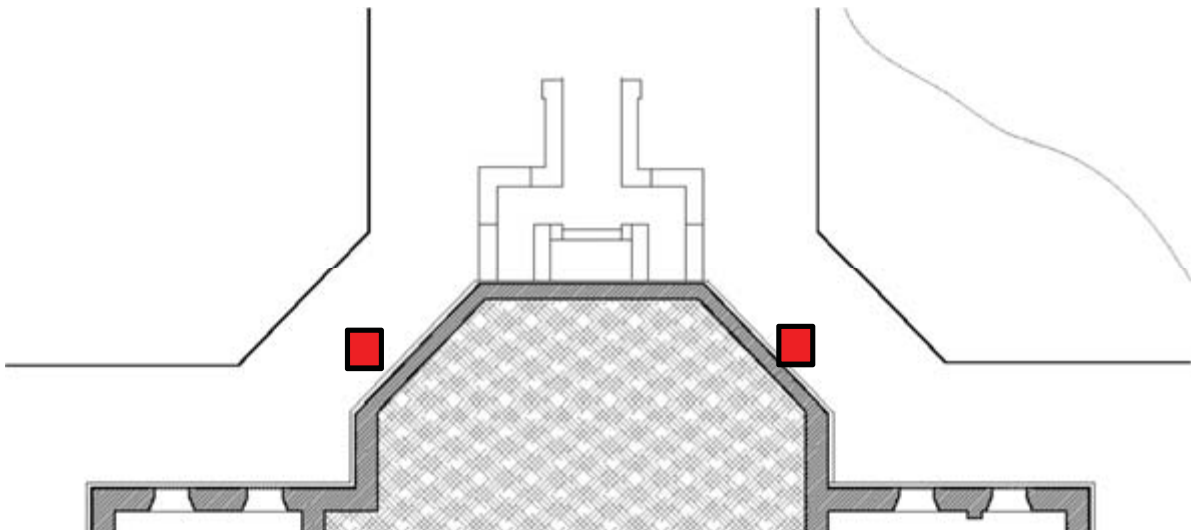
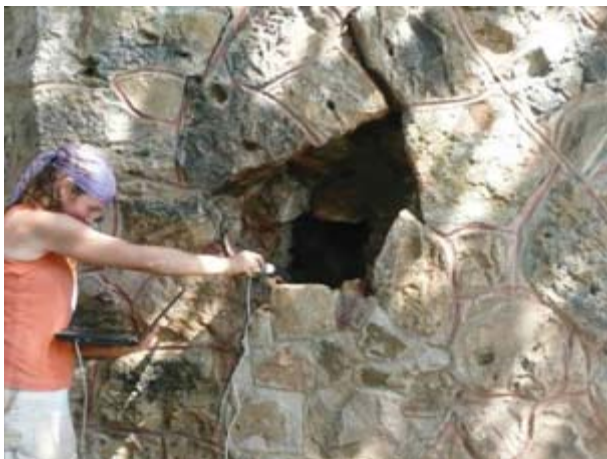
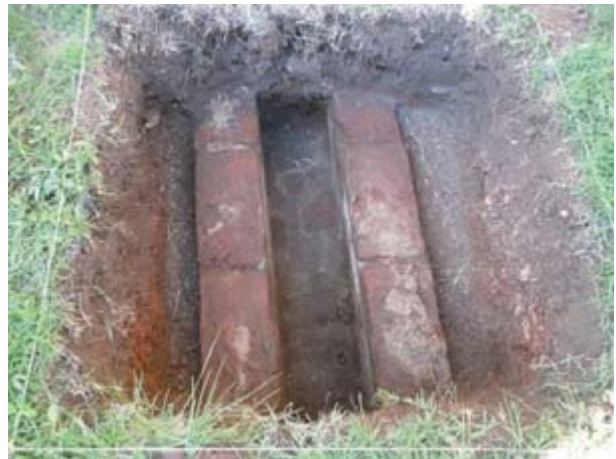
El tramo de albañal detectado en el lateral noroeste carecía del sello superior de bloques líticos observados en otros sectores, sin que hubiera evidencias de que el mismo hubiera existido alguna vez.

Ubicación relativa de los pozos de sondeo realizados en la cara norte del Palacio (arriba) y detalle del relevamiento de la rotura del muro que guió la excavación del pozo de sondeo 11 y del tramo de albañal detectado en el sondeo 13.

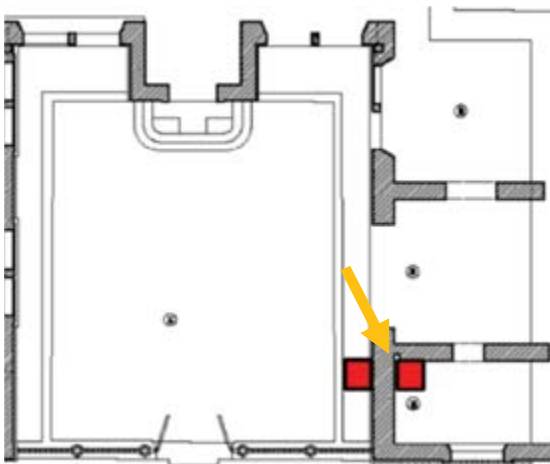
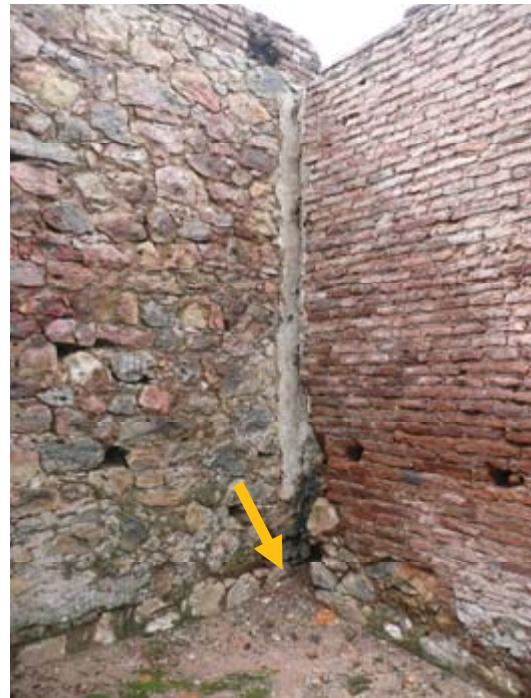
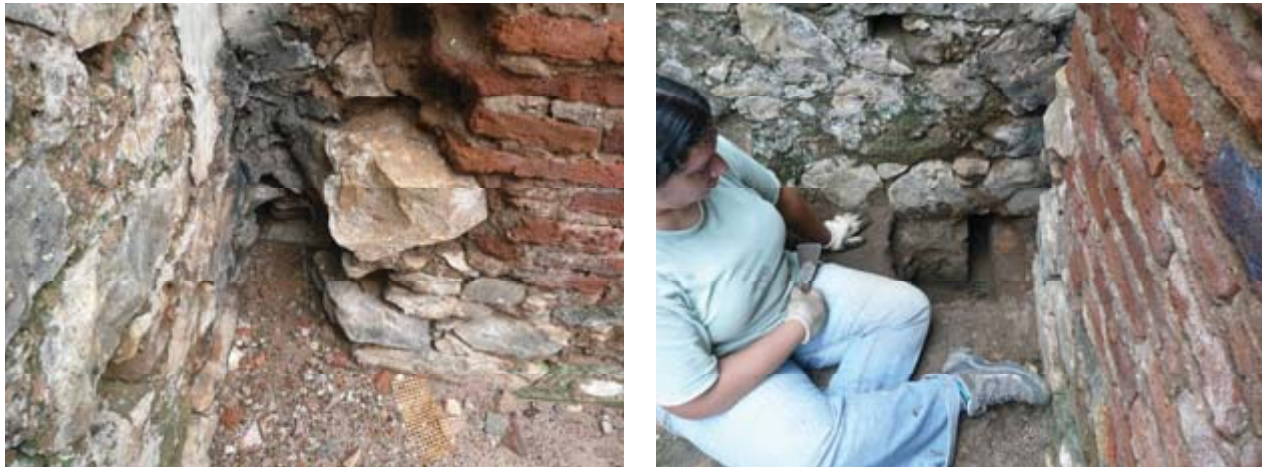
Diversas vistas del sector en que se detectó parte del trazado del antiguo sistema de cañerías, totalmente obturado al momento de la excavación arqueológica (derecha y página siguiente).

Este último tramo de cañería presentó la singularidad de ser de metal –que en principio parece ser una aleación de zinc⁶- y no tener una estructura de sostén de ladrillos y cemento, situación que no había sido observada en ningún otro sector de las ruinas.

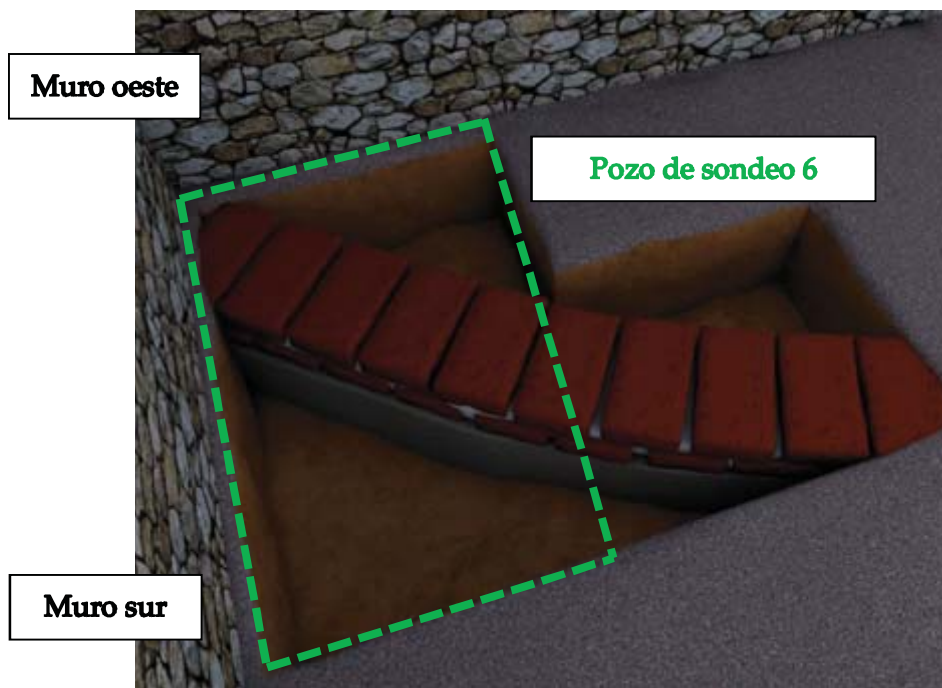
Tramo de albañal identificado durante la excavación del Pozo de sondeo 6, en la esquina suroeste del recinto ocupado por las antiguas caballerizas del Palacio.

Vista cenital del albañal tal y como se observó al momento de ser identificado (arriba) y esquema de la estructura tal y como se vería antes de la colocación de la segunda hilada de ladrillos (abajo)

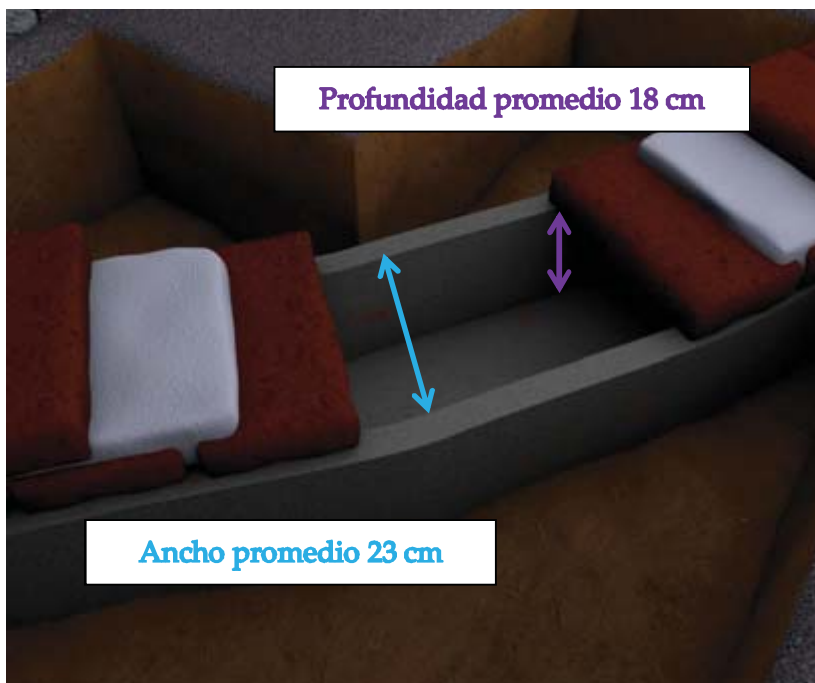
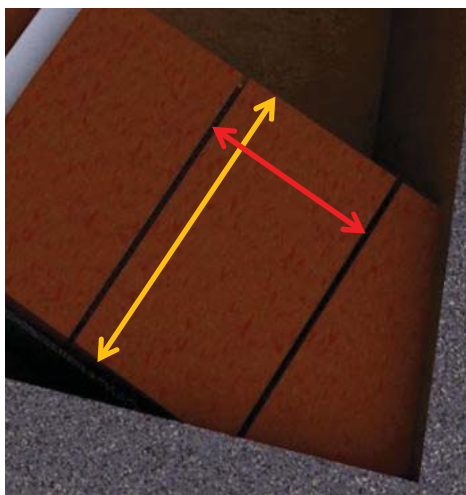
Dos detalles de la estructura en los que se indican las dimensiones del albañal (arriba) y las dimensiones de los ladrillos utilizados en su construcción.

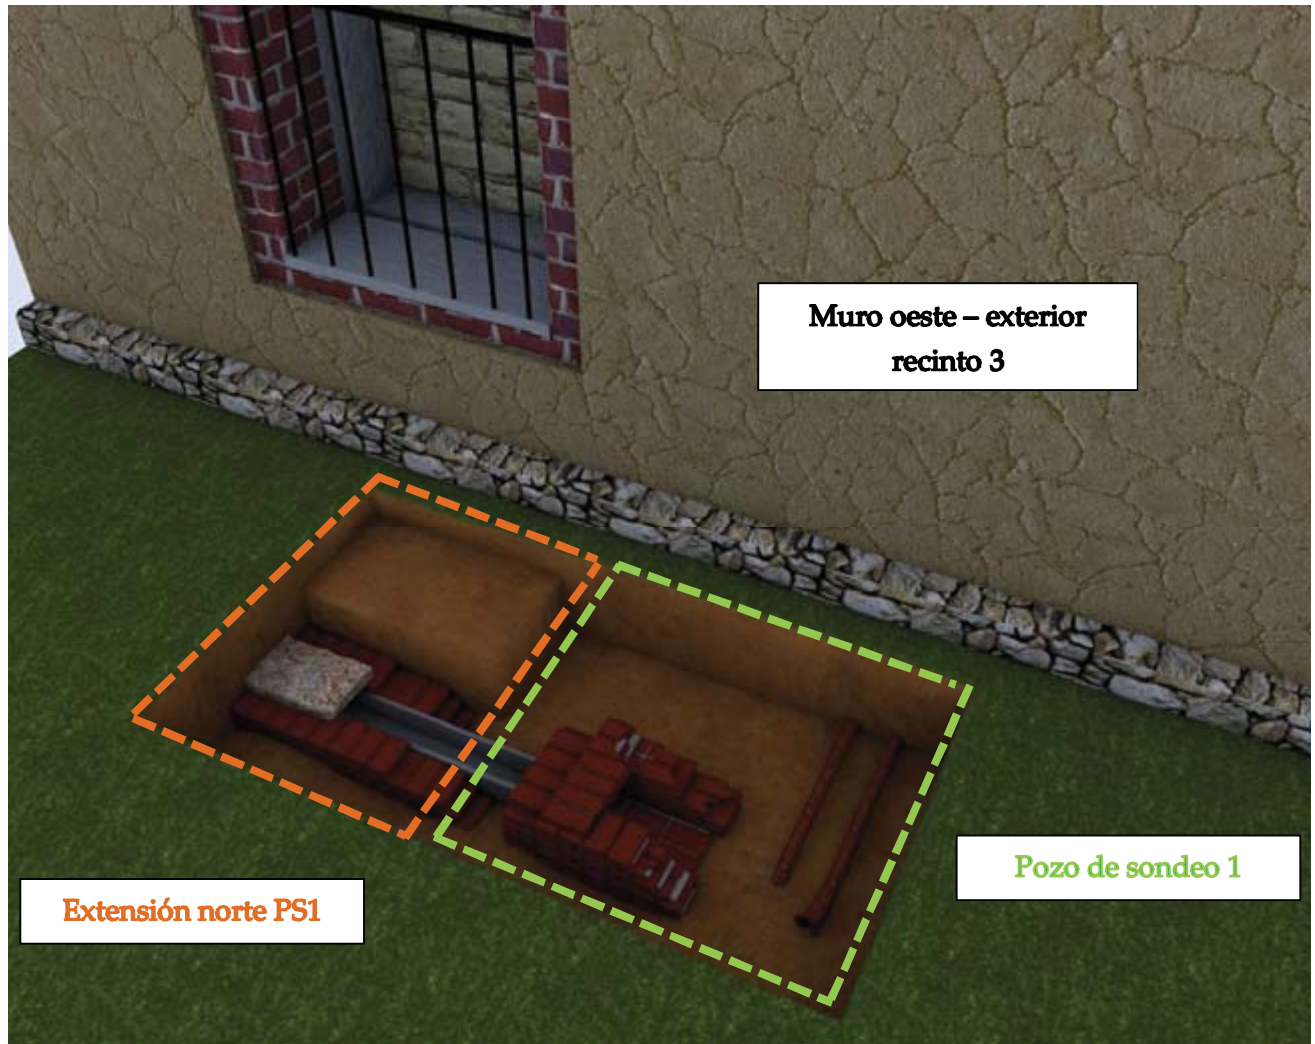
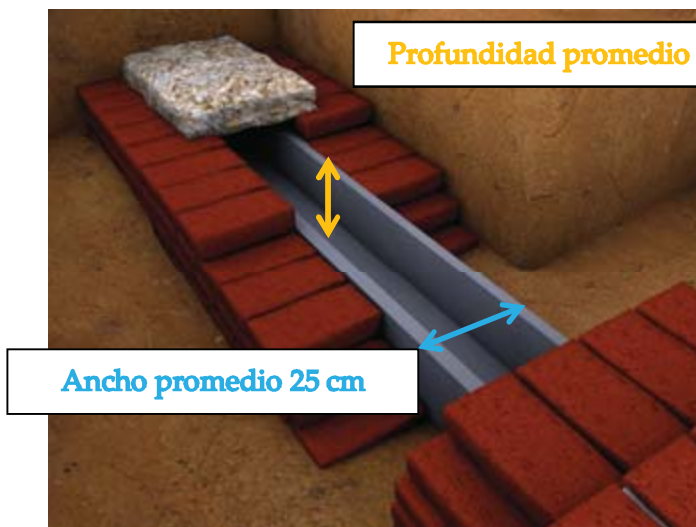
Vistas del tramo de albañal detectado por el personal de obra en paralelo al muro oeste del Palacio y luego intervenido por el equipo arqueológico
