**Revisión de restos arquitectónicos
enterrados en veredas del
Colegio Nacional de Buenos Aires**

Dra. Ana Igareta

Centro de Arqueología Urbana, FADU, UBA

Febrero 2014

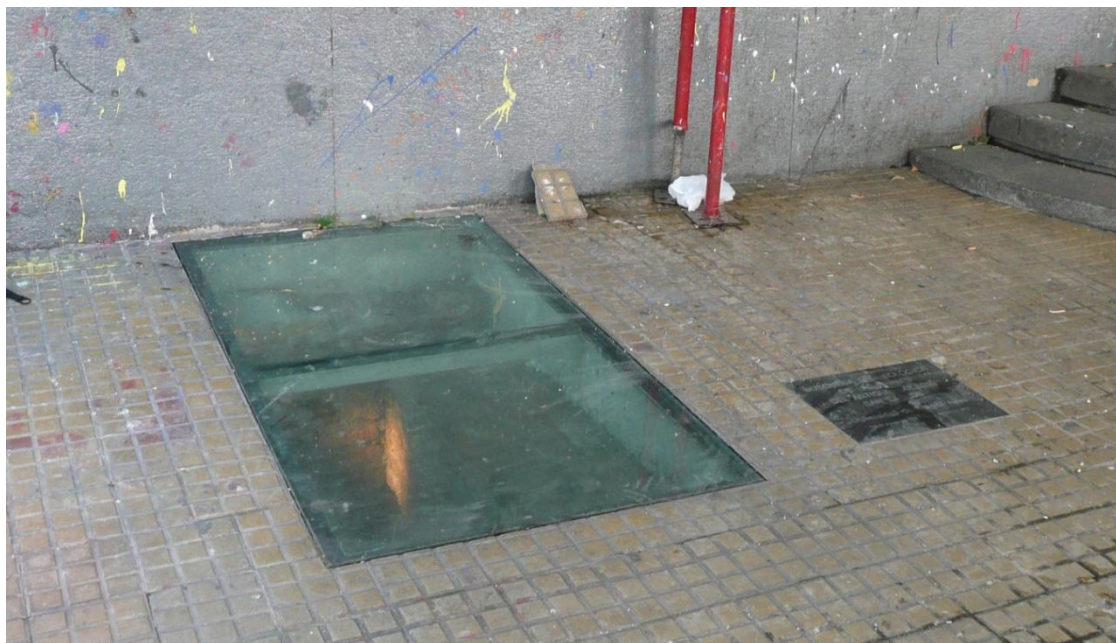
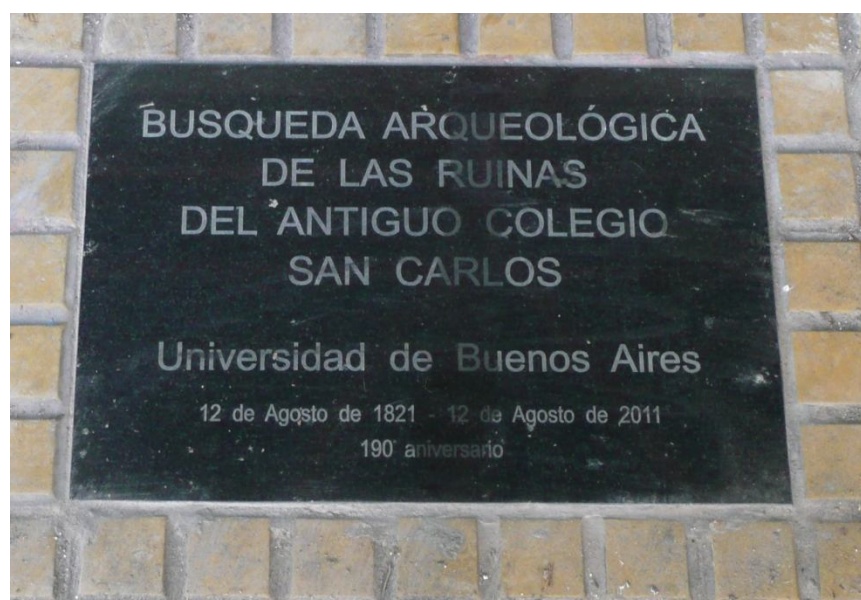
En el año 2011, en un sector de la vereda del Colegio ubicado a la izquierda de su entrada principal, se realizó una exploración que atravesó la vereda y detectó, enterrada, la presencia de una estructura articulada de ladrillos. La misma fue entonces iluminada y

exhibida mediante un vidrio a modo de lucarna, acompañada de una placa que indicaba
"Búsqueda arqueológica de las ruinas del antiguo colegio de San Carlos - Universidad de Buenos
Aires 12 de agosto de 1821 - 12 de agosto de 2011 - 190 aniversario"

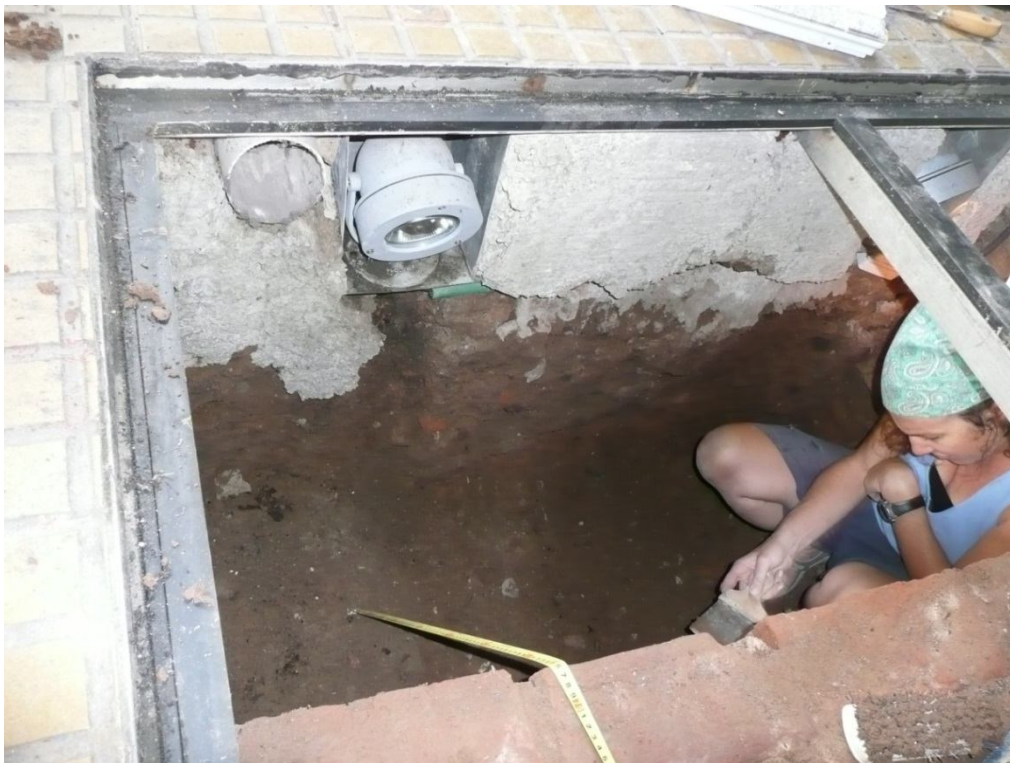
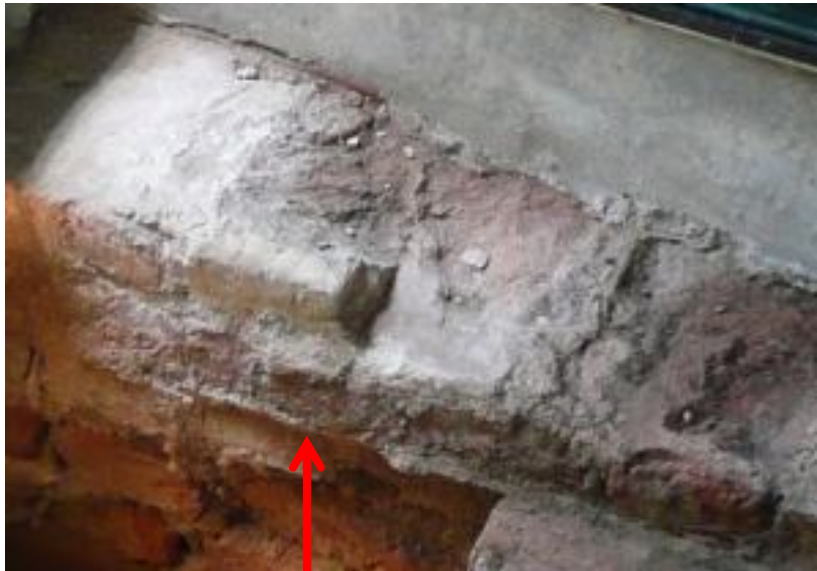
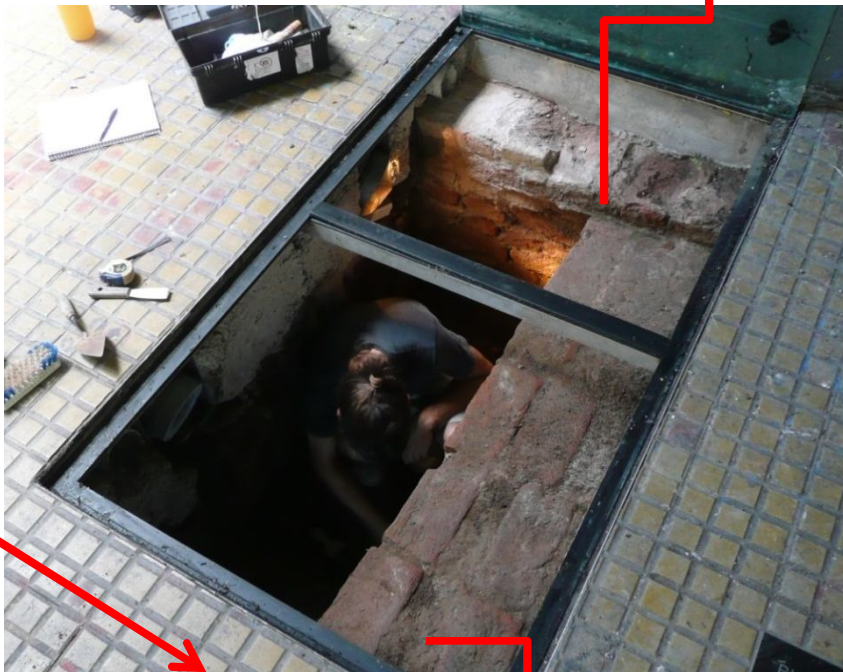
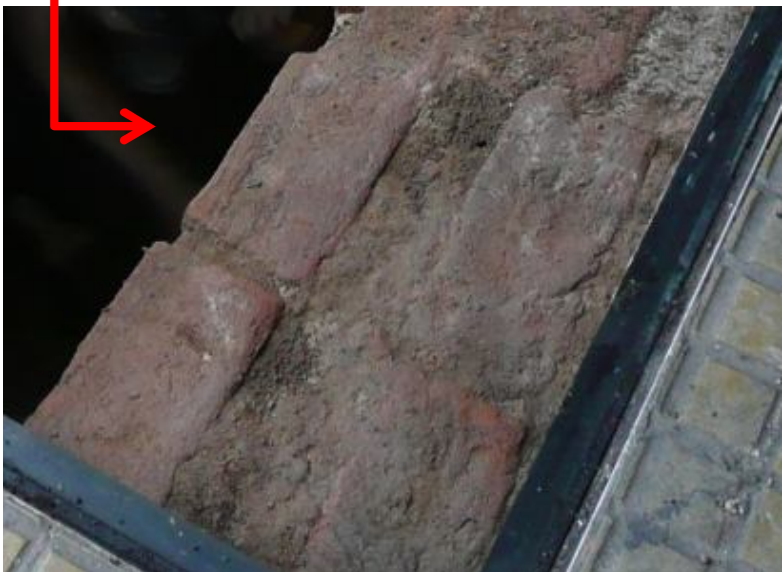
El vidrio de 1,80 x 1 m cerraba una caja de 0,90 m de profundidad, sobre cuyo lateral norte se extiende en sentido este-oeste una mampostería de ladrillo de 0,40 m de ancho, conectando en su extremo oeste con otra semejante de 0,24 m de ancho y que se extiende en sentido norte-sur. En primer conjunto muestra un total de 11 hiladas y su remate no exhibe evidencia de haber conectado con otro rasgo construido, mientras que el

segundo presenta 12 hiladas visibles y la presencia de restos de mortero en su superficie indica que podría haber articulado hacia arriba con otro rasgo construido.

El tamaño promedio de los ladrillos que integran ambos paramentos es de 27 x 13 x 6 cm, y se organizan a modo de aparejo inglés.

El sedimento de la superficie interna de la caja es un limo arcilloso poco compactado con inclusiones de pequeños fragmentos de material de construcción y muestra un leve desnivel que se acentúa en lateral norte por la presencia de un escalón de 0,38 m de ancho x 0,15 m de potencia del mismo sedimento observado en la base. El lateral sur de la caja presenta una capa de cemento de 0,28 m de potencia que se extiende desde el nivel de vereda hacia abajo y en la cual se hallan amurados dos faroles de considerable tamaño, dispuestos de modo tal de iluminar el conjunto de ladrillos ubicado en frente. Por debajo del cemento, no se observa la presencia de ladrillos enteros y/ en asociación, siendo el sedimento presente semejante al observado en la base.

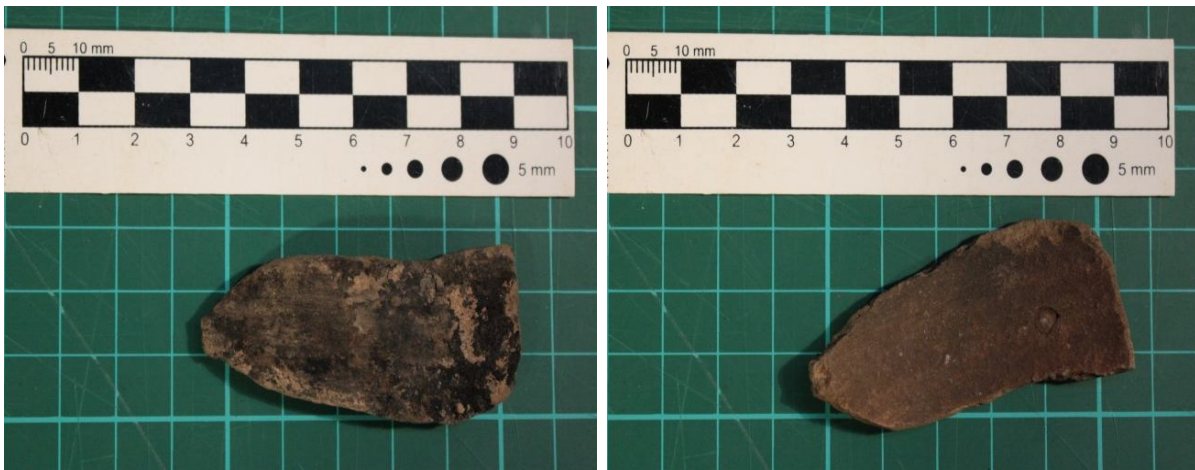
Una excavación expeditiva del interior de la caja permitió observar la presencia de al menos 4 hiladas más en cada mamposteía, no pudiendo descartarse que el conjunto tenga una extensión enterrada mucho mayor. Un fragmento de cerámica utilitaria confeccionada con torno y con hollinamiento en su cara externa fue hallado durante la excavación, a 1 m de profundidad, siendo el único elemento de naturaleza arqueológica detectado en asociación con la estructura de ladrillos. Lo exíguo del fragmento hace imposible determinar su antigüedad o procedencia.

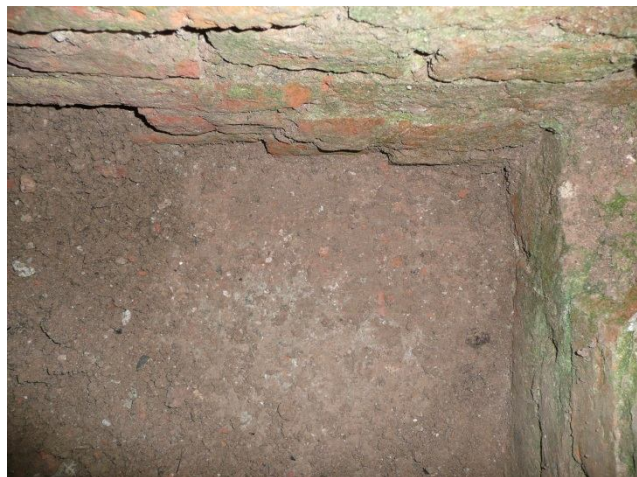
Tanto el sedimento de la base de la caja como el que se observa en estratigrafía en los laterales este y sur muestran la presencia de material de construcción muy fragmentado, así como de pequeñas inclusiones de cemento, probablemente salpicaduras procedentes del soporte de las luces antes mencionado.

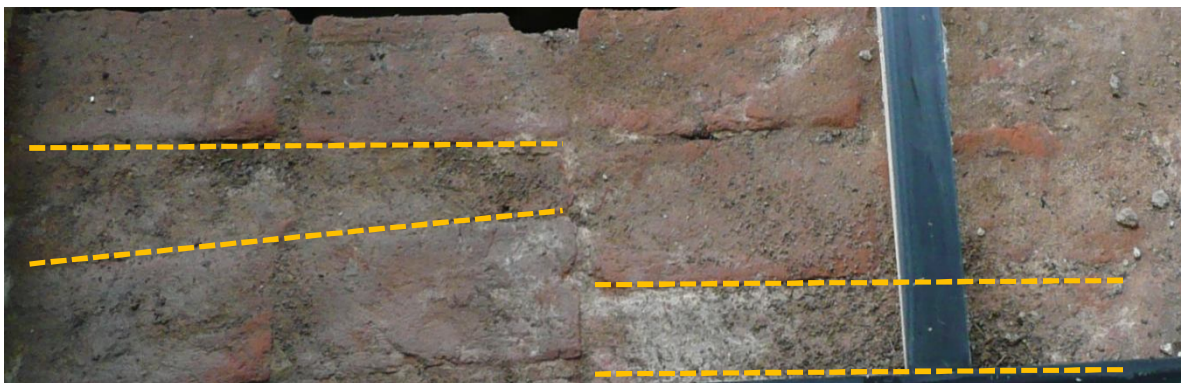
Tanto las características de los ladrillos como las del mortero de unión de los mismos y el tipo de aparejo utilizado permiten estimar que la mampostería observada en el sitio son los restos de una construcción cuya realización se ubica entre las décadas de 1910 y 1930. Resulta interesante observar que el color blanquecino del mortero utilizado implica el uso de un elevado porcentaje de cal en el mismo, a la vez que la dureza y cohesión que el mismo aún mantiene da cuenta de su mezcla con cemento, lo que le da a su composición una característica singular¹. Asimismo, cabe señalar como particularidad que la mampostería que se extiende con sentido este-oeste presenta un diseño irregular, con una luz rellena con mortero de casi 10 cm entre ladrillo y ladrillo en el extremo este de su superficie visible, que luego se desplaza en sentido norte, quedando los ladrillos del extremo oeste contiguos y con presencia de mortero de cal sobre el lateral norte.

Sin lugar a dudas es posible afirmar que los restos no son evidencia ni formaron parte de los cimientos o muros del antiguo Colegio de San Carlos o de cualquier otra construcción de los siglos XVII o XVIII, lo que sin embargo no implica que por debajo de ellos no pudieran encontrarse elementos de mayor antigüedad.
