BALCARCE 1050, BUENOS AIRES, PERITAJE ARQUEOLÓGICO

Daniel Schávelzon (2023)

Informe del Centro de Arqueología Urbana

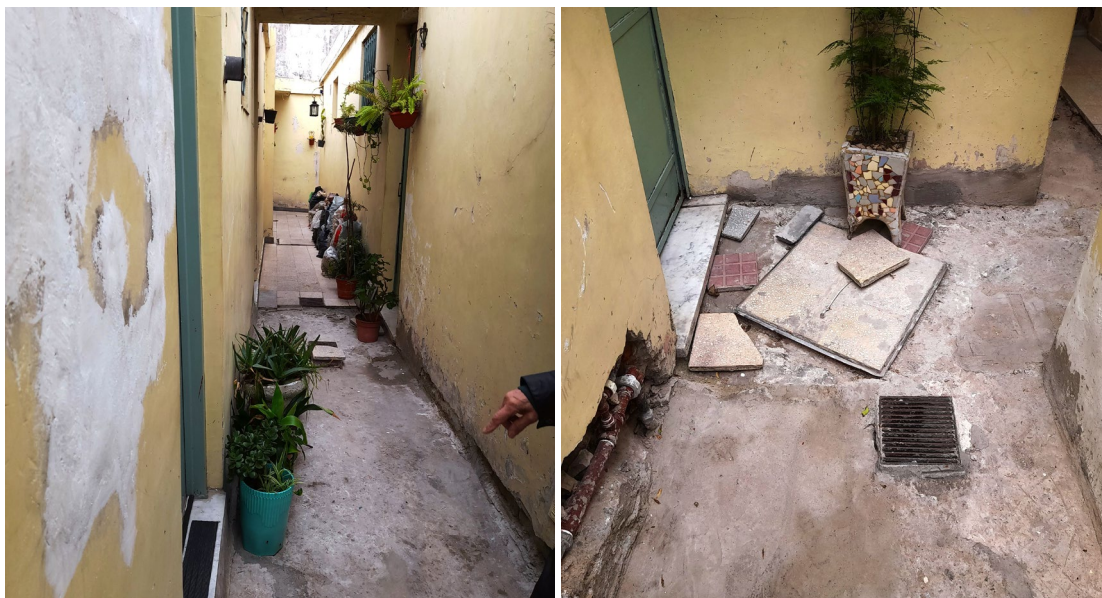
Trabajos de renovación de pisos en el corredor durante las obras actuales, en los desagües pluviales y cloacales, y vista del sector rellenado por el hundimiento.

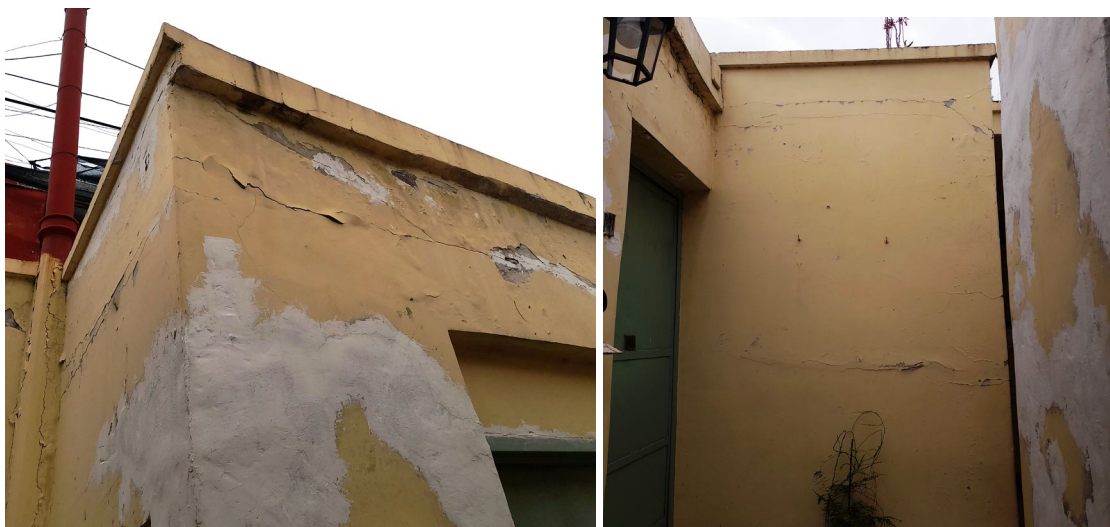
Fisuras producidas por hundimiento del subsuelo, y por movimientos en las losas de las cubiertas debido a dilatación.

Se observa que se han desencajado los marcos de las puertas, las rejas de las ventanas y los umbrales de mármol, con mayor intensidad en el sector señalado como centro del problema, al igual que los bordes de las paredes y su encuentro con el piso de mosaicos. Varios sectores ya han sido arreglados y se pueden ver los deterioros de cada época, los que son evidentes. También atribuimos el problema, o al menos su incremento, a las fallas en el subsuelo.

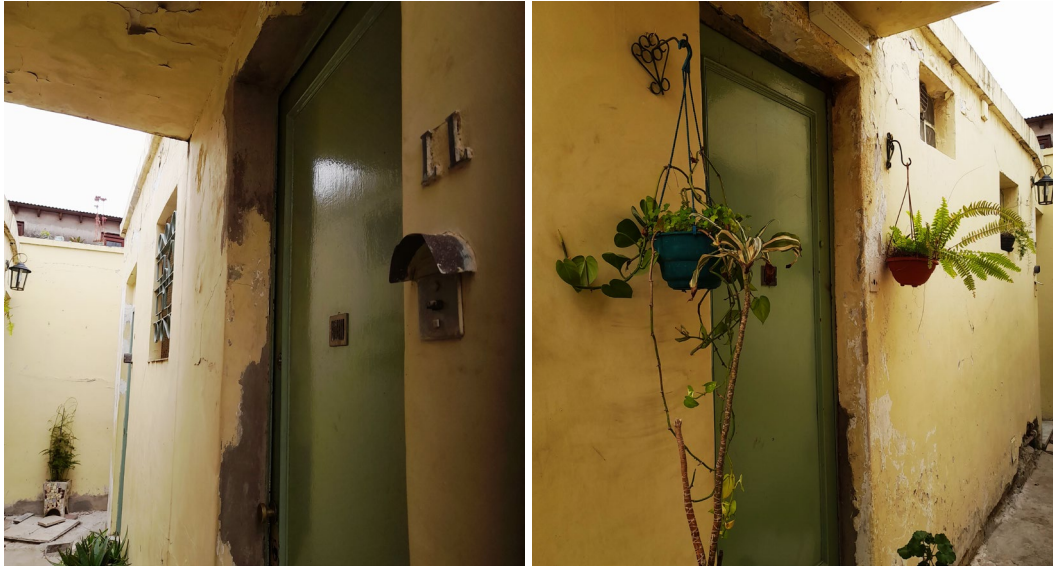
Marcos de puertas desencajadas pese a ser de hierro, producto de los hundimientos.

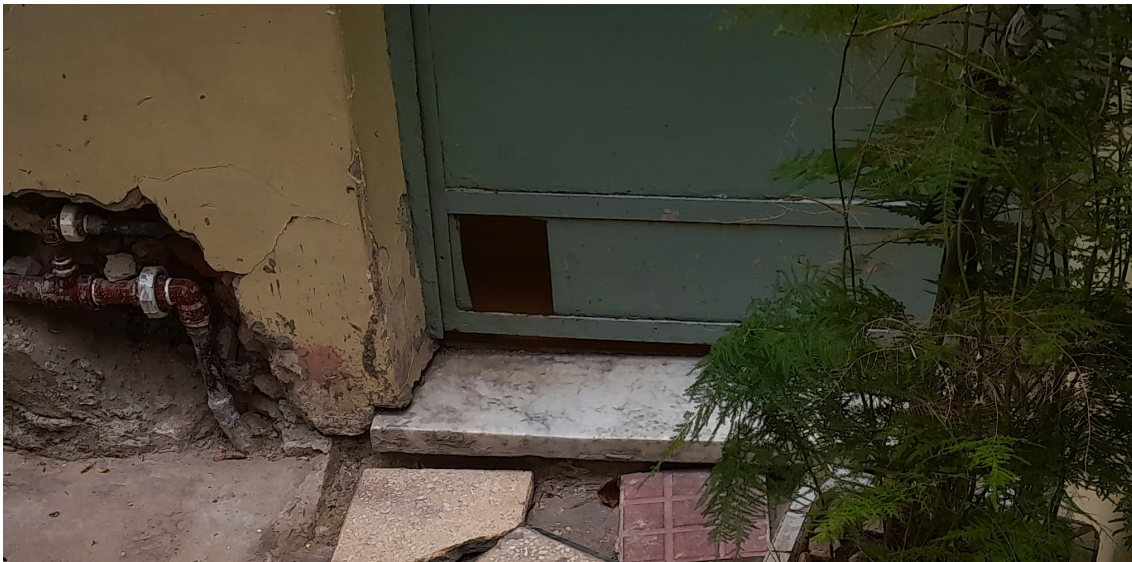
Umbral de puerta descolocado por hundimiento del subsuelo incluyendo la rotura de las instalaciones de agua.

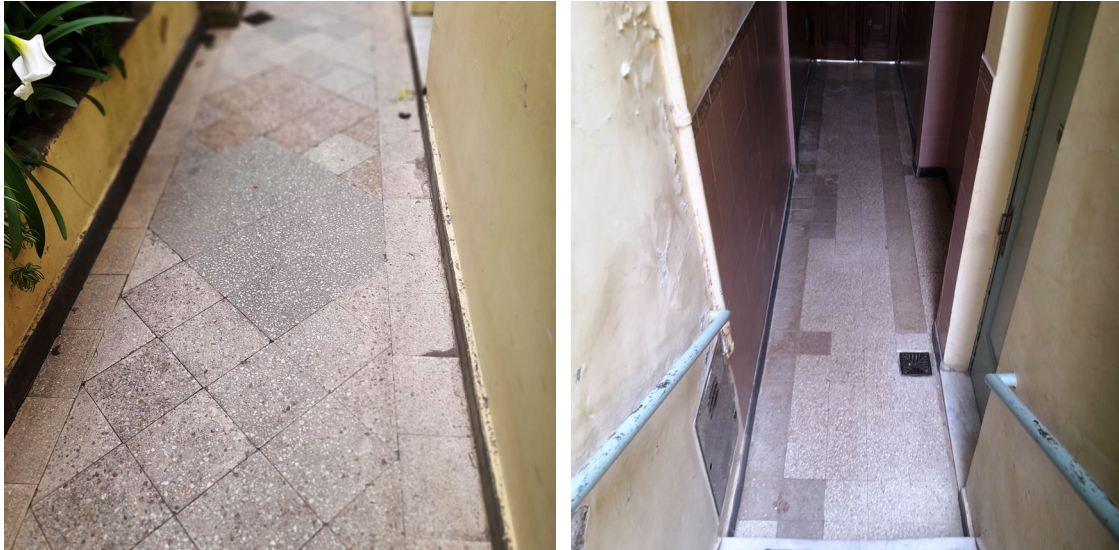
El piso del pasillo central en toda su extensión presenta sectores que están en renovación para nuevos cloacales y pluviales, y en varias secciones han sido reparados en más de una oportunidad, lo que se nota en la variedad de mosaicos calcáreos utilizados, similares pero no iguales. Se desconoce si hay planos aprobados para esas obras, pero los datos obtenidos indican que nunca hubo autorización o estudios.

Pisos de mosaicos reparados y recolocados a lo largo del tiempo, producto de las pérdidas de agua en los conductos pluviales y cloacales, lo que indica la antigüedad del problema.

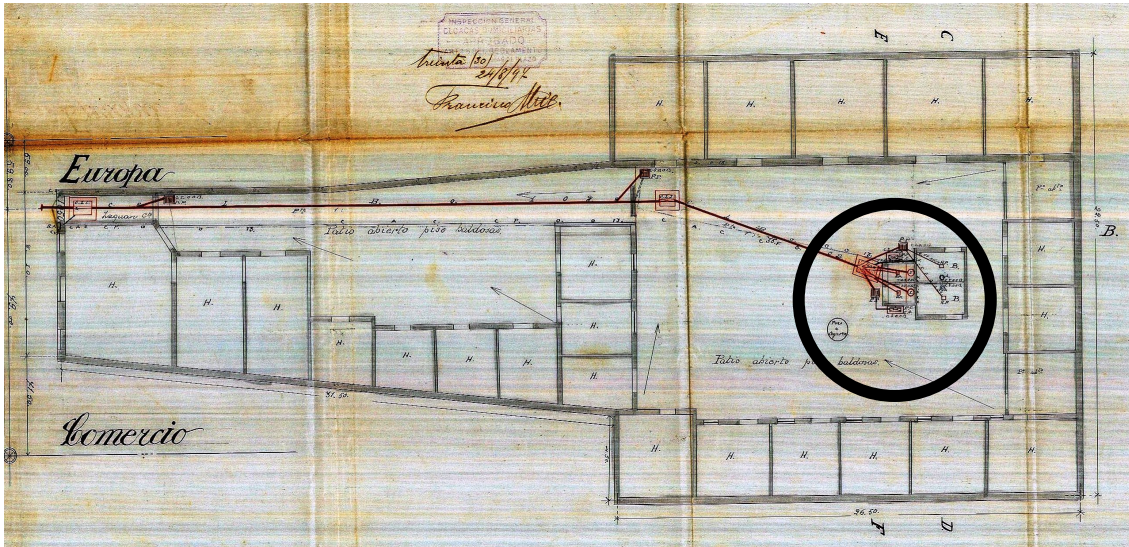
Ese plano indica con precisión que las dos letrinas eran preexistentes, ya que a un lado había un pozo el que se decidió cegar, lo que está indicado en el plano y demuestra su preexistencia y reemplazo por las obras nuevas. ¿Eran letrinas en el jardín del fondo de la casa XXIV? Es muy probable.

Es interesante mostrar, además de la presencia del pozo ciego, que para los desagües de las nuevas letrinas se hizo un sistema complejo de cañerías y cámaras con separaciones mínimas entre ellas. Esos caños eran de barro unidos con cemento cuya fragilidad era alta. Si todo eso se colocó sobre pozos preexistentes, o cerca de ellos, o donde se sacó un gran árbol, la historia parece predestinar el lugar a hundirse.

Plano de de 1897 con las primeras instalaciones cloacales, donde se ven dos letrinas en el sitio de los hundimientos actuales, a las que según el plano se le colocaron cañerías nuevas. Cerca existía un pozo viejo “a cegarse” (Archivo AYSA).

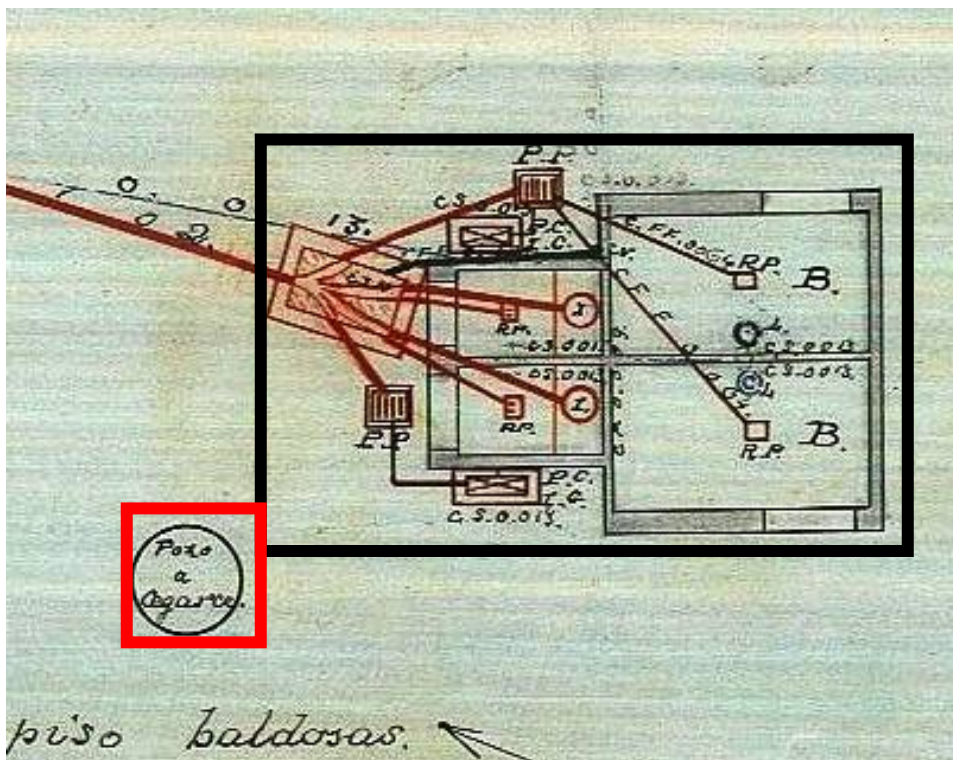
Detalle del plano de 1897 en que se ven de dos letrinas colectivas que en origen debieron desaguar al pozo; en esa oportunidad el sistema fue reemplazado por caños de desagüe. Se destaca la concentración de caños, cajas de mampostería, paredes con cimientos y rejillas en un espacio muy reducido (Plano archivo AYSA).

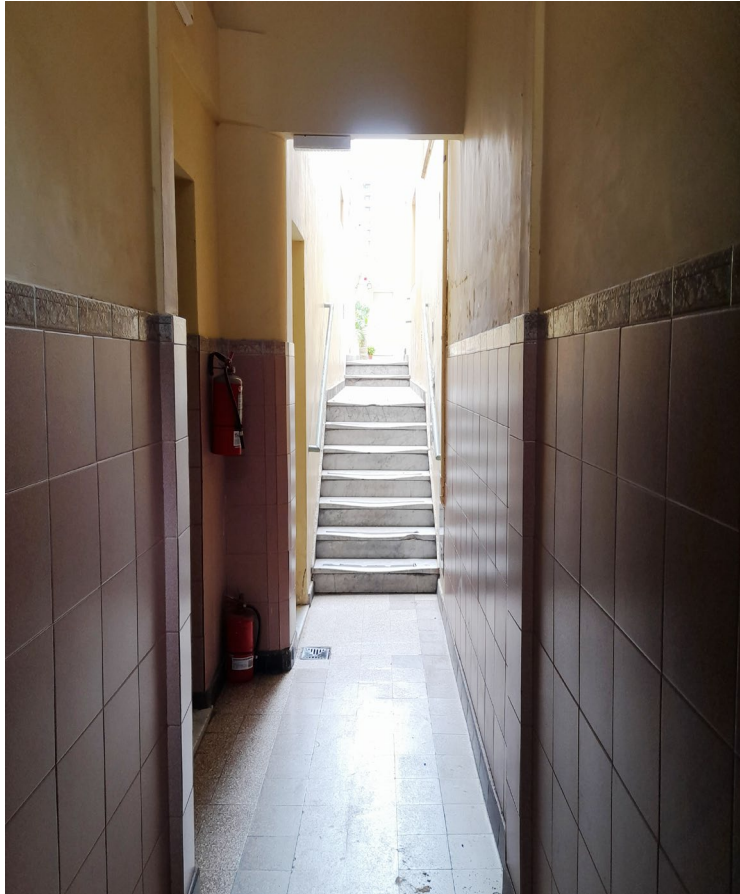
Vista de los desniveles del suelo en el interior del conjunto, evidencia de rellenos antiguos en el lugar, inversos a la topografía original del lugar.

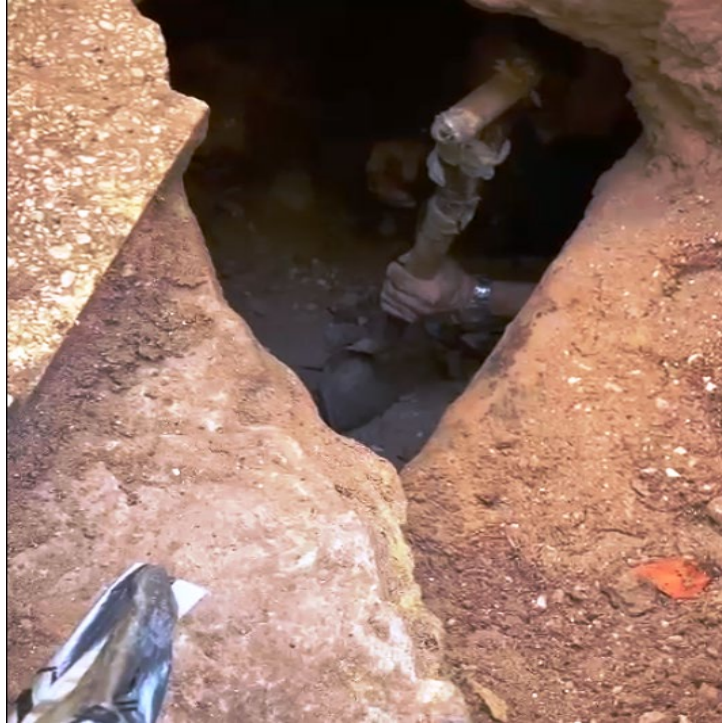
Obras de relleno de la posible cámara de absorción o “pozo ciego”. Se observa que aun después de arrojar al interior tres contenedores de escombro quedaba una altura de un metro marcado por la altura de la pala que sostiene el operario en el interior (Foto de los consorcistas).

A) Los hundimientos se produjeron por la presencia de una estructura del siglo XIX del tipo “pozo ciego”, con capacidad para desaguar dos letrinas. En ese pozo, aunque haya sido rellenado en 1894 como muestran los planos, es normal que el material arrojado al interior se compacte y se hunda, en especial por efecto de las pérdidas de agua no controlada o filtraciones.
