**EXCAVACIONES ARQUEOLOGICAS EN SAN TELMO
DEFENSA 751-755 (*EL ZANJÓN DE GRANADOS*)
Informe Preliminar (1987)**

Daniel Schávelzon, Sergio Caviglia, Marcelo Magadán, Santiago Aguirre Saravia

Informe Preliminar (1987)

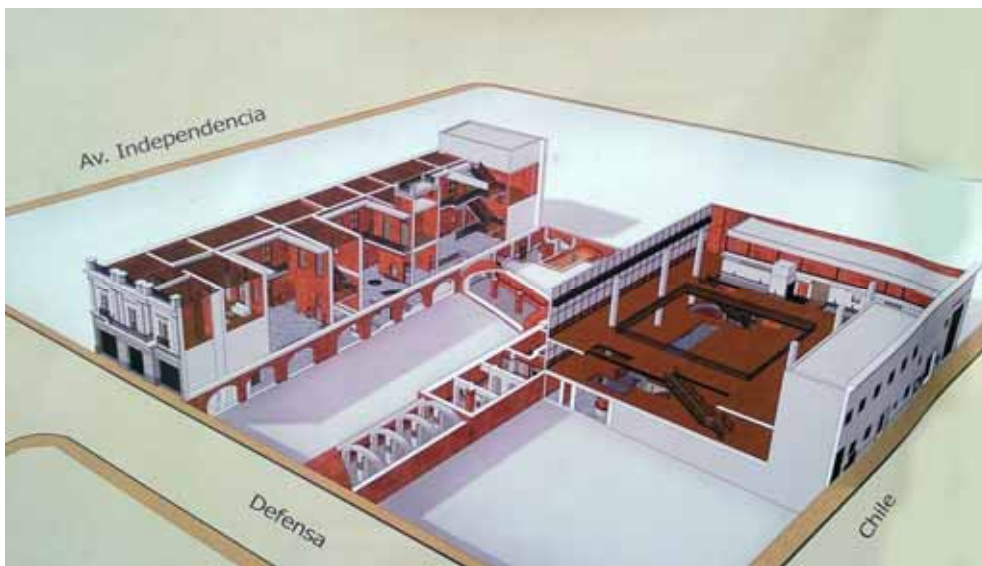
Dibujo reconstructivo de la casa excavada en origen y sus ampliaciones posteriores; lo de 1986-7 fue el túnel y la casa de la izquierda; el resto fue adquirido posteriormente (dibujo 2008).

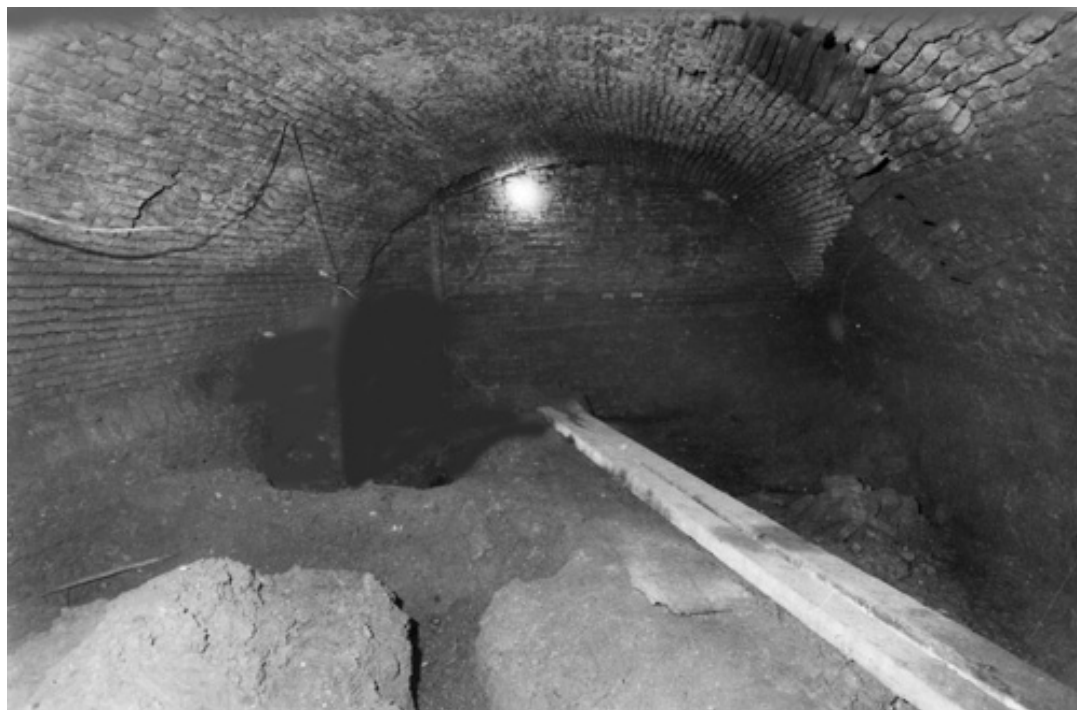
El túnel al inicio de las investigaciones, ya había sido retirado más de la mitad de su relleno.

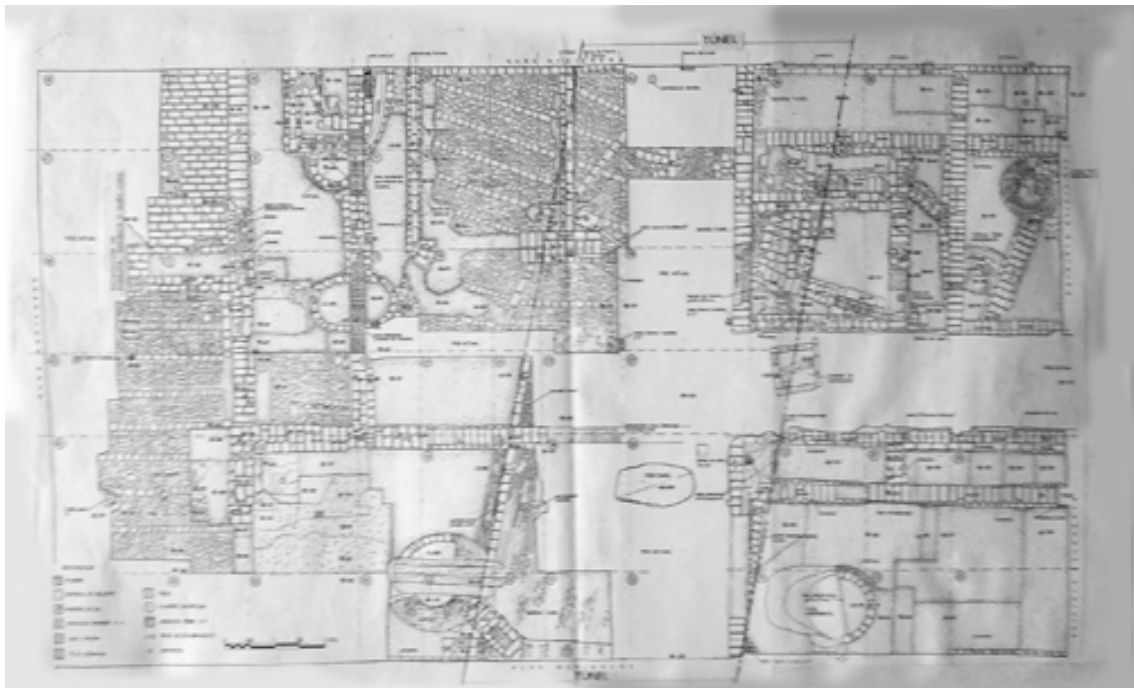
Plano final de relevamiento del patio posterior (no. III), la línea punteada marca el paso subterráneo del túnel.

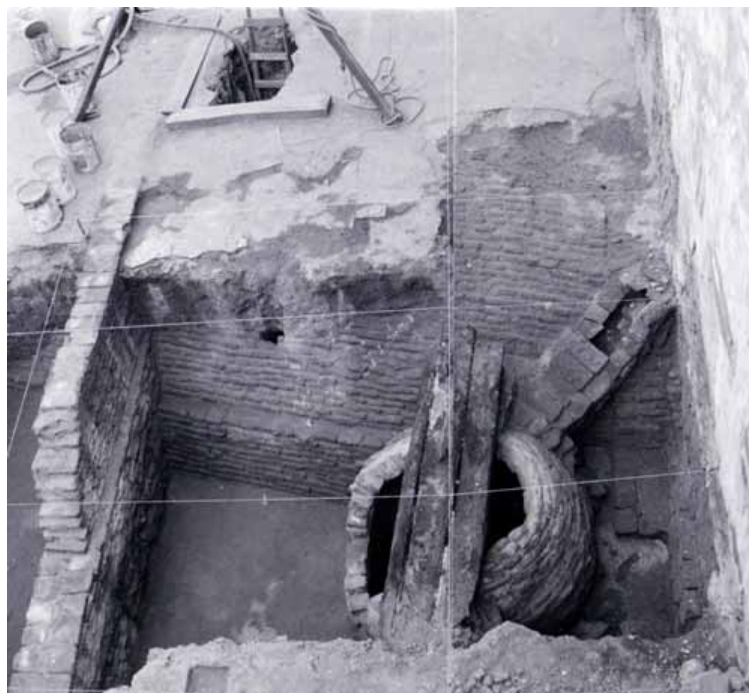
Sección de la parte exterior de la bóveda que cubre el túnel tras ser excavado, a un lado una cisterna de aljibe (rota y apuntalada con vigas), con el antiguo albañal que va a la pared.

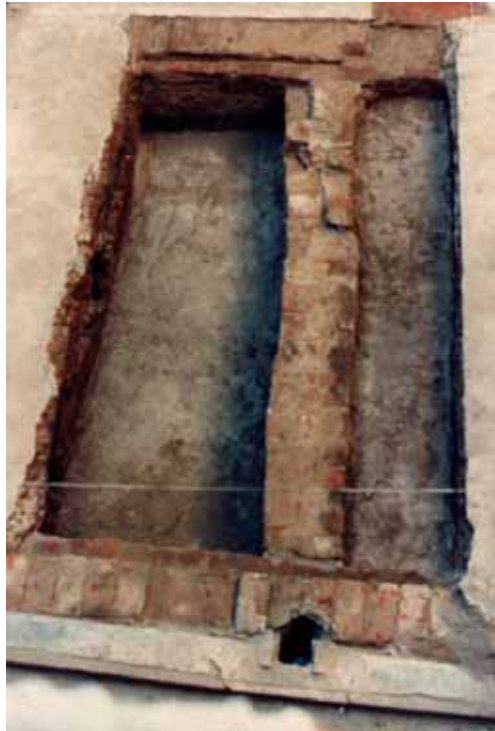
Excavación en el centro del Patio I con los cimientos de los muros de 1865.

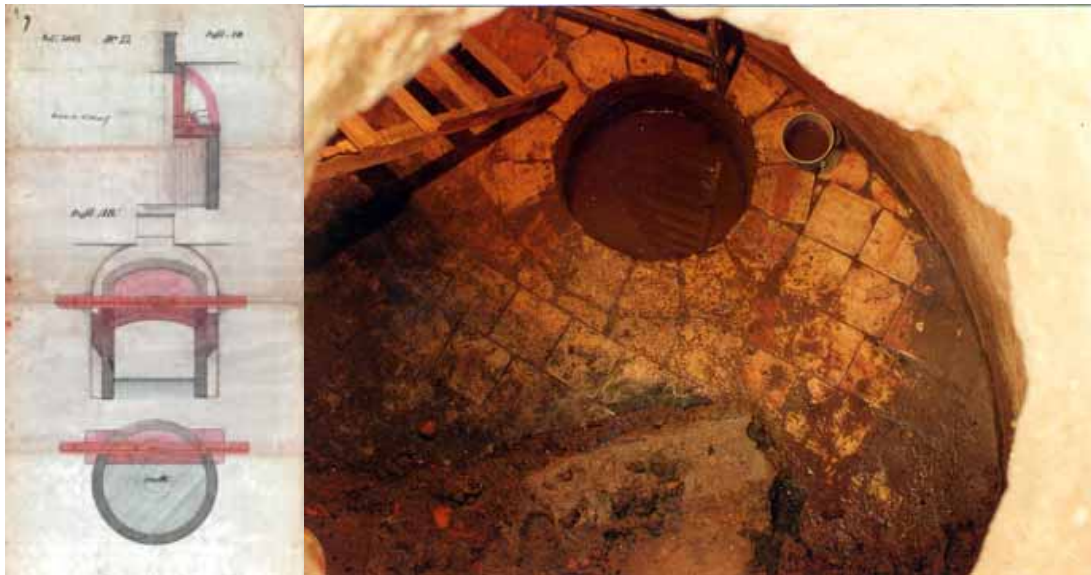
Plano con el sistema de anulación de aljibes según Obras Sanitarias y vista del interior de la cisterna rota como indica el plano instructivo, con su piso de baldosas y el pozo de decantación.

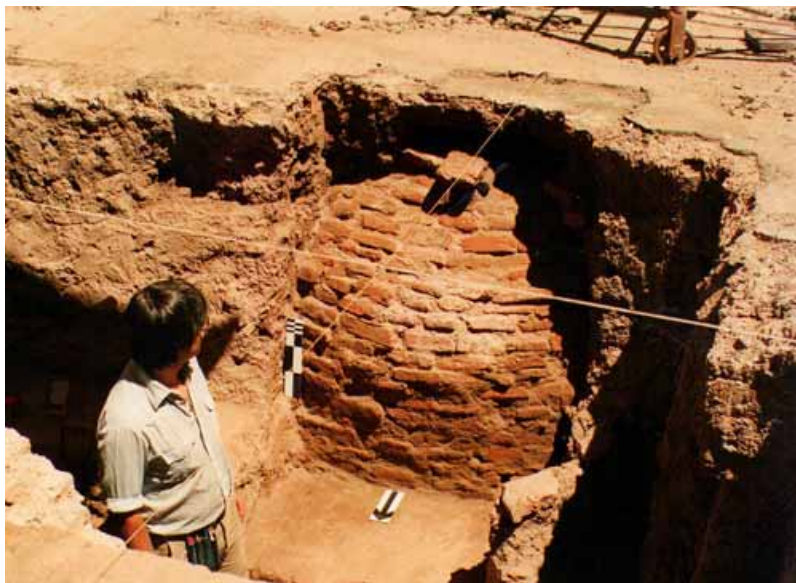
Primer pozo ciego con bovedilla al ser descubierto.

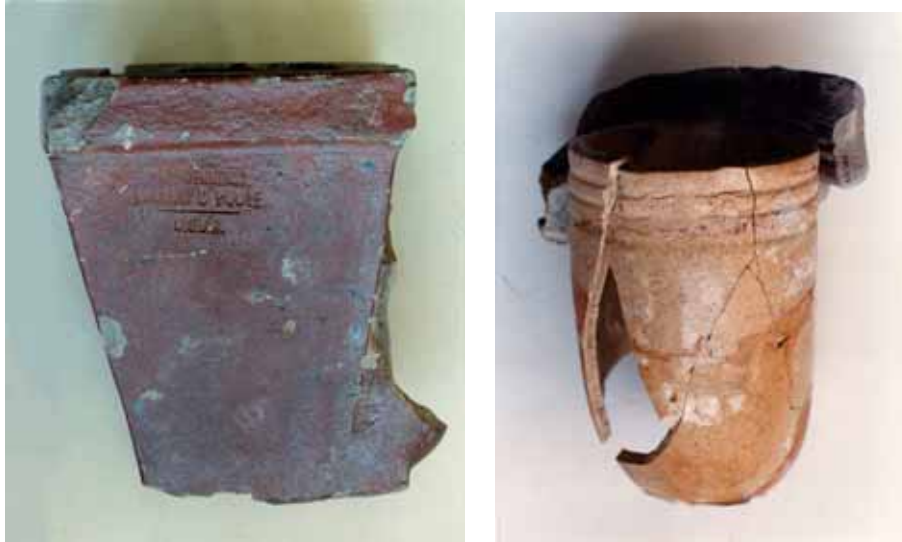
Sifones de desagüe, importados de Inglaterra: a la izquierda de la instalación original de 1893, a la derecha puesto hacia 1920.

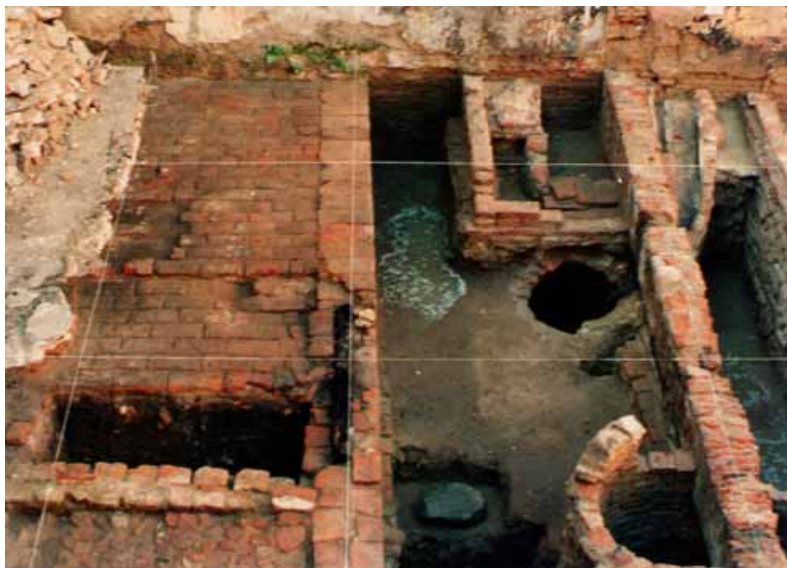
Sector Norte: piso y cimiento de pared del área techada con la excavación precedente, al fondo el baño con su albañal y pozo, adelante el pozo ovalado y el muro que lo separa en dos.

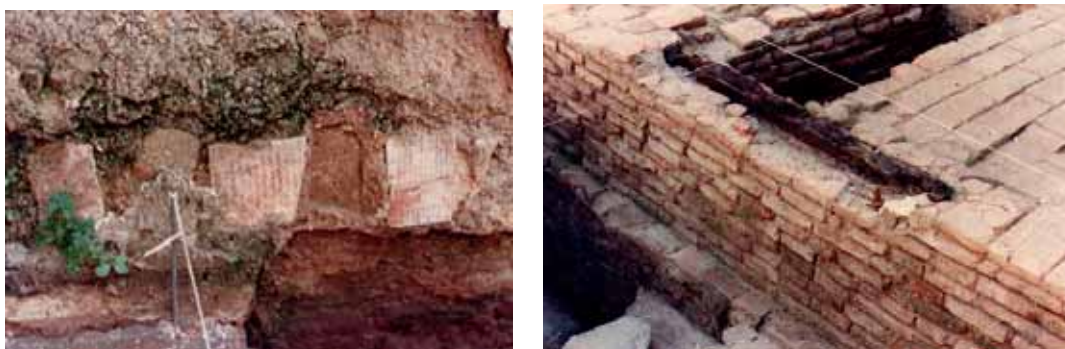
Detalles constructivos del sector: baldosas franceses de piso puestas en la pared como relleno, umbral de una puerta original que quedó olvidado al desarmar el muro y ponerle la cubierta de asfalto.

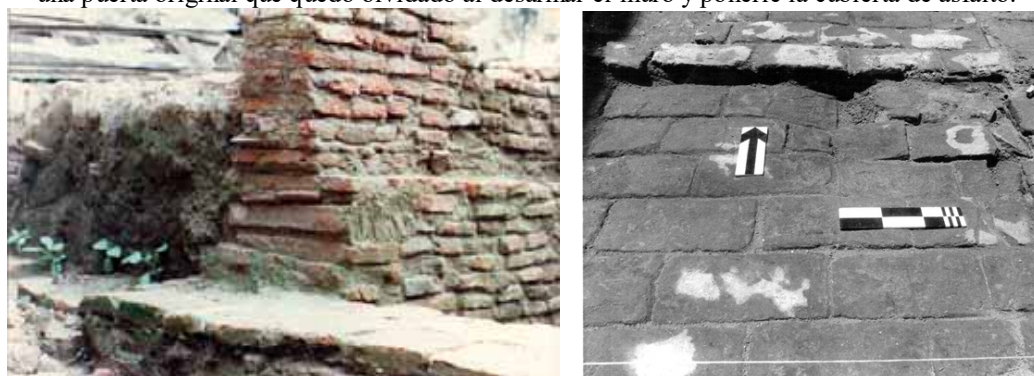
Cimiento del siglo XVII usado para una pared del XIX; a la derecha evidencias de hundimientos en el piso de ladrillos de lo que fuera el interior del último patio.

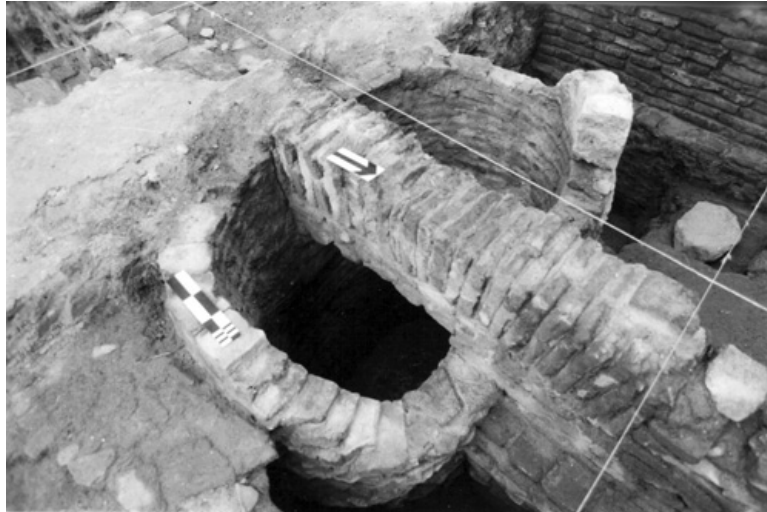
Pozo ovalado dividido en dos por un muro que lo cruza, a la derecha fragmento del borde rescatado del interior.

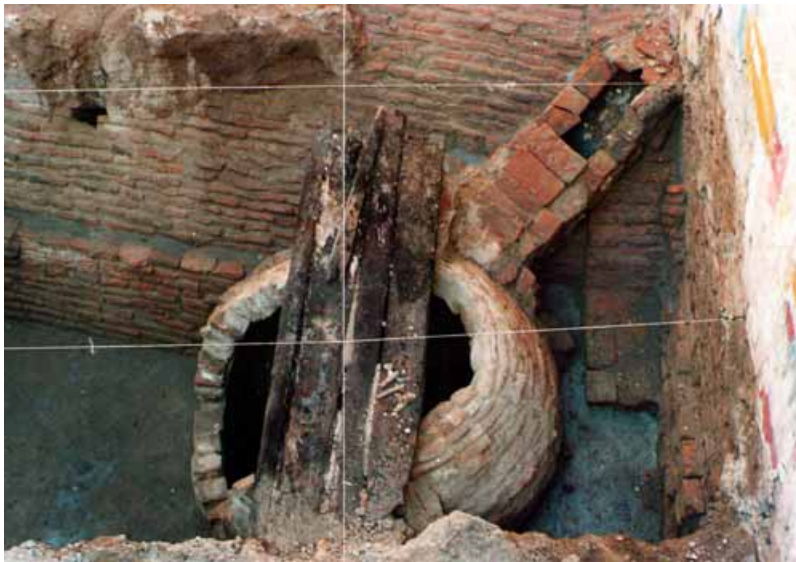
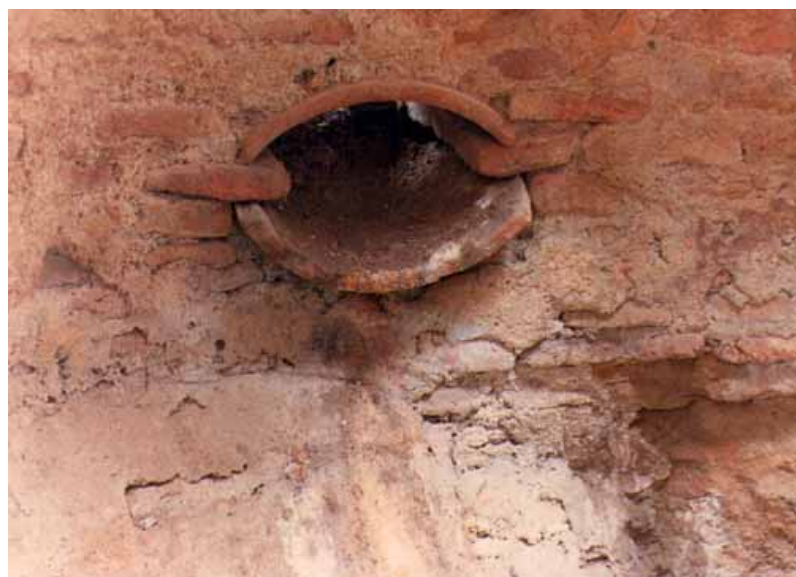
Cisterna de aljibe con su albañal que baja sobre la pared, apoyado sobre el túnel. La parte superior fue rota pero no relleno y cubierto con maderas. Nótese las tejas usadas para la entrada de agua.
