N° 177

***“Dejá que se caiga solo: de Retiro
Espiritual a Cárcel, el edificio de los
jesuitas en San Telmo como metáfora del
patrimonio porteño”***

Autor: Daniel Schávelzon

31 de agosto de 2012 – 12:30 hs.

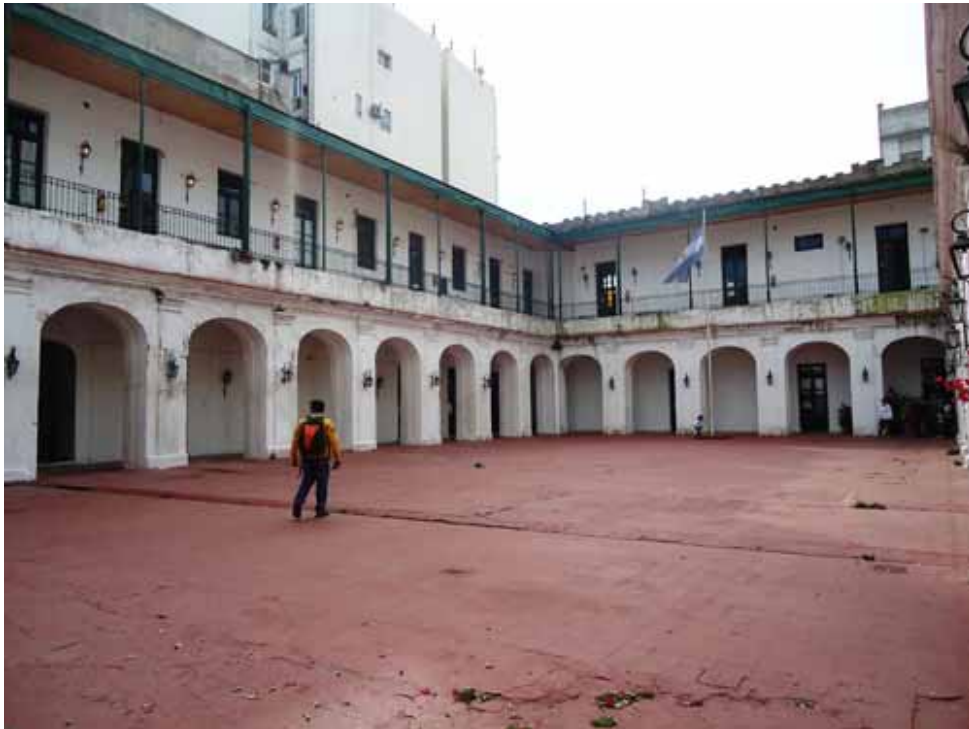
Vista actual del primer atrio y el único restante completo del conjunto, mirando hacia la entrada actual; todos los muros están chorreados de humedad. El piso superior fue agregado en 1883.

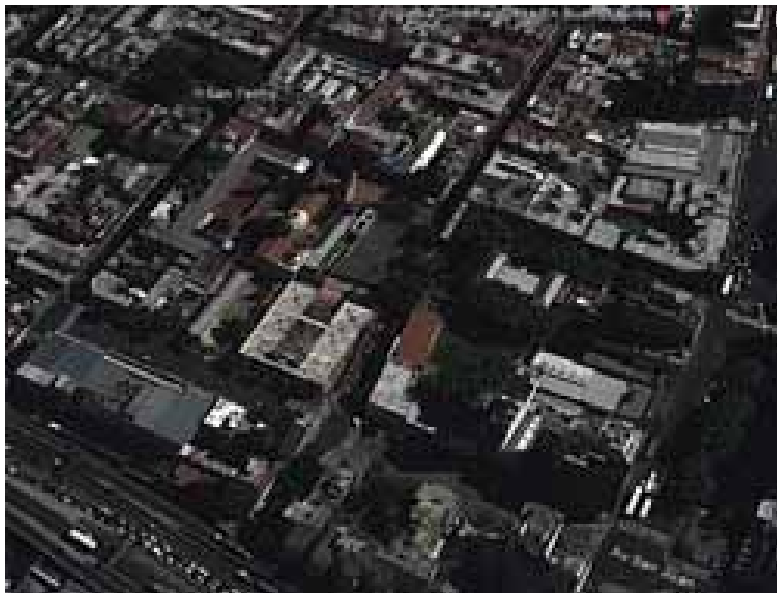
La iglesia y la ex Casa de Ejercicios hoy en día, el resto de la manzana ya tiene las nuevas ocupaciones de la escuela. La calle Balcarce cortó el terreno y los separa del conjunto del Padelai.

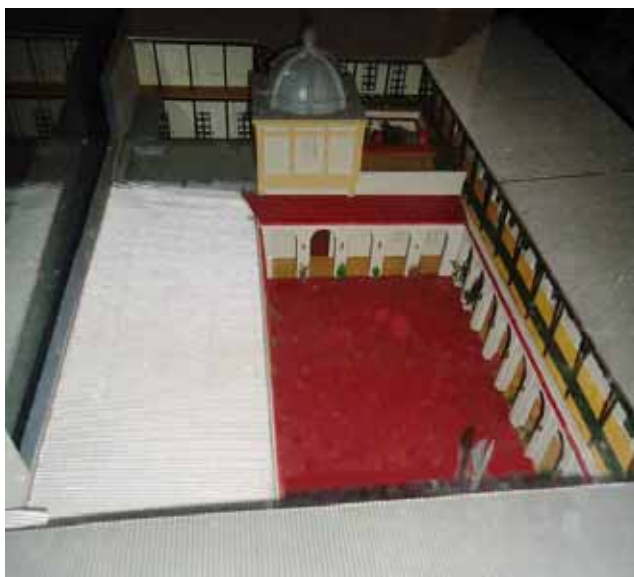
Maqueta para el público de lo que fuera la Casa de Ejercicios y su capilla, buen ejemplo de la distorsión producida al perderse los otros claustros.

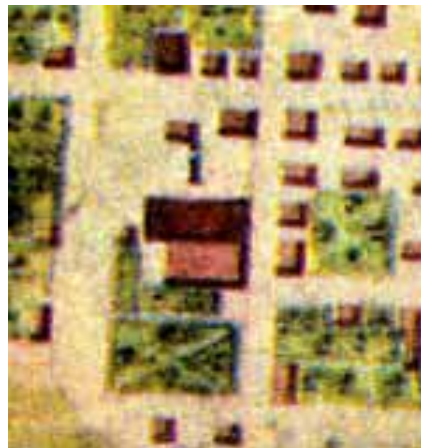
El conjunto al iniciarse su construcción según el plano de Buenos Aires de 1740.

La planta más antigua que tenemos es lo poco que figura en el plano de Buenos Aires de 1740 cuando según los documentos la obra comenzaba; allí está lo que entendemos que es la iglesia o una parte de ella y una construcción alargada a su lado, posiblemente estando todo en obra. Bastante más tarde debió hacerse el plano publicado por De Paula¹⁴, quizás a inicios del XIX, ya que muestra el conjunto completo, en época de máximo esplendor y dimensiones; la calle Balcarce aun no existía. En 1865 se hizo un plano muy detallado incluido en el catastro de Pedro Beare: el conjunto está completo aunque cortado en dos ya que la calle Balcarce se había abierto. Más tarde tenemos el plano de Benoit en que todo comienza a reducirse y muestra la pérdida de espacios, aunque sí es cierto que sólo se dibujó lo que ocupaba la cárcel.

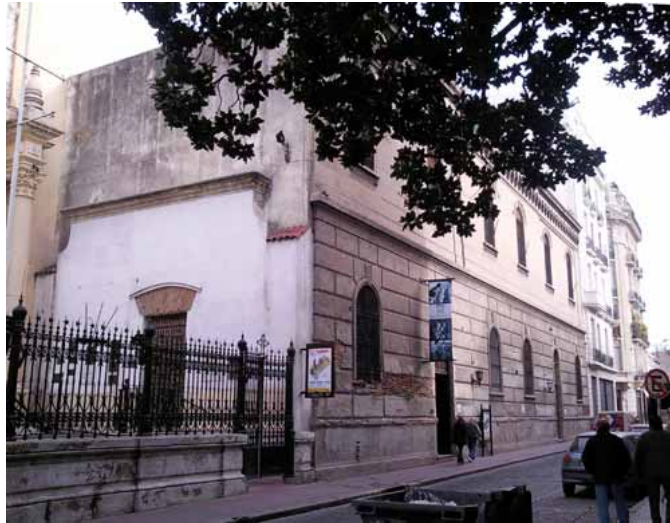
Entrada original a la Casa de Ejercicios desde el atrio, rehecha en estilo neocolonial al lado de la fachada de 1883.

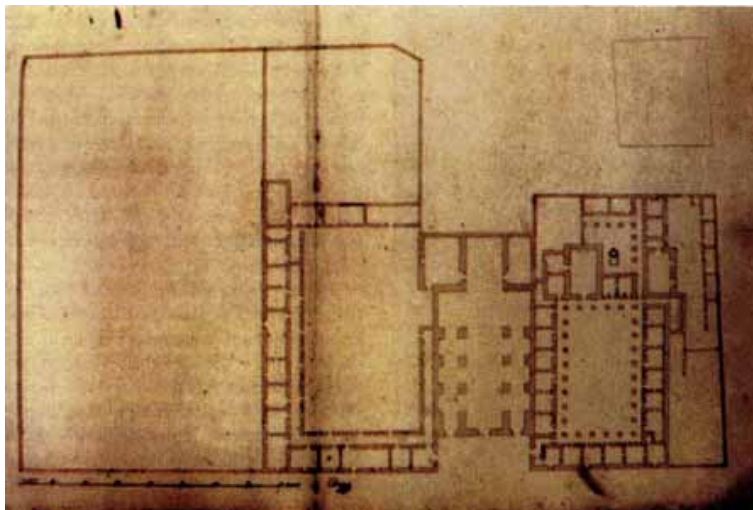
Plano publicado por Alberto de Paula con el conjunto casi completo hacia 1800.

El plano de De Paula muestra que, como corresponde a todo conjunto jesuítico, las entradas a Colegio y casa de Ejercicios eran por el atrio y no por la calle aunque publica la foto de la entrada antigua bajo el rótulo de “Fachada del siglo XIX” que no termina de explicar la secuencia de ellas que hubo. La nueva fachada hecha por Benoit obviamente se superponía a la anterior borrando la entrada desde el atrio –si no fue sacada antes- la que ahora se lo observa como una reconstrucción neocolonial exótica en la pared del atrio. Ese mismo atrio, al modificarse el nivel de la vereda en el siglo XIX, generó un acceso por escalinata de mayores dimensiones que la altura original. Ese nivel se observa en la foto ya citada de De Paula con tres escalones de mármol, luego la obra de Benoit borró las diferencias pequeñas de nivel preexistentes y las adaptó a las nuevas metiendo la escalera dentro, por lo que al entrar al edificio hay que subir casi un metro. Esto es el resultado del desnivel hecho por indicación del propio Blanqui cuando indicó que “el suelo se levantará media vara”¹⁵ y de la secuencia de rellenos modernos que mostró la excavación arqueológica. Estos pequeños cambios topográficos se expresaban antiguamente en la arquitectura, los que en esa época eran aun comunes y aun hay resabios en la zona pero que desaparecieron poco más tarde en casi toda la ciudad cuando fue “hecha plana”. Primero fue imaginada como lisa y horizontal, y luego el proceso fue concretado con rellenos y recortes, como parte de la regularización tanto pre como pos Rivadaviana¹⁶. Si bien la historia de la arquitectura ha trabajado más que nada en la regularidad del amanzanamiento y la línea de fachadas, la nivelación no es tema menor en la historia porteña y seguimos pagando el precio de ese imaginario materializado con las inundaciones. Buenos Aires estaba dejando de tener relieves, barrancas, elevaciones, riachos, para transformarse en una ciudad de llanura literaria.

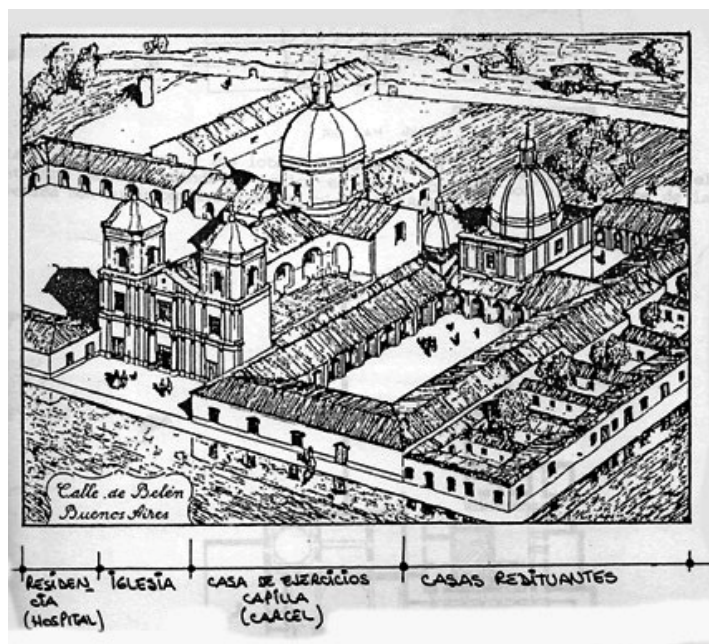
Reconstrucción publicada por De Paula en 1960 en que la Casa de Ejercicios aparece con dos atrios y la capilla central. Nótese el patio seco.

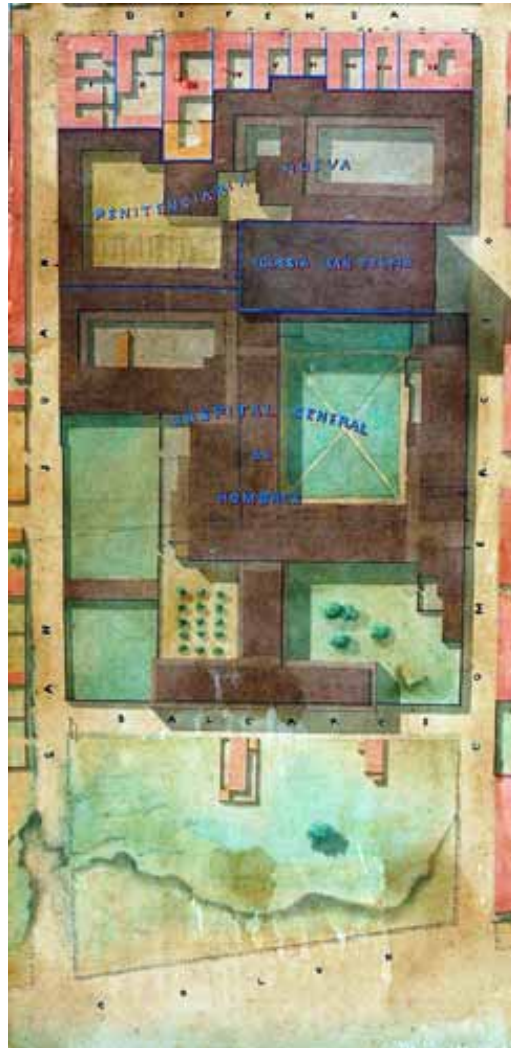
Plano del Catastro Beare en 1865, está abierta la calle Balcarce y los nuevos destinos de cada sector. La Casa de Ejercicios aun conservaba sus tres patios.

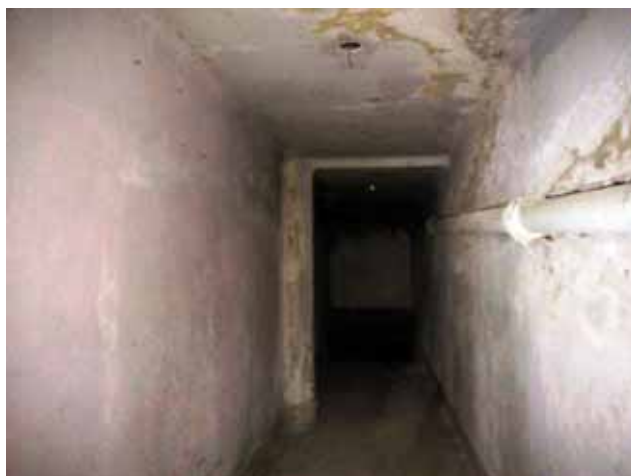
Interior de la galería bajo tierra que unía las dos manzanas.

Resultó un hallazgo inesperado que debajo del edificio de la Escuela hubiese una gran galería en mampostería, ubicada un par de metros bajo tierra, que cruza casi toda la calle hacia la vereda de enfrente en donde está tapiada. Su uso y función es desconocida, su estado de preservación es muy bueno. Posiblemente y como era común en la época debería unir los hospitales.

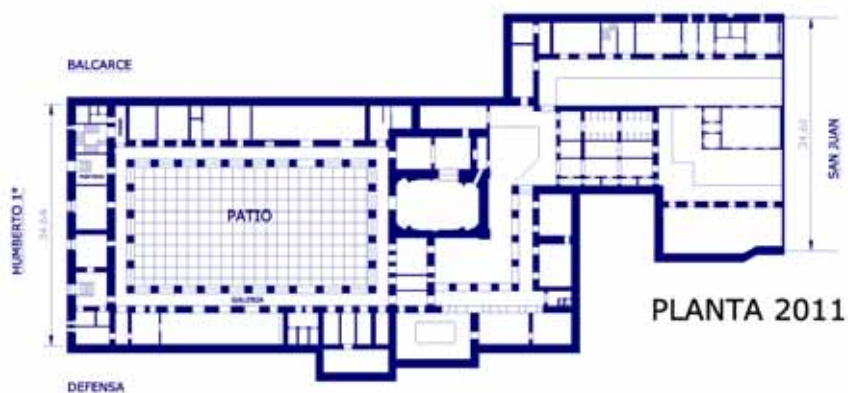
Reconstrucción de la planta baja de la Casa de Ejercicios en 2011 en base a los planos conocidos incluyendo las obras modernas.

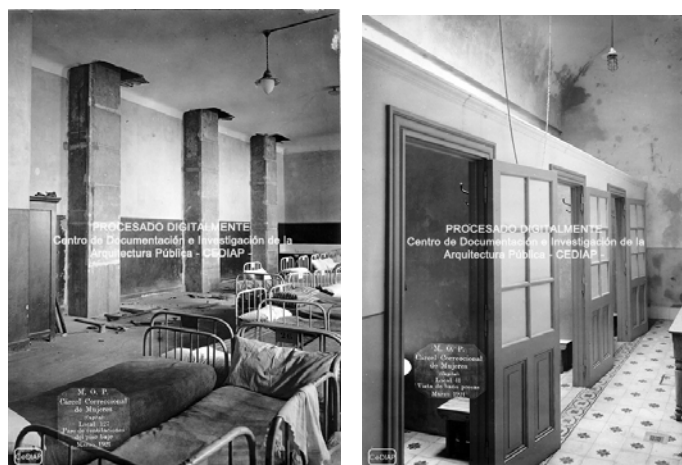
Vistas del interior durante las obras de 1921 (Archivo Cediap)

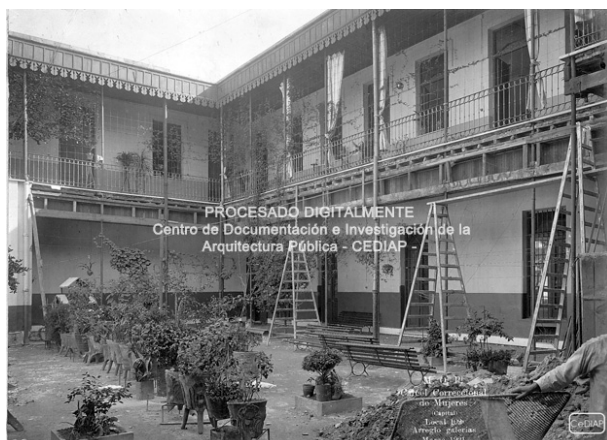
Interior del primer claustro en 1921 (Archivo Cediap).

Desde la construcción de la fachada de Pedro Benoit se ha mantenido el edificio sin grandes cambios. Sí los hubo en el patio al hacerle el piso y construir un nivel superior hecho con columnas de hierro fundido y remetido del nivel de frente del inferior en una excelente decisión proyectual, que parecería que también es un agregado hecho por Benoit ya que sí figura en sus planos; casi nada más pasaría hasta los serios deterioros que luce en la actualidad y algunos arreglos mínimos de pésima calidad¹³. No sabemos cuando un cambio de distribución de la circulación interna llevó a la apertura de una puerta en lo que fuera una ventana a la calle, pero fue hecho con bastante cuidado.

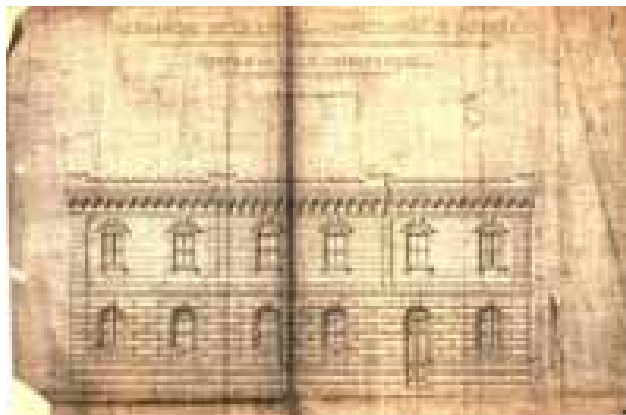
Plano original de Pedro Benoit (1883-84) de la fachada de la cárcel, nótese la única puerta de acceso.

La investigación permitió encontrar, como decíamos, dos dibujos hechos en 1883-84¹⁰: uno el proyecto de la fachada y el otro una planta de los dos niveles, que creemos que corresponden a la remodelación. En esa ocasión el arquitecto transformó la fachada colonial de la calle Humberto Primo en un frente *tipo cárcel*. La idea obvia fue darle al antiguo edificio la imagen de fortaleza almenada con grandes sillares de piedra, ventanas alargadas y una puerta alta y estrecha, desdibujando el peso del pasado colonial. Era una obra coherente con la producción de Benoit, de un historicismo implacable y un diseño ecléctico acorde a la función que debería cumplir cada obra; había un estilo para cada cosa, lo que respetaba de manera constante¹¹. Suponemos que el cambio de fachada no sólo se debió a la función que cumplía y a la moda del momento si no a la modificación del nivel de planta baja, por los cambios en la calle producto de las Obras Sanitarias o los tranvías; y en el agregado del piso superior al frente.

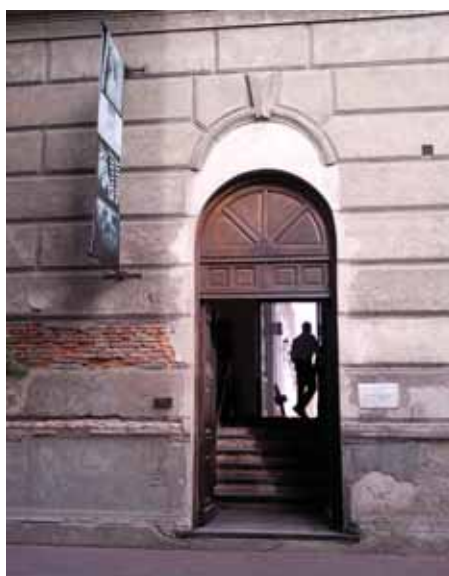
Puerta de Benoit, los escalones, ahora de doble altura, están en el interior, la puerta ha sido bajada.

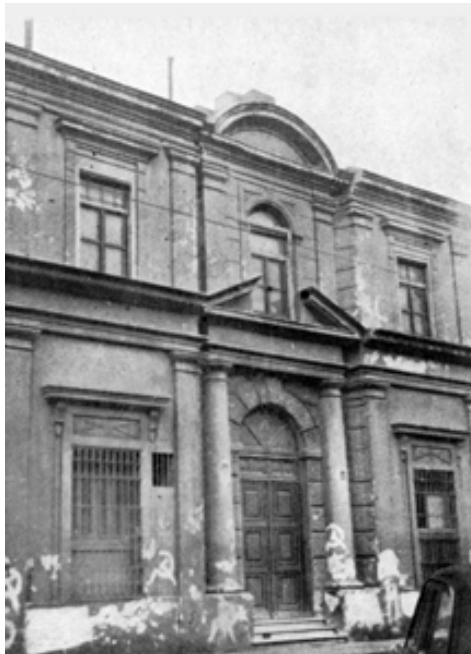
Fachada antigua (¿entrada por San Juan?) publicada por Alberto de Paula y V. Tait en 1960 (Archivo IAA).

En el estudio hecho por Tait y De Paula se publicó una foto de una fachada desconocida para nosotros. Gracias a que hay parte de un automóvil en la foto es que podemos asumir que fue tomada por ellos o en esos años, que no es una foto realmente antigua. Esa foto nos muestra una construcción de poco antes de la mitad del siglo XIX –eso intuimos–, con la entrada remetida y flanqueada por dos columnas, un tímpano quebrado para la ventana superior y guardapolvos en las ventanas. El frente presenta tres escalones en la puerta, posiblemente el desnivel que le dio Blanqui al proyecto de todo el conjunto. Debido a la fecha es que creemos que ellos alcanzaron a ver la fachada de la avenida San Juan y por eso pusieron la foto y no del frente de Benoit, considerado académico y muy alejado de los jesuítico.

¹³ La foto publicada por De Paula como la fachada de la Residencia debe tratarse de un error editorial.

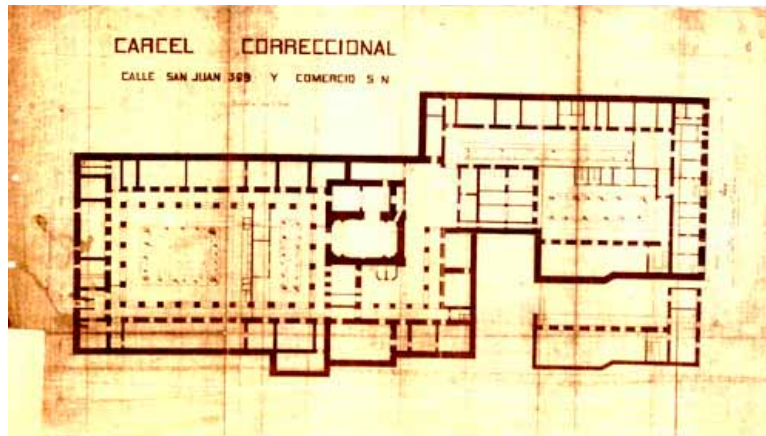
Plano original de Benoit con la remodelación del patio, la capilla aún tenía el paso hacia la iglesia.

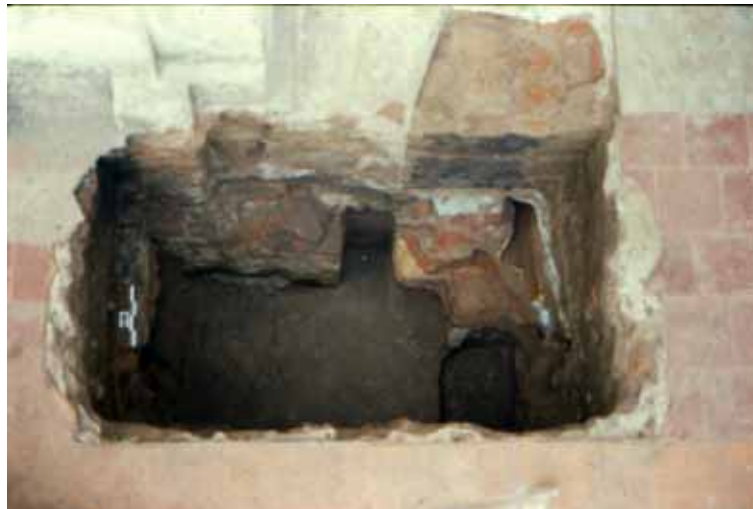
Vista de las basas y el nivel del patio original, aun conservados bajo los pisos actuales.

Desde el primer momento en que se entra al edificio, obviamente a la que fuera la sección de la Cárcel, llama la atención lo bajo que son los arcos y las columnas. Por supuesto lo que sucedió es que los pisos fueron subidos por lo que desaparecieron las basas y cambiando así las proporciones del conjunto.

Para entenderlo se hicieron varias excavaciones en el atrio, en la capilla, en la galería y al centro del patio. Estas permitieron averiguar que el nivel original del piso está a 71 cm debajo del actual, que fue de ladrillos y que los pilares conservan aun las basas enteras. Hoy, al estar los pisos más altos, no sólo se ha deformado el acceso con la escalera de entrada –innecesaria por cierto al menos en la mitad de su altura-, si no que alteraron los pilares, su ornamentación y el espacio de todo el conjunto al reducir su altura. Más con el agregado de un segundo nivel. La costumbre de poner los pisos nuevos sobre los viejos es más antigua de lo que se supone.

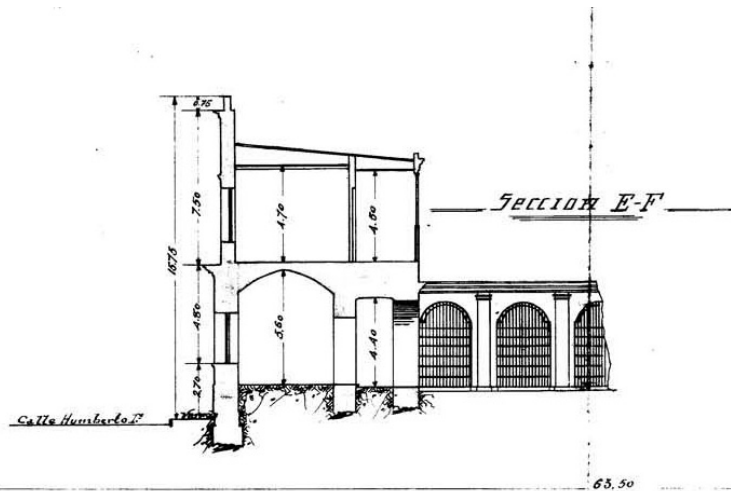
Corte del acceso en 1916, se observa la diferencia entre el primer nivel jesuítico y el superior; los rellenos del piso están colocados (Archivo Cediap).

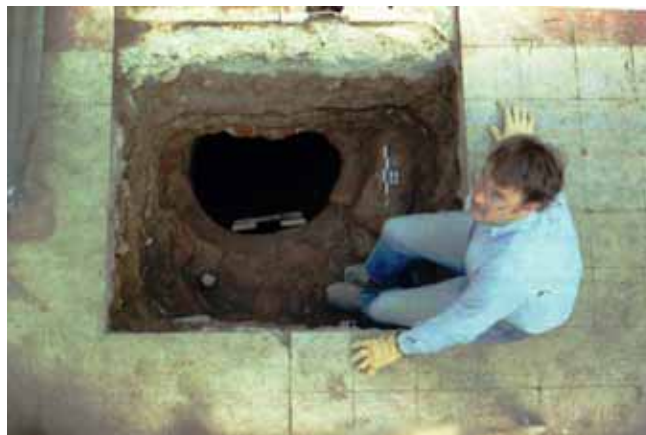
Descubrimiento en 1991 de la entrada a la cisterna del aljibe en el patio.

La cisterna se encuentra en perfecto estado de conservación, con sus albañales para las entradas de agua que bajaban de las terrazas. Mide cuatro metros de diámetro y debe tener una profundidad de seis metros, pero fue imposible excavarlo o recuperarlo. La bóveda es de mampostería y el revoque de todo el conjunto es de cal lo que nos ubica en un trabajo anterior a las obras de Benoit. De ser así podría tratarse del aljibe más antiguo de la ciudad. Alrededor del brocal había un piso de ladrillo, pero desconocemos su extensión y creemos que debió haber sido similar al de Santa Catalina descubierto posteriormente¹⁷; y por casos similares al menos debió cubrir los cuatro metros del diámetro de la bóveda bajo tierra.

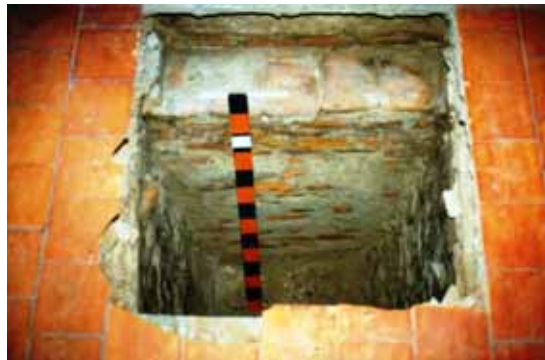
Vista de la parte superior de los cimientos durante la excavación de 1991.

Por debajo de ese nivel, que es el considerado jesuítico¹⁸, hubo un grueso relleno formado por una gran masa de escoria y óxido de hierro, incluso algunos objetos enteros, fragmentos de cerámicas domésticas y utilitarias y huesos de comida y de roedores. Esta capa cubría y a la vez rellenaba una serie de agujeros de postes de unos 20 cm de diámetro que descendían hasta 80 cm de la superficie actual. Ese óxido y fragmentos de hierro se asocian a la herrería jesuítica allí al parecer instalada en la obra original. Los cimientos de la capilla tienen cuatro metros de profundidad.

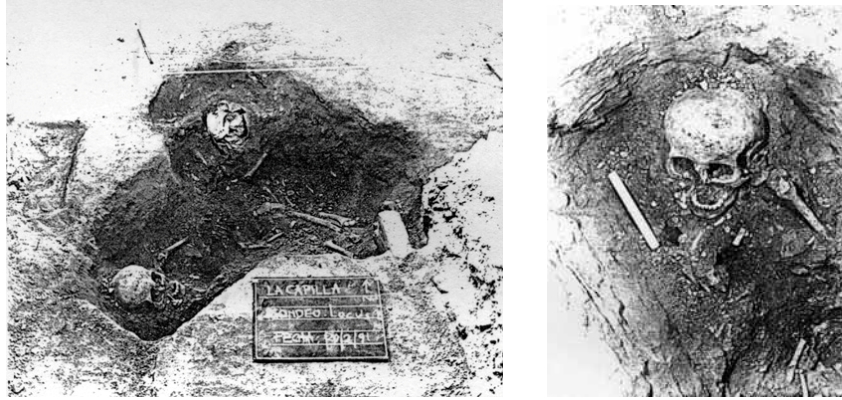
Entierros humanos bajo el piso de la Capilla.

La excavación hecha en el ángulo noreste permitió encontrar tres esqueletos; estos estaban en la misma fosa y fueron colocados allí en una misma operación, Todos presentaron graves problemas para su identificación¹⁹, ya que además del marcado deterioro de los huesos tenían evidencias de un muy fuerte proceso de desnutrición. Las edades posibles fueron de doce y de siete años, además de un nonato, aunque las edades dentales y la de los huesos largos tenían una variación enorme; por ejemplo la desnutrición fue tan fuerte que si bien los dientes mostraban una edad de aproximadamente doce años en un caso algunos huesos largos tenían el desarrollo de cinco años menos. Queda como una incógnita quiénes eran y qué sucedió para que los enterraran en ese sitio.

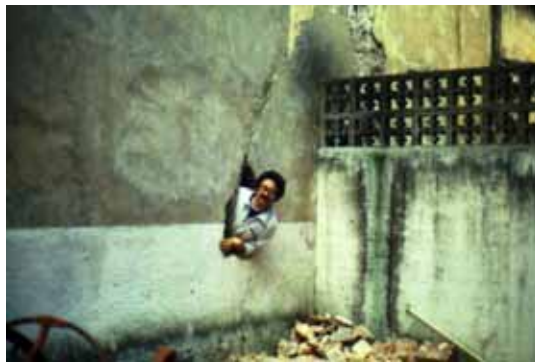
Muro sur de la Capilla con el descubrimiento de la puerta tapiada al sur.

Ante estas dudas intentamos ver si en los muros había evidencias de los retablos y encontramos que el muro sur sonaba a hueco al ser golpeado. Se procedió a abrir un agujero en la pared descubriéndose que se trataba de una puerta de entrada con arco de medio punto arriba, de manufactura colonial y seguramente coincidente con la construcción de alguna de las etapas de la capilla. Estaba ubicada en el centro del muro y medía. ¿Cuándo estuvo abierta?, ¿cómo y porqué se hizo?, son preguntas sin respuesta pero creemos que abre interesantes cuestiones sobre la planta original. Creo que es válido suponer que el segundo atrio, llamado en origen “patio de la noria”, luego el tercer atrio de mayor tamaño y más allá la huerta, debieron necesitar una comunicación o acceso desde el sur a tal grado que quizás se hizo una puerta menor en ese lado. Podría bien ser una explicación razonable. La noria ubicada al centro del segundo claustro de la Casa, estaba compuesta por un pozo de balde y una pileta que se los ve en los planos.

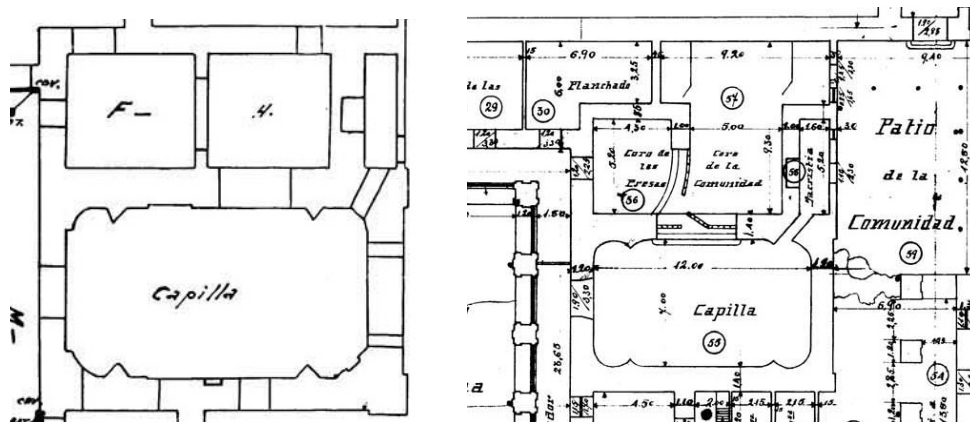
Planta de la capilla y sacristía en el plano de Benoit de 1883-84. y en 1921 (Archivo Cediap).

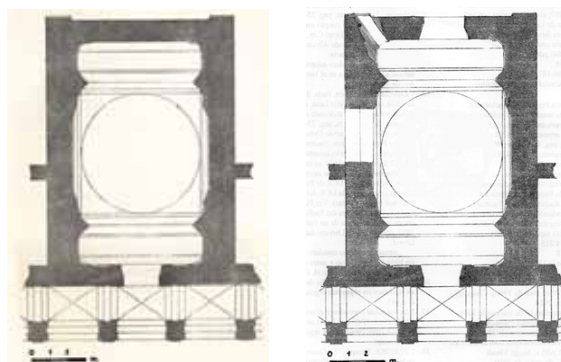
Plano de la Capilla hecho de Tait y De Paula (1960) y el realizado en 1991.

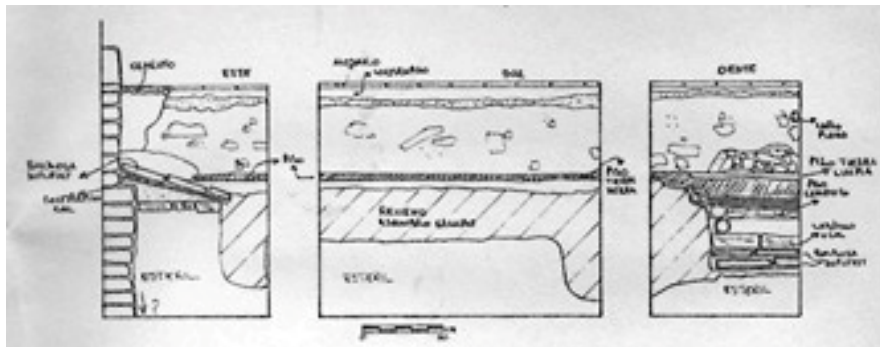
Cortes en varios sitios de los pisos del conjunto con los niveles antiguos.

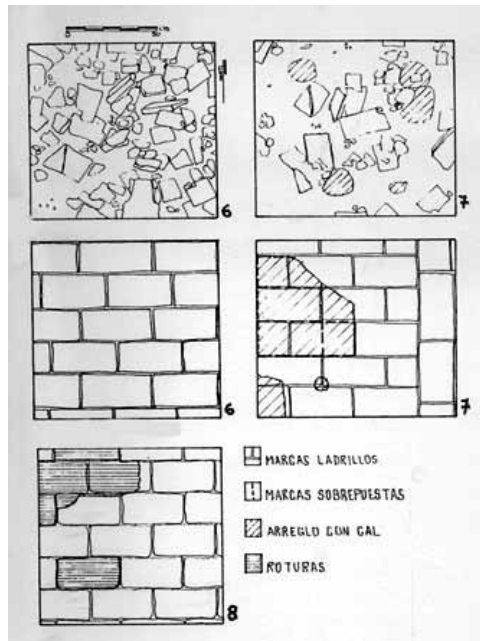
Secuencia de excavación: ladrillos rotos y marca de los ladrillos sobre el contrapiso de barro.

La reconstrucción del proceso histórico de la capilla es el siguiente: la primera ocupación en el sitio es del siglo XVIII temprano no habiendo evidencias de nada anterior y consistió en clavar varios postes de 20 cm de diámetro en la tierra. Más tarde esos postes fueron retirados y el piso quedó expuesto. Sobre ese nivel se fue arrojando escoria y hierro fundido, fragmentos de hierro recortado y trabajados que penetraron en los agujeros y crearon una capa entera, por lo que interpretamos que posiblemente allí estuvo la herrería de las obras del conjunto. Quedó de ello, además del metal, fragmentos de tinajas de cerámica usadas para agua seguramente y huesos de comida (casi todos de carne vacuna). Poco más tarde se reniveló el terreno enterrando todo, se hizo el contrapiso de barro fuertemente apisonado y de excelente control de nivel, para colocarse el piso de ladrillos encima.

Estos eventos sucedieron en un período corto de tiempo y al parecer mientras se hacía la obra de la capilla misma. Con los años ese piso comenzó a deteriorarse y le hicieron arreglos que también dejaron su marca impresa en el contrapiso, luego se colocó una nueva capa de tierra para un piso de baldosas francesas, al igual que sucedió en el atrio ya convertido en patio y que tapaba al aljibe, luego hubo más rellenos y un piso de mosaicos, para terminar con el piso actual ya también roto.

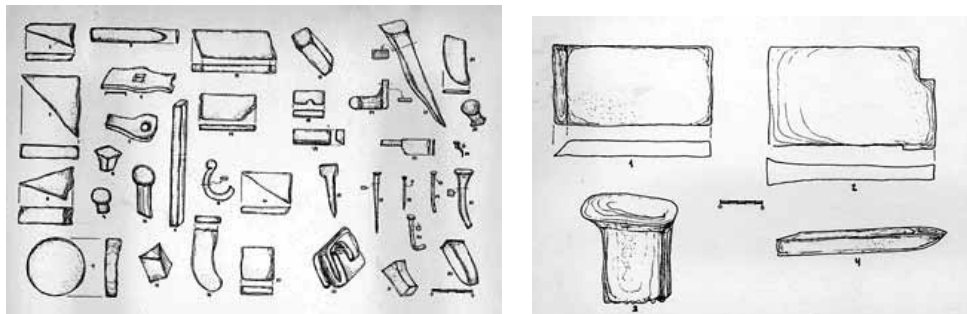
Objetos y fragmentos hechos en hierro encontrado en el nivel inferior de la Capilla.

Las evidencias muestran que lo encontrado son probables restos de una fragua, donde quedaron como residuo mucho óxido de hierro (varios kilos), gotas de bronce y hierro fundido, además de objetos manufacturados parcial o totalmente, otros reusados, arreglados o cortados, incluso rotos. Por ejemplo hubo varios cortafierros, clavos forjados, fragmentos de planchetas para rejas de ventanas que fueron cortadas quizás porque se hicieron demasiado largas y hierros diversos forjados y descartados. El material no fue pesado en su totalidad pero cada cuadrícula excavada arrojó una gran cantidad de metal desintegrado y transformado en óxido que debió rondar en los veinte kilos. Finalmente el hallazgo de esta fragua nos abre muchas preguntas sobre la importancia de la artesanía local, por supuesto que hecha sobre hierro importado –y restos de bronce que de algo deberían ser-, pero que implicaba trabajos que por la evidencia material no eran poca cosa confirmando las ideas de Guillermo Furlong de hace tanto tiempo²³.

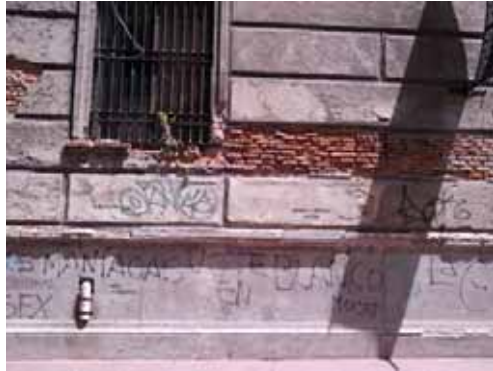
Deterioros en la fachada.

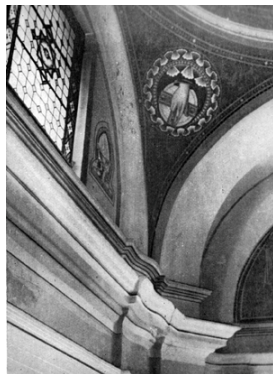
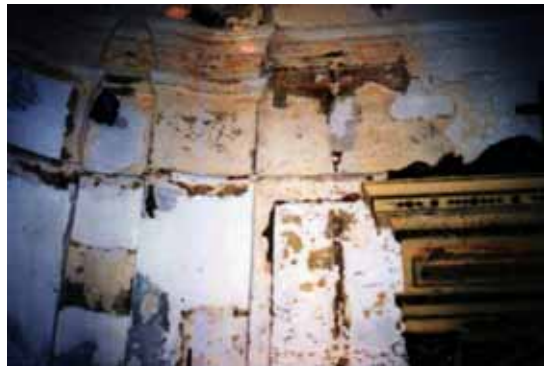
Detalle del barroco de las molduras en la capilla, según Tait y De Paula (1960) y el estado en 1991.
