Evidencias de arquitectura de materiales perecederos en Buenos Aires, Argentina (siglos XVI-XVIII)

Evidences of architecture made with perishable materials at Buenos Aires, Argentina (16th to 18th centuries)

Daniel Schávelzon

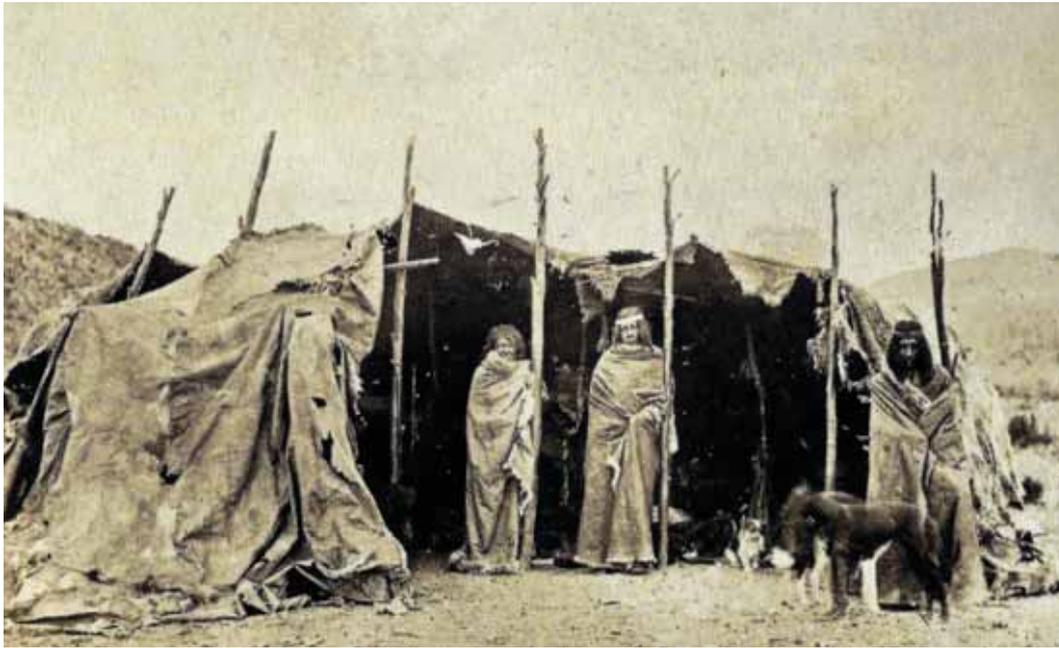
Fig. 1. *Toldo* tehuelche en 1874, nótese el sistema estructural de postes en hileras paralelas, posible tradición prehispánica de construcción (Mondelo 2012: 73).

Finalmente hay un detalle que podría ser importante, surgido al observar que al menos en la Imprenta Coni la hilera de postes es una sola y en este tipo de toldos son varias paralelas entre sí. Las fotografías muestran que los postes del frente son mucho más altos que los demás porque debían permitir a la gente estar parados; en otros la hilera del centro es la más alta. Eso implica que para enterrarlos fue necesario hacer agujeros más profundos y hasta más anchos unos que otros. Como en ambos casos, Coni y Virrey Liniers, los suelos originales fueron rebajados hasta en 40 cm, lo lógico es que se hayan conservado sólo evidencias de los postes más altos y por ende con pozos más profundos (Fig. 8). Esto implicaría que quizás otros agujeros cercanos hayan desaparecido en esas nivelaciones del terreno. Es claramente una suposición razonable en función del proceso de alteración que produjo la nivelación de casi toda la ciudad en el siglo XIX.

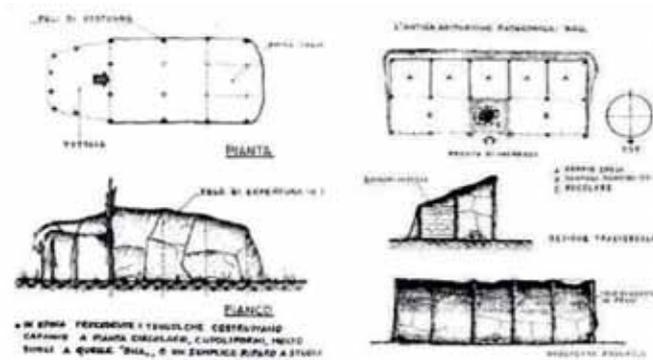
Fig. 2. Sistemas constructivos de *toldos* de la región patagónica: dos interpretaciones diferentes sobre la misma estructura de postes (Casamiquela 2000: fig. 2).

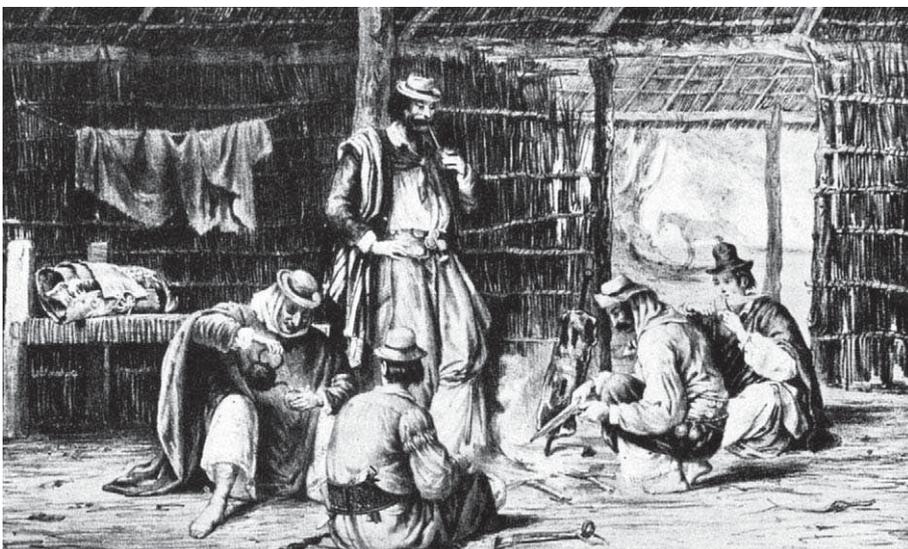
Fig. 4. *Rancho* de los alrededores de Buenos Aires en un grabado de León Palliere hacia 1830, la colocación de los postes es siempre regular con un habitual poste central y un alero en la entrada.

La ciudad tenía desde el inicio, en forma mayoritaria hasta el siglo XVIII, ranchos de todo tipo. Si bien así se identificaba cualquier construcción modesta de pocos recursos económicos, nos interesan los de paredes de postes y ramas, recubiertos o no con barro. Las paredes estaban hechas con una hilera de palos verticales entre los cuales se entretejían ramas, que podían o no estar recubiertas por barro *embostado*⁹ o *blanqueadas*¹⁰. Era común que los toldos fuesen indígenas y los ranchos de criollos, pero no necesariamente es así; un criollo difícilmente viviría en un toldo, pero sí se usaba despectivamente la palabra rancho para cualquier cosa que no fuese una construcción de mampostería de ladrillo, crudo o cocido. El Censo de la ciudad hecho en 1738 hablaba de la presencia de “ranchos”, “rancho de paja con adobe crudo” y “ranchito de paja” como categorías habituales de arquitecturas que eran entendidas por las autoridades (Fig. 4). Es decir, sí había en la ciudad construcciones que dejaban marcas en forma de agujeros de postes.

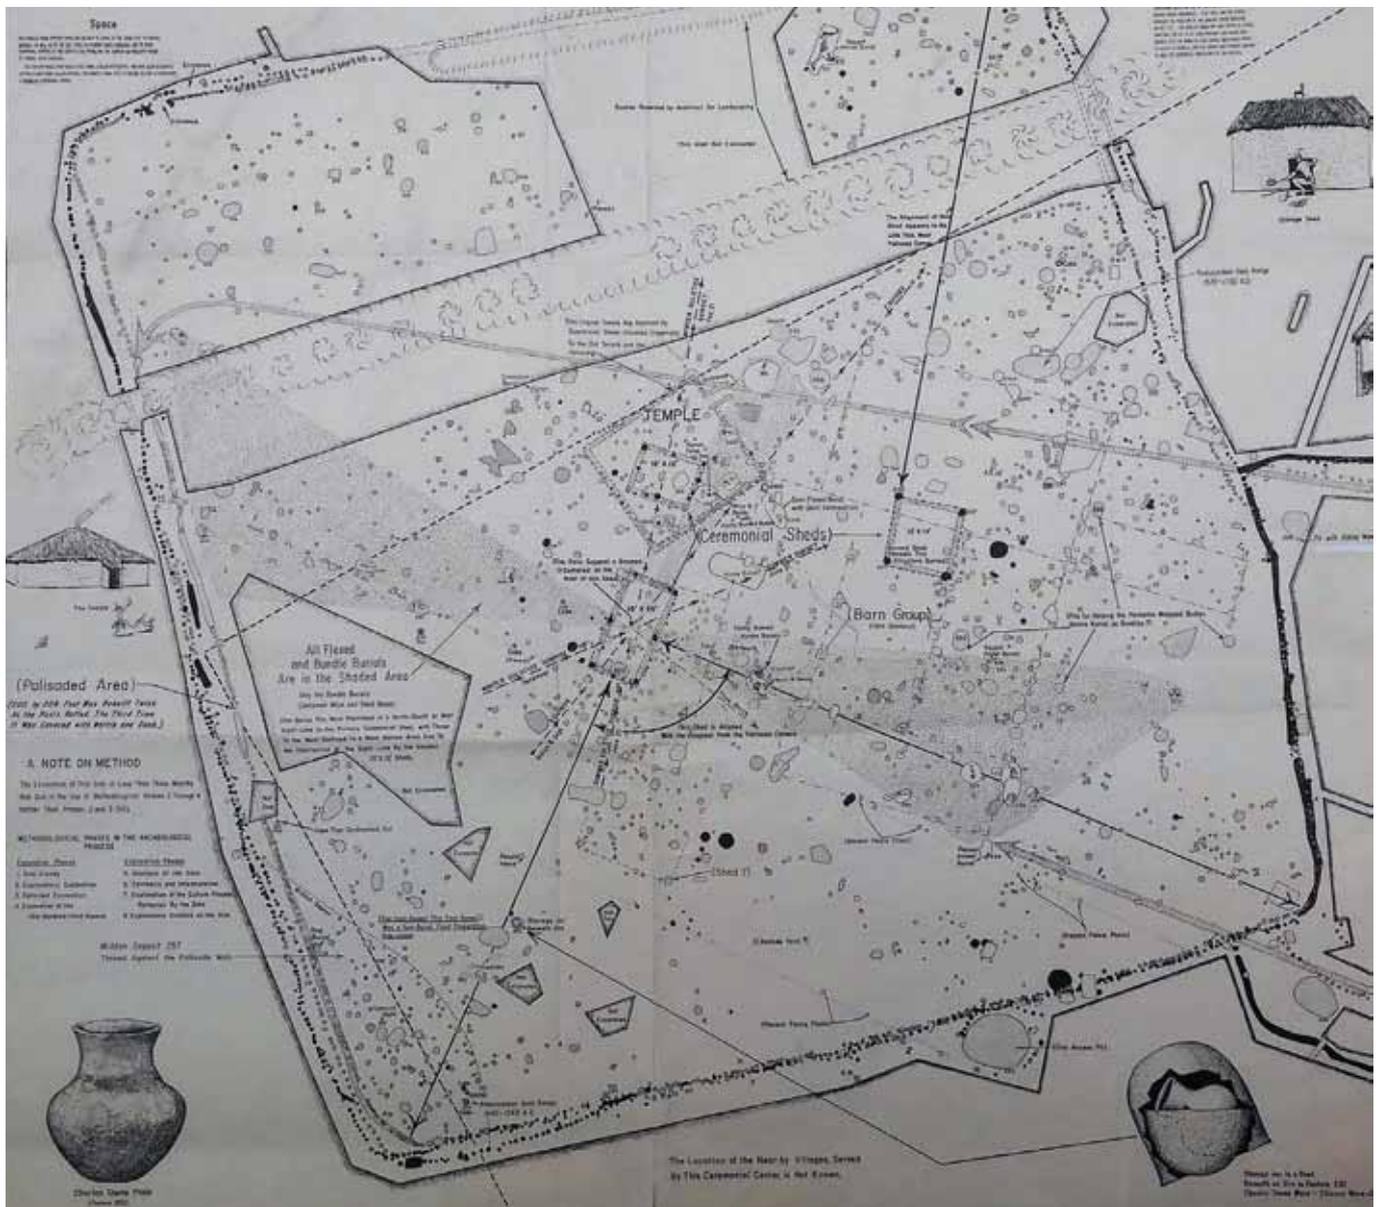
Fig. 5. Plano principal de la excavación de Stanley South en el *Moundless Ceremonial Center* en 1969 (Cortesía Stanley South).

se discutía la pertinencia de la arqueología histórica (Raffino e Igareta 2004; Igareta y Malbrán 2013)² (Fig. 5). Este tipo de excavaciones se comenzó a hacer en el país de forma sistemática en sitios históricos a partir de la intervención de Agustín Azkárate en las excavaciones de Puerto Gaboto en el año 2009, mostrando las enormes posibilidades que tenía el método por sobre las técnicas usadas antes (Letieri, Cocco, Frittegotto y Astiz 2010; Cocco, Letieri y Frittegotto 2011; Azkárate 2013).

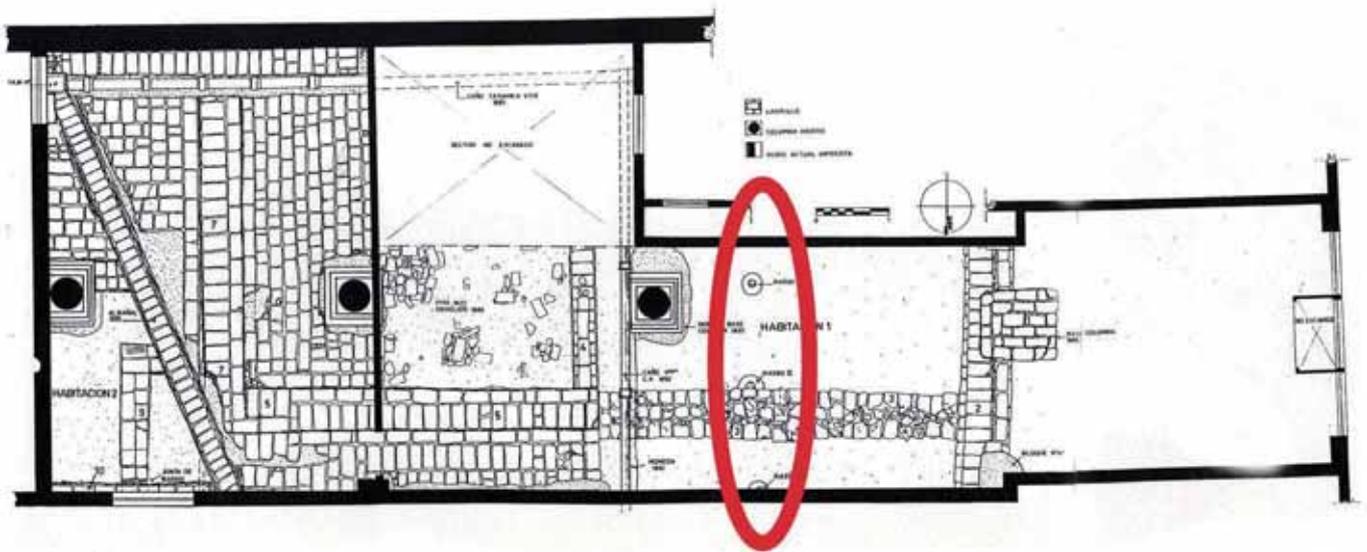
Fig. 6. Plano de las Habitaciones 1 y 2 de la Imprenta Coni tras su excavación en 1989, nótese la secuencia de agujeros de postes en dirección norte-sur cortados por un cimiento.

La excavación del edificio que ocupara durante siglo y medio la Imprenta Coni significó la apertura completa de varias habitaciones. La llamada Habitación I fue trabajada con el Método de *Open Area* por lo que se liberó el suelo totalmente hasta el nivel estéril (Fig. 6). Al excavarla se encontró, entre otras cosas, un cimiento hecho con ladrillos fragmentados y diferente a los demás que eran de ladrillos enteros, que se interpreta como a ser previo, a haber pertenecido a una pequeña casa anterior, y habría sido reusado. Fue identificado como perteneciente a la casa Rodríguez existente ya en 1740 según la documentación histórica. Ese cimiento cortaba una línea perpendicular formada por tres agujeros de postes (Fig. 7). Dos de ellos sólo contenían la tierra del estrato superior pero un tercero tenía una estratigrafía interna clara que incluía fragmentos de cerámica y restos de una astilla de hueso que pudo identificarse como de una costilla de mamífero grande, casi con seguridad un vacuno (Fig. 8). De esta forma los agujeros son previos a esa fecha aunque es imposible saber a cuándo se remontan, aunque luego analizamos en detalle las cerámicas y su fechamiento.

La posición de esos tres agujeros resulta interesante ya que son paralelos a la fachada del edificio actual, es decir en la línea norte-sur que es el trazado de la ciudad desde 1608. La ciudad original desconocemos cómo había sido

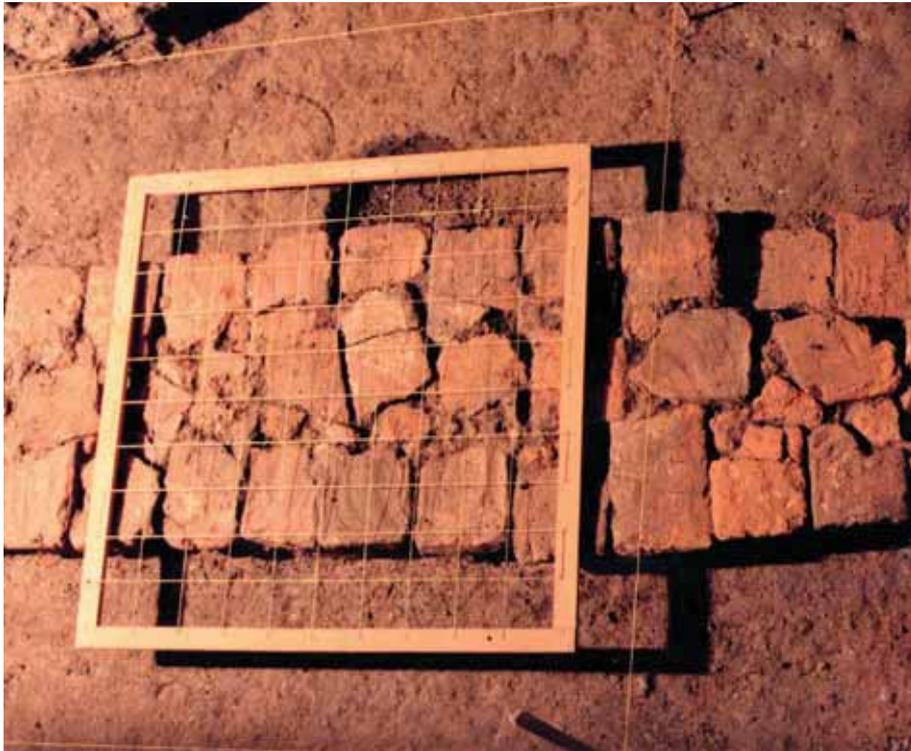
Fig. 7. Detalle de uno de los agujeros de poste cortado por un cemento fechado para antes de 1740, los ladrillos fragmentados medían en origen 40 x 20 x 5 cm.

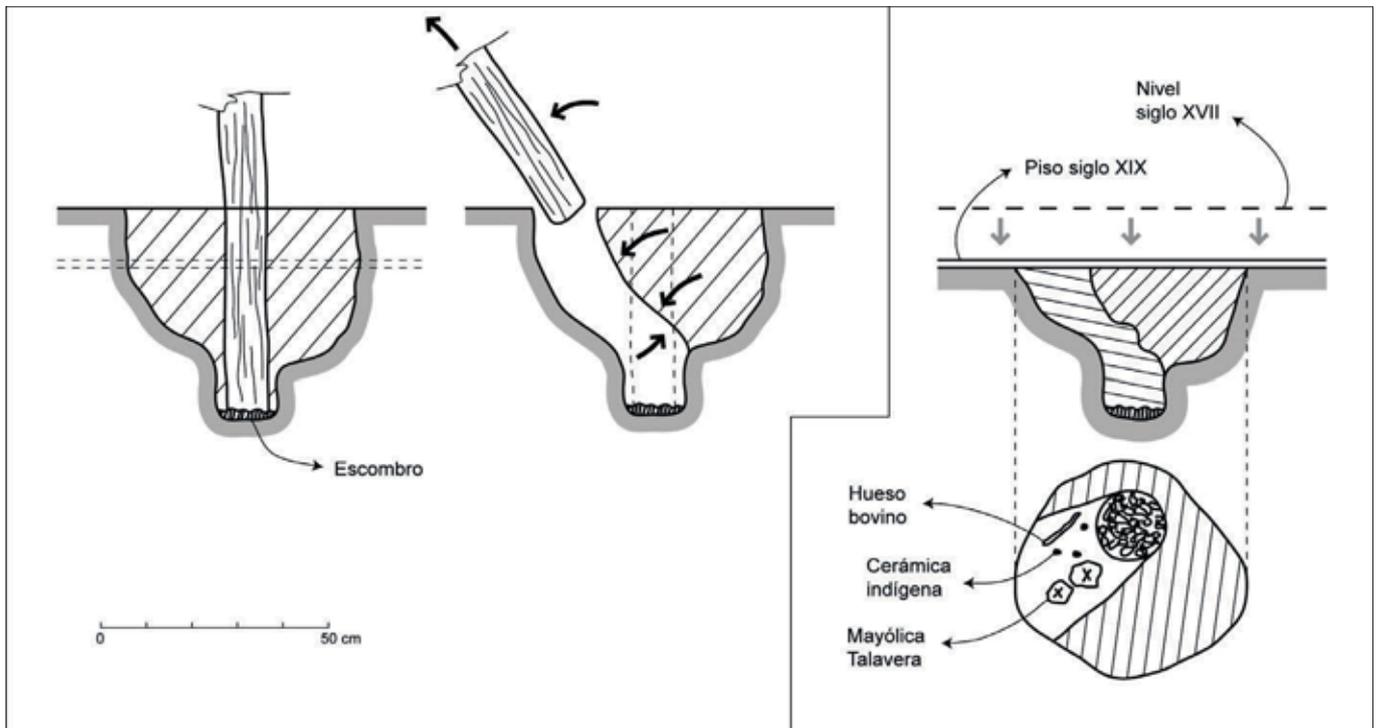
Fig. 8. Planta y corte de un agujero de poste hallado debajo de la Imprenta Coni, con la reconstrucción del poste que fue retirado produciendo la estratigrafía interna.

En los dos hallazgos que hemos descrito creemos que se trataba, sea de *toldos* indígenas o de *ranchos* criollos. Que fueron construidos con postes de madera y algunos de ellos en su interior se los afirmó con tierra conteniendo fragmentos de cerámicas, ladrillos o huesos, de ahí su mayor ancho. Que hayan existido muchas otras construcciones que dejaron evidencias de agujeros de poste no creo que pueda dudarse pese a la poca evidencia arqueológica aun encontrada, pero determinar quienes vivieron —indígenas, criollos, blancos pobres, esclavos— es imposible actualmente. La presencia estable de construcciones indígenas es un tema que generará enormes polémicas ya que rompe la imagen de la ciudad tradicional, pero en las excavaciones se han encontrado desde cerámicas pre y poshispánicas claramente indígenas, incluso sin torno sin o con poca influencia hispánica hasta manos de morteros de piedra para moler, la que se traía de largas distancias. ¿Estamos ante algunas de las más antiguas arquitecturas locales? ¿Estamos ante la presencia de la ocupación indígena en el inicio del período hispánico? ¿Estamos ante evidencias de construcciones de material precedero de muy bajos recursos económicos que no habíamos visto ni imaginado?

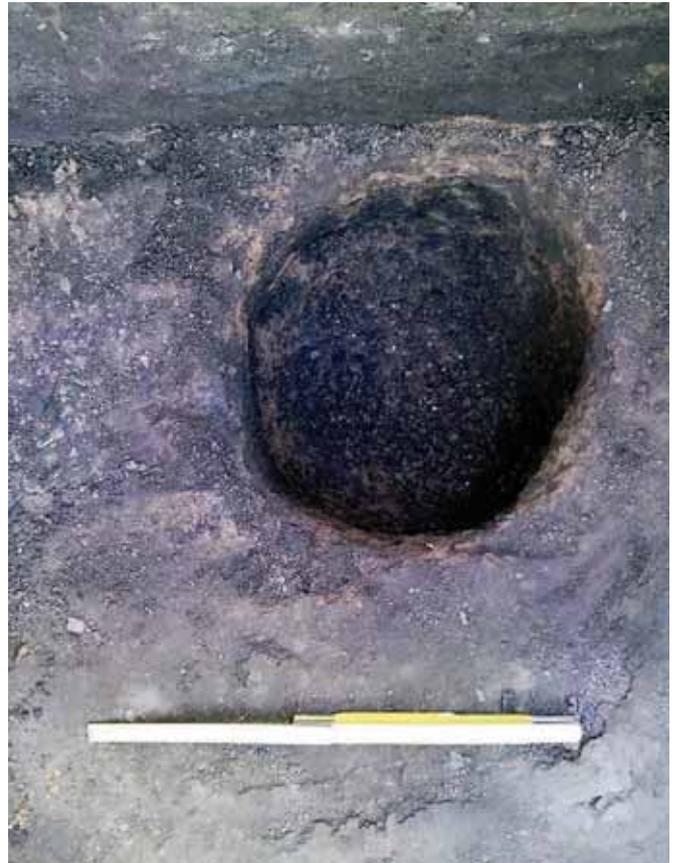
Fig. 11. Vista vertical del agujero de poste de la Trinchera Central, nótese la parte inferior redondeada.

La excavación hecha en la calle Venezuela 460, más reciente, llevó a encontrar otros tres agujeros de poste de este tipo (Hernández De Lara, Odlanyer y Schávelzon 2014). Aquí la situación fue diferente ya que no pudo abrirse una superficie amplia por el uso actual del sitio. De esa manera se hallaron dos en un lado y otro cuya relación no pudo ser encontrada al quedar muchos metros entre ellos sin excavar. Pero los dos primeros citados estaban alineados norte-sur. Uno de los agujeros, el aislado (aislado debido a la forma de excavación), fue encontrado en una trinchera de tres metros de largo por uno de ancho en el centro del patio de la casa actual, suponiendo que allí estaría el aljibe, lo que no fue así (Fig. 11). Resultó interesante que el estrato que cubría el agujero de ese poste mostraba los rasgos culturales típicos del ejido de la ciudad inicial: restos grandes de bóvidos y cerámica española del siglo XVII, lo que indica que al menos ese era anterior a ese evento (Fig. 12).

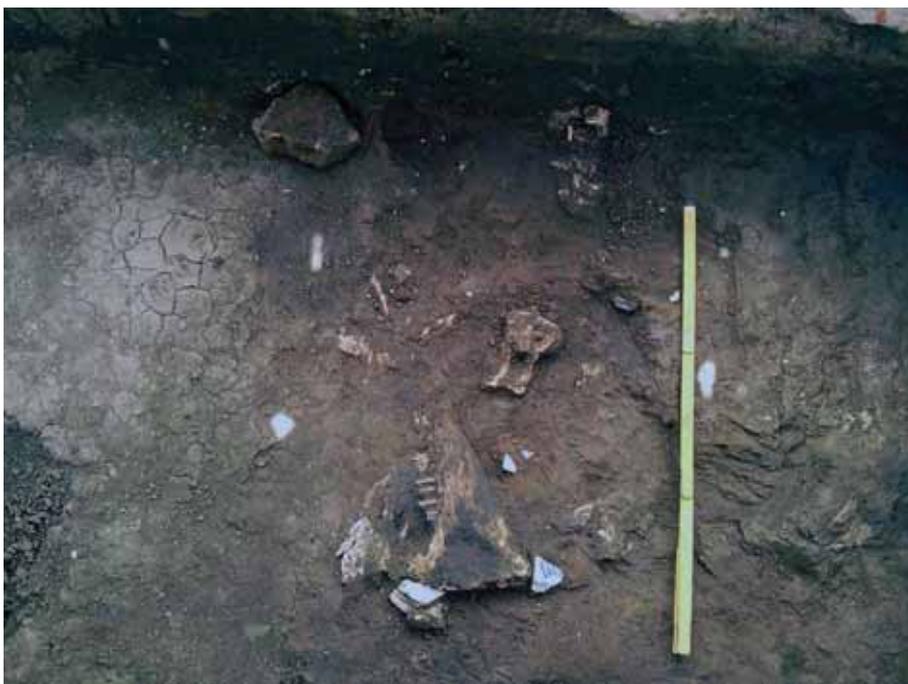
Fig. 12. Contexto del siglo XVII que cubría el agujero del poste de la Fig. 12, con mayólicas españolas y restos de un vacuno.

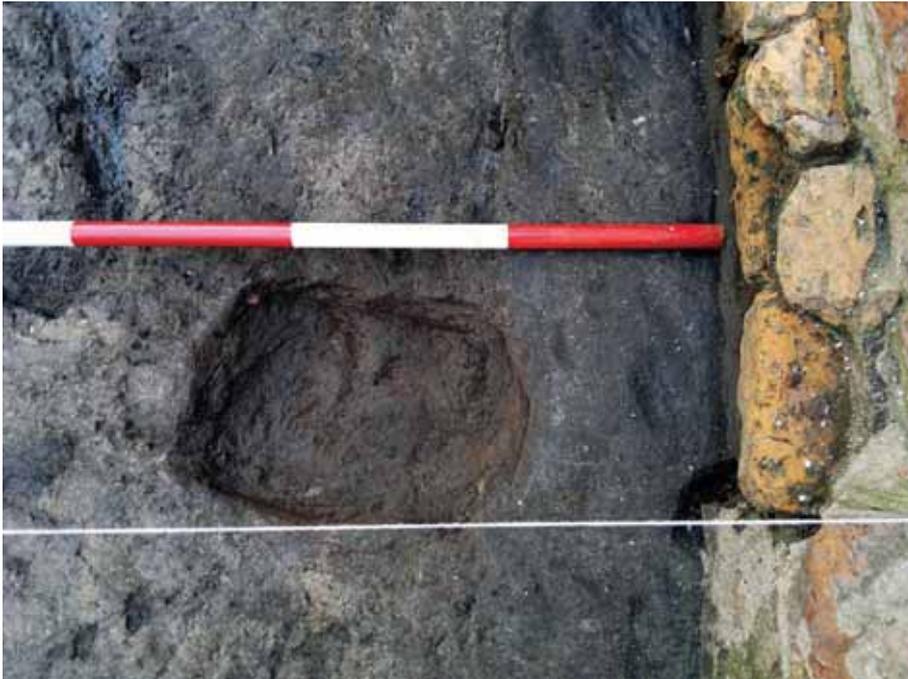
Fig. 13. Pozo de forma ligeramente oblonga con marcas de remoción de un poste en la Casa del Virrey Liniers.

ubicados sobre una línea paralela a los muros de la antigua casa tenían diferente forma: uno era ligeramente ovalado (Fig. 13 y Fig. 14) mientras el otro era más ancho arriba y más angosta abajo, es decir con forma de embudo (Fig. 15, Fig. 16 y Fig. 17). Igualmente ambos tenían menor profundidad que en origen ya que toda la superficie de ese patio había sido rebajada en el

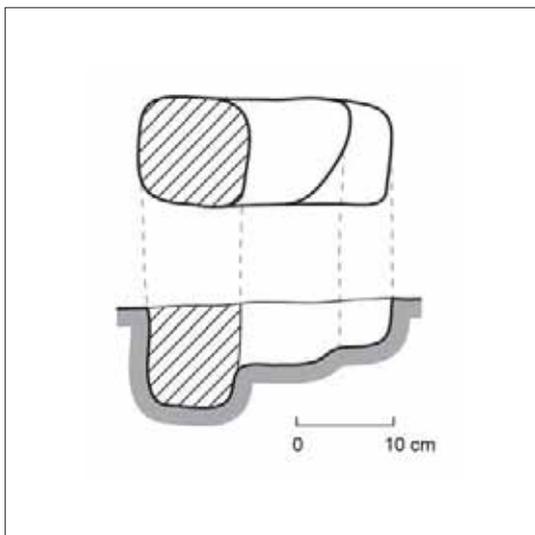
Fig. 14. Detalle del agujero mostrando haber sido asiento de un poste cuadrangular que fuera removido.

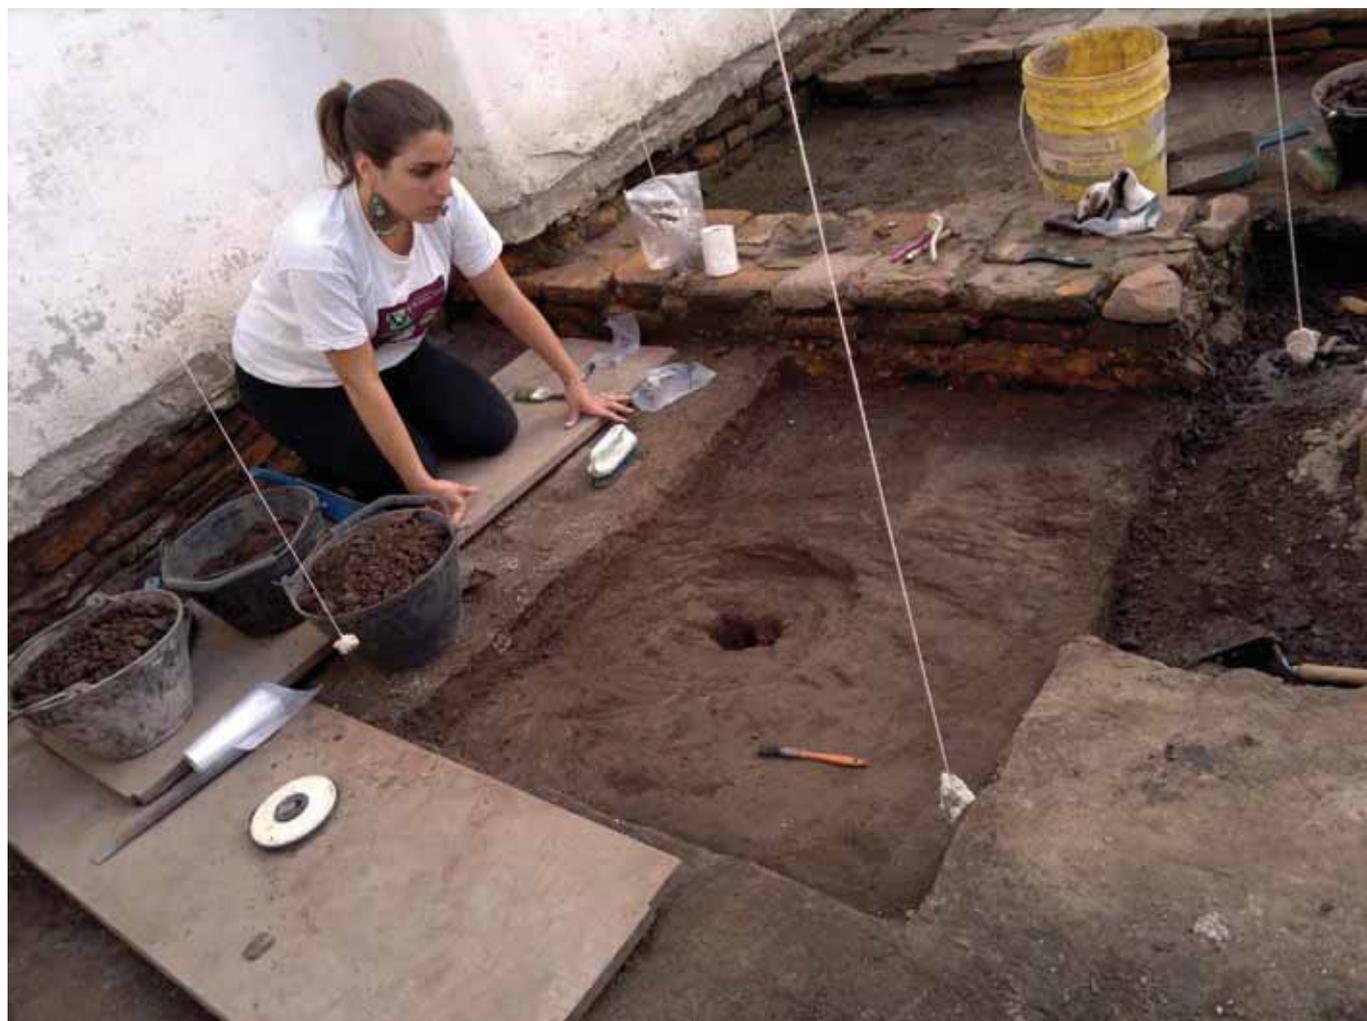
Fig. 15. Agujero de poste ubicado al norte, con su peculiar forma de embudo.

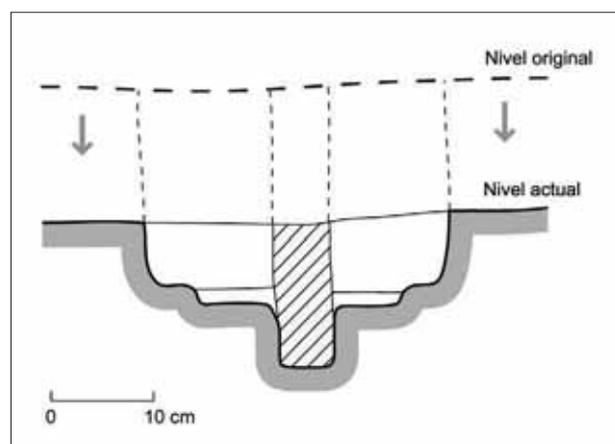
Fig. 16. Detalle del agujero de poste ubicado al norte en la Casa del Virrey Liniers.

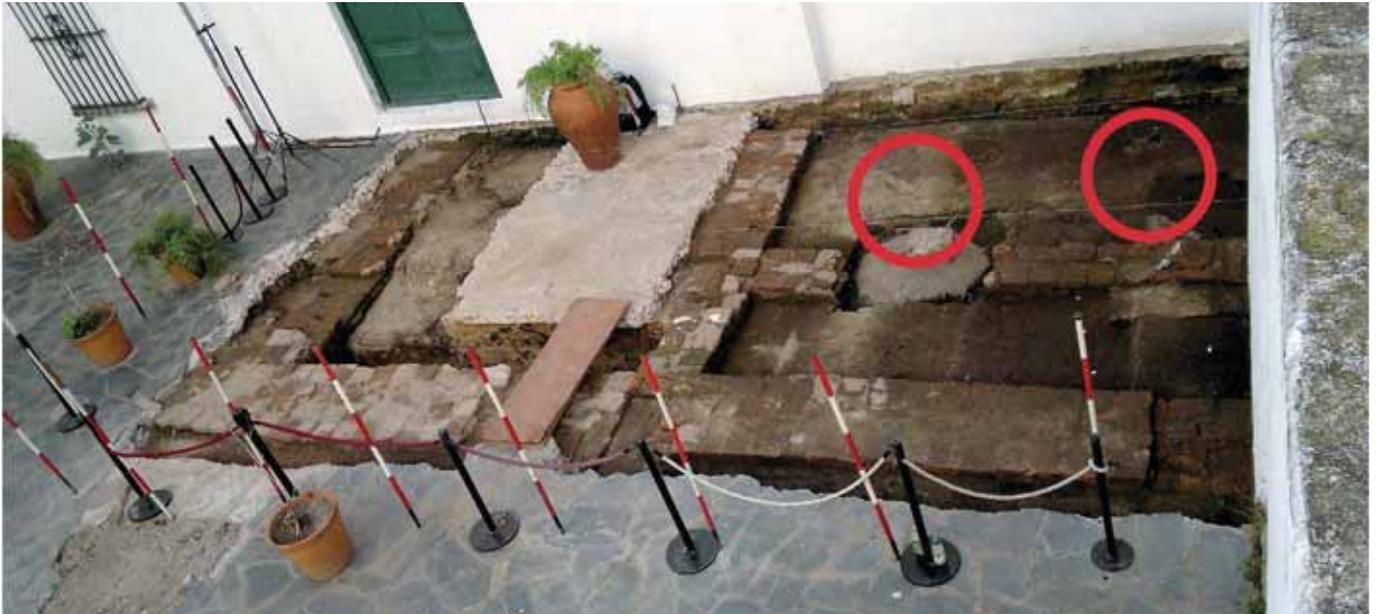
Fig. 17. Vista del Sector Oeste de la excavación del patio de la Casa del Virrey Liniers, con la ubicación de los dos agujeros sobre la misma línea norte-sur.
