**AZOTEA GRANDE, UNA PULPERÍA DE LA PROVINCIA DE
BUENOS AIRES**
**Un ejercicio de arqueología de la arquitectura en un proyecto de
preservación**

Daniel Schávelzon

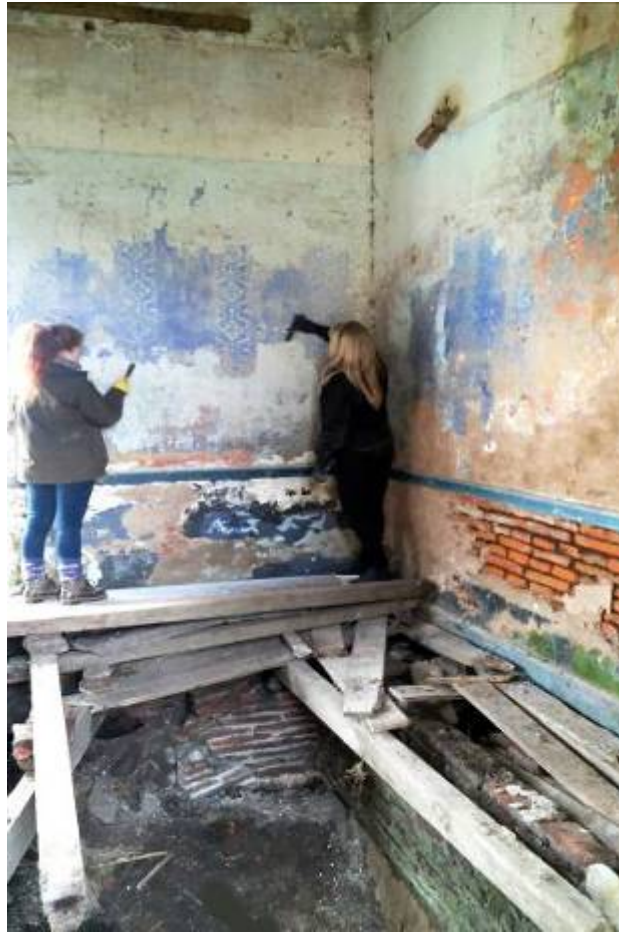
Fig. 1. Sótano y habitación derruidos del sector antiguo del edificio, que fuera usado en 1893-94 como Comandancia. Nótese los estarcidos de color azul mientras son limpiados de las pinturas sobrepuestas¹.

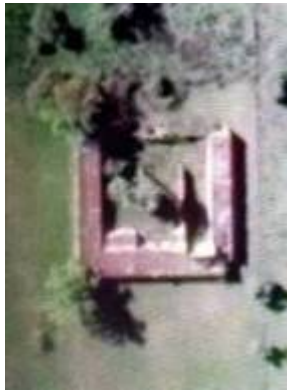
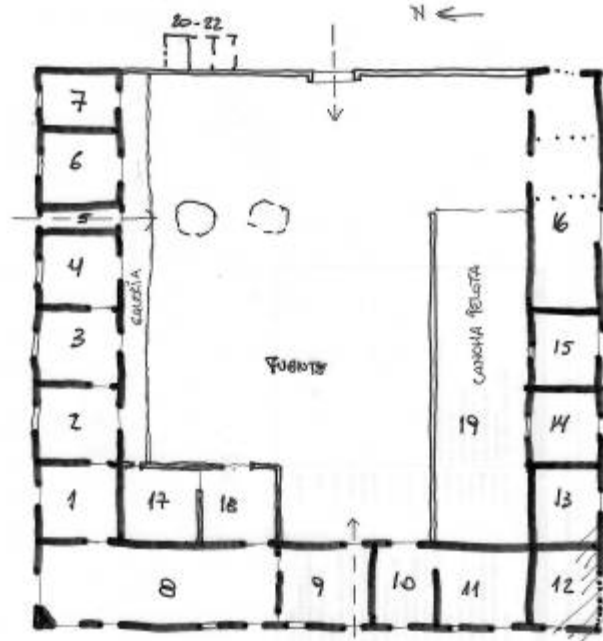
Figs. 3 y 4. Vista aérea del conjunto en su estado actual, aislado en el campo bonaerense; planta esquemática en que los ambientes 12 y 13 están derrumbados, los números 17 al 22 son modernos (pos 1925).

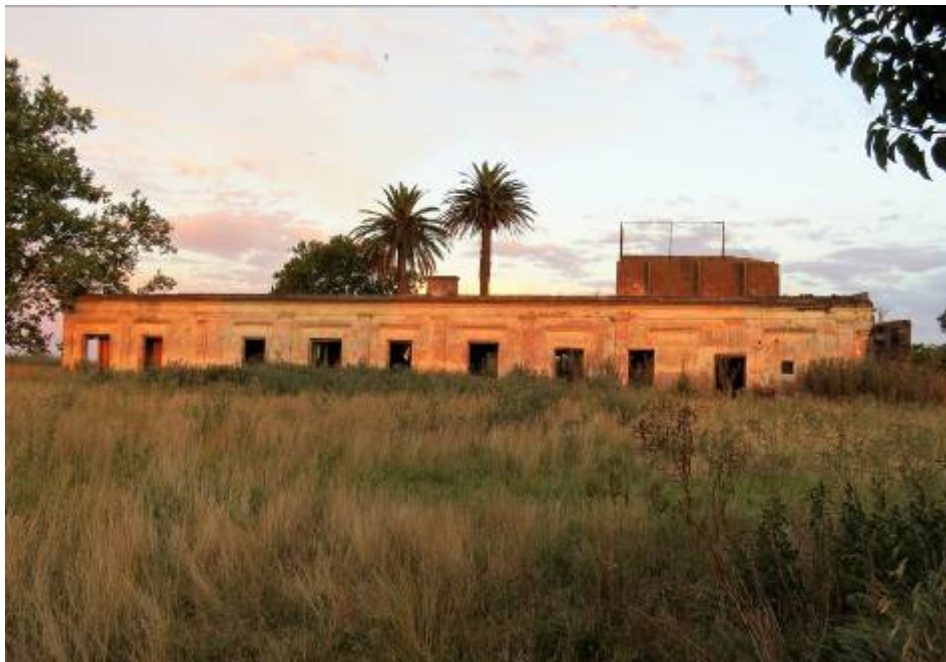
Fig. 7. Frente Oeste del conjunto con su fachada italianizante de pilastras y guardapolvos sobre la asimetría e irregularidad de puertas y ventanas de diferentes épocas.

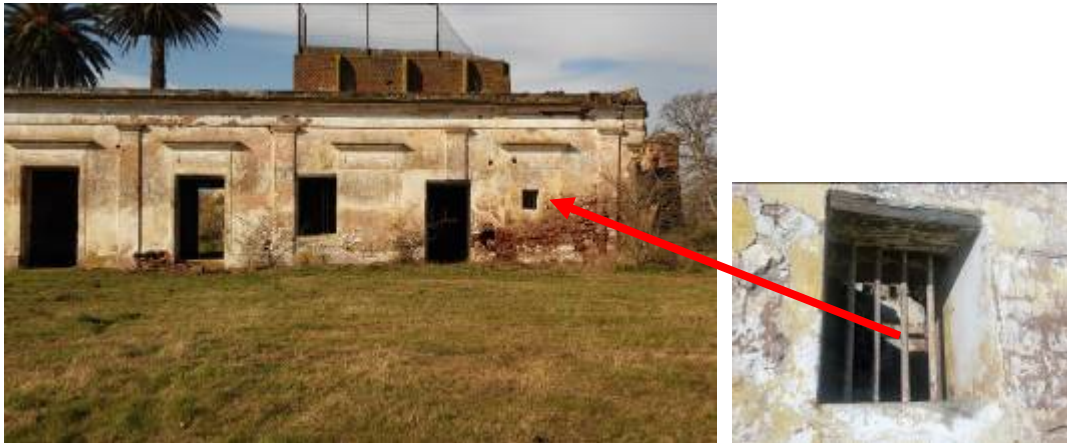
Figs. 8 y 9. Ventana de la considerada “cárcel” en el sector antiguo del edificio, donde funcionaron las autoridades entre 1893 y 1894. Se hace evidente que los arreglos del frente son posteriores.

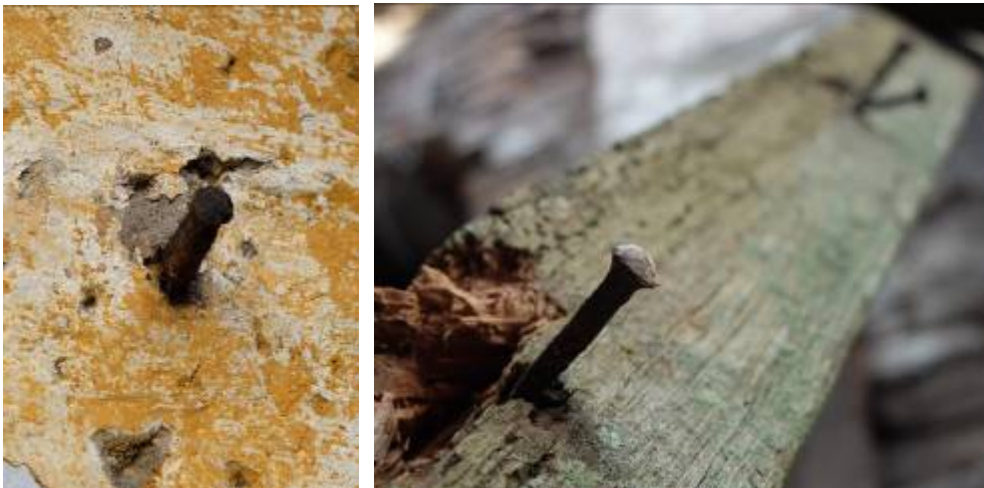
Figs. 11 y 12. Clavos de perfil cuadrado en el sector Sur del edificio, nótese las capas de pintura blanca y luego amarilla sobre el revoque original, los tirantes de madera son de carpintería mecánica.

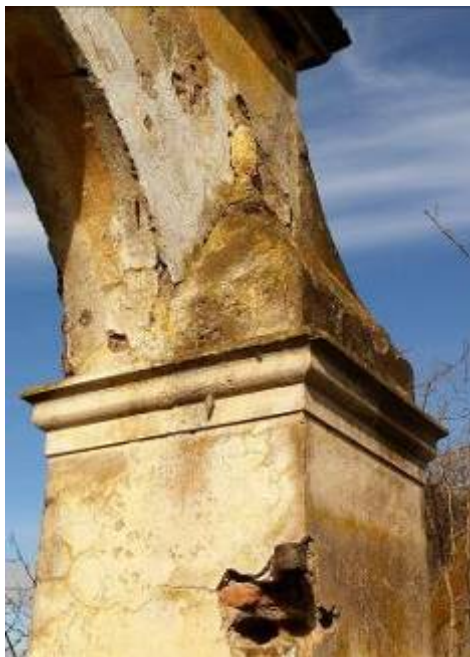
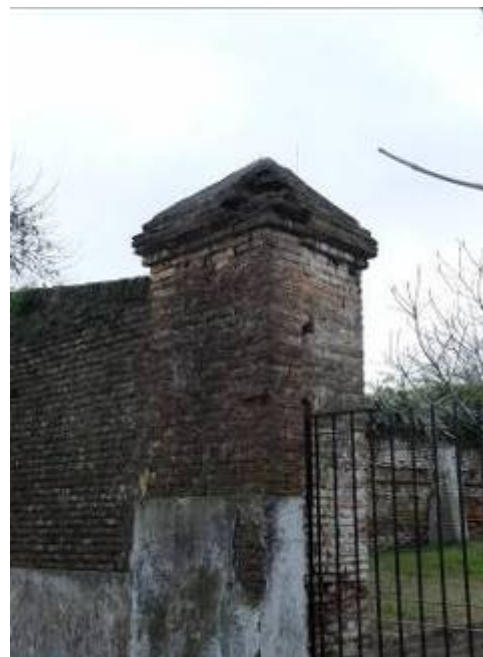
Figs. 15 y 16. Pilar de la primera época del pórtico, luego cortado para colocar la cartela decorada. Compárese con un pilar de la Casa Casco en Chascomús.

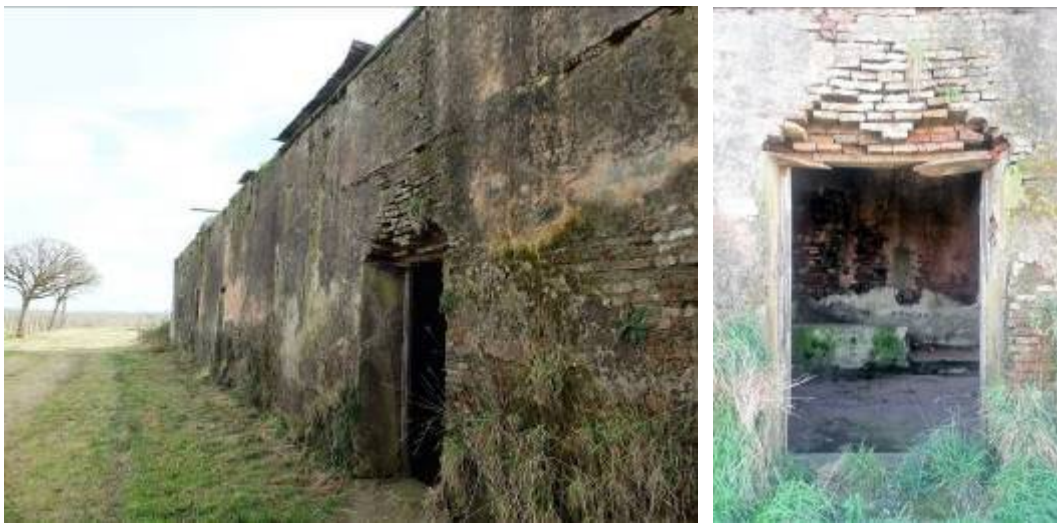
Figs. 19 y 20. Fachada al norte: la más antigua; nótese la falta de ornamentación, la evidencia de una galería exterior y la falta de dinteles adecuados.

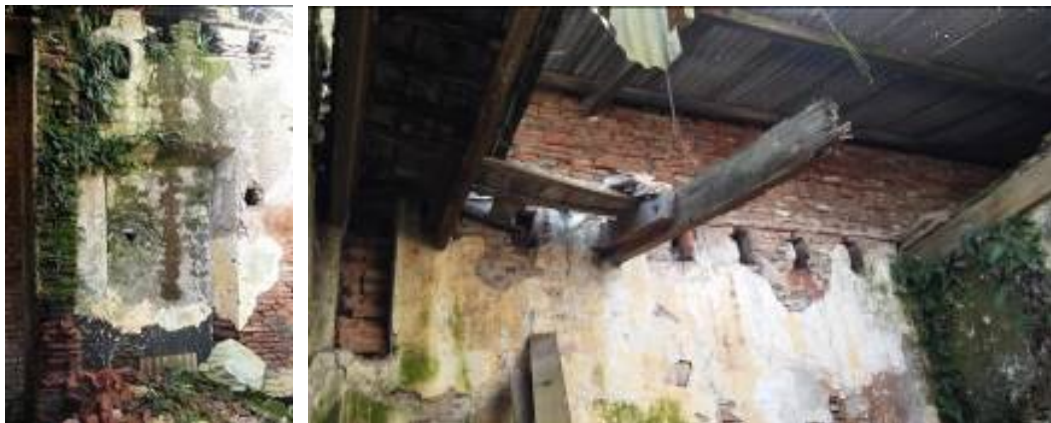
Figs. 21 y 22. Puerta abocinada en la casa más antigua y evidencia del techo original y sus modificaciones.

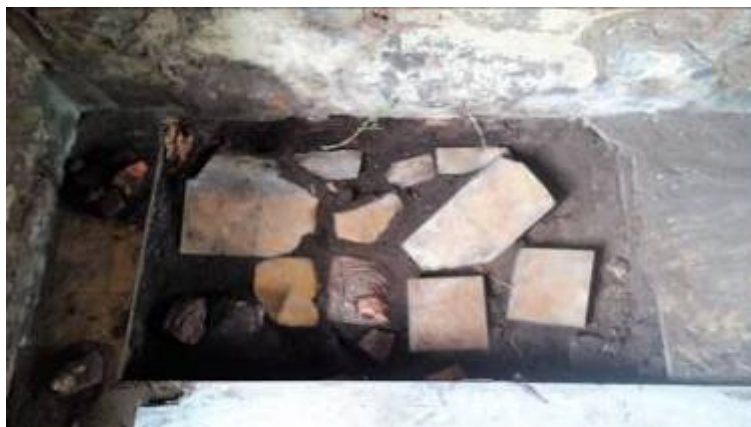
Fig. 23. Excavación del ángulo Noreste coincidente con la zanja de cimientos: estado en que fue encontrado (tras ser limpiado), con mosaicos rotos y recolocados.

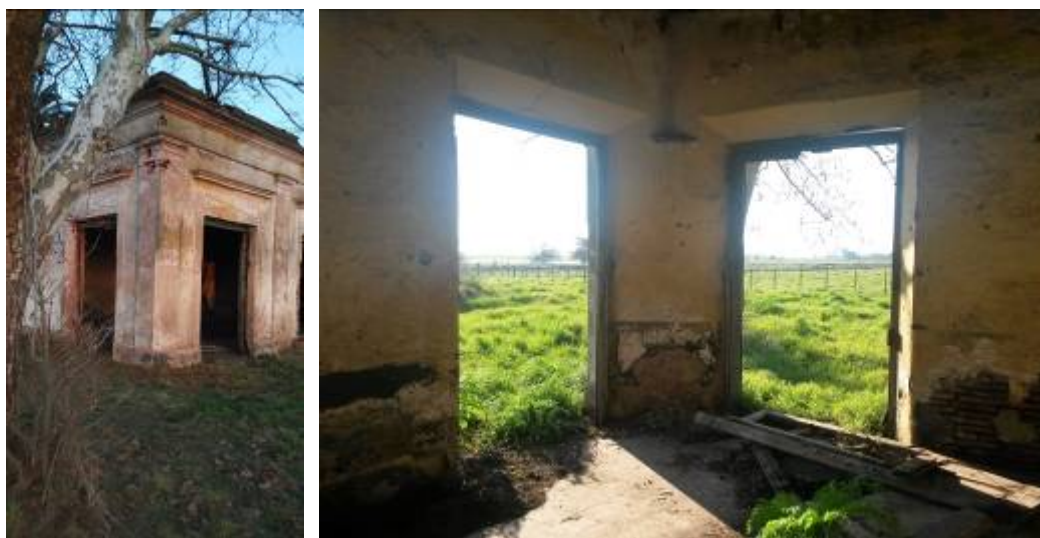
Figs. 30 y 31. Puerta de esquina del salón; nótese la excelente solución del soporte del ángulo.

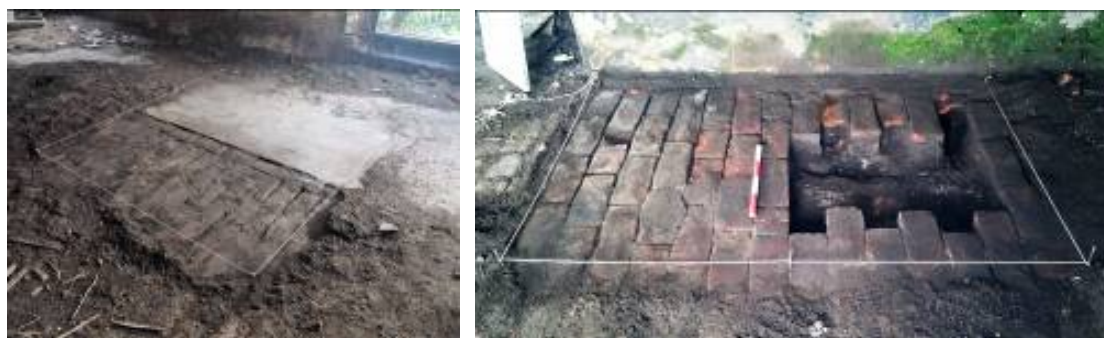
antes. Los ladrillos, en el sector levantado, mostraron estar colocados sobre un ligero contrapiso de tierra negra, siguiendo por debajo el humus sin uso alguno. No había material cultural asociado (Figs. 32 y 33).

Figs. 32 y 33. Limpieza de parte del piso del salón con los dos tipos de materiales usados a ambos lados del mostrador; excavación de un sector donde los ladrillos fueron puestos sobre una capa de tierra negra sin evidencias de construcciones anteriores.

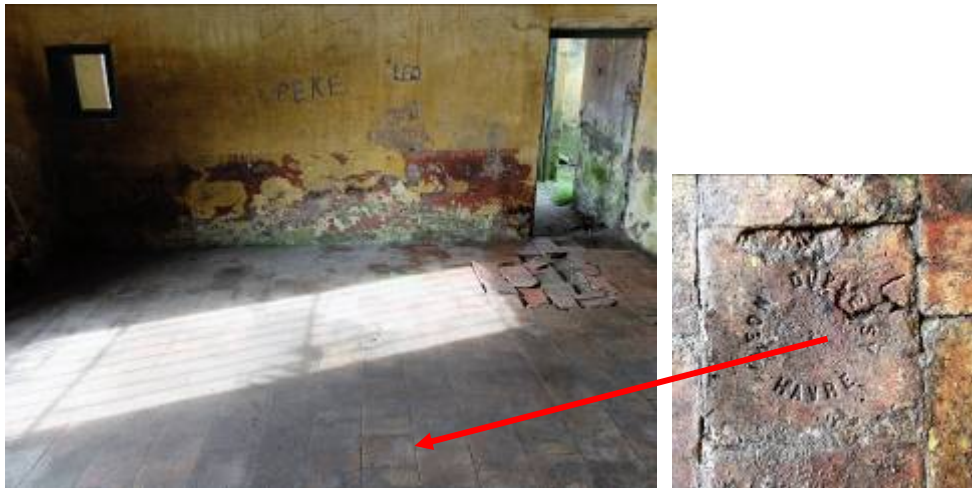
Figs. 34 y 35. Habitaciones de la escuela, la primera con baldosas francesas, una de ellas colocada intencionalmente invertida, y el hundimiento de un sector que ya había sido reparado.

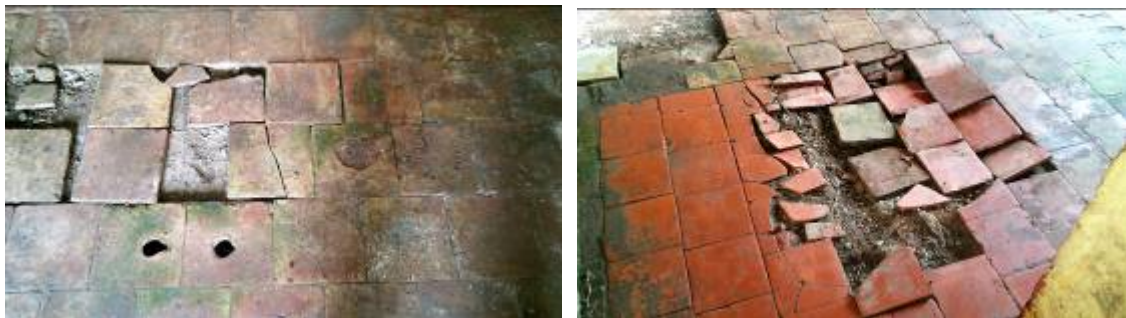
Figs. 36 y 37. Baldosas del Havre con agujeros intencionales, y parche hecho por baldosas de Marsella para cubrir un hundimiento relleno con tierra.

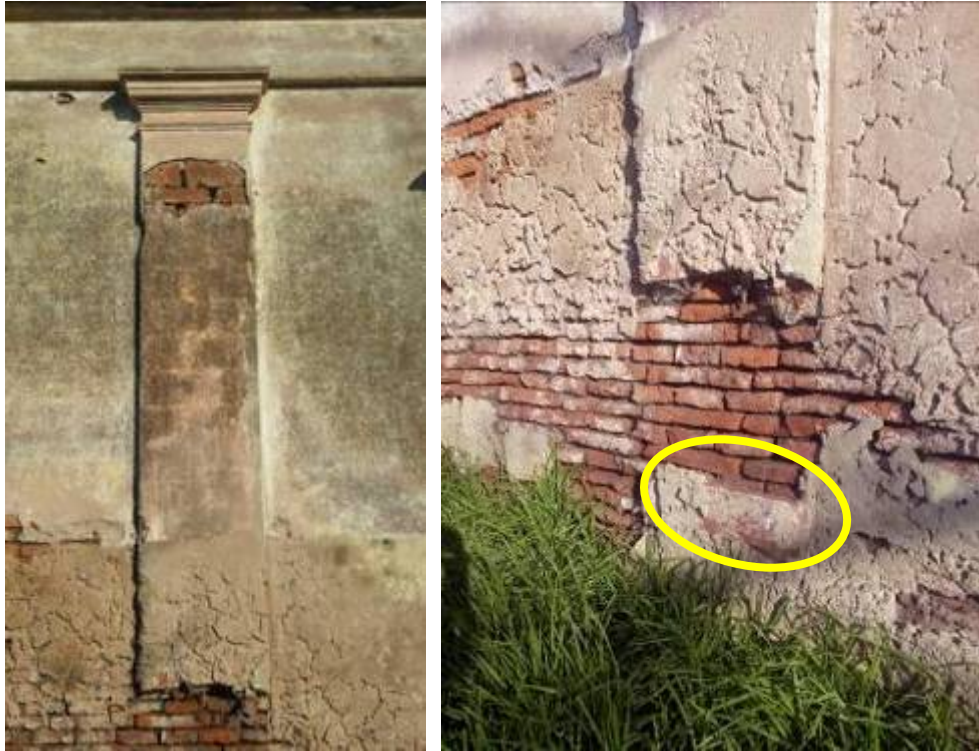
Figs. 40 y 41. Pilastras del lado Norte: nótese el uso de ladrillos en forma irregular y que no hay nada que las amarre a la pared que fue construida antes y sin ellas. En amarillo: revoque delgado puesto antes de que se hicieran las pilastras.

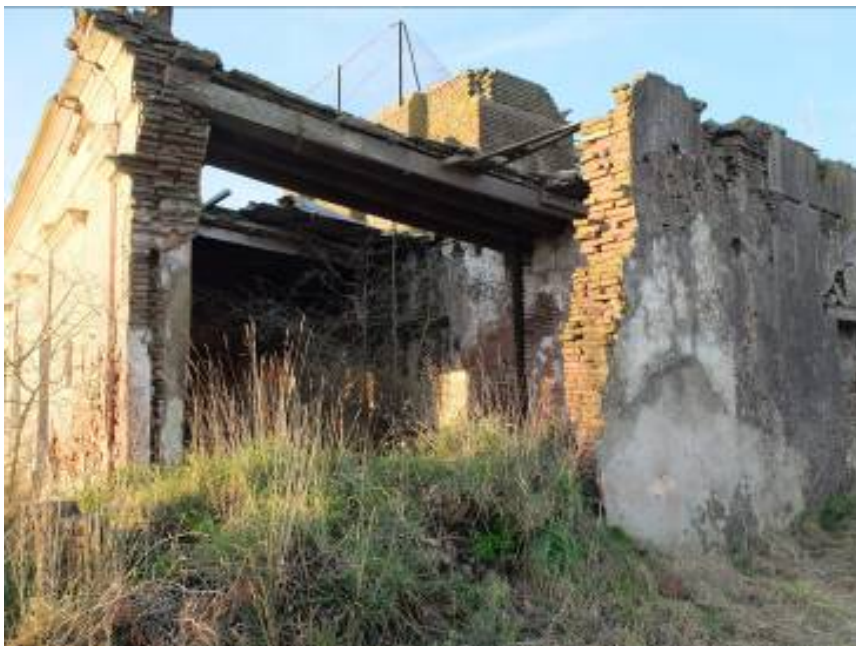
Fig. 44. Esquina derruida coincidente con la sección más antigua, nótese la diferencia de decoración en las fachadas.

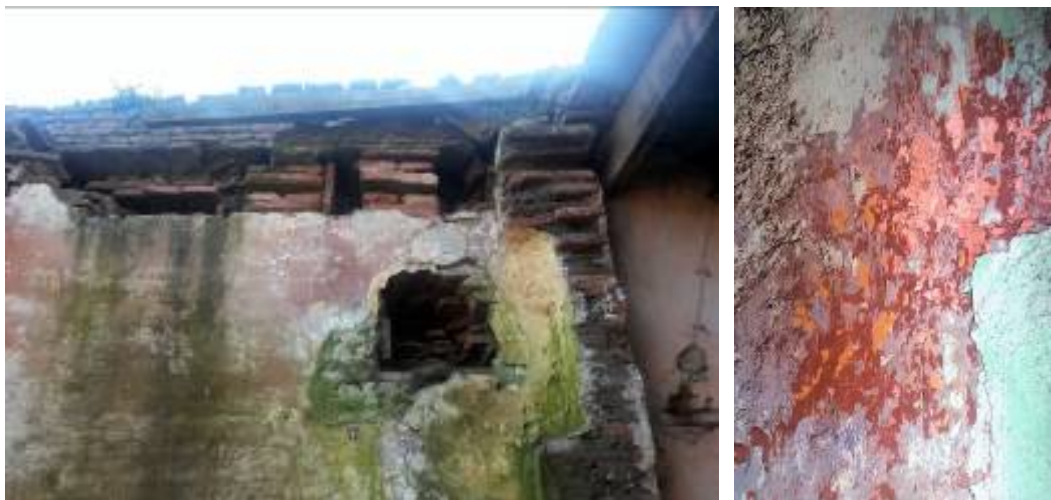
Figs. 45 y 46. Sistema de mechinales para las vigas originales y restos de estratos de pinturas de la casa más antigua, plenamente decorada.

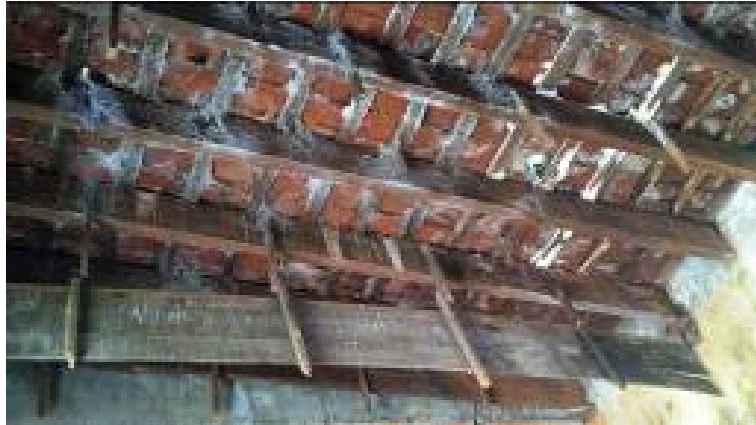
Figs. 47. Detalles de la original solución del cielorraso de la sección antigua hecho con tablones del piso.

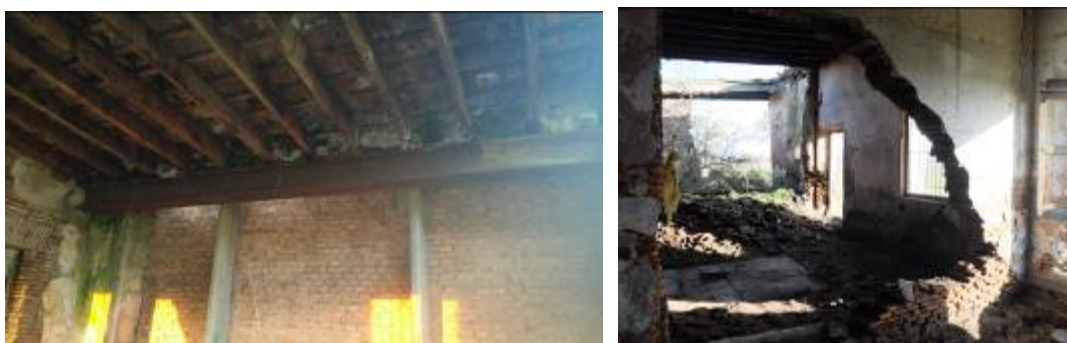
Figs. 48 y 49. Viga de acero y columnas de hormigón para sostener la cancha de pelota cuyos empujes destruyeron el sector, la pared muestra la transmisión de los esfuerzos.

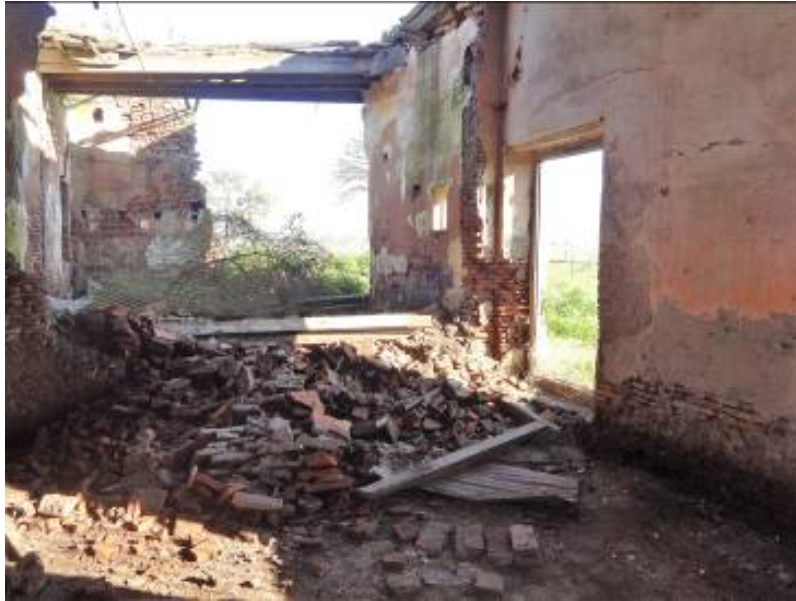
Fig. 50. Paredes caídas por no poder soportar los esfuerzos horizontales de la nueva estructura. Es lamentable ya que era el sector más antiguo.

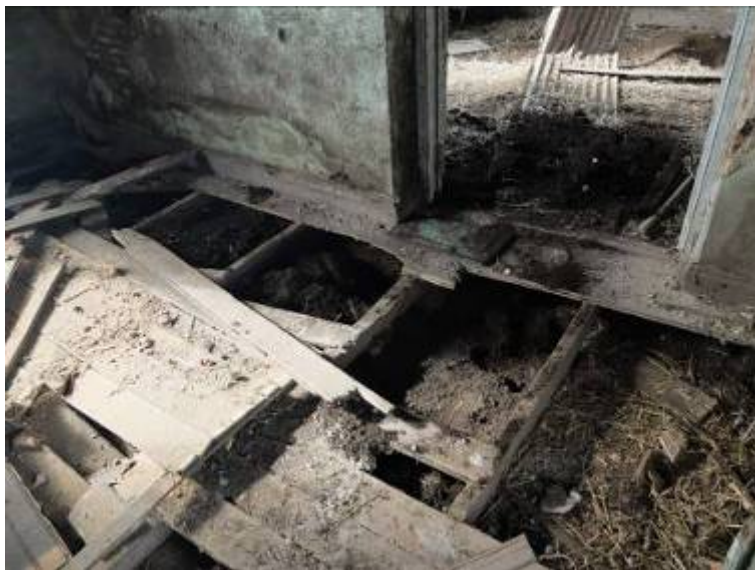
Figs. 54 y 55. Tierra limpia de contrapiso (Habitación 2), tirantes enganchados en los cimientos y entablado del piso, se alcanza a ver los marcos de la puerta y los zócalos pintados de verde sobre el celeste original, igual que la pared. Detalle de remiendos hechos con chapas.

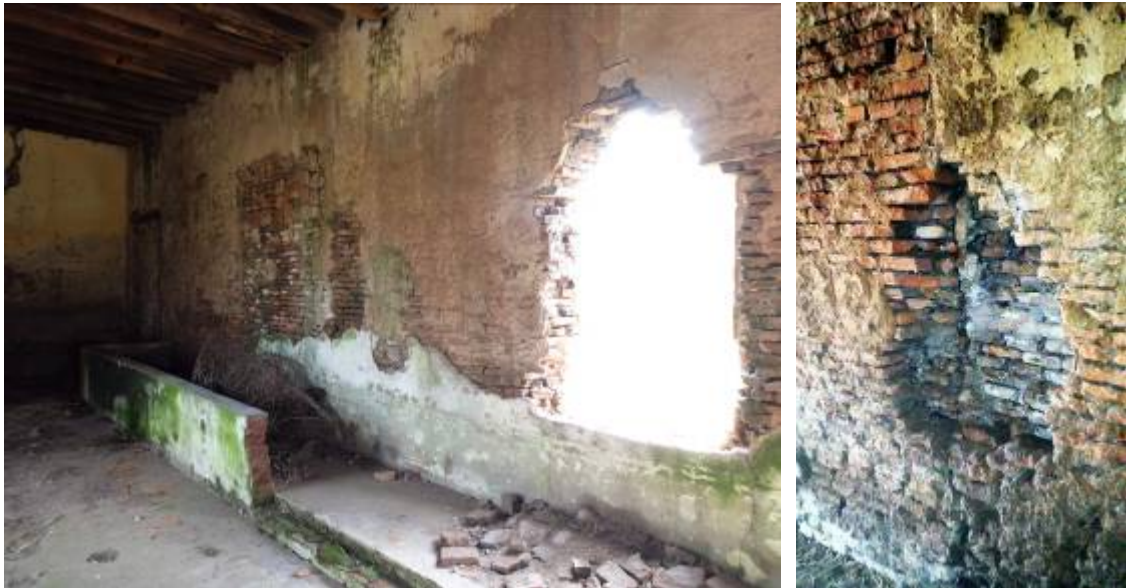
Figs. 56 y 57. Ambiente 16, resultado de demoler varias paredes y cambiar sus aberturas; nótese la peculiar pared del Sur hecha como dos muros unidos entre sí, ambos con ladrillos con junta de barro.

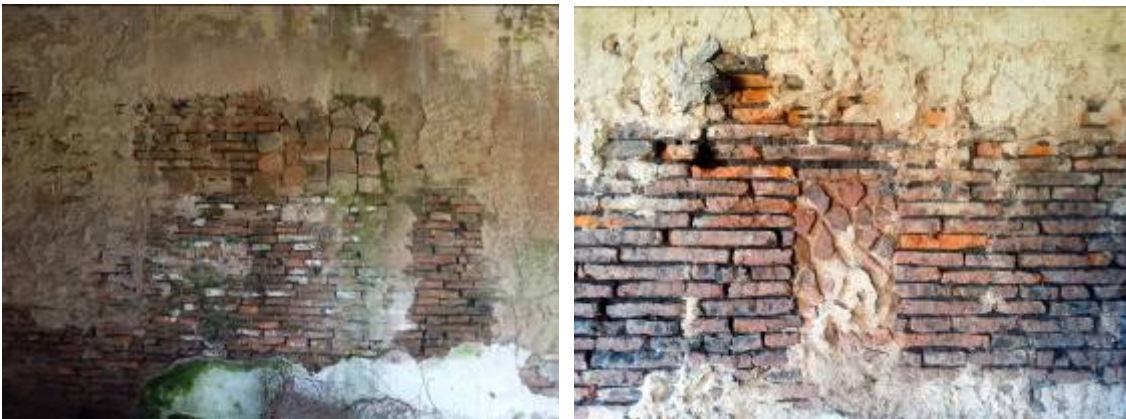
Figs. 58 y 59. Parches en los muros hechos con materiales del sitio pero en diferentes épocas.

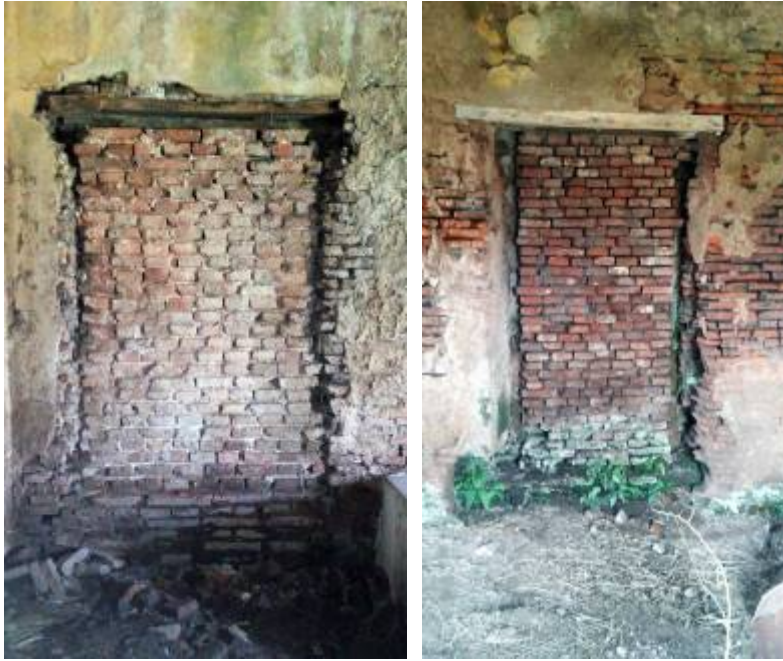
Figs. 60 y 61. Puertas con dinteles de madera de época diversa cerrados en el siglo XX para ampliar el lugar, con ladrillos que no son del sitio.
