Peritaje

Restos históricos en Casa Rosada

El Palacio de los Virreyes

Daniel Schávelzon

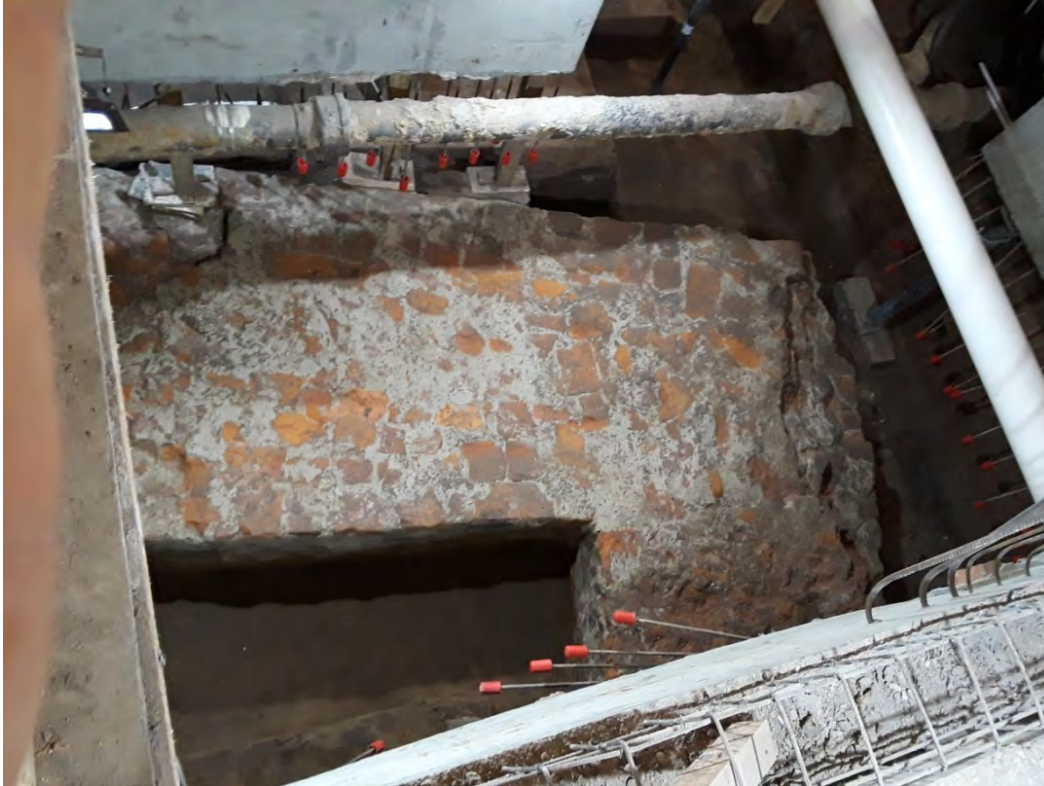
7. Basamento ya liberado de obstrucciones de un muro en forma de L de 1.50 metros de ancho, hecho de fragmentos de ladrillos con cal, de 0.50 metros de alto. Es posible que haya sido destruido al pasar el caño de hierro que se ve encima, hacia 1884 o poco después.

La primera (A) es un basamento formada por ladrillos fragmentados que en origen medían 40 x 20 x 5 cm embebidos en una mezcla de cal, puesta sobre la tosca original

del terreno a partir de una base ubicada a 2.40 cm de profundidad del piso actual de la Casa. Es un basamento de pared de 1.60 de ancho formando un ángulo de 90 grados que continúa bajo tierra. No hay evidencias de su altura total la que ahora mide entre 40 y 50 cm, con una camada de fragmentería de ladrillos en su base que mide entre 5 y 8 cm. La orientación sigue el norte-sur verdadero según brújula por eso su diferencia con el trazado de la estructura superior actual.

Este basamento sostuvo un muro del que nada ha quedado e incluso los perfiles visibles indican que su destrucción fue producto de las obras del arquitecto Francisco Tamburini hacia 1884, o poco posteriores. Esto lo basamos en que un caño de agua de la antigua instalación pasa por encima del basamento a unos 60 cm hacia arriba, y que los rellenos estratigráficos coinciden con los de esa época.

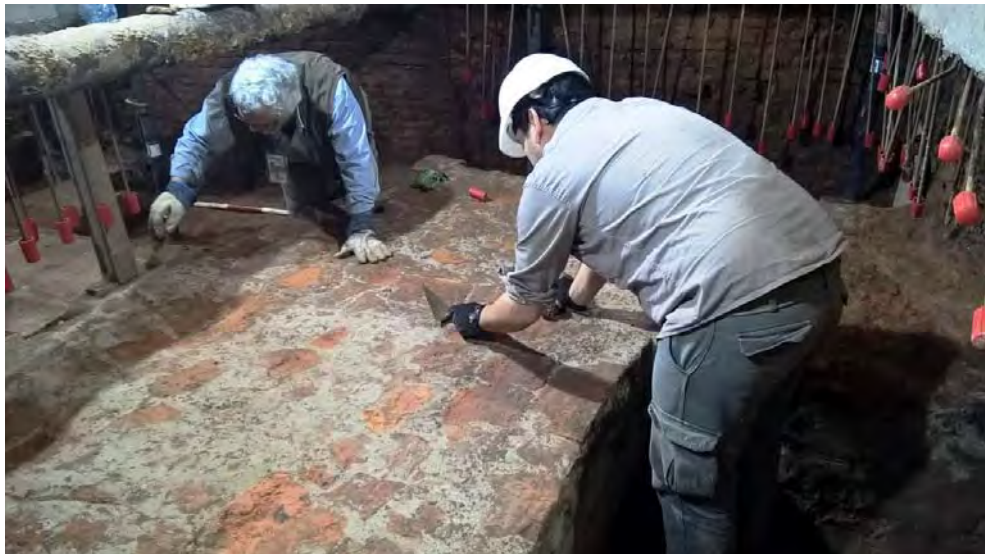
8. Limpieza del basamento (Estructura A) en que se observa la diferente manufactura de los fragmentos de que fueron usados para su construcción.

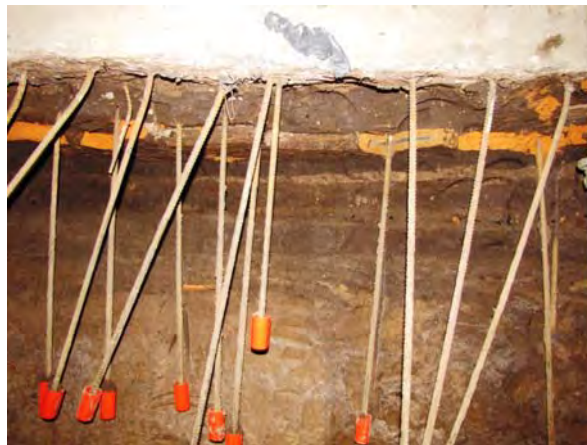
9. Nivel del piso y contrapiso original con los restos de las baldosas cuadradas visibles en el perfil expuesto en la obra.

En el sector Sur, en la estratigrafía que se observa atrás de los hierros para el hormigón, se pudo notar parte del piso original del interior de este aposento. Estaba formado por baldosas cuadradas colocadas en líneas paralelas, unidos por tierra negra como se ve en las fotos.

Dada la incómoda posición de sus restos y que no había tierra para excavar ya que estaba en un nivel estéril por la profundidad, fue imposible averiguar mucho más que su existencia, forma y cronología probable. Sin duda encima había una pared, ya desaparecida, que debió medir un metro por encima del cimiento o lo de que se ha conservado de él, ya que hay evidencias de un piso observables en un sector del perfil expuesto. El que las juntas y el contrapiso de ese nivel de baldosas sean de barro nos hacen suponer que estamos en un interior.

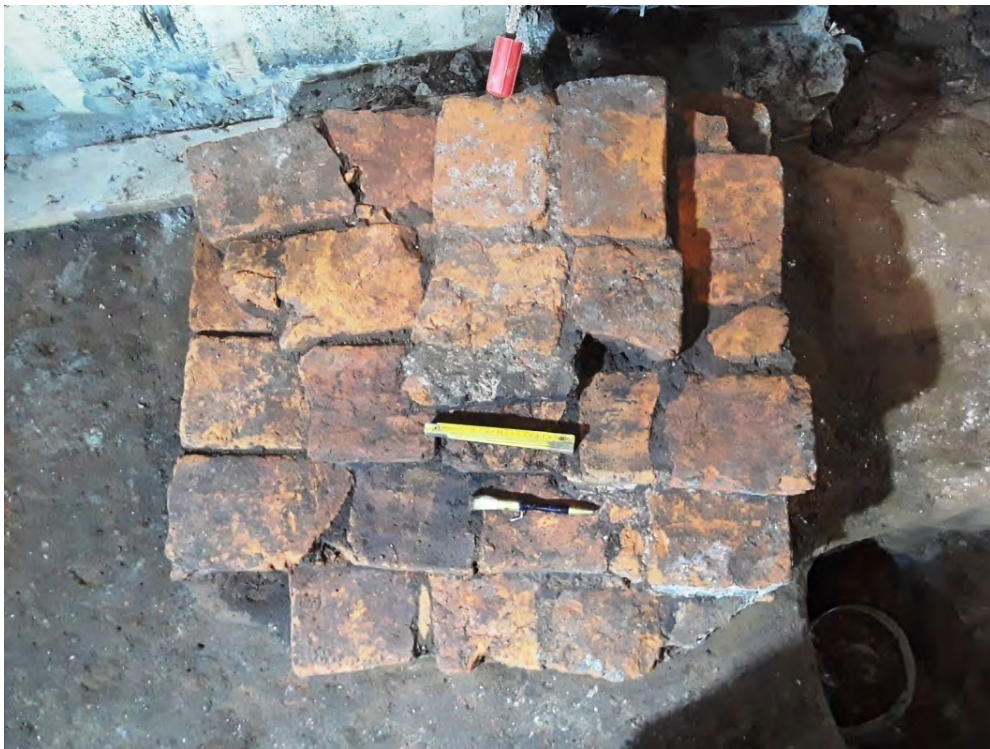
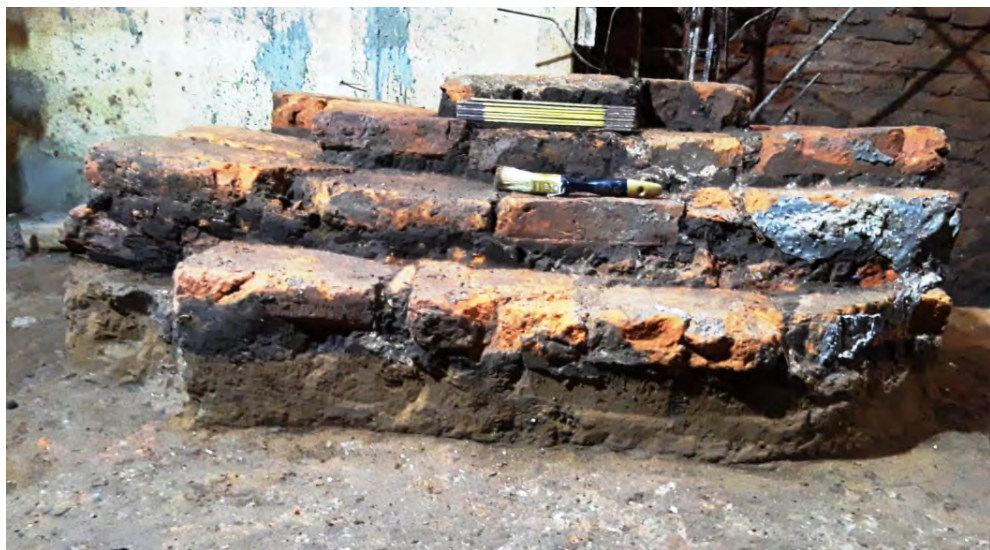
10. Restos de un muro o pilar de cuatro hiladas de ladrillos (Estructura B), con juntas de barro, colocado sobre la tosca original.

A tres metros de distancia del basamento se encuentra un fragmento de muro (Estructura B) del que queda una superficie de un metro cuadrado. Los ladrillos están unidos por una tierra negra limpia y sin cal, cuya base está diez centímetros más alta que la de la Estructura A, y quedan de ella cinco hiladas. Los ladrillos son más chicos que los otros y miden 36 x 18 x 5 cm. El extremo Oeste es de perfil limpio mientras que hacia el Este está roto. O era la base de un pilar rectangular o de una pared que terminaba en ese punto. No hubo más datos asociados a esta estructura.

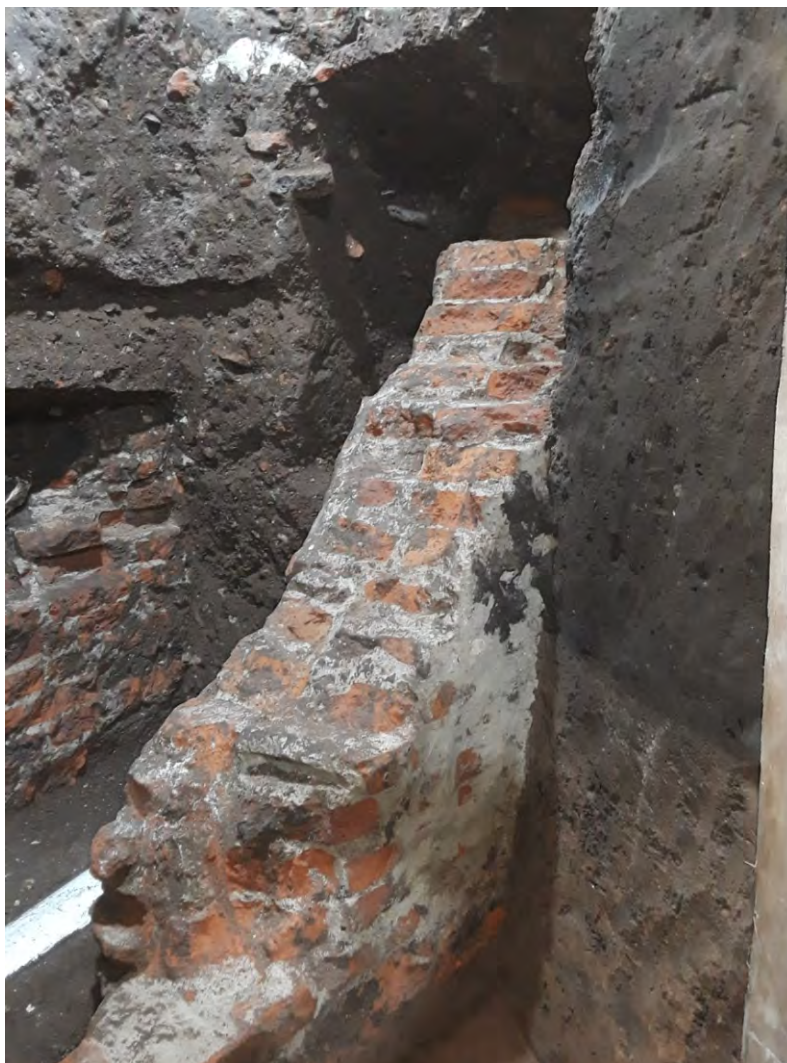
11. Estructura C, parte del basamento A que continúa en una zanja para cañerías aledaña. El caño blanco fue colocado en medio del muro, pero la altura conservada es mayor que en el resto del sitio.

La denominada C es continuación de la A, que fue rota hace poco tiempo para colocar un caño de plástico en su interior. Dado lo estrecho del espacio no alcanza a verse el borde sur, pero el norte es perfectamente visible. Tiene la ventaja que se eleva un metro en uno de sus extremos.

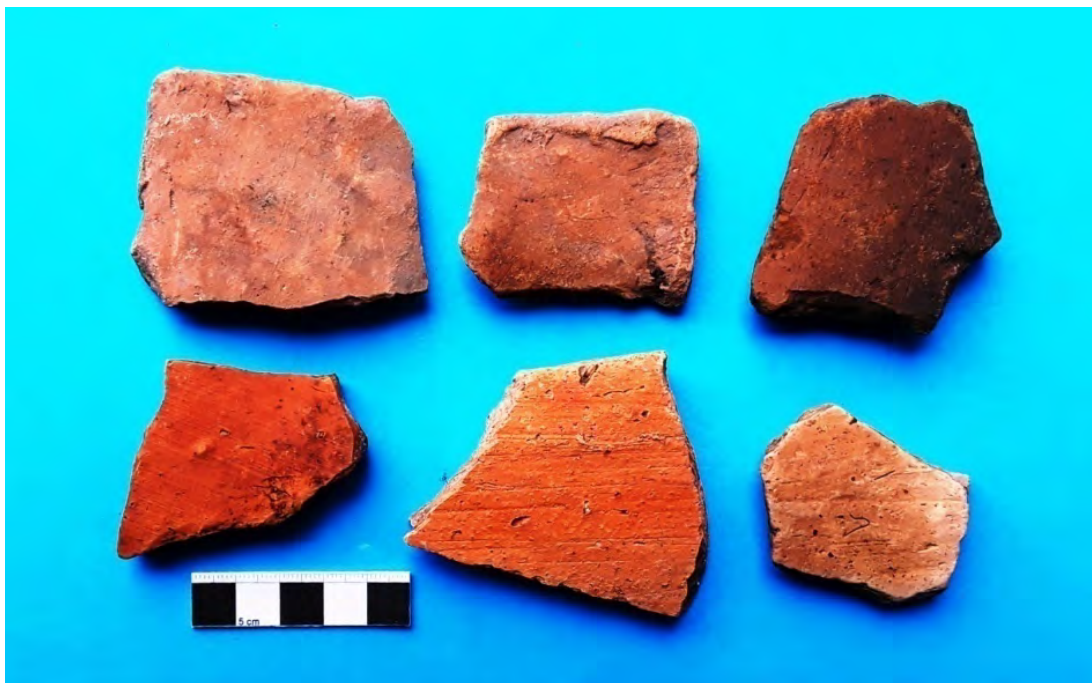
13. Fragmentos de tejas en los rellenos que corresponden a las primeras construcciones.

Asociadas a todas estas estructuras había fragmentos de tejas lo que indica su precedencia en el tiempo a la actual Casa Rosada. La asociación no es directa o mecánica sino que estaban dentro del mismo relleno de tierra negra en el exterior del

muro y que lo cubría; por otra parte es marcada la heterogenidad entre los fragmentos. En base a esto no los consideramos parte del contexto sino de objetos asociados y cercanos, obviamente antiguos, pero no necesariamente de la misma estructura.

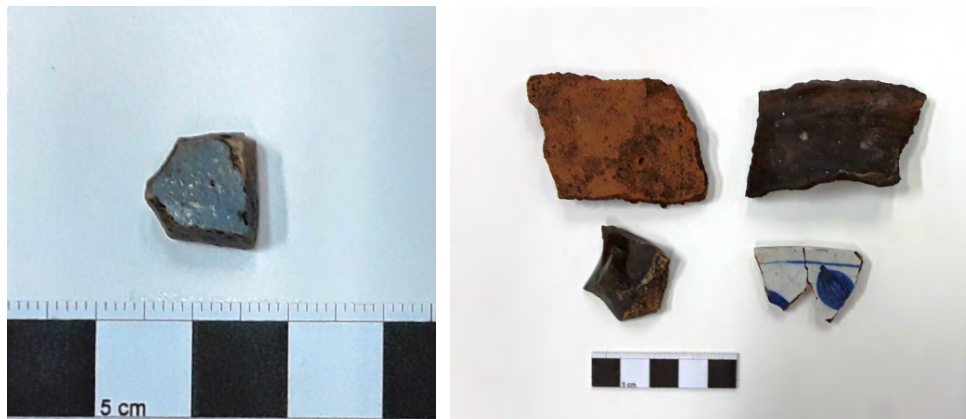
16. Mayólica Sevilla Azul sobre Azul (1550-1600), mayólica y cerámicas indígenas de la Estructura A. El grado de deterioro del conjunto impide saber la relación entre la estructura y los objetos.
