Observaciones arqueológicas en sondeos de la Capilla de San Miguel Arcángel, Paraná

Daniel Schávelzon, con la colaboración de Maximiliano Martínez

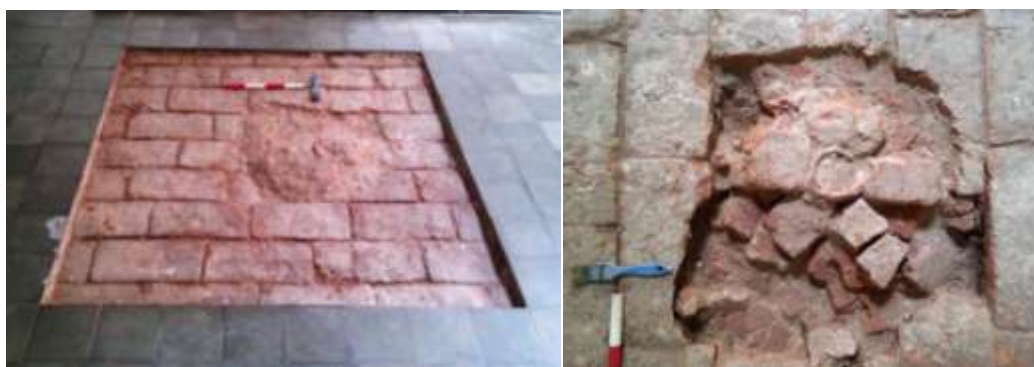
Sondeo 1 con el enladrillado original de la Capilla y la evidencia de una rotura posterior; a la derecha asoma un caño cerámico sostenido por fragmentos de ladrillos de menor tamaño.

En la parte central y rompiendo el piso de ladrillos y todo el paquete inferior, había un caño de cerámica hecho a torno colocado verticalmente de diez centímetros de diámetro, sencillo en su manufactura, que penetraba en una bovedilla la que a su vez cubría un pozo hecho de ladrillos partidos. Era un pozo de absorción, similar a los hogareños aunque de tamaño mínimo, de 55 cm de profundidad total (al menos es lo que es posible ver). El pozo mide 28 cm de diámetro y los ladrillos son fragmentos de originales que medían 15 x 4 y más de 20 de largo (30?). Es decir que son de hechura posterior al piso que fue roto para colocar esa estructura.

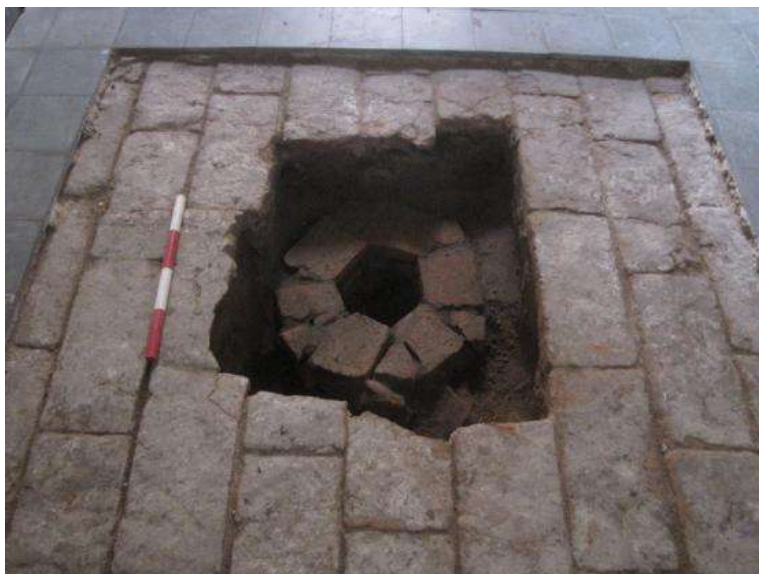
Estructura circular central que ha sido interpretada como un pozo de absorción de una posible pila bautismal.

Entendemos, de manera hipotética, pero basados en la experiencia, que se trata de un pozo de absorción de líquidos limpios (agua) para un tipo especial de pila bautismal con desagüe, lo que coincidiría con la poca capacidad volumétrica que tiene el pozo. El único caso en el país que hemos podido observar es el de la pila bautismal de la catedral de Morón y noticias acerca de la posible existencia de otros casos similares.

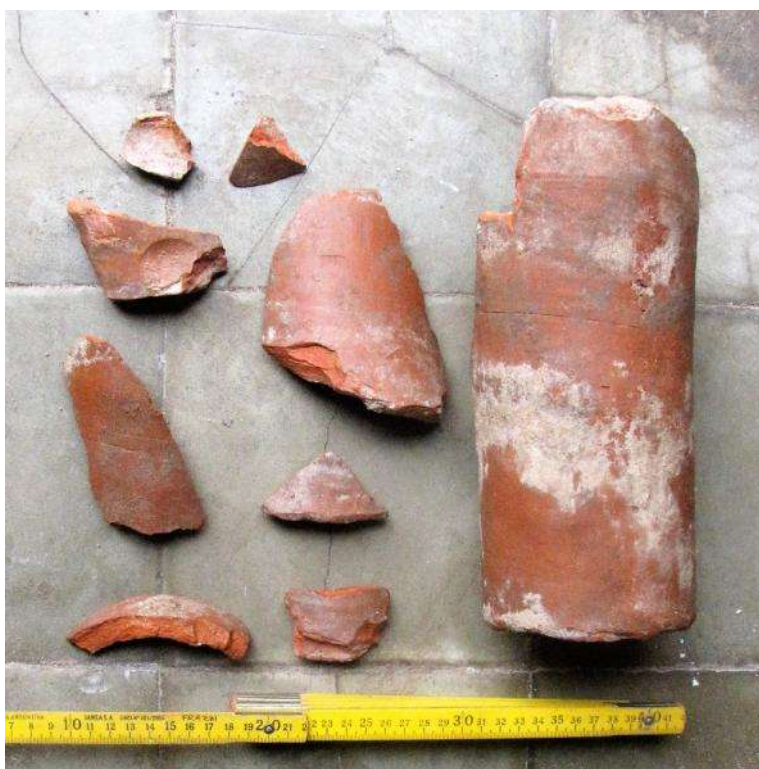
Caño de cerámica torneada, de posible manufactura local, del pozo del sondeo.

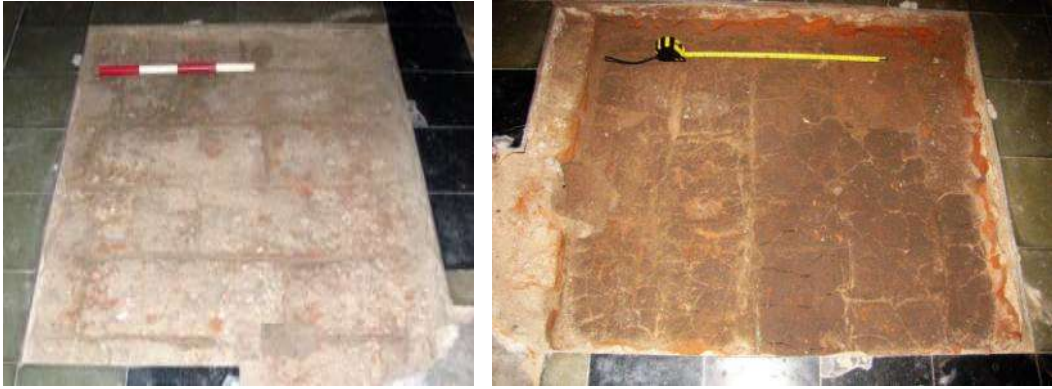
Sondeo 2: piso de ladrillos original y contrapiso de tierra mostrando las marcas de cada mampuesto, indicando que fueron puestos sobre barro líquido.

El piso antiguo (no. 3) estaba colocado sobre un contrapiso de tierra negra limpia y muy compactado (no. 4), a similitud del otro sondeo. Insistimos en que esta forma de asentar ladrillos de piso, sin cal, llega desde tiempos coloniales, quizás por costumbre, quizás por la maleabilidad del barro limpio líquido. Por debajo había un relleno de unos dos centímetros con dos huesos de rata y fragmentos menores de ladrillo (no. 5). Es posible que haya sido un relleno de nivelación previo al contrapiso. Al menos se los observa como operaciones diferentes. Todo ese conjunto o secuencia mide 14 cm de altura y conforma el paquete superior.

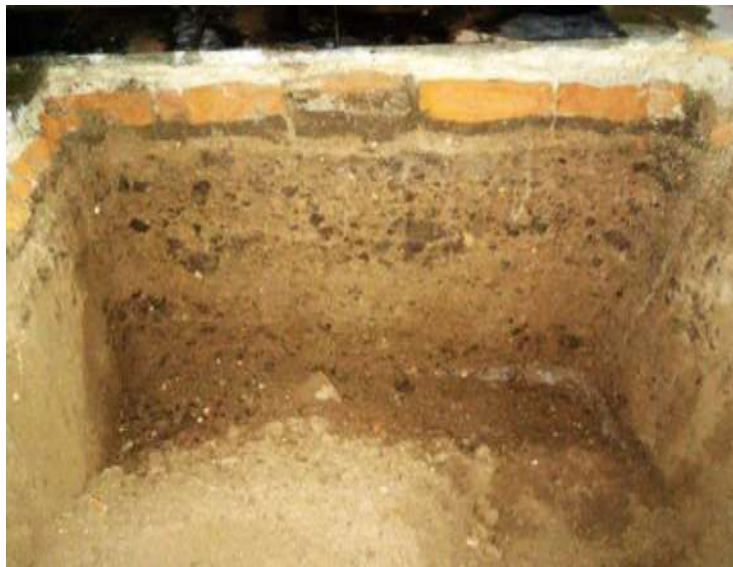
Perfil expuesto del Sondeo 2 en que se observa el paquete de pisos superior, el primer nivel de relleno y la etapa limpia más profunda sobre el suelo original.

Desde ese nivel (No. 6) comienza un estrato de quince centímetros de tierra negra muy dura, consolidada, un posible relleno bien hecho y compactado cuya superficie quedó expuesta largamente (No. 7). Sobre él hay fragmentos de cal y ladrillos que fueron pisados y enterrados. Suponemos que se trata de una etapa constructiva que quedó en uso por algún tiempo (No. 8). Se encontró un omóplogo de pez de tamaño grande que deberá ser identificado. Asimismo un fragmento de loza Pearlware de color negro y blanco. En esta unidad se encontró un fragmento de diáfisis de un mamífero grande (a identificar).

Por debajo y hasta llegar a los 77 cm de profundidad se observa una capa de tierra más suelta, con al menos un conjunto de ladrillos de gran tamaño acumulados en un sector, que no fue compactada sino que sirvió como relleno inicial (No. 9). Su piso es la arcilla original del terreno, ya imposible de excavar manualmente (No. 10). sobre el piso, justo al iniciar los rellenos, quedaron dos fragmentos de loza Creamware, de la misma base de una posible tetera o azucarera. Por ser otro objeto cultural encontrado aun en su lugar, en la base del sondeo y sobre la tierra estéril, la cronología coincide. Si la Capilla inició sus obras en 1822 este tipo loza ya estaba dejando de usarse en el país y no se fabricaba más en Gran Bretaña. El hallado por encima y ya descrito es posterior en el tiempo pero se producía en origen desde inicios del siglo XIX. La secuencia temporal en su relación entre fechas históricas y cerámica, resulta lógica.

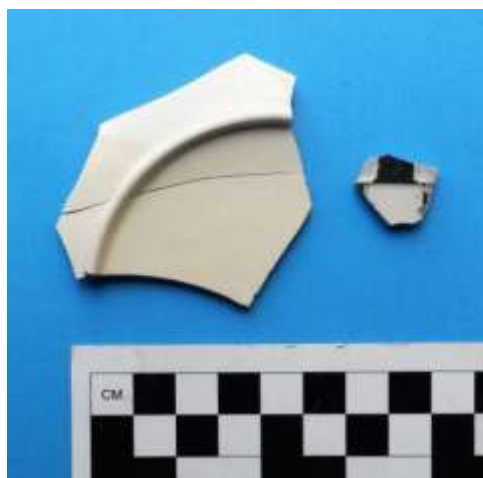
Lozas Creamware y Pearlware del Sondeo 2, evidencia de la temprana construcción de los rellenos en el siglo XIX inicial.

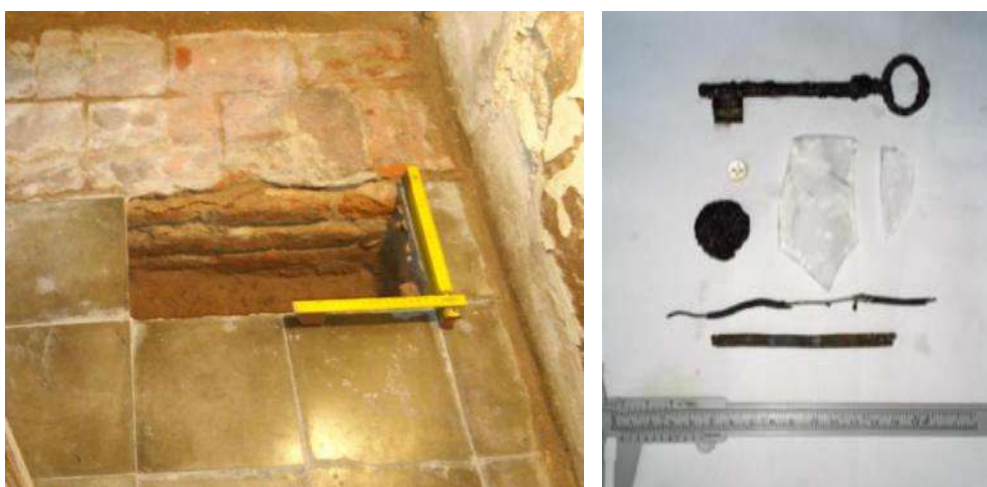
Sondeo 2: cimiento original de la Capilla y los rellenos del siglo XX de las intervenciones posteriores.

Lo que puede decirse es que efectivamente el cimiento de la construcción antigua es continuo, pasando por debajo de las puertas; que el muro interior del ambiente Este es muy posterior, irregular, con ladrillos de cimiento colocados de forma irregular y la parte superior de los rellenos es burda, con materiales relativamente modernos. No pudo verse a mayor profundidad. No hubo restos visibles del piso de ladrillos antiguo ni de su contrapiso; o no existió (hipótesis sobre la que hacemos hincapié para ambos ambientes laterales), o fue levantado al menos en esa zona para hacer el cimiento nuevo. Sólo observando lo que sucede en otros lugares de ese espacio se podrá determinar la existencia o no de un solado original de ladrillos.

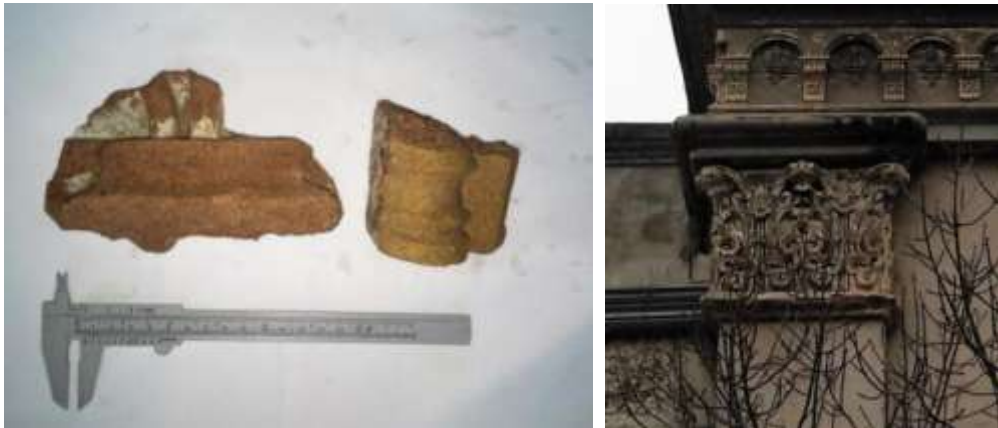
Molduras encontradas en el relleno del sondeo y su probable proveniencia de la Iglesia vecina, en los finales del siglo XIX.

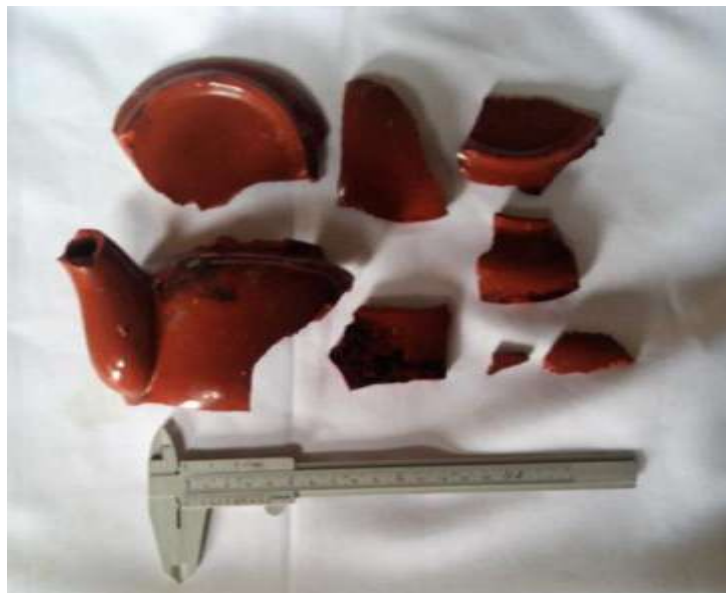
Tetera de cerámica inglesa del siglo XX.

Por debajo de estos se encontró el contrapiso de cal y luego un relleno de tierra muy suelta que sólo estaba profundizada hasta 24 cm. En ese relleno había fragmentos de una tetera roja de inicios del XX y coincide en el tiempo con las alteraciones hechas en ese ambiente. Además se encontró un cable de cobre con aislación de tela, un botón de nácar, fragmentos de maceta de jardín, de caños industriales de cerámica, vidrio de botella de vino, una vieja llave de hierro y parte de un vaso de vidrio. Llama la atención una importante cantidad de fragmentos de ladrillo hueco de agujeros cuadrados, ya que no se observa el uso de ese material en la construcción o en las alteraciones modernas del edificio.

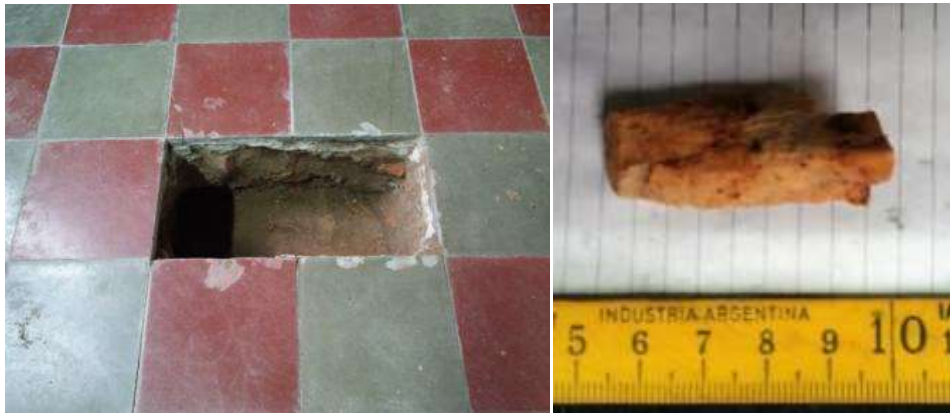
Sondeo 3, y hueso cortado con máquina eléctrica en un relleno sin piso antiguo.

Este fue hecho en el ambiente al Oeste de la Capilla, también de dos mosaicos en su dimensión, lo que hizo imposible hacer demasiadas observaciones. No hubo restos de piso o contrapiso original. Cabe señalarse que el mosaico moderno está a 14 cm por debajo del piso de la Capilla, y por debajo del contrapiso hay 22 cm de rellenos con vidrios de ventana, baldosas, astillas mínimas de hueso y ladrillos de la segunda época de construcción. A esa profundidad hay un nivel de tierra compacta que parecería ser similar al encontrado en el Sondeo 2. Las dimensiones impidieron mayores detalles. Se encontró un fragmento de diáfisis no identificada con marcas de corte con sierra mecánica.
