“Desde los entonces lóbregos sótanos”: arqueología del primer Museo Etnográfico, 1905-1927 (Viamonte 430)

Informe de trabajos realizados y estudio de materiales históricos

Daniel Schávelzon

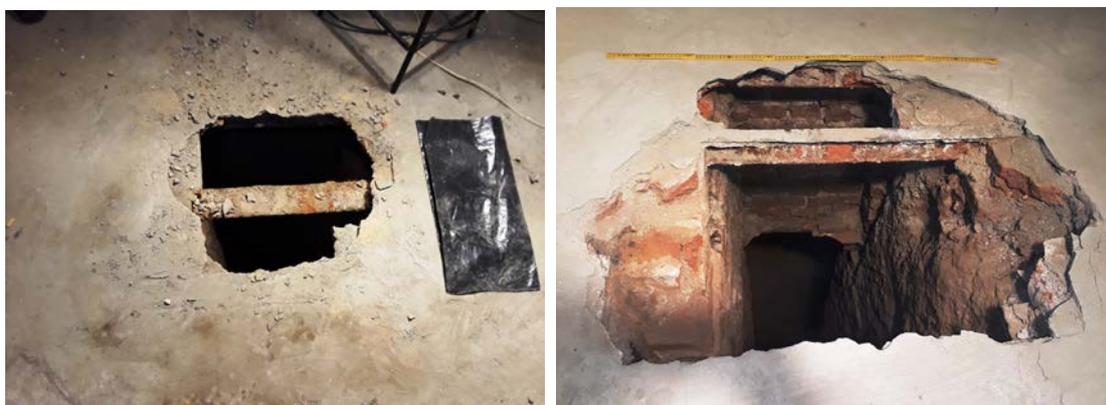
Estado del lugar al producirse el hundimiento y la primer apertura con el hallazgo de los pozos.

Tras una visita al lugar fue posible entender que se trataba de dos profundos pozos unidos entre sí, de cerca de cinco y ocho metros de profundidad visible, antiguos, los que habían sido rellenos de escombros desde ese nivel hacia abajo y por arriba estaban limpios. La rotura que produjo el hundimiento fue por dos motivos: una mezcladora de material funcionando en ese sitio con sus fuertes vibraciones y que el piso era de una simple mezcla de cal que cubría las endebles estructuras más antiguas colocadas sobre hierros oxidados. Si por encima de eso hubo un piso de mosaicos, lo que es más probable que fuese un entablonado como se ve en las fotos antiguas, ya no había evidencia alguna. La situación indicaba que era necesario hacer un estudio adecuado y analizar no sólo la estructura sino también su contenido, y a partir de eso sugerir posibilidades hacia el futuro. En función de eso y dada la premura que implicaba suspender obras en proceso, se organizó un equipo de colaboradores para que en pocas horas se pudiera operar como un rescate arqueológico en la menor cantidad de tiempo posible. Las condiciones del sitio lo hacían posible pese a que la profundidad de los pozos y la fragilidad de la estructura superior era de riesgo.

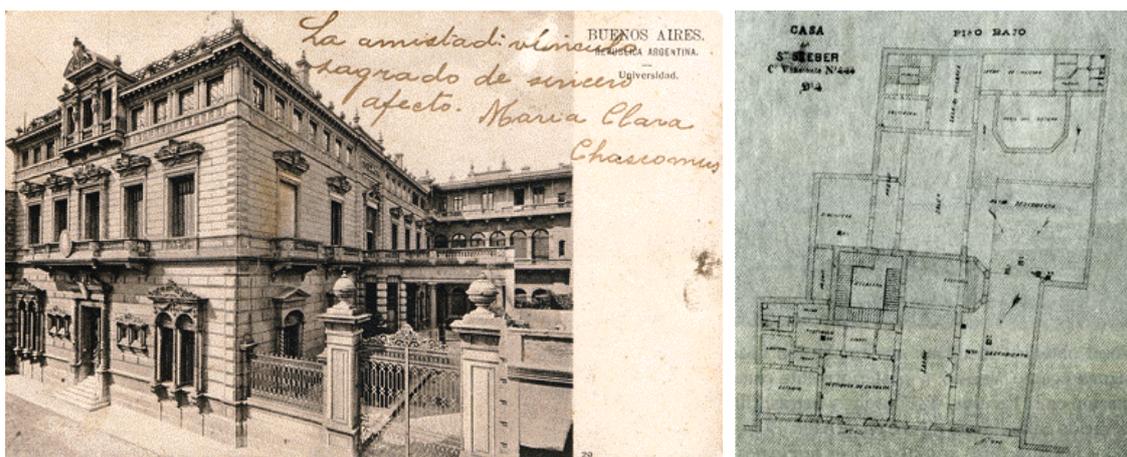
Casa de la familia Seeber construida en 1877. El plano es de 1891 (Gentileza AYSA), la foto muestra aun el jardín lateral hacia 1900.

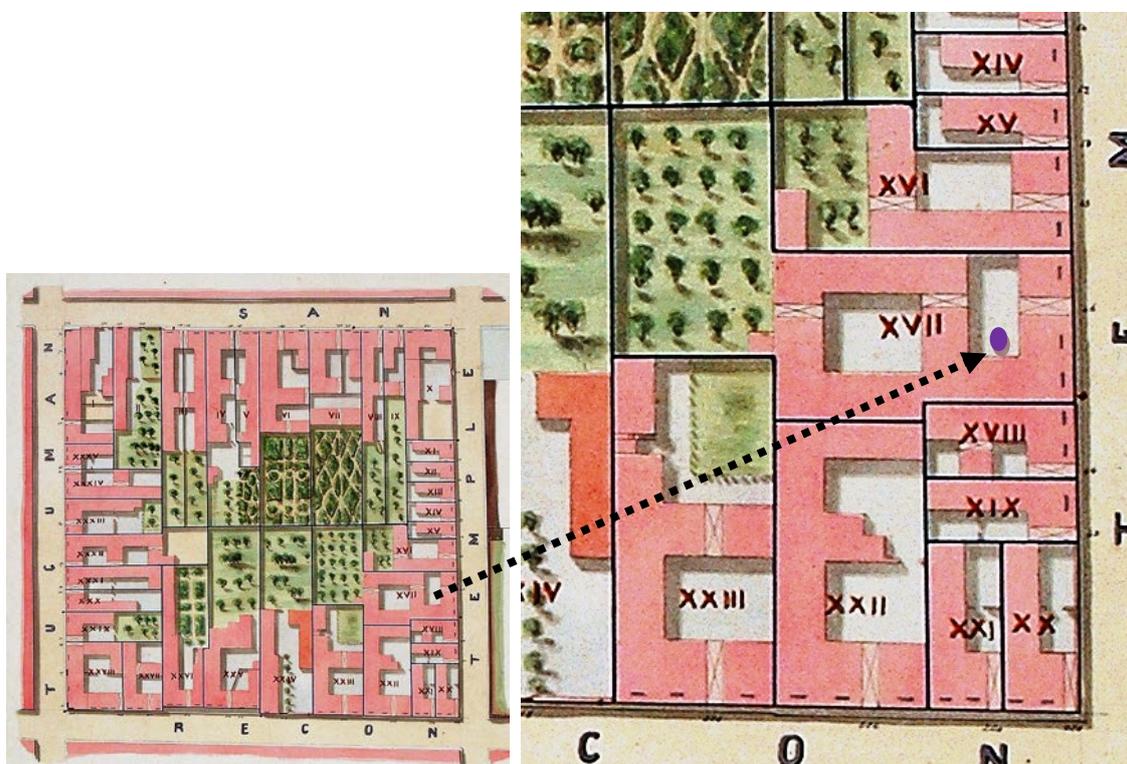
Catastro de Pedro Beare hecho hacia 1865, la casa Gómez es la marcada con el número XVII; la ampliación de la casa se haría luego al lote aledaño número XVI. El punto marca la ubicación de los pozos (Gentileza F. Girelli).

Por lo que muestran los planos, los pozos que estamos describiendo –o al menos el circular que es el más antiguo-, estaban en la parte frontal del lote original a pocos metros de la fachada; es imposible calcularlo con absoluta exactitud porque cambió la configuración de los lotes. Esto –el que el pozo esté tan en el frente-, si bien no es único en la ciudad es al menos extraño, por lo que descartando que haya sido un pozo de letrina dado el lugar en que se encuentra además de la falta de evidencias internas¹, debió ser un pozo para agua preexistente en el terreno, es decir que era de la precedente casa Gómez y que fue cortado a la altura (es decir hacia abajo) del piso del sótano por las obras de Agrelo. Esta es una hipótesis razonable aunque no hay pruebas directas que lo sustenten; aunque el que exista una cisterna en el patio de los Seeber es indicativo de que esa familia tenía un sistema de acopio de agua más moderno que un simple pozo. Y los planos de la casa no muestran su existencia.

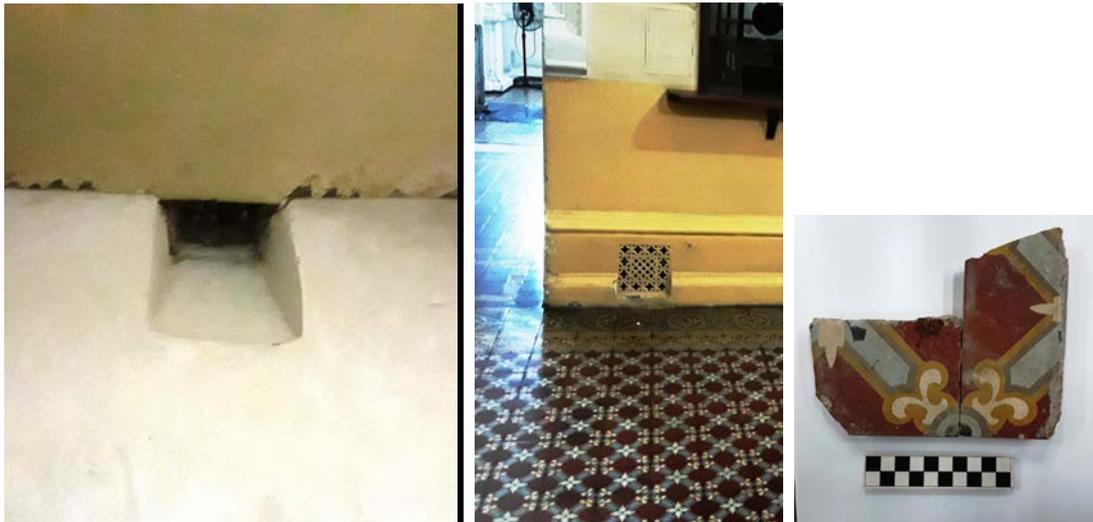
Ventilación del sótano; el piso tenía una claraboya que fue modificada. Ejemplo del tipo de mosaico que tuvo antes del cambio. Nótese que el piso tiene dos variantes, resultado de esas modificaciones.

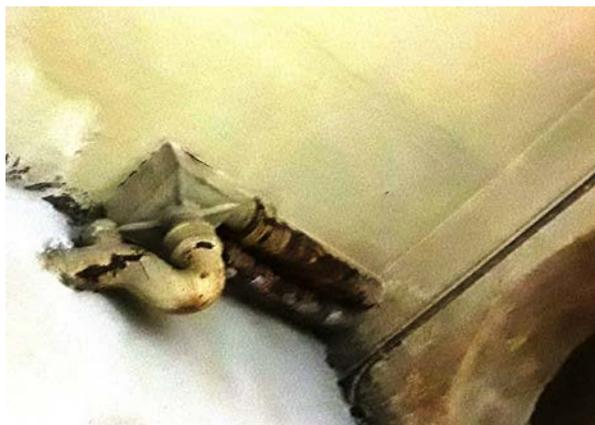
Cañerías cloacales antiguas que aun se ven en los sótanos, aunque ahora rotas, no debían dar un aspecto agradable al sitio.

Las cañerías cloacales originales que colgaban del techo del sótano aun pueden verse, lo que en su tiempo debió dar una imagen bastante deprimente del lugar, y que explica bien el porqué Ambrosetti lo denominó como “tierra inexplorada”, y en donde se acumulaban los cajones de objetos que una historiadora ha descrito como objetos “traídos, amontonados y sin desencajonar, en los pasillos y bajo las mesas de las aulas universitarias” (Pegoraro 2009). La ampliación del edificio que les permitió disponer de un salón de exhibiciones en un entrepiso en el subsuelo pero con un acceso más franco al visitante, debió mejorar las cosas. Pensemos que de la primera expedición que viajó a Pampa Grande Ambrosetti trajo cincuenta y un cajones de gran tamaño, por lo que debió ser una aventura de insalubridad trabajar en esos sótanos. Luego veremos que en los primeros años no debió haber luz eléctrica.

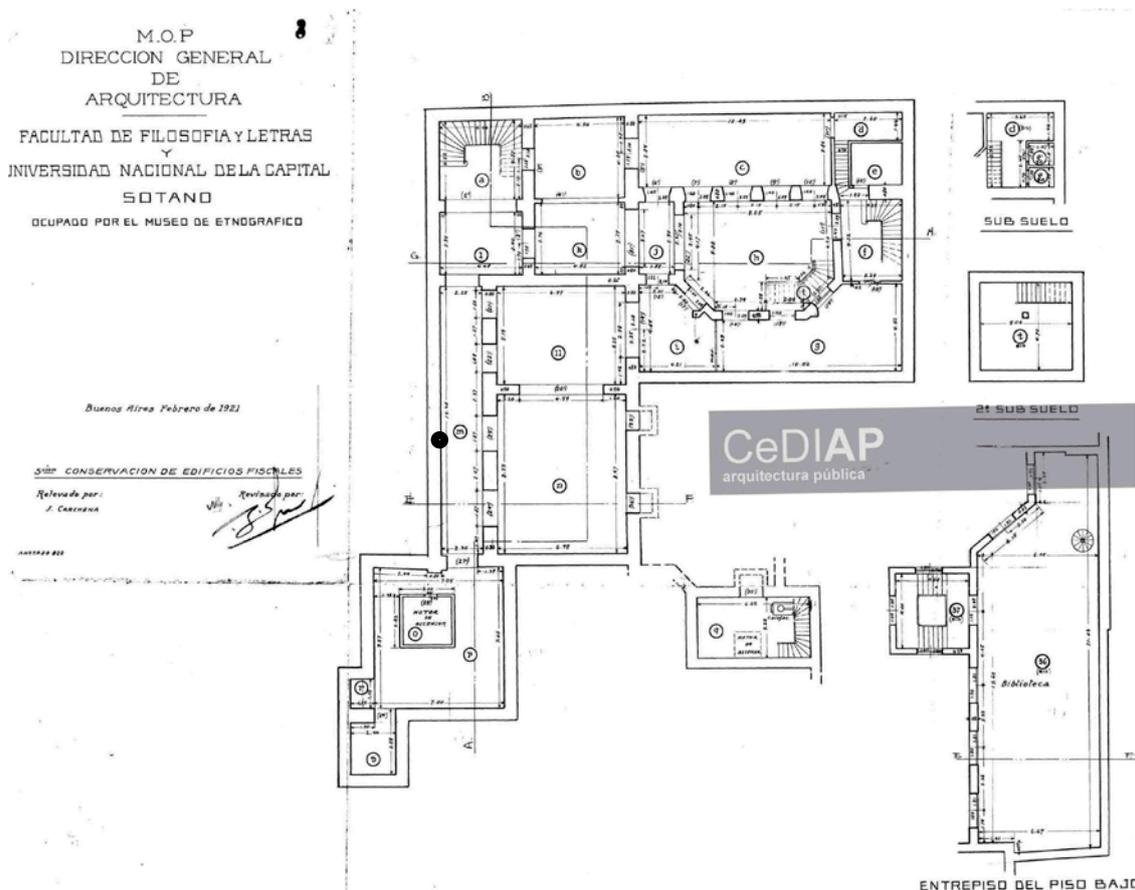
Plano de 1923 cuando estaba en los sótanos el Museo Etnográfico, en la habitación principal se indica la presencia del “pozo del ascensor”, y su imposible coexistencia con los pozos estudiados; a la derecha se ve el salón del entrepiso del subsuelo también destinado al museo (Gentileza CEDIAP).

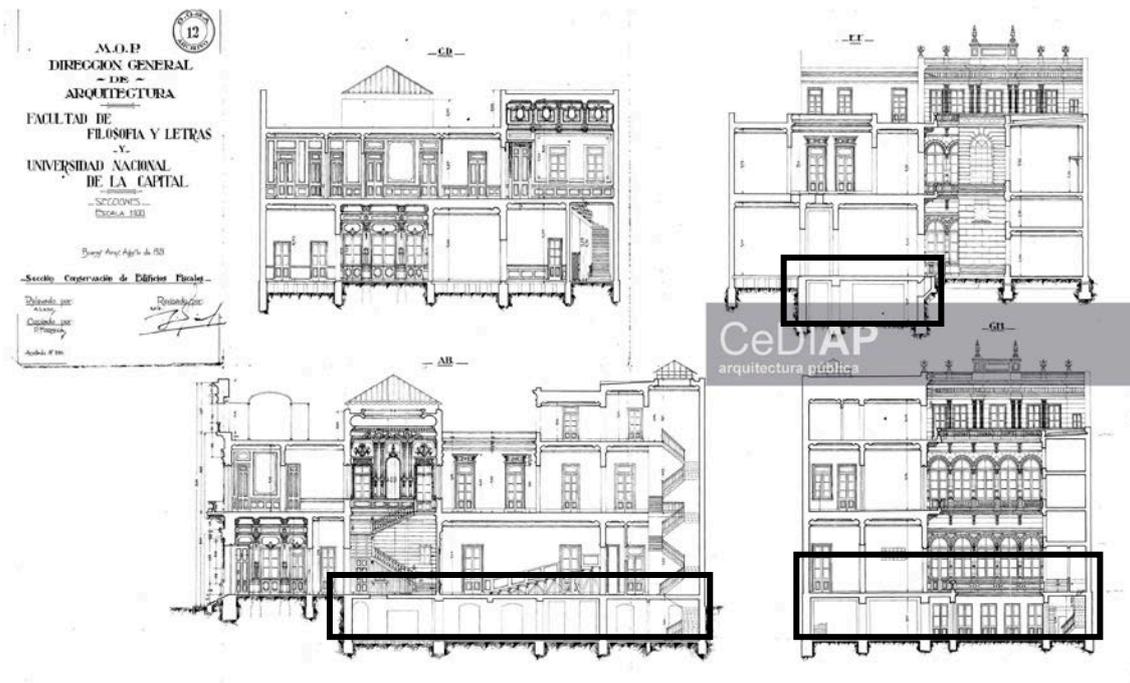
Corte de la Casa Seeber en 1921 cuando estaba allí el Museo, se aprecia que en los sótanos no hay evidencia de pozo alguno (Gentileza CEDIAP).

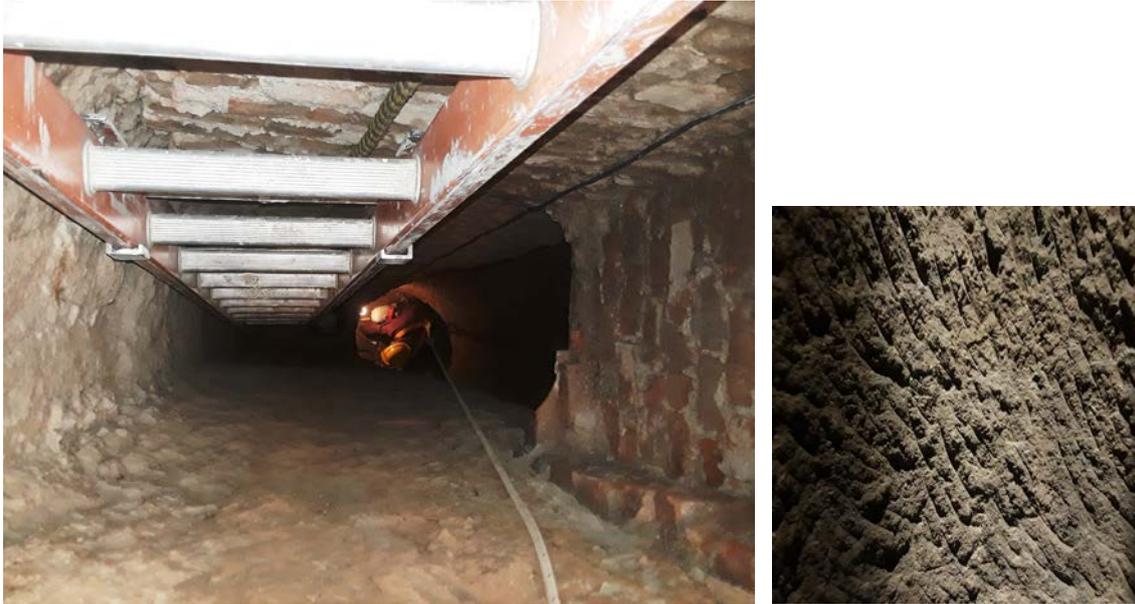
Vista de los dos pozos unidos por debajo de la cúpula y la diferente forma de excavarlos que se ve en ambas paredes.

La construcción encontrada está formada por dos pozos unidos, uno circular y el otro rectangular. El mayor, el circular, posiblemente fue hecho con la casa misma en 1877 o incluso antes, con la casa Gómez como hemos dicho. Era para extraer agua de la napa y tiene muestras de poco uso, con un diámetro de un metro de ancho y seguramente unos nueve metros de profundidad o más. Ambos detalles llaman la atención: que sea de un metro y no de una vara indica una cronología posterior a Mitre y la imposición del sistema métrico decimal que comenzó en el año 1863. Y que se hayan conservado perfectas las marcas del pico con que fue cavado, sin golpes de baldes que subían y bajaban, implica muy poco uso. Si esta fecha puede tomarse como inicial y la de 1877 como final al hacer el sótano, el pozo debió estar en uso muy pocos años y eso explica el porqué casi no hay marcas de desgaste en su superficie. Tampoco hay marcas de deslave por agua que haya caído al levantarla.

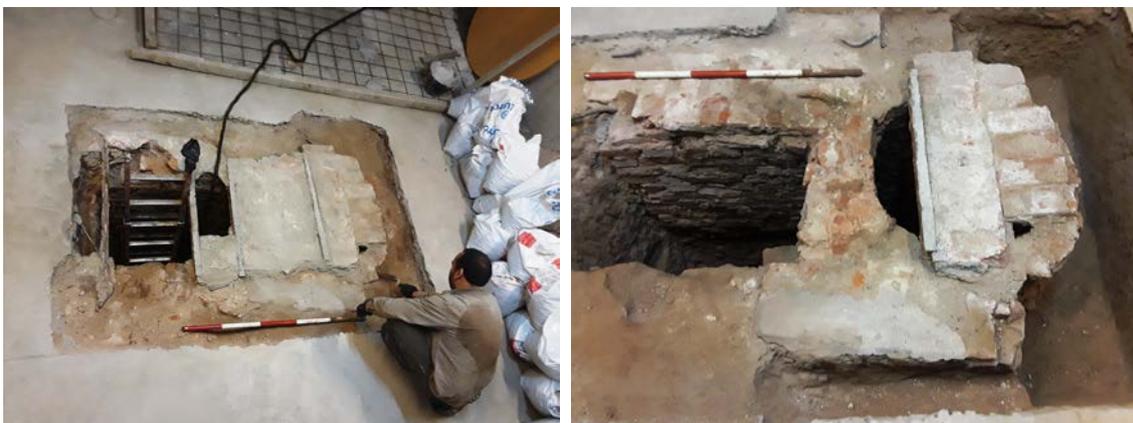
Los pozos al iniciarse la limpieza a su alrededor y al terminarse el trabajo. El sitio donde se observa la escalera (a la izquierda) debió ser dónde estaba la rejilla.

A un lado del pozo circular se hizo, en fecha posterior, un pozo rectangular de 40 x 100 cm, hasta cinco metros de profundidad, unidos ambos por un extremo; era como una ampliación de forma rectangular pero que no llegaba hasta el fondo. Y el pozo redondo fue cubierto con una cúpula de ladrillos con una tapa de inspección –imposible de abrir de ser necesario-, construcción endeble apoyada simplemente sobre la tierra. La unión con el pozo se resolvió con una viga de madera y otra de hormigón, siendo un método eficiente pero poniendo en evidencia que era un parche mal terminado. También quedó claro que el pozo cuadrado, cuyo remate es de ladrillos en un metro de altura, quedó cerrado por vigas de hierro todas de formas diferentes, mal colocadas, varias reusadas, donde debió existir una rejilla de piso de gran tamaño. Si a este pozo se lo pensó de forma circular y se cambió de opinión, de eso quedó la marca en la base de los ladrillos del muro, lo que parece dar esa posibilidad. Lo que no sabemos, aunque es muestra hipótesis, es que la clausura del pozo circular es anterior a esta obra de ampliación, la que se hizo por casualidad a su lado y se la aprovechó al encontrarla. Pero eso hizo que se alterara la cúpula, su sistema de soporte y la terminación en la parte superior que unió el conjunto.

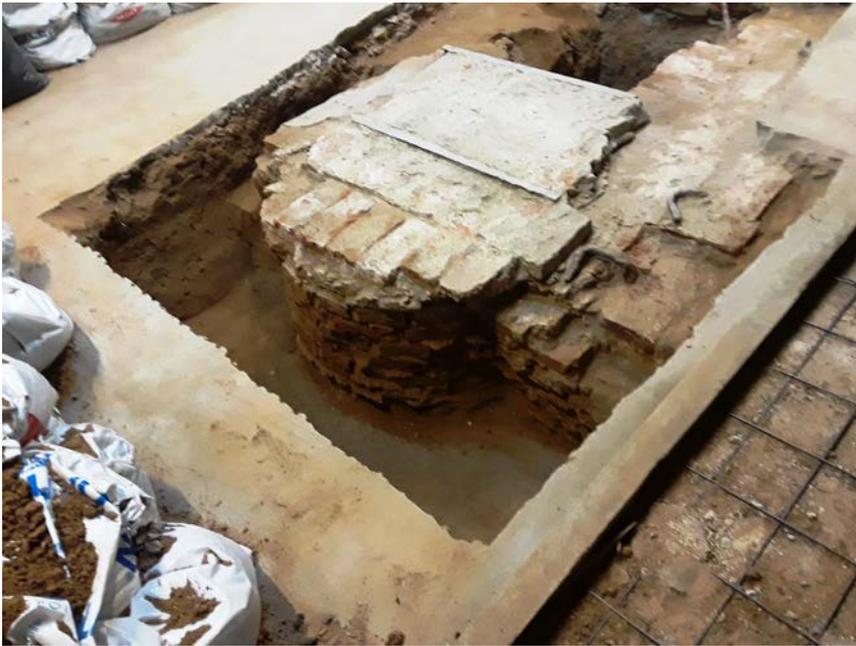
Cúpula sobre el pozo circular antiguo y los arreglos posteriores; viga de hierro de la unión entre ambos.

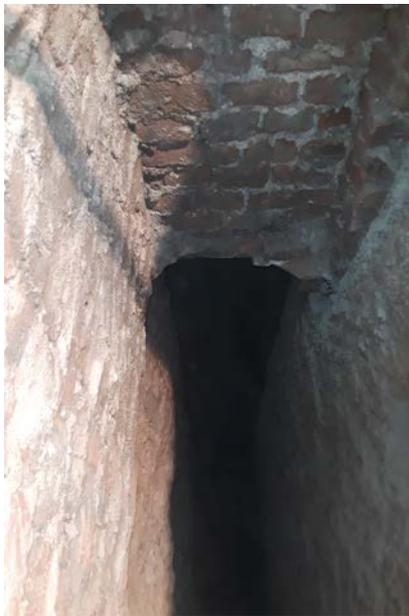
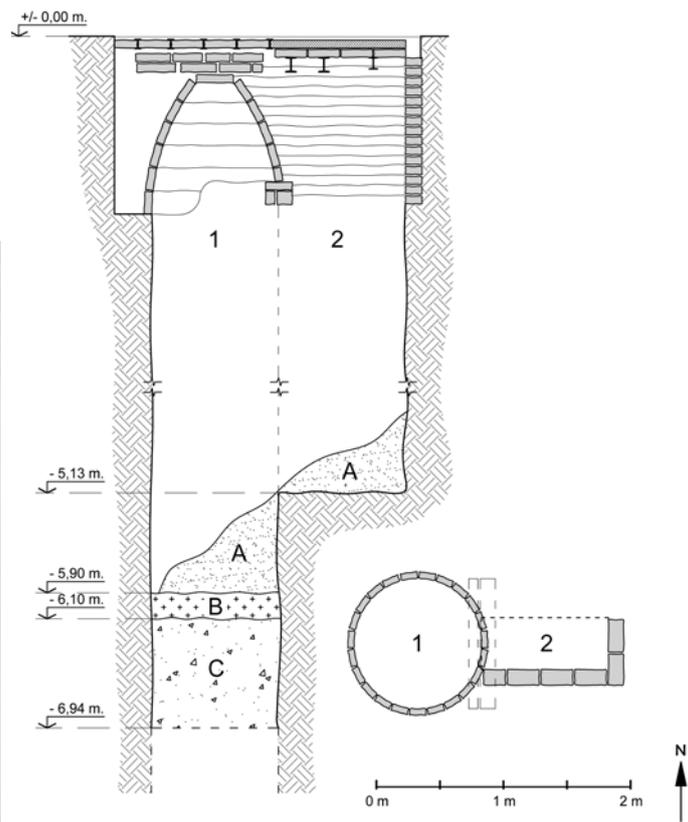
Vista de los dos pozos, la forma en que estaban unidos por debajo de la bovedilla, y vista del perfil y planta del conjunto (Dibujo F. Chechi).

Si observamos el perfil de los pozos se ve que el sedimento A se fue cayendo desde el pozo 1 al 2. Dado que este último estaba relleno con escombros grande ese polvo y los fragmentos menores se filtraron en el estrato B. El C es el relleno grande previo que fue excavado en la medida de lo posible pero no había evidencias de objetos del tipo de A.

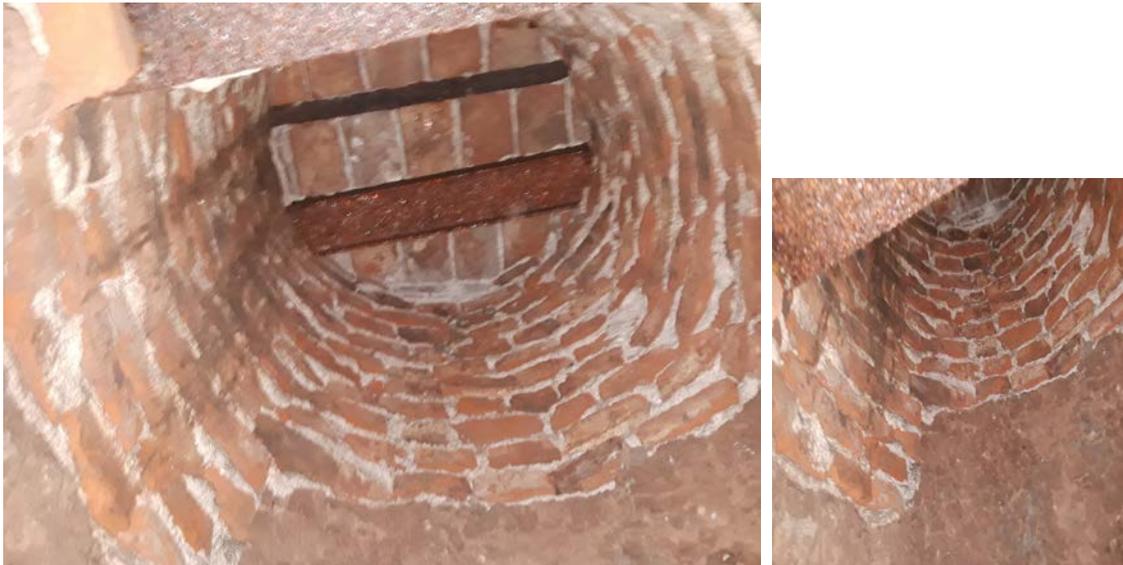
Vistas del interior de la bovedilla del pozo circular: se observa la irregularidad con que se apoyaba en la tierra y los hierros irregulares usados para sostenerla.

El pozo rectangular fue cancelado en forma muy elemental –por eso colapsó en estas obras- mediante vigas de hierro ligeramente apoyadas todas desiguales, y encima ladrillos; el pozo circular estaba cubierto como indican las Ordenanzas Municipales con una bovedilla o cúpula de ladrillos pegados con cal y vigas de hierro formando una tapa de acceso, pero de pésima calidad. Incluso se usaron hierros provenientes de otras funciones como un asta de bandera de las que se empotraban en las fachadas, otras eran perfiles diversos y hasta planchuelas. Esta situación endeble simplemente apoyada sobre la tierra hacía todo inestable, y es por eso que el trabajo en el lugar era en extremo de riesgo y se suspendió a cierta profundidad³. Suponemos que el haber estado allí la mezcladora de cemento, con sus vibraciones durante horas todos los días de la obra no debió ayudar.

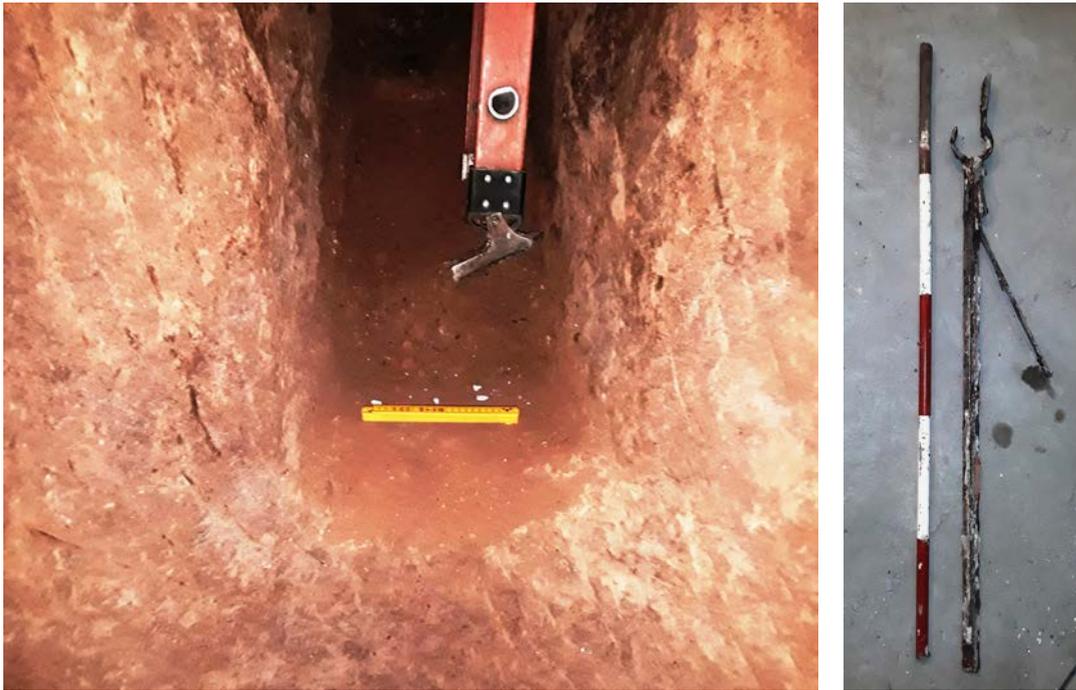
Sector inferior del pozo rectangular, aun conservaba el polvo del sedimento acumulado sobre la parte posterior. La escalera está sobre el límite superior de esa acumulación (Denominada como "A" en el dibujo). A la derecha una posible asta de bandera de la fachada reusada como soporte de la estructura.

El pozo rectangular fue hecho como una ampliación para ser usado como sistema absorbente de agua en caso de rotura de caños o ante la falta de bombas de desagote que pudieran suplirlo. La base de un motor que denotan dos tornillos de gran tamaño y que se encuentran al lado de la boca, indica que sí tuvo un uso asociado a la extracción de agua pero que todo fue roto, retirado y alisado. Llama mucho la atención que la Municipalidad no hubiera prohibido su uso y existencia en fecha tan tardía. Suponemos que, dado que siguió abierto, debió existir una rejilla de gran tamaño apoyada sobre los perfiles Doble T que aun están en su lugar. Por allí se fueron arrojando la tierra de la limpieza diaria, basura diversa de su época y fragmentos de objetos de los laboratorios, incluidas cerámicas precolombinas y hasta un par de restos óseos humanos. El sedimento era polvo, no tierra, típico del barrido y no casualmente tenía restos de jerga del tipo usado para limpiar.

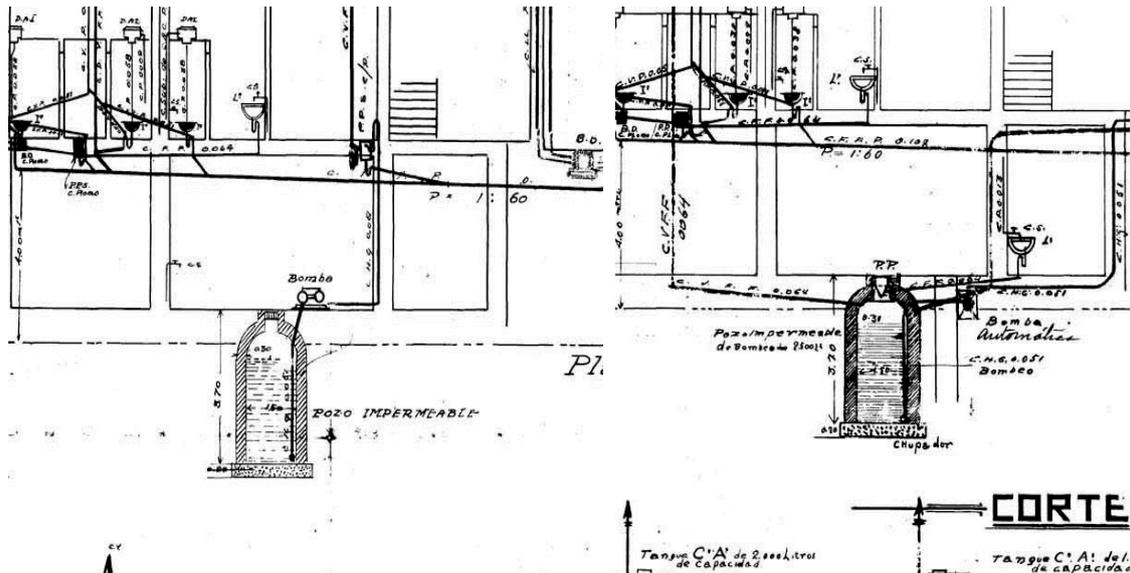
Planos de 1923 y 1930 en que se ha dibujado la estructura de los dos pozos como si fuera un único “pozo impermeable” hecho de mampostería y hormigón con una bomba para extraer agua a su lado.

Los planos de la década de 1920-30 son en esto bastante mentirosos. Muestran la existencia de un pozo tipo cisterna, supuestamente impermeable, con base y tapa de hormigón, asociado a una bomba de extracción; no tienen nada que ver con la realidad de este sistema elemental simplemente excavado en la tierra y que no se derrumbó antes de casualidad. Las dos versiones de planos que existen distan largamente de lo que había.

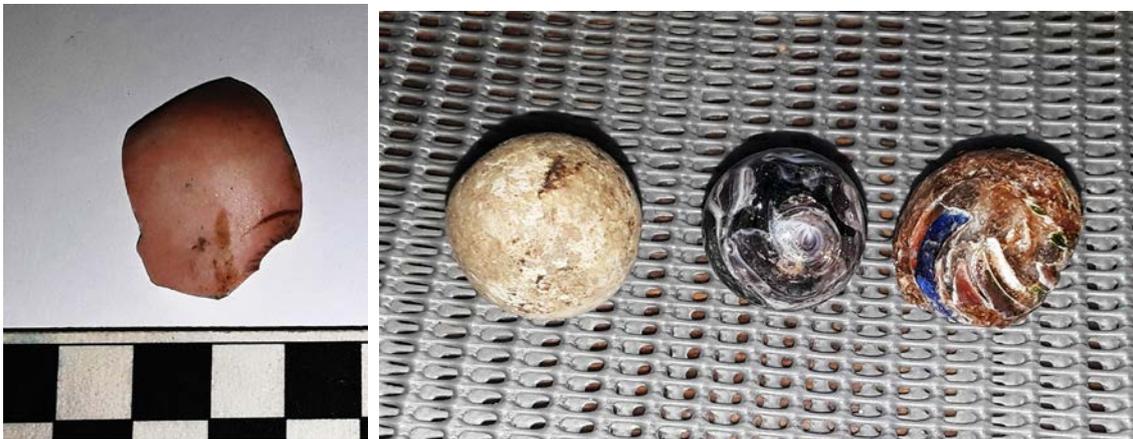
Fragmento de cabeza de muñeca de porcelana y tres bolitas (una de loza, dos de vidrio), éstas últimas golpeadas en forma intensa.

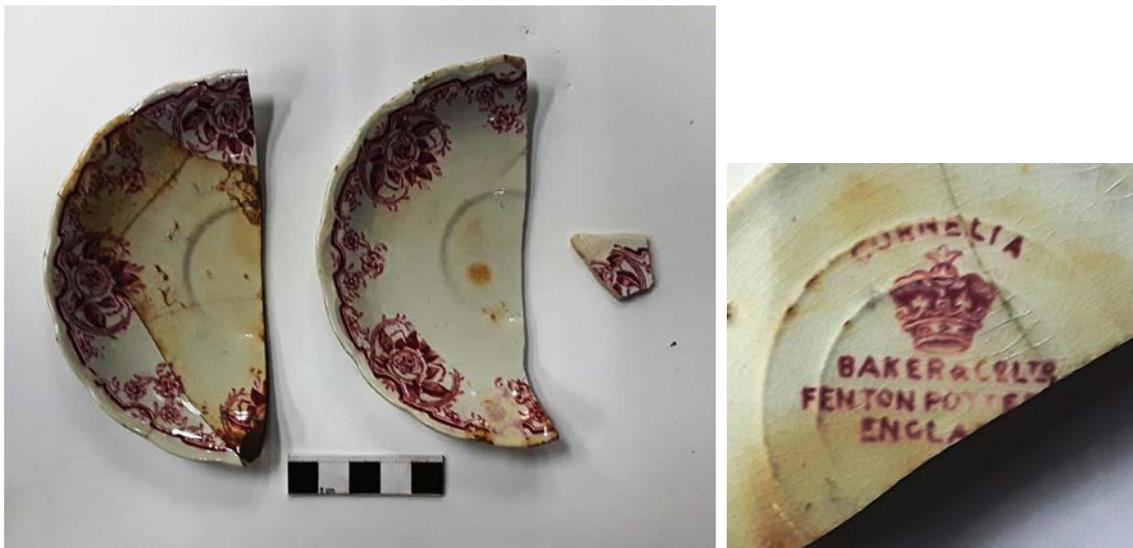
Dos mitades de un mismo tipo de plato de loza inglesa producida por Baker & Co. en la fábrica Fenton, con el motivo floral *Cornelia*, un raro tipo de rosa creado por Joseph Pemberton a inicios del siglo XX.

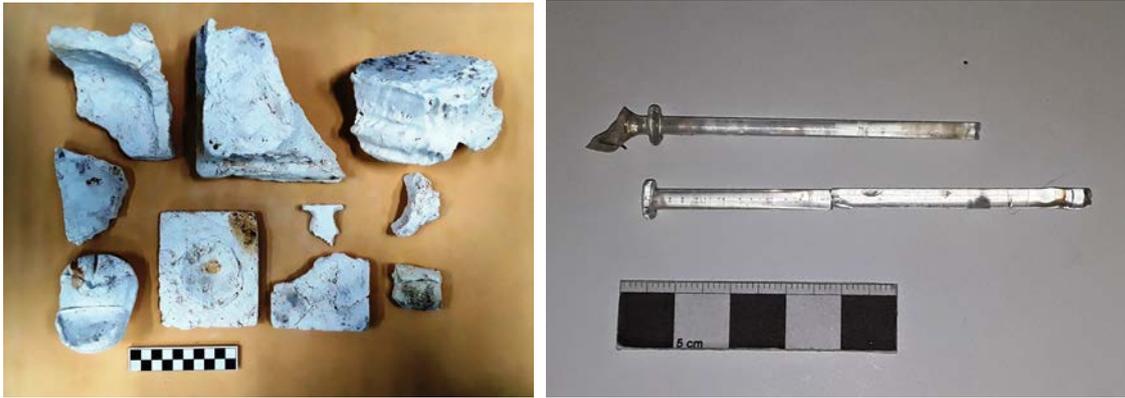
Fragmentos de moldes de yeso y dos émbolos de jeringas de vidrio.

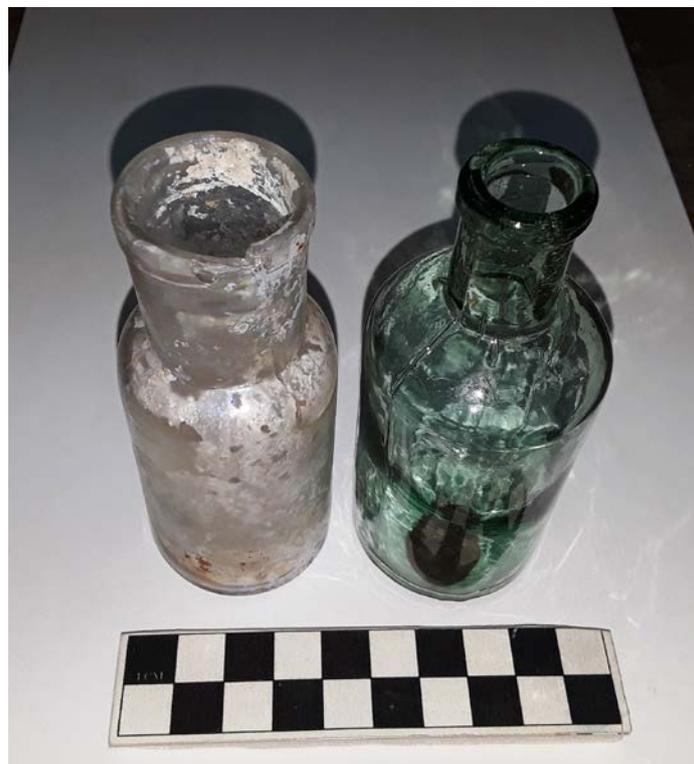
Frascos de medicinas de inicios del siglo XX posiblemente usados para productos de laboratorio.

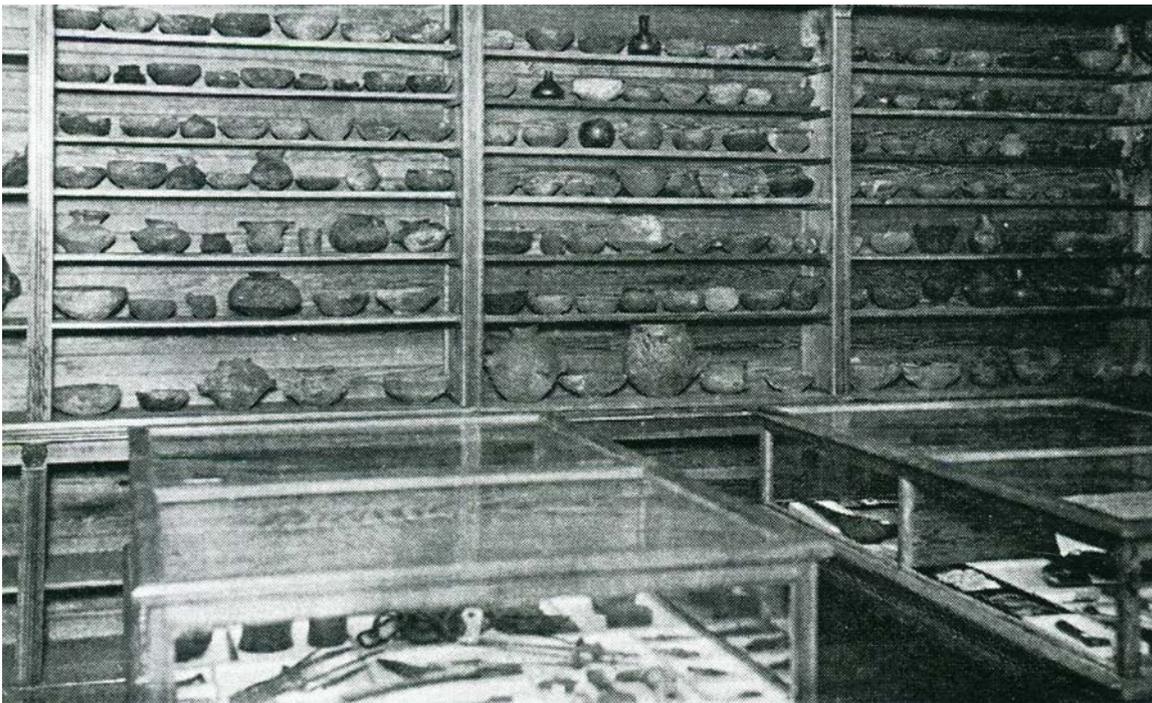
Tipo de estantería y vitrina usadas en el salón de exhibiciones; la mayor parte de los objetos no tienen protección alguna (Podgorny y Lopes 2008:248).

Los vidrios de un milímetro de ancho, o a veces medio más, los adjudicamos a las vitrinas. Sabemos de su existencia no sólo por las fotos sino que desde la primera exploración mandaron comprarlas hechas: eran de estructura de madera verticales, otras horizontales y las hubo de las llamadas “de pared” (Pegoraro 2009). Incluso se llegaron a hacer en el taller del museo lo que debió generar muchos cortes para arreglos y ajustes, de los que algunos han sido hallados.

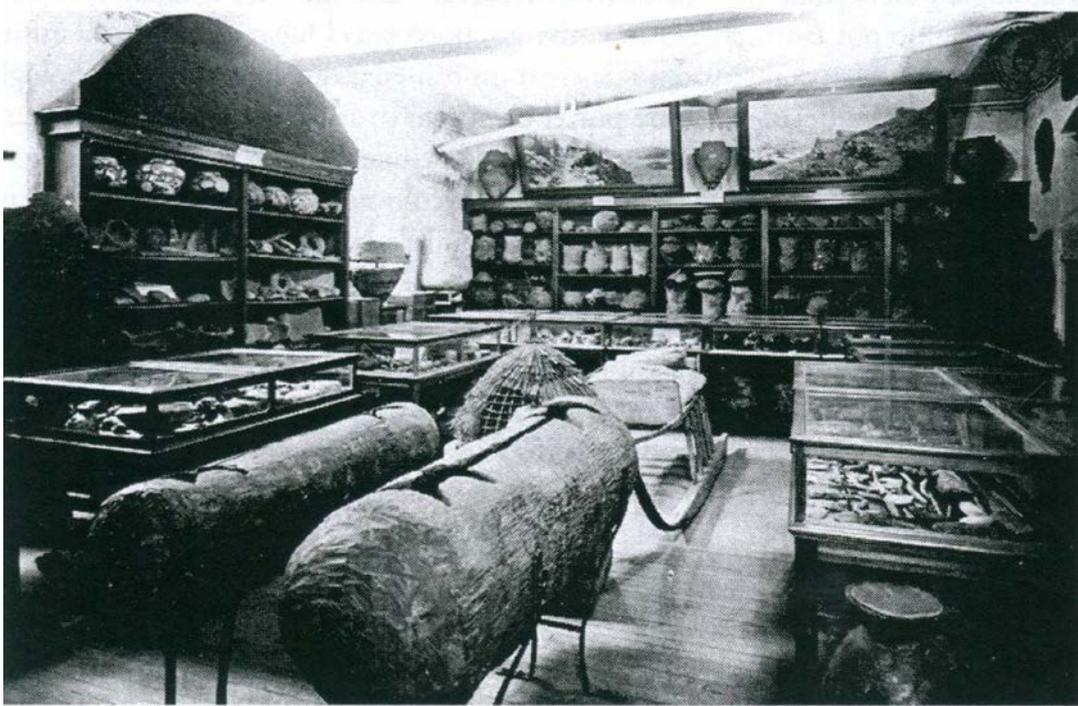
Sals con estanterías y grandes objetos expuestos hacia 1906. Nótese las cañerías pasantes y sectores con manchas de humedad, el piso era un entablonado de madera (de: Podgorny y Lopes 2008:248)

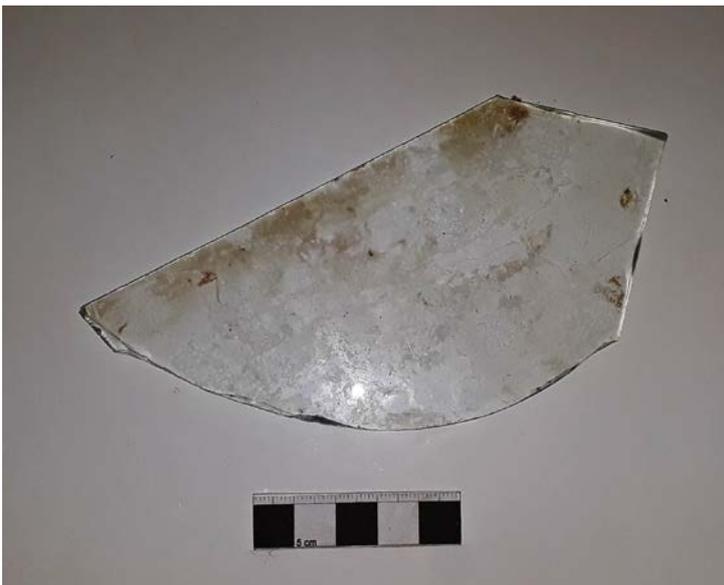
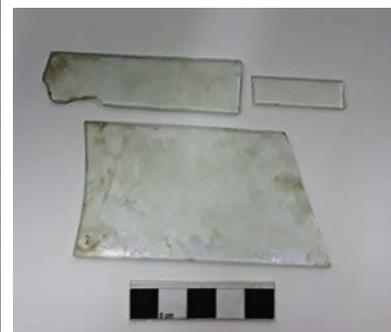
Trabajo del vidrio: un ejemplo que muestra los intentos por generar una curva mediante una pinza, la que se quebró en la operación, y tiras de corte recto.

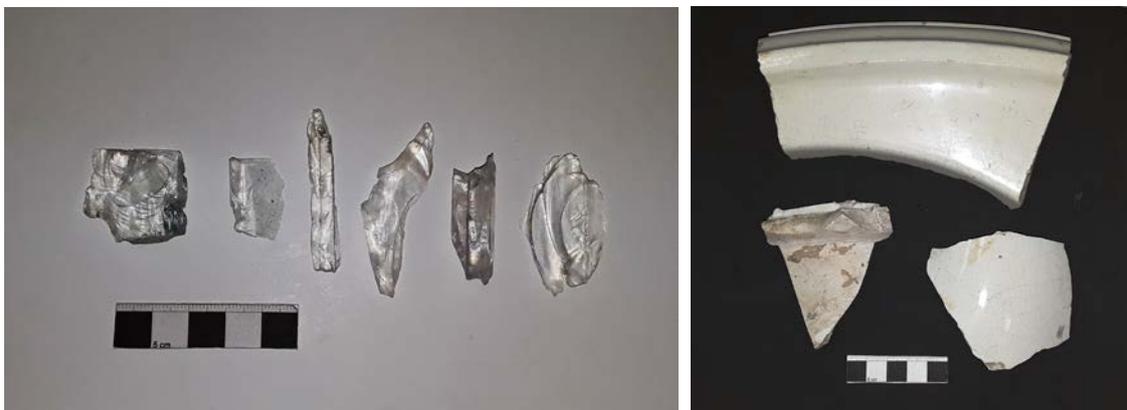
Lascas de vidrio de la claraboya y fragmentos de loza sanitaria de un lavatorio.

Finalmente hay doce fragmentos de la gruesa claraboya de la que ya hemos hablado y salvo uno todas son lascas producto del golpear los bordes para ajustarlos a los marcos. Son interesantes porque estaban entre el escombros del pozo circular, lo que probaría que sí existió y que la descripción dejaba por Debenedetti que en sus correrías estudiantiles veía allí, a lo lejos, una “luz sepulcral, filtrada por una lejana claraboya” (1918:7). Y para quien penetre hoy el acceso no ha cambiado ya que hay que cruzar todo el edificio para descender por una escalera de servicio, y luego recorrer un pasillo para llegar al lugar. Era incómodo para cualquiera antes, durante y ahora.

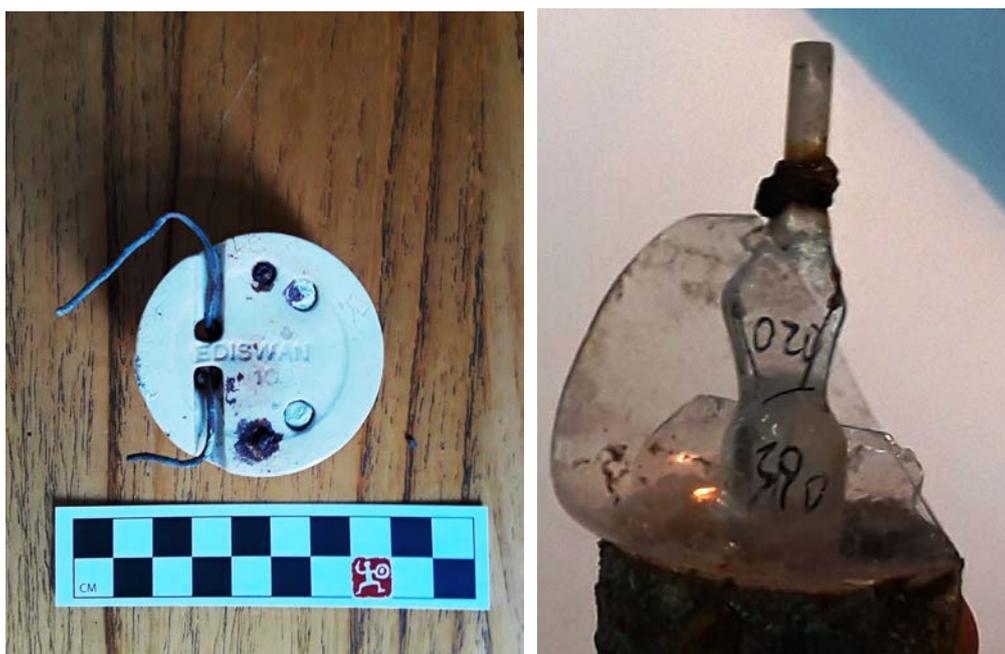
Probables primeros sistemas de iluminación eléctrica, incluso ensayos preliminares: una fecha de encendido de la fábrica inicial de Edison & Swan y una lámpara de filamento con numeración a mano en su interior.

Tres de los bulbos tenían en su interior escrito a mano los números “020-390” y “233-290” lo que sólo pudo hacerse en la fábrica, lo que también indica productos no estandarizados. Eso, sobre lo que nunca hemos visto referencia alguna, quizás pueda unirse con una ficha de encendido por rotación, de porcelana, marca *Ediswan*, que pertenece a E. & Swan Electric Light Co., empresa que comenzó a comercializar sus patentes en Inglaterra en 1883 al unirse Swan con Edison (Swan 1946). Nunca se ha hallado un objeto de esa fábrica en la ciudad. Quizás los objetos nos están sugiriendo que el Museo vivió una serie de ensayos del uso de la iluminación eléctrica en la que se mezclaron productos de diferente procedencia y tecnología.

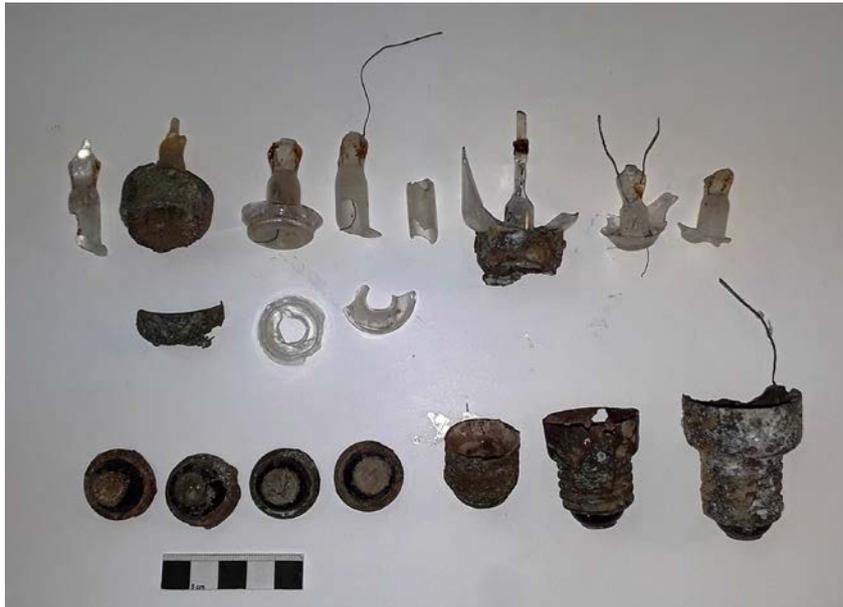
Restos de lámparas incandescentes con zócalo para enrosque y diferentes bulbos de filamento de tungsteno.

Lo más significativo fue la presencia de lámparas globulares, las que por su fragilidad es difícil de recuperar, más porque tras su rotura caían por varios metros en el pozo. Se recuperaron 49 fragmentos con un NMI de 7, de tres tipos de lámparas. Las bases son todas del tipo E27 (Edison modelo 27, o *Edison Screw*) que fue patentado en 1909 para ser usadas con 230 V (existen en el mundo ejemplos previos desde 1903) (Friedel 2010, Josephson 1959). Por lo tanto durante los primeros años el lugar debió iluminarse de alguna otra manera, seguramente con gas.

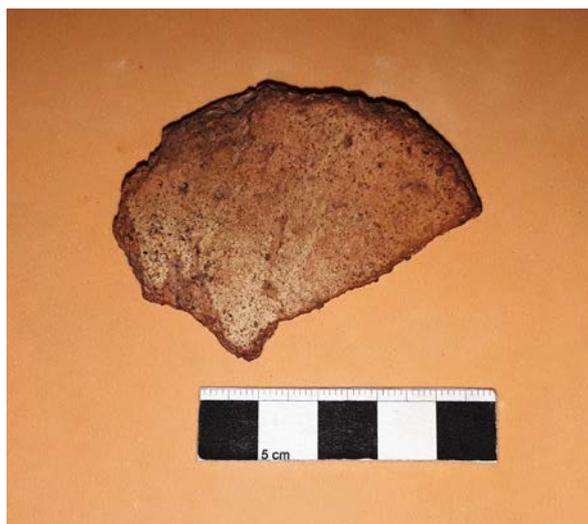
Tapa de botija del período colonial, redondeada a partir de otra cerámica rota de manufactura local.

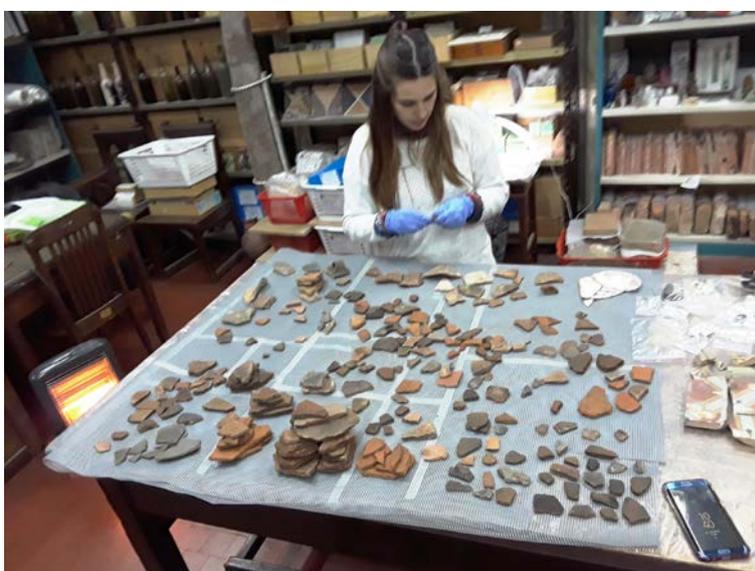
Trabajo de limpieza de los fragmentos precolombinos. Muchos se quebraron al caer dentro del pozo, otros difícilmente pasaron por los agujeros de una rejilla sin una acción intencional. Limpieza imprescindible por las condiciones antihigiénicas del lugar.
