Algunas consideraciones sobre las técnicas de excavación arqueológica en obras en construcción

Florencia M. Chechi

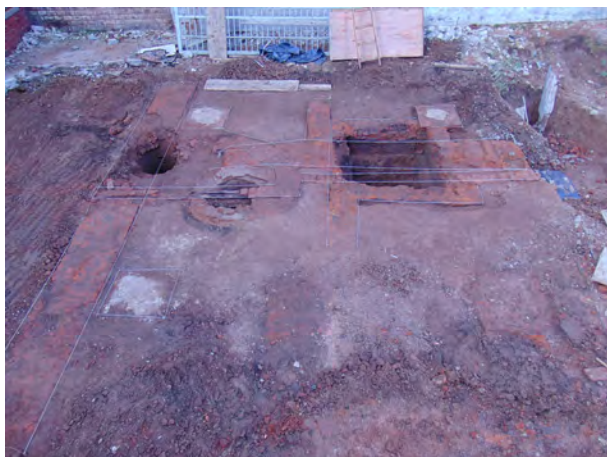
Figura 2. Imagen del área G donde se puede observar los restos de cimientos y la presencia de dos aljibes (izquierda) y un pozo con material descartado (derecha), los cuales se encuentran en proceso de excavación (Foto: A. Igareta).

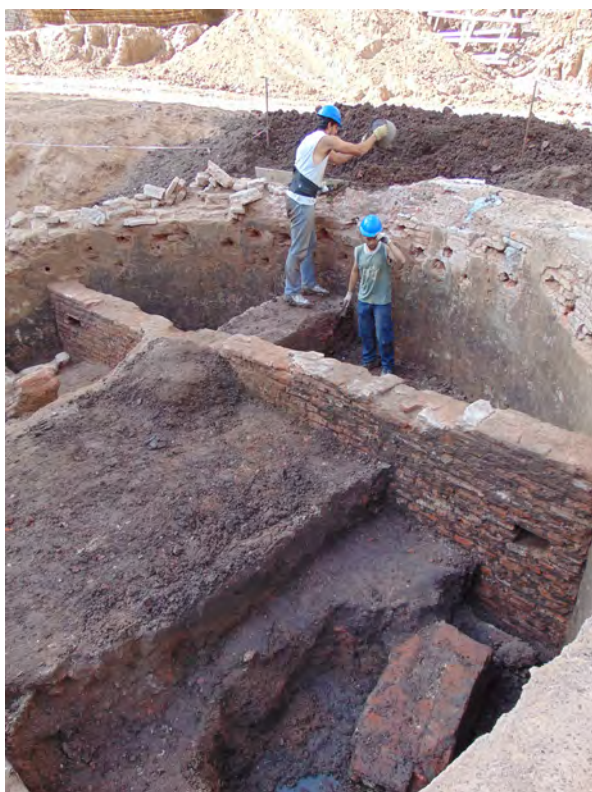
Figura 4. Interior de la cisterna donde se puede observar los muros divisorios y los grandes bloques hallados. Etapa de trabajo del equipo arqueológico donde se requirió el uso de la retroexcavadora para evitar el contacto con los muros internos y perimetral (Foto: A. Igareta).

El segundo uso crítico de la máquina se produjo ante la aparición de grandes bloques de mampostería de ladrillos, mortero y un grueso recubrimiento a casi 3 m de profundidad, en la base de la estructura, provenientes de la ya caída cúpula de la cisterna. El peso de dichos bloques, estimado en 5000 kg cada uno, hacía imposible que fueran movidos a mano, ya que ello implicaba elevarlos y sostenerlos por encima del nivel de los muros externos de la estructura para luego transportarlos hacia afuera; una segunda opción considerada fue fracturarlos manualmente en bloques más pequeños, lo que no sólo hubiera insumido más tiempo y

esfuerzo físico sino que –sobre todo– hubiera implicado destruir irreparablemente una sección aún conservada de la estructura que se buscaba preservar. Se optó entonces por retirarlos con la retroexcavadora, lo que se hizo de modo preciso y sin daño alguno para los mampuestos (que se conservaron para ser exhibidos en el museo que funcionará en el sitio) o los muros de la cisterna (Figura 4). Además de estos bloques, las abundantes lluvias caídas mientras se desarrollaba el trabajo provocaron que la última capa depositada en el fondo de la cisterna quedara completamente sumergida, por lo que el uso de la pala mecánica permitió remover en un tiempo acotado un sedimento arcilloso extremadamente plástico y adhesivo, difícil de movilizar con herramientas manuales, y dispersarlo en el exterior de la cisterna, favoreciendo la evaporación del agua y

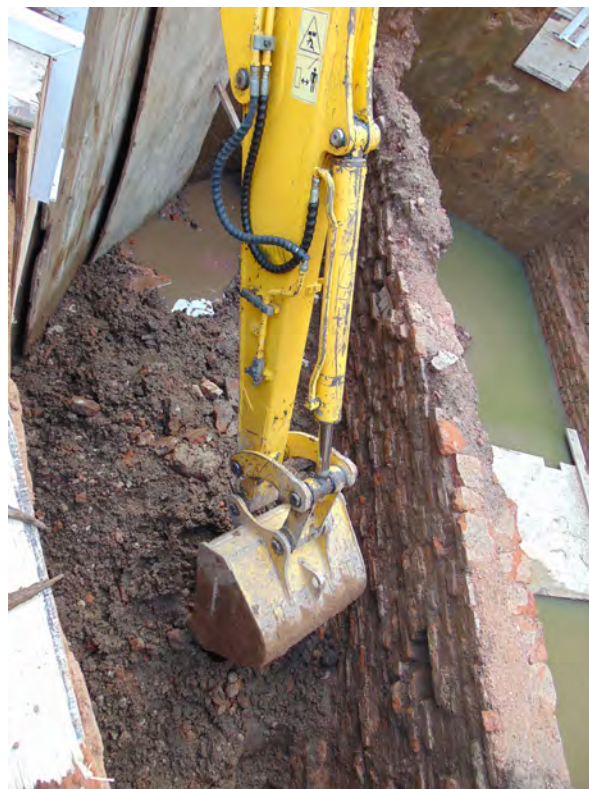
Figura 5. Fenólicos (tablas de madera) ubicados en el lateral de la cisterna mientras la pala de la retroexcavadora retira el relleno de la misma (Foto: A. Igareta).

facilitando su posterior revisión manual por parte de los arqueólogos. En ambos procesos se tuvo la precaución de proteger las paredes históricas de la cisterna de cualquier golpe con la pala mediante el uso de fenólicos (Figura 5) y siempre hubo personal controlando el accionar de la máquina, por lo que, gracias al cuidado y la correcta ejecución del operador, no se infligió daño alguno a la estructura.

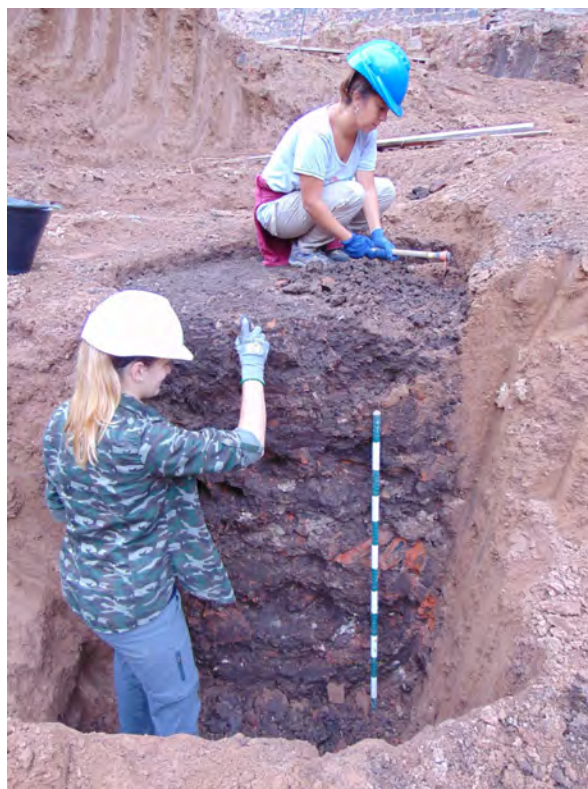
Figura 6. Vista de perfil del pozo ciego 1, cortado por la retroexcavadora, donde se puede ver el perfil homogéneo, sin niveles estratigráficos (Foto: A. Igareta).

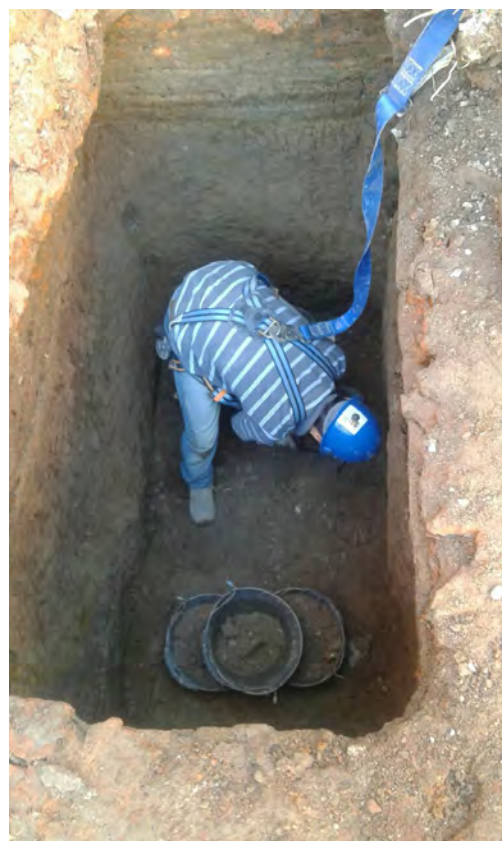
Figura 7. Miembro del equipo arqueológico trabajando en un espacio confinado, cuyas dimensiones eran 0.95 m por 1.75 m. (Foto: A. Igareta).

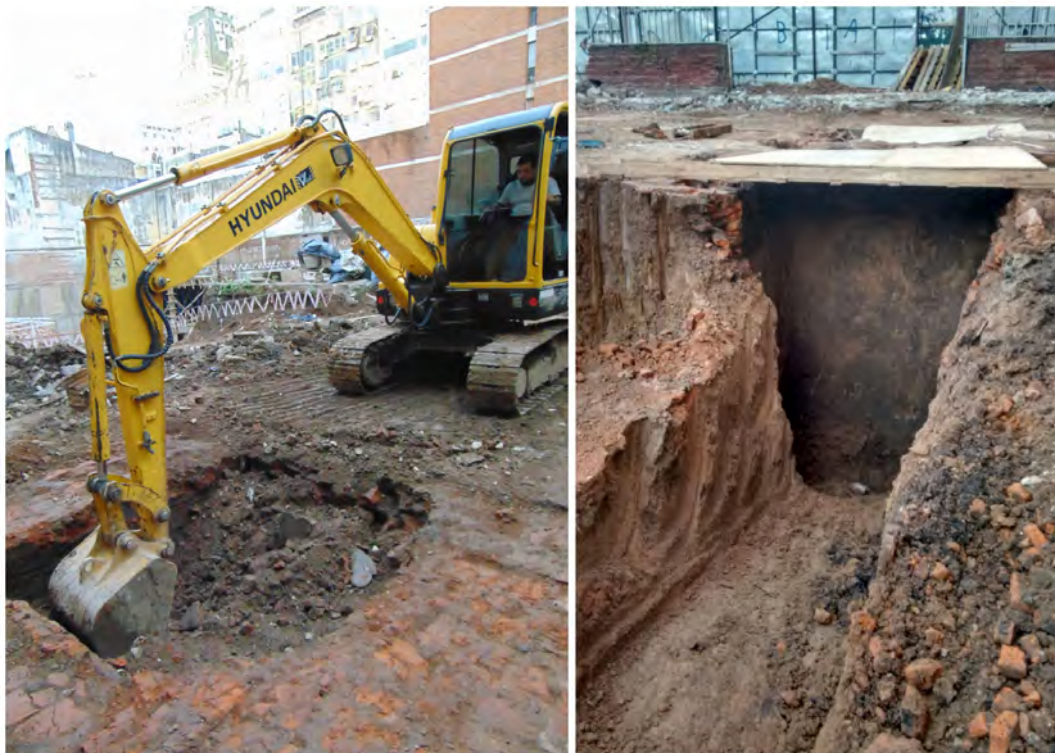
Figura 8. Izquierda: vista del pozo rectangular 1 durante el vaciado por parte de la retroexcavadora del nivel superior cuyo relleno era material moderno. Derecha: vista del pozo con la cara sur abierta. Debido a que el revestimiento superior de ladrillos se encontraba en muy mal estado, se decidió abrir luego las caras este y oeste para el trabajo arqueológico sin riesgos (Foto: A. Igareta).

un rico y extenso registro mueble. La densidad y el grado de compactación del material depositado, sumado a lo estrecho del espacio interno de los pozos, hacía que el proceso de extracción manual fuera extremadamente lento, lo que obligó a considerar un cambio de metodología en su excavación que permitiera acelerar la tarea sin afectar la integridad de los restos. Se utilizó entonces el auxilio de la máquina para remover los estratos superiores de material moderno en los pozos una vez que el equipo arqueológico había determinado que no se trataba de restos arqueológicos, y para remover el sedimento alrededor de varias de las unidades y exponer su perfil lateralmente, lo que evitó el trabajo en espacios confinados (y los consecuentes riesgos para el operador, incluyendo el hundimiento repentino y el desmoronamiento o derrumbe de las paredes verticales, ya fuera de sedimento o ladrillos) (Figura 7). Además, la posibilidad de que cada pozo fuera intervenido cómodamente y en simultáneo por varias personas, con buena visual del registro y ubicados en caso de ser necesario en andamios de altura regulable en vez de solo una persona obligada a moverse incómodamente en un espacio pequeño y con una dificultad creciente a medida que se avanza en profundidad, permitió un trabajo en detalle que hubiera sido imposible de obtener en el segundo caso (Figura 8).

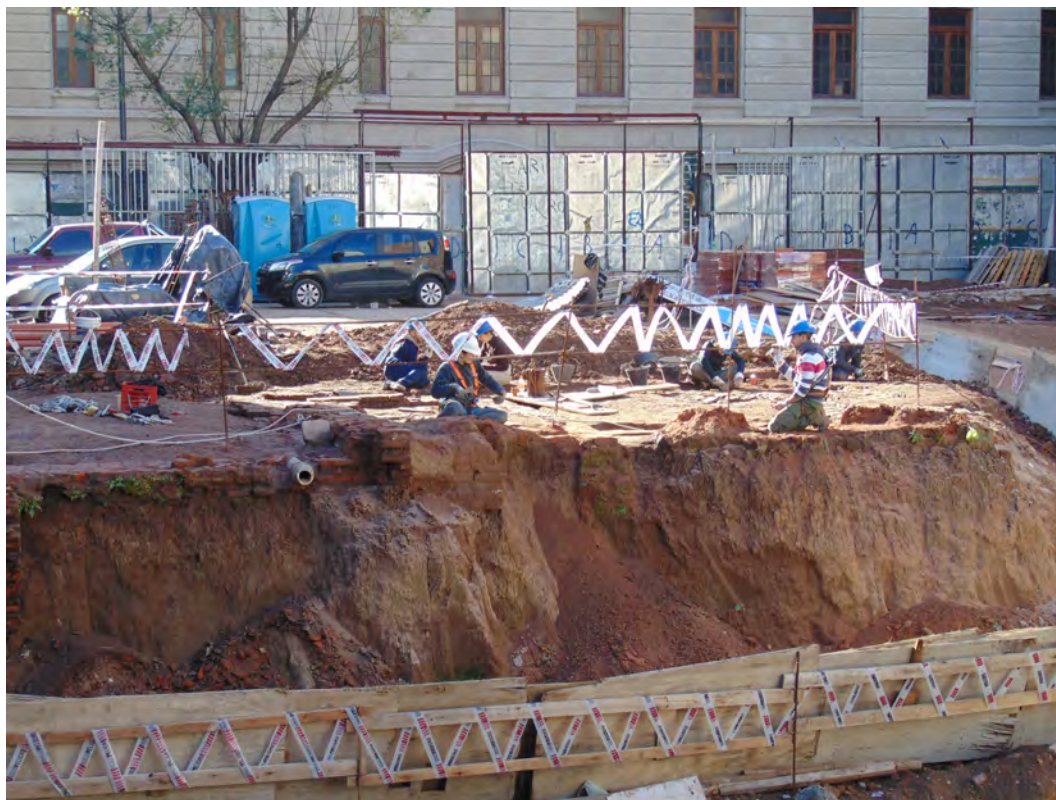
Figura 9. miembros del equipo arqueológico trabajando próximos a un área con peligro de desmoronamiento con todos los elementos de seguridad correspondientes (Foto: A. Igareta).

los cuales existen normativas específicas que limitan toda actividad. El uso de casco como elemento obligatorio no es la única complicación; se añaden a ella la circulación dentro de barandas, el uso obligatorio de arneses y cabos de vida al excavar en ciertos sectores o unidades del sitio, la identificación de zonas no accesibles por riesgo de desmoronamiento, la distancia obligatoria que debe respetarse cuando diversas máquinas están en movimiento, el desplazamiento de los operadores de la obra con herramientas y materiales de construcción, etc. Son todas situaciones que los arqueólogos deben incorporar a su quehacer cotidiano sin permitir que interfieran con el correcto desarrollo y registro de su propia actividad, pero sin transformarse tampoco en un factor de incidencia en el devenir de la obra (Figura 9).
