REVISTA LATINOAMERICANA DE HISTORIA, ARTE Y LITERATURA

ARQUITECTURA ARQUEOLÓGICA DEL SIGLO XIX Y LA CISTERNA QUE NO FUE DE ROSAS (BUENOS AIRES, ARGENTINA)

Ana Igareta¹ y Florencia Chechi²

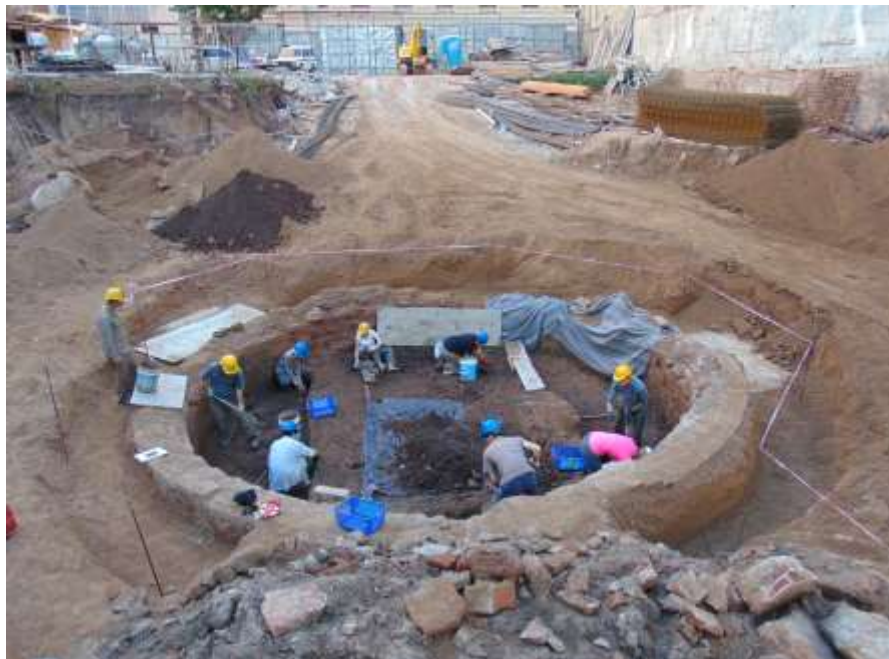
Fig. 3. Vista de la cisterna al momento de inicio de los trabajos arqueológicos, cuando apenas empezaba a verse el muro perimetral. Al fondo, se observa el frente del terreno sobre calle Moreno. Foto cortesía de Equipo Arqueológico Moreno 550, 2018.

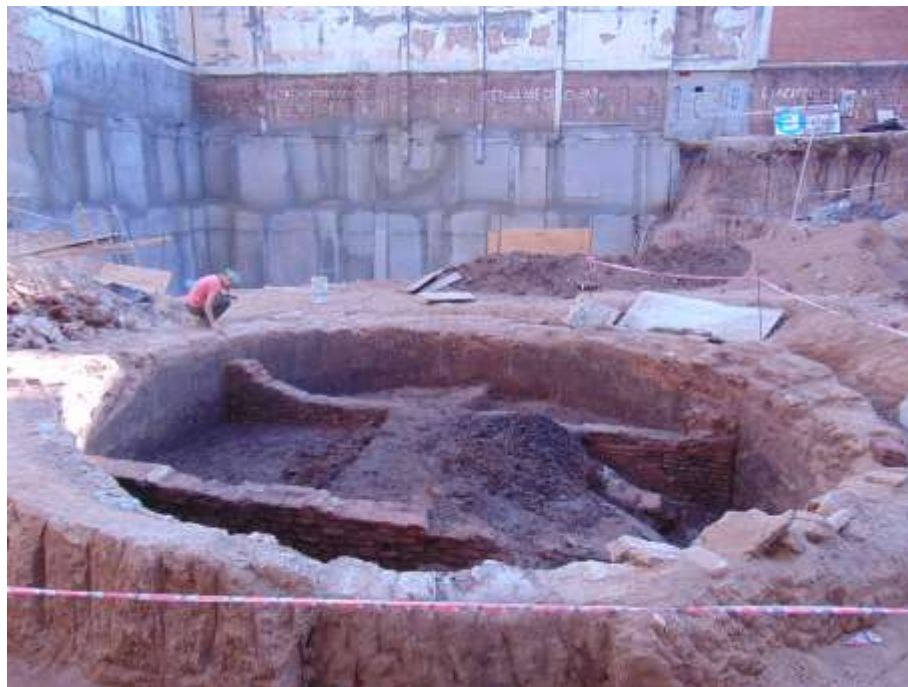
Fig. 4. Vista de la excavación de la cisterna cuando los muros que dividen su espacio interno apenas comenzaban a ser descubiertos.

ladrillos unidos con una mezcla de barro y cal. El muro se cerraba hacia arriba en una cúpula que debió alcanzar entre 6 y 7 m de altura, de los que solo se han conservado 3 m, y se estima que podía almacenar unos 220.000 litros de agua (suficiente para llenar 956 tinas de baño). El espacio interno de la estructura se encuentra dividido en tres secciones

sin conexión entre sí por dos muros internos de ladrillos sin revestir (Fig. 4). La cara interna del muro perimetral se encuentra revestido con una mezcla de cal para impermeabilizarla y el piso de la cisterna está cubierto por baldosas cerámicas cuadradas que presentan variadas tonalidades amarillas, naranjas y rojizas. Dado que el embaldosado se

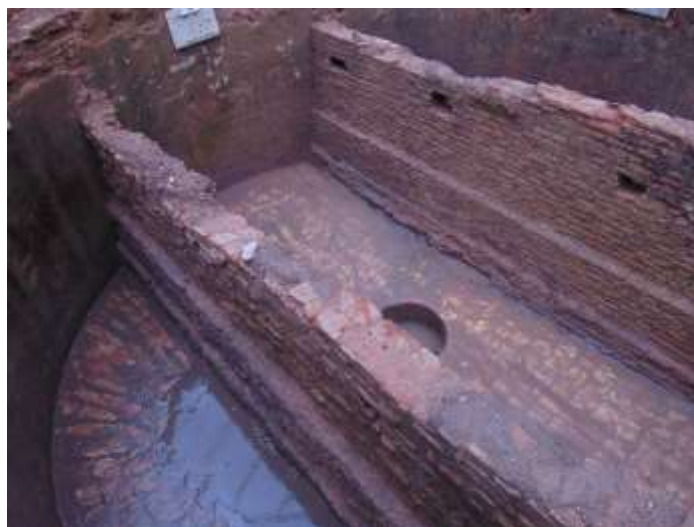
Fig. 7. Una vista del interior de la cisterna una vez concluida la excavación, obsérvense el piso de baldosas en perfecto estado y los muros internos.

pared externa, y se encuentran también unidos con mortero de barro y cal, aunque en este caso sin revestimiento alguno. Se estima que su altura original alcanzaba la cúpula de la cisterna, aunque el segmento conservado es de 2 m promedio, con dos ligeros ensanchamientos próximos a la base. Se apoyan sobre el piso de baldosas y sobre la pared perimetral, sin articular con ella, y los dos presentan cuatro perforaciones cuadrangulares distribuidas a intervalos regulares (Fig. 7).

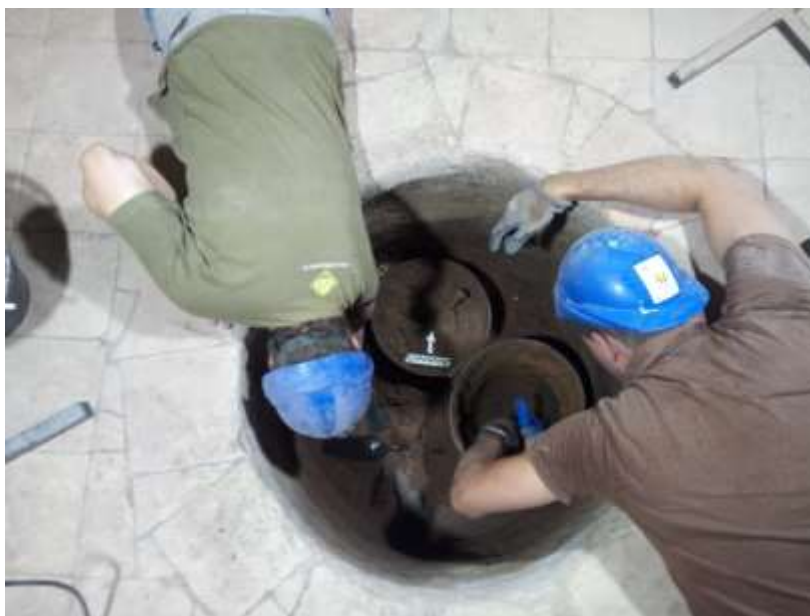
Fig. 8. Un momento de la excavación del decantador de la cisterna, en el que aparecieron la mayor cantidad de piezas completas de toda esa unidad. Foto cortesía de Equipo Arqueológico Moreno 550, 2018.

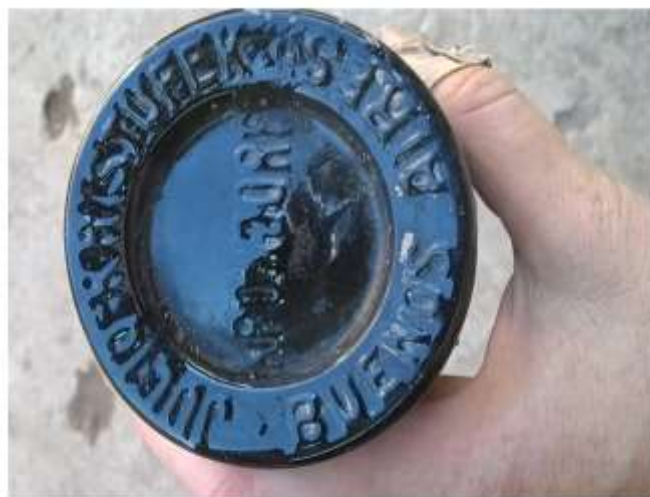
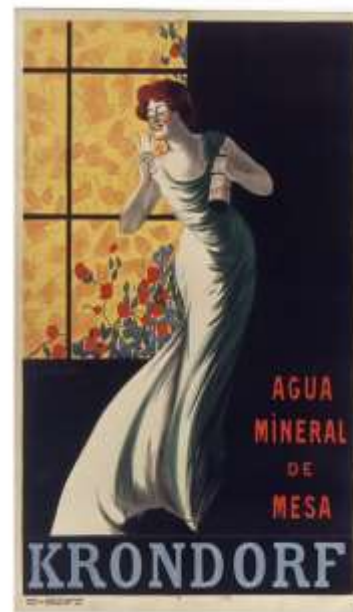
Fig. 9. Detalle de la primera pieza hallada entera en la cisterna, una botella de agua mineral marca Krondorf que apareció apoyada sobre las baldosas, Fotografía EAM550, 2018 y copia de un afiche publicitario del producto del año 1912, ilustración de Leonetto Cappiello, 1912, Biblioteca Nacional de Francia.

la cisterna, fueron una botella de vidrio apoyada sobre las baldosas de la base y otras cuatro botellas, tres baldes de metal y una pava enlozada halladas en el interior del decantador, la perforación de escasa profundidad ubicada en el centro de la estructura (Fig. 9).

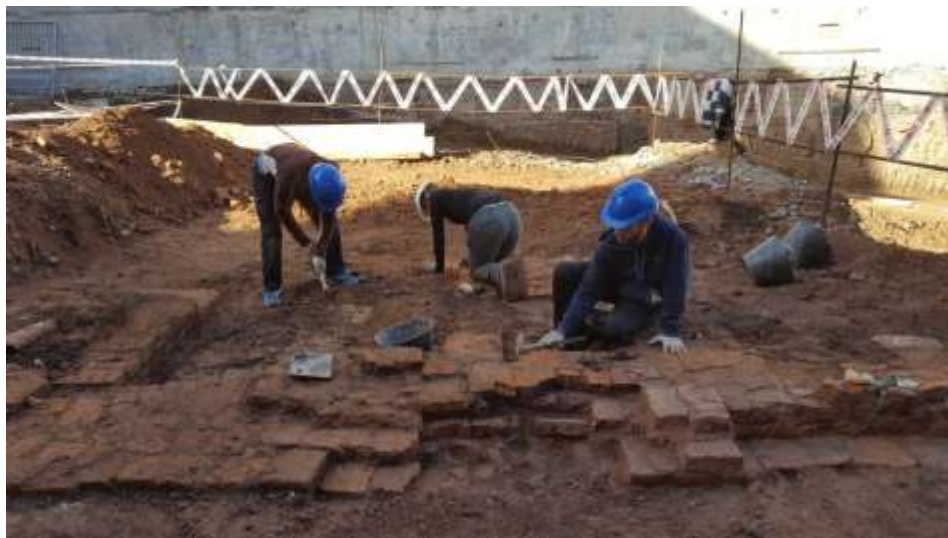
Fig. 11. Vista de los cimientos de dos de las construcciones que existieron en el sitio. En primer plano, los restos de un ancho de basamento de ladrillos partidos; a la izquierda, en ángulo recto, dos hiladas en los restos de un muro más moderno y angosto construido con ladrillos enteros.

zon *et al.*, 2019), en este caso no se conservó ninguna sección de los pisos de las sucesivas construcciones que alguna vez existieron en el lugar y no fue posible recuperar evidencia que indicara con qué materiales estaban hechos o cuáles fueron sus características. Solo el piso de la cisterna permaneció intacto, a varios metros de profundidad. Pero el trabajo arqueológico sí expuso un laberinto de pequeñas secciones de bases de cimientos de diversas épocas que se intersectaban, cortaban y superponían entre sí, sumando cerca de 385 metros lineales (Fig. 11).
