Arqueología de Buenos Aires

Un restorán de Palermo Viejo

Daniel Schávelzon

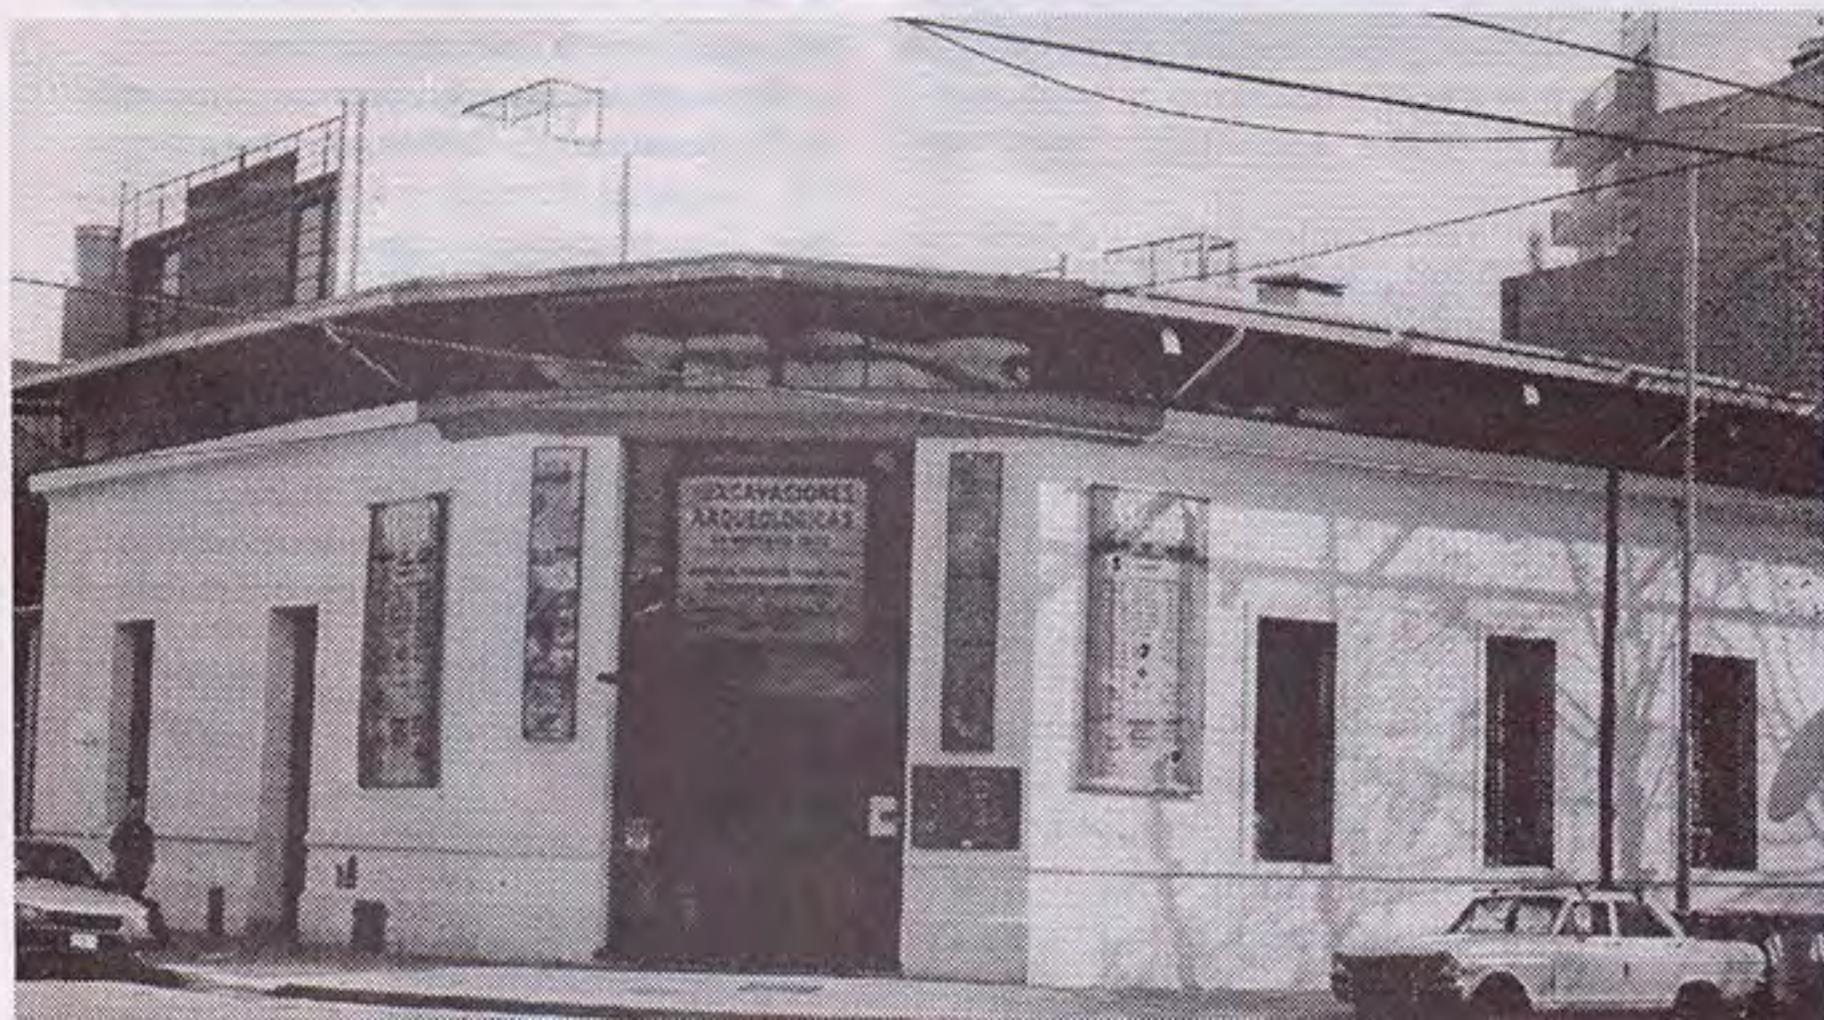
La esquina de Costa Rica y Medrano, el sitio ya reciclado en donde se hallaron los antiguos pozos que fueron excavados.

Las estructuras halladas son dos pozos circulares cercanos uno al otro, construidos en el siglo XIX tardío, cuando en el lugar funcionaba una antigua panadería con cuadra y una vivienda anexa. Descubiertos durante las obras de reciclaje del local, bajo el piso de una de las habitaciones que daban a la calle Medrano, ambos fueron cavados en origen a pala. Se encuentran ubicados a unos dos metros de la fachada original sobre Medrano; el n°1 a una distancia de 14 metros de la fachada que da hacia la calle Costa Rica, en tanto que el otro a unos 18 metros y se encuentran separados entre sí por una distancia de cuatro metros.

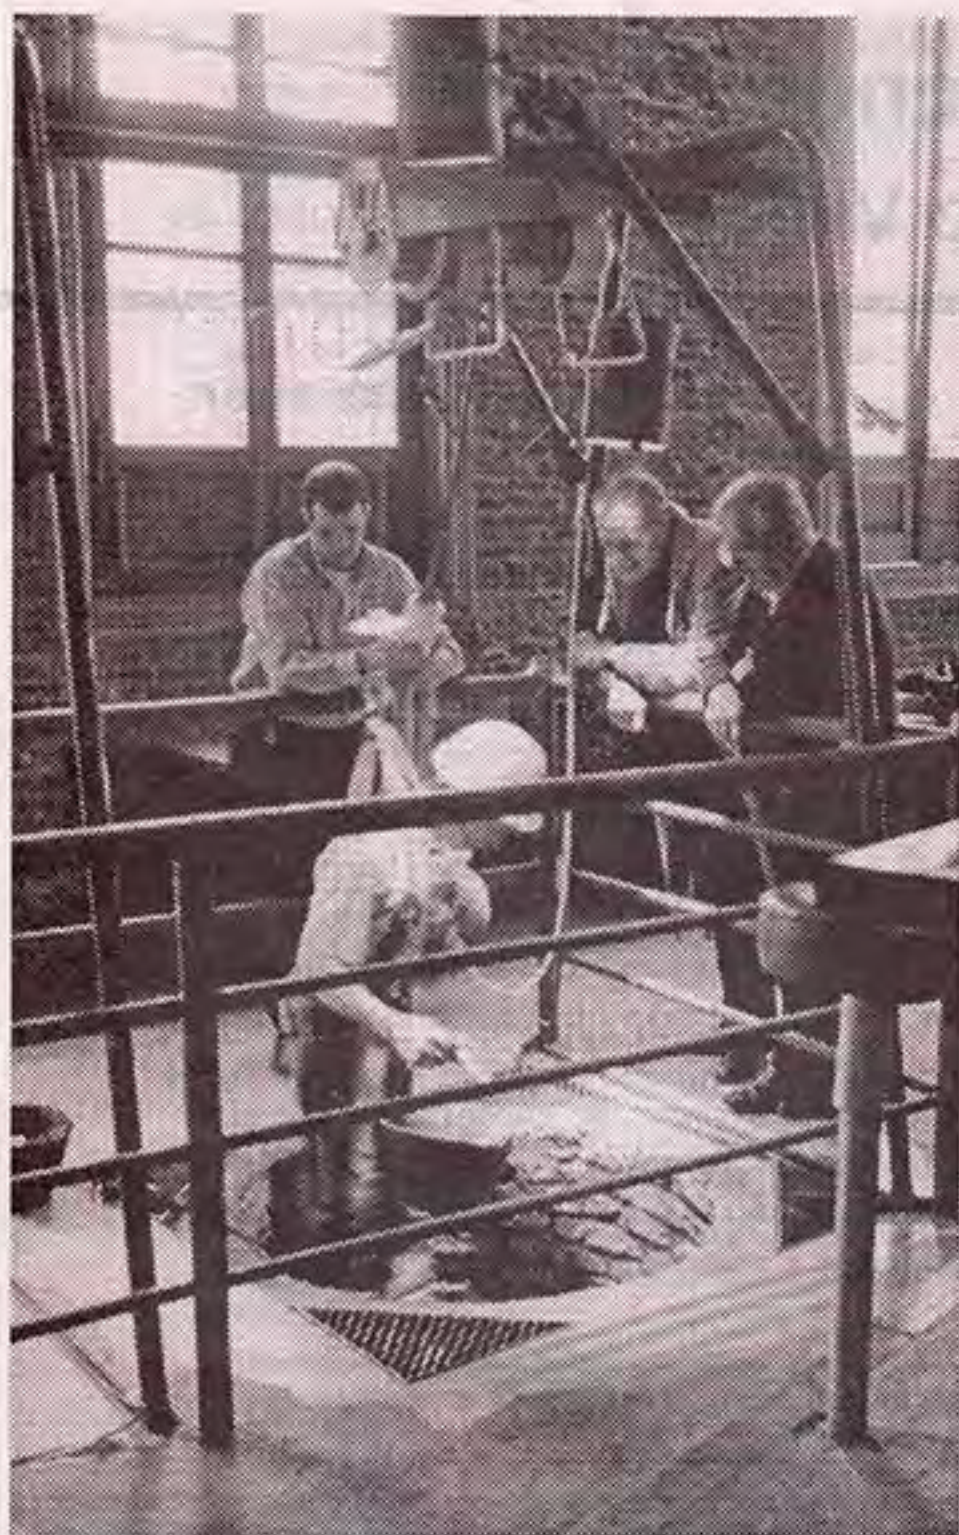
Sistema de grúa para el descenso de los excavadores al fondo del pozo con equipo de alta seguridad.

Debido a las dificultades que se planteaban en el sitio, como la gran profundidad de los pozos, muy angostos y con paredes internas con derrumbes en varios sectores, se decidió desarrollar un sistema mecánico de seguridad, sobre el que no había experiencias en el país, al menos en cuanto a la arqueología.

El sistema comprendía cerrar el área con un cerco metálico para evitar que nadie se acercara mientras se trabajaba; montar un sistema para subir y bajar gente y baldes; pasar la tie-

rra por una zaranda sin ensuciar el sitio; seleccionar los objetos en ella y luego descartarla en forma ordenada. Para esto se organizó una estructura de dos partes: un trípode de hierro con motor eléctrico para el descenso/ascenso y a su lado una zaranda con una "manga" de plástico que llevaba la tierra a un gran balde. El trípode tenía movimiento de varias direcciones para poder operar el cable dentro del pozo con entera libertad. Con este sistema un excavador entrenado para ello, provisto de un arnés de seguridad era bajado hasta el fondo del pozo por medio de un cable de acero conectado al motor, tomado al trípode cuyas patas apoyaban en los costados, en un piso de hormigón armado. Otra persona debía accionar los comandos del motor y controlar desde la superficie el ascenso y descenso mecánico del excavador y los baldes con sedimentos y objetos provenientes de las extracciones. No había forma de hacer que el sistema funcionara con sólo una persona, para evitar accidentes. Toda esta tecnología resulta novedosa para el medio arqueológico, por lo menos en la

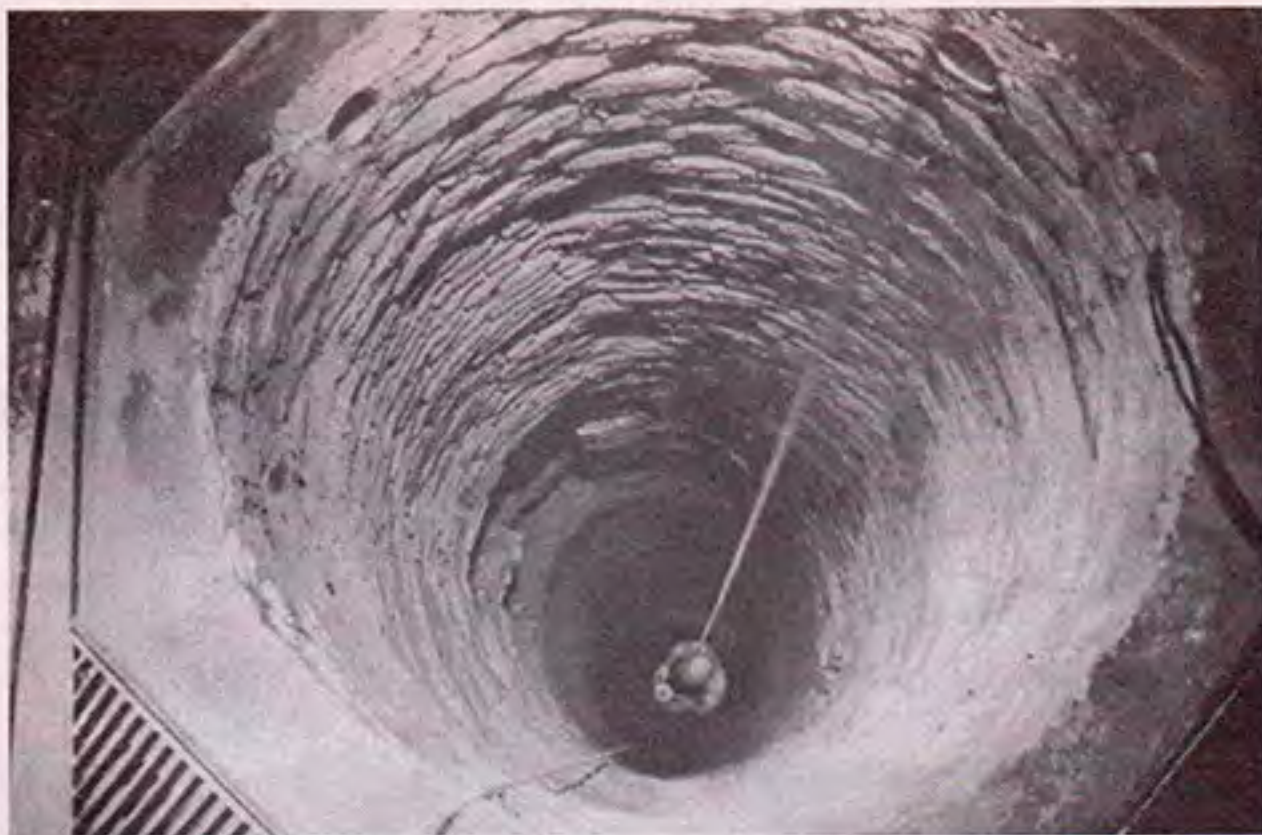
Vista de uno de los pozos mientras desciende el arqueólogo, en ese momento a catorce metros de profundidad Vicente Jordán, fundador del Teatro de la Alegría.

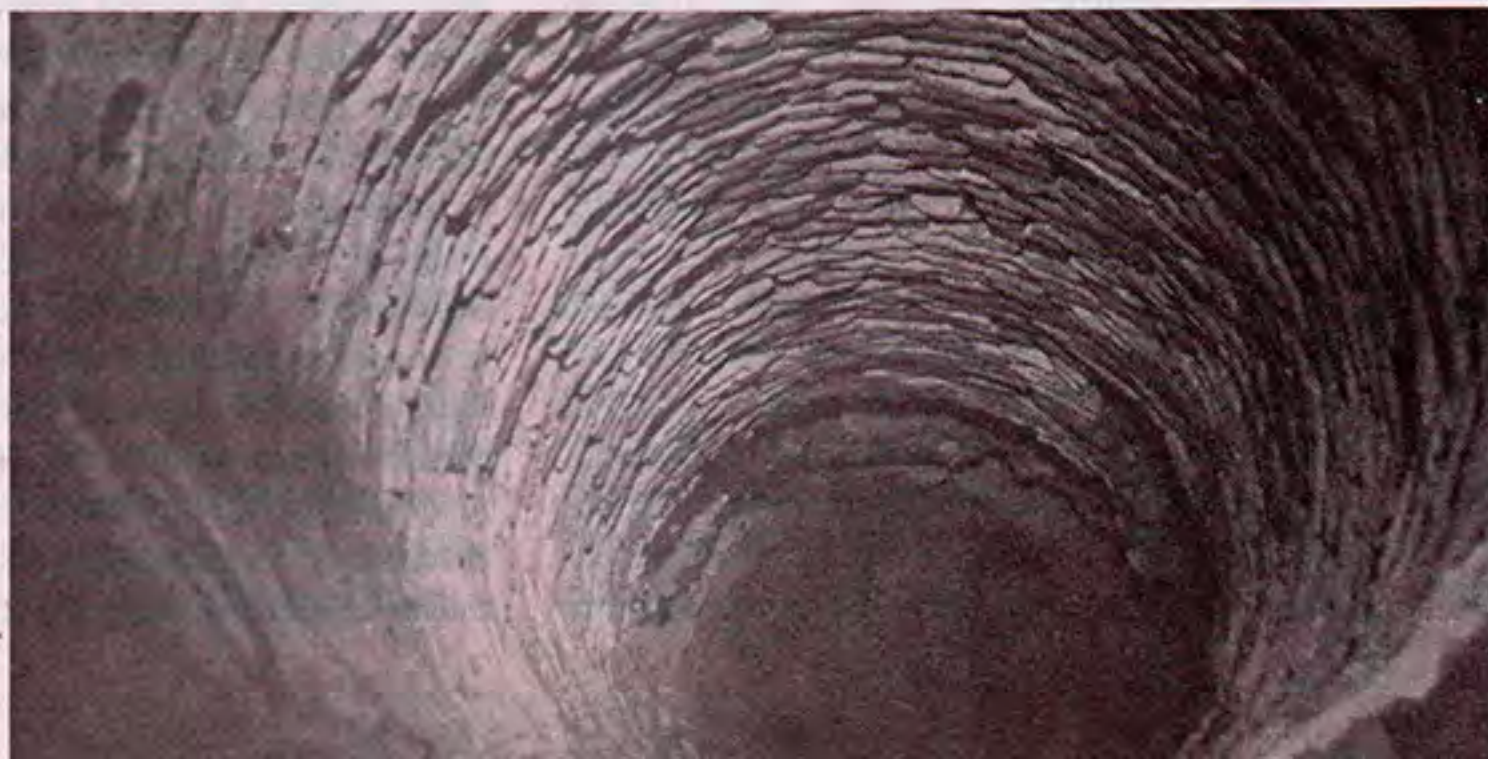
Vista de uno de los pozos una vez excavado, nótese las irregularidades en las paredes de ladrillo, producto de derrumbes y arreglos que terminaron cegando el pozo en el siglo XIX.

El pozo N° 1 es una estructura de un metro de diámetro y con una profundidad de 11.30 m desde el piso actual hasta el nivel de relleno. En este primer pozo la terminación de los muros presenta un trabajo de enladrillado, con distintos tipos de ladrillos y manufacturas de construcción. A partir del nivel 0 hasta 0.95m se realizó un recalce de la boca del pozo utilizando ladrillos rescatados de la obra de reciclaje del local. En este primer tramo fueron ubicados cuatro caños que se conectan con cuatro rejillas de ventilación a nivel del piso del local para facilitar el aireamiento y evitar la creación de hongos.

En el segundo tramo, comprendido entre 0.95 y 4.60 metros, el muro presenta un aparejo desordenado con unas hiladas de punta y otras de plano, sin ritmo alguno; los ladrillos son de 17 x 26 x 3 cm, las juntas fueron toma-

das con cemento durante el reciclaje. Este tramo presenta un desmoronamiento del enladrillado de forma irregular en todo el perímetro, dejando a la vista el perfil excavado originalmente.

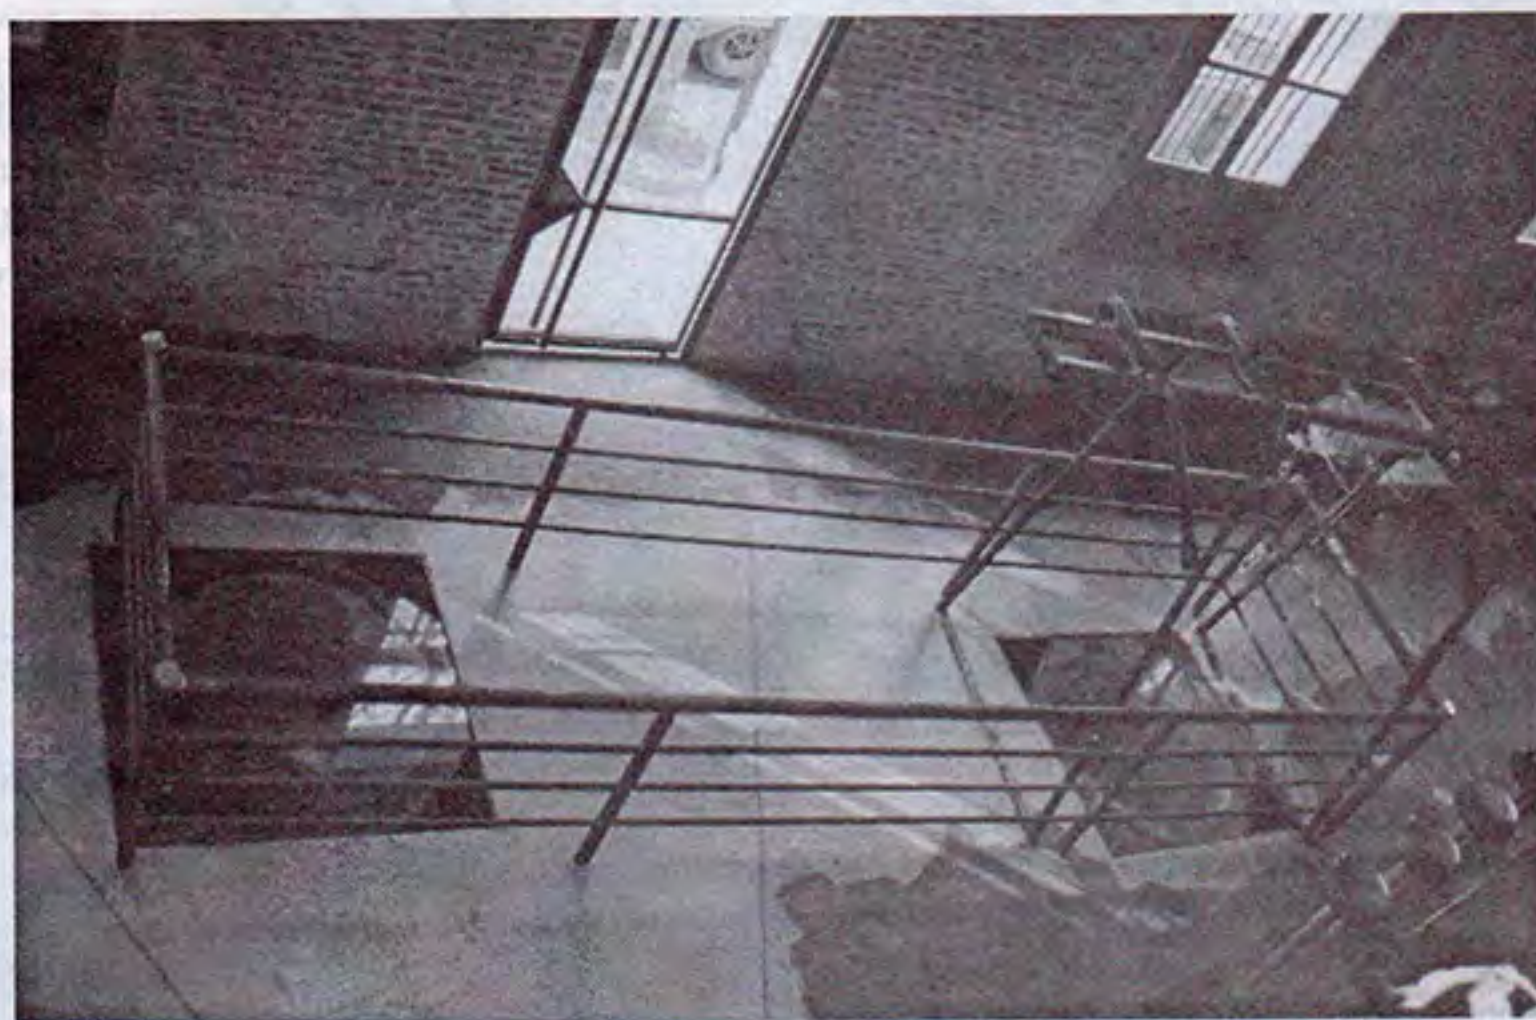
Los dos pozos en su estado final, tal como se presentan al público actualmente.

Estas estructuras aparecieron bajo un relleno de escombros de 0,60 m de espesor, tapados con restos de tablas y tirantes de madera dura. Los propietarios tomaron medidas de protección durante la obra, teniendo en cuenta el valor histórico del hallazgo. Construyeron un muro de contención y consolidaron el borde de los pozos con materiales rescatados de la demolición, llegando al nivel de piso del local donde se colocaron tapas de vidrio y rejillas de ventilación sobre la parte superior de los pozos.

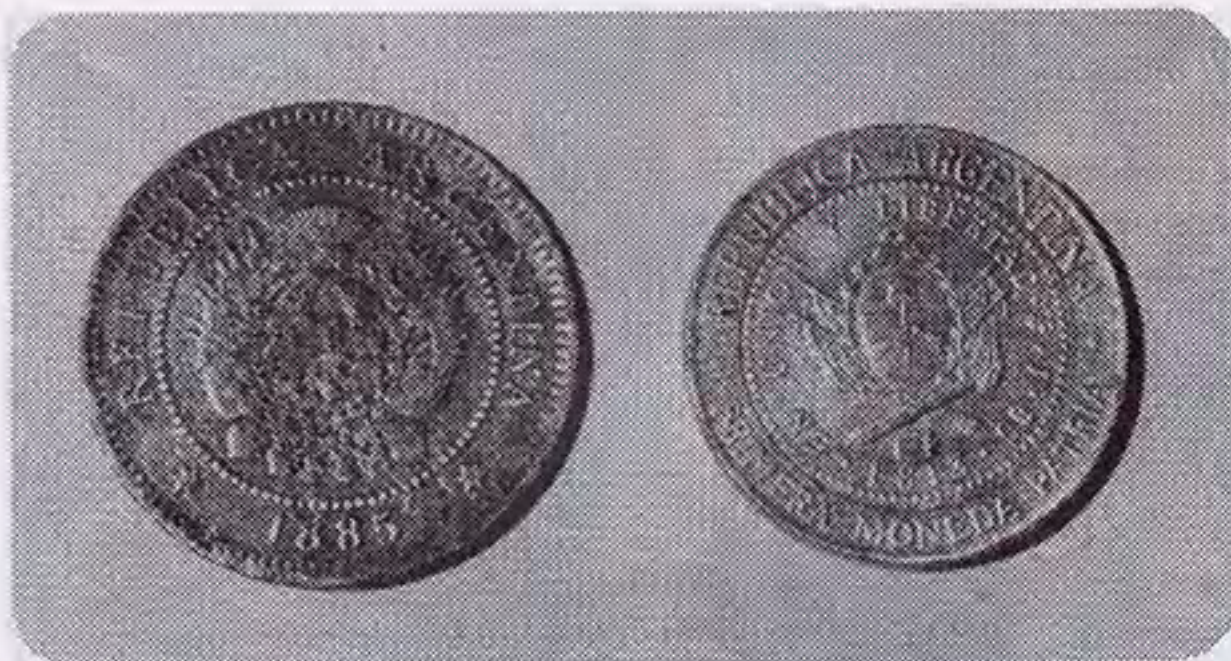
Dos monedas halladas en la excavación, una junto a otra y que corresponden a las distintas épocas en que cayó basura al fondo: 1885 y 1998.

te el tiempo de uso de los pozos. Entre ellos es de destacar monedas fechadas en 1885. Entre los objetos más antiguos hubo muchos clavos de sección cuadrada, molduras de yeso incluyendo la decoración del techo, objetos de hierro de uso constructivo, un farol del tipo quinqué y fragmentos de la vida doméstica del siglo XX. También se encontraron 79 huesos provenientes de la alimentación, por lo general modernos, cortados con serrucho y sierra eléctrica de vacunos, ovinos, gallinas, pescado y ratas.

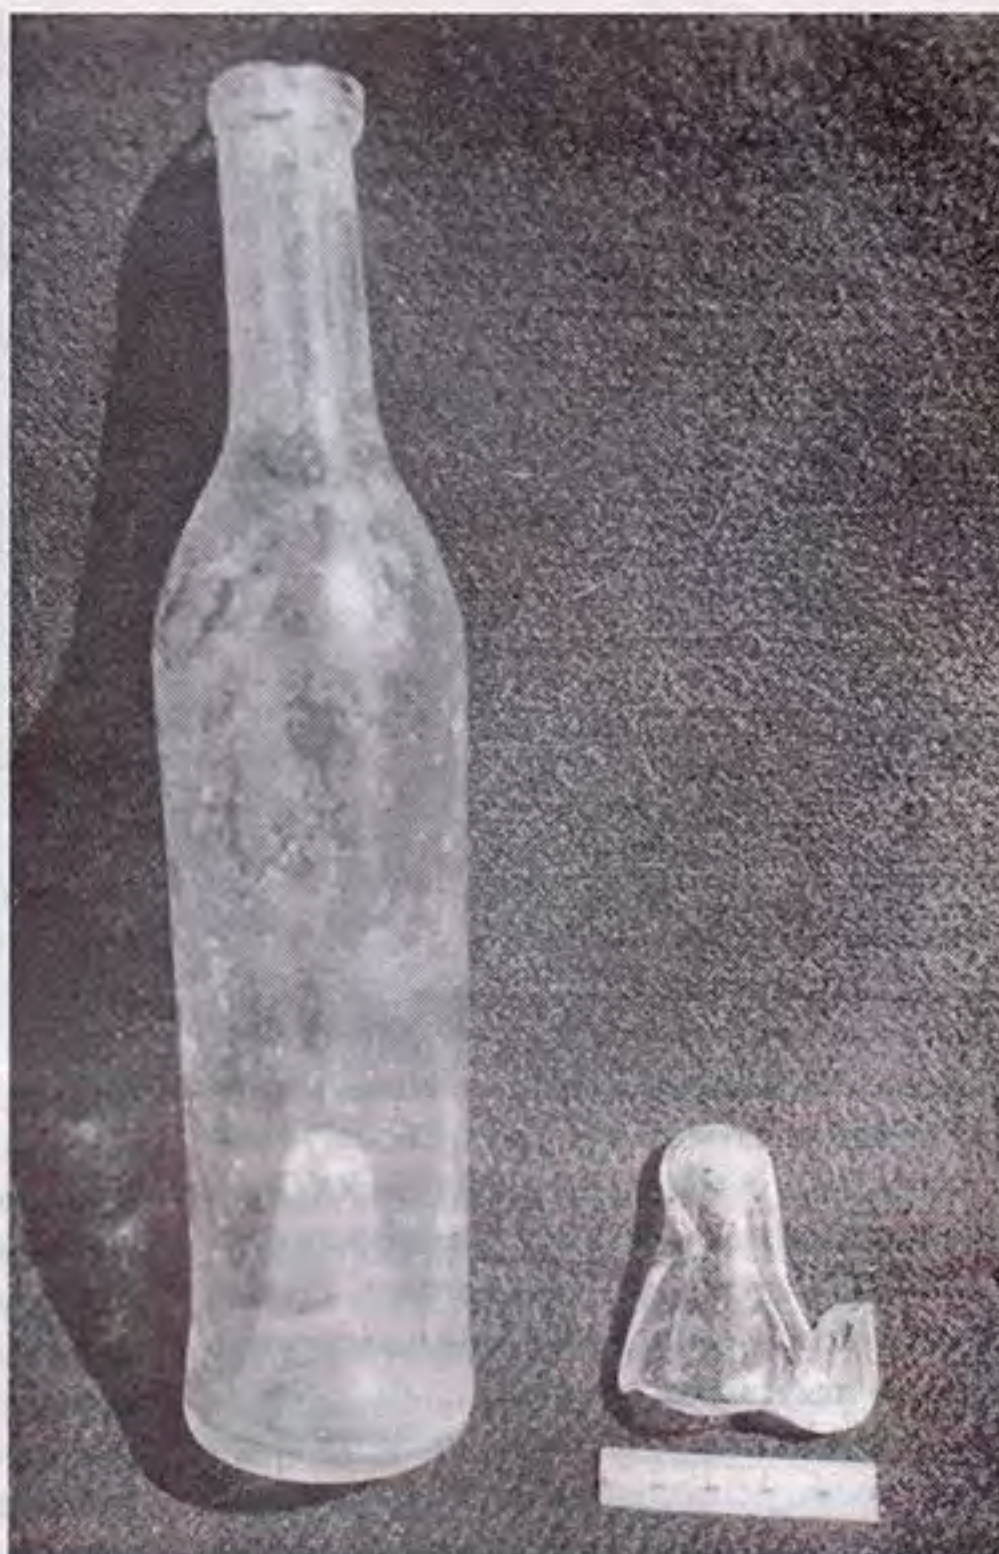
A la derecha un pequeño fragmento de vidrio hallado en el fondo del pozo y su comparación con un similar botella de perfume de 1890-1900, para poder identificarla; ambas fueron sopladadas a mano, posiblemente en Francia.

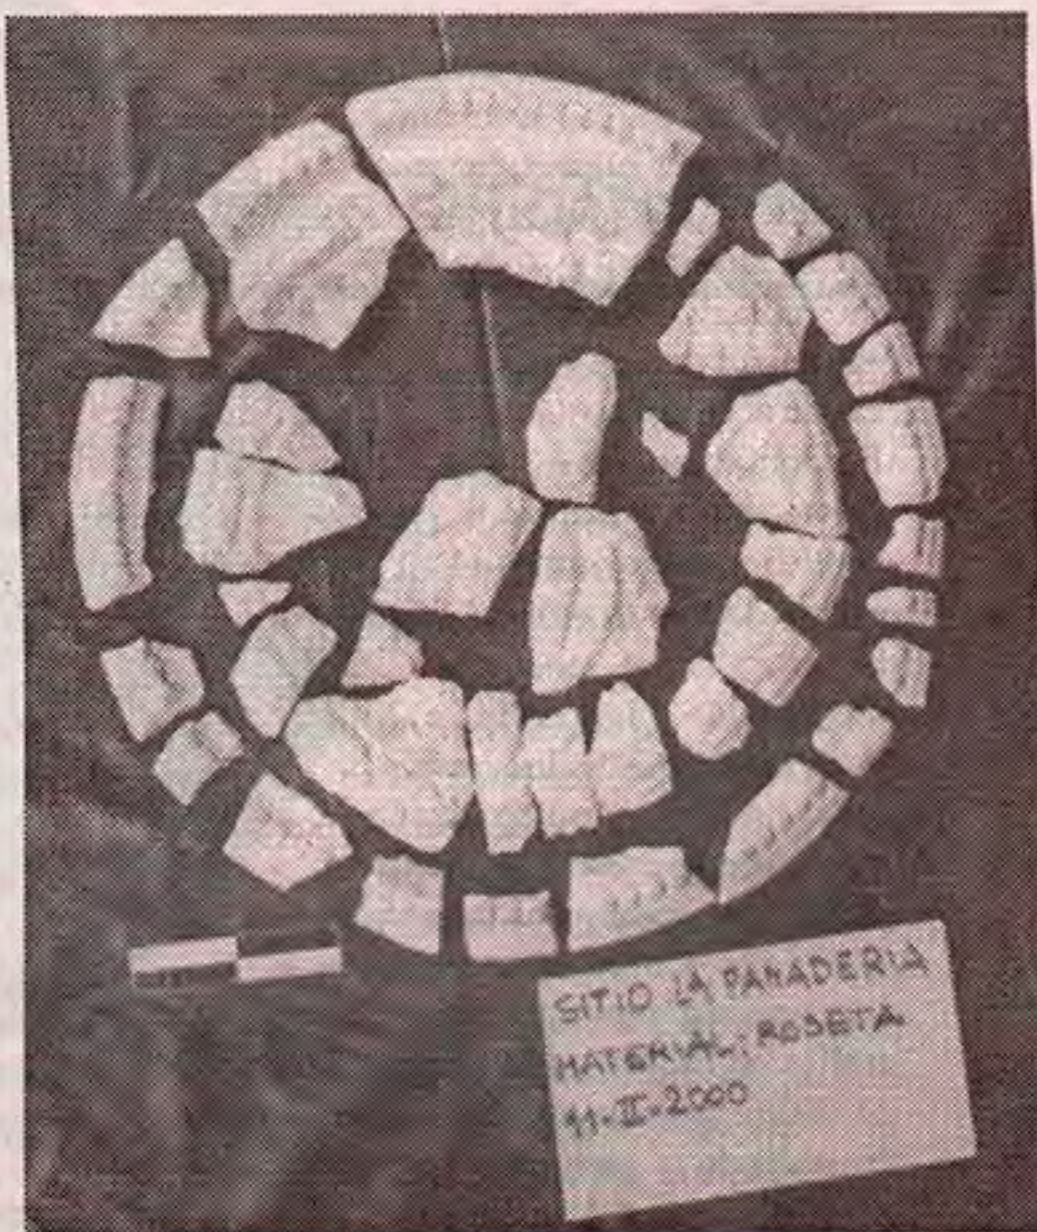
El rosetón de yeso antes de su restauración, mostrando el orden probable de los fragmentos excavados.

Durante la excavación se halló un conjunto de 41 fragmentos muy alterados de un antiguo rosetón hecho de yeso, de los que se colocaban en el centro de los techos de las habitaciones para colgar el quinqué primero, o la lámpara eléctrica más tarde. Eran fragmentos chicos de un material altamente degradable como es el yeso. Por eso consideramos importante describir co-

En primer lugar estos fragmentos recibieron asistencia en el momento mismo de su hallazgo gracias a la presencia de conservadoras en el equipo y hasta la llegada al laboratorio. El primer paso fue el diagnóstico para conocer el estado de la estructura de la pieza, hecho mediante observación organoléptica y un macronálisis de la materia. En base a eso se determinó su tratamiento. El archivo de la investigación, las tareas y los materiales empleados, así como el seguimiento fotográfico quedan registrados en la Ficha Técnica de Conservación N° 99/5. También se hizo un mapa o reconstrucción de la pieza una vez acomodada. La materia prima del rosetón es el yeso, mineral de sulfato de calcio hidratado que se presenta en masas laminares fibrosas o en cristales. Deshidratado tiene la propiedad de endurecerse. La manufactura original fue mediante vaciado en molde. Morfológicamente tenía forma circular con un diámetro máximo de 375 milímetros y un espesor entre 8 y 25 milímetros. La decoración está formada por una roseta central en relieve con pétalos estilizados superpuestos, enmarcada por una trenza bordeando la circunferencia. La limpieza se efectuó con procedimientos mecánicos, con pinceles y por aspiración. Las adhesiones se efectuaron con acrílico reversible seleccionado por su calidad plástica y penetrabilidad, el Paraloid B72 al 5% y al 50% respectivamente. El refuerzo de la estructura se hizo por la parte posterior de la pieza con una red de fibra de vidrio. Para facilitar la lectura se completaron los faltantes con yeso París, como material compatible y reversible.

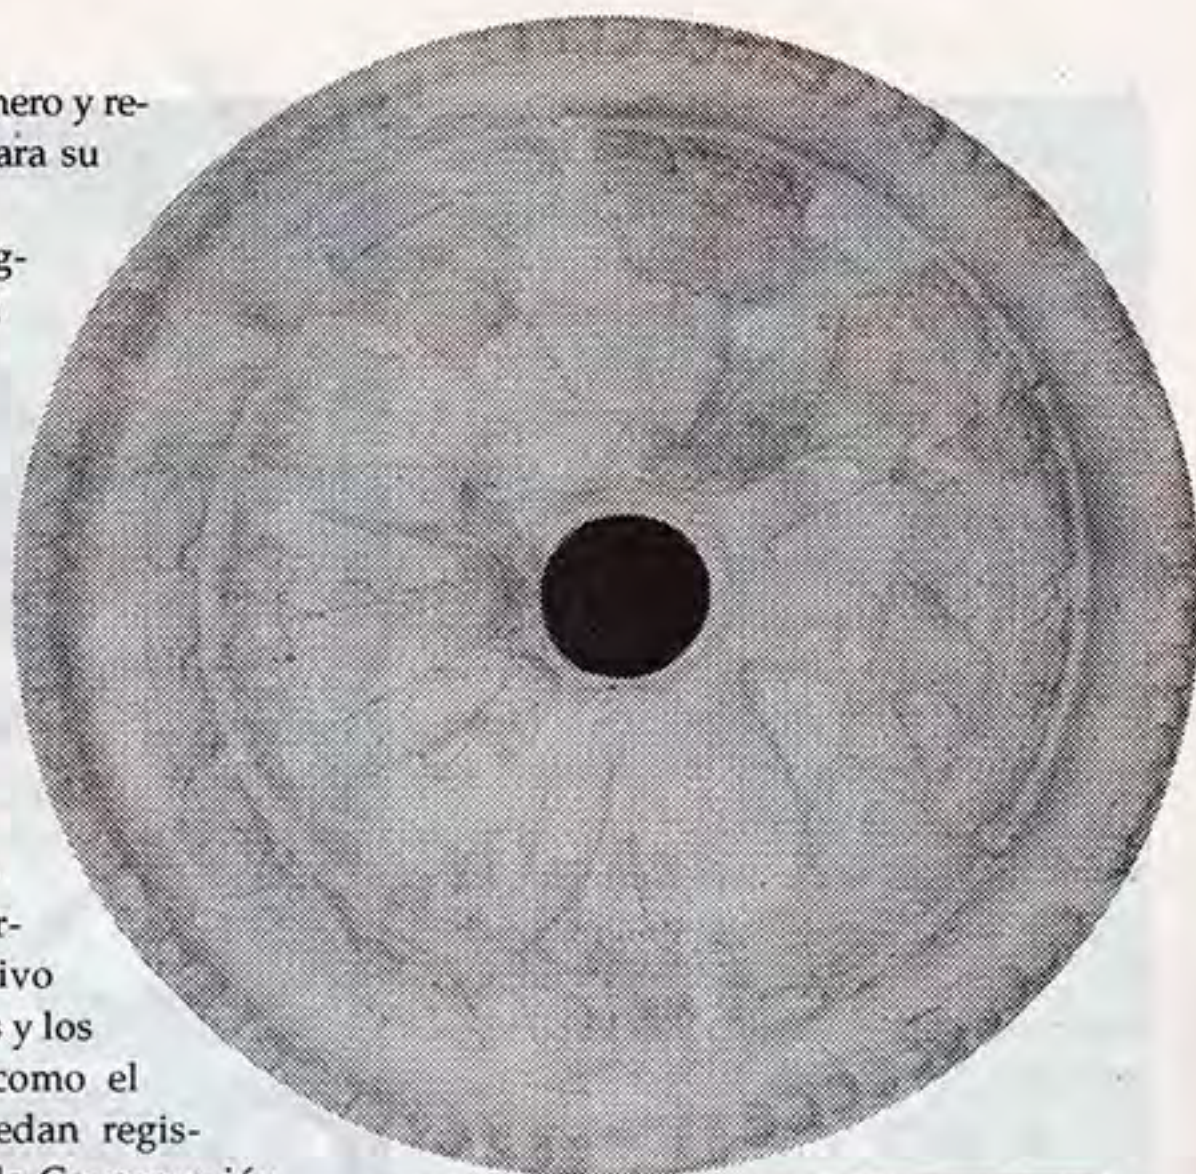
El mismo rosetón una vez completada la restauración y consolidación para poder ser exhibida y guardada en forma conveniente.
