Arqueología de la Segunda Guerra Mundial en Sudamérica

el asentamiento Nazi de Teyú Cuaré

Daniel Schavelzon y Ana Igareta

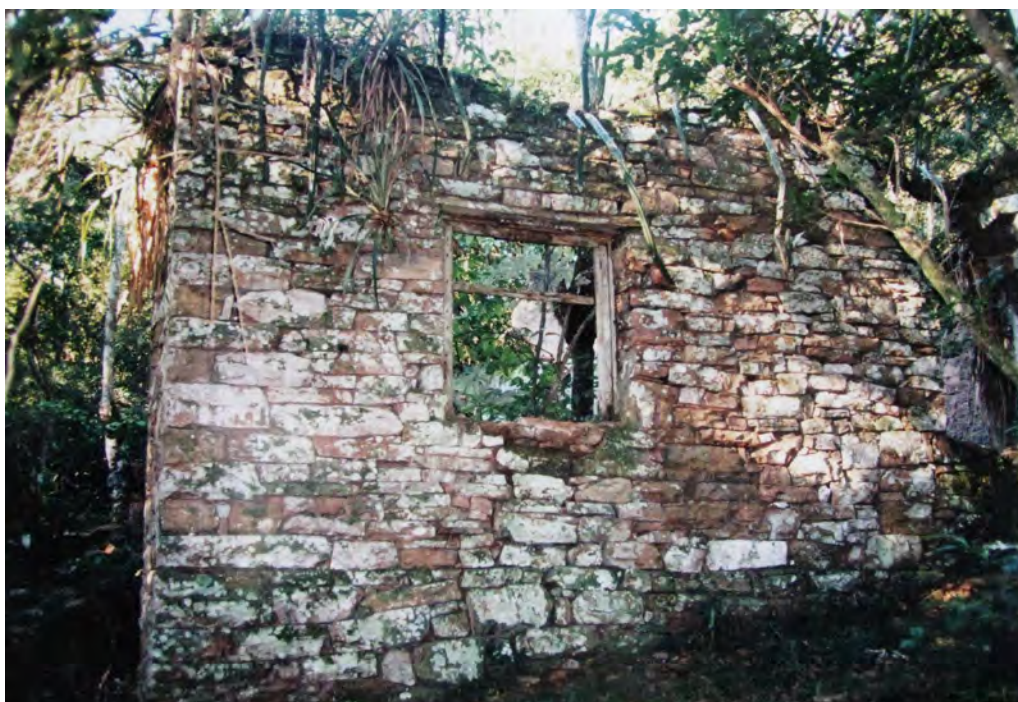
Figura 11. Lateral del Edificio I en 2008 cuando sobre la ventana, aun entera, habían seis hiladas de piedras. (Cortesía A. Cardozo).

Con la vuelta de la democracia en 1983 la leyenda no se acalló sino que se vio amplificada; los citados pescadores pasaron a ser personajes portadores de una historia que los periodistas locales estaban ávidos de publicar, exagerando cada vez más. Cuando en 1991 el Parque Provincial Teyú Cuaré fue inaugurado, la intención fue disponer de una reserva natural de la flora y fauna paranaense; las construcciones históricas que quedaron ubicadas en su interior no fueron tenidas en cuenta y su presencia ni siquiera fue señalada. Pero poco después Jorge Camarasa publicó un libro que se vendió masivamente en el que hacía referencia a ese sitio, y el tema de la posible presencia de Bormann se reavivó de súbito (Camarasa 1992). Al libro se sumaron varios artículos en los periódicos de Misiones y el sitio volvió a atraer la atención del público. Los medios de comunicación se ocuparon de él con soltura y en 2005 apareció en el Parque un primer cartel que indicaba como llegar a la “Casa de Borman” (siempre mal escrito). Después se hizo otro más completo que aludía a Hitler y el escenario estuvo listo para que las ruinas se transformaran en un santuario neo-nazi. La “banalidad del mal” (Arendt 1999) avanzaba mientras las construcciones se iban deteriorando, sin que el Estado se ocupara de impulsar su estudio o siquiera su conservación (Figuras 11 y 12). Y quien visite el sitio verá que el deterioro es cada día más intenso.

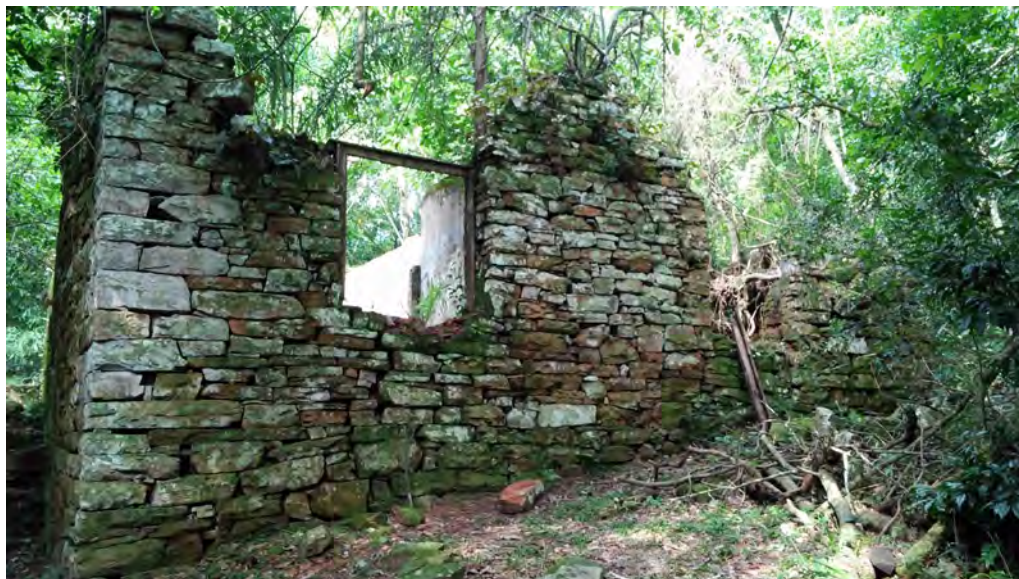
Figura 12. La misma pared en 2019 con parte del muro de la ventana derruido.

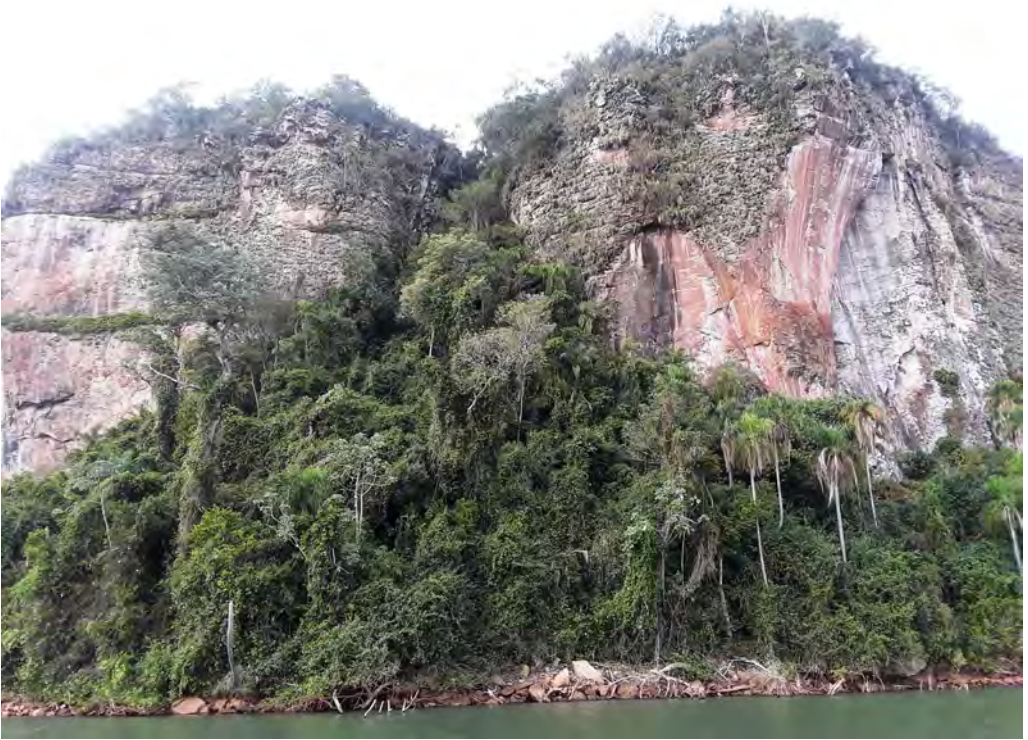
Figura 15. Bloque de basalto llamado Peñón de la Reina Victoria, que delimita el sitio haciéndolo casi inaccesible.

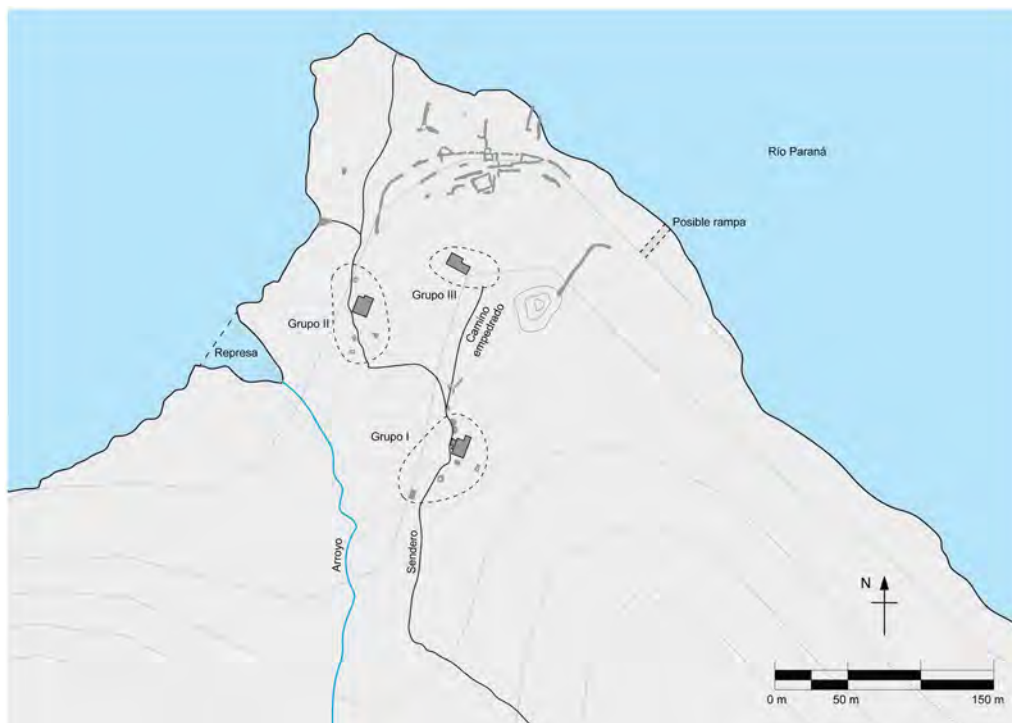
Figura 22. Mapa de las estructuras relevadas en el sitio de las ruinas de Teyú Cuaré.

El núcleo habitacional básico del sitio arqueológico es un pequeño cerro densamente vegetado con una construcción encima, la Estructura III¹, rodeado por muros bajos por tres partes y por tres construcciones principales más, las Estructura I y Estructura II, ubicadas del lado oeste. La diferencia de conservación entre ese sector y el resto de las edificaciones es clara, ya que los restos arquitectónicos hallados al norte y al este fueron casi imposibles de comprender, dado que solo se mantienen en pie decenas de secciones de pequeños muros desmantelados o caídos, impactando la abundancia de bloques de cantera en hileras y de piedras sueltas cubiertas por la vegetación (Figura 23). Esos muros bajos y de poca calidad constructiva van rodeando el promontorio donde se ubica la Estructura III formando hasta tres hileras concéntricas, adaptadas al relieve, lo que en otro contexto podría ser entendido como algún tipo de fortificación mal hecha, aunque los rasgos de estos muros en particular impiden verlo así. En las esquinas o lugares en que los muros cambian de dirección hay plataformas de dos niveles superpuestas con pisos de piedra, sólidas pero de simples piedras superpuestas y sin paredes laterales que hayan dejado su huella. Fuera de las grandes construcciones del oeste, en el resto de la zona sólo se puede identificar bien una estructura cuadrada doble, ubicada

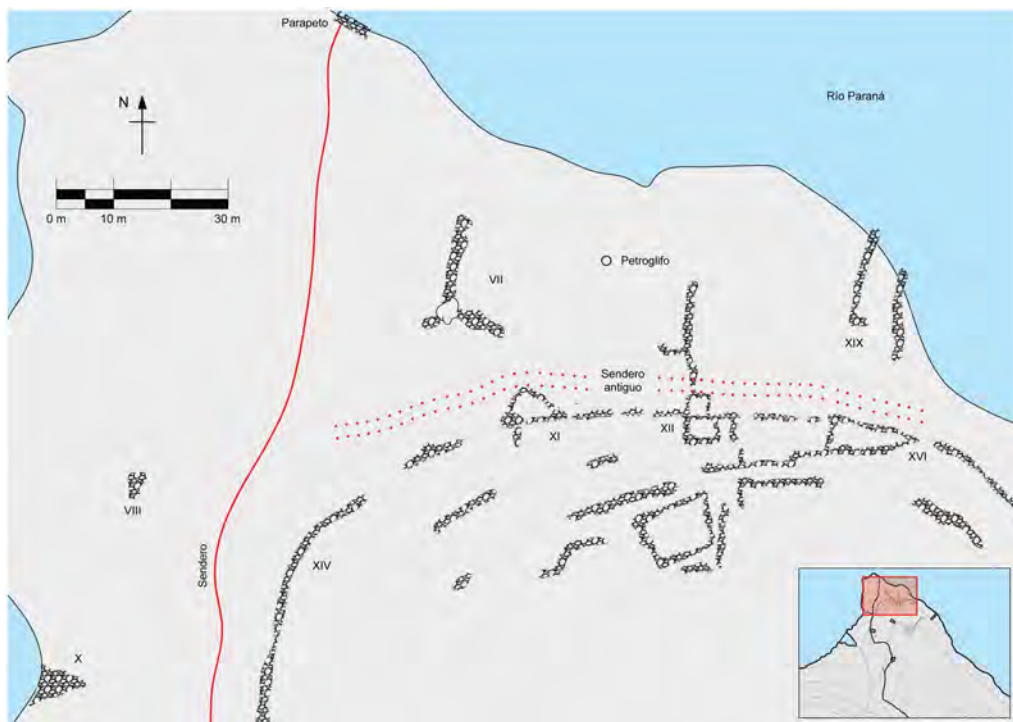
Figura 23. Plano de los muros visibles que envuelven el cerro en la zona norte del sitio.

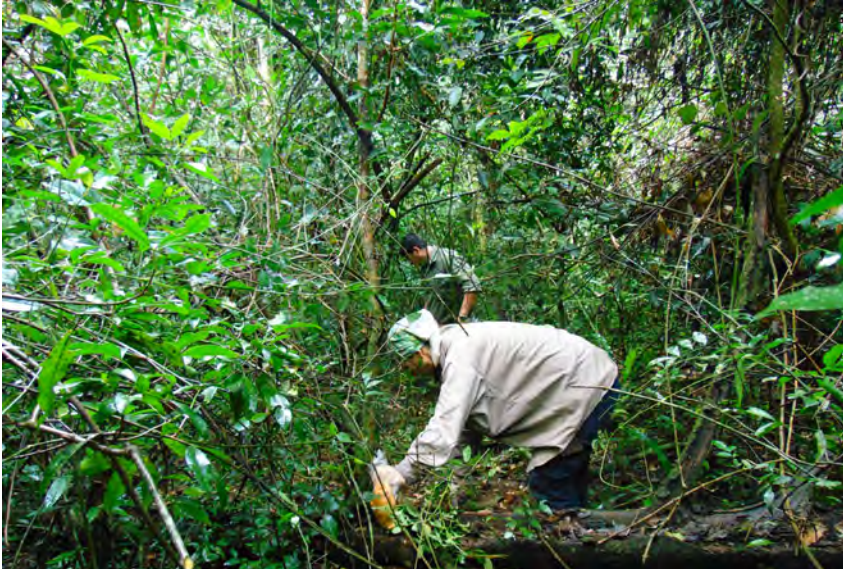
Figura 24. Hallazgo de uno de los muros durante un recorrido de superficie; los restos se encuentran completamente cubiertos por la vegetación.

estratégicamente en el centro norte del muro central, muy derruida. El resto son lo que queda de obras de muros bajos, no techadas o techadas de manera muy simple, quizás expeditivos cobertizos, y de pequeñas plataformas, irregulares pero generalmente empedradas, lo que aleja la posibilidad de pensarlas como agrícolas (Figuras 24 y 25).

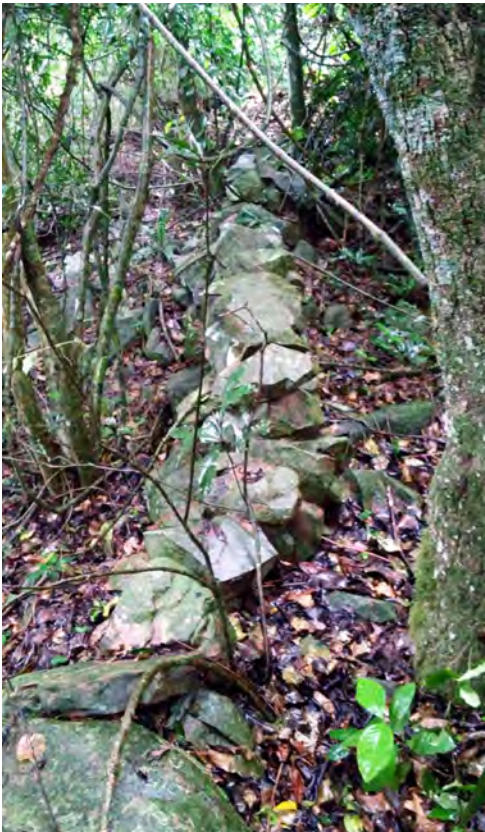
Figura 25. El muro mejor conservado que da la vuelta a la base del cerro, en partes enterrado, y formando terrazas empedradas.

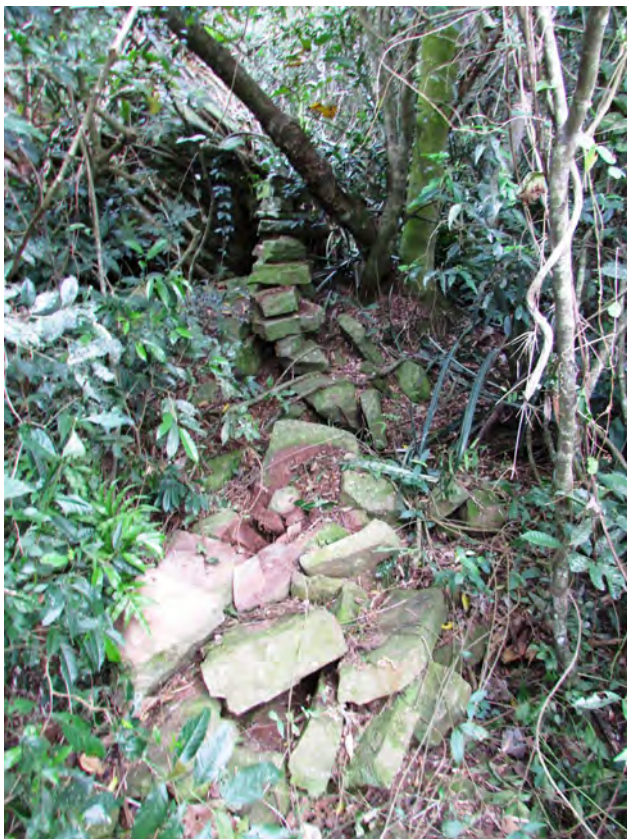
Figura 26. Muros que descienden hacia el río y penetran en él, que fueron parte del sistema de la zona noreste. La foto está tomada desde el agua y después de cortar la vegetación que la cubría.

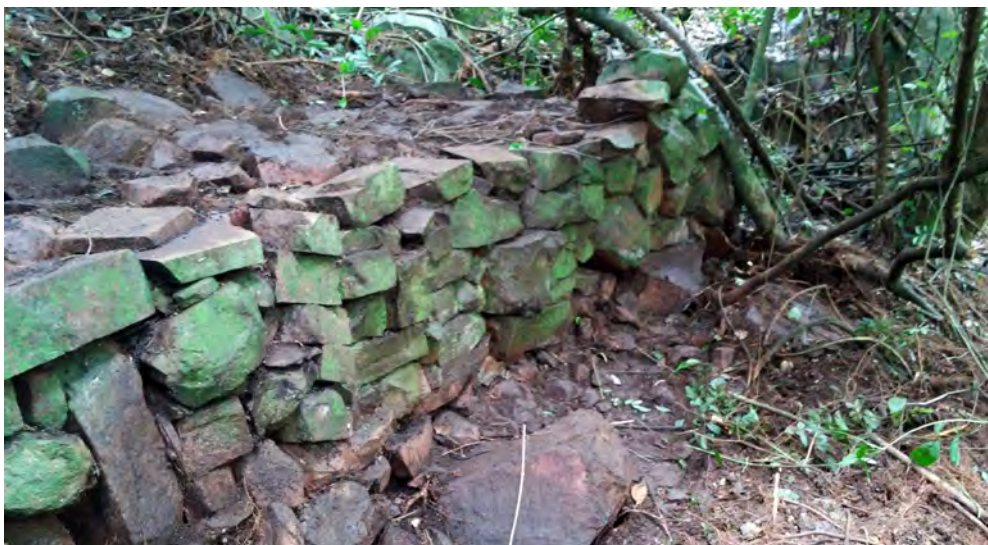
Figura 27. Muros de las terrazas de la Estructura XI; una vez limpios, se detectó un irregular piso de piedras. La pared que soporta está inclinada y es más ancha en la base.

Es posible que hayan sido tres terrazas y que sólo una, la inferior, resulte hoy apenas visible (Figuras 27 y 28). Hacia el sur el terreno se va elevando hasta llegar a la siguiente terraza, de unos veinte metros cuadrados de superficie, sostenida por un muro de cerca 1.80 metros de alto (la cubierta vegetal impide precisar a qué profundidad está la base). Los muros son de bloques sin cantear empleando un sistema simple pero eficaz, ancho en su base y que se va afinando hasta quedar rematado por una sola hilera de piedras, a la vez que se inclina sobre la ladera, algo burdo pero eficiente. La superficie de esa terraza está aplanada y cubierta por un empedrado irregular pero bien colocado. Hacerla debe haber significado mover unos quince metros cúbicos de piedra y tierra, lo que supone una cantidad significativa de horas/hombre de trabajo. La terraza superior se encuentra separada de la anterior por un muro de 0.75 m de altura y su superficie interna tiene también un empedrado simple. Su función no pudo ser establecida con certeza ya que la cubierta intencionalmente empedrada obliga a descartar la hipótesis de que fuera utilizada como terraza de cultivo; en cambio, su ubicación en la esquinas del cerro permiten pensar en alguna forma de sistema de protección o control del terreno.

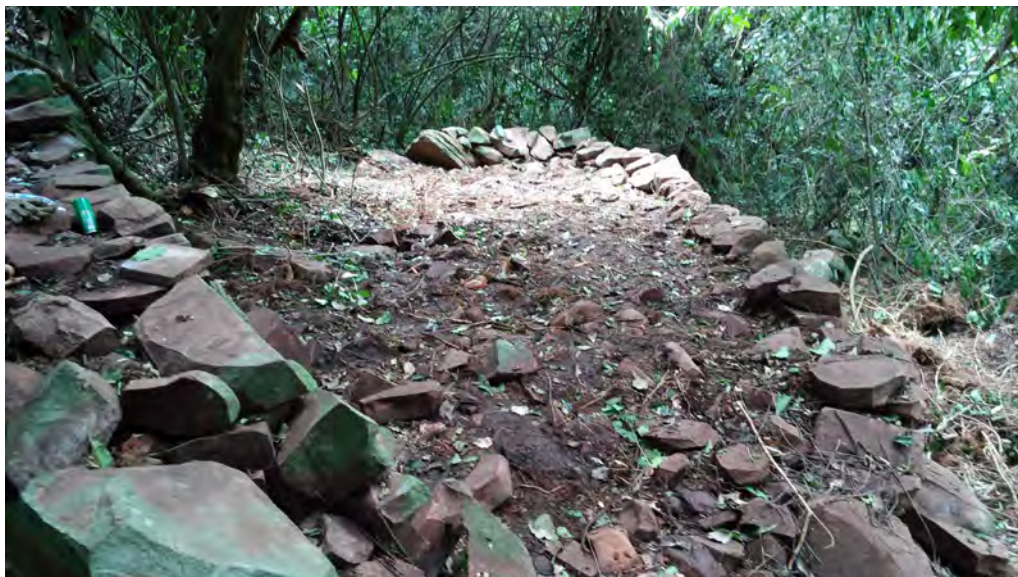
Figura 28. Terraza principal de la Estructura XI. Al retirarse la cubierta vegetal se descubrió un piso de piedras y que las paredes son de una sola hilada de ancho.

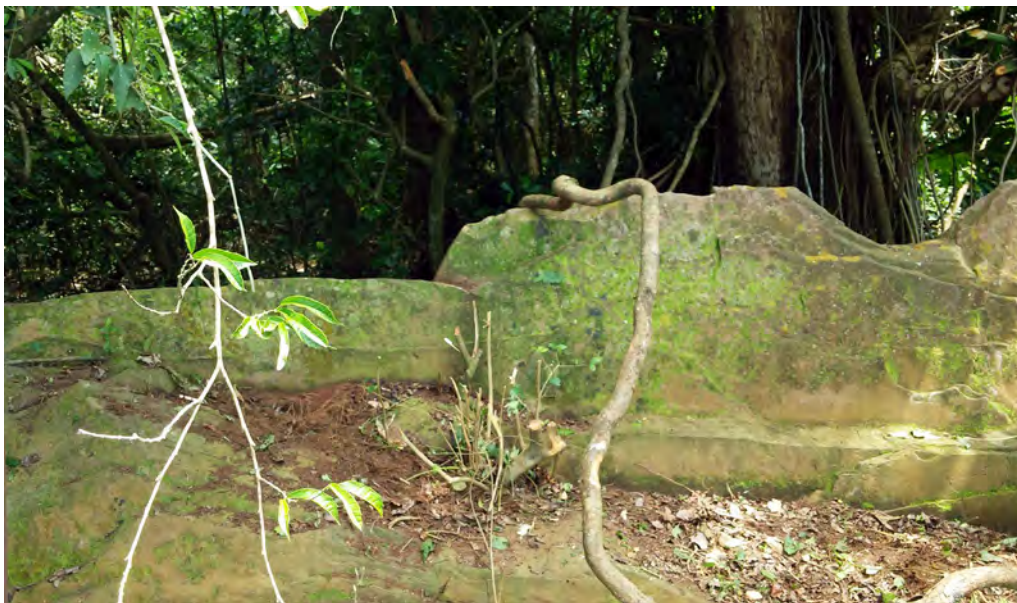
Figura 32. Sección del parapeto visto desde el río. Aunque se encuentra en la orilla desde el año 2000, antes de la modificación de la altura del agua estaba alejado y cubierto por vegetación. Una parte ha quedado cubierto por la arena del río y la altura visible actual es de 1.35 metros.

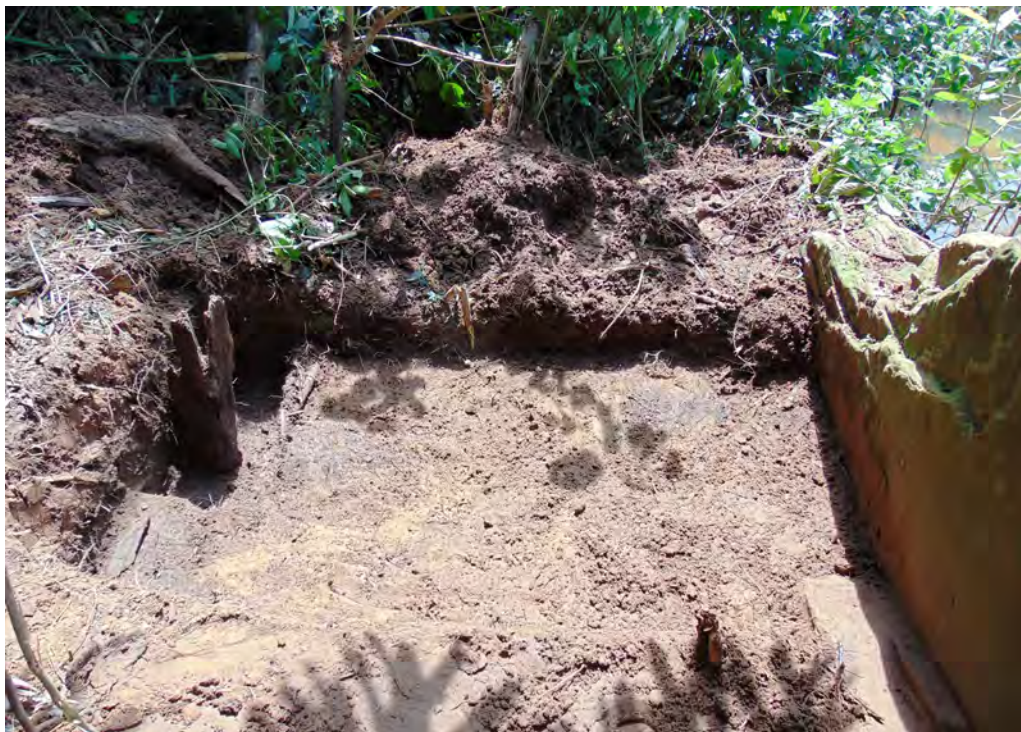
Figura 33. Antigua estructura de postes detrás de la roca; las marcas grises en el suelo indican la presencia de madera quemada, el poste es visible aun en el sitio.

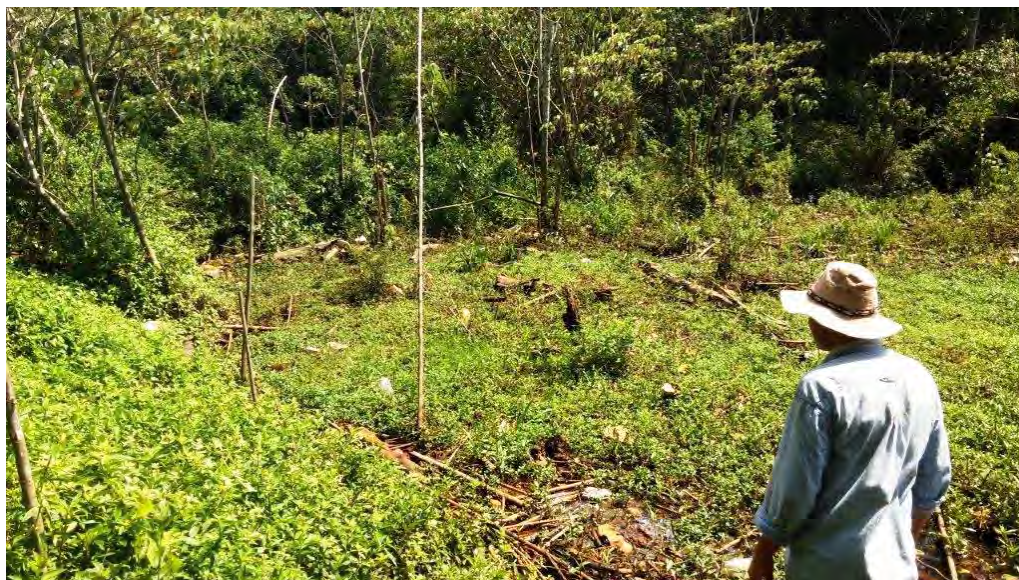
Figura 34. Pantano artificial surgido en la desembocadura del pequeño arroyo que corre por el sitio a partir de la instalación de una represa de piedra.

El arroyo que corre paralelo a las grandes construcciones y al sendero desemboca en el Paraná, en lo que parece haber sido un sistema de *tajamares* o muros de piedra, aunque las fuertes corrientes de las épocas de lluvia los han desarticulado. En diversos puntos del recorrido del arroyo se observa la presencia de grandes bloques de piedra sin formatizar cuya disposición remite a la de endebles muros laterales; en uno de los casos fueron dispuestos cruzando el curso de agua para crear un embalse. El embalse generó una acumulación de barro y agua estancada frente a la desembocadura en la que se desarrolló vegetación, lo que dificulta en extremo el acceso desde el agua e incluso el poder siquiera ver el arroyo (Figura 34). De esa estructura ha quedado completa una pared que tiene casi 60 m de largo, mientras que parecería haber otros dos muros que han quedado bajo el agua. El que es visible está trazado siguiendo una curva para evitar los empujes del agua y tiene tres aberturas de rebalse a diferentes niveles, lo que le permite mantener siempre agua en el interior. Lo interesante es que el nivel del Paraná ha

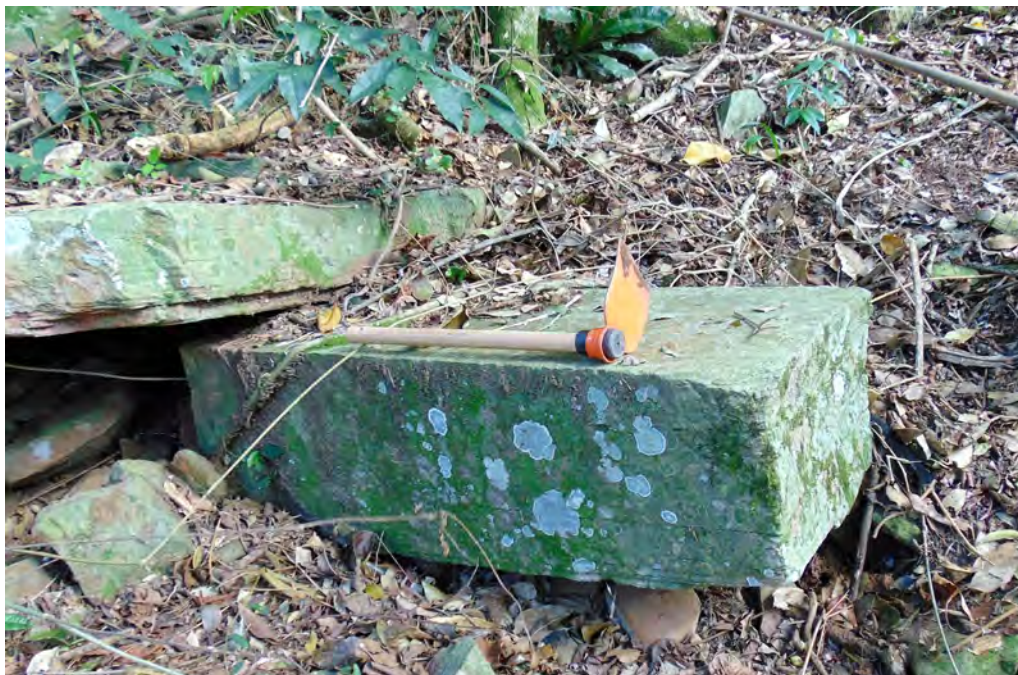
Figura 35. Sillar de buena manufactura abandonado entre la cantera y las estructuras.

Al revisar las piedras utilizadas en los diferentes edificios se observó que su arquitectura combina bloques de areniscas extraídas de la cantera con basaltos redondeados recolectados en superficie. El basalto fue utilizado en los rellenos casi sin trabajo ni modificación, y para delimitar los pozos de agua, mientras que la arenisca se empleó en basamentos, muros y pilares luego de un expeditivo trabajo de talla hecho en el lugar que denominamos *el picadero* (Weber 2021). En la zona, simplemente dispersas, hay varias herramientas burdas de hierro, descartadas por rotura o desgaste (Figura 35). La talla de la piedra es una antigua actividad

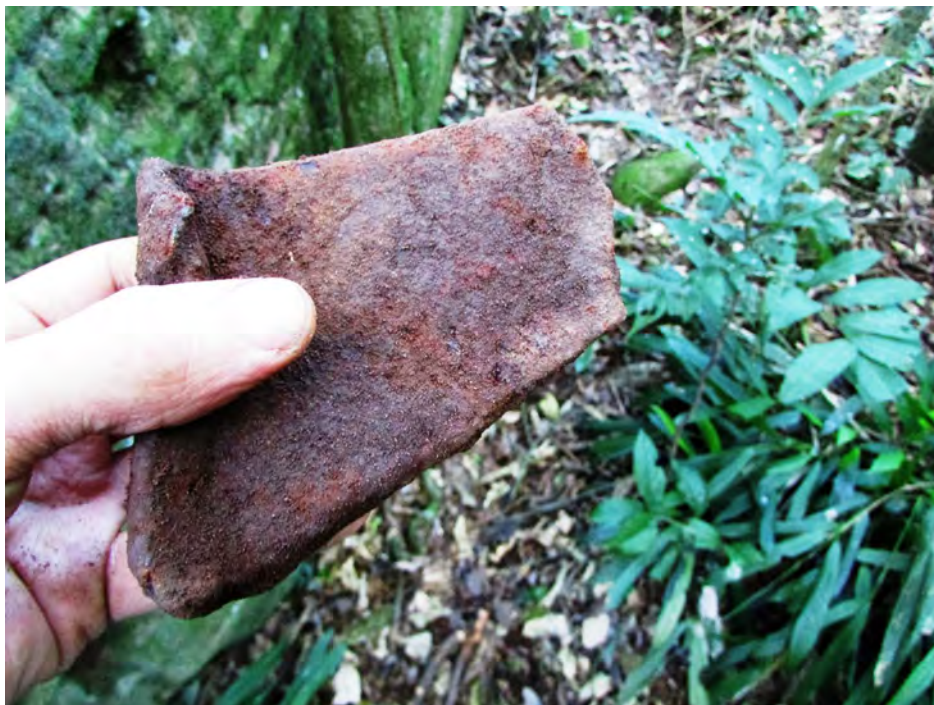
Figura 36. Cincel de hierro hecho de una pieza metálica informe y descartado por su desgaste.

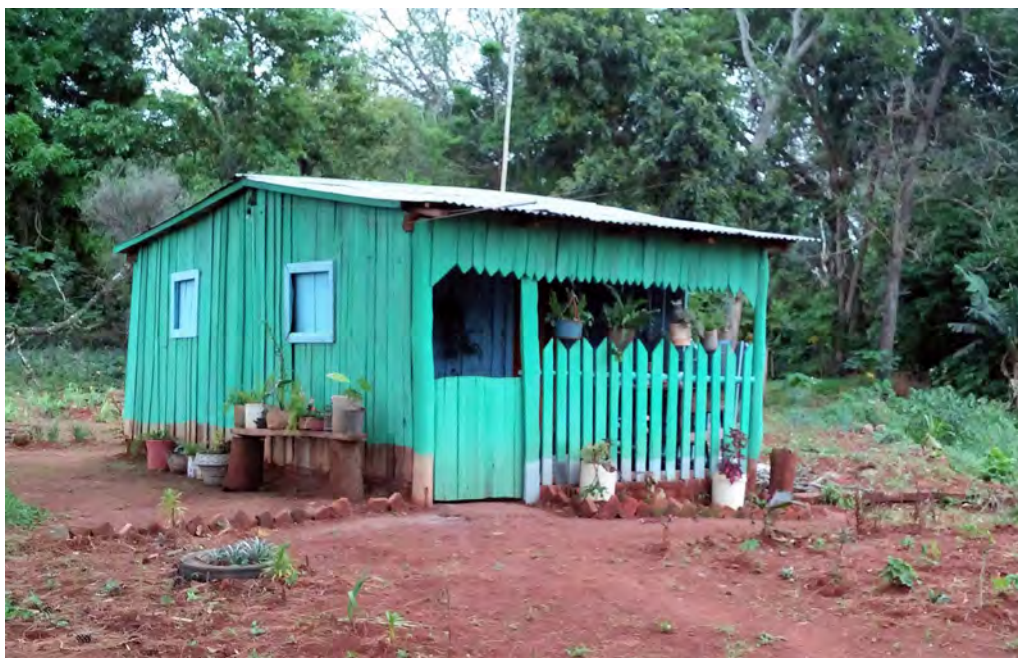
Figura 37. Casa de tablas de madera sobre basamento de piedra con galería frontal, típica de la arquitectura maderera regional, las tejas de madera han sido reemplazadas por chapa galvanizada.

Para describir este edificio resulta imprescindible mencionar primero las características de la casa rural misionera del siglo XX (Figura 37). Con pocas variantes de formas y tipologías está hecha de madera sobre una plataforma de piedra, y se mantiene dentro de un volumen inicial en forma de paralelepípedo. No presenta mayores rasgos en común con la arquitectura local de tradición indígena, generalmente definida por una construcción central abierta (sin paredes) y por unidades habitacionales menores dispersas con paredes de troncos de madera, techadas con paja o chapa (Figura 38). Por lo general las casas rurales tienen una entrada a través de un pórtico que genera una galería con sombra (detalle imprescindible por el caluroso clima local) que funciona como un espacio doméstico de socialización típico del litoral paranaense. El interior se divide en dormitorio/s, cocina (a veces externa), un espacio común que reúne las funciones de comedor y sala, y la letrina y los pozos de basura y agua se ubican siempre en el exterior. Con variaciones en el tipo de mampuestos utilizados, este esquema constructivo se consolidó en el territorio misionero a partir de la década de 1870, una vez concluido la denominada Guerra de la Triple Alianza que enfrentó a Argentina, Brasil y Uruguay contra Paraguay. El incremento de la población que se dio entonces con la llegada de inmigrantes europeos introdujo las fachadas de cierta prestancia y un interior dividido en tres ambientes consecutivos. La separación en tres secciones del interior de las casas es una tradición rígidamente mantenida hasta la actualidad, pese a su poca funcionalidad (Figura 39).

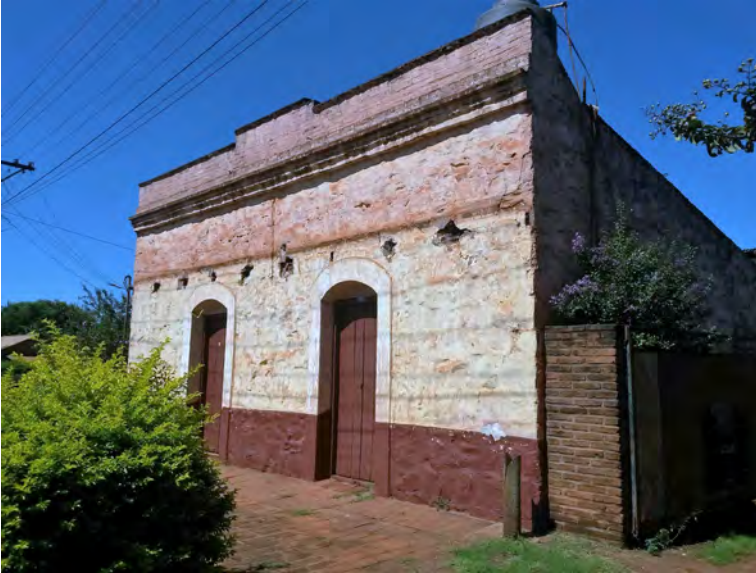
Figura 39. Casa en piedra en San Ignacio de inicios del siglo XX, con fachada urbana y el tradicional interior tripartito. Conserva la evidencia de la galería al frente, ahora puesta detrás con el cambio de las costumbres. El aparejo de las piedras de paredes y vereda es diferente al del sitio arqueológico o las ruinas jesuíticas cercanas.

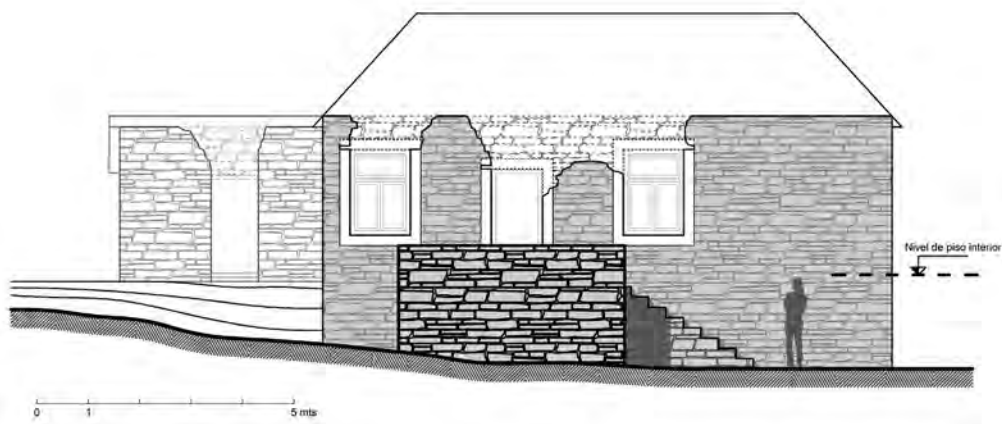
Figura 41. Reconstrucción de la fachada de la Estructura I y sus desniveles.

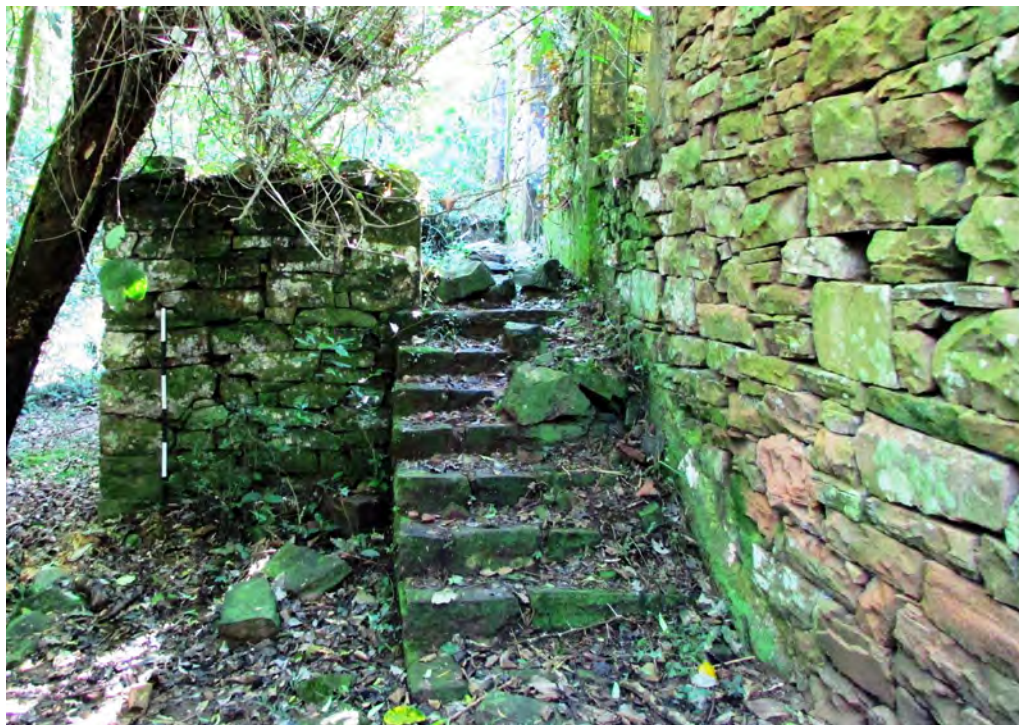
Figura 43. Escalera de entrada ubicada de manera perpendicular a la fachada y al balcón saliente sobre el basamento.

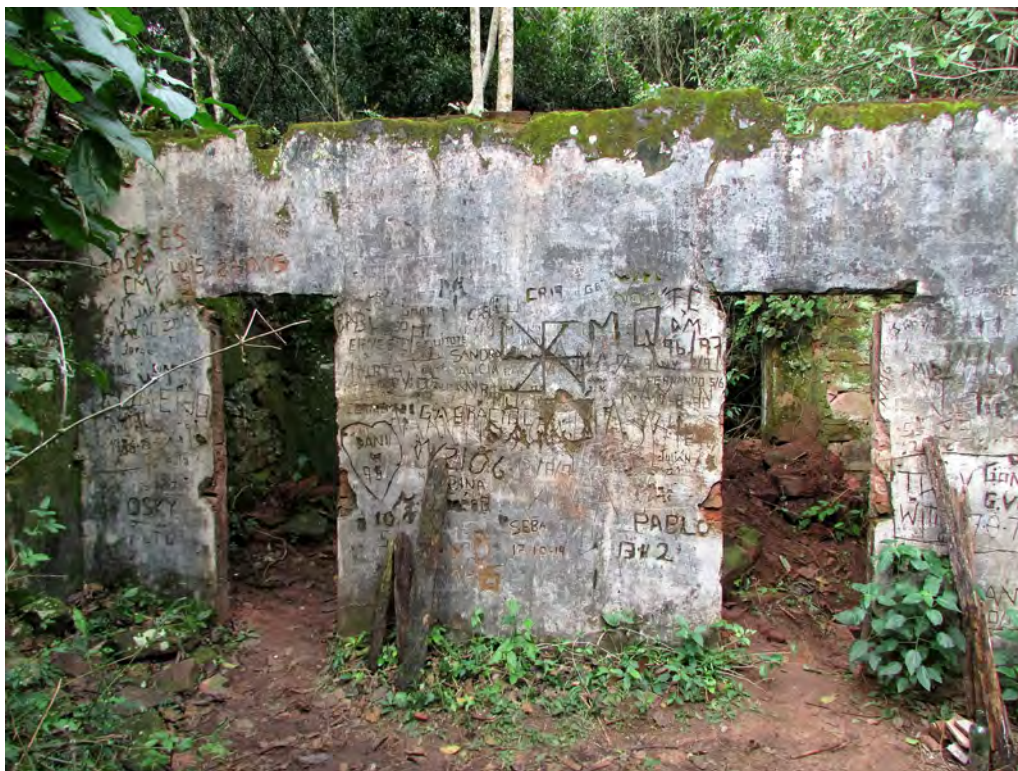
Figura 44. Salón principal de la casa con las paredes internas hechas de ladrillo revocado, ahora cubiertas de inscripciones modernas.

Los muros internos se hicieron con una única hilera de ladrillos unidos por su lado más largo y revocados con cal, por lo que las paredes son muy delgadas, de menos de 15 cm de espesor. Los cimientos que las sostienen son muy endebles, de dos a tres hiladas de ladrillos apoyados sobre pequeñas lascas de piedra, aunque por debajo hicieron el enorme basamento con grandes cantos rodados de basalto (Figura 44). La sala de la casa, de unos estrechos 25 m², está acorde a las dimensiones de la casa pese a lo incómoda que debió haber sido para usarla por la abundancia de puertas. Los dos dormitorios, ubicados de modo contiguo sobre el lateral sur, son cuadrados e iguales entre sí y a un lado de los dormitorios no está el baño (como sería esperable de acuerdo a la lógica burguesa que parece regir en el resto de edificio) sino la cocina. Los espacios internos son pequeños aunque con iluminación y ventilación. Las tres puertas al exterior son demasiadas para la superficie del edificio: además de la entrada principal, la casa cuenta con una salida de servicio que conecta la sala-comedor hacia el oeste con el cuarto anexo (Figura 45), y otra ubicada en la cocina que se abre hacia el patio de atrás. Allí hay un patio trasero empedrado y luego el terreno sube abruptamente la pendiente del cerro. Ese

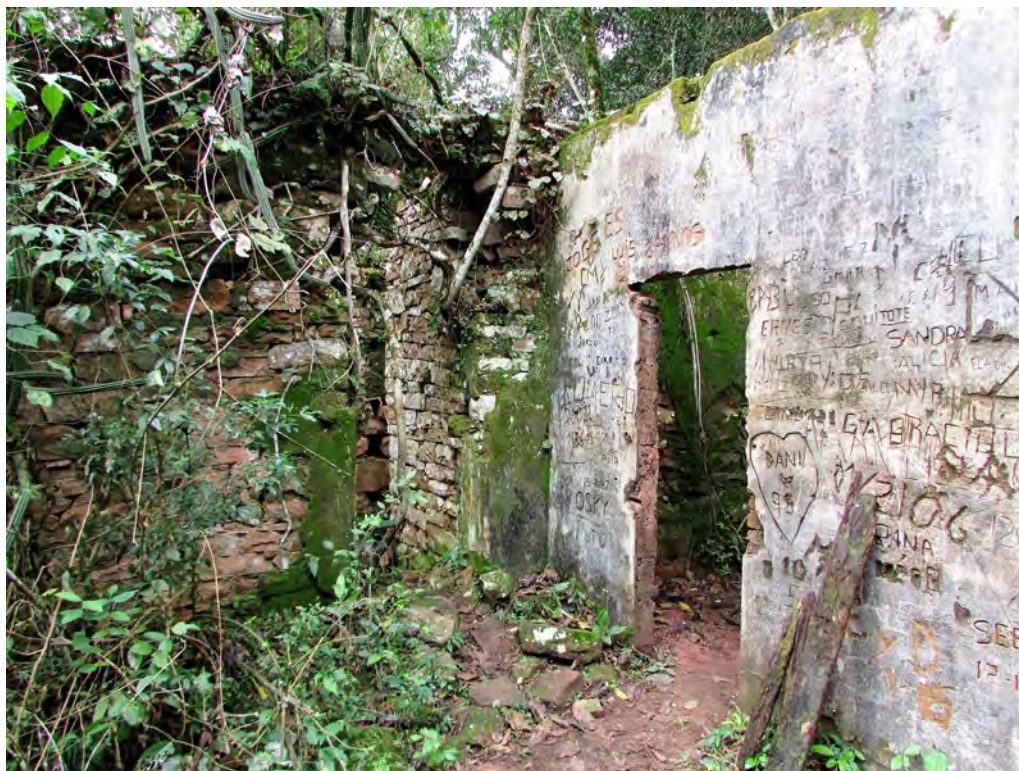
Figura 45. Ángulo interno en que se unen uno de los muros de piedra a la vista con otro de ladrillos, en la puerta que conecta la casa con el anexo lateral.

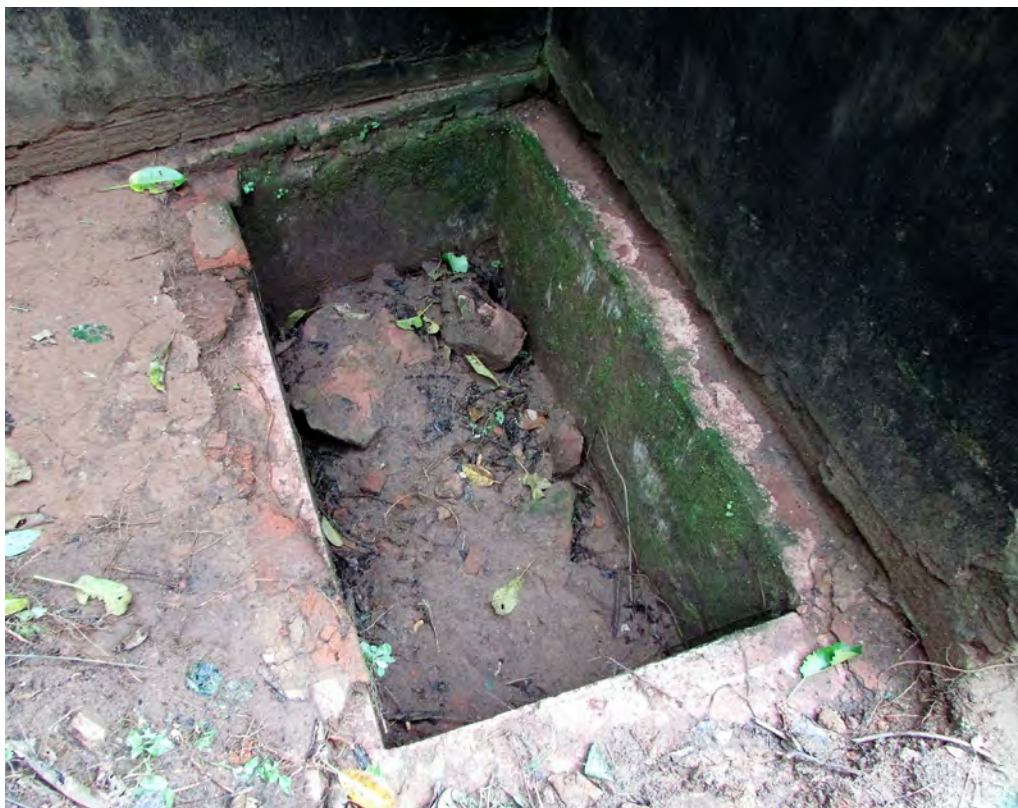
Figura 46. La *heladora* de la casa, espacio subterráneo en la cocina para guardar alimentos a temperatura constante.

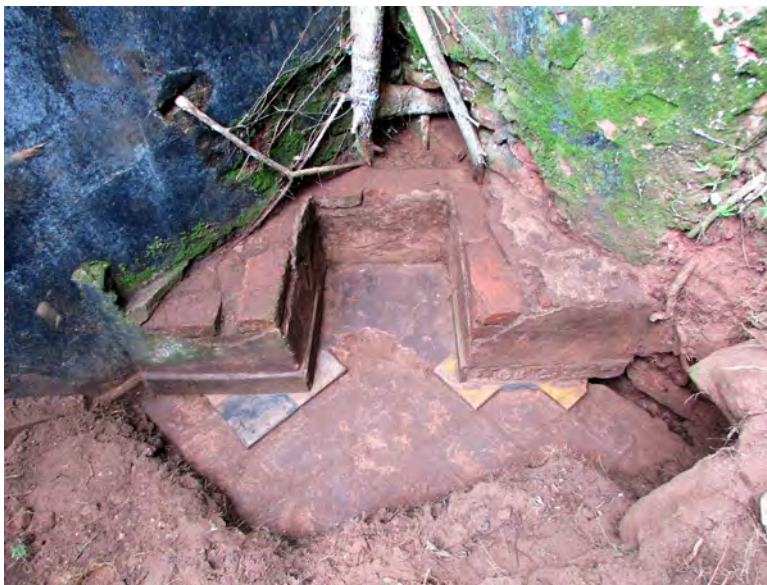
Figura 47. La cocina: ángulo en que fue colocada el artefacto para cocinar a leña. Paredes pintadas de azul Prusia con agujeros de salida de humo y agua caliente. En el piso se alcanzan a ver fragmentos de baldosas azul y amarillo.

de combinación ornamental¹. La ubicación oblicua de la cocina solo permitió la colocación de un aparato de menos de 52 cm de ancho, lo que en términos de uso debe haber resultado incómodo pero que parece haber sido el resultado de una decisión estética más que funcional, coincidente con el diseño del piso de mosaicos (Figura 47 y 48). Si tal fuera el caso –y teniendo en mente la noción de propuesta proyectual moderna–, podría asociárselo al primer Modernismo. Se conservan los agujeros pasantes de los caños hacia el exterior y hacia el baño, y las marcas de los conductos de la cañería en la pared sobre la cocina, de lo que debió ser un serpentín que calentaba el agua y la llevaba al baño con un simple sistema de cañería.

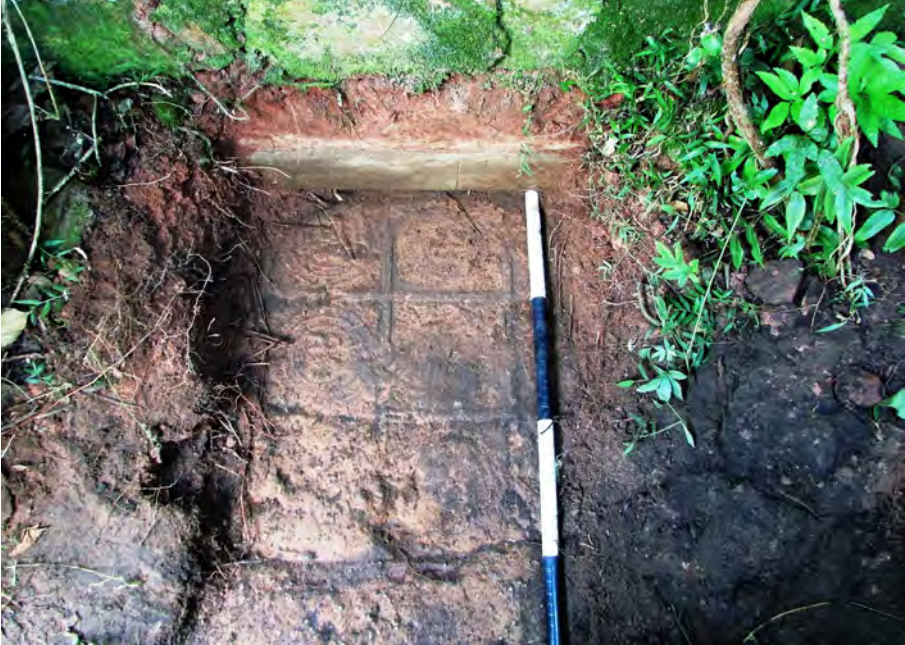
Figura 49. Evidencia de los mosaicos del piso del baño de la Estructura I, removidos en su totalidad.

El baño es otro de los rasgos de la construcción que presenta características modernas ya que no se trata de una letrina fuera de la casa, sino de una instalación al interior, algo que en los ambientes rurales de la región resulta poco frecuente. El piso se hallaba recubierto con mosaicos similares a los de la cocina; en este caso, y aunque fueron saqueados (Figura 49), los restos conservados muestran que los colores fueron blanco y azul, dispuestos perpendicularmente, y

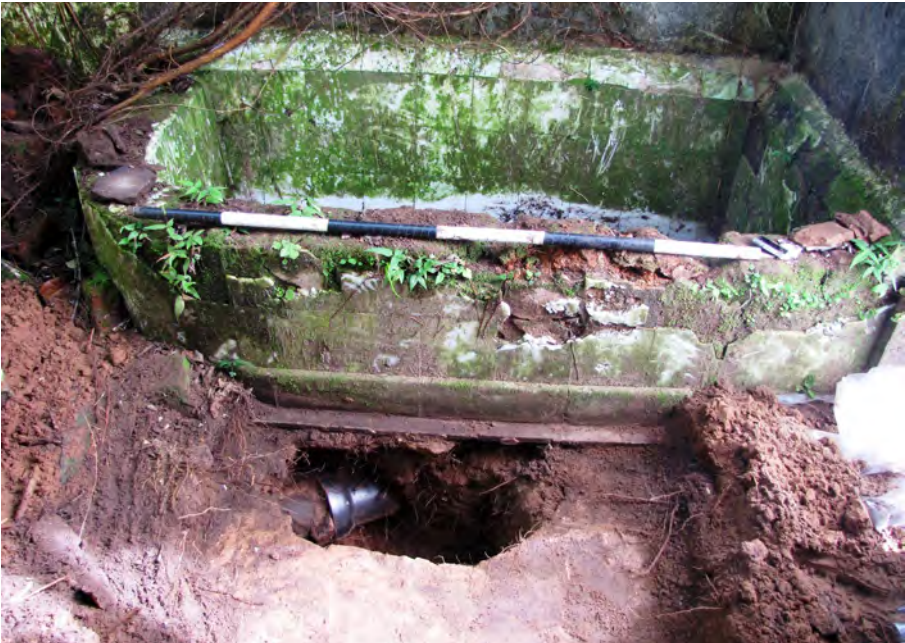
Figura 50. Bañera hecha de azulejos blanco y bordes negros. En el pozo se observa la cañería de cerámica vitrificada para descarga.

A la derecha del ingreso al baño se destaca una bañera, o mejor dicho un reborde azulejado de 2 m de largo y unos 0.45 m de alto, hecho para contener el agua de la ducha más que para sumergirse. Tiene una curva en uno de sus ángulos, una solución funcional para evitar golpearse con la saliente (Figura 50). El revestimiento es de azulejos *Vicri* de color blanco, un producto hecho con vidrio de fabricación nacional, que comenzó a ser manufacturado en 1938 (Rougier 1994). En los ángulos se usaron azulejos negros fabricados en Gran Bretaña por la empresa *Richards*. La inscripción *Richards/England* comenzó a utilizarse hacia 1931². Restos de ambos tipos de azulejos también fueron hallados en los pozos de basura de la Estructura II, aunque el estado de deterioro del edificio no permitió detectar evidencias que indicaran que fueron utilizados en él (Figura 51). Los colores contrapuestos de las superficies blancas y los bordes negros proporcionan un juego estético que también pertenece al repertorio formal del Modernismo. En las paredes, la pintura fue hecha por sectores –al menos donde los revoques aún existen–, y el único color fue el azul Prusia, similar al de la cocina y que aquí cubría la pared de la ducha hasta donde termina la bañera (Figura 52). Gracias a la amabilidad de los vecinos de San Ignacio fue posible relevar los baños de varias casas hechas en las décadas de 1940 y 1950 y notar la similitud en la presencia de mosaicos de colores combinados con

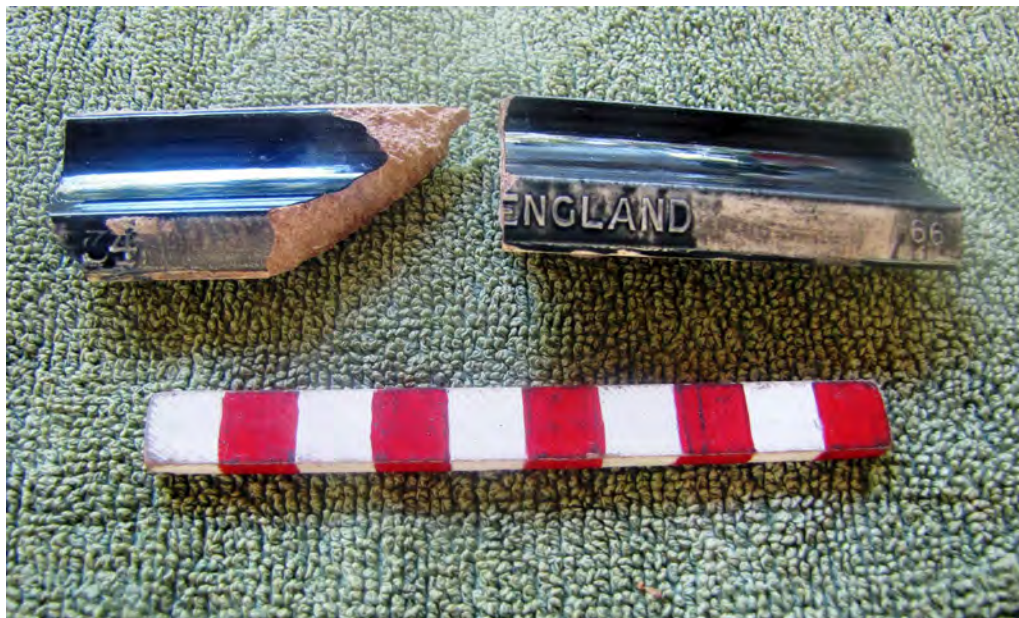
Figura 51. Azulejos marca *Richards* de la bañera de la Estructura I descartados en el pozo de basura de la Estructura II.

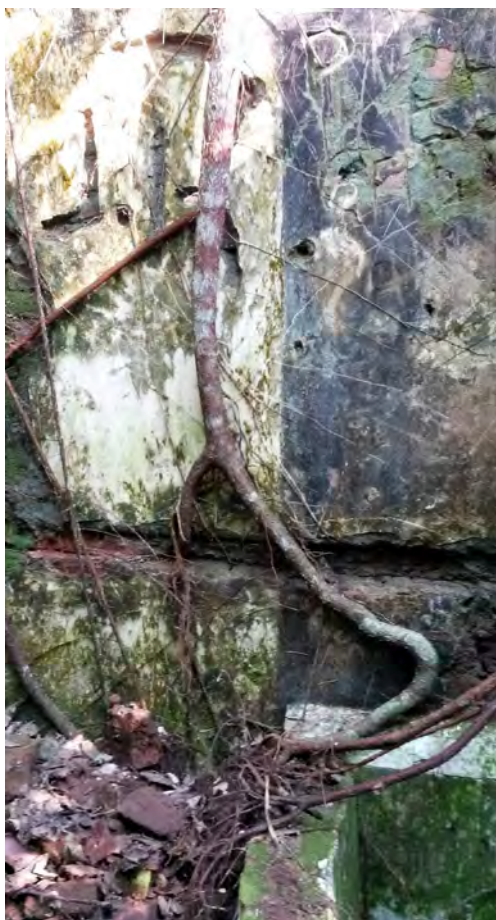
Figura 52. Pintura de color azul Prusia sobre las paredes de la bañera, el resto era blanco.

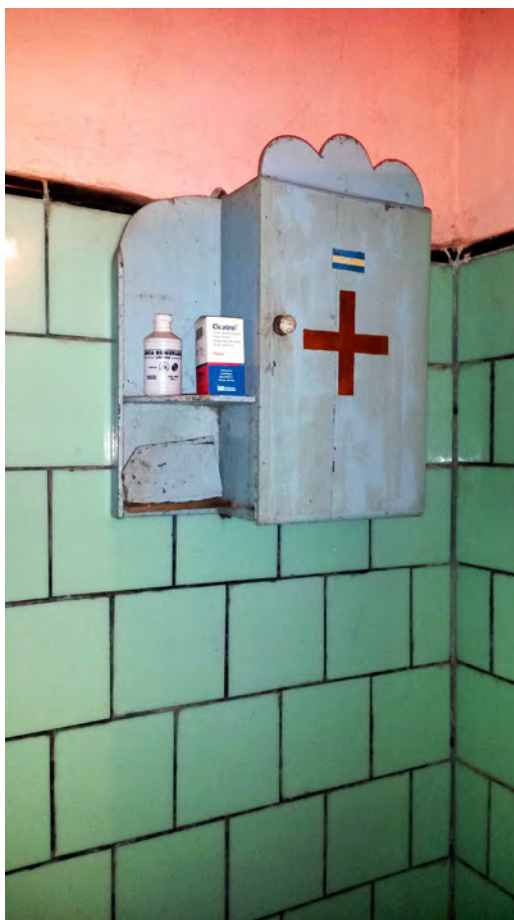
Figura 53. Botiquín de baño atribuido a provenir de la Estructura I, en una casa de San Ignacio.

paredes cubiertas por azulejos Vicri. Según el relato de una familia vecina al Teyú Cuaré, un inodoro, un lavamanos y un pequeño botiquín que aún se encuentran en uso fueron obtenidos del baño de la Estructura I, lo que podría ser factible (Figura 53).

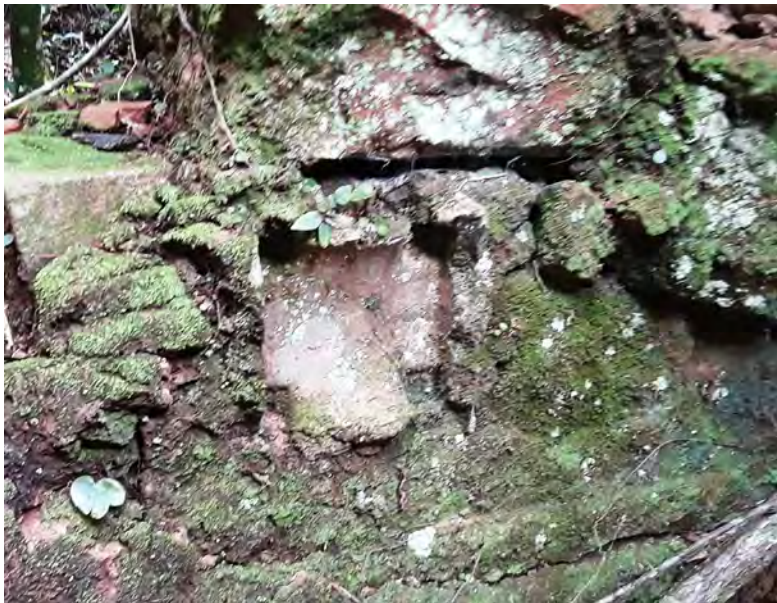
Figura 54. Marca dejada por el portarrollos para papel higiénico, objeto cuya presencia en una vivienda ubicada en medio de la selva resulta casi una pieza de lujo.

El inodoro de la casa estuvo ubicado sobre el muro posterior del baño, allí está la marca del tanque de agua empotrado, los lugares por donde se pasaron los caños e incluso los restos de un portarrollos para el papel higiénico (Figura 54). La excavación en la parte central del piso del baño permitió identificar los restos de un caño de cerámica vitrificada como desagüe de la ducha, que cruzaba la habitación en diagonal. Esto permite suponer que en algún punto se cruzaba con la descarga del inodoro y tal vez con la del lavamanos, para luego drenar hacia un pozo ubicado fuera de la casa. La ventana del baño alcanzó a ser fotografiada en 1999 por Poujade, cuando aún conservaba los restos de una persiana de madera (Figura 55).
