Arqueología de la Segunda Guerra Mundial en Sudamérica

el asentamiento Nazi de Teyú Cuaré

Daniel Schavelzon y Ana Igareta

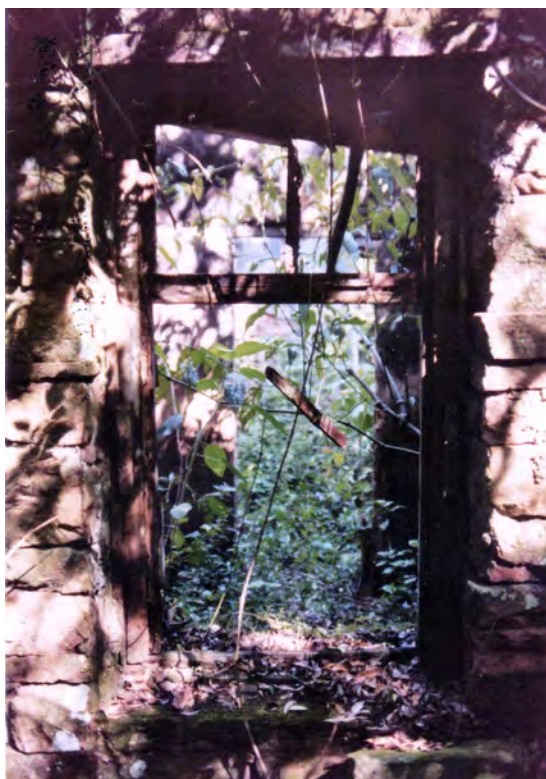
Figura 55. Ventana de baño cuando aún se conservaba en buen estado; la imagen muestra que era compartimentada y tenía persiana (Poujade 1999).

El inodoro de la casa estuvo ubicado sobre el muro posterior del baño, allí está la marca del tanque de agua empotrado, los lugares por donde se pasaron los caños e incluso los restos de un portarrollos para el papel higiénico (Figura 54). La excavación en la parte central del piso del baño permitió identificar los restos de un caño de cerámica vitrificada como desagüe de la ducha, que cruzaba la habitación en diagonal. Esto permite suponer que en algún punto se cruzaba con la descarga del inodoro y tal vez con la del lavamanos, para luego drenar hacia un pozo ubicado fuera de la casa. La ventana del baño alcanzó a ser fotografiada en 1999 por Poujade, cuando aún conservaba los restos de una persiana de madera (Figura 55).

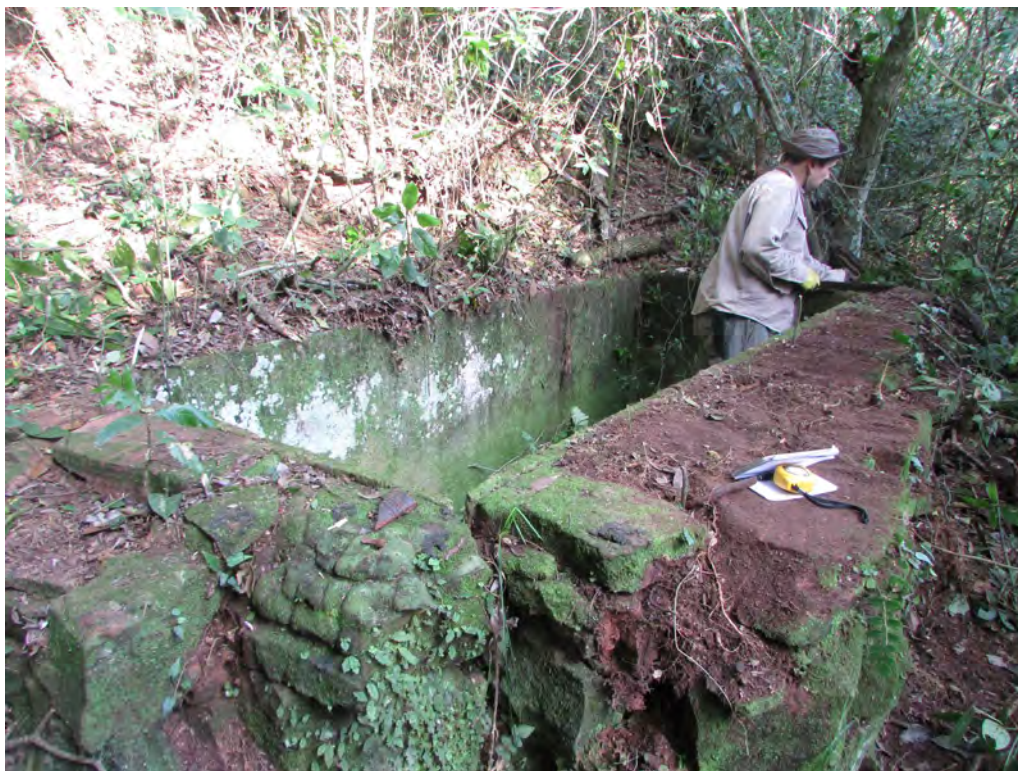
Figura 56. Gran reservorio de agua en la ladera del cerro que se estima la conducía a un tanque metálico en la cocina, para darle presión para la ducha y canillas.

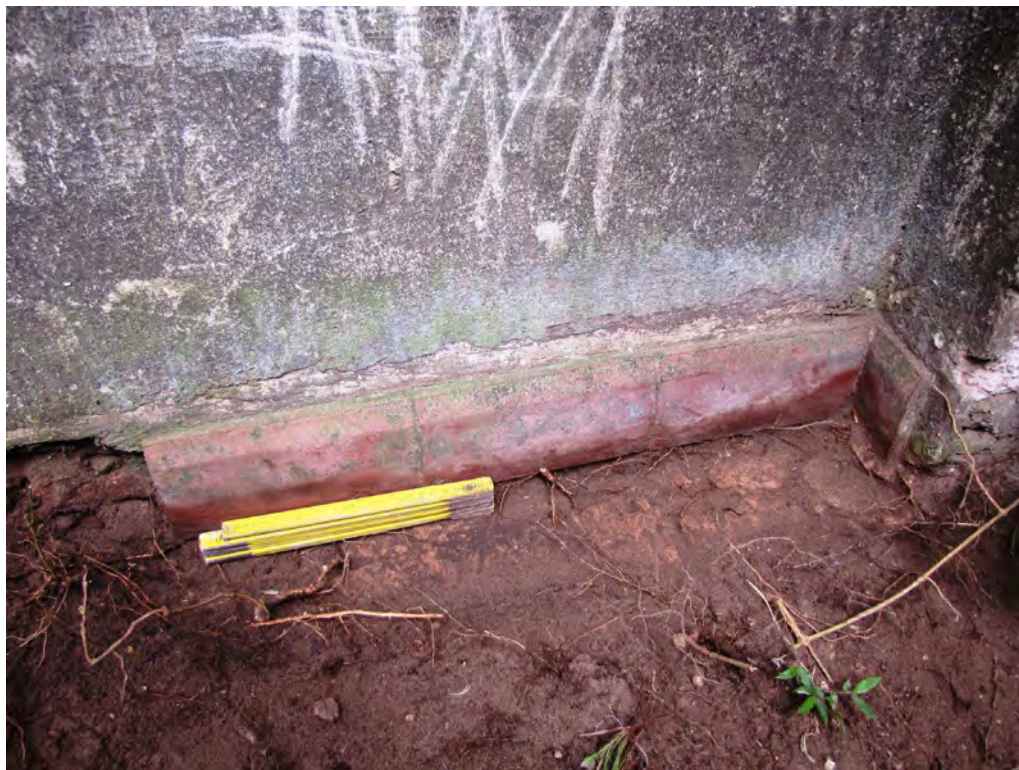
Figura 57. Fragmento del zócalo de la casa, en este caso color rojo, que envolvía los pisos de toda el casa.

mostraba evidencias de la instalación de una persiana con una roldana de la cual se detectaron restos muy deteriorados. Todos los elementos de funcionamiento: bisagras, roldanas, clavos, tornillos y hasta el gancho para sostener la persiana, son de clara modernidad ya que incluso alguna está hecha en plástico. Parte de los zócalos aun han quedado en su ubicación original quizás por la dificultad de retirarlos (Figura 57).

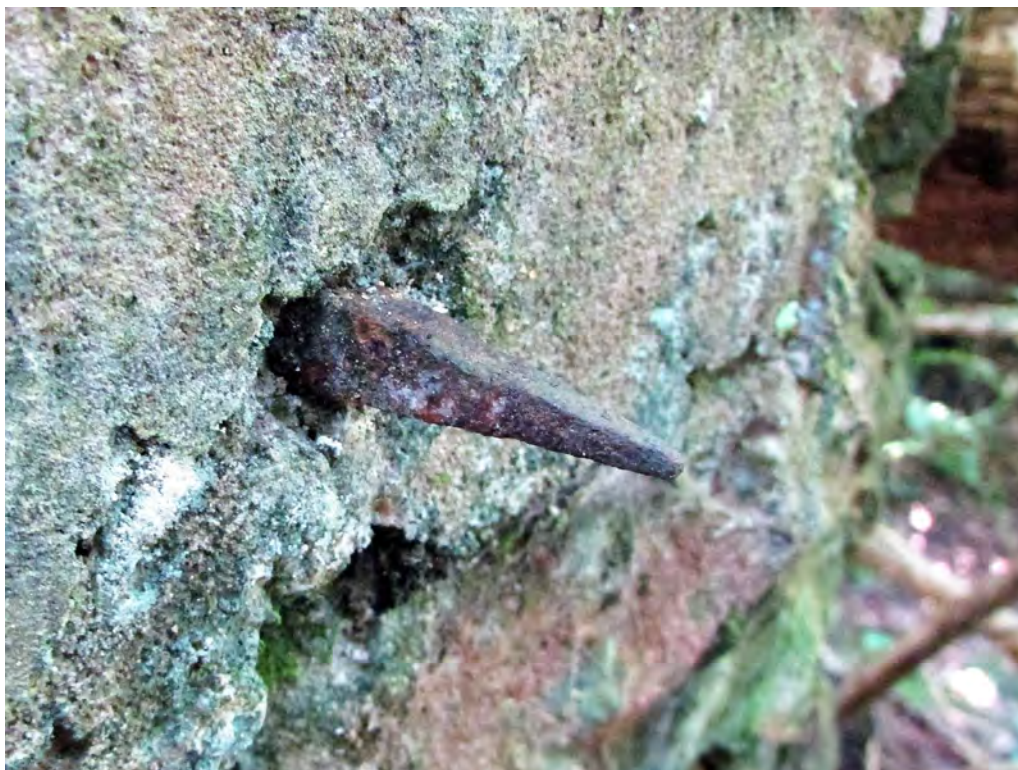
Figura 58. Extremo visible de un gancho industrial de soporte (espiga) de las ventanas y puertas, colocado entre las piedras de los muros durante la construcción.

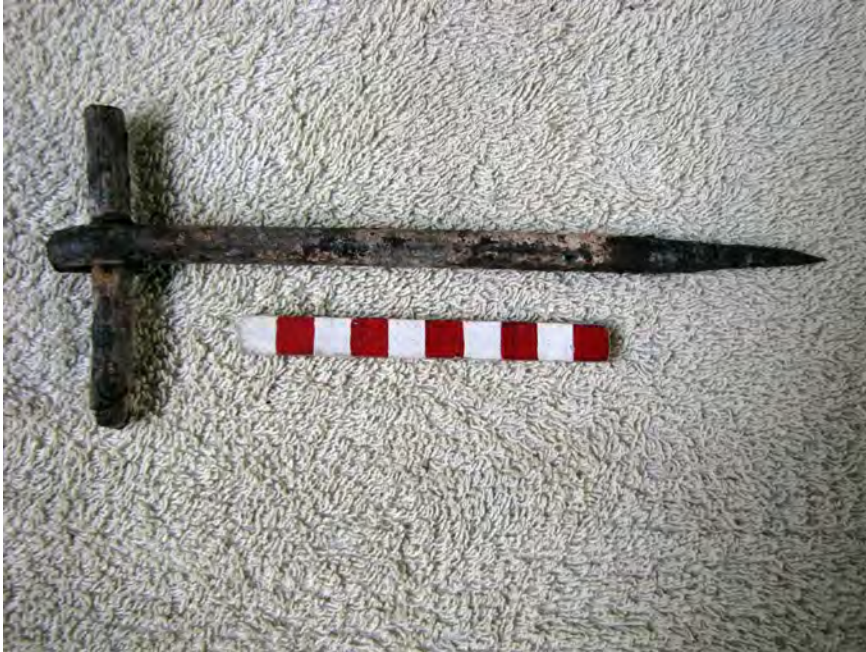
Figura 59. Espiga de hierro de manufactura industrial extraída de uno de los muros.

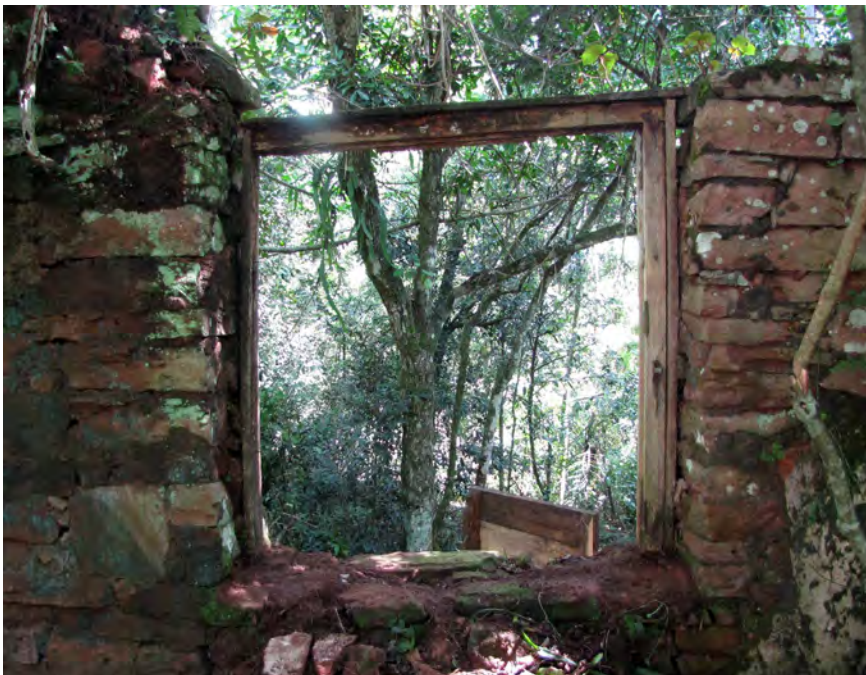
Figura 60. Única ventana de la Estructura I que aun tenía el marco completo; el contramarco estaba unido a la pared por las espigas de hierro.

El sistema de colocación los marcos de puertas y ventanas en esta vivienda resultó una sorpresa. A diferencia del utilizado en las casas de piedra de la región de las ciudades de San Ignacio y Corpus en que los marcos fueron pegados a la piedra con cemento una vez concluidos los muros, en este caso se utilizaron ganchos o espigas empotrados en la pared de piedras, colocados a medida que se la levantaba. Eso implica trabajo y previsión antes de construir (Figuras 58 y 59). Eran de acero industrial y se los clavó primero en el contramarco de madera, dos por cada lado en puertas y ventanas, para luego colocarlos cuando la pared iba siendo hecha, a la inversa de lo que se hace hoy. El contramarco fue terminado con cal para obturar los pasos de aire (Figura 60). El diseño y morfología de las espigas hace que fuera físicamente imposible colocarlas una vez que la pared estaba terminada. Esto, repetido en todas las ventanas y puertas, aporta evidencia concreta a la estimación de la fecha de construcción del edificio, ya que son un producto industrial al igual que las bisagras cilíndricas, las roldanas metálicas y los tornillos industriales que hubo en las carpinterías (Figuras 61 y 62). Incluso obviando el hecho de que

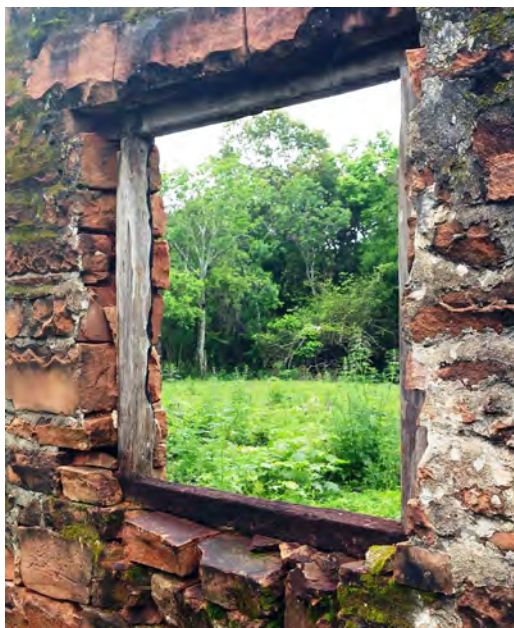
Figura 61. Contramarco de madera del sistema utilizado por la inmigración alemana en las casas hechas de piedra en San Ignacio, hacia 1900, sin espigas y colocadas después de hechos los muros.

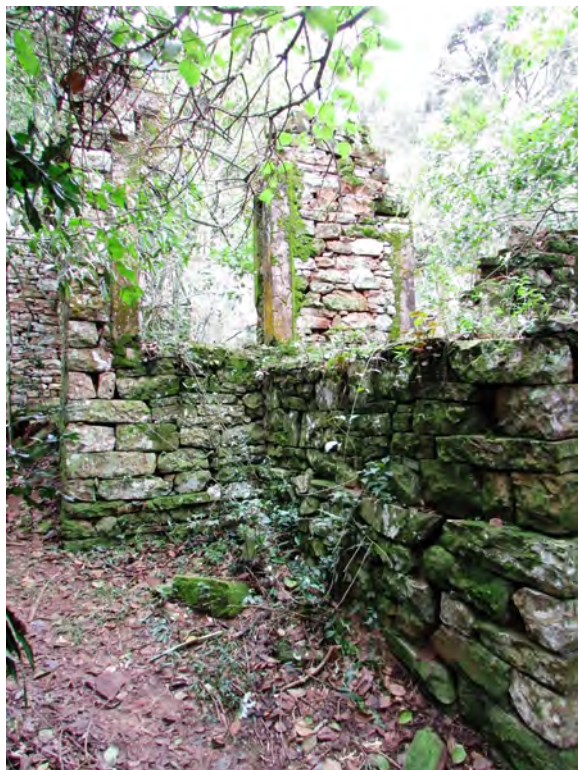
Figura 63. Vista de la fachada del edificio; el sendero estrecho y la vegetación impide la visión desde el frente de cómo se desarrolla hacia atrás.

Anexo a la Estructura I por el lado oeste, pero sin conexión interna con ésta se encuentra un recinto de piedra que podría haber servido para alojar a quien se ocupaba del servicio de la casa o para el almacenamiento de aperos, alimentos o insumos (Figura 63). Ese espacio, con una puerta que se abría hacia el noroeste y una ventana hacia el sudeste, es más bajo que el resto de la casa y el único con techo a un agua, además de contar con un piso de lajas de piedra, elevado dos pequeños escalones, que se conserva en relativas buenas condiciones. En el antepecho de la ventana quedó un fragmento de baldosa de color azul, similar a los del piso de la cocina, lo que supone una terminación de cierta calidad que pudo existir también en las otras ventanas (Figuras 64 y 65). Rodeando el muro externo norte de ese ambiente hay un camino de tierra limitado por pequeñas piedras que conduce a la parte de atrás de la casa, donde hay un patio empedrado, haciendo un circuito de servidumbre con la puerta de la cocina. Dicha conexión puede ser interpretada como el resultado de la muy urbana y burguesa práctica de entrar productos o sacar la basura a la cocina sin tener que pasarlos por la sala, o que el personal del servicio no pasara por el ambiente principal, o todo a la vez.

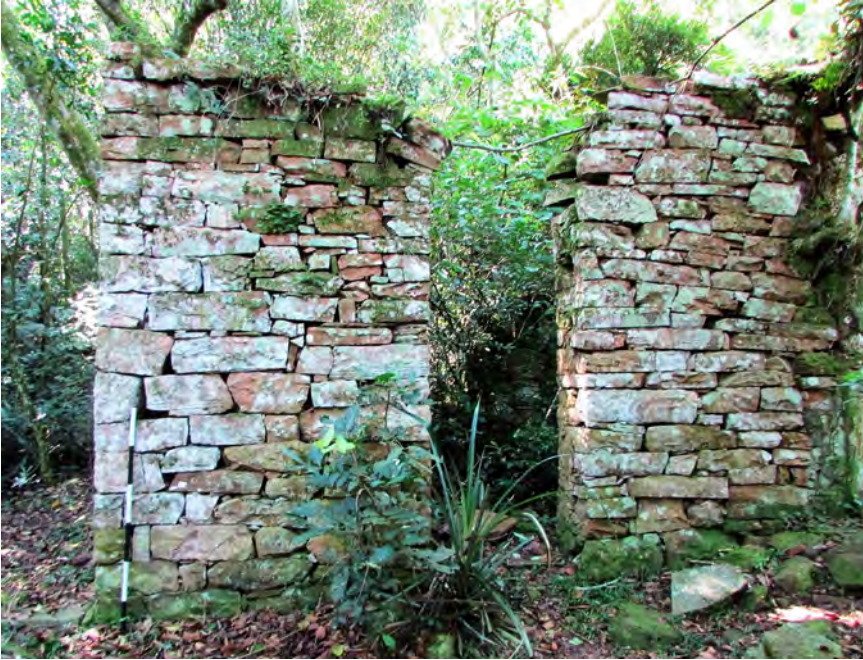
Figura 64. Ambiente adosado en la Estructura I, posible espacio auxiliar o dependencia de servicio, antes de su exploración, al completarse la limpieza de la vegetación externa.

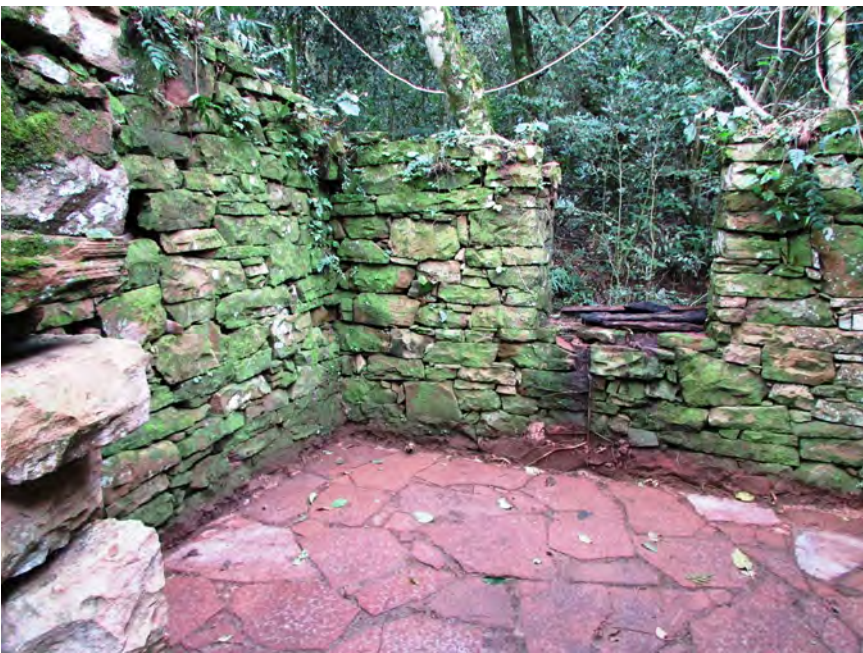
Figura 65. Interior de la habitación anexa con su ventana y el piso de lajas de piedra.

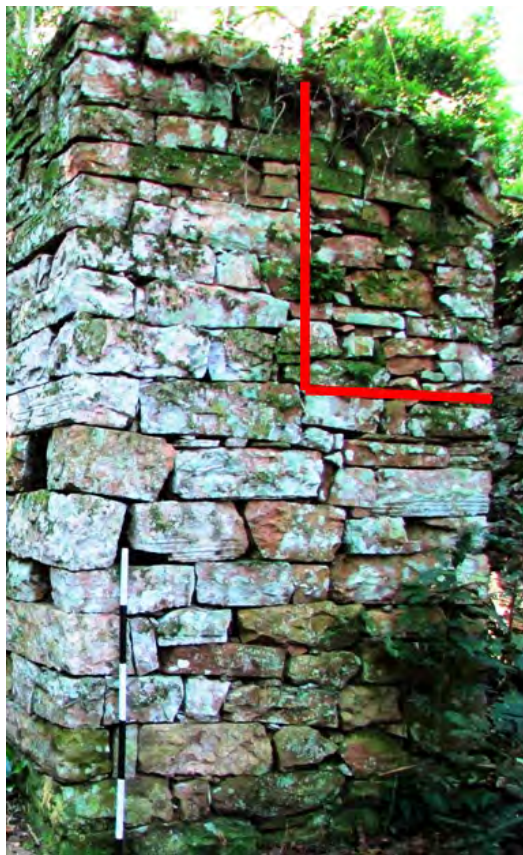
Figura 66. Uno de los muros de piedra del edificio con una marca que muestra un cambio en el criterio constructivo y el empleo de bloques de menor formato.

menor cuidado en ciertos sectores fue en gran medida lo que a posteriori aceleró el colapso, derrumbándose hacia el lado con más juntas y hecha de piedras más chicas: ¿apuro por terminar?, ¿diferentes operarios? (Figura 66).

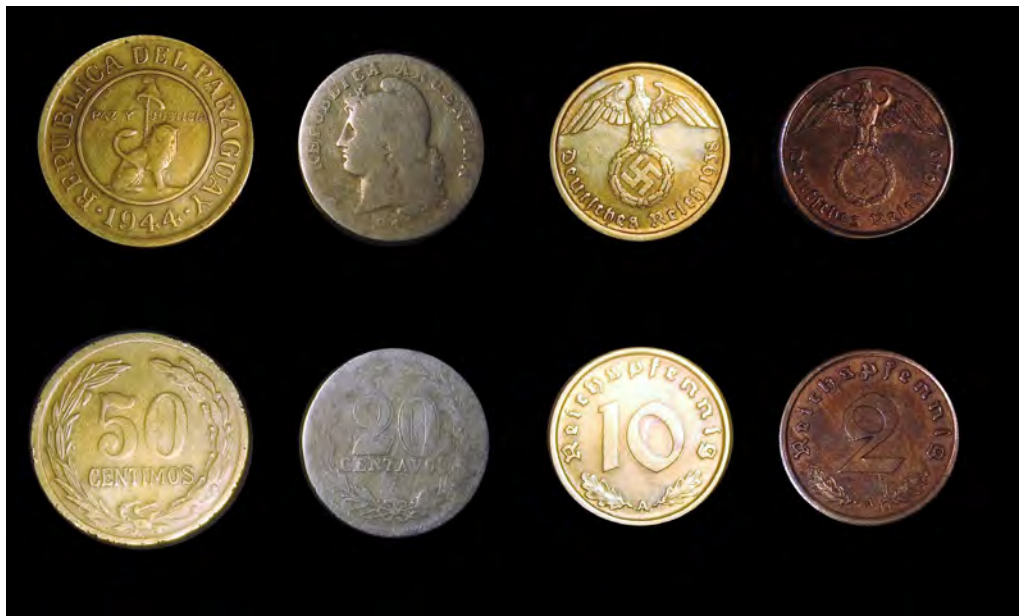
Figura 68. Conjunto de monedas halladas en la base de un muro interno de la Estructura I, tras su limpieza, vistas por ambas caras. Nótese la diferencia de desgaste entre ellas.

de la obra, antes de erigir las paredes interiores, aunque después de terminado el basamento y hecho el agujero de la heladora. El análisis posterior del conjunto indicó que se consta de una moneda del Paraguay del año 1944 de 50 céntimos, una moneda argentina de 1942 de 20 centavos de plata y dos monedas alemanas, una de 1938 de 10 *pfenning* y otra de 1940 de 2 *pfenning*. La moneda más desgastada es la argentina, mientras que las otras tienen un buen estado de conservación y muestran poco uso (Figura 68). Si bien la presencia en Misiones de monedas paraguayas es frecuente, las monedas alemanas son inusuales aunque debieron de haberlas entre la comunidad germánica. Respecto a las monedas hay que considerar que existe una demora entre el momento de acuñación y cuando entraron en circulación, y aún más para mostrar desgaste por uso. Por eso es necesario considerar que fueron depositadas después de 1944, que es cuando fue acuñada la moneda más moderna, pero no más de unos años más tarde en función de la proporcionalidad del desgaste del conjunto. Pero todas son del período 1938-1944, y el hecho de que dos procedan de la Alemania nazi no puede ser considerado como una casualidad.

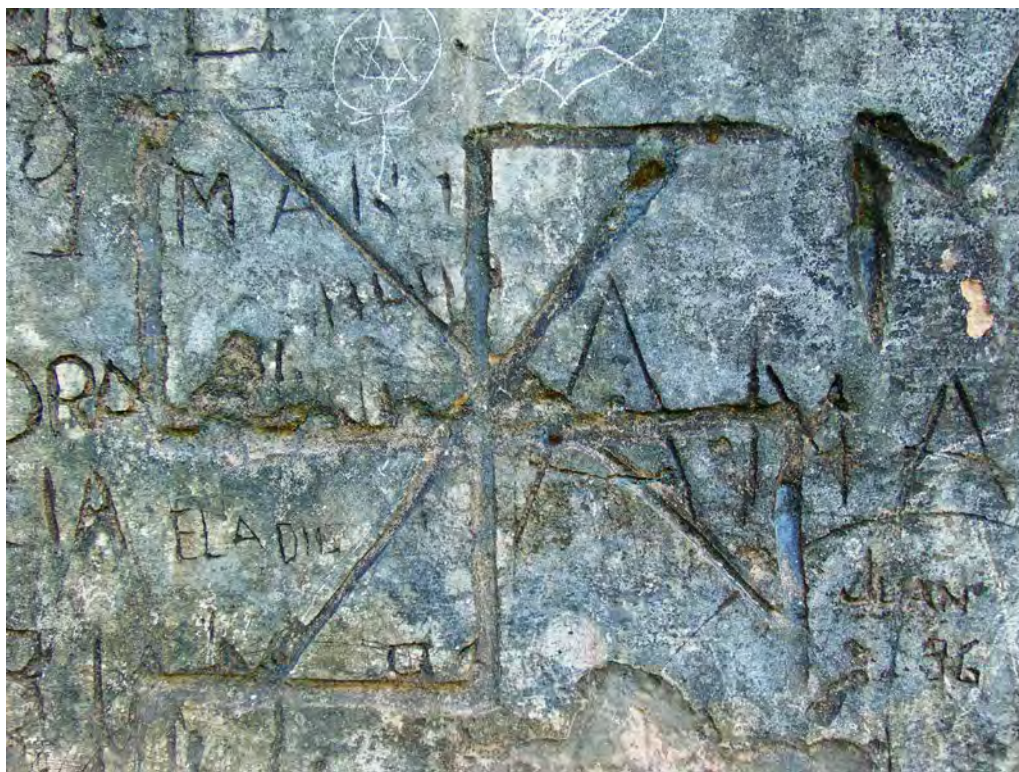
Figura 69. Detalle de una de las paredes internas de la Estructura I completamente cubierta por grafitis.

La Estructura I es la primera con la que se encuentran los visitantes del parque y por eso es la que está más afectada por los grafitis que cubren los revoques que quedan, mientras que los efectos de la humedad y los líquenes hacen que se vean más antiguas de lo que son y han dado lugar a interpretaciones erróneas. La mayor parte de las inscripciones están acompañadas de nombres, fechas o ambas cosas y no hay ninguna fechada anterior a 1978, fenómeno que indudablemente se relaciona con la publicación que dio a conocer el sitio en 1976 (Figura 69). Las más antiguas fechadas corresponden a *Evaldo Klein* en julio del '78 y a las de *Gonzalo Viera* del mes siguiente. Hay anotaciones con cruces esvásticas por doquier aunque en ningún caso se registró alguna referencia a Bormann. Varias de las esvásticas son levógiras (giran hacia la izquierda, a diferencia de las esvásticas nazis, que son dextrógiras) lo que puede ser considerado como un acto de ignorancia o como una representación con un significado alternativo. Además de esvásticas las paredes aparecen marcadas con estrellas de David y cruces cristianas y un peculiar diseño muestra una gran esvástica muy retocada para ser leída como un símbolo católico de paz. Fuera cuales fueran los motivos por los cuales hubo esvásticas grabadas es imposible no preguntarse qué tipo de personas podrían dibujarlas. En base a relatos de vecinos y a las páginas Web que lo mencionan, desde 1976 diversos grupos de militantes neonazis considerado el sitio como un santuario o lugar de peregrinación y dejado su huella en el lugar.

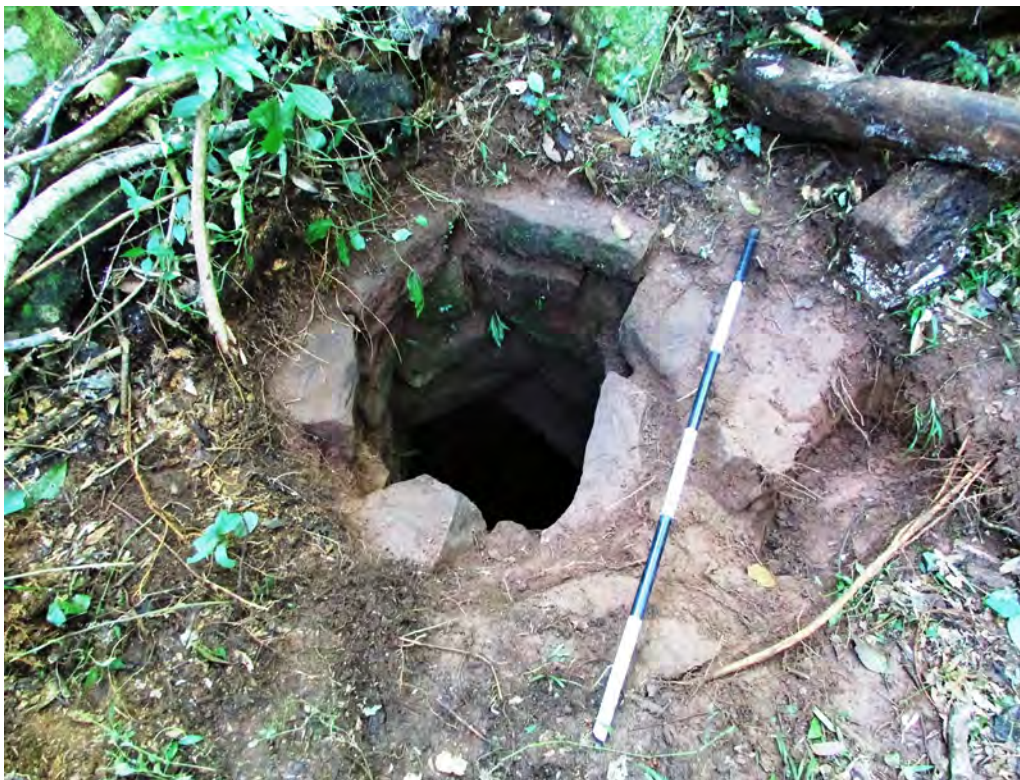
Figura 72. Pozo para agua asociado a la Estructura I, revestido de piedras en la parte superior. El interior es cuadrado lo que lo hace realmente extraño.

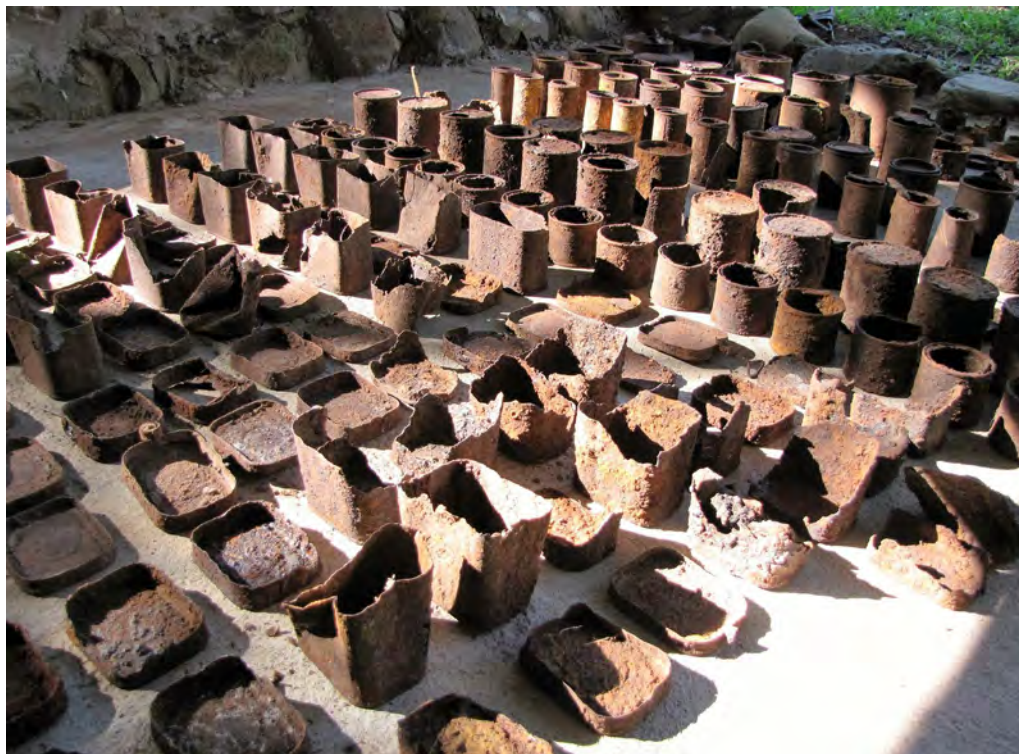
Figura 73. Vista parcial de la cantidad de comida enlatada del pozo de basura de la Estructura I.

A unos metros más de la casa se halló un pozo de basura, de 2 m x 1 m de lado con una base irregular ubicada entre 0.56 m y 0.75 m de profundidad. De su interior se recuperaron 398 objetos enteros y varios miles de fragmentos de piezas diversas que corresponden en su mayoría a un descarte doméstico, desechos derivados de las actividades de ingesta de alimentos, bebidas y uso de medicamentos, e incluyen elementos que dan cuenta de aspectos de la vida cotidiana (Figura 73). Los restos incluyen también fragmentos de un espejo de pared de borde elaborado, los restos de la tulipa de vidrio de un quinqué, partes de un vidrio biselado de una mesa de luz, una copa bicolor de vidrio, vidrios planos de ventanas, suelas de zapatos de cuero y goma, un pincel y un carrito de máquina de escribir, entre otras cosas. A ellos se suman materiales de construcción tales como fragmentos de los azulejos blancos de la tina de baño, parte de un mosaico de piso, placas de asbesto de los techos y clavos (Figura 73).

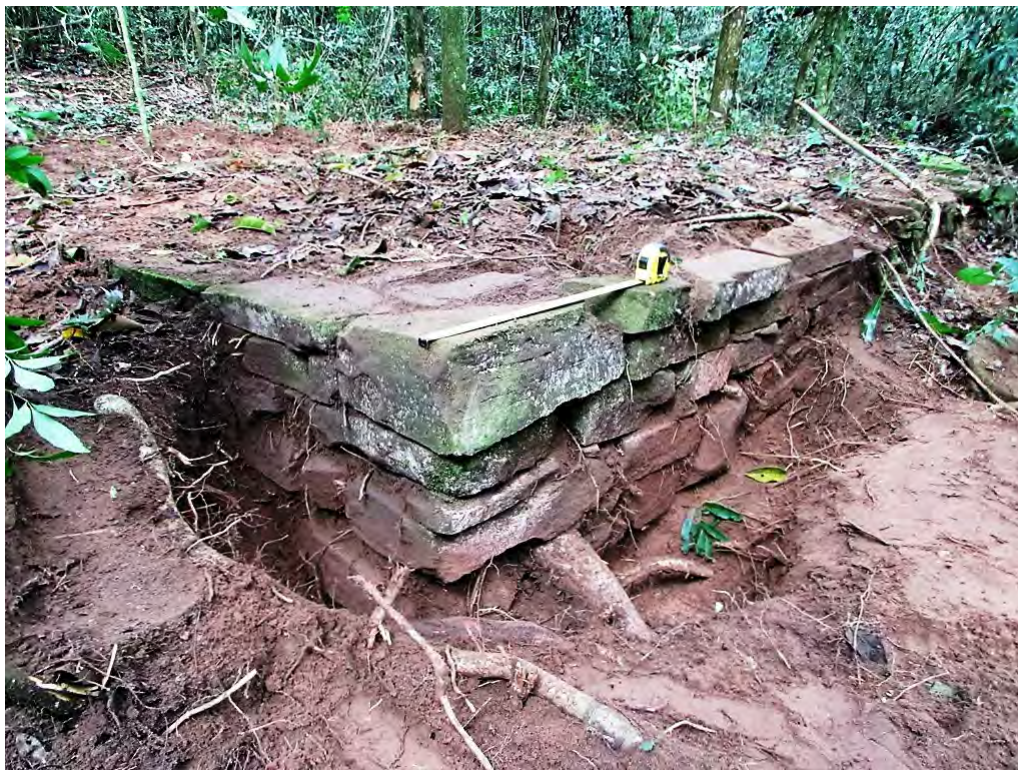
Figura 86. Angulo noroeste de la plataforma de la Estructura IV y las piedras utilizadas con una buena terminación.

Cincuenta metros al suroeste de la Estructura I, en una zona baja y plana, hay una plataforma poco visible a la que se denominó Estructura IV. Se trata de un rectángulo de 6.10 m por 3.25 metros de lado y con una altura máxima de 0.52 m (Figura 86). Fue construido aprovechando un leve desnivel natural del terreno, de modo tal que en uno de sus lados cuenta con cinco hiladas de piedras mientras que en el opuesto solo dos. La superficie interna de la plataforma fue rellena con arena y piedras. La excavación reveló la presencia de fragmentos de lajas dispersos restos de un posible piso. La estructura se orienta en sentido norte-sur y las piedras empleadas en la construcción presentan un buen canteado. Son parte de los bloques mejor terminados del sitio, pese a que no hay evidencias de que por encima se haya ubicado una construcción de piedra. Tampoco se detectó la presencia de un pozo de basura o de agua en sus inmediaciones, lo que puede ser entendido como un uso diferente al de vivienda. En la excavación se encontró una lata grande de conservas, una de leche condensada, dos clavos de sección circular, vidrios de botella de cerveza y de vino, cuya asignación cronológica es consistente con el registro material hallado en la EI. No se detectaron otro tipo de restos para precisar cuál podría haber sido su función original, o si por encima se instaló una construcción en madera ya removida, como sería lógico suponer, ya que las características de la plataforma son semejantes a las de las casas de la zona, en las que es habitual generar un basamento empedrado que separe la vivienda de la humedad del suelo. También es normal en la zona que

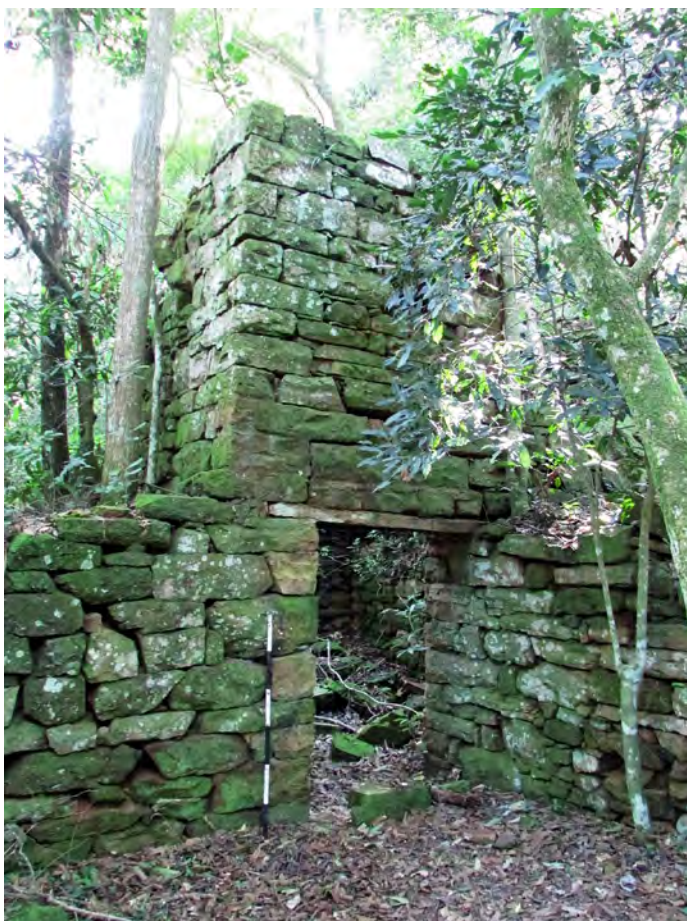
Figura 87. Entrada al basamento de la Estructura II y encima la única sección que sobrevivió del piso superior.

La Estructura II es indudablemente la más grande e impresionante del sitio, pero como ya se mencionó su estado de deterioro hace que su función original sea difícil comprender, y su derrumbe la está transformando en un montículo de piedras. Es una edificación construida en dos pisos montada parcialmente sobre un desnivel natural del terreno, en que la planta baja, mencionada con frecuencia por los visitantes como un *sótano* debido a la ausencia de ventanas y por el grosor de las paredes, consta de dos recintos conectados entre sí y una puerta ubicada en la cara sur. Es una construcción sin fachada ya que la entrada al primer piso está subiendo la ladera y entrando por un pequeño pasillo enmarcado en piedra, no visible desde el camino (Figura 87).

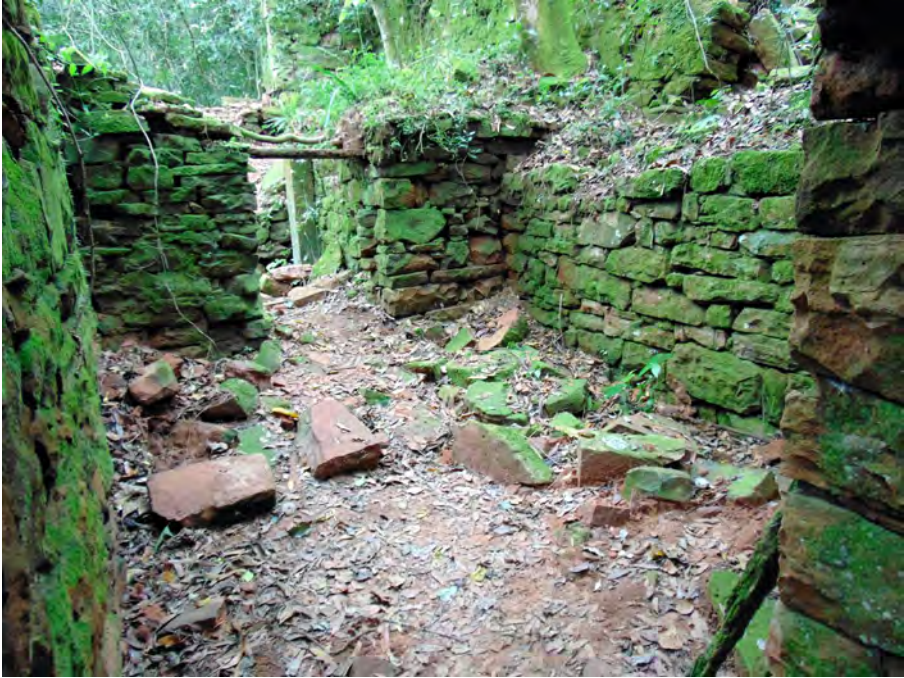
Figura 91. Interior de la planta baja antes de su excavación, ya limpia de la vegetación que la cubría.

La entrada a la planta baja es a través de un vano de piedras talladas (Figuras 91 y 92), sostenido por un dintel de madera compuesto por dos vigas en los extremos y una plancha horizontal en el centro; las maderas fueron cortadas con una sierra eléctrica de corte circular que dejó marcas características en las piezas. Por encima de las maderas se colocó una piedra larga, que funcionó en la práctica como el dintel que soportaba los esfuerzos, pero en algún momento esa piedra se quebró y para reforzarla se la unió a los muros con cemento. En la actualidad la situación de esta pieza es frágil y, de no mediar acciones de consolidación, es probable que colapse lo que queda del primer nivel (Figuras 93 y 94). La excavación de la sección del piso que corresponde al vano mostró que si bien hubo un umbral, no hay evidencia de que alguna vez la abertura haya contado con una puerta. No hay restos de quicios, contramarcos o clavos (ganchos) salientes como se detectaron en la Estructura I, lo que implicaría que ese basamento de piedra canteada tenía una entrada sin puerta. Ello se contradice con el aspecto fortificado que le da la piedra y el desproporcionado ancho de las paredes, que fue lo que generó la imagen de ser un lugar protegido, tal y como ocurrió con otras estructuras del sitio,

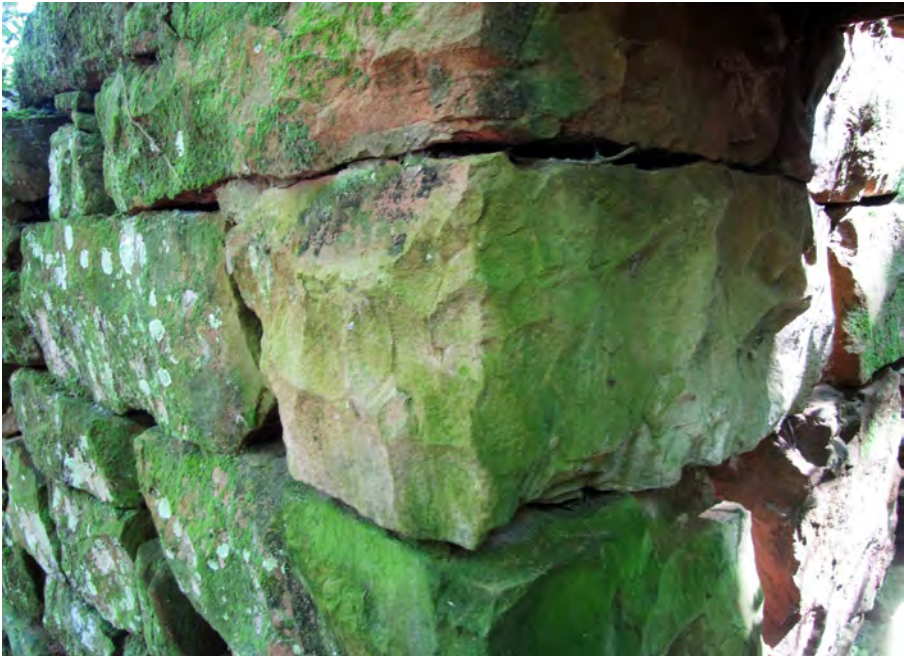
Figura 92. Grandes sillares de piedra bien trabajada en la entrada al nivel inferior de la Estructura II.

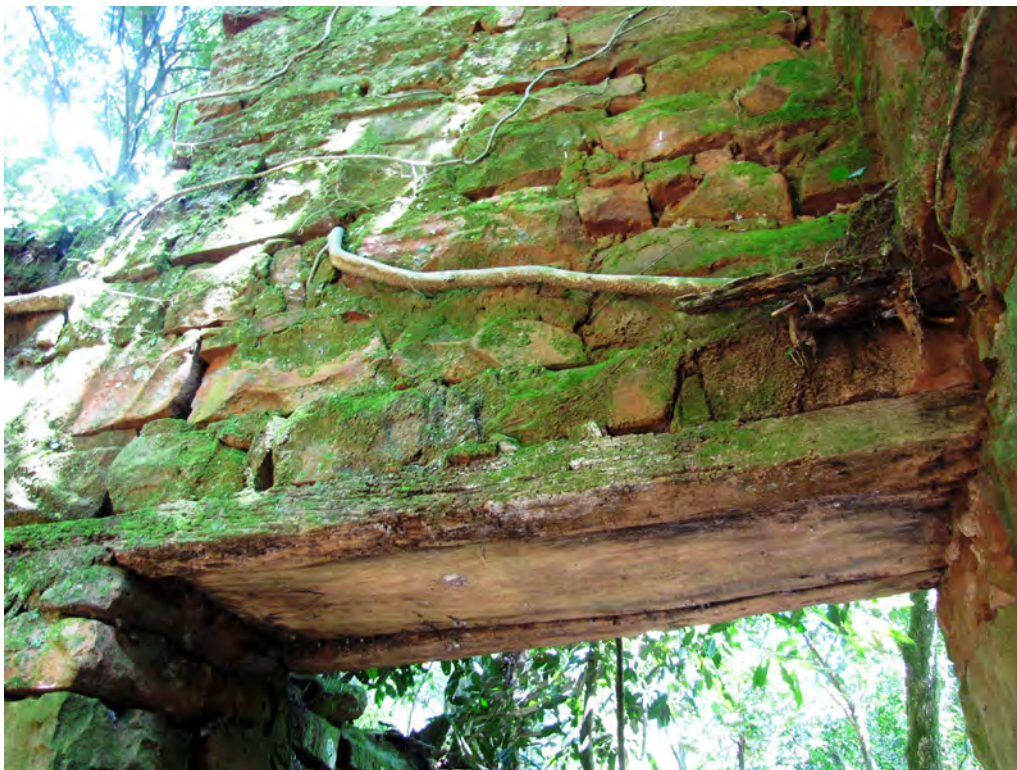
Figura 93. Entrada a la planta baja: el frágil dintel hecho con vigas, una tabla y piedras cementadas, ahora quebrado y cerca del colapso.

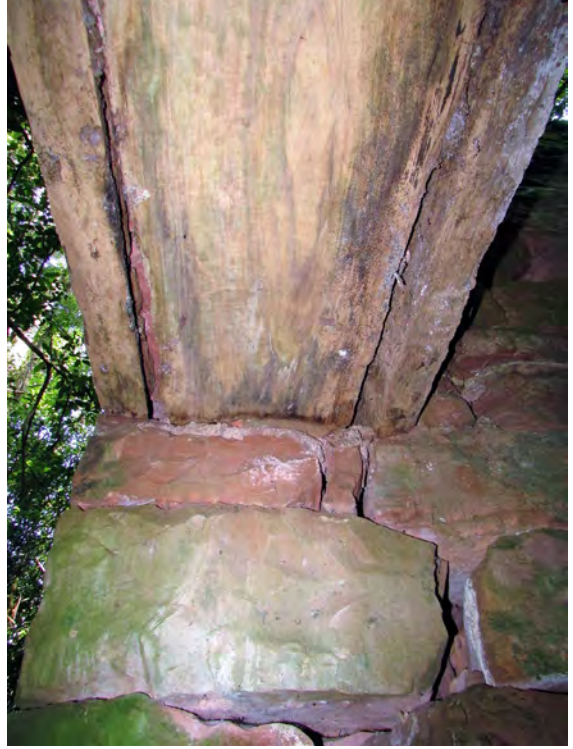
Figura 95. Evidencia de la falta de unión en los ángulos entre los muros, lo que llevó a la caída del revoque y luego de los muros superiores.

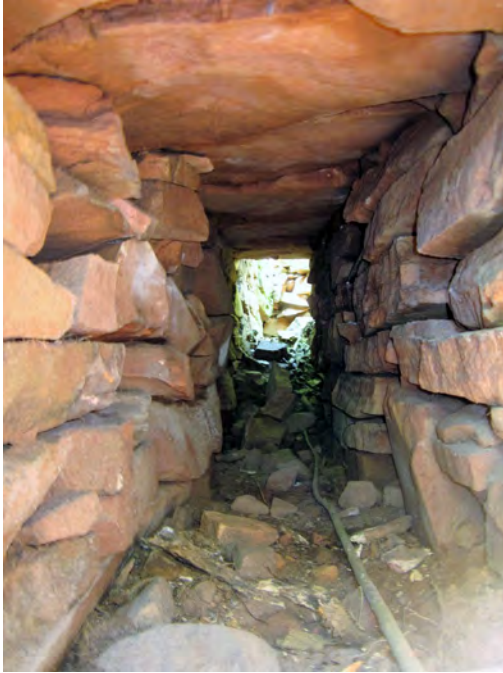
Figura 96. Vista del gran conducto que cruza por debajo del muro oeste una vez liberados ambos extremos.

pensarse para una decisión tan poco operativa es que los constructores insertaron una solución de carácter local en un diseño pensado con otras características para otro contexto u otro ambiente, y que el resultado fue una intervención costosa en término de tiempo y esfuerzo. Además del túnel hay otras perforaciones menores en forma de nichos, pero resulta imposible conocer su función ya que sin revoques no parecen haber sido alacenas (Figuras 96 y 97).

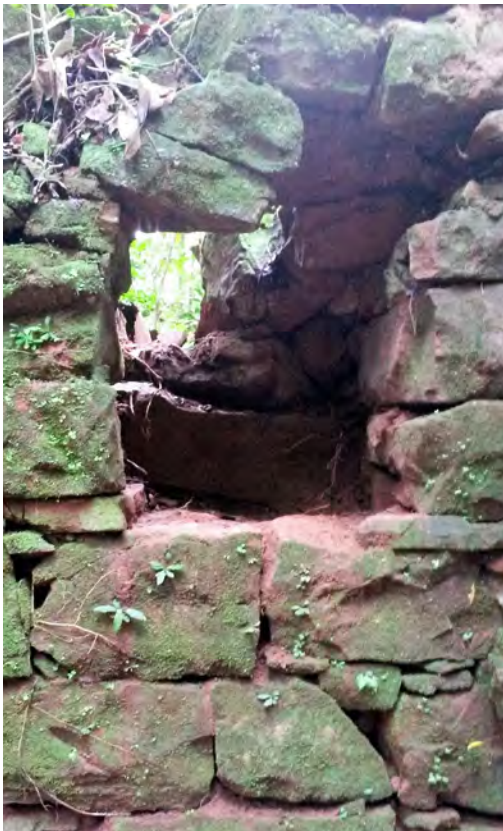
Figura 97. Conducto de tamaño reducido identificado en una de las paredes del nivel inferior del edificio, probablemente sirvió como conducto de ventilación.

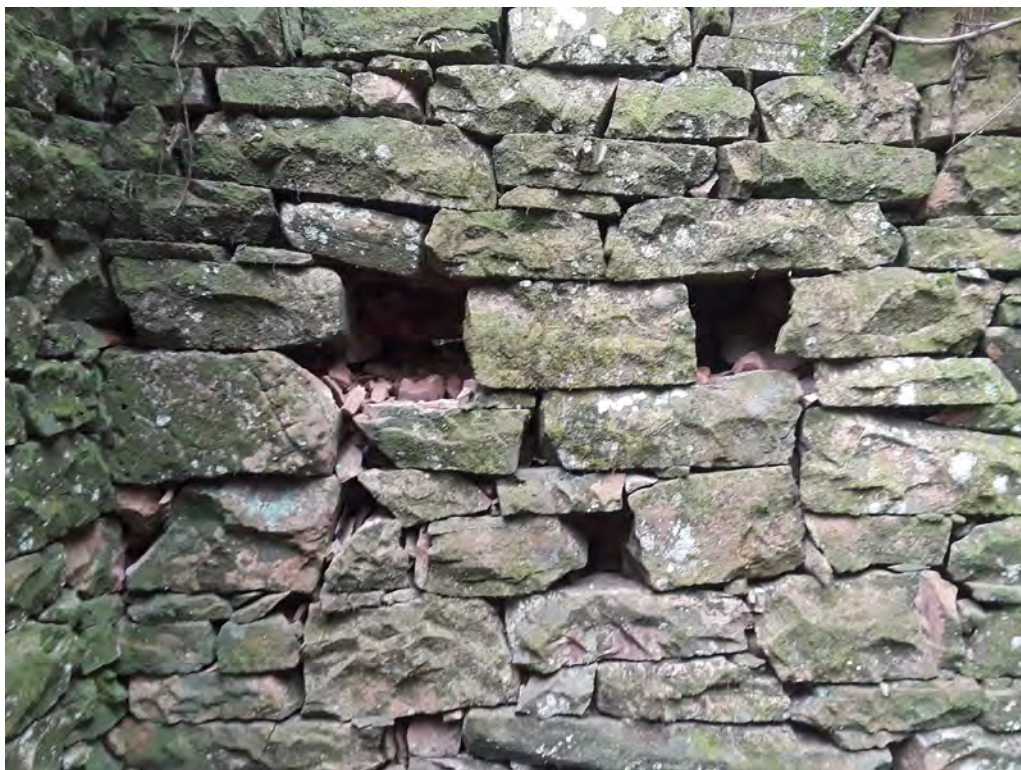
Figura 98. *Mechinales* o marcas de las vigas de madera que sostenían el primer piso, aun visibles en uno de los muros. Es evidente la mala calidad de la estructura.

Pero si la lógica constructiva de la planta baja resultó difícil de entender, la del piso superior fue casi imposible. La planta superior se conforma como un rectángulo muy deteriorado –dos esquinas cayeron entre 2014 y 2015-. Casi no se ha conservado nada del registro material de su espacio interior, aunque en los muros perimetrales se identificaron las aberturas de tres ventanas y dos puertas al exterior (una de entrada desde el desnivel del cerro y otra sobre la plataforma superior del gran muro oeste). En la base de las paredes se observó el hueco dejado por el encastre de las vigas de madera que debieron haber sostenido un entrepiso, también de madera; se trata de perforaciones apenas definidas entre los bloques de piedra y sin evidencia de mortero de amarre, lo que debe haber generado que el piso vibrara de modo incómodo y constante. Teniendo en cuenta el tamaño de los mechinales, las vigas no pueden haber superado los 8 cm por 10 cm de lado, y estaban dispuestos con una separación de entre 0.75 m y 1.30 m, lo que implica que no pudieron haber soportar mucho peso (Figura 98) y facilita entender el rápido colapso del piso.

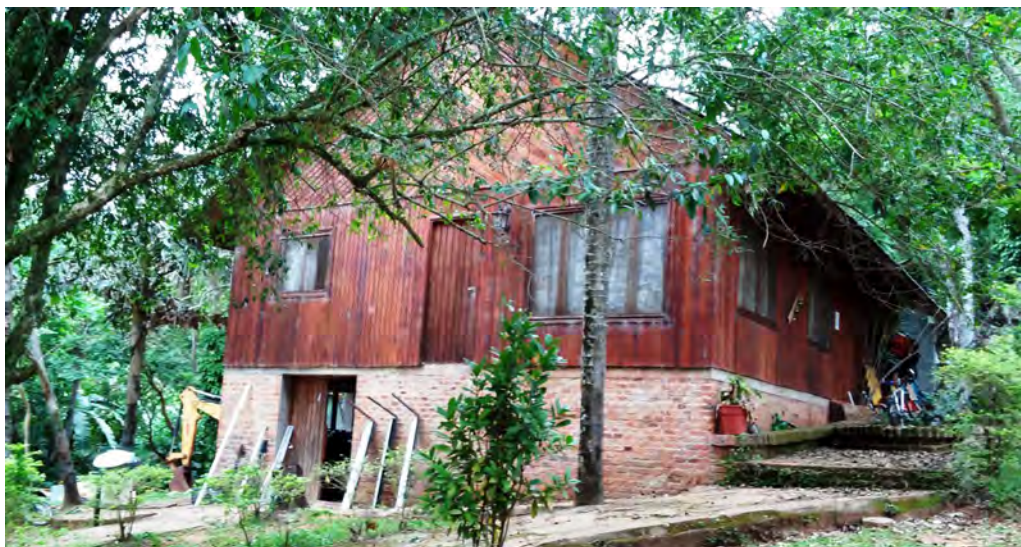
Figura 99. Casa en el *Club de Río* que reproduce el modelo de la Estructura II aunque hecho con lógica constructiva salvo por la puerta no funcional del lateral del primer piso.

El mismo rastreo en la arquitectura regional que permitió detectar este almacén puso en evidencia la presencia en poblaciones cercanas de algunas viviendas cuyo diseño constructivo sigue los lineamientos básicos de la tradición alemana. Fueron realizadas aprovechando desniveles del terreno, con basamentos elevados para despegarse del piso y permitir la construcción de sótanos sin tener que excavar. En algunas ocasiones esos sótanos eran accesibles lateralmente como es habitual en Hunsrück, la zona conocida como Franconia (Renania-Palatinado) en el límite con Francia (Weiner 2005: 335-338); en esa región montañosa europea abundan las casas de tales características. En las inmediaciones de Teyú Cuaré, en el actual Club de Río (Figura 99), se detectó una construcción de rasgos semejantes. Allí funcionó el aserradero Blosset a comienzos del siglo XX, por lo que cabe la posibilidad de una cierta superposición constructiva, aunque no pudo obtenerse evidencia precisa. Apoyada sobre una lomada presenta un sistema de acceso con subida y entrada laterales, sin fachada, al igual que una planta baja con cuartos interiores de uso no residencial. Cuenta además con un balcón techado que se hizo aprovechando el desnivel del terreno, exactamente a la inversa de lo relevado en la Estructura II. Pero la gran diferencia entre ambas construcciones parece haber estado en la racionalidad, en que los materiales empleados en la del Club de Río (ladrillos, cal y madera) se integraron eficientemente para resistir mejor el paso del tiempo.

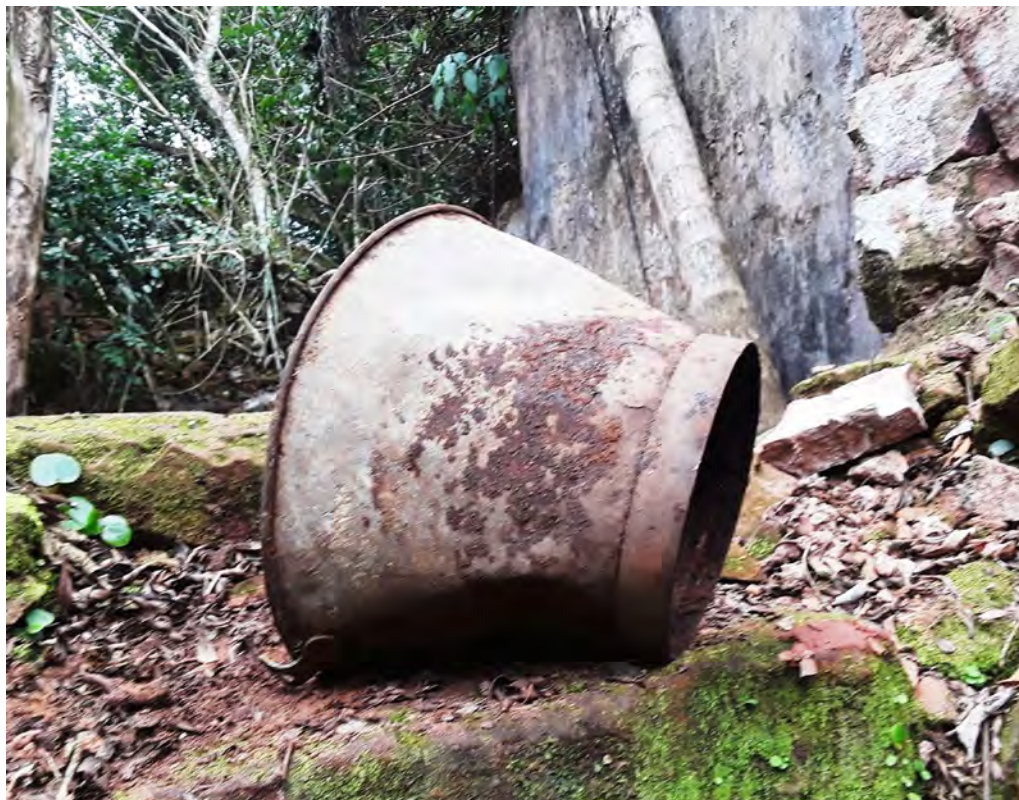
Figura 102. Balde de hierro sin fondo encontrado en las cercanías del pozo.

Pocos metros hacia el sur de la Estructura II hay un pozo de agua cuya posición relativa es semejante a la del ubicado junto a la Estructura I y cerca de él se encontró un balde metálico sin el fondo (Figura 102). El pozo es circular, de 1 m de diámetro y se logró medir 12.20 m de profundidad aunque hay basura y piedras acumuladas en su interior lo que implica que podría tener varios metros más (Figura 103). La boca está rodeada por bloques de piedra con poco trabajo de canteado, lo que hace que el borde sea irregular y no hay evidencia de un brocal, aunque las del fondo bien podrían haber sido eso. La cubierta de piedras de la pared interna se extiende hasta 1.80 m de profundidad y el resto de la perforación descende dejando expuesto el sedimento arenoso. Sobre sus laterales se observa la presencia de oquedades a modo de escalones para facilitar el ascenso y descenso de quienes lo hicieron.

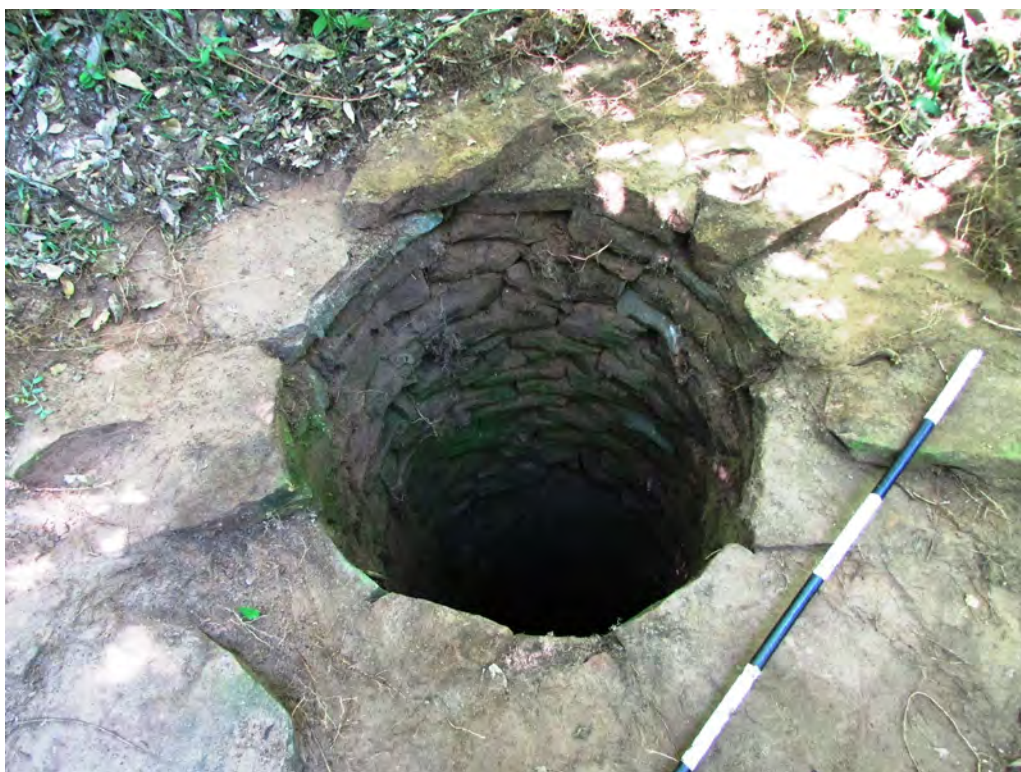
Figura 103. Pozo de agua asociado a la Estructura II con la base de piedras que rodea la boca.

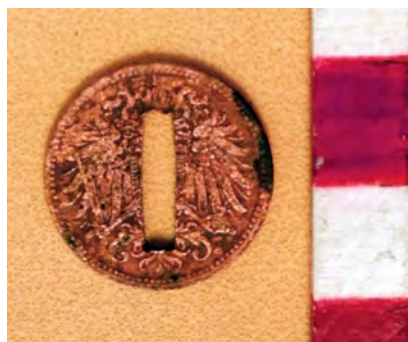
Figura 106. Moneda de 10 Heller proveniente de Austria de 1915-16, alterada con una perforación vertical.

En este pozo se halló también una moneda proveniente de Austria de 10 Heller de 1915 o 1916⁸ (Figuras 106). El centro de ella había sido perforado rectangularmente para algún uso particular y hecho con extremo cuidado. Al verlo al microscopio se nota que se usó una mecha muy fina para definir los ángulos antes del corte, y que éste fue hecho dejando a la vista la cara del águila imperial y borrando la cara posterior. El recorte en la parte superior siguió una milimétrica curva para que la corona del estampado quedara completa con la intención de no dañar la insignia real de los Habsburgo (Figura 107). Solo es posible especular con el uso dado a la moneda, quizás como tope del mango de un cuchillo de manufactura casera el que también se encontró en partes. Otra pieza llamativa por su unicidad fue un botón de cobre con una corona imperial en relieve que perteneció a un uniforme alemán de la Primera Guerra Mundial⁹ (Figura 108), hallazgo que puede articularse con otros semejantes realizados en otra unidad de excavación. Nótese que en este pozo fueron hallados algunos de los objetos más antiguos recuperados en el sitio, aunque el contexto de asociación en que aparecieron indicaría que fueron parte de un descarte realizado en momentos más tardíos.
