Arqueología de la Segunda Guerra Mundial en Sudamérica

el asentamiento Nazi de Teyú Cuaré

Daniel Schavelzon y Ana Igareta

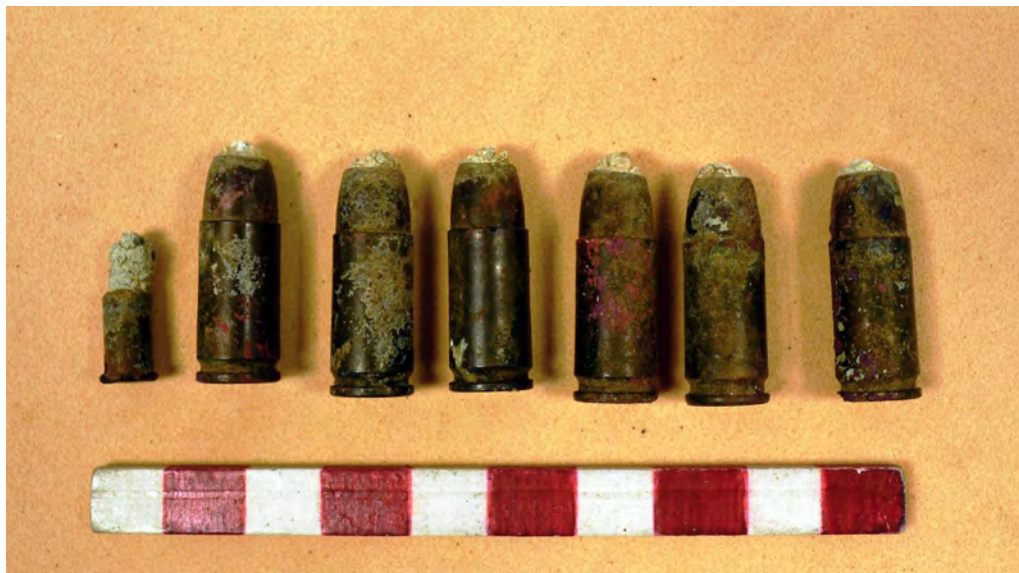
Figura 111. Conjunto de municiones no usadas, fabricadas en 1922 y 1925, de calibres 22 corto y 9 mm.

En lo que respecta a la vajilla había cuatro fragmentos de porcelana alemana de *Meissen* de diseño similar a los recuperados dentro de la Estructura II, además de 18 fragmentos de loza simple de producción nacional, una taza octogonal que fue arrojada entera, un fragmento de loza con la marca local *Oltolini* y doce fragmentos de porcelanas de bajo costo. Los rasgos de las piezas de fabricación nacional ubican su manufactura entre las décadas de 1940 y 1950. También se recuperaron seis proyectiles calibre 9 mm *Luger* sin impactar provenientes de la *Fabrique Nationale* de Bélgica, semejantes a otra vaina de la Estructura III; éstos fueron fabricados entre los años 1922 y 1925 y catalogados como *Belgyum Type 3*¹⁰. Otros nueve proyectiles usados fueron recuperados en el mismo basurero, uno es calibre 22 corto sin impactar y ocho estaban altamente deformados por el impacto pero son de calibres gruesos (Figura 111).

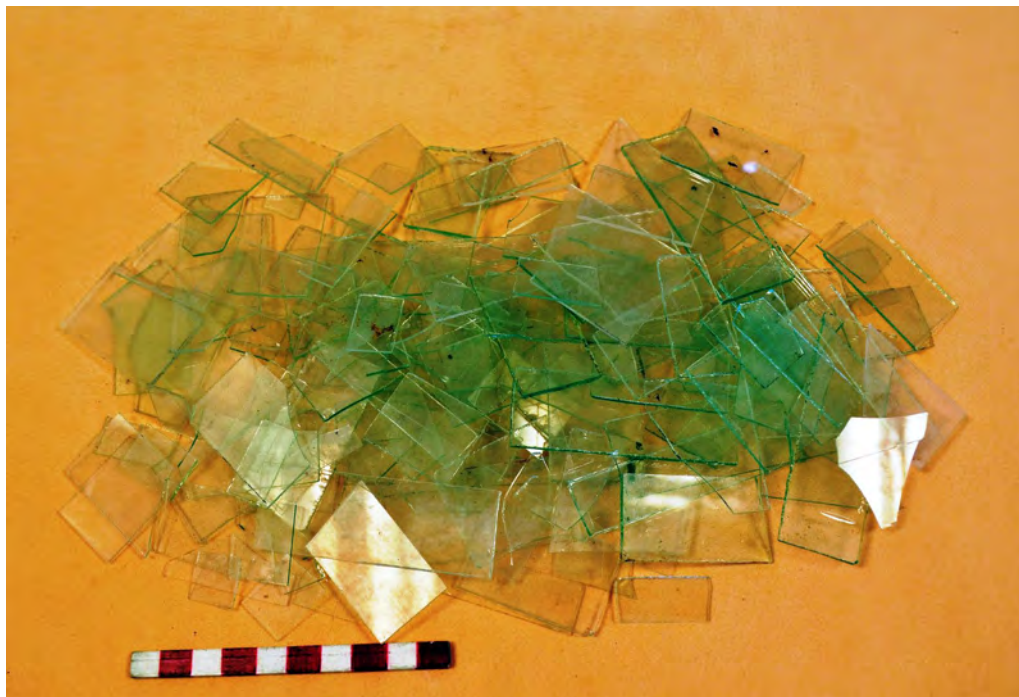
Figura 118. Fragmentos de cubreobjetos y portaobjetos descartados en el pozo de basura cercano a la Estructura II.

Parte de los portaobjetos hallados en el sitio son industriales y estandarizados, pero el resto no: fueron hechos de modo expeditivo recortándolos de piezas de vidrio de mayor tamaño por alguien no muy experimentado (Figura 118). Presentan cortes burdos, fallas y variedad de medidas. Un grupo se aproxima a los 75 por 25 mm (semejantes a las piezas comerciales), mientras que otros oscilan entre 42 a 48 mm de largo y 25 a 23 mm de ancho. Los vidrios muestran intentos de cortes frustrados y ángulos que no son de 90 grados. El conjunto hace pensar en alguien que colectaba muestras en el lugar, el que se quedó sin los insumos necesarios lo que lo llevó a procesar otras piezas de vidrio. Porque hallar vidrio de menos de un milímetro no es simple, ni en medio de la selva ni en la ciudad, ya que incluso los vidrios de ventanas son más gruesos. Se estima que los usados provienen de negativos fotográficos de vidrio. Asumimos que las muestras entran dentro de la cronología propuesta del pozo si la retrotraemos a la década de 1920 en que se fabricaron los objetos más antiguos y a la de 1960 como final. Si bien los vidrios de los negativos podían estar desde hacía tiempo en el sitio y se aprovecharon, dejaron de fabricarse en la década de 1940-50 siendo reemplazados totalmente

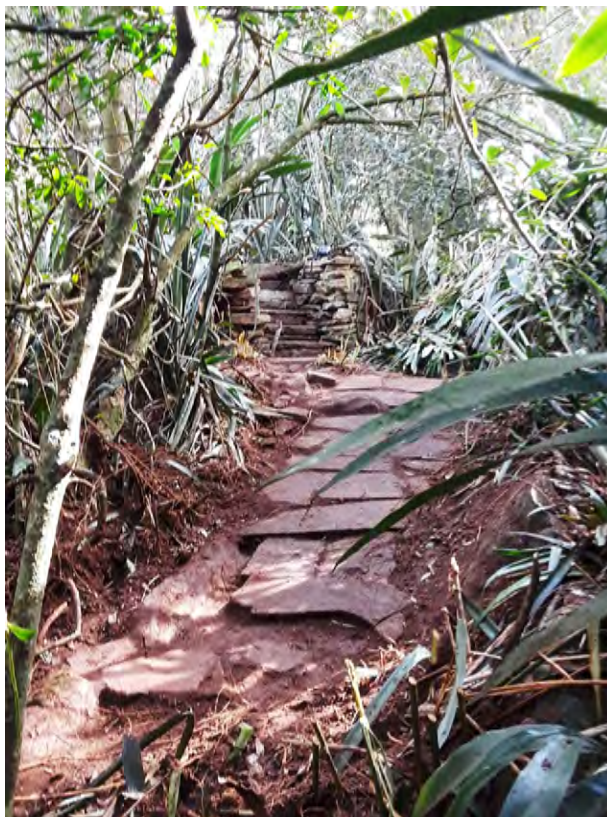
Figura 125. Camino empedrado hacia la base del cerro uniendo las estructuras I y III, al fondo se ve la escalera de la Estructura III; se observa el descenso y la curvatura que toma para adaptarse al terreno.

estaba rodeado de grandes piedras planas y con lajas en la base a medio metro de profundidad, pero fue agresivamente saqueado por lo que resultó imposible determinar su forma original. Pese esa pérdida, el encontrar los extremos del camino permite avanzar en la reconstrucción de la lógica de la circulación del cerro: la escalera de la Estructura III está colocada en el punto donde termina el basamento, y aunque obliga a tener fuertes curvas está trazado de manera de aprovechar la topografía para inclinarse lo menos posible.

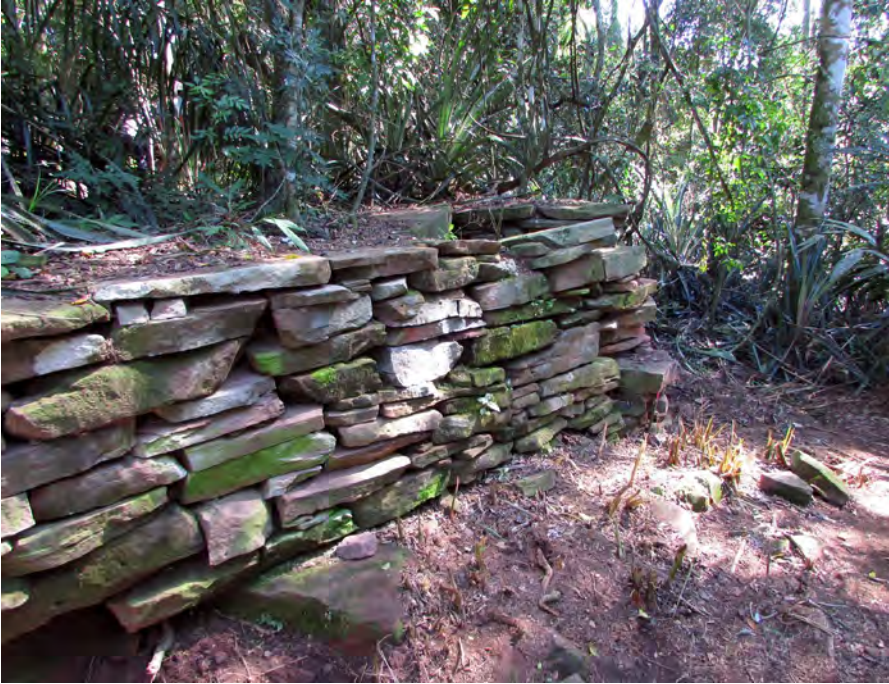
Figura 126. Basamento de la Estructura III, el aparejo de piedras es de simple apilamiento.

Los muros son de bloques de piedra apilados que se articulan con varias grandes piedras del afloramiento rocoso que fueron utilizadas sin modificaciones. Es una obra expeditiva, casi burda pero extremadamente funcional, lo que la diferencia de los otros edificios (Figura 126). A su alrededor sólo tiene un sector plano y aun sin vegetación alta, los otros son abruptas bajadas, es decir fue intencionalmente puesto en ese incómodo lugar elevado. El camino de acceso al conjunto está cubierto por la densa vegetación y su llegada a la parte baja es una hilera de piedras planas que se extiende en sentido noroeste-sudeste. La unión de ese camino con la Estructura I fue denominada como Estructura VI en anteriores publicaciones, dado que se desconocía su función (Schávelzon e Igareta 2017). Esa vereda de unos 0.70 m de ancho promedio, al descender se va enterrando en el sedimento y quedando cubierta por el avance de la vegetación. En su extremo inferior el camino se conecta con lo que hoy es un pozo de 2 m de diámetro y 1 m de profundidad ubicado cerca de la Estructura I; los restos muestran que

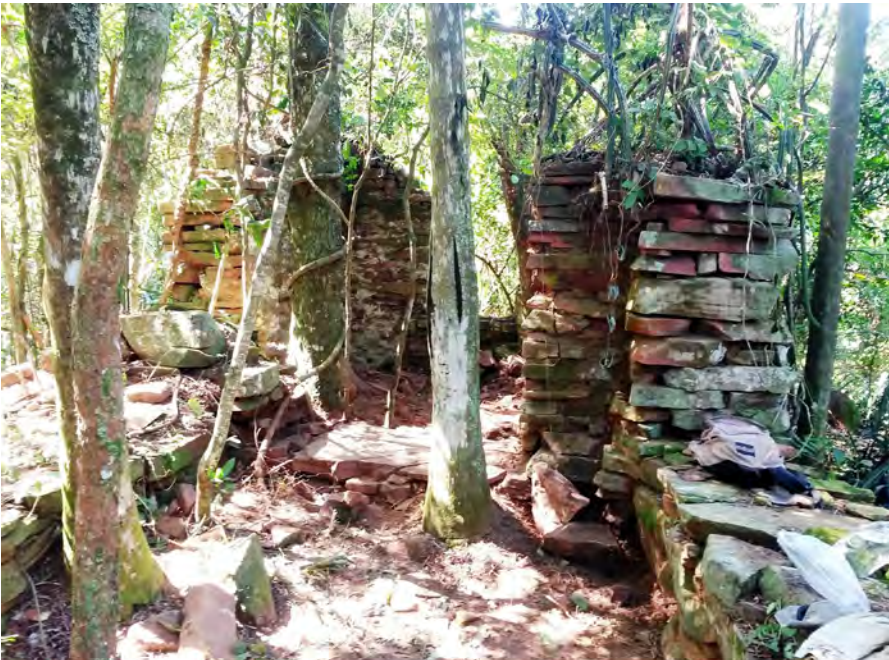
Figura 127. Interior de la construcción y pequeño cuarto, posible cocina, que servía al resto del conjunto.

El espacio interno del recinto de mayores dimensiones es de 7.80 m por 8.40 m y se ingresa a través de un escalón de 0.50 m de alto (Figura 127). No existe evidencia que indique que este acceso contó con una puerta o portón. Un largo escalón de 0.30 m de alto, que se extiende en sentido sureste-noroeste, divide el espacio interno a la mitad. El recinto mayor está rodeado en tres lados por muros de piedra de cerca de 1m de altura y 0.60 m de ancho, que presentan intercalados a intervalos irregulares pilares de 1.50 m de altura (Figura 128). La función de éstos debió ser la de sostener el techo, pero son innecesariamente grandes a la vez que altamente inestables por estar hechos sólo con lajas superpuestas. Resulta difícil entender cómo estaba

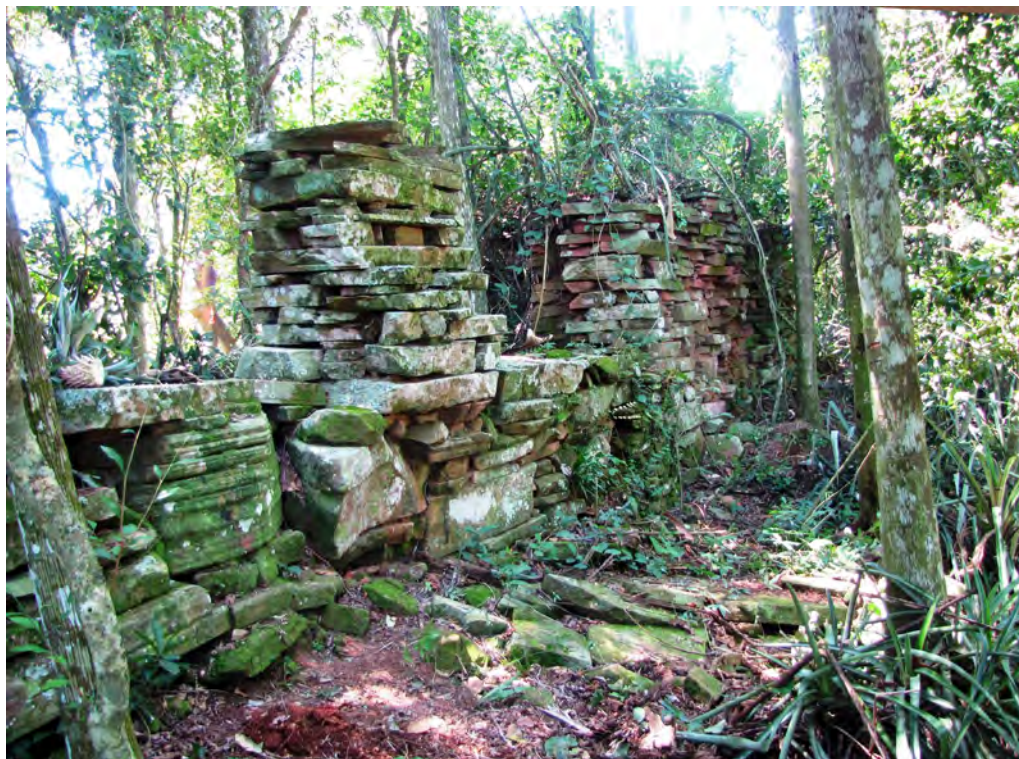
Figura 128. Lateral norte de la estructura tras el despeje de la vegetación, se observa el muro perimetral bajo y dos de los pilares del posible techo.

techada la estructura ya que la instalación de una cubierta de esas dimensiones requiere de algún tipo de columna interna, o de la existencia de cabreadas de madera de más de siete metros sostenidas por esos inestables pilares, lo que resulta poco creíble. Un simple empuje y los pilares se derrumban, uno ya se ha caído. Y nada en el interior mostró la existencia de una columna así como los pilares no tienen evidencias de restos de vigas, ni de sus apoyos, ni de dinteles en los vanos.

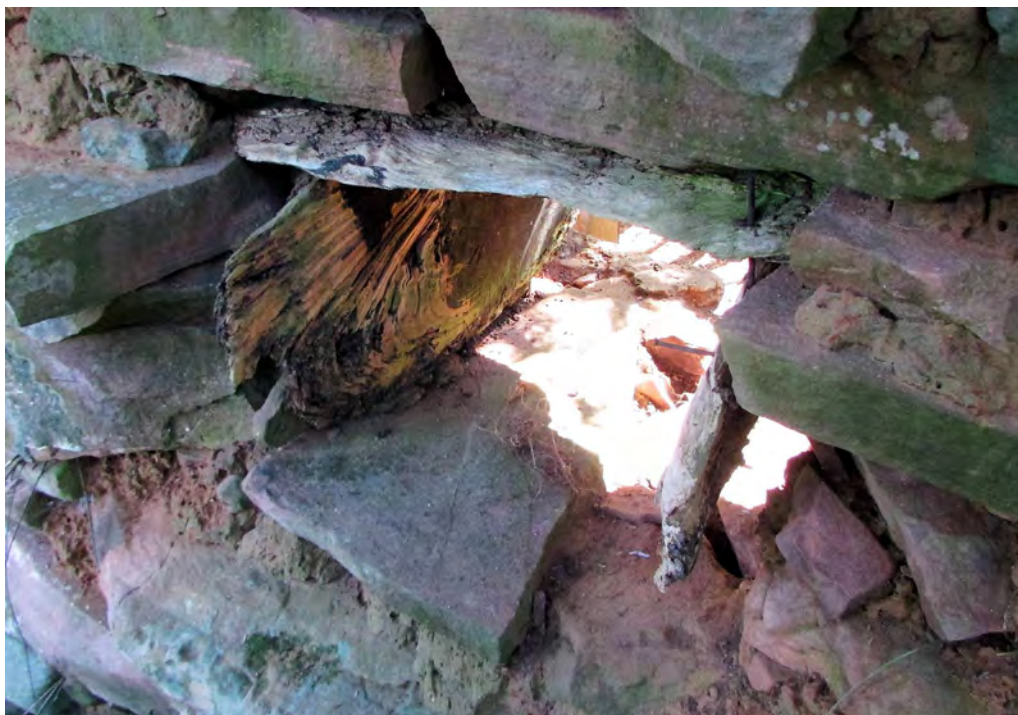
Figura 129. Perforación del muro en el recinto menor, que debió servir como chimenea de la cocina.

Adosado al recinto principal por su cara sureste se encuentra un recinto menor, de 4 m por 4.16 m de lado que cuenta con dos puertas, dos ventanas y una perforación de 0.50 m de lado ubicada por debajo de la ventana sur, para el tiraje de una cocina. Las cuatro aberturas hacen pensar que se trataba de un lugar de estancia transitoria, quizás para ser la cocina para los que trabajaban en la estructura anexa (Figura 129). Los bloques de piedra de los muros del pequeño recinto apenas se encuentran canteados y un sector muestra evidencias de una refacción en la que se empleó cemento, lo que daría cuenta de dos momentos de uso. La presencia de fragmentos de malla de alambre en su interior parece ser parte de esa segunda oportunidad, en que quizás fue aprovechado para guardar animales.

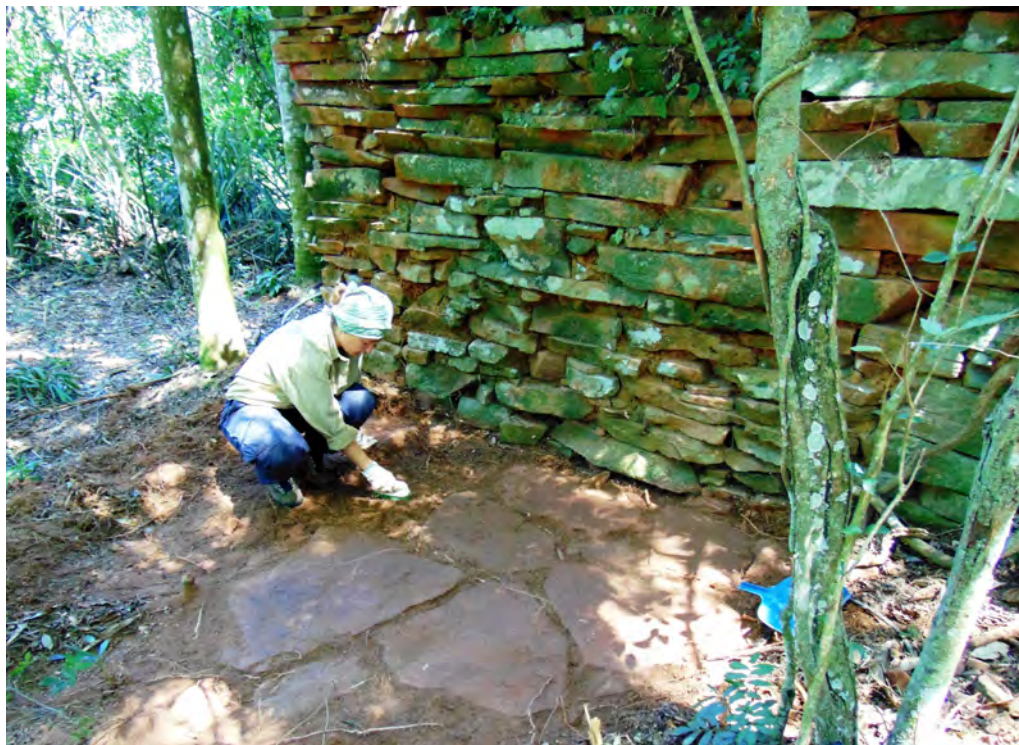
Figura 130. Piso del exterior de la Estructura III durante su limpieza, nótese el aparejo de piedra de las paredes como simple superposición de lajas.

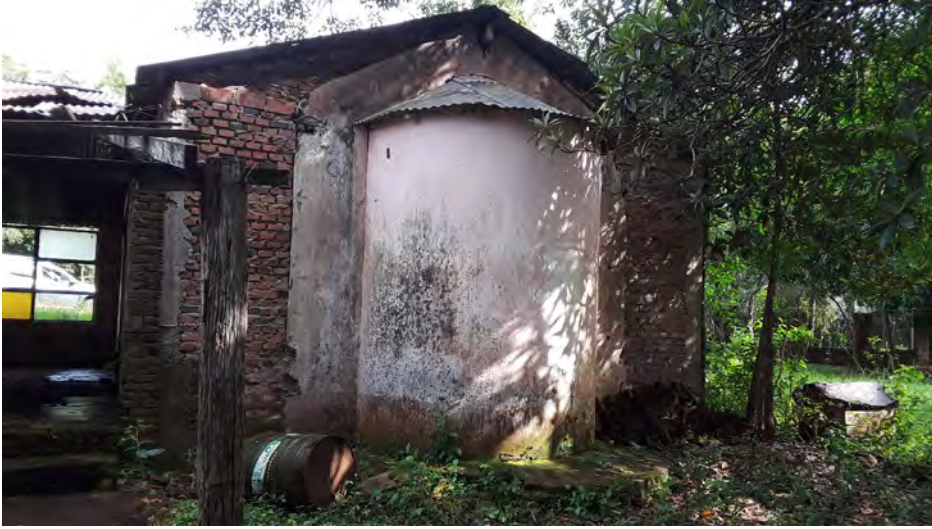
Figura 136. Muro testero y ábside de la construcción original de la capilla de Teyu Cuaré.

La capilla en origen fue abierta, algo raro en el país, ya que sólo existía el muro testero con el altar tal como aún puede verse en la parte posterior en que falta el revoque; las paredes de la nave son más modernas, de cuando ese sitio se transformó en un centro comunitario local. A su lado estaba la casa de la familia Daumos, de la que aún conserva una parte, y ambas podrían ser las evidencias constructivas más antiguas de la zona (Figuras 135 y 136). Existe un conjunto de objetos informalmente recuperados de ese primer posible asentamiento, que ubicaría su edificación hacia 1900 o poco después. Estos objetos, pese a no haber sido arqueológicamente excavados, resultan interesantes porque no todos parecen provenir de un descarte por uso sino por abandono (Figuras 137, 138 y 139).

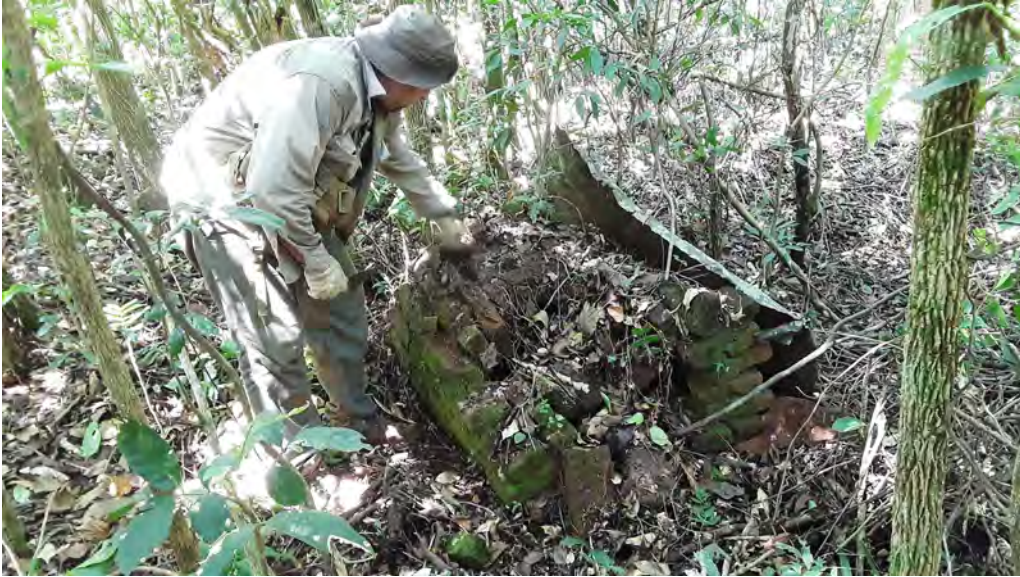
Figura 143. El mayor resto material de la Estructura H, en uso aun en 1998: un horno de pan hecho de ladrillos.

de la casa solo pudo ser inferida por la presencia de dos elementos: un derruido horno de pan hecho de ladrillos y el elástico metálico de un colchón que quedó apoyado contra un árbol, el que creció y lo *atrapó* (Figuras 143 y 144).

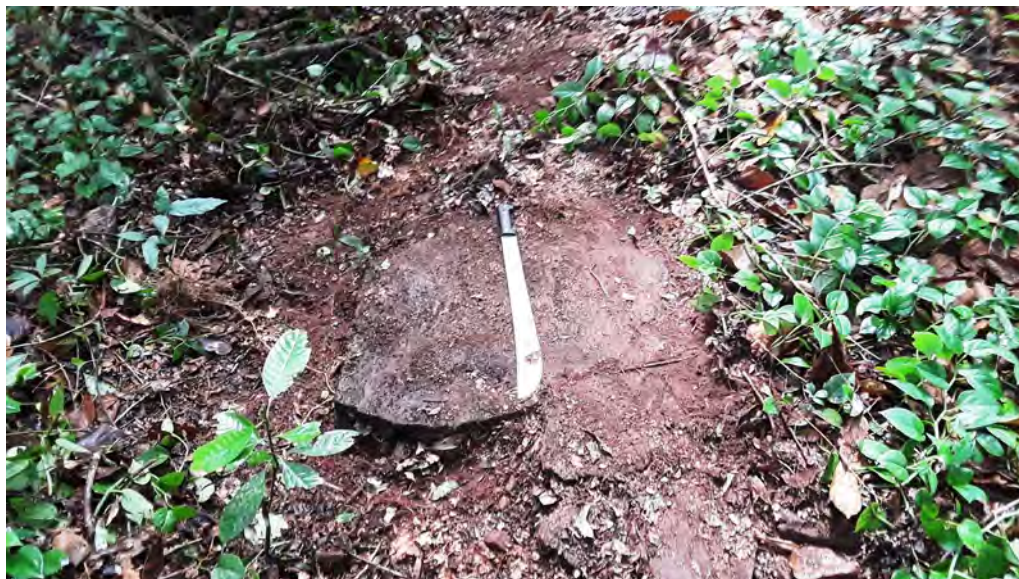
Figura 145. Hallazgo de restos del piso de la Estructura B en donde la destrucción ha sido casi absoluta.

La Estructura B ha sido destruida intencionalmente, incluso tapada, y encontrar sus restos fue complejo, pudiéndolos ubicar tras dos recorridos por la zona (Figura 145). Fue posible liberar parte del piso de un recinto que debe haber tenido 3 por 5 m con un escalón al frente, sobre un basamento que debió tener unos 30 centímetros de altura. Si esta fue la única construcción en ese lugar (no se puede descartar la presencia de otras no detectadas), se trató de una vivienda modesta que al ser incluida en el plano del sitio pasó a representar una población mayor a la que en realidad nunca existió. Una hilera de pinos crecidos bordea el camino de entrada en

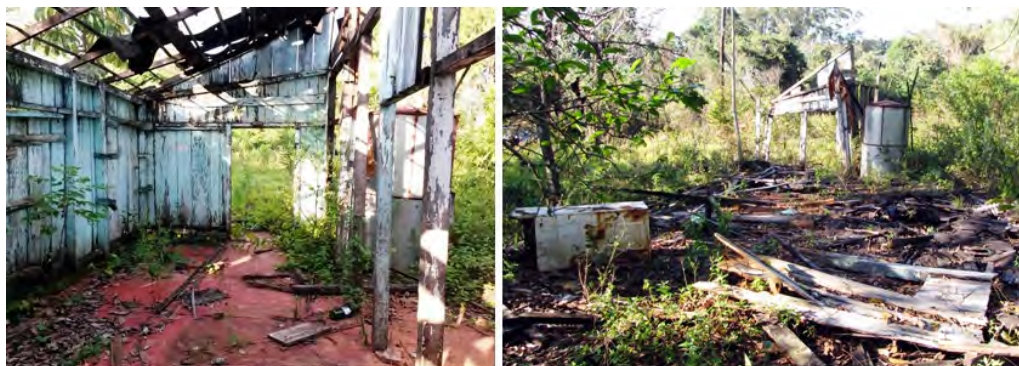
Figura 146. La Estructura D ya incompleta en el año 2015 y su estado en 2018, mostrando la velocidad de destrucción en la zona.

La Estructura D fue una construcción de madera sobre una plataforma de piedra que permaneció en uso hasta hace unos pocos años. Las paredes apenas permanecían en pie (faltaban las chapas del techo, las puertas y tramos de paredes) pero sus restos eran claramente identificables (Figura 146), al igual que el piso empedrado. Las dos letrinas y su pozo de agua estaban intactos. Durante la campaña arqueológica de 2015 fue posible recuperar en sus inmediaciones objetos de las décadas de 1950 a 1990, una cocina a gas y tanques de metal para procesar citronella. En 2018 todo había sido destruido y solo eran visibles unos pocos detalles constructivos que pudieron ser comparados con los de otros sitios (Figura 147). Resulta interesante señalar que, más allá de la potencial presencia de otros edificios en las inmediaciones, ésta fue la única construcción visible para quien llegara al parque por el único camino existente,

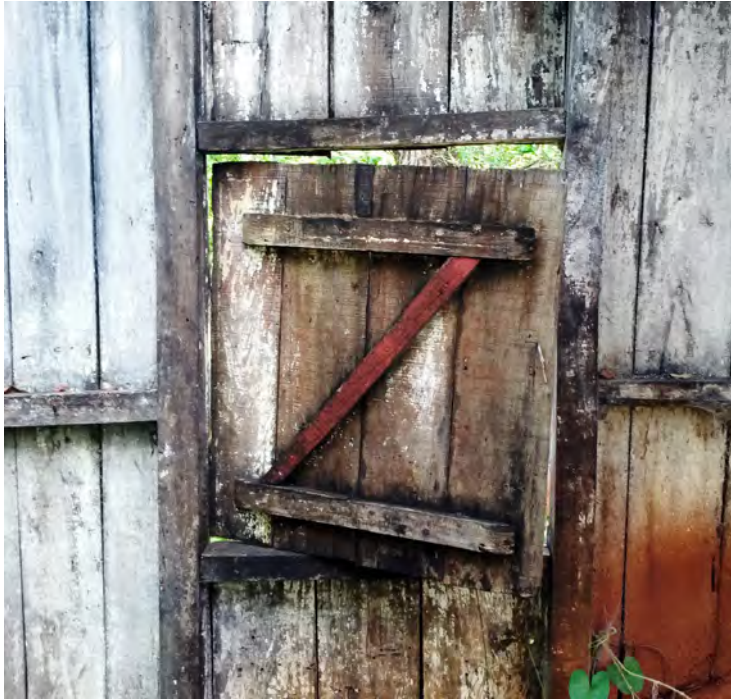
Figura 147. Detalle de una de las ventanas de la vivienda cuando aún estaba en pie, ejemplo del trabajo artesanal local.

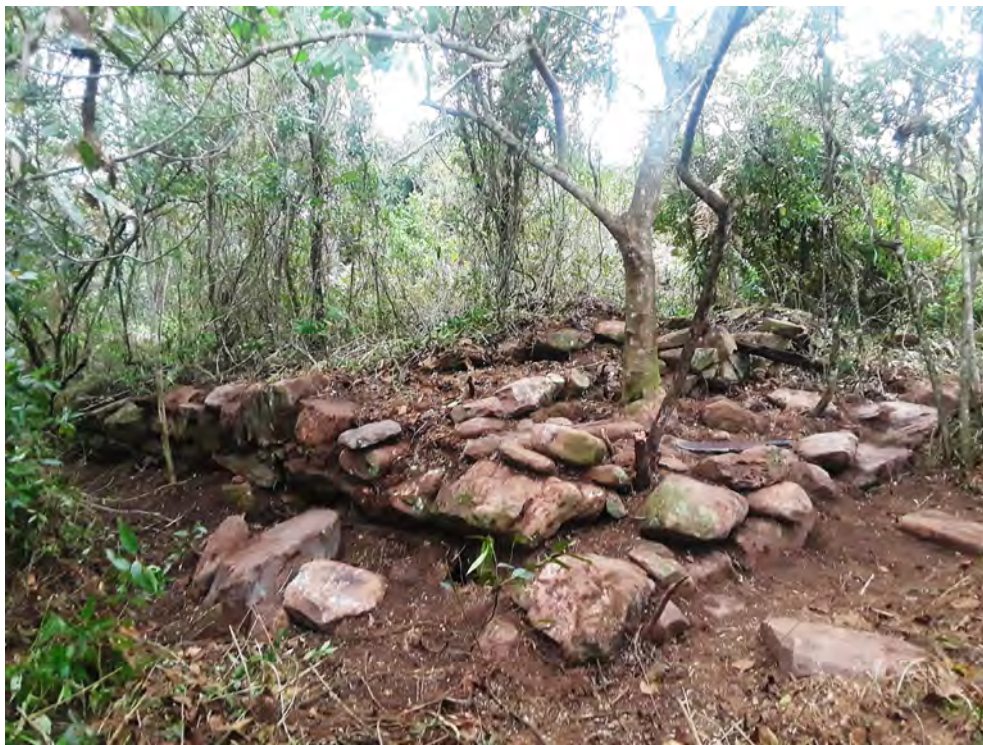
Figura 148. Limpieza del basamento principal del conjunto de construcciones F en la parte superior de la montaña.

Es otra unidad doméstica detectada en la parte alta de la meseta, a un lado del camino actual hacia el parque. Estuvo formada por dos casas que según relataron los vecinos correspondieron una a los padres y otra menor a los hijos, unidas por una cocina común (Figura 148). Se obtuvo una detallada descripción y hasta dibujos de cómo era hacia 1980, y eso también permitió entender la velocidad de destrucción en sitios casi sin vegetación ya que se trata de un área cubierta de maleza y pastizal con árboles jóvenes, muchos frutales, producto de la limpieza de la selva original (Figura 149). Fueron sólo 40 años de vida y hoy luce como una ruina prehistórica.

La arquitectura era la tradicional de madera, pero resulta llamativo el esfuerzo hecho para hacer el basamento ya que las piedras son grandes y fueron movidas por un grupo familiar. Los dos postes mayores de la casa principal están aun en su sitio, caídos y quemados, tal y como se observó en otros edificios de la región luego de su abandono. El pozo de agua se halla a unos 50 m de las viviendas, que se continúan en la arboleda con hileras de piedra y círculos de función desconocida (Figura 150). El registro material recuperado en el sitio corresponde a elementos de la segunda mitad del siglo XX: un fragmento de marmita de hierro, clavos, alambres, latas de conservas y botellas de vino. Pensando en los años cercanos a 1940 como su inicio -figura en el plano de 1943-, el sitio está en la entrada hacia el sendero que lleva al sitio arqueológico, es el primero que había que pasar en la parte alta si la intención era llegar caminando a las ruinas de piedra.

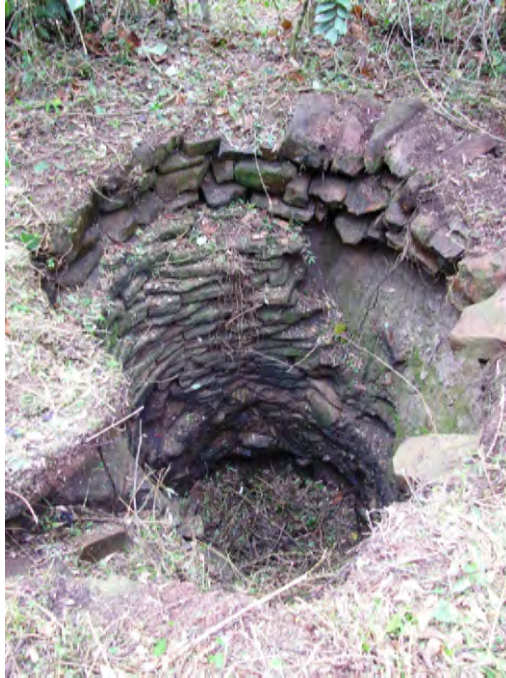
Figura 150. Pozo de agua del sitio colmatado por el derrumbe de uno de los muros laterales.

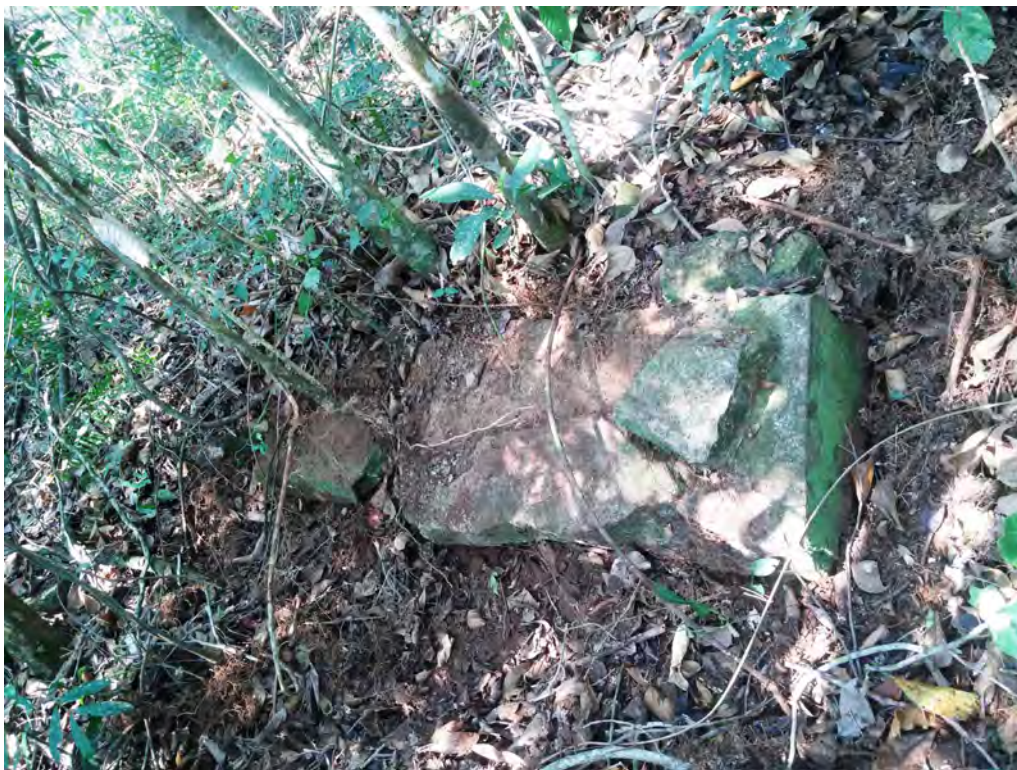
Figura 151. Piedras del basamento frontal de una de las viviendas del grupo G en las que se observa la destrucción a sólo veinte años de su abandono.

Este conjunto se superpone con la actual caseta de los Guardaparques, sitio que fue nivelado para estacionar al entrar al parque. Es el inicio del sendero actual en descenso y por ende el final de la parte plana del cerro. Esa construcción y el aplanamiento destruyeron parte de los basamentos que hoy quedan a ambos lados. Hacia el oeste hay un viejo pozo para agua cegado, cuya parte superior fue rehecha. Del lado este hay un conjunto casi invisible de basamentos, tres de ellos con algunas estructuras anexas y muros dispersos (Figura 151).

El sitio fue grande ya que hay restos en una importante extensión, aunque a veces sin contacto visible de unos con otros. Se repite el patrón anárquico de basamentos de arquitectura en madera, muros de piedras superpuestas sin resistencia alguna, como en la sección inferior del parque. La casa de mayor tamaño –cortada al medio por el camino actual-, medía 10.30 m por 7 m. Otra casa, cercana, era de 10 m por 4.50 m y la menor de 3 m por 2.25 m, posiblemente la cocina. Ésta está unida a una hilera de grandes piedras que mide cuatro metros de largo y si bien pareciera ser un corral está ahora bajo un duro cañaveral. Los muros de piedra, restos quizás de delimitaciones, comienzan a unos doce metros de distancia de la casa mayor, y en algunos casos los hay conservados hasta 1.20 metros de alto (Figura 152). El pozo de agua no está cerca de las casas sino de una plantación de árboles frutales, por lo que es posible que haya

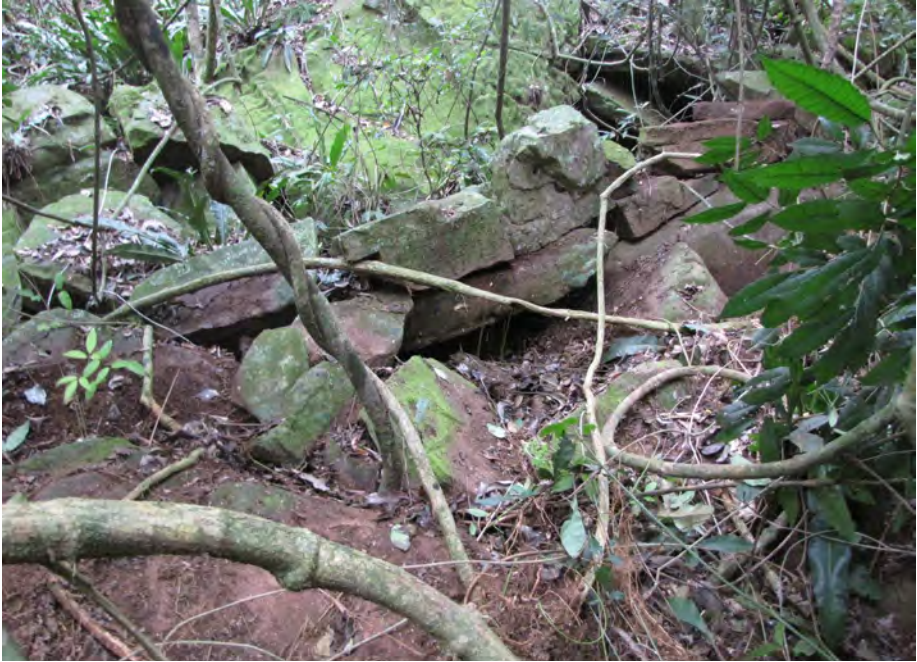
Figura 152. Fragmentos dispersos de muros que sin continuidad ellos que jalonan el terreno del grupo G hacia el Mirador, posible relicto de divisiones de terrenos.

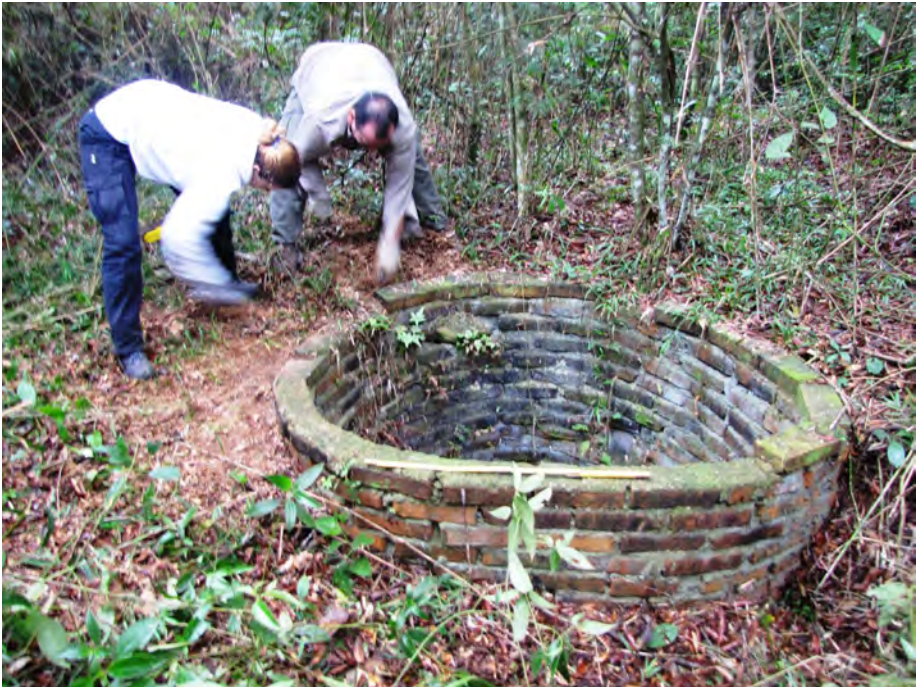
Figura 153. Pozo de agua antiguo con reborde moderno que funcionaba para el grupo G de construcciones.

sido usado para riego (Figura 153). La cultura material encontrada incluye latas, alambres, botellas de aceite, dos posibles estribos para caballo hechos con gruesos alambres, una lata para galletas, una bisagra y siete clavos, todo ello coherente con su abandono reciente y la poca profundidad histórica que aparenta. Los alambres usados como estribos son buen ejemplo de la pobreza de quienes habitaron el lugar (Figura 154).

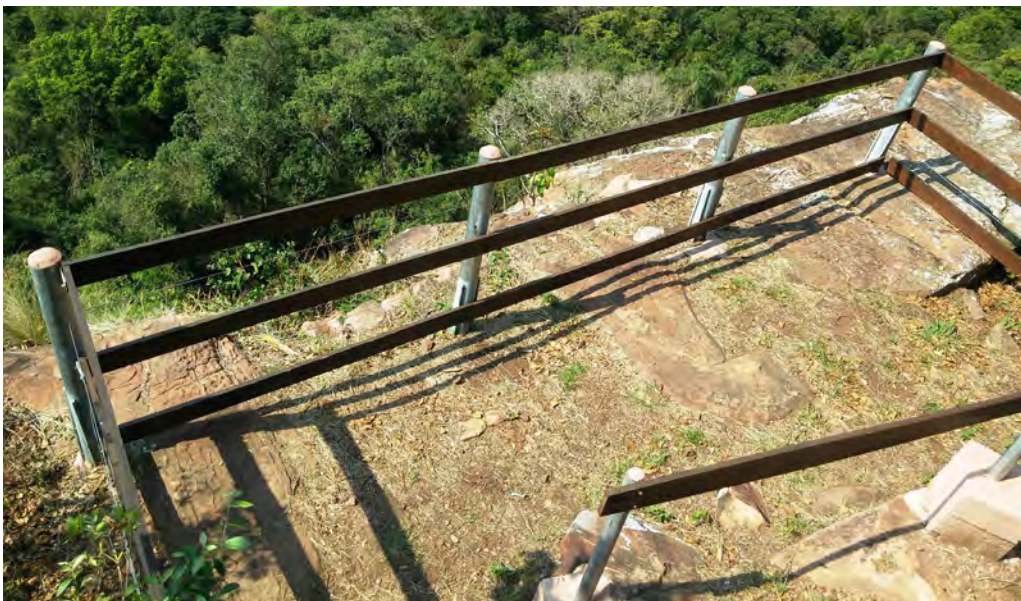
Figura 155. Mirador hacia el valle que limita el conjunto de las ruinas hacia el norte, única parte no visible desde las ruinas. La estructura ha sido restaurada en fecha reciente para el turismo.

El conjunto está conectado por un sendero de 280 metros de extensión que culmina en un mirador hacia el valle vecino, lugar ahora con movimiento turístico (Figuras 155 y 156). Otro sendero –en su inicio se divide en dos–, pasaba frente a la entrada de la casa mayor ahora en ruinas totales (Figura 157) y es posible que esa haya sido la circulación antigua. Ese mirador es una estructura única en la zona, fuertemente intervenida en tiempos recientes para aprovechar las visuales para el turismo, lo que parecería que era también su función original. Está sobre un acantilado que cae recto unos 70 m y permite ver todo lo que sucede desde ahí hasta el cerro siguiente, hacia el este y sobre el Paraná. Mientras que en la zona baja de la península se ubican los caminos que podían transitarse (y ser controlados) desde el sur y el oeste, en este caso se trata de un punto estratégico elevado que permite observar todo desde arriba. Está

construido con grandes rocas, muchas talladas y los arreglos modernos se diferencian por el uso de cemento en lugar del tallado de la piedra. Las escaleras y la plataforma tienen muchos años de uso y las marcas de cortado y ajuste están desgastadas. ¿Para qué existía un mirador hacia la única zona que no era visible desde la Estructura II? No tenemos explicación certera alguna.

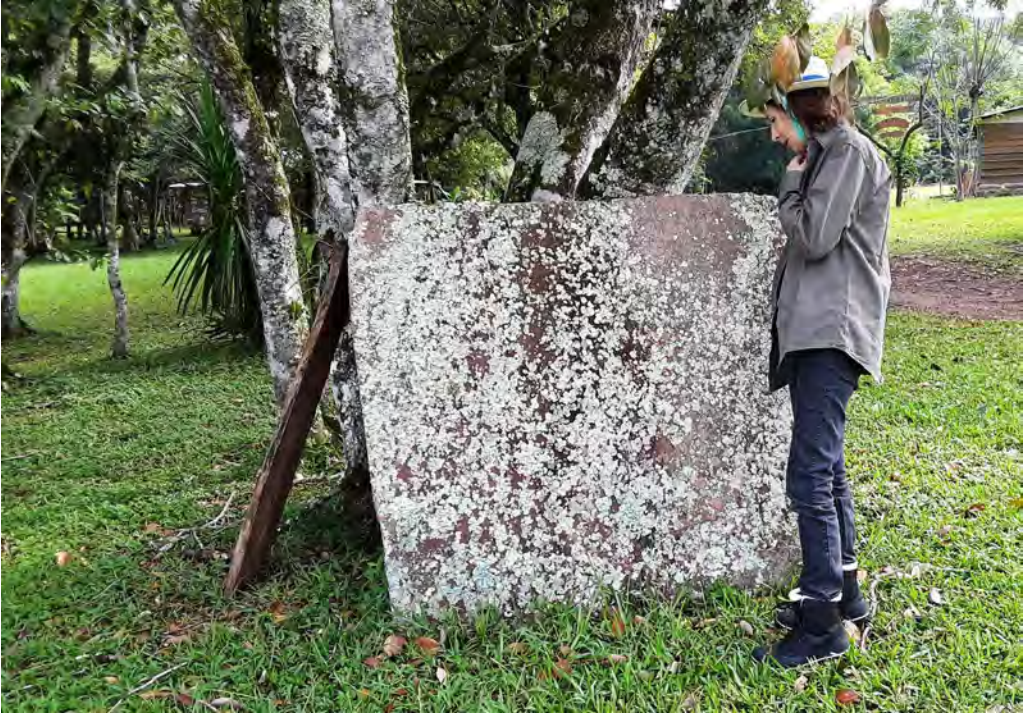
Figura 159. Grandes piedras talladas, sin proveniencia pero de la zona, a la espera de que les den un nuevo uso: ejemplos de la calidad del trabajo de los pioneros de inicios del siglo XX en la región.

La evidencia arquitectónica relevada en la zona de Teyú Cuaré muestra que se trataba de una zona marginal cuyo crecimiento se dio en concordancia con el crecimiento de San Ignacio; el de la futura ciudad se vio influido por la restauración de las ruinas de la misión colonial de San Ignacio Miní en la década de 1940, justo en la misma época en que se realizó el intento de crear un pueblo en Teyú Cuaré pero que no pasó de algunas construcciones estatales y una mejora en el camino (Figura 158); el turismo creció lentamente pero no fue suficiente para que la ciudad pasara a mayores. La mala calidad de las tierras en Teyú Cuaré, la absoluta falta de apoyo del Estado y la intermitente política económica llevó a todos y a cada uno de los intentos agrícolas al fracaso, a la migración juvenil hacia las ciudades con más potencial, con lo que la zona comenzó a quedar despoblada nuevamente. Teyú Cuaré pudo haber tenido una población estable mayor si hubiera habido apoyo estatal de cualquier tipo, y su arquitectura pudo haber sido de cierta calidad que está indicada por grandes piedras canteadas dispersas por la zona, resultado de intentos de tener un hábitat mejor (Figura 159). Pero salvo por las

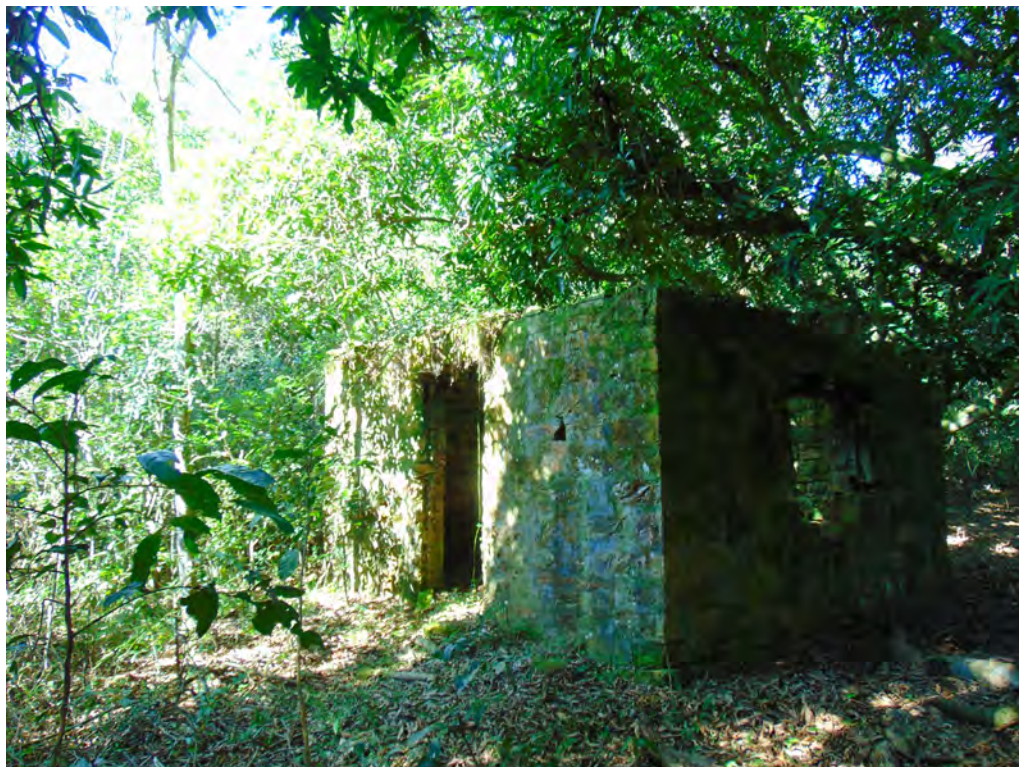
Figura 161. La construcción principal del sitio *Casa de piedra*.

La construcción principal (denominada *casa* aunque es probable que no lo haya sido) es de base cuadrangular de 4.77 m de lado y 15 m² de superficie, con muros de piedra de poco más de 3 m de altura, con una ventana al este y puertas al norte y al sur. Los muros son de piedras apenas canteadas, similares a las utilizadas en el conjunto arqueológico (Figura 161). Los marcos de madera de las puertas aún se encuentran en su sitio mientras que el de la ventana ha desaparecido, aunque algunos rasgos obligan a considerar que tal vez se trató de otro tipo de abertura, no exactamente una ventana. Las diferencias en el sistema de las carpinterías es lo que la diferencia de las construcciones del parque. Las aberturas de puertas y ventana están soportadas mediante un sistema de arcos de ladrillos y dintel, lo que descarga parte de los esfuerzos sobre los muros y no en el contramarco y marco como sucede en las estructuras arqueológicas (Figura 162). Este sistema de dinteles señala que se trata de una construcción más cuidada aunque no llegó a estar bien resuelta, por lo poco elevado del arco del dintel, que no se autosoporta, por lo que al hacerlo fue necesario colocarle unos ladrillos que a su vez cargan su peso sobre el contramarco, arreglo que funcionó mal porque está mal pensado. Como en las construcciones del parque, se ve la mano de un constructor poco experimentado.

El espacio efectivo de su superficie interna se vio reducido por las dos puertas ubicadas en paredes opuestas y un gran ventanal. Ello, y la falta de un pórtico, hace difícil suponer que se tratara de una habitación permanente. Bien pudo ser la cocina de otra casa cuyos cimientos están cerca, pero parece ser poco esperable que una familia habite una casa de madera con techo de chapa o ramas y utilice una cocina de piedra. La estructura tiene piso plano de lajas (Figura 163) y en la esquina interior noroeste hay un sector que debe haber servido como fogón dada la gran acumulación de hollín que se observa sobre las paredes. El sedimento depositado sobre las lajas del piso sólo contenía restos de vegetación, tejas rotas y algo de basura reciente y sólo faltaba en una piedra que no fue hallada en la construcción ni en sus alrededores. El sondeo realizado en este pequeño espacio libre permitió recuperar dos fragmentos de cerámica indígena a unos pocos centímetros de profundidad, pero sus rasgos permiten estimar que se hallaban allí desde siglos antes de la construcción. El único objeto que encontramos en el piso durante los trabajos de liberación de la superficie interna y sondeo del perímetro externo de la casa fue una moneda argentina de 1955 enterrada entre el umbral y las lajas del piso.

Tanto en el interior como en las inmediaciones de la construcción había una gran cantidad de fragmentos de tejas cerámicas de manufactura local, lo que indicaría que tuvo una cubierta de ese material. Sin embargo, las paredes no muestran evidencias de la existencia de mechinales para las vigas del techo, que deberían seguir existiendo aunque las maderas hubieran sido

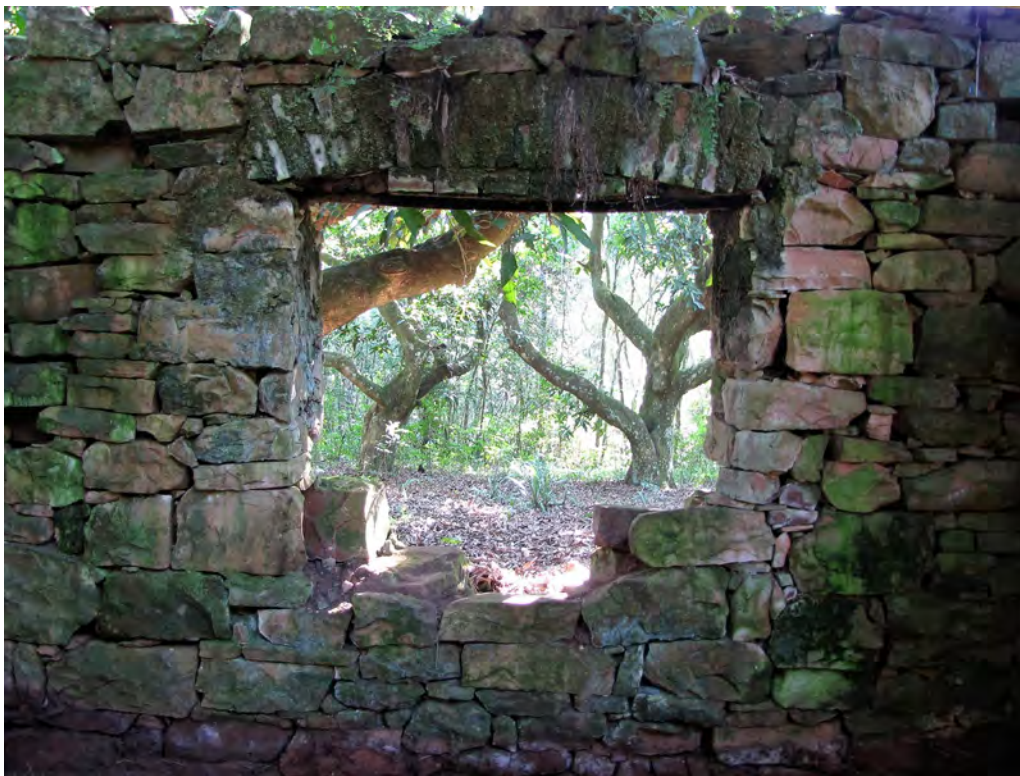
Figura 162. Muro frontal con su posible ventanal. Es visible el sistema de soporte del dintel mediante un arco rebajado.

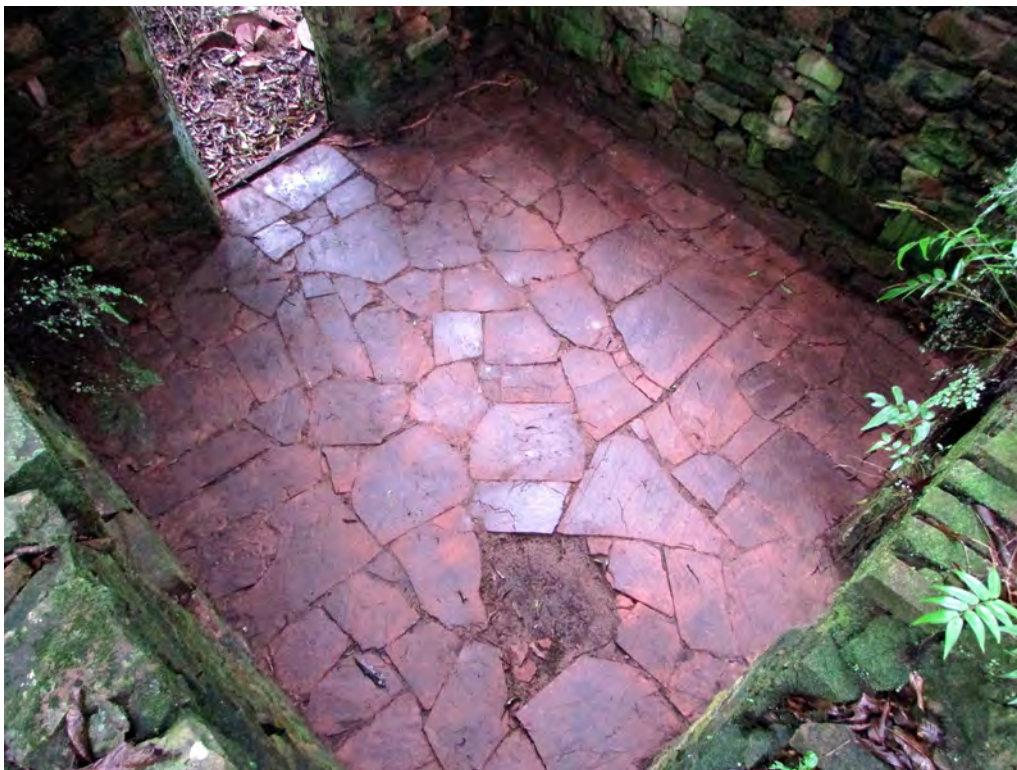
Figura 163. Piso de lajas de la estructura una vez limpia, la piedra que falta estaba ausente.

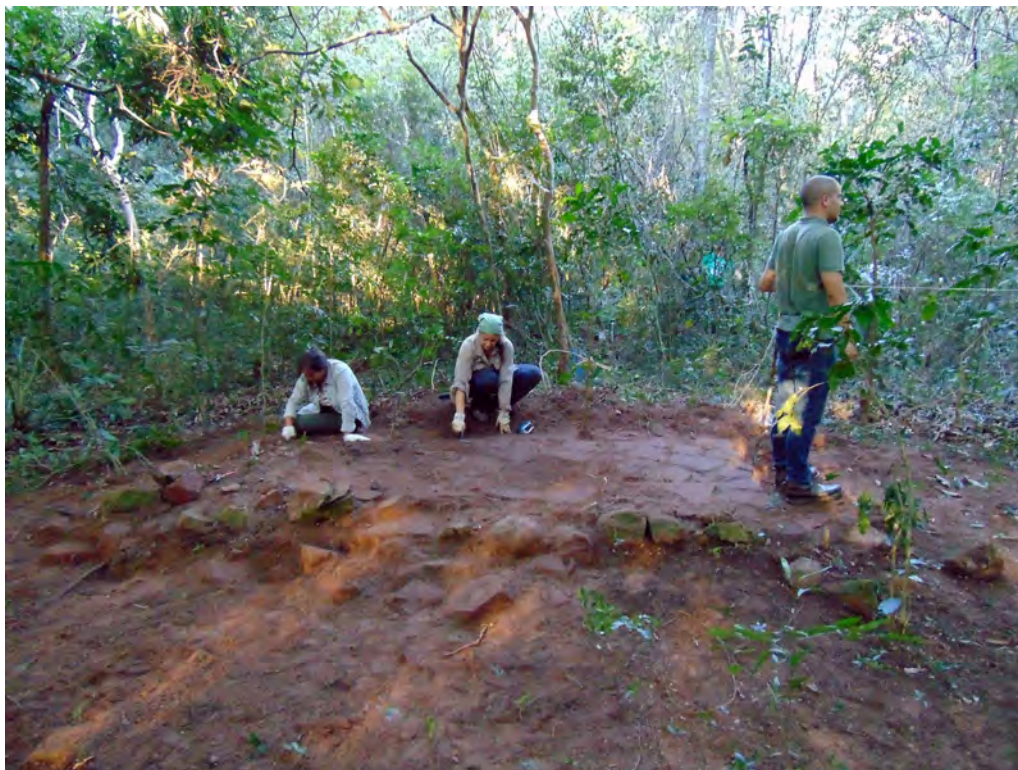
Figura 164. Vista de la plataforma con piso de lajas de piedra próxima a *Casa de piedra*.

A un lado de esta construcción hay una plataforma rectangular de poco más de 4m por 2 m de lado cuya superficie se encuentra empedrada con lajas planas y que presenta un reborde de piedras casi sin retocar que alcanza a tener tres hiladas en algunos sectores (Figura 164). No se halló resto alguno que indique que por encima existió una construcción y debe tenerse en cuenta que si bien es habitual en la región que las paredes de madera de las casas abandonadas sean retiradas para reusarlas, por lo general quedan agujeros de los postes, y tablas o maderas podridas o rotas, así como objetos dispersos alrededor del lugar que antes ocupaba la vivienda pero en este caso nada semejante pudo ser identificado. El hecho de que la plataforma se encuentra alineada con la casa y en el centro del espacio delimitado por los árboles, sugiere que cumplía un papel importante en la dinámica de ocupación del sitio. Pero la ausencia de

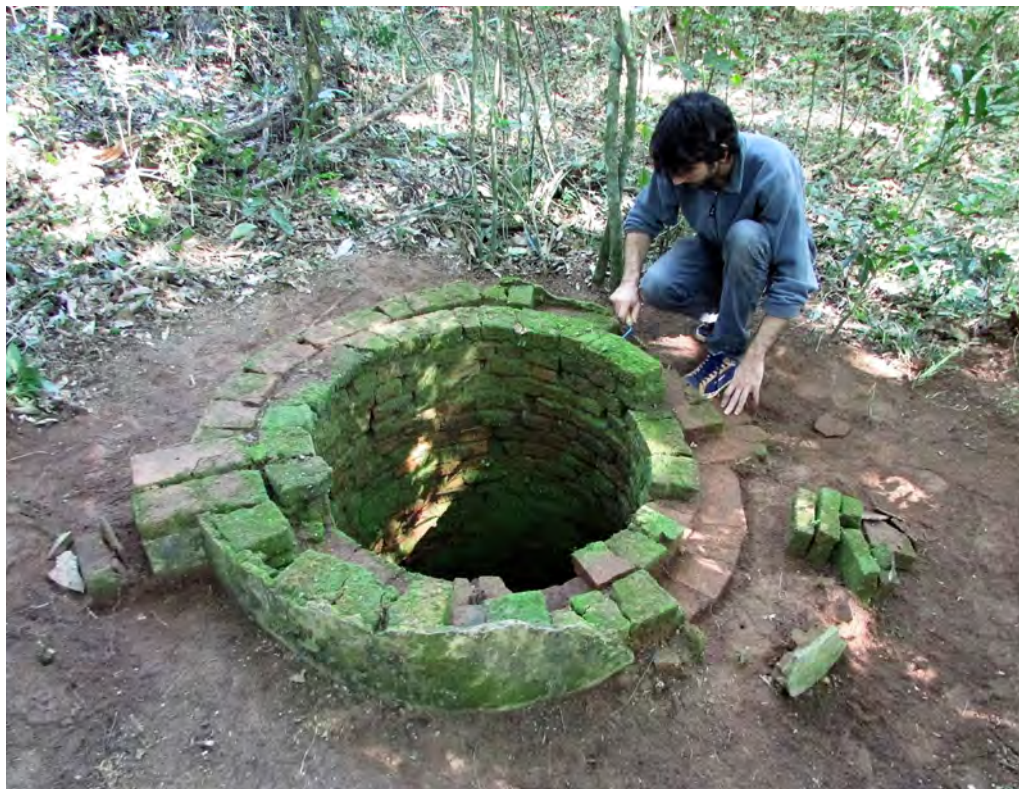
Figura 165. El aljibe del que queda la parte inferior del brocal, era una estructura compleja cubierta con ladrillos hasta el fondo, revocada al exterior.
