Arqueología de la Segunda Guerra Mundial en Sudamérica

el asentamiento Nazi de Teyú Cuaré

Daniel Schavelzon y Ana Igareta

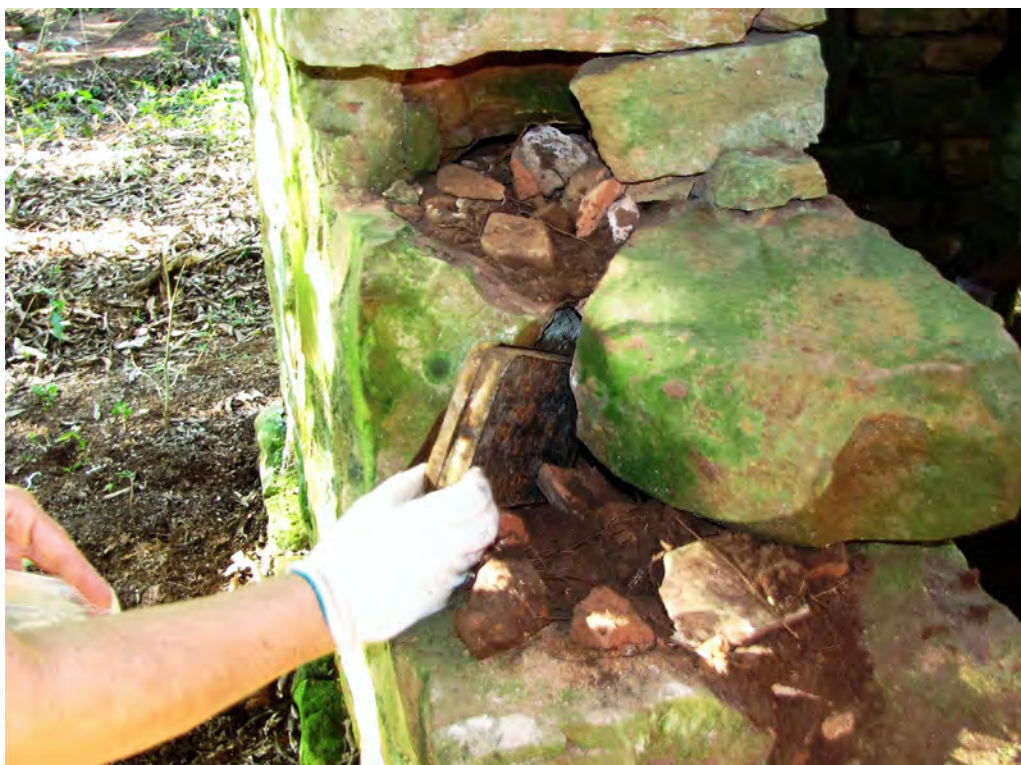
Figura 166. Momento del hallazgo de la caja metálica, colocada vertical en la unión entre las piedras bajo la ventana destruida; se ha quitado la piedra que la tapaba.

En las paredes de la *Casa de piedra* hay varias piedras en la base de la ventana que, cuando sacaron el marco, quedaron fuera de lugar o se cayeron. Durante los trabajos de relevamiento de los muros se observó que un bloque de piedra aparecía movido hacia adentro en lugar de hacia afuera, que era como se presentaban todos los otros. Al tocarlo se vio que podía ser retirado; al hacerlo se detectó, entre la doble hilera de piedras del muro, un espacio ahuecado que guardaba un recipiente rectangular de lata (Figura 166). La protección que brindaban las piedras que lo rodeaban no había evitado los estragos de la humedad y si bien las superficies del recipiente estaban muy deterioradas y oxidadas aun permanecía cerrado. El hecho de que se encontrara entera y sin aplastar permitió descartar que se tratara de una de las latas utilizadas entre las piedras a modo de cuña o para nivelar irregularidades, como las que se observó que se utilizan –siempre aplastadas– en algunas construcciones de la región, incluso la aledaña. En cambio, su ubicación acomodada de canto y tapada por un bloque que podía ser retirado y repuesto a modo de cierre, indicó que no se trataba de una pieza que se hubiera deslizado entre las piedras por accidente sino que había sido puesto allí. La existencia de *tapados*, pequeños escondites en los muros que se cerraban con una piedra para disimularlos, han sido y siguen siendo parte del folklore misionero; la mayor parte de las familias tienen historias de riquezas escondidas por algún pariente en un *tapado* olvidado. Más allá del relato anecdótico, la práctica

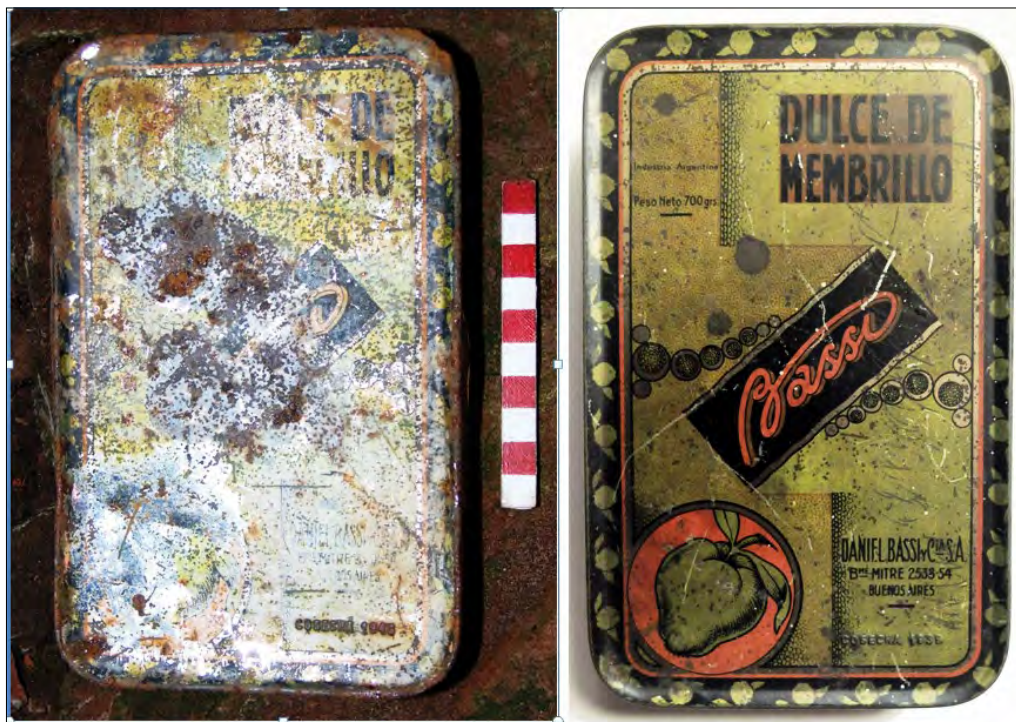
Figura 167. Recipiente metálico que en origen contenía dulce de membrillo, con la fecha 1940 en relieve, tal como fue encontrada, a la derecha un envase similar de colección.

La lata recuperada mide 18.5cm de largo por 11.5cm de ancho y 3 cm de altura y originalmente estaba destinada a contener 700 gramos de *Dulce de Membrillo Bassi*, fabricado por Daniel Bassi y Cía S. A. de Buenos Aires. La tapa, impresa a color tiene grabada en relieve la inscripción “Cosecha 1940”, mientras que en su cara inferior, también en relieve, dice “Consérvase tapa abajo”. Bassi fue un productor nacional desde 1937, reconocido por la marca de chocolates Godet (Figura 167). Dentro de la lata había un pequeño frasco de vidrio sin tapa ni etiqueta; otro recipiente metálico menor muy oxidado que contenía un conjunto de monedas, un recorte de diario, un grupo de billetes argentinos, al menos tres fotografías en diferentes soportes y los restos de un residuo de celulosa de papel de diario que debía recubrir la base interna de la lata y que la humedad dañó pero que seguramente protegió lo demás. El estado de conservación del contenido fue relativamente bueno dado las condiciones, incluso manteniendo el diseño de la tapa bastante definido, aunque el óxido atacó de modo severo la cara inferior y el interior, que eran las superficies no pintadas.

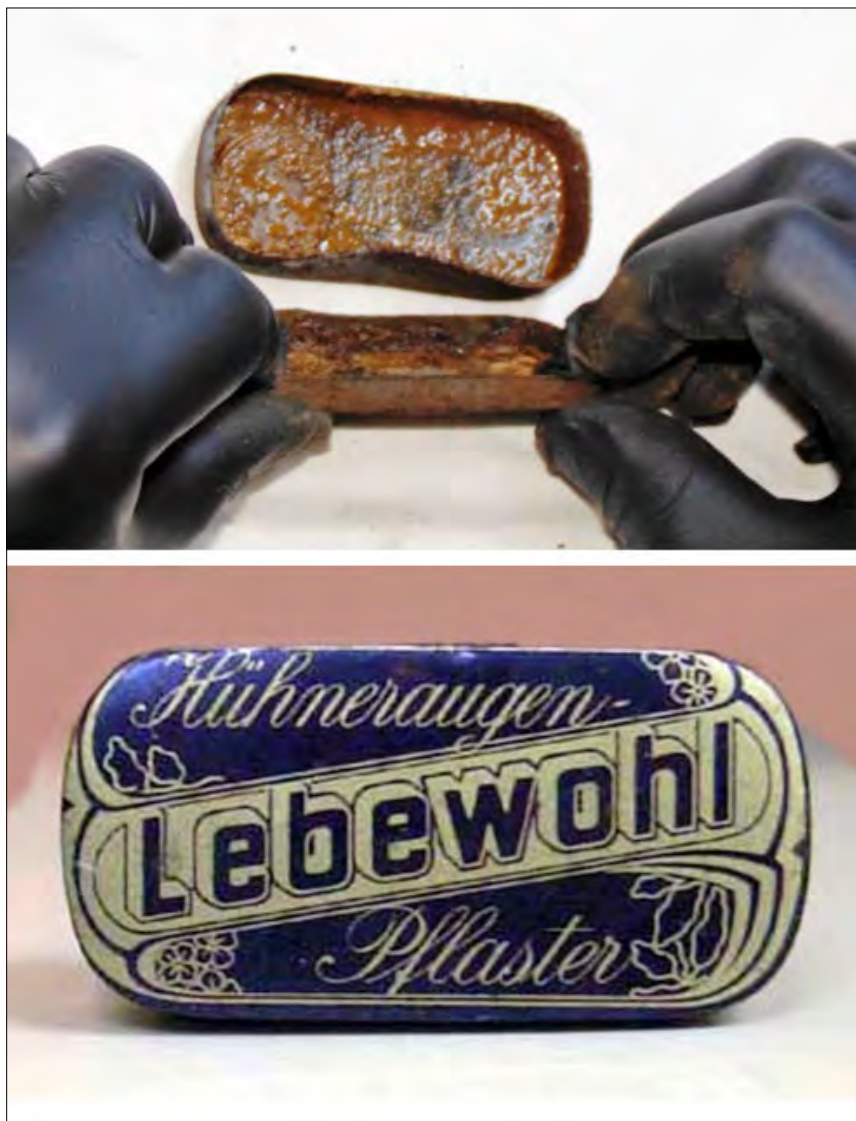
Figura 168. Apertura de la lata de callicida alemán que contenía las monedas y una similar como referencia.

La pequeña lata que estaba dentro de la mayor mide 3.2 por 6.7 y 1.5cm de altura y era de *Lebewohl*, un callicida de fabricación alemana que se comercializaba en forma de parches (Figura 168). El diseño en azul sobre plateado con letras tipo Art Nouveau fue utilizado por la empresa desde 1905 hasta 1959. La inscripción en la misma indica *Hühneraugen-Pflaster* (“parches para callos”). En su interior habían seis monedas provenientes una de Yugoslavia (acuñada en 1938), una de Alemania (1939), una de Bohemia (acuñada en fecha ilegible pero cuya tipología la ubica entre 1940 y 1944), dos de Eslovenia (1942) y una de Argentina (1939) (Figura 169). Si bien la variabilidad geográfica de la muestra es amplia, las fechas en que fueron acuñadas

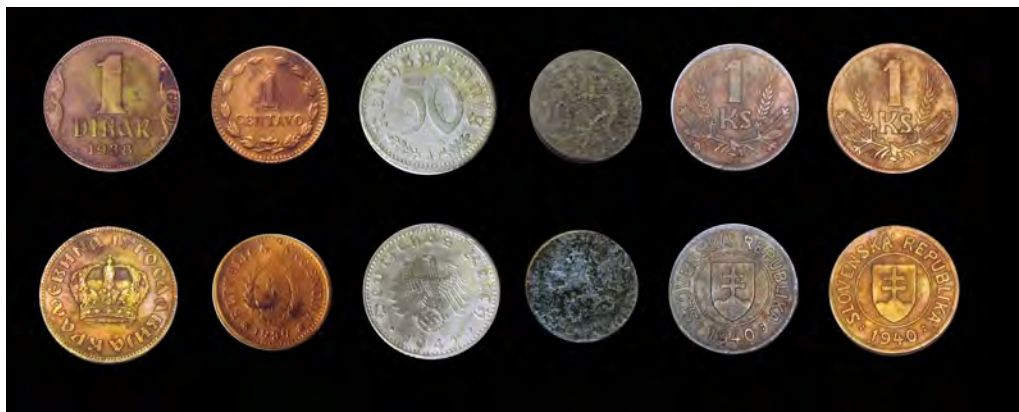
Figura 169. Grupo de seis monedas (anverso y reverso) halladas en el envase menor; salvo la argentina, las demás provienen de Europa oriental y fueron acuñadas entre 1938 y 1944.

las reúne dentro del lapso 1938-44, el mismo al que pertenecen las monedas que hallamos en la Estructura I del parque. Asimismo, salvo la moneda argentina, las otras provienen de los países de Europa oriental, precisamente de los primeros invadidos por Hitler al comenzar la guerra en 1939 (Figura 170). El conjunto presenta pocas evidencias de desgaste por circulación, salvo la de Bohemia que está completamente oxidada. Teniendo en cuenta que los territorios de Yugoslavia y Checoslovaquia fueron invadidos por los nazis a fines de la década de 1930 y sus habitantes obligados a adoptar una nueva moneda, la muestra hallada coincide con el momento de la incorporación forzada de esos territorios al nazismo. Si bien resulta imposible establecer en términos arqueológicos el contexto en que la muestra hallada fue reunida y trasladada hasta Teyú Cuaré, sí puede estimarse (dado su escaso valor) que no fue una acción para ahorro sino de acumulación como recuerdo o curiosidad¹, tal vez de parte de un individuo que transitó por dichos territorios en esa época.

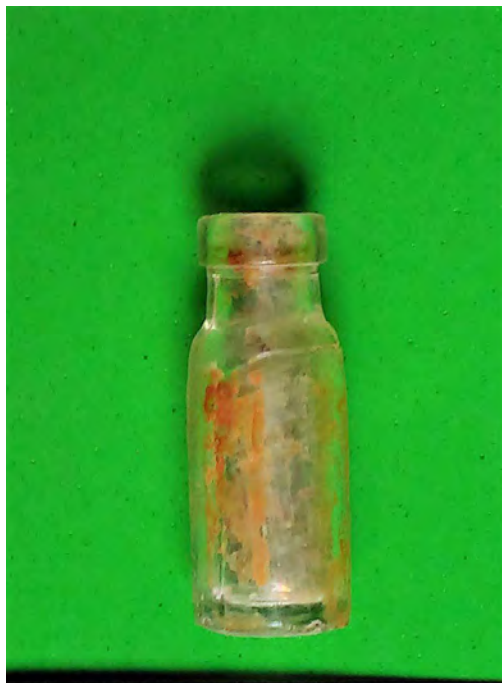
Figura 174. Ampolla de vidrio con restos de corcho en su interior, las manchas internas y externas son las que fueron analizadas.

El último objeto hallado dentro del recipiente fue un frasco transparente de tipo medicinal de cinco centímetros de alto (Figura 174). El frasco estaba vacío, con manchas internas y externas. Había fragmentos mínimos de corcho en el contenido de la lata y dentro del frasco. Al estar la lata apoyada sobre uno de sus lados el frasco quedó volcado y seguramente el contenido deshizo el corcho y contribuyó a la pérdida del contenido. Asumiendo que esa sustancia se había derramado en la lata y aunque se hubiera mezclado con los que había adentro de la caja metálica y los papeles y fotos, se intentó identificarlo. Se obtuvo una muestra tomada del sedimento adherido al interior del frasco, el que fue analizado por Fluorescencia de Rayos X. El análisis dio resultados de tres tipos, los más esperados por su visibilidad fueron justamente los de alta presencia: hierro (Fe), aluminio (Al), manganeso (Mn), vanadio (V), cobre (Cu), cromo (Cr), titanio (Ti) y estroncio (Sr), que son parte de las latas, sus pinturas y soldaduras, y de las tintas. Por otra parte se puso en evidencia la presencia de elementos quizás derivados

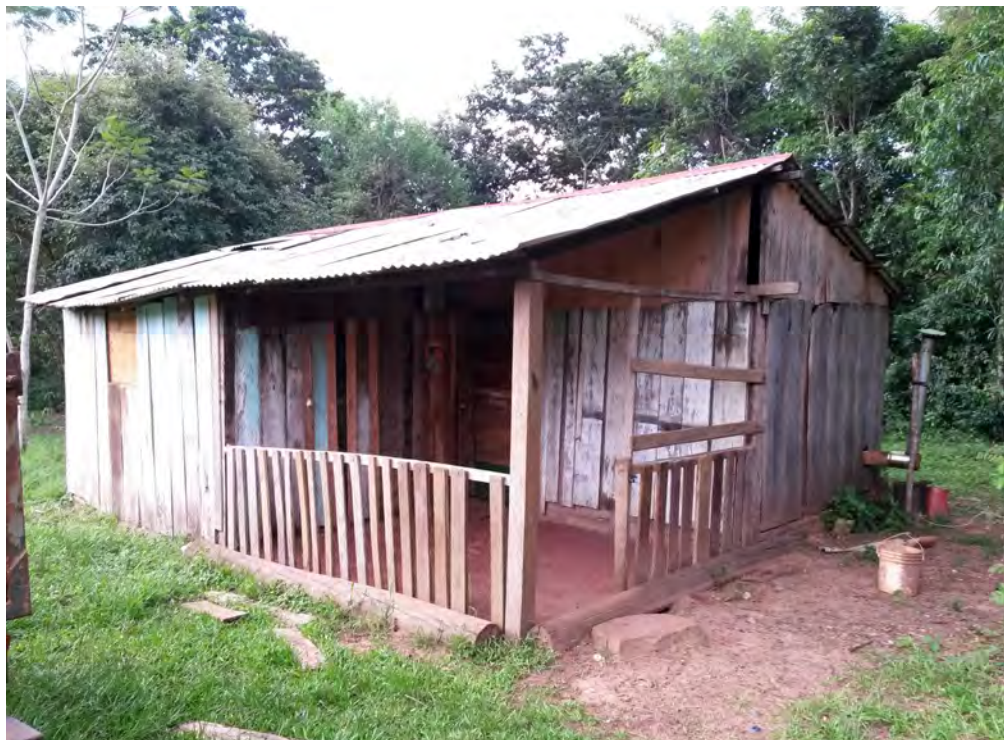
Figura 175. Casa de madera y techo de chapa en la tipología rural tradicional de la región, con el pórtico incluido en el volumen de la casa.

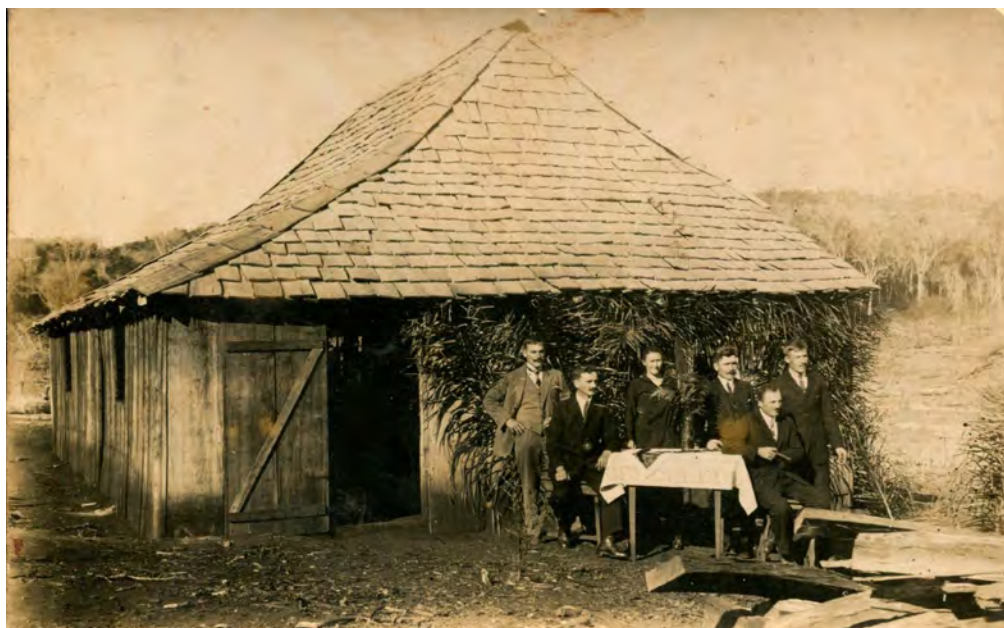
Figura 176. Casa pionera regional en obra: nótese la remoción de la vegetación en torno a la vivienda hecha con paredes y tejas de madera (Colección privada, Buenos Aires).

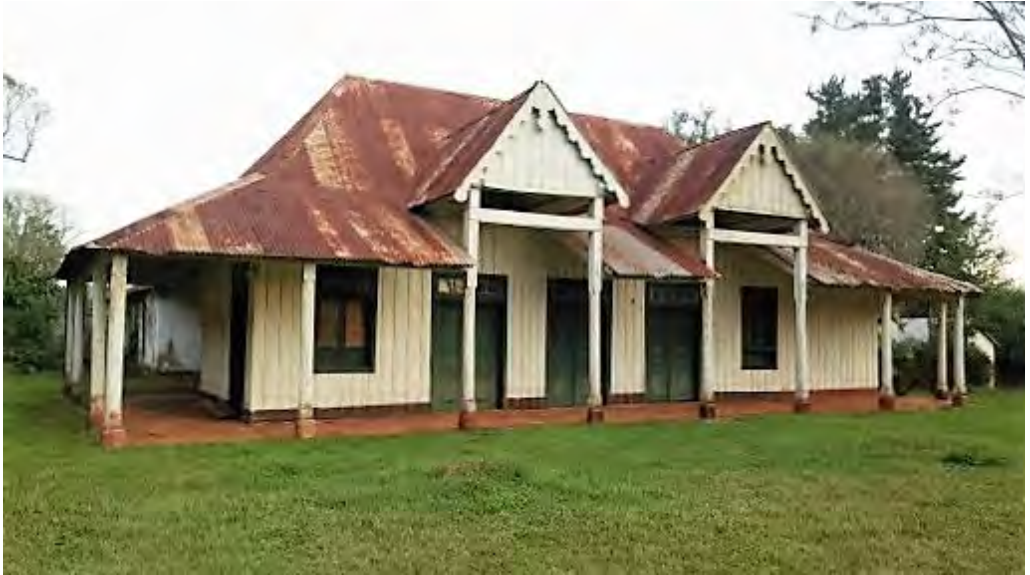
Figura 177. Primeras casas de las empresas yerbateras, en este caso *Martín y Cía.*, una arquitectura victoriana en madera construida hacia 1910.

pioneros europeos fue sólo la primera posibilidad de autoconstrucción que evolucionó luego hacia formas arquitectónicas más complejas (Figura 177).

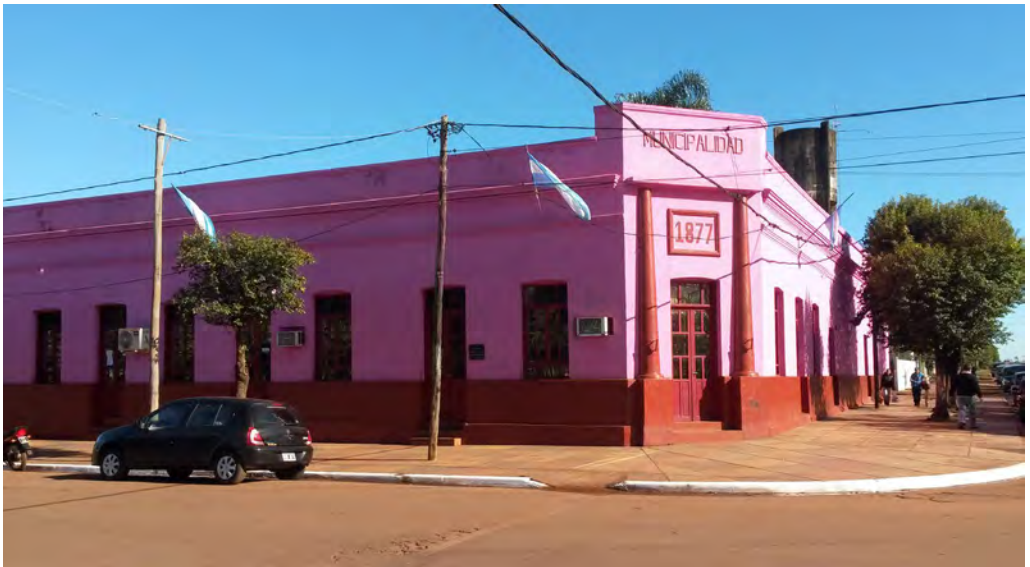
Figura 178. Las instituciones: municipio de San Ignacio, pese a la fecha en el frente fue construido en un estilo anticuado y académico en 1928.

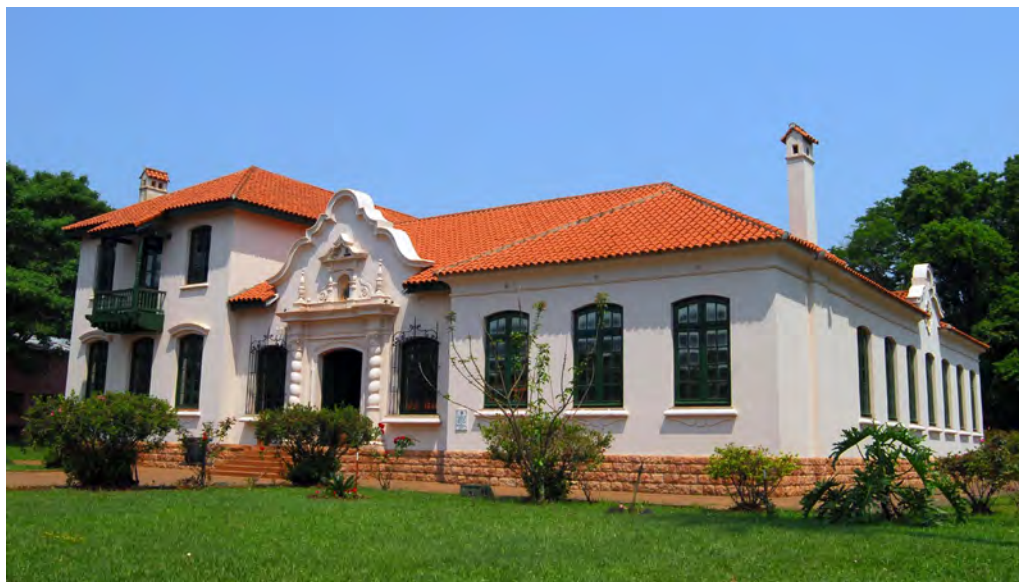
Figura 179. Las instituciones: arquitectura en estilo Neocolonial frente a las ruinas de San Ignacio Miní, que se quería imponer en la década de 1930-40.

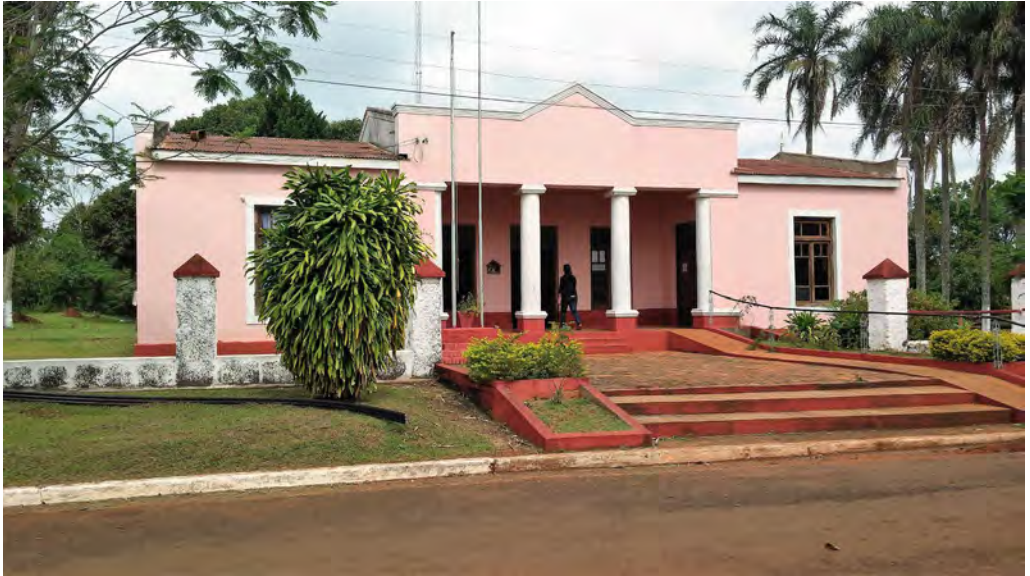
Figura 180. Las instituciones: la modesta comisaría construida en 1937.

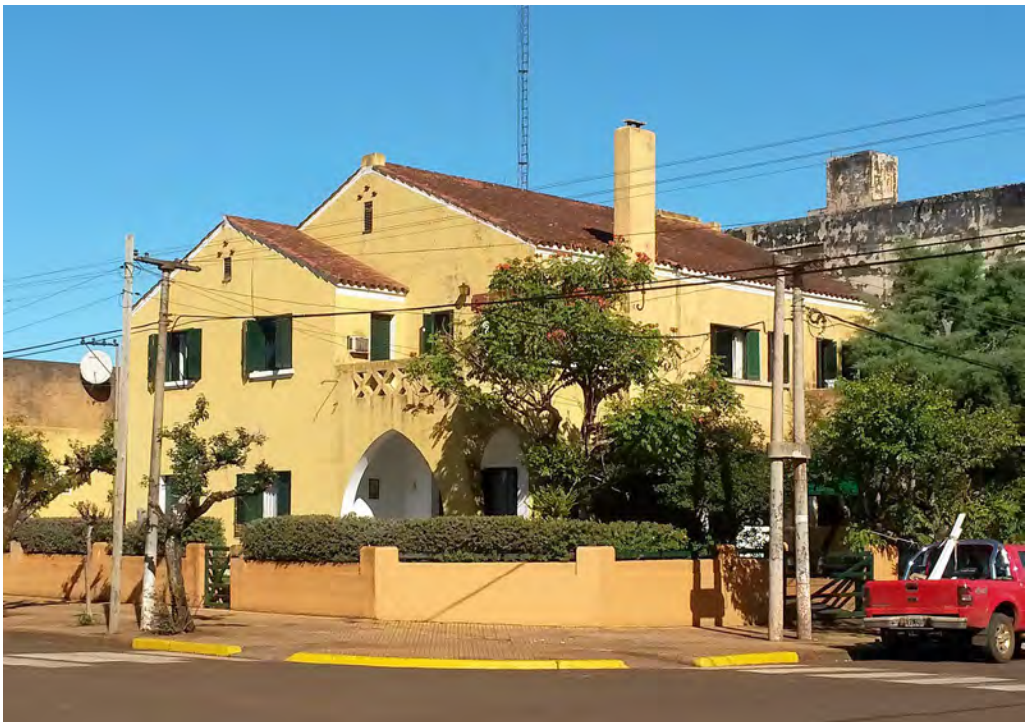
Figura 181. Casa de la ciudad misionera de Apóstoles edificada en 1949; todos los juegos formales de la época en la gran construcción privada de modelo urbano.

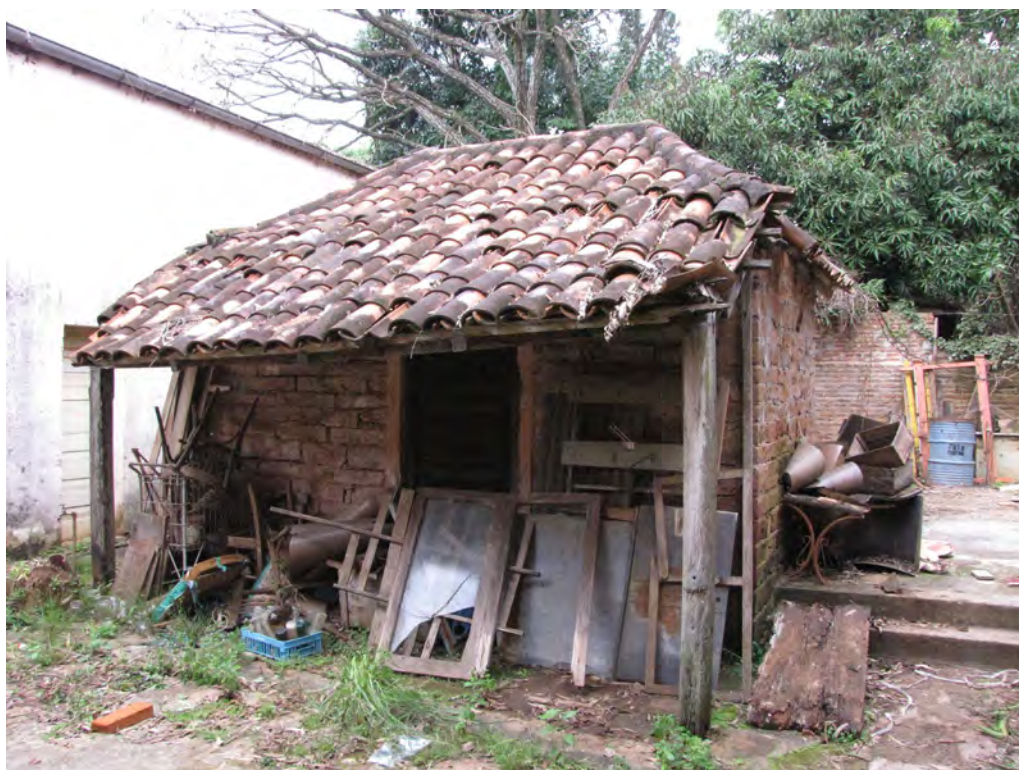
Figura 182. Una de las casas más antiguas del centro de San Ignacio, posiblemente hecha hacia 1900; aunque modesta, los muros presentan hiladas de piedras con aparejo de calidad.

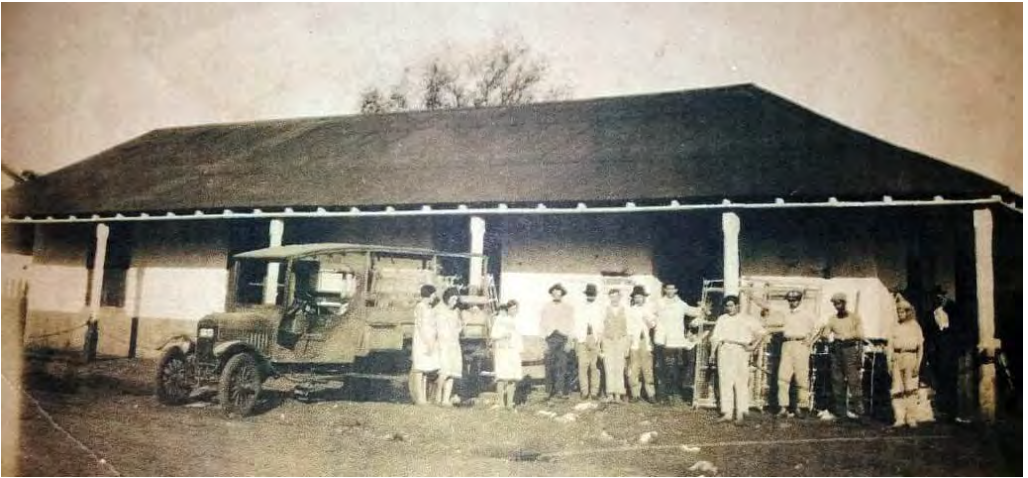
Figura 183. Antiguo Almacén de Ramos Generales de Zoubi en San Ignacio hacia 1950.

General de Soubi en San Ignacio. Aunque su fachada fue modificada, la construcción histórica presenta paredes hechas con piedras de morfología irregular y enmarcadas entre vigas de madera dura, en una tradición que por lo visto no prosperó (Figuras 183 y 184).

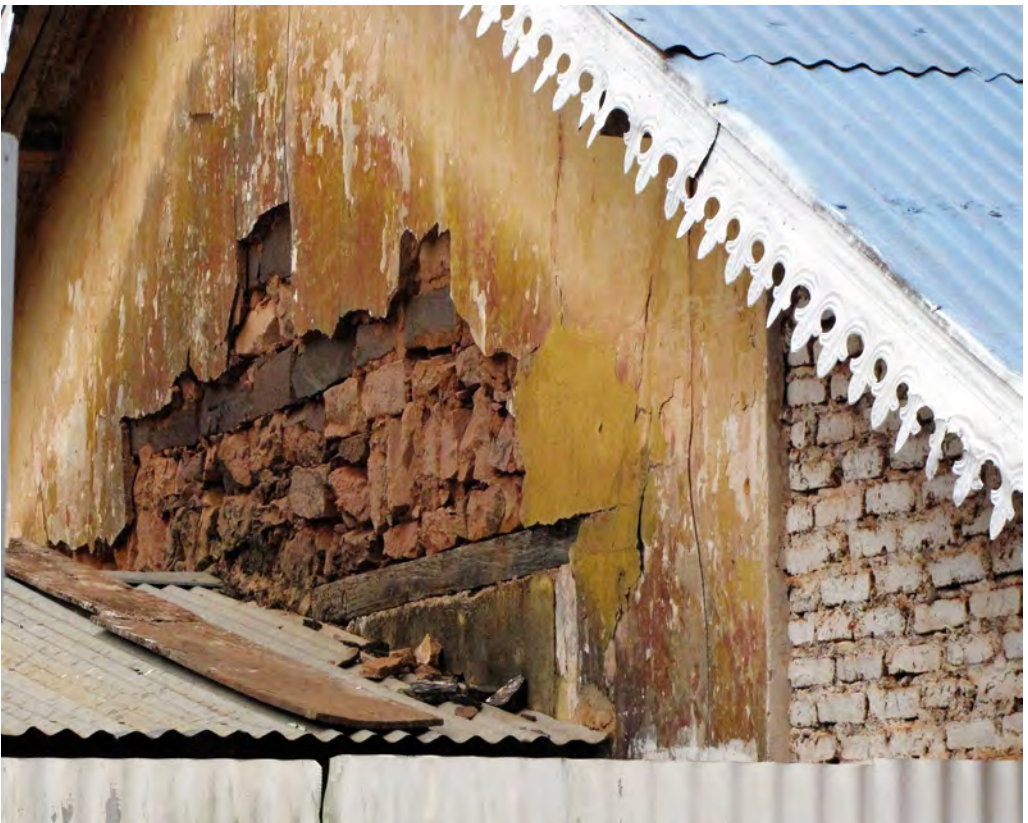
Figura 184. Detalle del sistema constructivo europeo de maderas y piedra utilizada en el almacén.

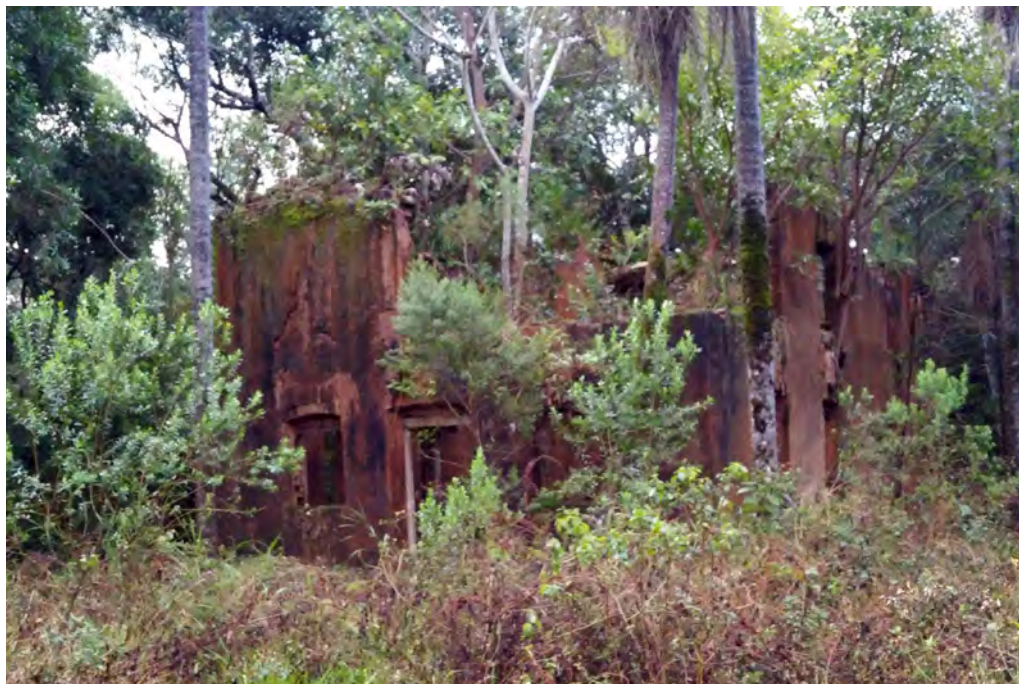
Figura 185. Casa llamada *De los franceses* en el camino al Puerto Viejo de San Ignacio, hecha hacia 1910 con mampostería de piedra revocada.

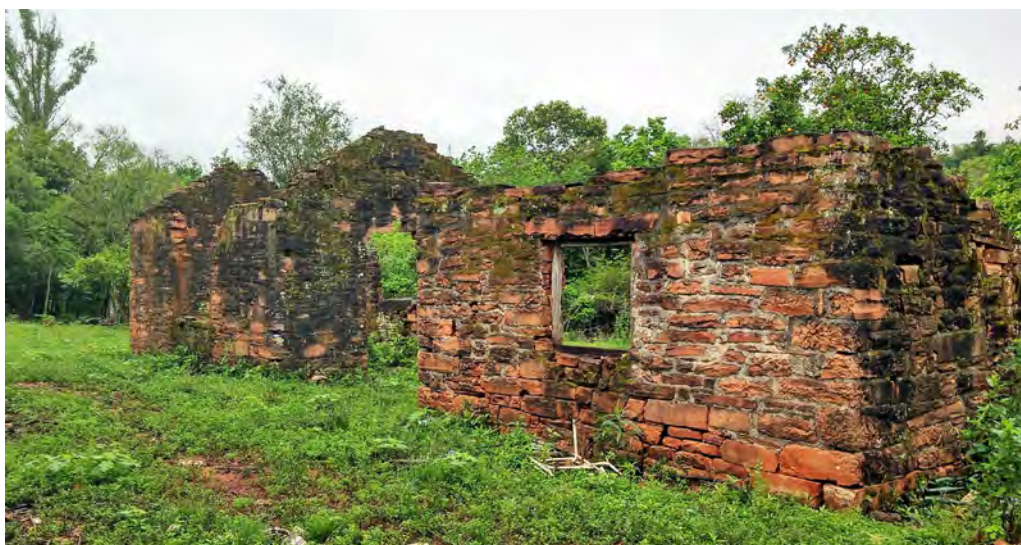
Figura 186. Casas hechas de piedra hacia 1890 en San Ignacio, quemada hace varios años. Mampostería unida con mezcla, ángulos bien trabajados y piedras en hileras.

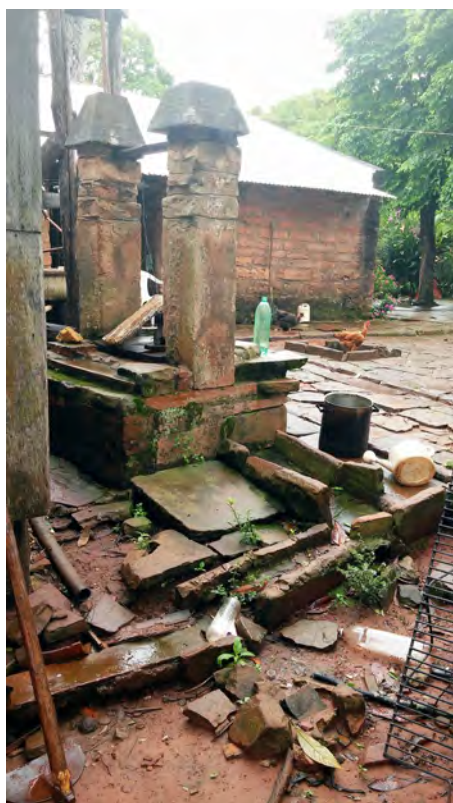
Figura 187. Complejo sistema de distribución de agua desde un aljibe en una casa de San Ignacio cerca del Puerto Viejo, todo hecho en piedra.

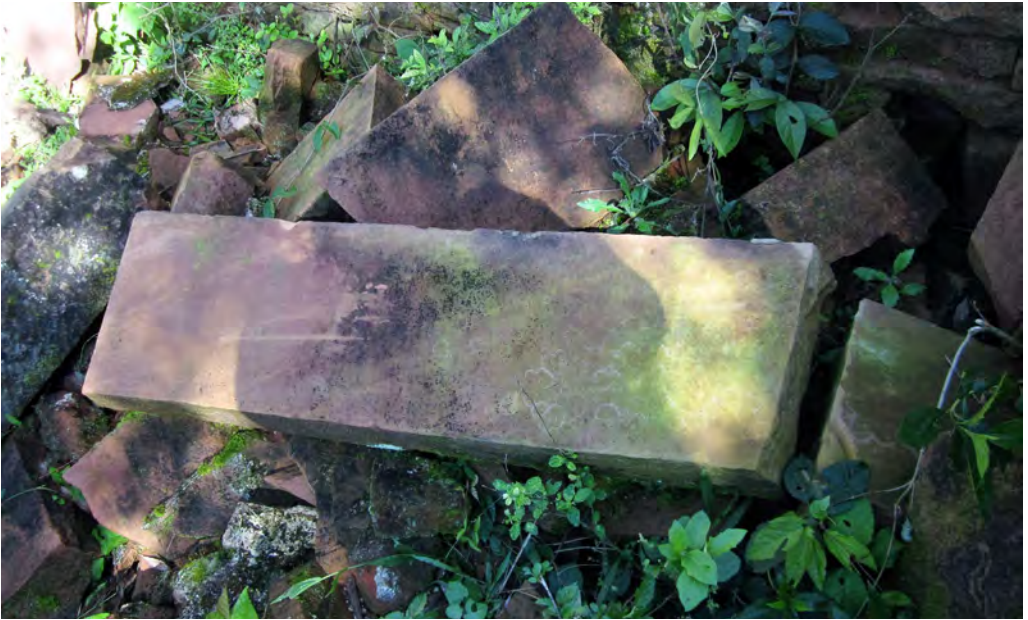
Figura 188. Calidad de la talla y del pulido de la piedra en la tradición germana local.

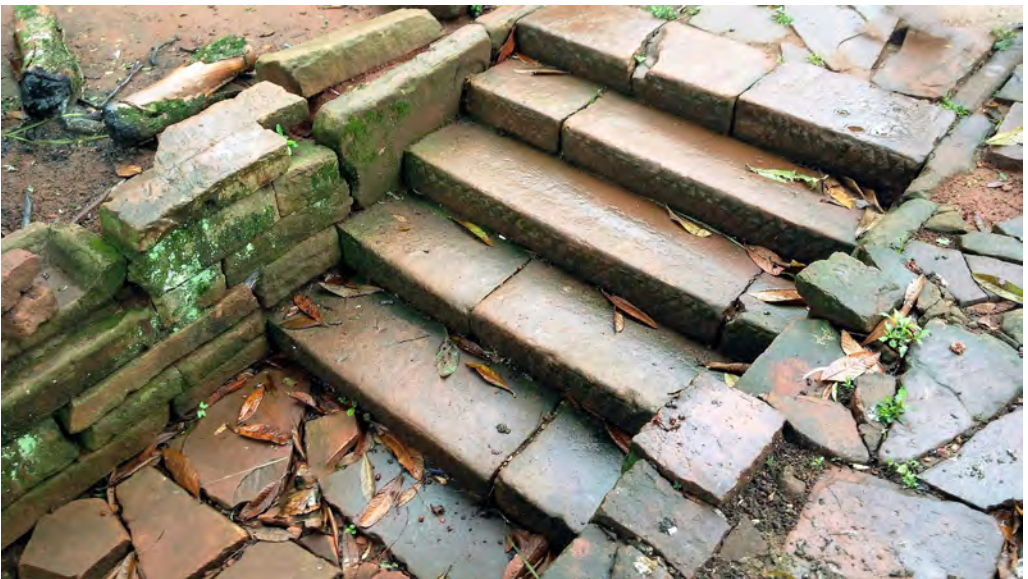
Figura 189. Escalera en una casa hecha en piedra: nótese la cuidada terminación que tuvo y que mantiene después de un siglo de uso al aire libre.

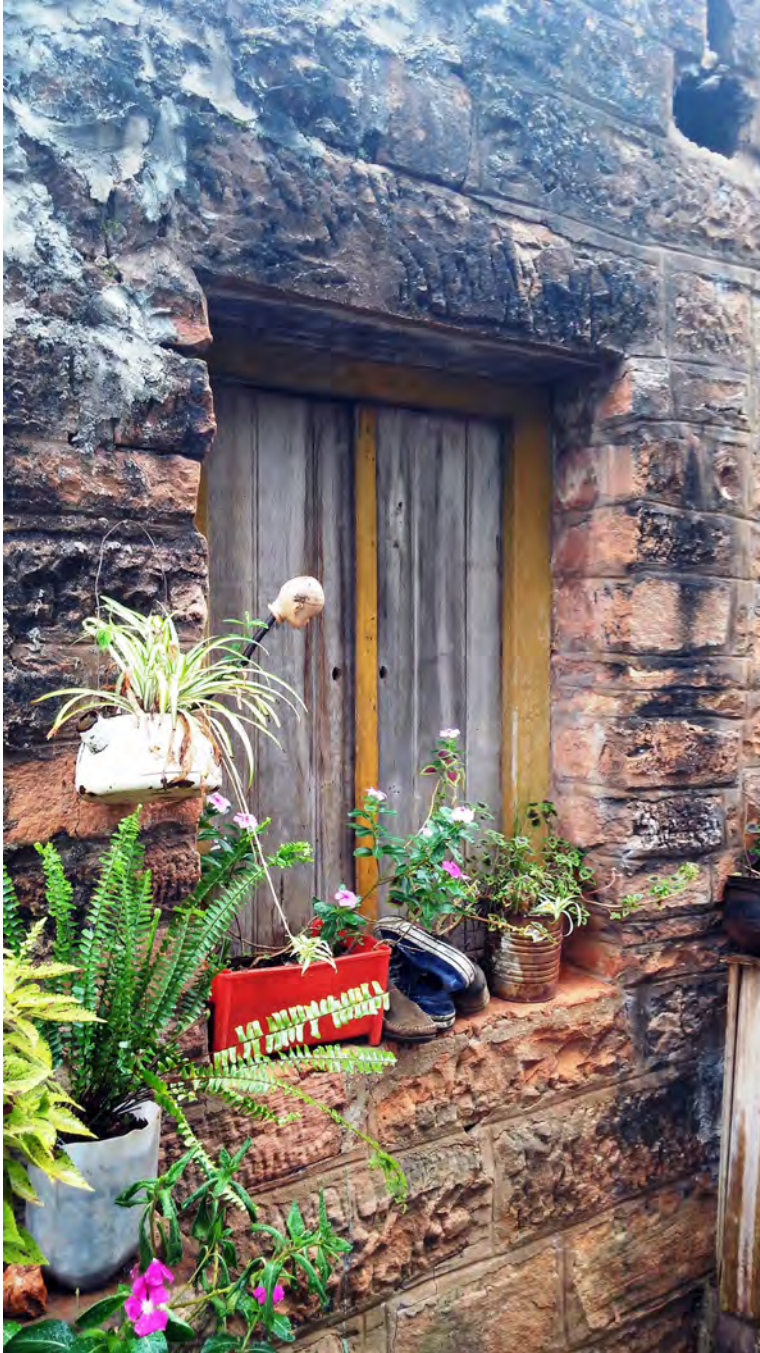
Figura 190. Ventana de una vivienda pionera en piedra en San Ignacio: nótese el detalle de terminación de muros y marco para comparar con el sitio arqueológico.
