## ESTUDIOS ARQUEOLÓGICOS EN EL MUSEO PUEYRREDÓN (SAN ISIDRO, PROVINCIA DE BUENOS AIRES). EXCAVACIONES EN LA “CASA DE CHACAREROS”

ARCHAEOLOGICAL STUDIES IN THE MUSEO PUEYRREDÓN (SAN ISIDRO,  
PROVINCE OF BUENOS AIRES). EXCAVATIONS AT THE “CASA DE CHA-  
CAREROS”

Francisco Girelli<sup>1</sup> y Alejandro Richard<sup>2</sup>

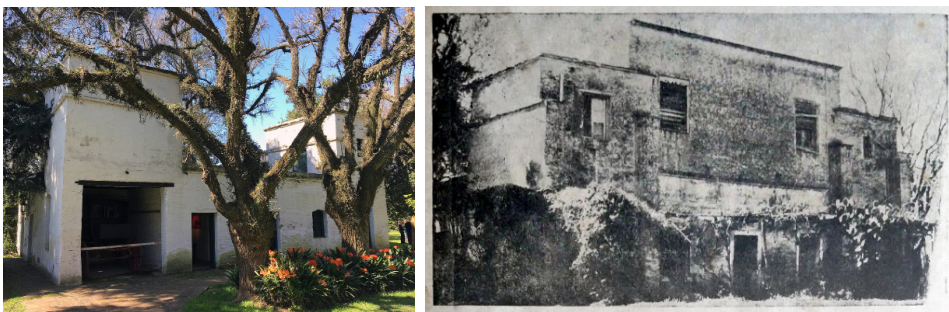
*Figura 2. Vistas de la fachada sudoeste de la Casa de Chacareros en la actualidad (izquierda) y como se encontraba antes de la restauración (derecha). Fuente: Autor, 2021; c. 1940 (Actis, 1949, p. 40).*

*Figure 2. Views of the southwest facade of the Casa de Chacareros at present (left), and as it was before restoration (right). Source: Author, 2021; c. 1940 (Actis, 1949, p. 40).*

a unos pocos metros hacia el sudeste de la casa principal (Figura 2). Su nombre al parecer fue acuñado por el presbítero Francisco Actis, fundador del Museo, y el primer registro escrito aparece en su libro publicado en 1949 (Actis, 1949, p. 40). En los planos de la restauración de principios de la década de 1940 figura como “Casa del cuidador” o “Edificio secundario”. Una publicación del diario La Prensa de 1950 lo refiere como “granero” (La Prensa, 15 de enero de 1950). Por las características constructivas y relación espacial y de cercanía con la casa principal, es poco probable que haya sido la casa de habitación de los chacareros que trabajaban la tierra. Estos seguramente habitaban en otras construcciones aledañas a las áreas de cultivo dentro del gran terreno o “suerte”, algunas de las cuales por ejemplo están registradas en un plano de 1830. Es probable que la “Casa de los Chacareros” haya sido un apoyo al servicio de la casa principal, alojando la cocina, despensas de alimentos, palomar y gallinero, lavadero y habitaciones de servicio (mucamas, cochero, etc.).

La restauración de la década de 1940 distorsionó la imagen de este edificio a tal grado que se asemeja más a una casa de huéspedes que a un edificio de servicio secundario. El estilo, la calidad constructiva, las terminaciones superficiales y los materiales que ostenta desde la restauración, son los mismos que los de la casa principal, es decir, para los propietarios que, para el personal de servicio, lo cual no pareciera tener sentido. Otro aspecto para tener en cuenta es la relación con la población esclavizada que habitaba en la chacra entre la segunda mitad del siglo XVIII y la primera mitad del siglo XIX. Si bien estas personas debían trabajar en Chacareros y servir en la casa principal, es posible que habitaran en otra construcción a distancia de estas, la que en la época se denominaba “ranchería” y cuya calidad constructiva hacía que no fuera considerada en las tasaciones y documentos notariales, razón por la que no tenemos descripción de sus características y ubicación.

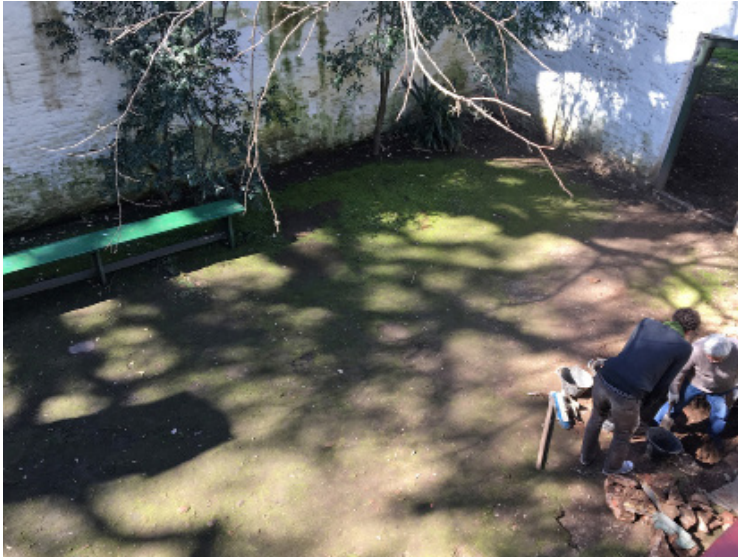
*Figura 4. Vista general del patio al iniciar los trabajos en el sondeo 1.*

*Figure 4. General view of the courtyard at the beginning of work on the survey 1.*

En el patio de esta unidad constructiva fue detectada por parte del personal del Museo una depresión que podía implicar un potencial riesgo para los visitantes. Presentando dimensiones aproximadas de 1 metro de diámetro, había sido rellenado en diversas oportunidades durante los últimos años, manteniendo siempre una tendencia a acentuarse con el paso del tiempo (Figura 4).

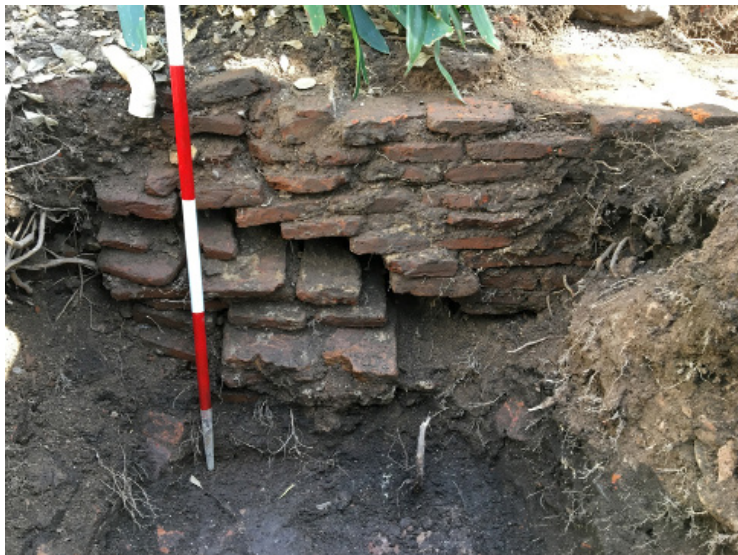
*Figura 5. Perfil sudoeste del sondeo 1 donde se observa un muro de cimiento construido en ladrillos asentados en mortero de cal.*

*Figure 5. Southwest profile of survey 1. A foundation wall built of bricks with lime mortar is observed.*

Se delimitó el área (sondeo 1) y se excavó con pala y cucharín, extrayendo un profundo lente compuesto por escombros y basura (baldosas modernas, fragmentos de bolsas y cintas plásticas). Hacia el sector sudoeste se despejó una hilada de ladrillos en superficie, continuándose con otras en profundidad, conformando una estructura subterránea interpretada como el cimiento de una pared original demolida durante la restauración de la década de 1940. Este cimiento está construido con medios ladrillos de distinto formato y cronología (entre fines de siglo XVIII y principios del XIX), asentados en mortero de cal, y presenta 10 hiladas de altura, apoyando a una profundidad de 53 cm (Figura 5). El pozo de relleno continúa en profundidad hasta los 95 cm, donde se observa un cambio en la matriz que indica el inicio de la formación natural de suelo (suelo con estructura, de color oscuro y composición limo-arcillosa).

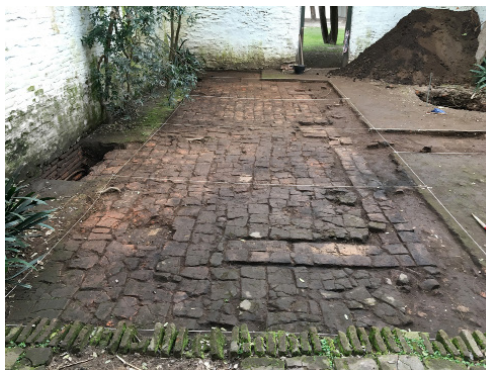
*Figura 7. Estructuras de ladrillos halladas en el patio.*

*Figure 7. Brick structures found in the courtyard.*

Al no poder explicar de manera aislada la funcionalidad o las características del evento que diera origen al hundimiento (sondeo 1), planteamos la necesidad de dilucidar las características de las demás estructuras presentes en el patio (sector noreste de la casa de los Chacareros). Observándose en superficie un sector de piso enladrillado, se planteó su limpieza en un área de 3 x 6 m, despejando el sedimento que cubría al sector enladrillado del patio. Se extrajo sedimento a profundidades variables, nunca superando los 5 cm de profundidad hasta dar con los ladrillos. Una vez despejado este sector, se extendió la excavación en dirección al Sondeo 1 y a los muros norte y oeste, siempre respetando la profundidad máxima de 5 cm (Figura 7).

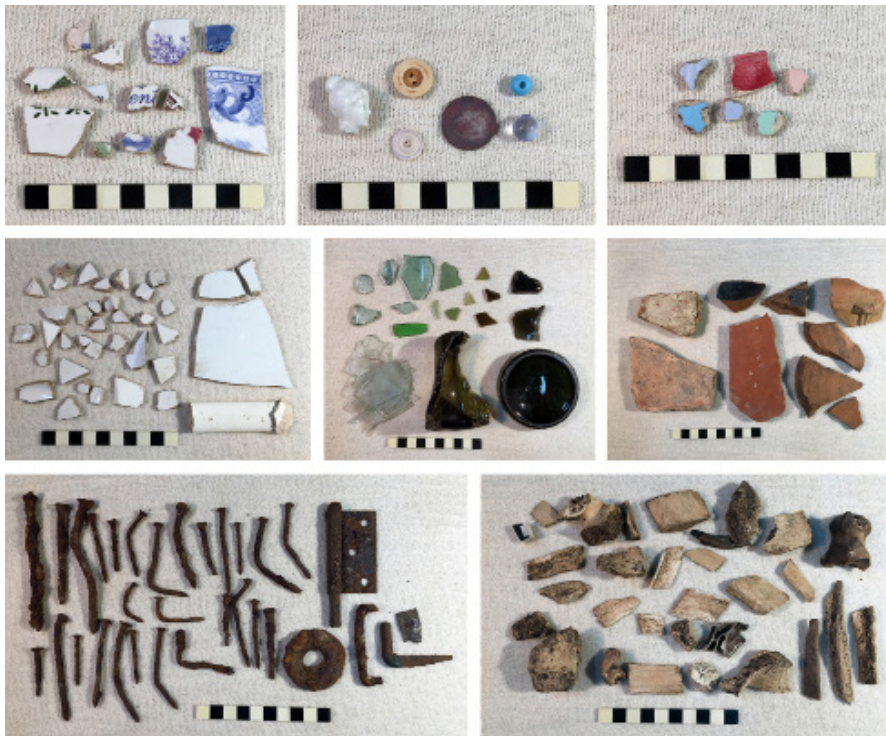
Figura 9 - Materiales culturales recuperados en la capa de tierra que cubría las estructuras de ladrillos.

Figure 9. Cultural materials recovered in the layer that covered the brick structures.

En la capa de tierra que cubría los ladrillos, cuya altura variable no superaba los 5 cm de espesor, se recuperaron distintos materiales culturales (Figura 9). Este relleno lo asociamos a los movimientos de tierra durante los trabajos de demolición y reformas de la década de 1940. La fuerte presencia de objetos de uso cotidiano podría indicar que entre los movimientos de tierra se alteró un pozo de basura y que parte de ese relleno terminó cubriendo las estructuras de ladrillos. Los materiales recuperados en esta unidad son:

- 24 fragmentos de vidrio plano (2 mm espesor)
- 17 de vidrio verde de botella
- 13 de loza decorada (siglos XIX-XX)
- 6 de loza lisa de color (siglo XX)
- 37 de loza blanca lisa
- 4 de cerámica roja y porcelana
- 2 botones (1 de nácar)
- 2 cuentas de vidrio (siglo XX)
- 1 fragmento de muñeca de porcelana (fines de siglo XIX)
- 1 moneda nacional de 1919
- 3 fragmentos de baldosa (1 del país, 1 de Marsella, 1 del Havre)
- 3 fragmentos de cerámica roja de maceta (siglo XX)
- 2 de caño sanitario de cerámica roja esmaltada de color marrón
- 30 fragmentos de hueso: restos faunísticos (cortes de sierra, siglo XX)
- 27 clavos de distintas medidas (siglo XX, uno de sección cuadrada del siglo XIX)
- 1 gozne de postigo (siglo XVIII-XIX)
- 1 bisagra libro (siglo XIX-XX)
- 2 fragmentos de hierro no identificados
- 1 fragmento de teja francesa “Sacoman” (igual ex Caballeriza)

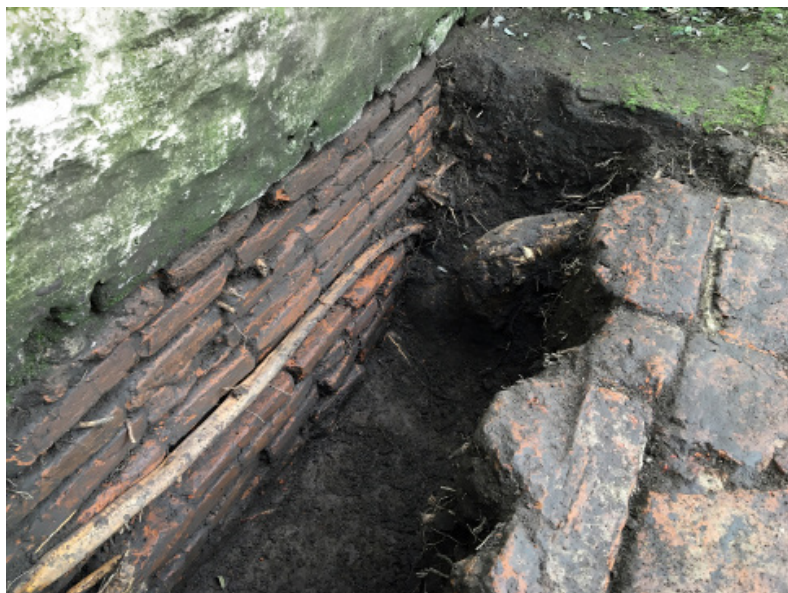
*Figura 10 - Perfil del sondeo 3, a la izquierda se observa el cimiento del muro perimetral.*

*Figure 10. Profile of the survey 3, on the left is the foundation of the perimeter wall*

Por último, se practicó un sondeo para estudiar la estratigrafía por debajo del piso de ladrillos hallado y su relación con el muro perimetral del patio (Sondeo 3). Dada la estrechez del espacio libre para hacer el sondeo (35-40 cm de ancho) y la gran

concentración de raíces, fue muy difícil profundizar la excavación. Se excavó hasta una profundidad de 60 cm, observando que el relleno de tierra negra y el perfil del cimiento continuaban en profundidad. El cimiento se ensancha 3 cm a los 30 cm desde la cota superior del piso de ladrillos (Figura 10). Los ladrillos del muro de cimiento son de formato y tamaño regular: 17 cm de ancho y 4 cm de espesor, asentados en mortero de barro. Los ladrillos que conforman el piso son de formato más irregular con un espesor promedio de 3,5 cm. Entre la tierra extraída de la unidad se hallaron fragmentos de ladrillo y algunos pocos de loza. A los 24 cm de profundidad respecto al piso de ladrillos se detectó una capa compactada de ladrillos fragmentados coincidiendo con el ancho del sondeo. Materiales recuperados en el sondeo: 3 fragmentos de loza *creamware* (principios de siglo XIX), 1 fragmento de adorno de porcelana o juguete (siglo XIX-XX), 1 fragmento de loza decorada de motivo *Willow Tree* (siglo XIX-XX), y un fragmento de cerámica roja esmaltada color marrón (siglo XVIII).
