VII SEMANA DE LA ARQUEOLOGÍA Y LA PALEONTOLOGÍA DE BUENOS AIRES

DE MOLDES Y MOLDURAS. ARQUEOLOGÍA DE LOS SISTEMAS DE PRODUCCIÓN DE ORNAMENTOS ARQUITECTÓNICOS EN BUENOS AIRES (1900-1930)

Resumen

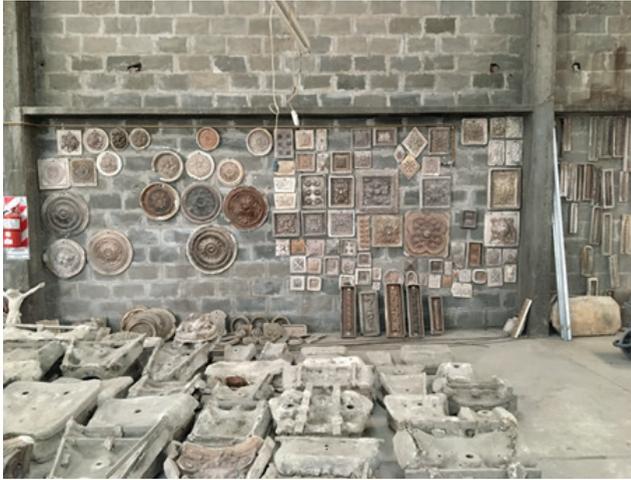
Fig. 1: Vista de algunas de las piezas y moldes en el galpón de Don Torcuato antes de su traslado. Foto: 2019.

Estos cambios también se vieron reflejados en varias mudanzas del taller, siendo su último destino un galpón en la localidad de Don Torcuato, Provincia de Buenos Aires (figura 1). Sus últimos propietarios fueron quienes se contactaron con el CAU, así como con otras instituciones, al verse en una situación de desalojo y buscando un buen destino para los cientos de piezas¹.

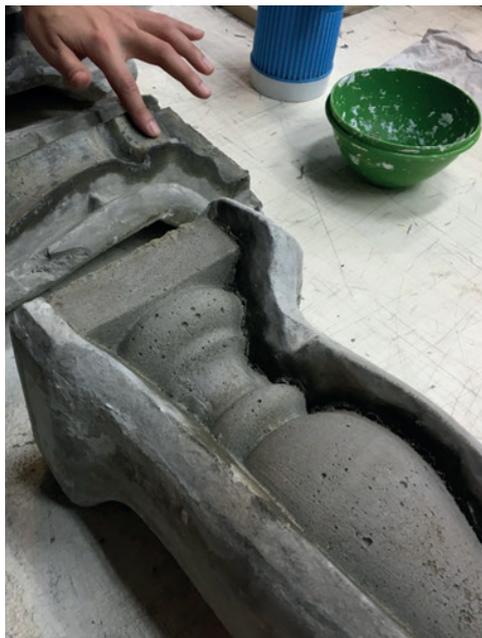
Figs.3: Proceso de producción y ensayo de materiales.

Como último punto de abordaje, nos centramos en el trabajo y experimentación con las técnicas tradicionales de producción de ornamentos, fundamentalmente sobre los materiales utilizados, mezclas, desmoldantes y moldes blandos (figuras 3).
