**Arqueología e Historia Del Cabildo  
de Buenos Aires: informe de las  
excavaciones (1991-1992)**

Daniel Schávelzon

April 1995

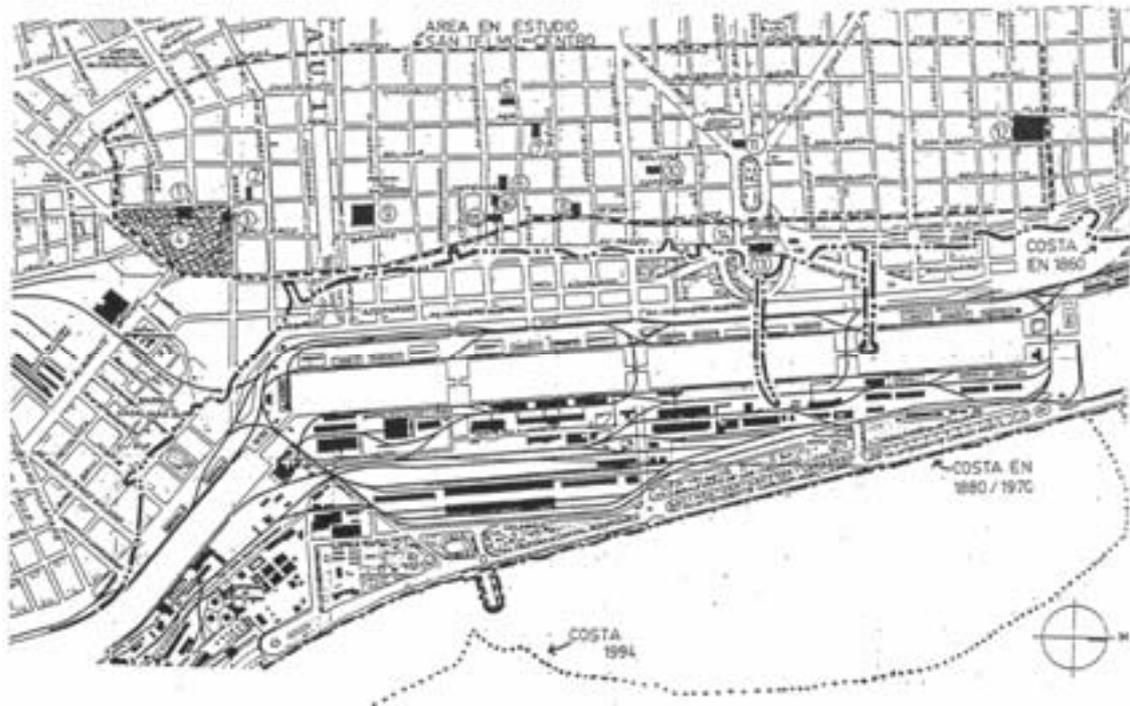
## EXCAVACIONES ARQUEOLÓGICAS EN BUENOS AIRES

Zonas centro y San Telmo.

(hechas por el C.A.U. y otros investigadores)

1. Museo Histórico Nacional
2. Defensa 1469
3. Casa Barriles
4. Parque Lezama
5. Chile 380
6. Defensa 751
7. Perú 680, Imprenta Coni
8. Balcarce 531
9. Iglesia y Convento de San Telmo
10. Moreno 350, Museo Etnográfico
11. Cabildo
12. Galerías Pacífico
13. Casa Rosada y Aduana de Taylor
14. Exc. Rusconi
15. San Lorenzo 346
16. Casa mínima y conexas

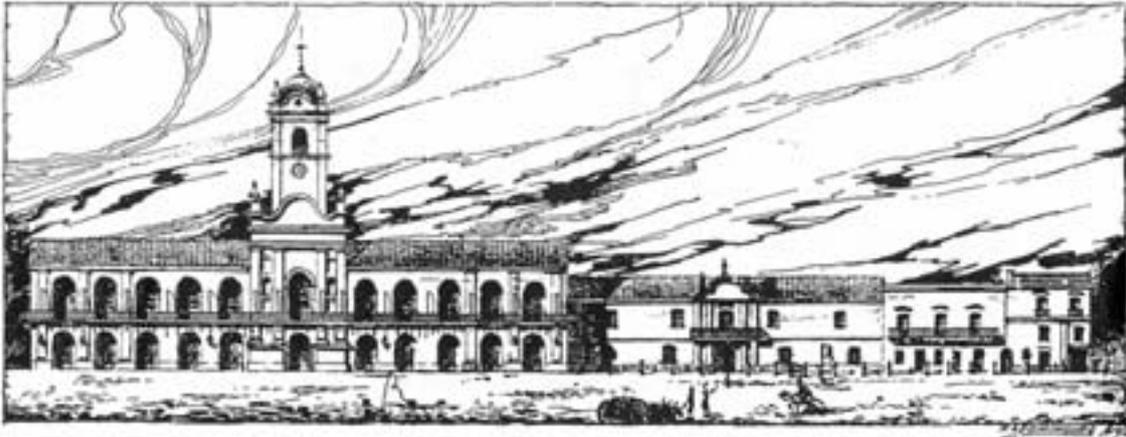
Dibujo reconstructivo del Cabildo a finales del siglo XVIII; a su lado se levanta el Seminario y los Altos de Urioste (dibujo de M. Domínguez)

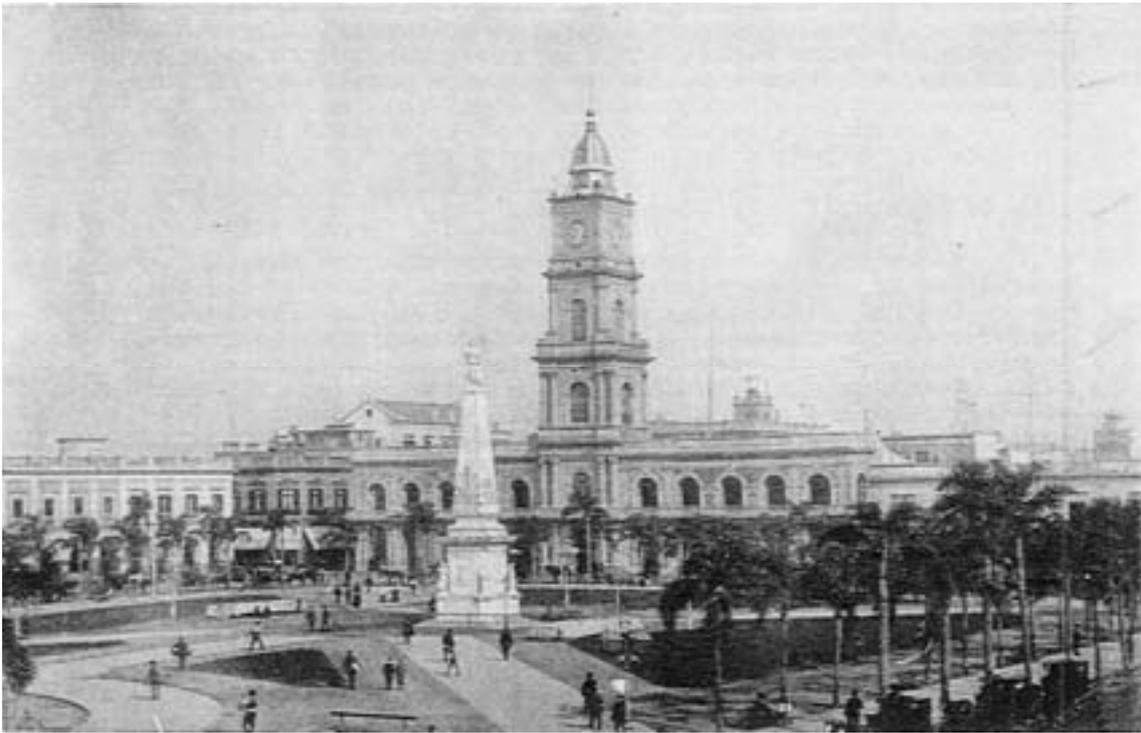
El Cabildo aun completo aunque remodelado por Pedro Benoit con su enorme torre y el frente afrancesado. Poco mas tarde comenzarían las demoliciones.

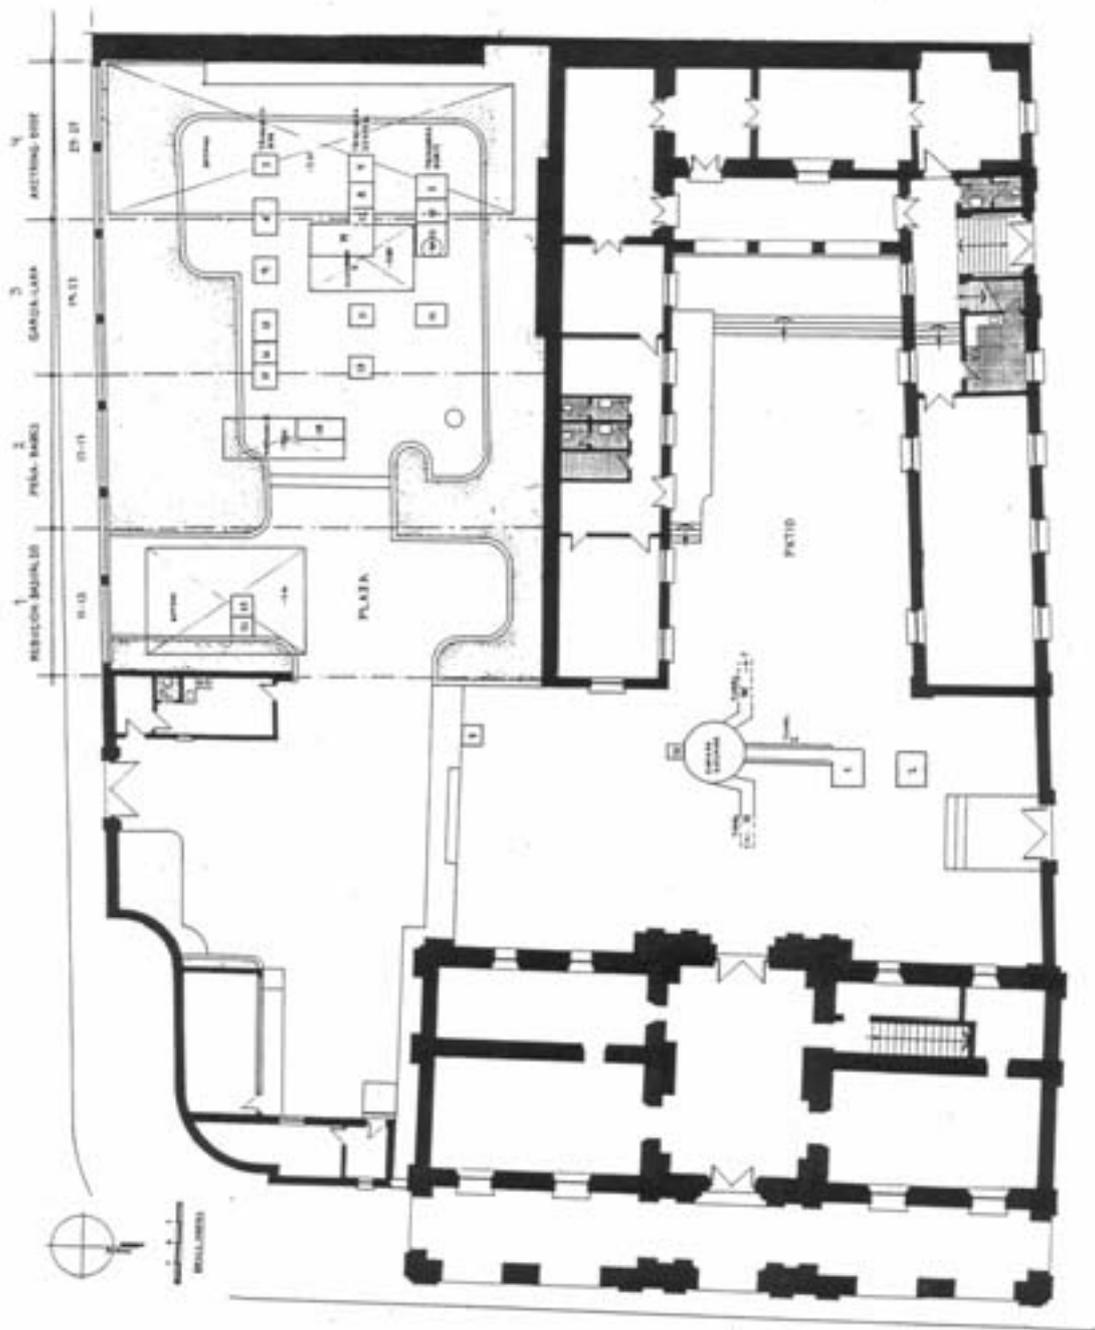
Plano general del Cabildo en su estado actual con todas sus construcciones; se han ubicado los sectores excavados en la Plaza y en el patio central los túneles y cámara circular.

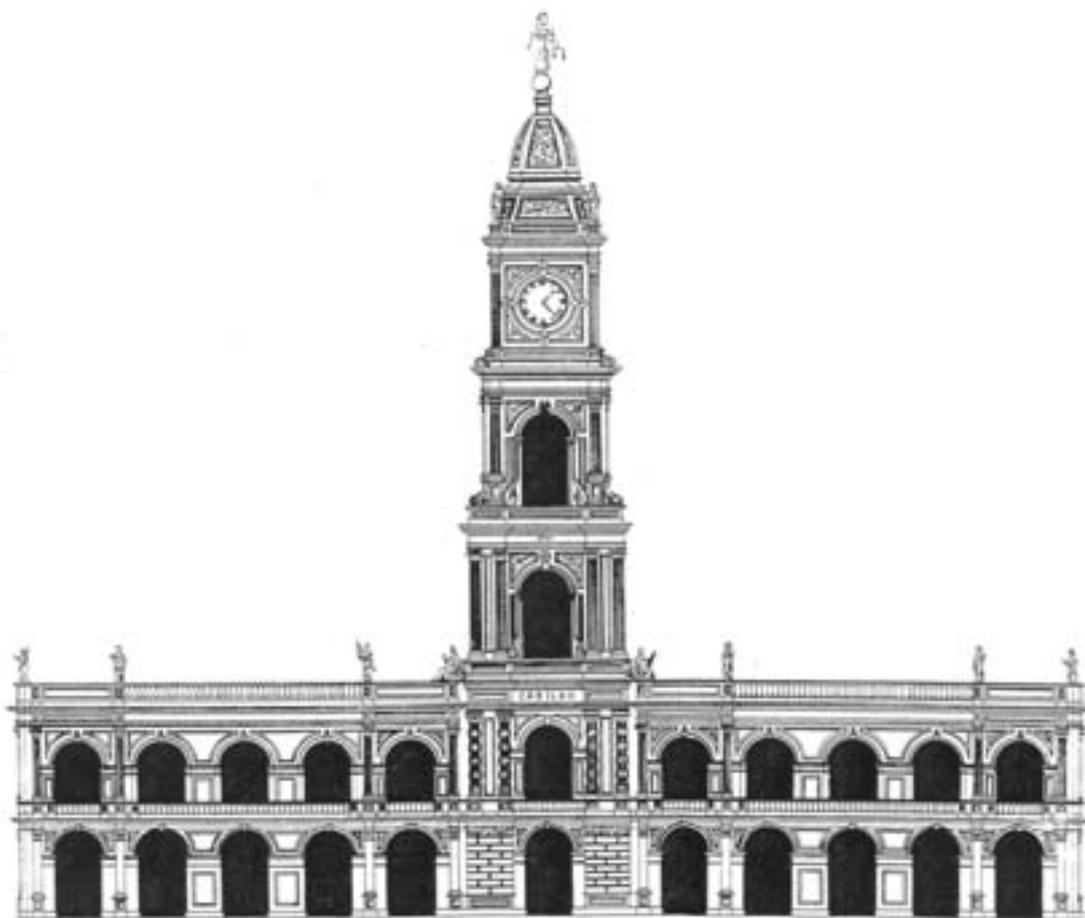
Fachadas principal y lateral del Cabildo tal como las proyectara en 1879 Pedro Benoit; lo construido fue ligeramente diferente. La fachada lateral es de destacar y que raramente ha sido considerada su existencia.

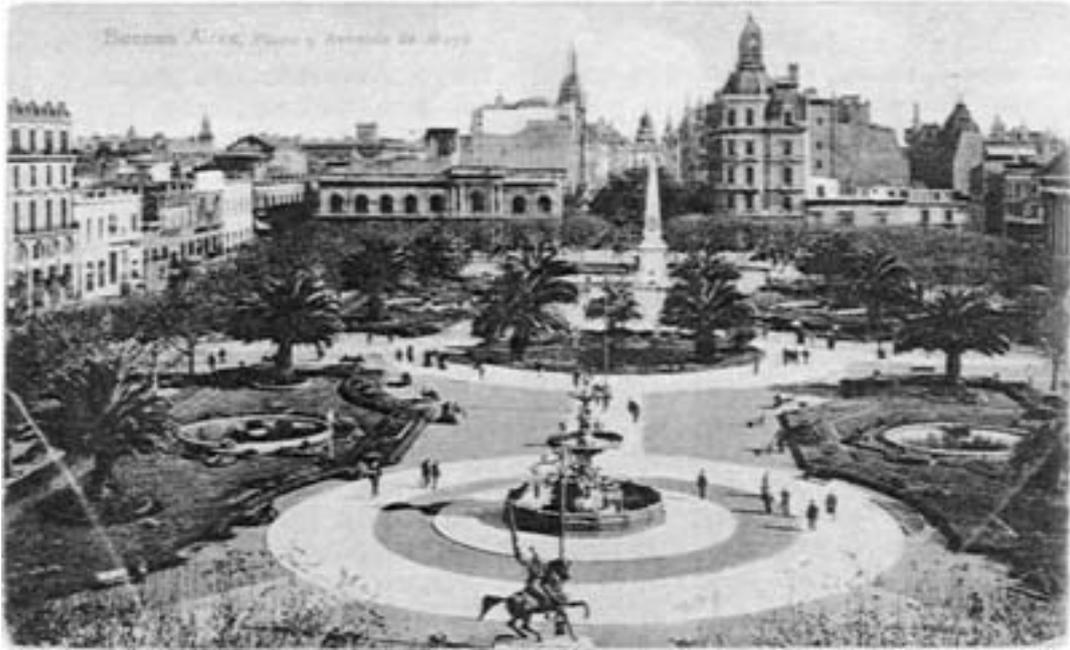
El Cabildo al fondo de la Plaza de Mayo: puede verse que ya fue demolida la torre y el sector derecho para abrir la Avenida de Mayo (foto ca. 1920)

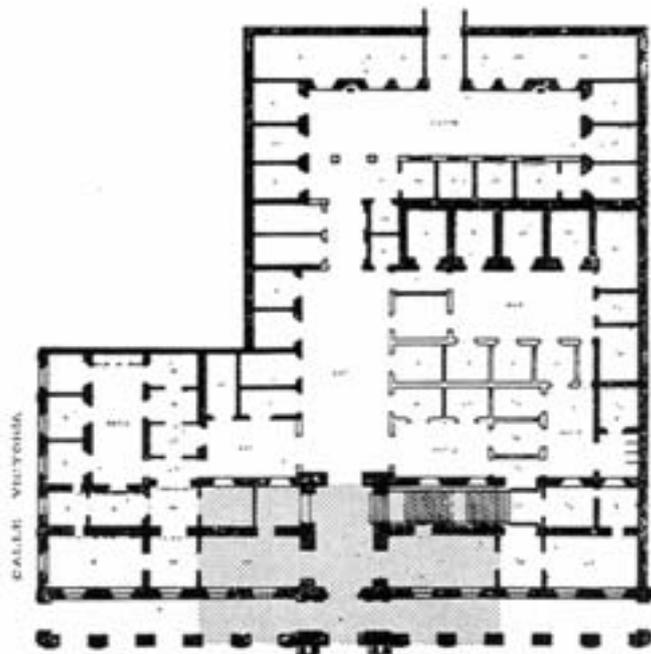
Plano del Cabildo tras las ampliaciones y cambios del siglo XIX; en gris se marca el sector actualmente conservado.

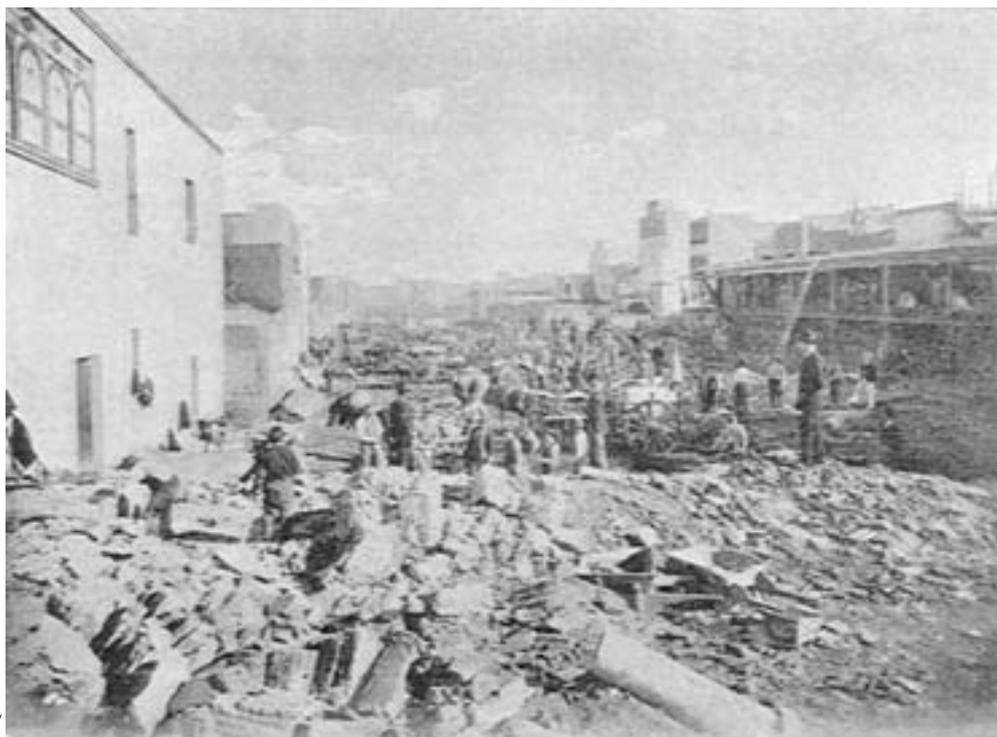
Demolición del sector derecho del edificio para la apertura de la Avenida de Mayo; se conservan en el escombros los grandes ladrillos y caños de cerámica vitrificada.

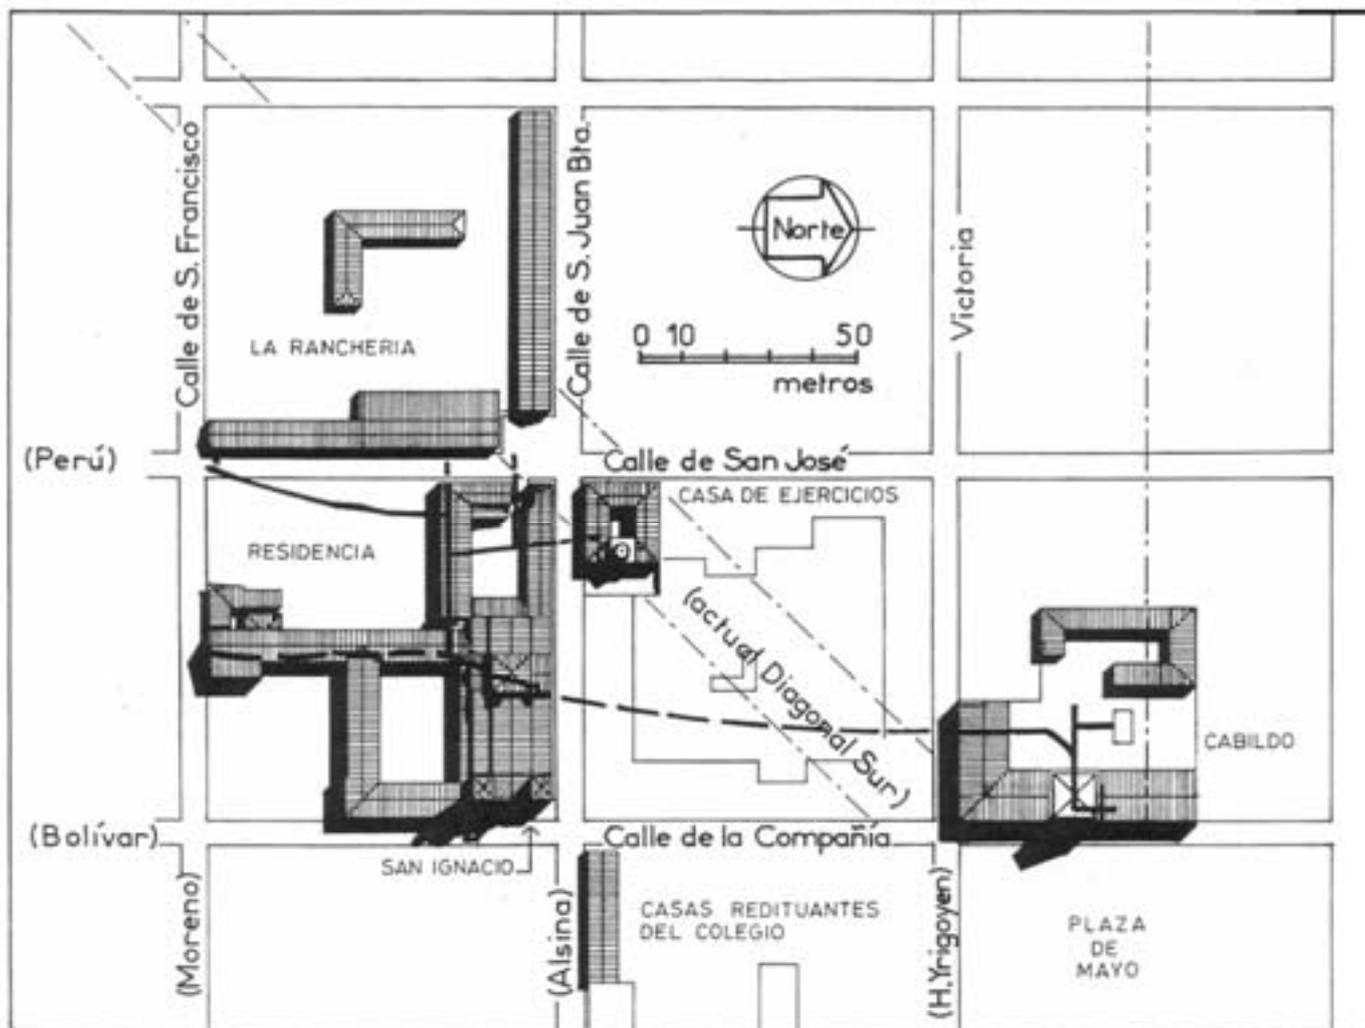
Plano reconstruido ubicando los edificios construidos por los jesuitas y el trazado de los túneles que los interconectaban a partir de la información existente (plano de base Alberto de Paula); plano previo a las excavaciones.

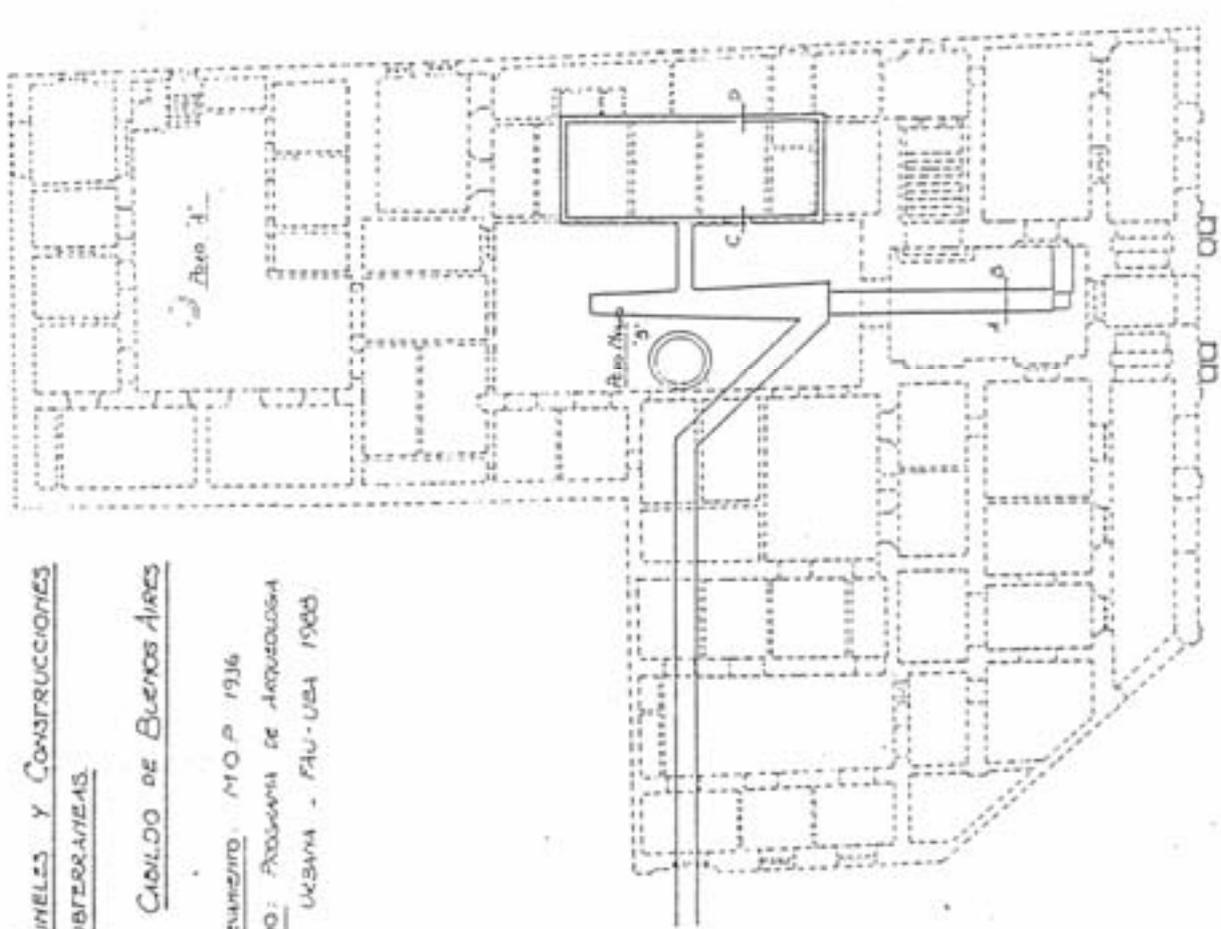
Corte longitudinal del túnel.

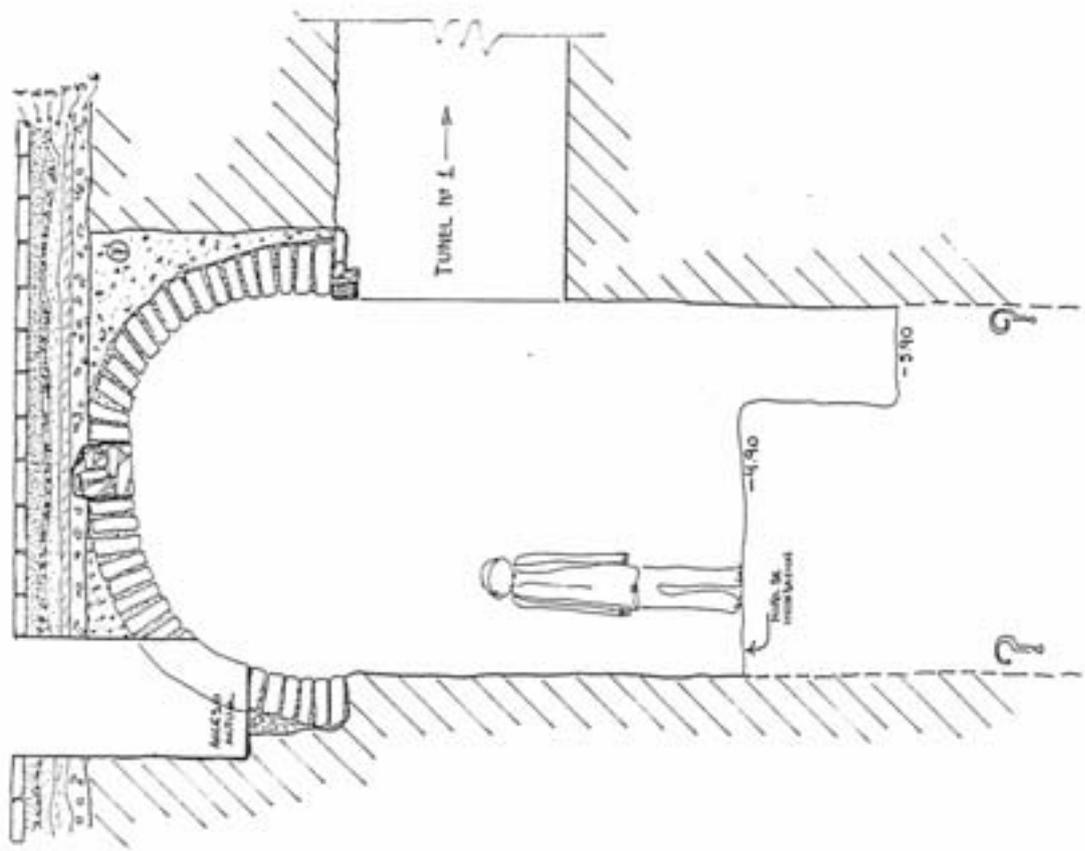
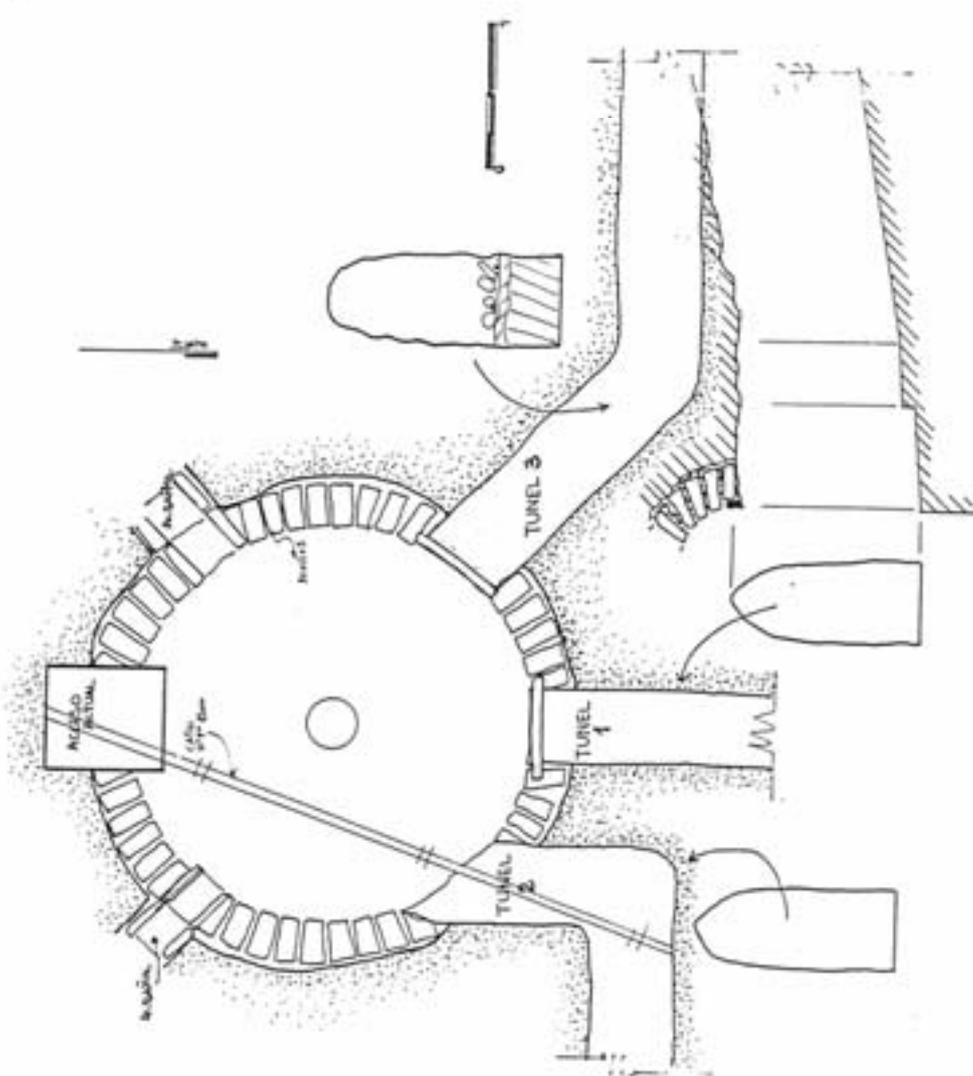
Plano y corte de la Estructura A en el patio central del Cabildo y del sistema de túneles que lo penetran y que son visibles actualmente.

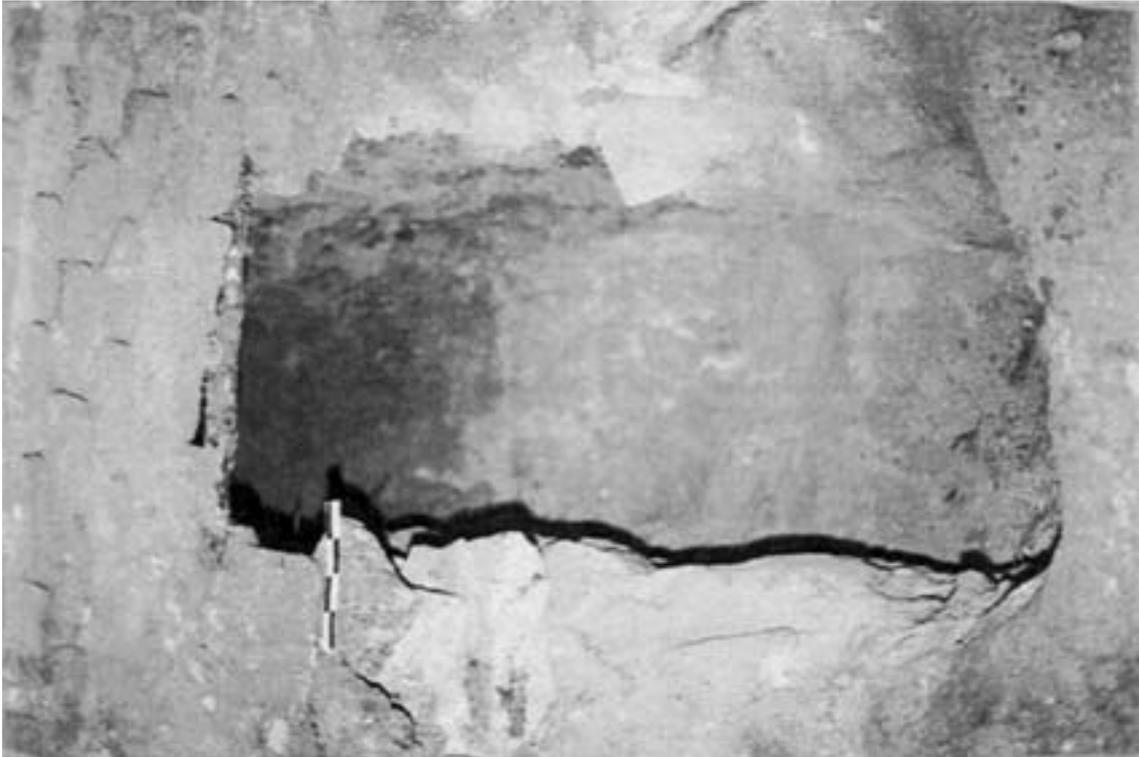
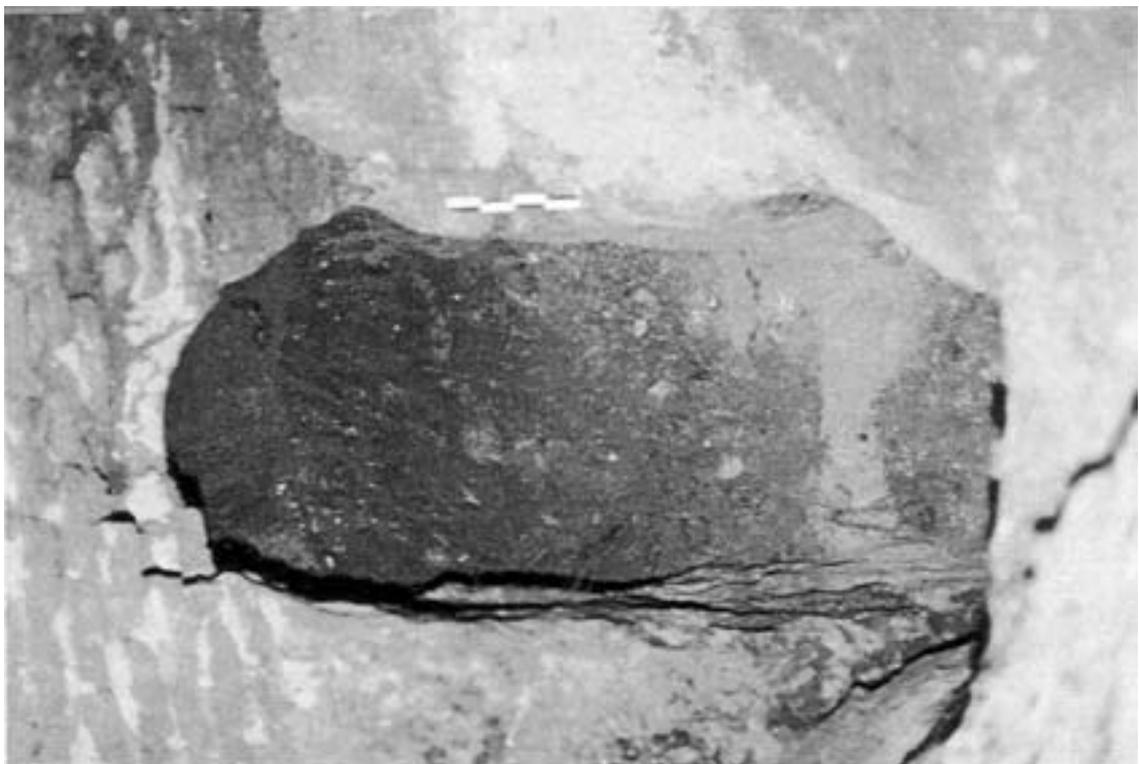
Acceso a los túneles 1 y 2 desde la Estructura A después de haberse excavado el interior hasta el nivel del piso original. Nótese que la parte superior coincide con la base de la gran cúpula de ladrillos.

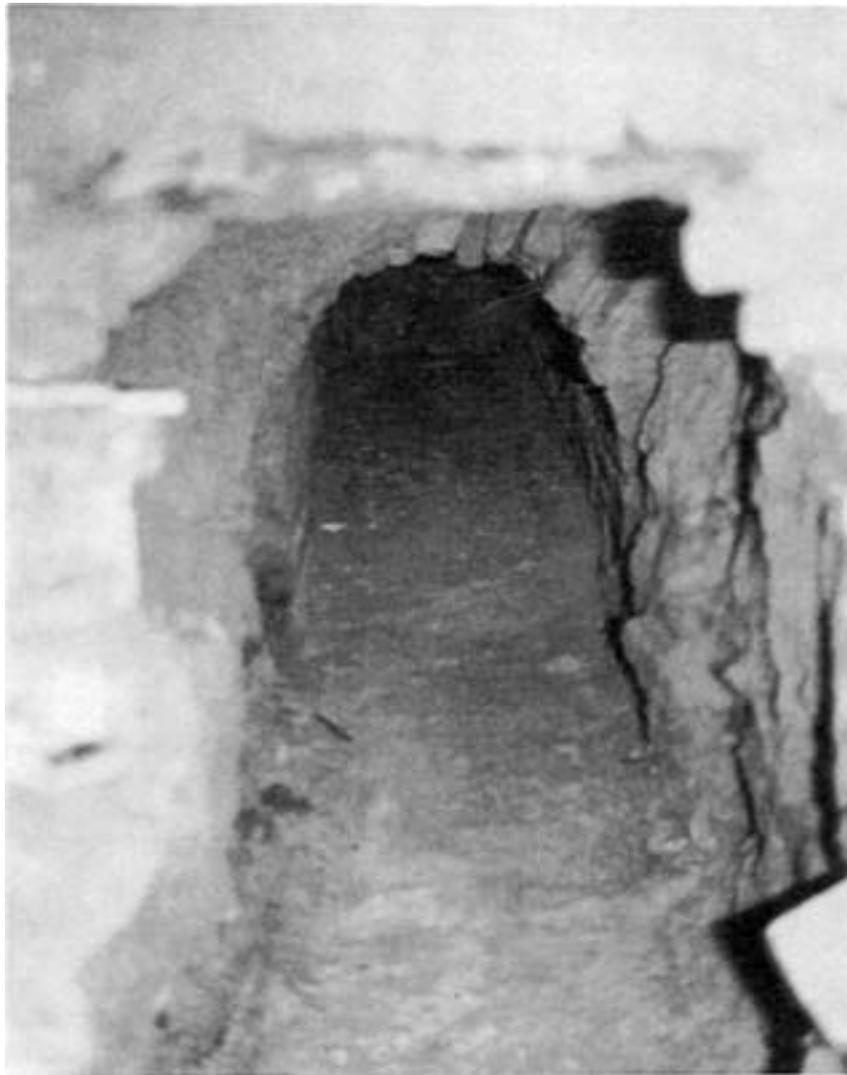
El Ramal 1 de los túneles visto después de ser despejado, desde ambos extremos accesibles. Nótese la bóveda de ladrillo colocada posteriormente, la que termina en forma abrupta antes de llegar a la Estructura A.

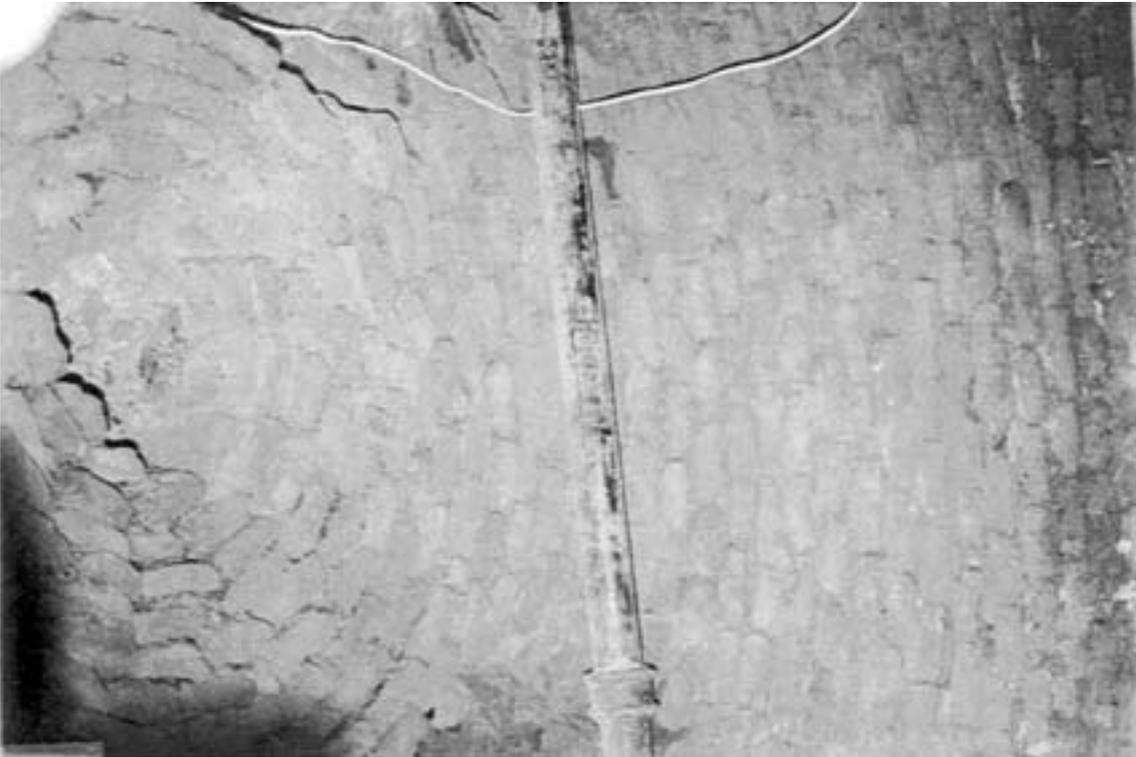
Izquierda: cúpula de la Estructura A ubicada en el patio central en su estado actual; a la derecha uno de los túneles que quedó al descubrirse un caño de agua en 1936 (Ramal 2)

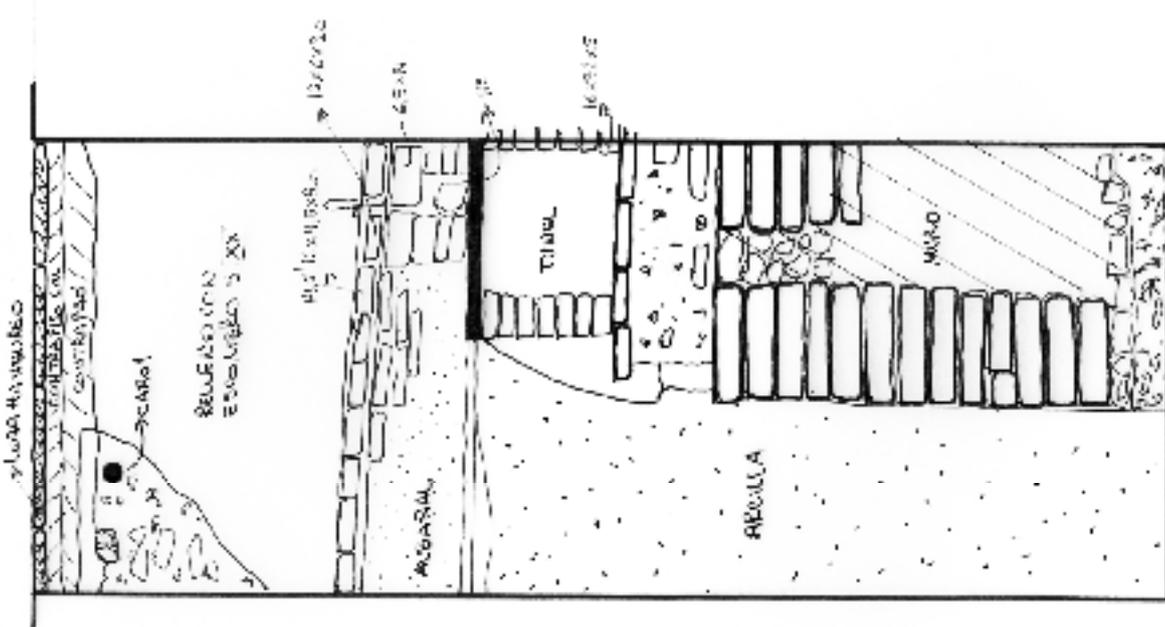
Perfil estratigráfico sur y planta de la Cuadrícula 1 con la ubicación de la entrada al Túnel 1 y un cimiento bajo él, construido en el siglo XVIII.

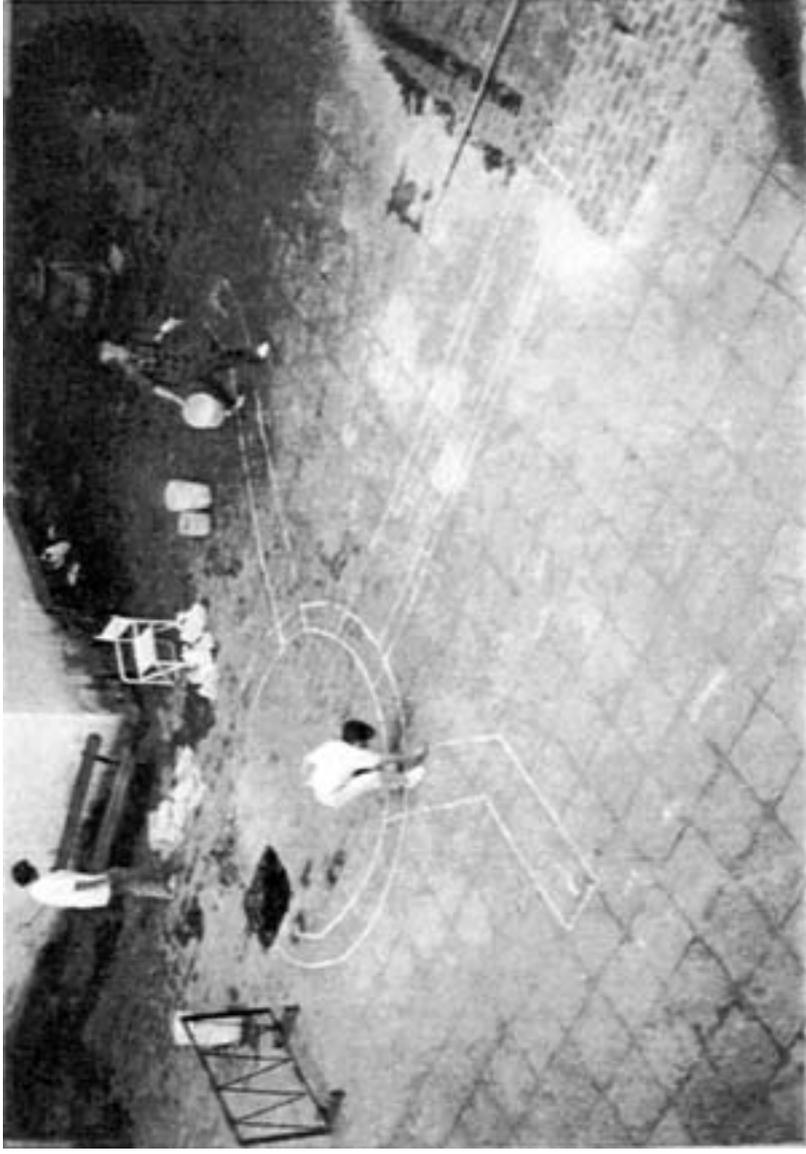
Vista del patio central del Cabildo; sobre el piso se han dibujado los túneles en sus arranques y la Estructura A. Puede verse el punto de acceso hacia la parte subterránea.

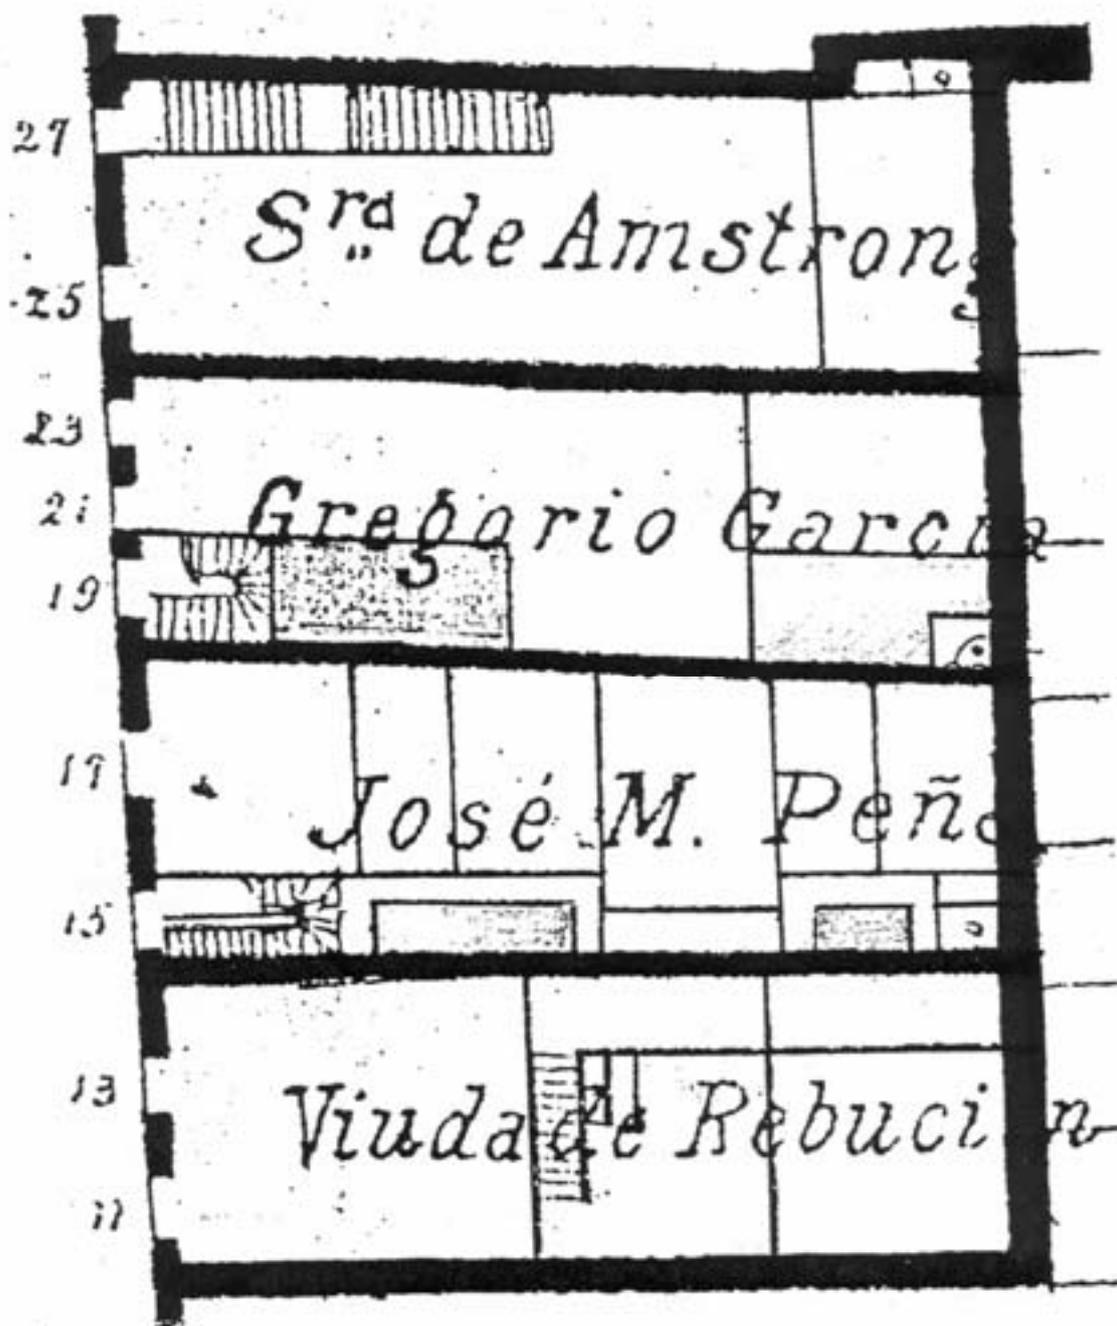
Detalle de las cuatro casas que ocuparon el espacio de la plaza del Cabildo actual y que fueron excavadas.  
Plano del Catastro de Avenida de Mayo (ca. 1890), en gris se marcan los patios.

En el extremo oeste de la plaza sabemos que había existido una vivienda particular que identificamos como Edificio Amstrong por su propietario en 1881, tal como figura en el **Catastro de Avenida de Mayo**. El plano mas antiguo es el que muestra Pedro Beare en 1861 bajo el número 15 de dicha calle; según la antigua nomenclatura corresponde a los números 25 y 27 de Victoria. Se trata de una casa con patio en un terreno reducido de fondo, una galería de acceso ubicada en el lado este y probablemente con sólo cuatro ambientes; el ancho del terreno es de siete metros similar a los demás en el sitio. La casa que muestra Beare había ya desaparecido para el Catastro siguiente: en 1881 figura un edificio cuyas funciones son a todas luces comerciales y no residenciales. En octubre de 1892 y con el propósito de instalar el agua potable se levantó un nuevo plano detallado, atribuyendo la propiedad a Carlos Dosé y la Empresa La Argentina. Para esa época el edificio contaba con un gran sótano, planta baja con "tienda y negocio", un patio posterior techado y dos pisos altos. En la medianera oeste había una entrante que no figuraba en Beare y que posiblemente fue lograda en el espesor del muro del Cabildo, pudiendo así el propietario ganar el ancho de un baño; ese rehundimiento aun existe.

En el interior de ese terreno se hicieron cuatro cuadrículas de excavación con el objeto de observar el estado del sótano -de conservarse entero por supuesto-, y aprovechar para estudiar en el relleno los materiales de la demolición. Optamos por excavar primero el lugar donde el plano mostraba que existía un muro perpendicular que permitía el paso a un "depósito" al fondo del sótano; las otras tres cuadrículas formaron parte de la denominadas Trincheras Norte, Centro y Sur.

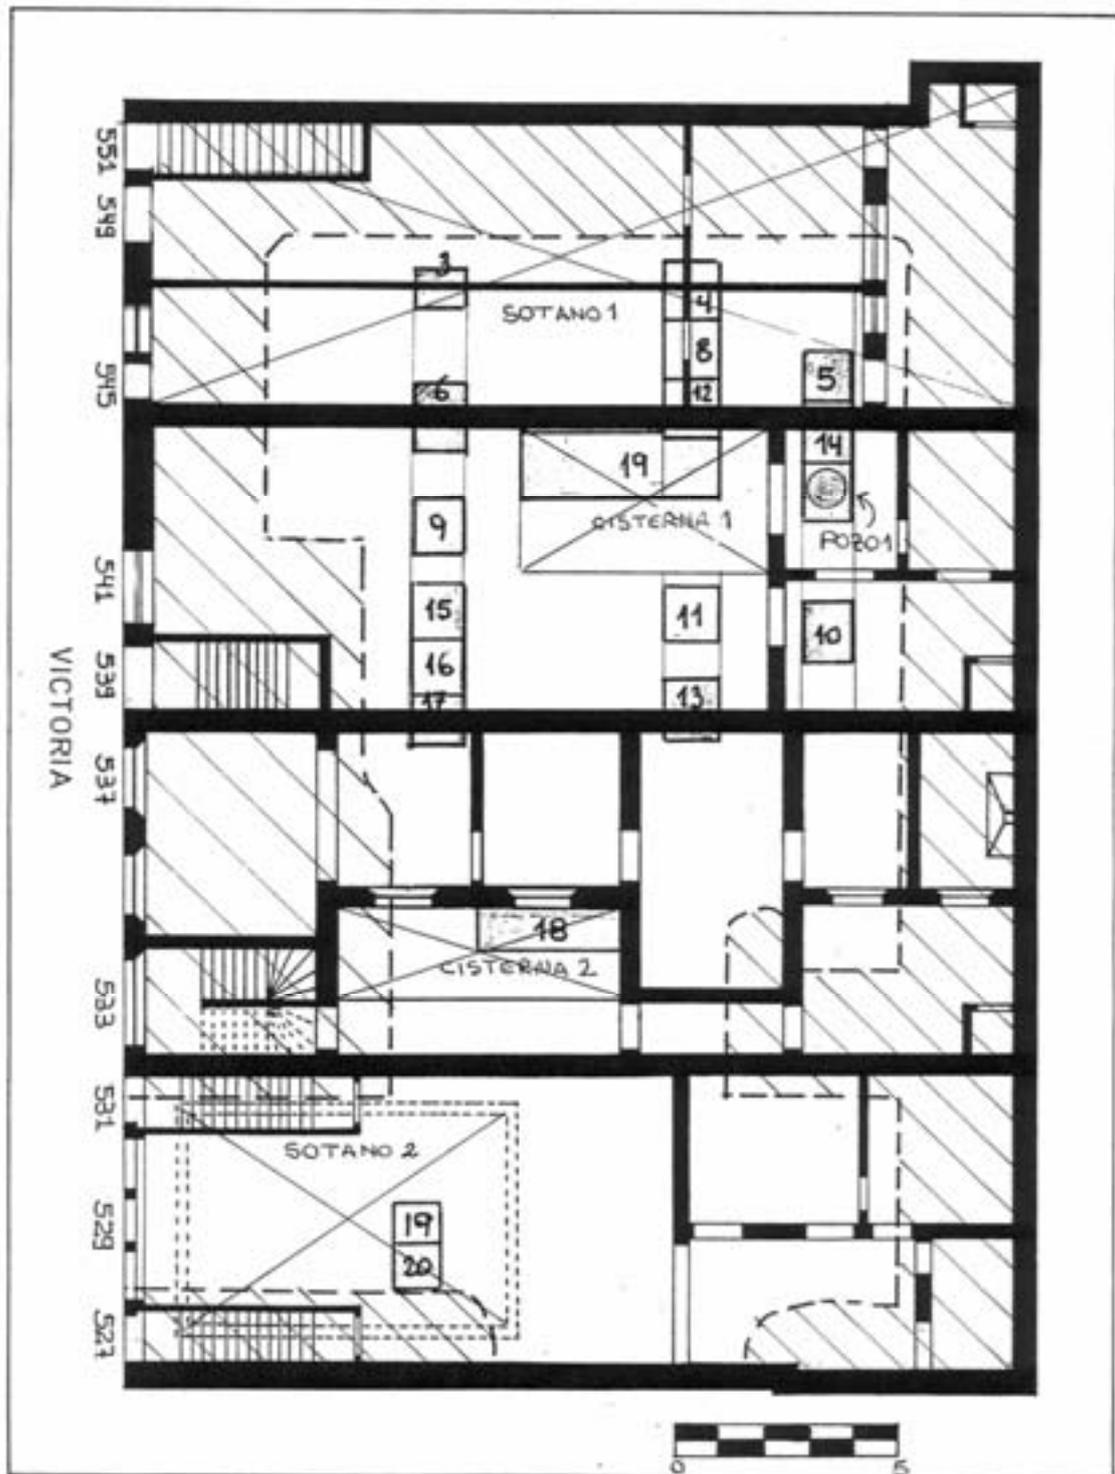
Plano de la plaza del Cabildo sobre la calle H. Yrigoyen (ex Victoria) con los planos de las cuatro casas tal como eran en 1890 / 1910 y en gris se marcan los sectores excavados. En líneas oblicuas se marca el sector cubierto por canteros y árboles.

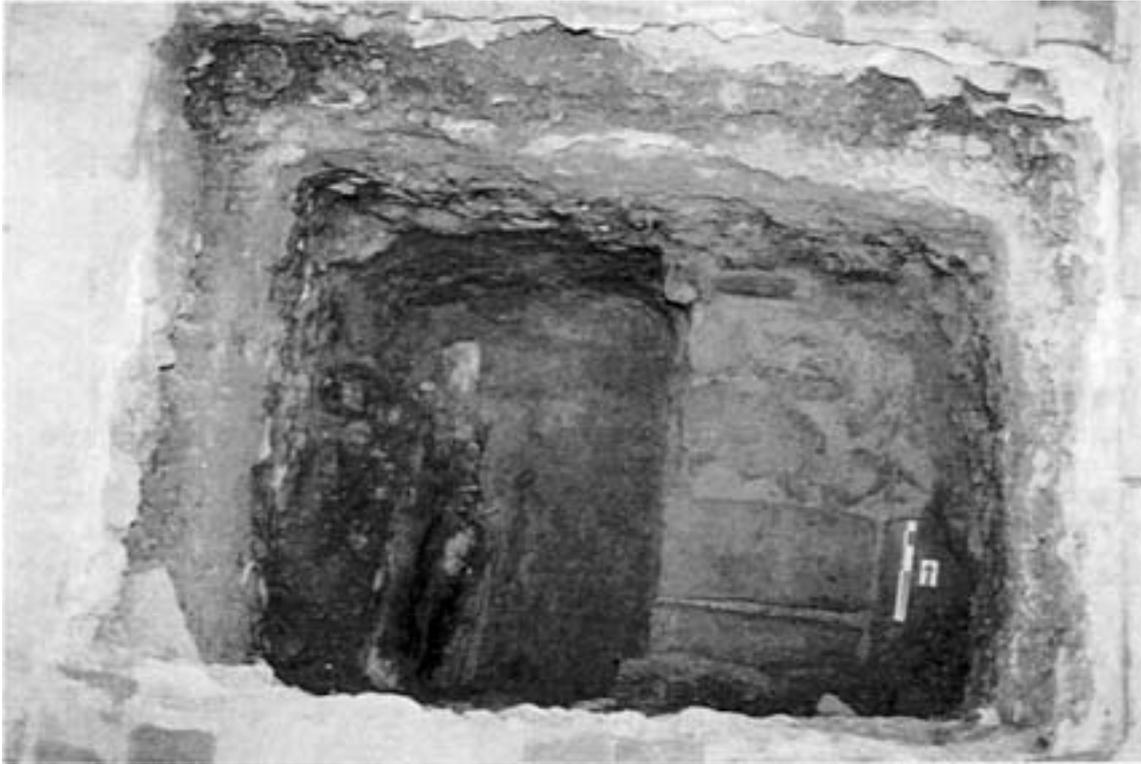
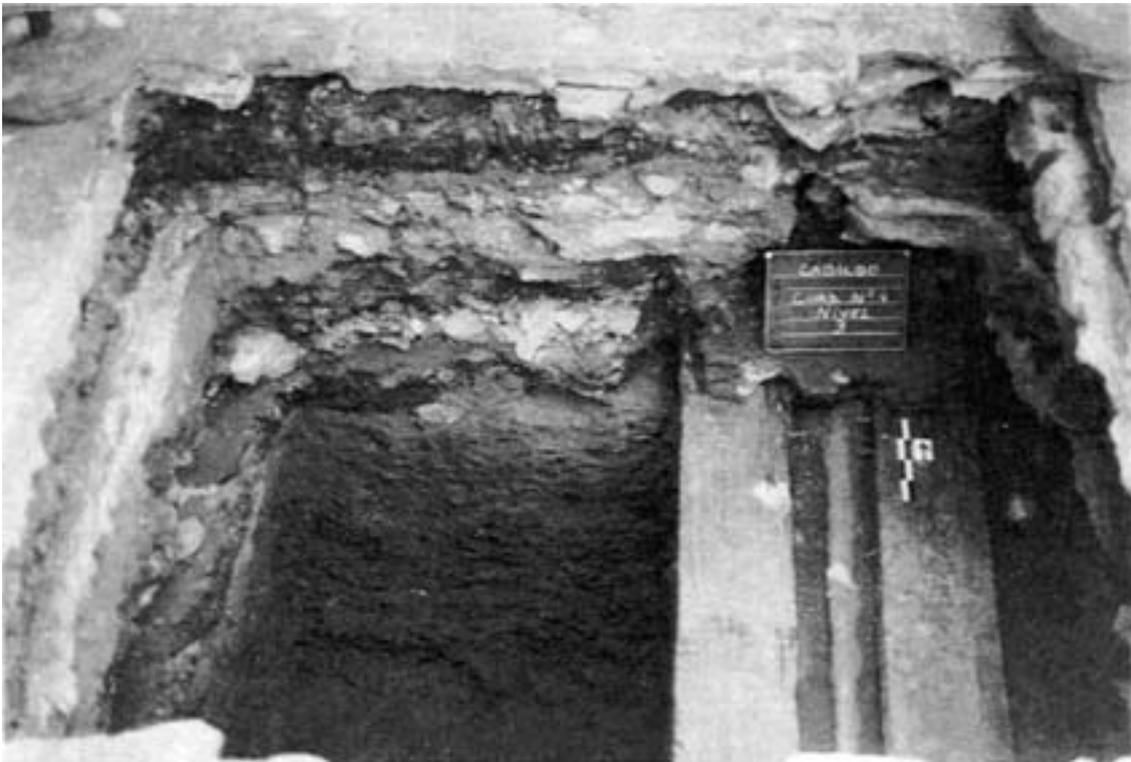
Arriba: cuadrícula excavada en la Casa Lara mostrando un cimiento del siglo XVIII tardío y una cañería de 1892. Abajo: estratigrafía de perturbaciones modernas en el patio central.
