**Arqueología e Historia Del Cabildo  
de Buenos Aires: informe de las  
excavaciones (1991-1992)**

Daniel Schávelzon

April 1995

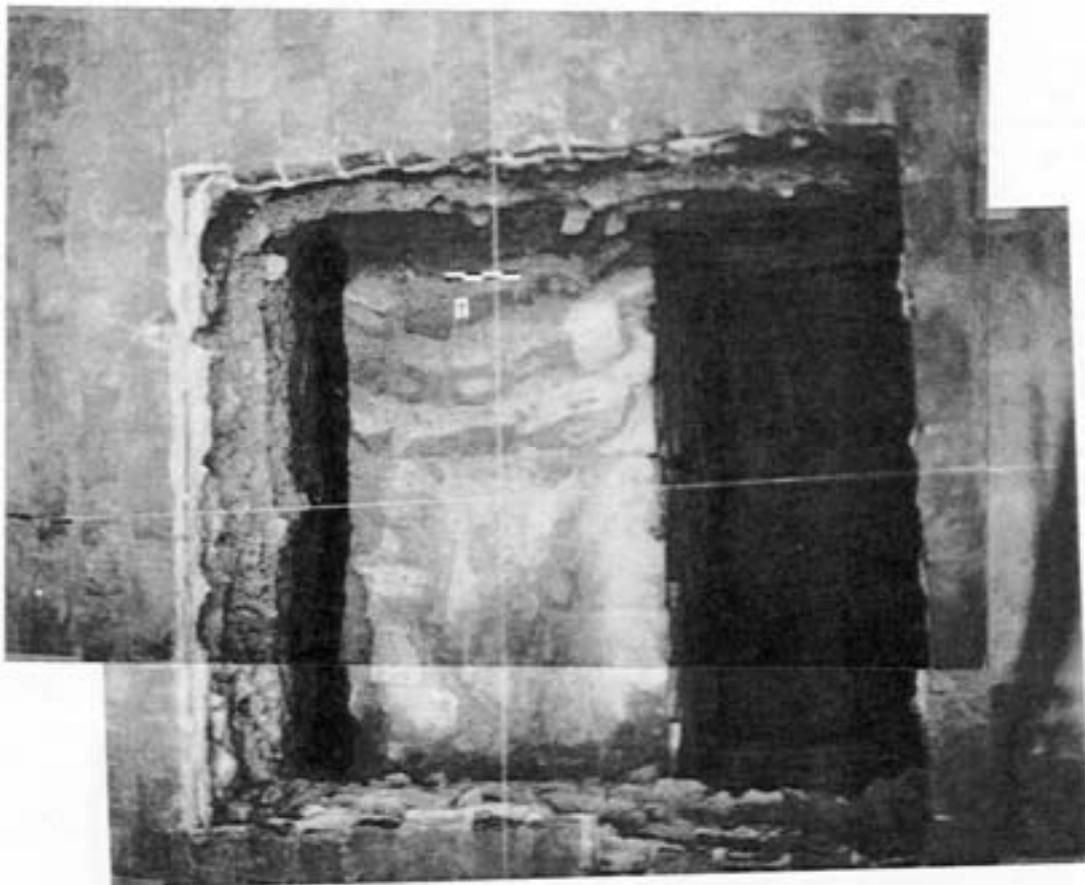
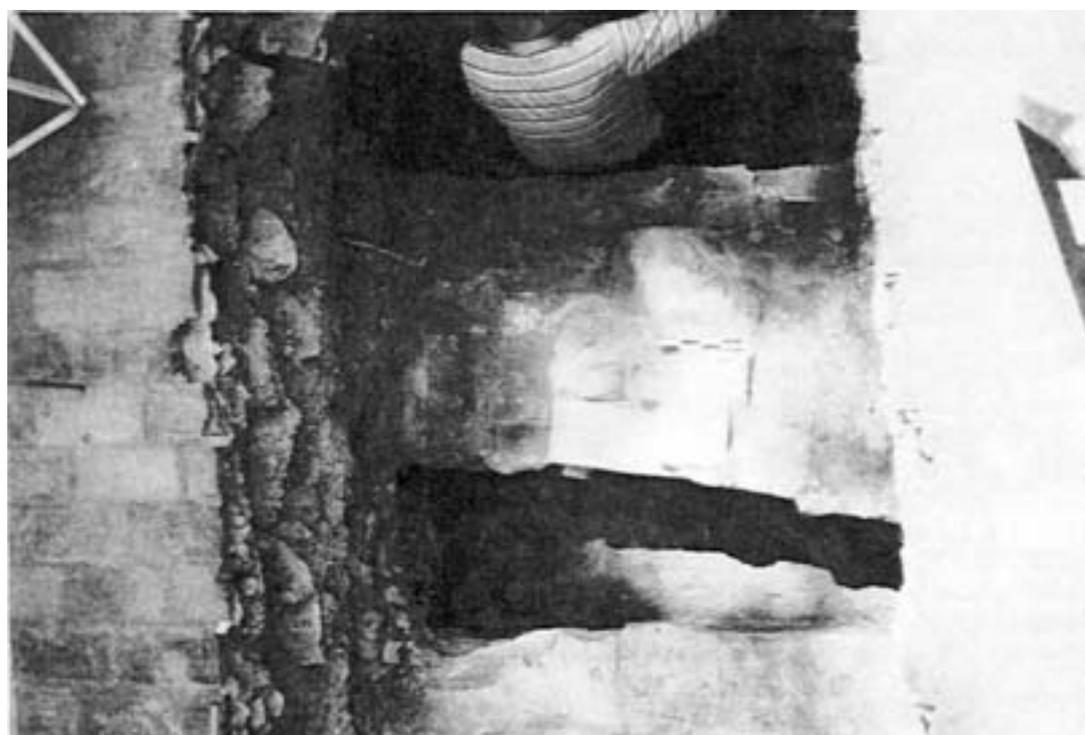
Dos cimientos de paredes construídos entre finales del siglo XVIII y los inicios del XIX; el superior formaba un arco de descarga con los ladrillos colocados en formas de dobelas.

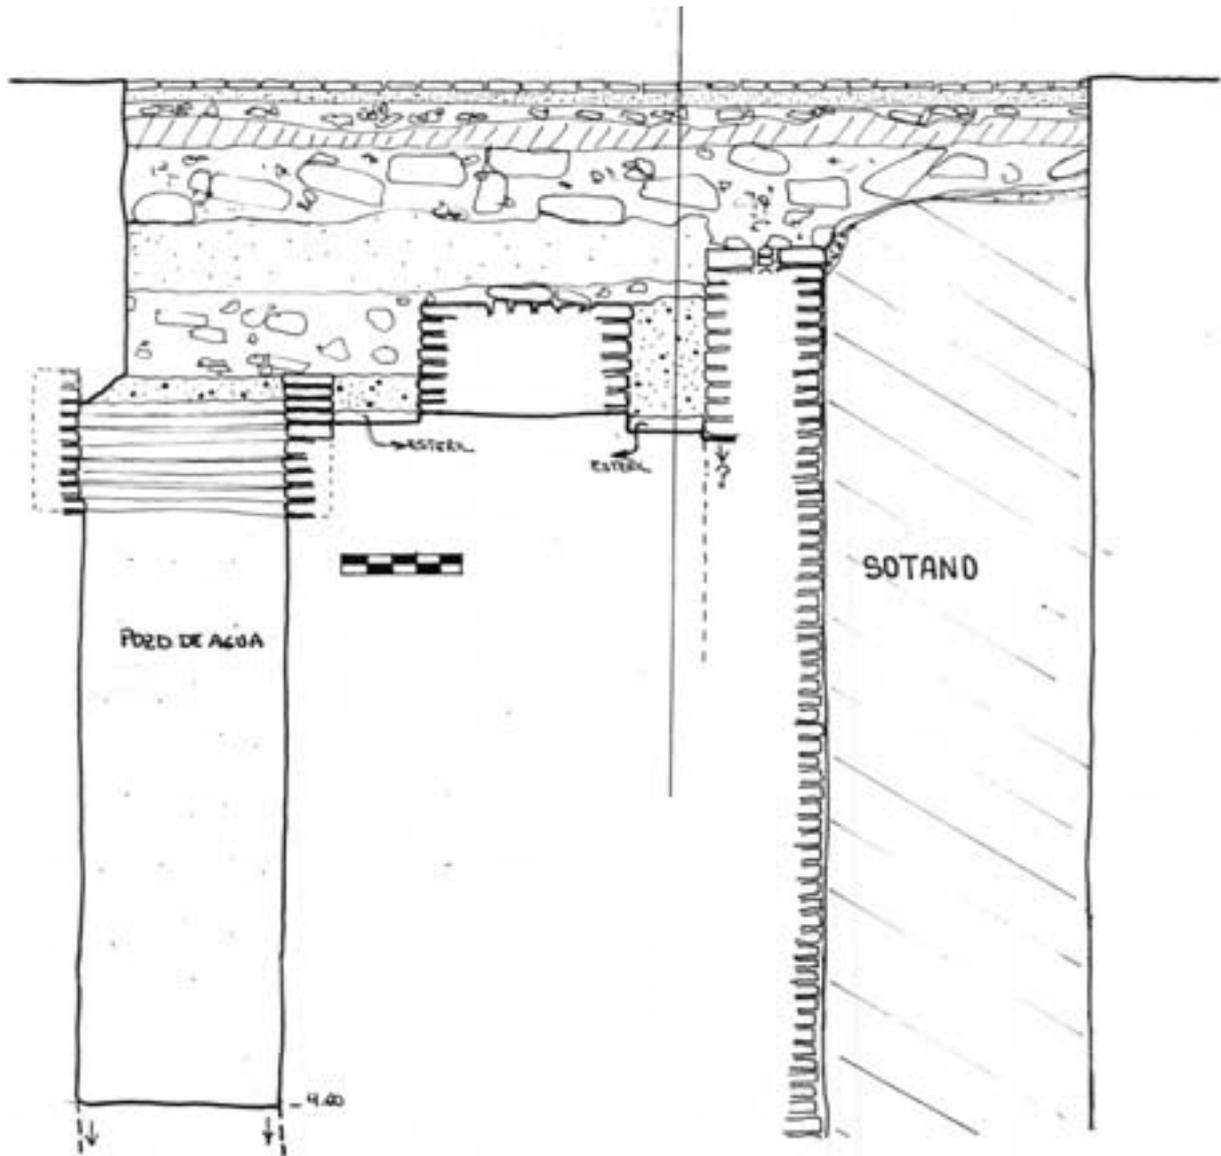
Perfil longitudinal norte de la Trincherá Norte donde se aprecia el pozo de agua, un cimiento y el gran sótano relleno con escombros de demolición. La tierra con material cultural original es la punteada sobre el nivel estéril.

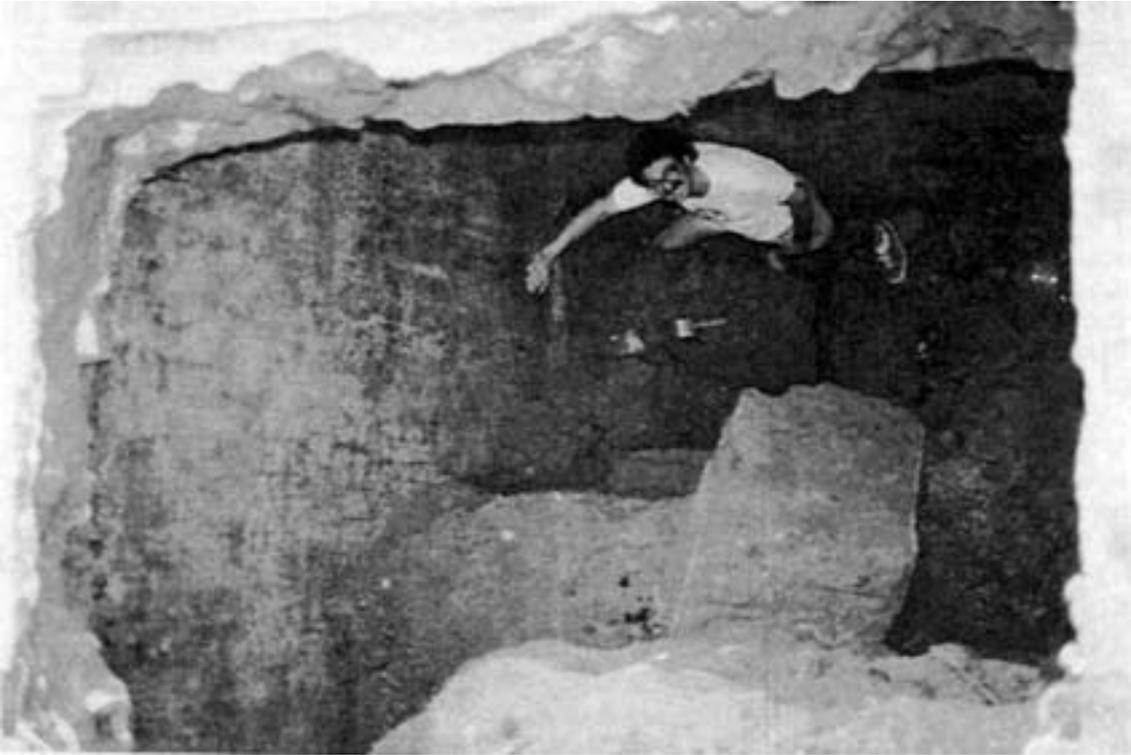
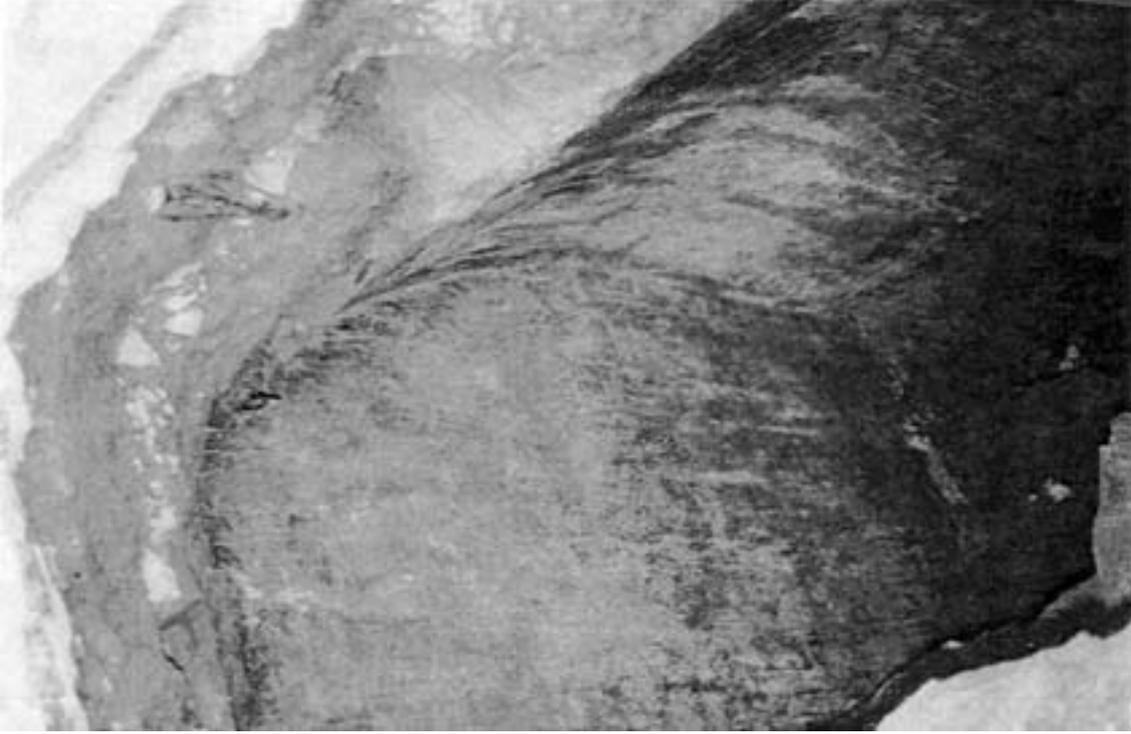
Cisterna de la Casa Lara (Victoria 539) durante el proceso de excavación; su profundidad supera los cinco metros y puede verse la calidad de las paredes, parte de la bóveda y un bloque de mampostería caído en su interior.

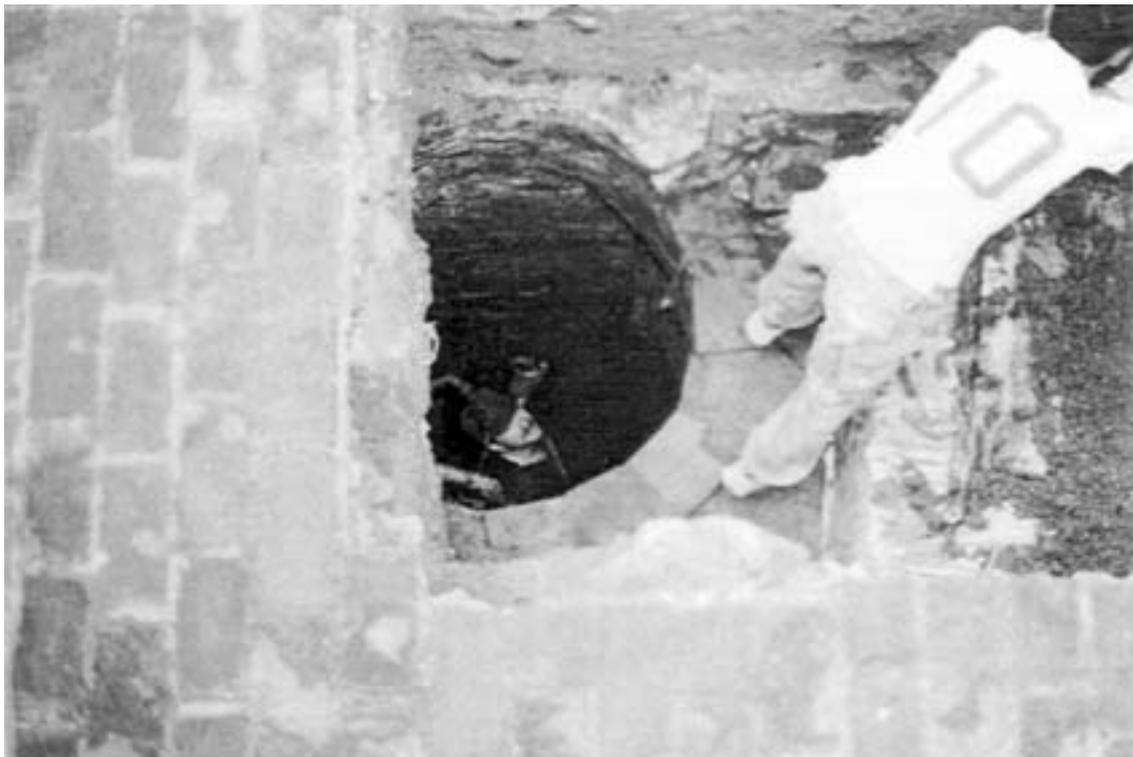
Pozo de agua fechado para ca. 1780-1810 que aun conservaba su brocal de ladrillos durante la excavación de su interior en la Casa Lara.

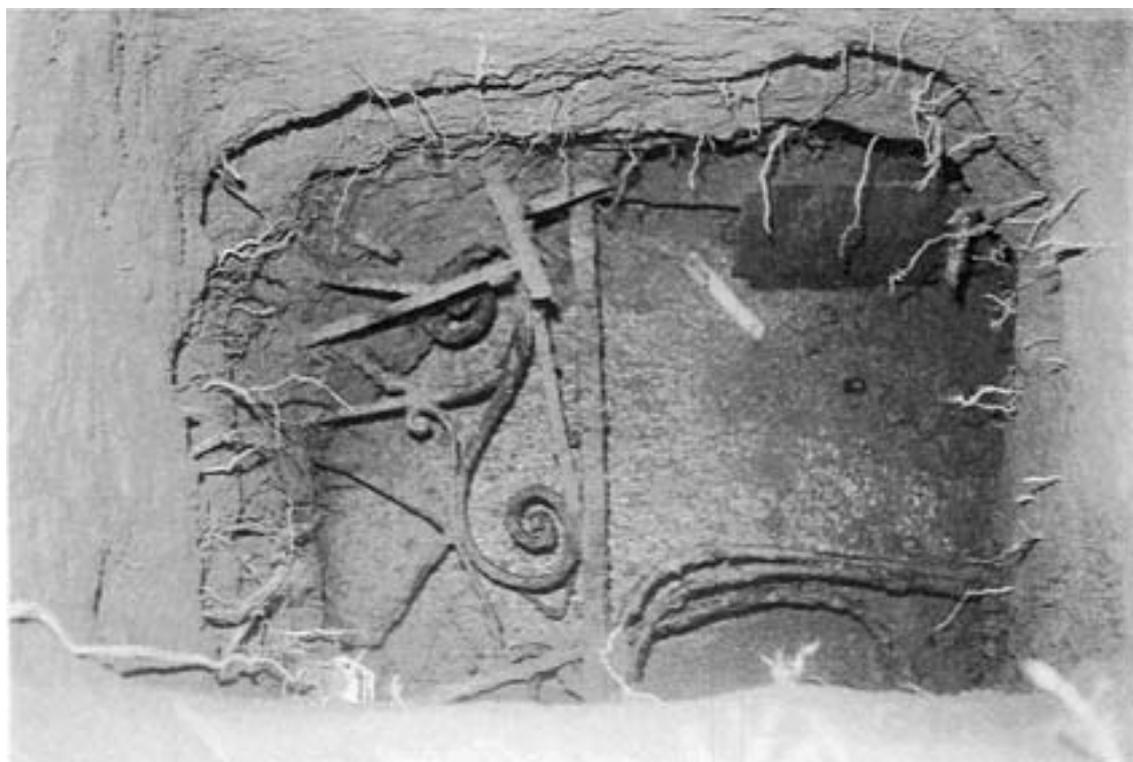
Vista de un grupo de rejas de hierro arrojadas al interior del sótano de Victoria 527 al ser descubiertas.

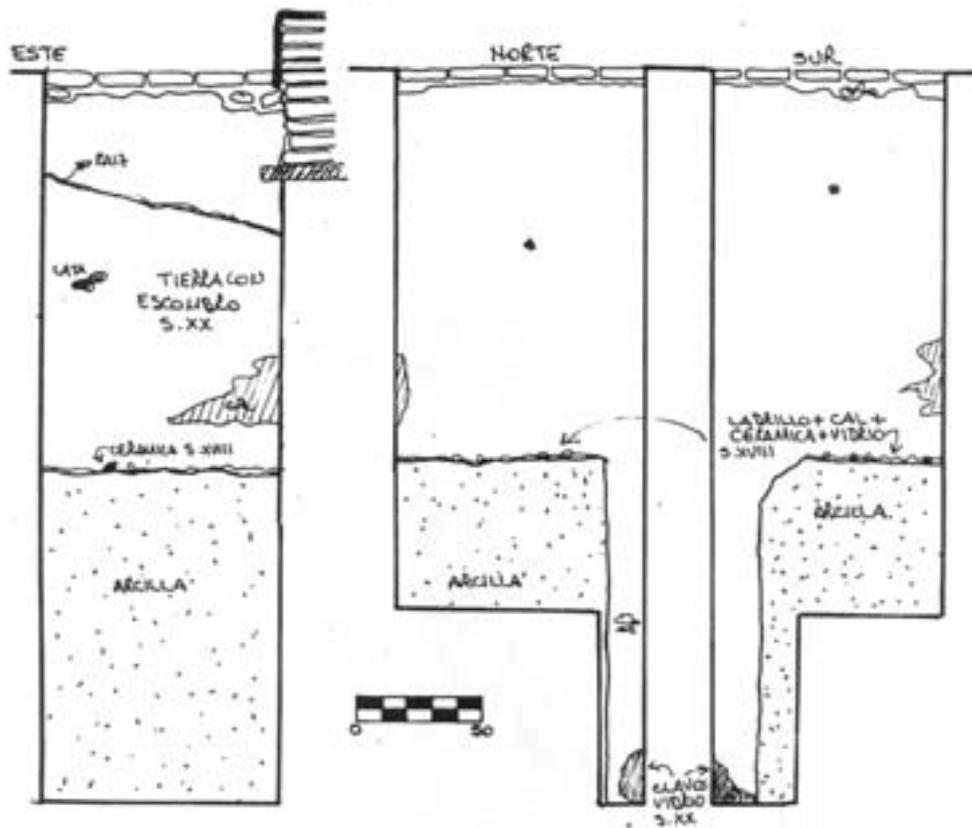
Perfiles de la Cuadrícula 7 mostrando una intervención moderna –para construir un cimiento– que cortó verticalmente un piso utilizado en el siglo XVIII.

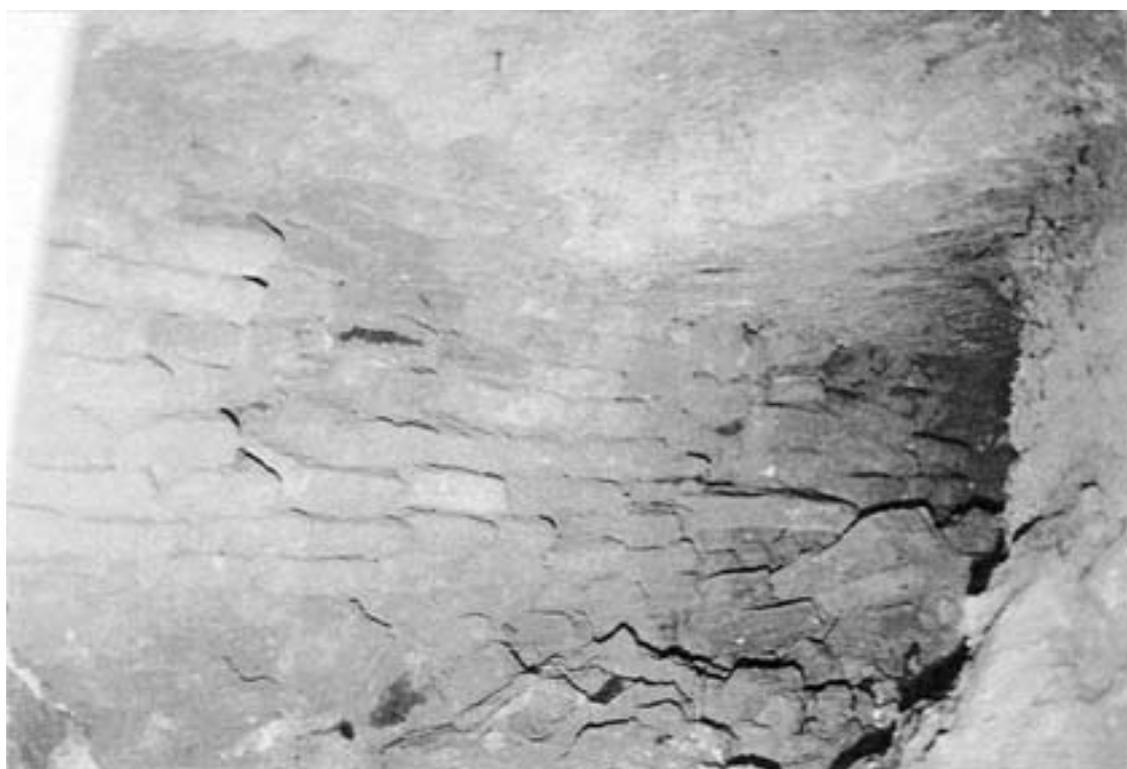
Sótano de la Casa Armstrong donde se excavó un sector dejando a la vista parte de los pisos.

En primer lugar es evidente que la construcción del último edificio destruyó totalmente cualquier evidencia de sus predecesores o de la ocupación del terreno, al ser excavado el sótano que ocupa casi todo el lote. La medianera del lado este era una pared de mampostería de 50 cm de ancho, hecha de ladrillo unido con cal. Estos estaban una hilera a un lado, al centro relleno con fragmentos, y del otro lado medios ladrillos orientados de este a oeste. Del lado interno estaba bien revocada con cal y pintura blanca. Es evidente que ocupó el lugar en que se hallaba el cimiento anterior por lo cual la separación con la casa vecina no se tocó, conservándose así tierra original que incluía materiales antiguos que luego se describen. Los estratos superiores en el lugar eran: el piso actual de la plaza hecho en 1978 sobre contrapiso de cal, una capa de relleno de tierra arcillosa con polvo de ladrillo y luego un relleno hecho con grandes bloques de hormigón, mampostería moderna y materiales de demolición reciente hasta poco mas abajo del inicio de la pared del sótano, a casi a un metro de profundidad. El piso de ese sótano se halló a los 3,80 metros y todo el relleno era una mezcla arrojada casi al mismo tiempo de materiales de la casa vieja junto con basura de 1978, fácil de identificar. Habían botellas, plásticos, saches de leche, zapatillas y otros objetos que posiblemente fueron arrojados por quienes hicieron los trabajos; el resto de la demolición debió arrojarse con maquinaria pesada dado su volumen y peso y la falta de estratos o evidencias de un trabajo pausado y por etapas. Los objetos de ese relleno pueden fecharse hacia 1890-1900, e incluyen marcos de puertas, baldosas francesas, ladrillos, mosaicos y hasta un cartel de la vecina Florería Cabildo.

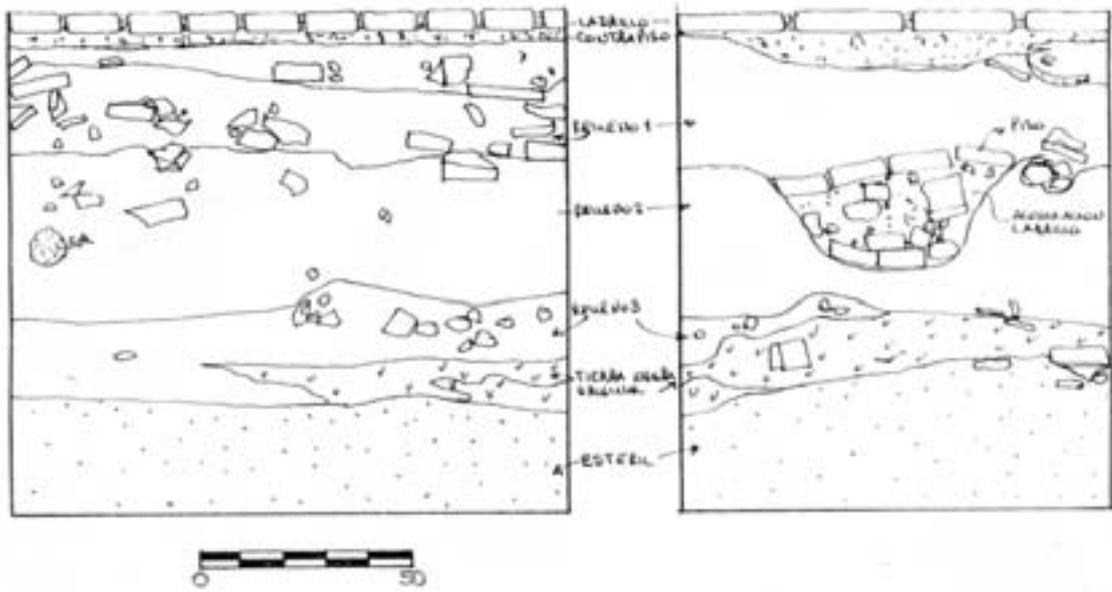
Trinchera Sur: perfiles de la Cuadrícula 13 hacia el norte y el este; se notan las operaciones de nivelación y relleno que destruyeron la capa de tierra original.

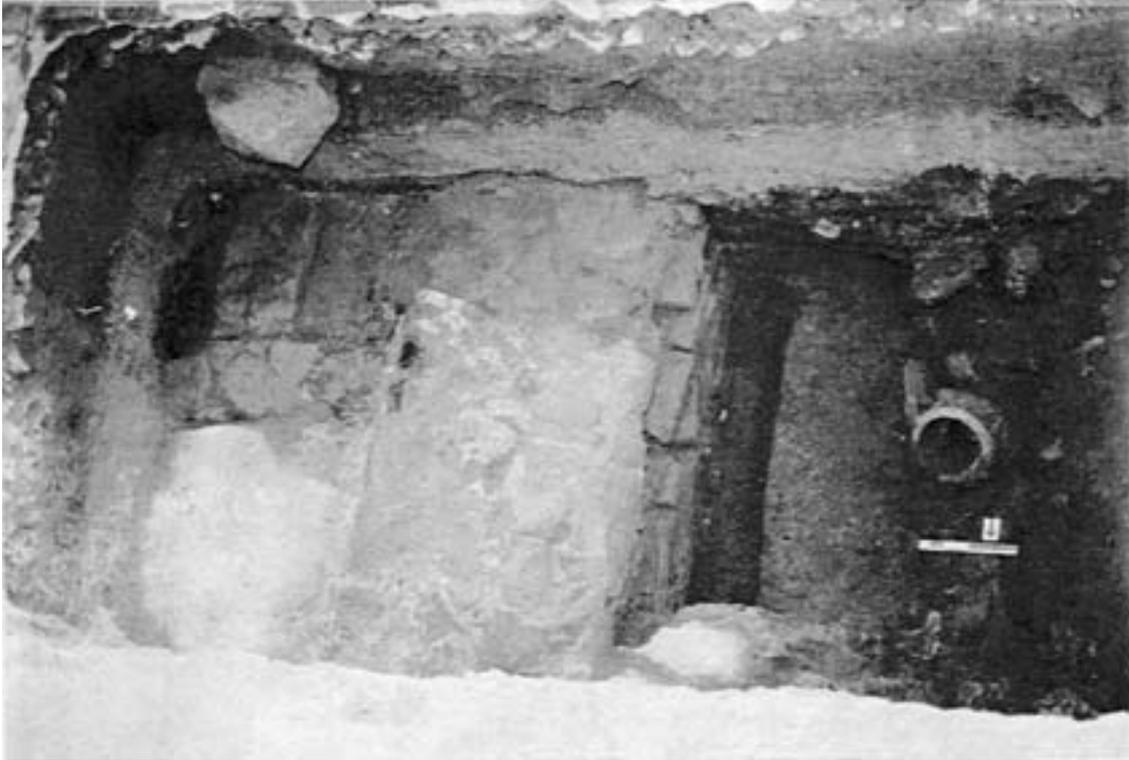
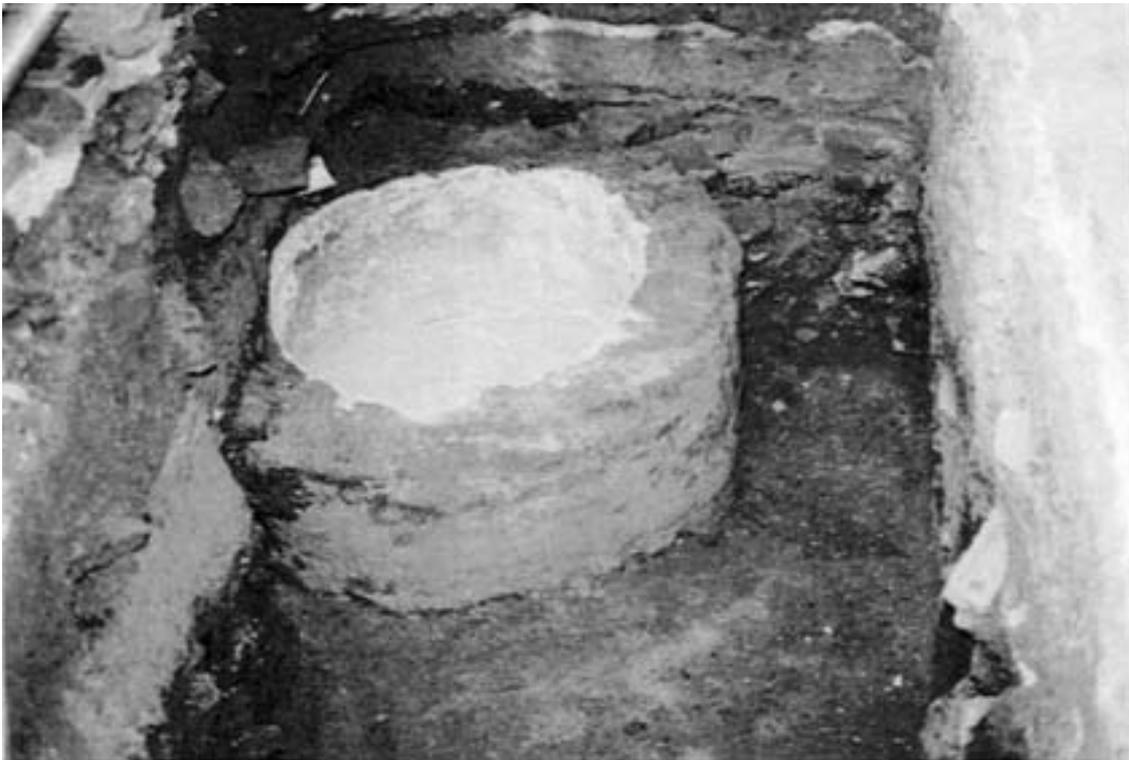
Arriba: pared medianera entre las casas Lara y Peña con una cañería del siglo XIX tardío; abajo un pilétón de la misma época hecho ladrillos revocados con cemento.

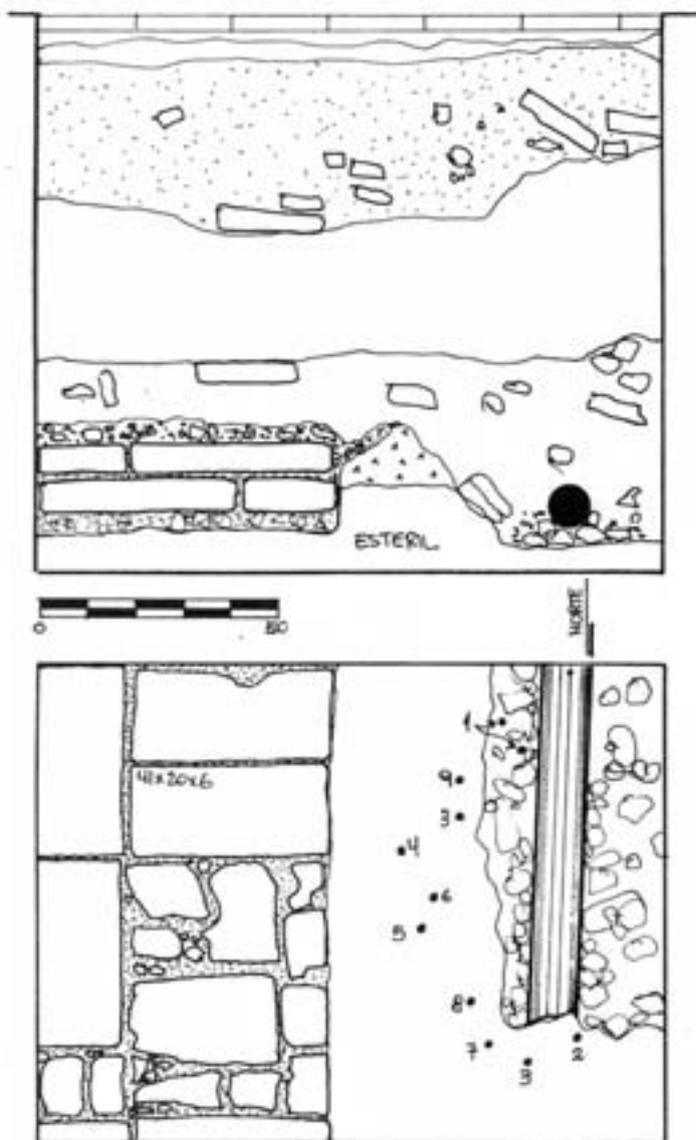
Plantay perfil de la Cuadrícula 11 de la Trinchera Central donde se encuentran restos de un cimiento de inicios del siglo XIX y una cañería de fines del mismo siglo. El material hallado es: 1) gres, 2) loza Creamware, 3) pipa caolín, 4) mayólica española, 5) mosaico siglo XX, 6) maceta siglo XX, 7/8) cerámica roja siglo XIX, 9) vidrio transparente.

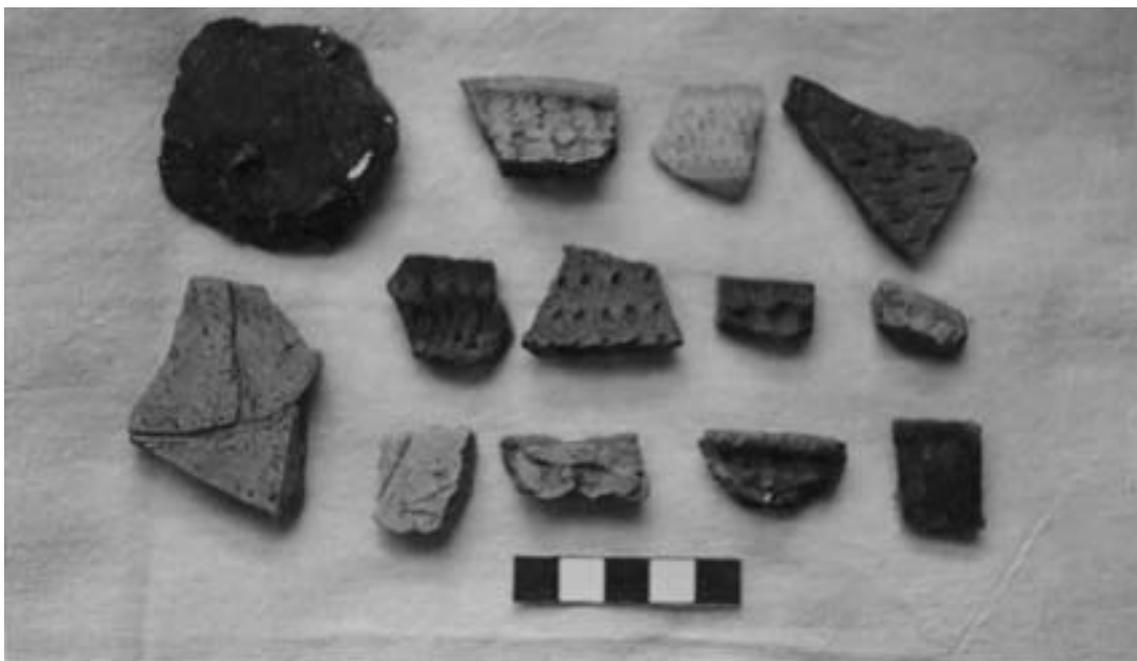
Cerámica de tradición indígena con la superficie decorada, tipo Buenos Aires Decorado, de los siglos XVI y XVII.

Es una cerámica común en la ciudad entre los siglos XVI y XVIII, que si bien no es prehispánica mantiene casi todos los aspectos de esa tradición tanto en sus formas, en su decoración y en su tecnología de fabricación, y es evidente que a medida en que avanzó la conquista y colonización el proceso de transculturación fue acabando con esto (21). Es una cerámica de color gris muy oscuro, a veces negra, hecha habitualmente sin torno y por enrollado y alisado a mano, bordes evertidos o rectos, y con o sin decoración en la superficie. Conforman parte del ya definido tipo Buenos Aires, sea el ordinario como el decorado en la superficie exterior. Hubo en total cuarenta y seis fragmentos de los cuales treinta y seis pertenecen al Ordinario y diez al Decorado - unguicular y punteado-. Los diámetros de boca son menores a 20 cm y mayores de 10 cm. Son cerámicas sin el pulimiento exterior de las llamadas mestizas, aunque a veces se observa una terminación hecha con canto rodado que deja marcas profundas, lo que confunde esos fragmentos con los del Monocromo Rojo, haciendo difuso el límite entre ambos tipos.

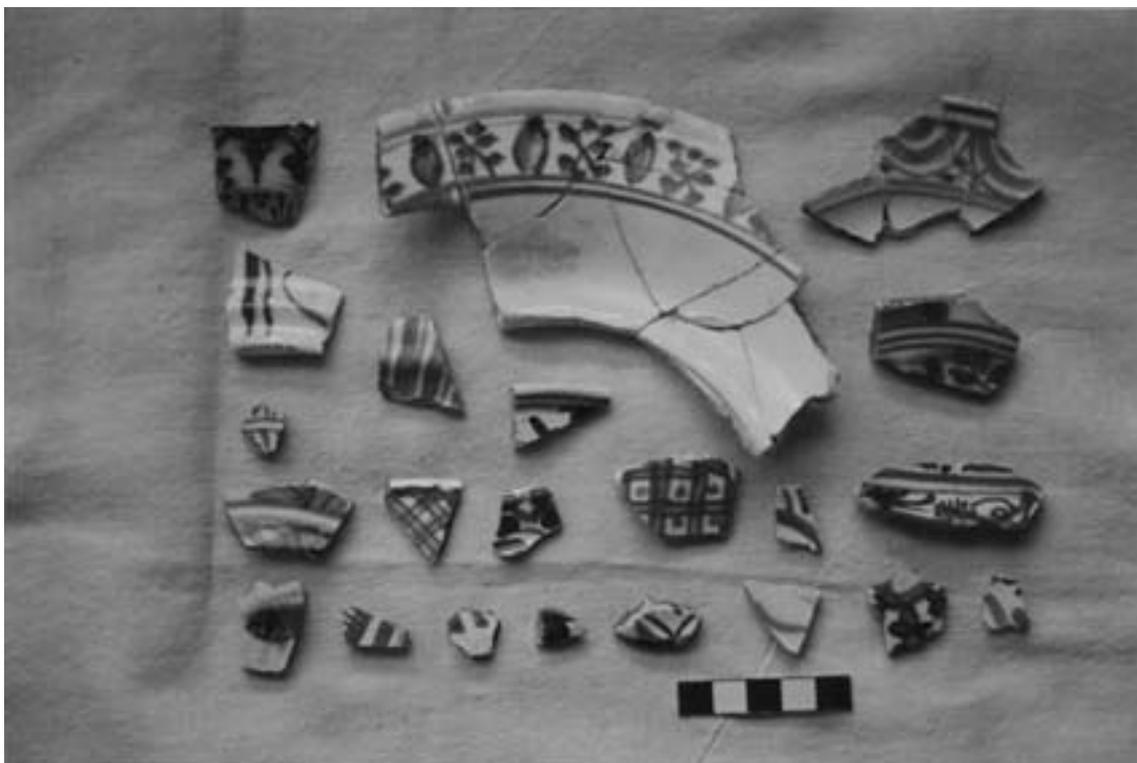
Mayólicas españolas del tipo Morisco en azul sobre blanco que corresponden a platos y albarellos de los siglos XVII y XVIII.

Es el conjunto de cerámicas españolas conocidas habitualmente como Talaveras aunque no siempre proviene de allí. Son pastas de color blanco (Tipo Morisco) o rosado (Tipo Sevilla) y ya clasificadas en variedades (24), cubiertas por un vidriado de estaño blanco grueso; se halló un total de sesenta y nueve fragmentos. Si bien la mayor parte son fragmentos provenientes del azul sobre blanco de Talavera propiamente dicho - siglos XVII y XVIII- mostrando bastante homogeneidad en el conjunto, hay otras variantes: tres son Columbia Liso (fechado para 1490-1650), otro corresponde al Santo Domingo (1550-1630) y otro al Bacín (1490-1600). Los vidriados son opacos en los tipos mas antiguos y a partir del siglo XVII se hacen brillantes, mas finos y menos quebrados, entrando aquí los fragmentos de Talavera con brillo y calidad. Se hallaron seis bases pertenecientes a platos y tazas con anillo en relieve en la base, típico de los siglos XVII tardío y XVIII.

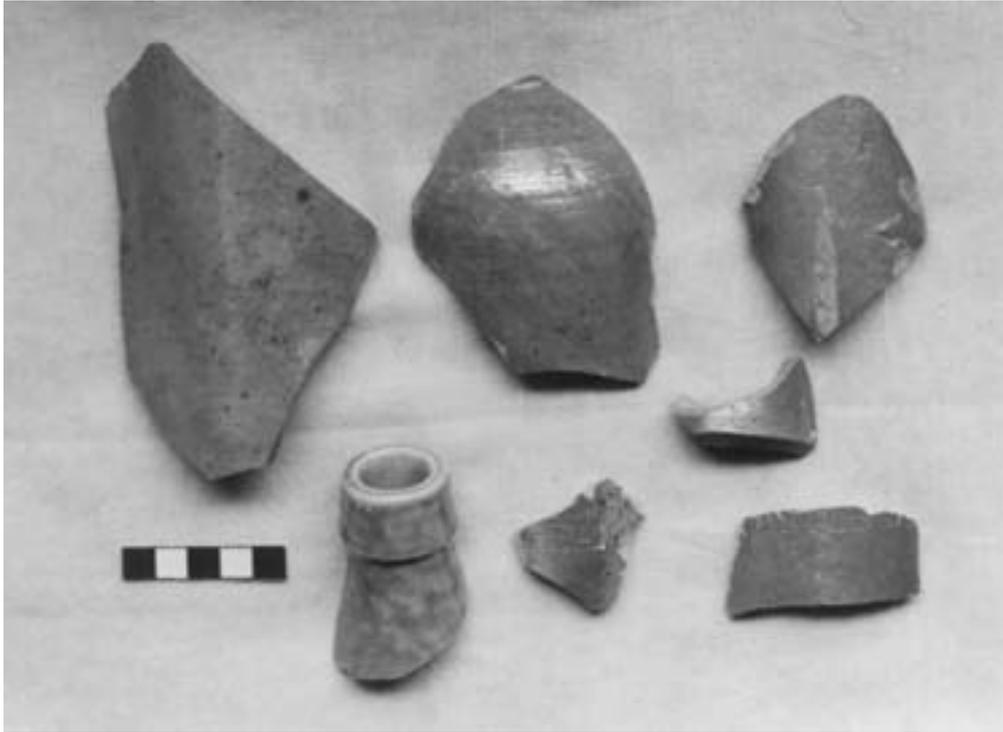
Gres cerámico europeo que perteneció a botellas de ginebra (Holanda), cerveza y tinta (Inglaterra)

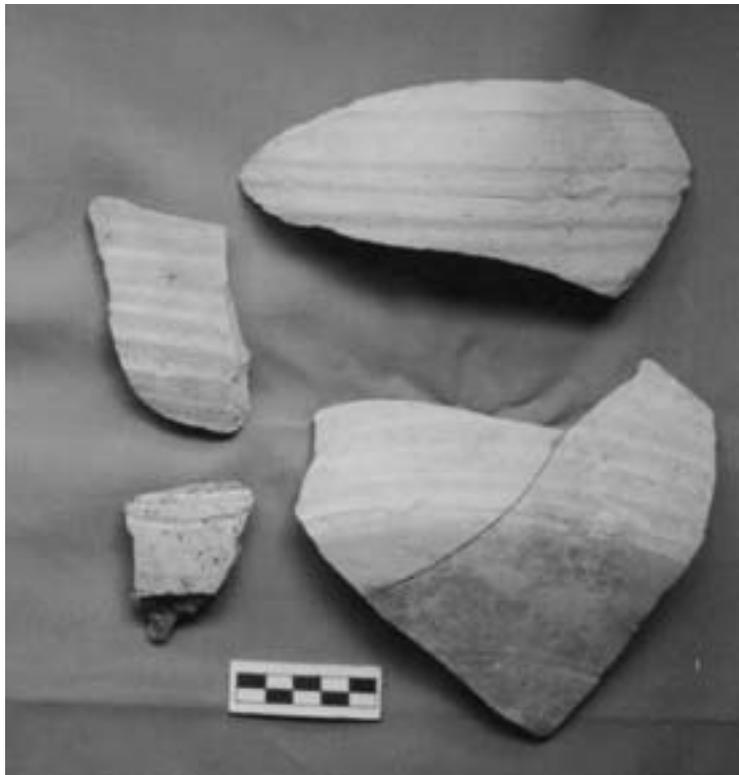
Botijas para aceite, recipiente globular común en la colonia, de origen español con las marcas del torno en la superficie.

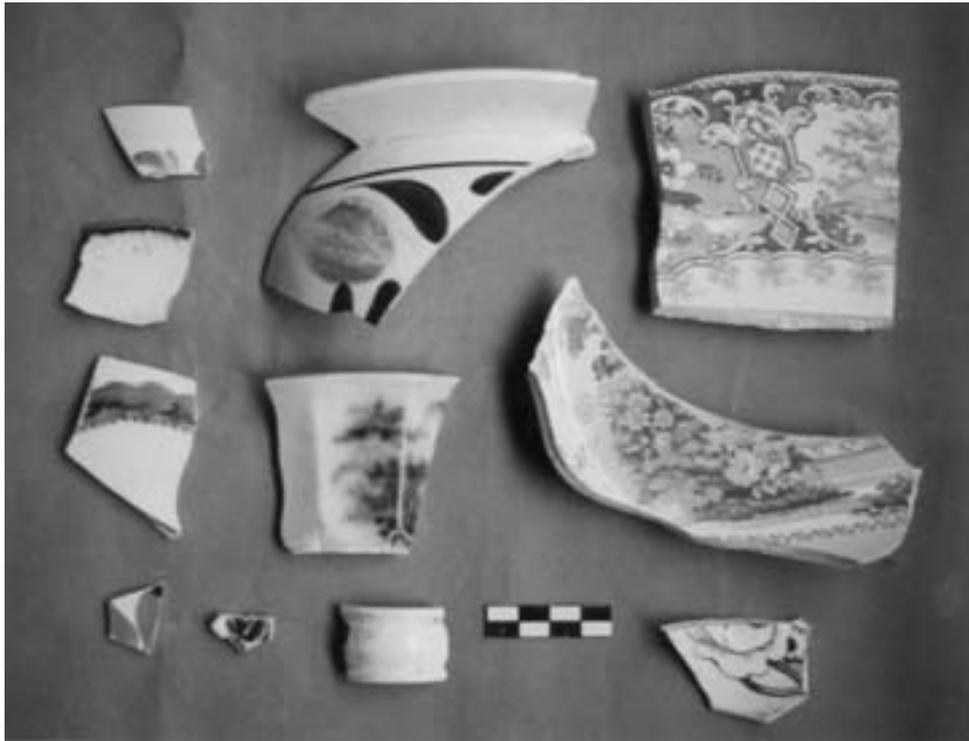
Loza Pearlware de inicios del siglo XIX con ejemplos de diversos tipos de decoración impresa y pintada a mano en negro, rojo, azul y marrón.

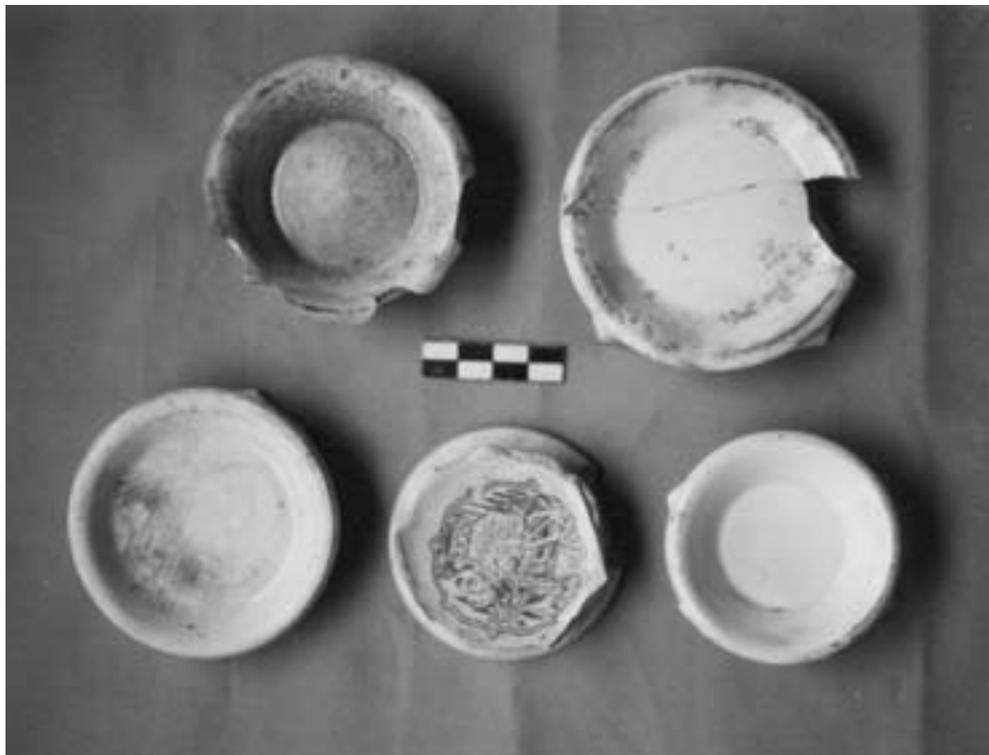
Bases de lozas del tipo Whiteware con decoración impresa por transferencia en varios colores.

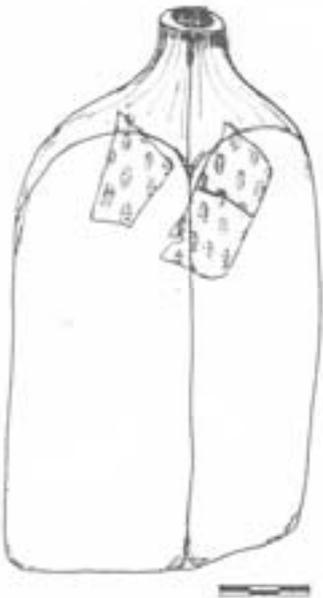
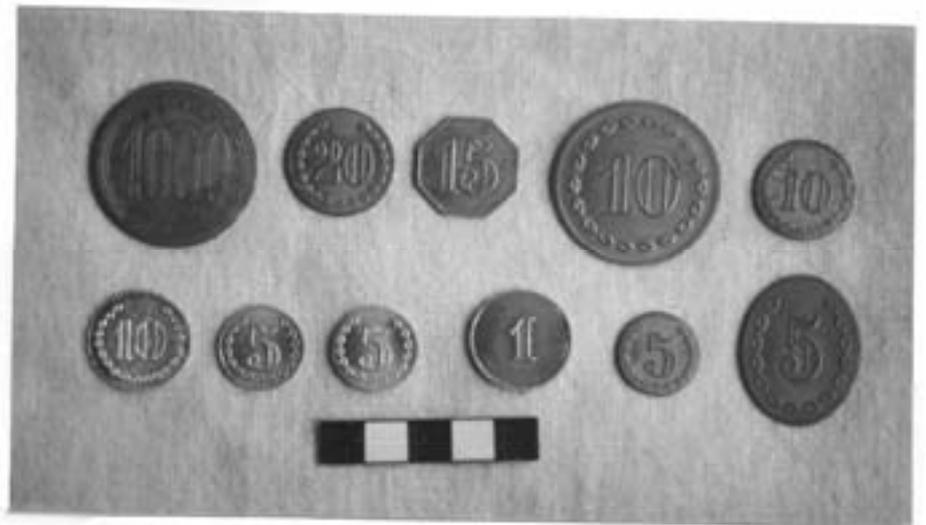
Botellón de vidrio soplado con paredes rugosas posiblemente español fechado hacia 1700/30; a la derecha un grupo de fichas descubiertas en la cisterna de la Imprenta Barés y fabricadas por ellos mismos en aluminio plateado y dorado.

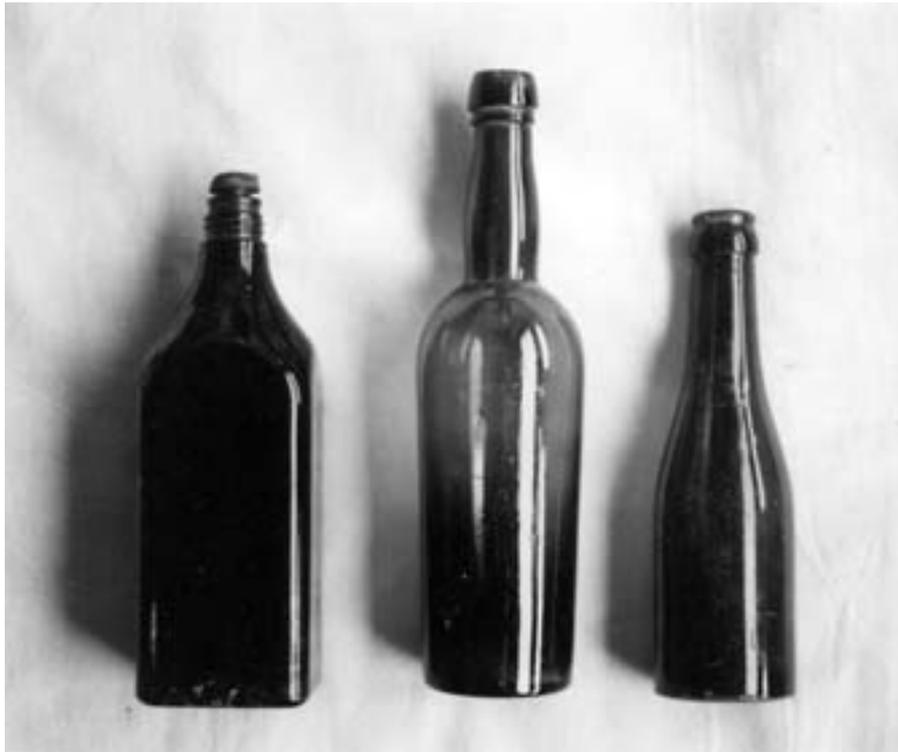
Botellas nacionales fabricadas entre 1880 y 1940; la de la izquierda de tinta, la del centro de licor y la derecha de gaseosa, halladas en la cisterna de la Imprenta Barés.

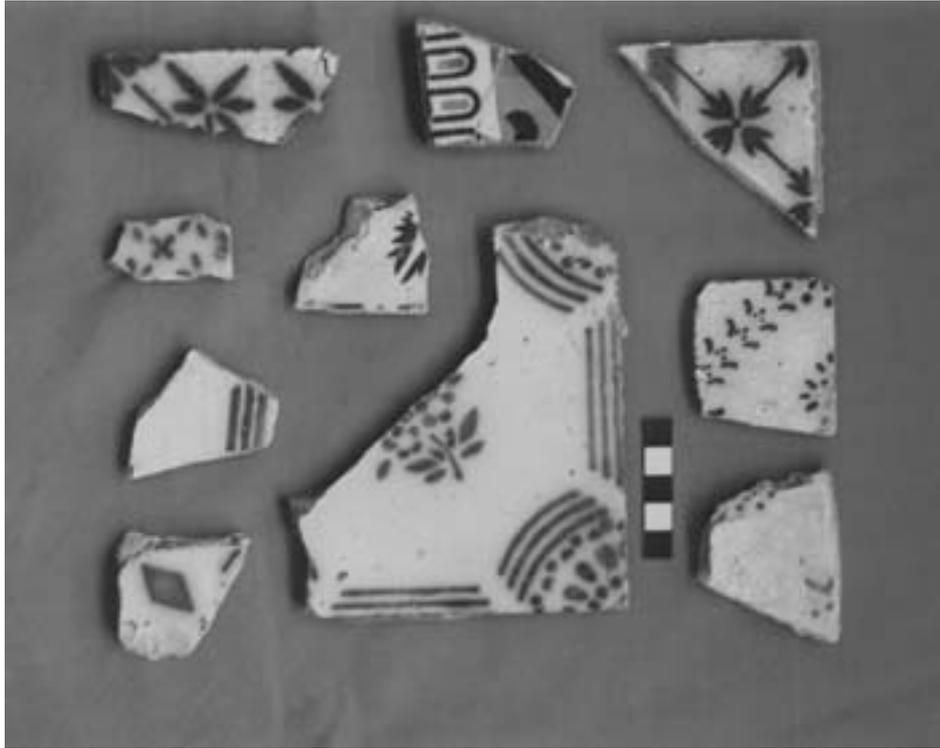
Azulejos franceses de Pas – de – Calais decorados en azul, negro y blanco, de la segunda mitad del siglo XIX.

Son los conocidos azulejos franceses que cubrieron patios, cocinas y cúpulas en toda la ciudad durante el siglo XIX y comenzaron a ser descartados hacia 1890. Se hallaron veintisiete fragmentos de espesores entre 9 y 13 mm, las pastas son rosadas y amarillentas. Hubo trece fragmentos de color blanco, uno azul y siete variantes decorativas en azul sobre blanco, cuatro combinadas con violeta y uno con impresión mecánica. Se ubicaron tres marcas que corresponden a Jules Fourmaintraux en Desvres y a los hermanos Blin de Aubagne. Todos miden 10 cm de lado, menos uno de la mitad de ancho, de color azul.

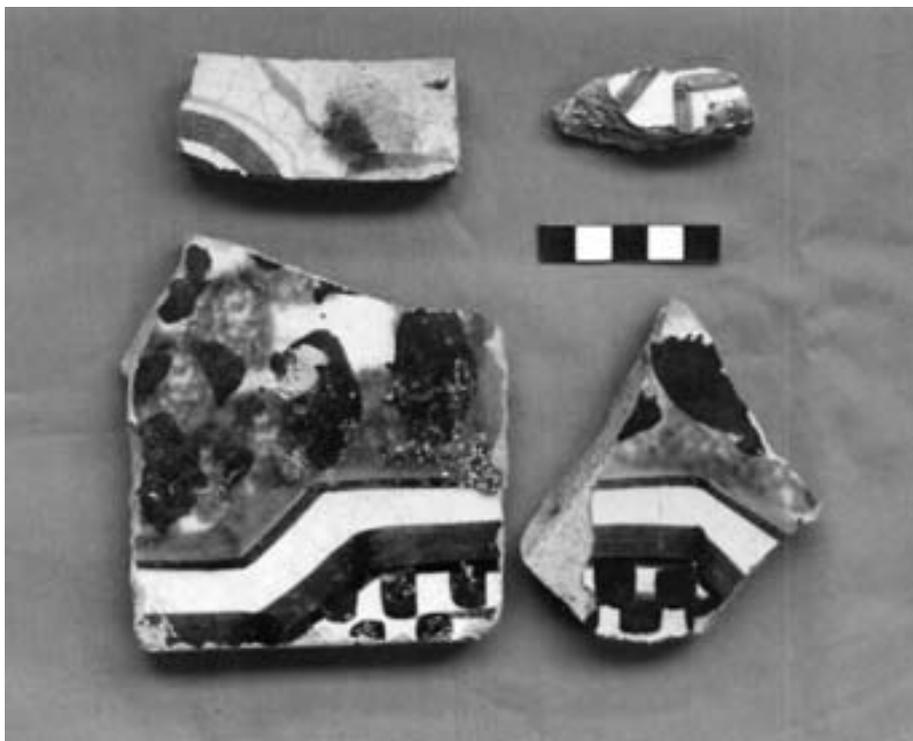
Azulejos españoles y franceses del siglo XVIII, primeros en llegar al país como placas gruesas y pesadas.

Se trata del tipo de azulejo mas antiguo en nuestro medio y muchas veces denominado **pisano** asumiendo un origen italiano. En realidad son peninsulares aunque de marcada influencia italiana a partir del Renacimiento. Todos los que conocemos en Buenos Aires son del siglo XVIII: pesados, gruesos, de 17 y 18 mm de espesor, con pasta color rojiza, pintados a mano, con la pintura que chorrea sobre los lados y una base rugosa por los moldes de madera; nunca tienen bastones de amarre ni marcas de fábrica. Se hallaron cuatro fragmentos, dos de ellos con el mismo motivo y sus formas pueden verse en las ilustraciones.

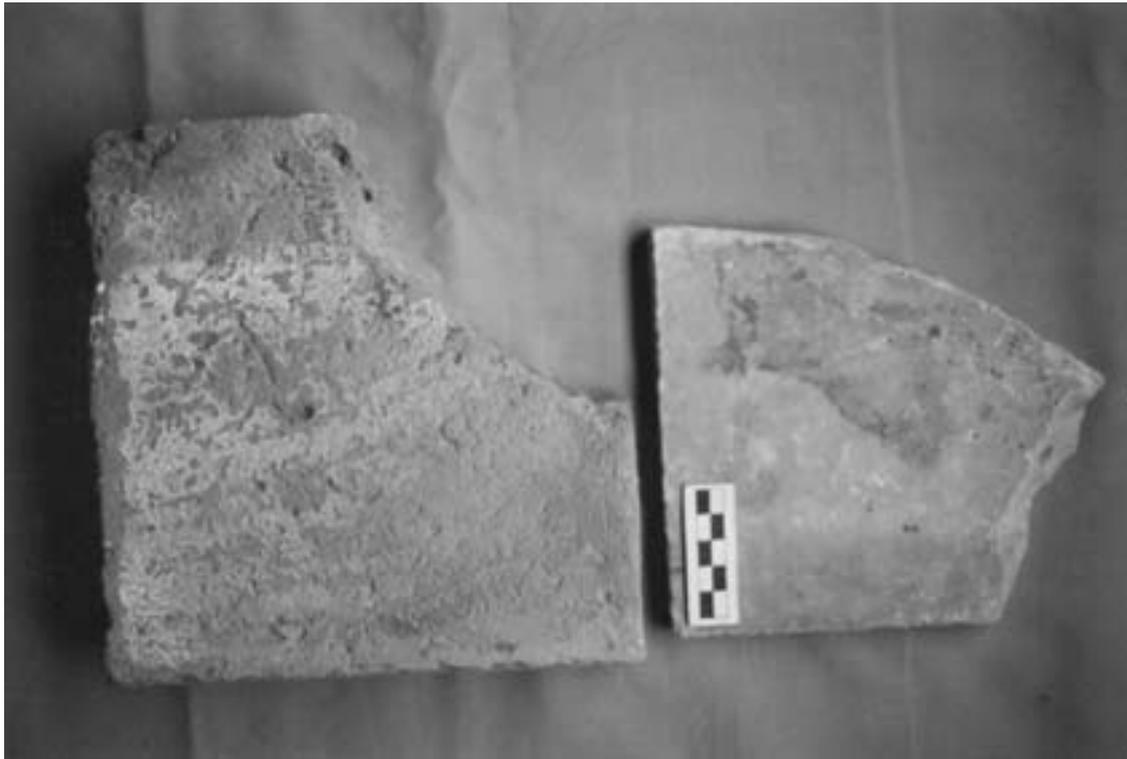
Baldosas nacionales: la primera del siglo XVIII es casi un ladrillo cuadrado, la segunda es de molde y del siglo XIX.

Las baldosas ya han sido estudiadas en detalle en cuanto a su tipología y materiales (33) y en base a esa clasificación podemos citar el grupo de las nacionales que miden 21 cm de lado y 1,5 cm de espesor, hechas en moldes de madera abiertos. No poseen marcas de fábrica ni bastones de amarre. Las importadas en cambio son de mayor calidad y de las de la tradición del Havre, entre 18 y 24 mm de espesor -salvo una de 31 mm-, se hallaron doce ejemplares; de las de Marsella y Aubagne se encontraron veinticinco, que midieron entre 20 y 21,5 cm de lado. Las marcas que se hallaron son las de Roux Freres, Pierre Sacoman, Pierre Maurel, Leon Duplessy, Martín Freres y Jacques Sicard y sus sellos pueden verse en los dibujos e ilustraciones.

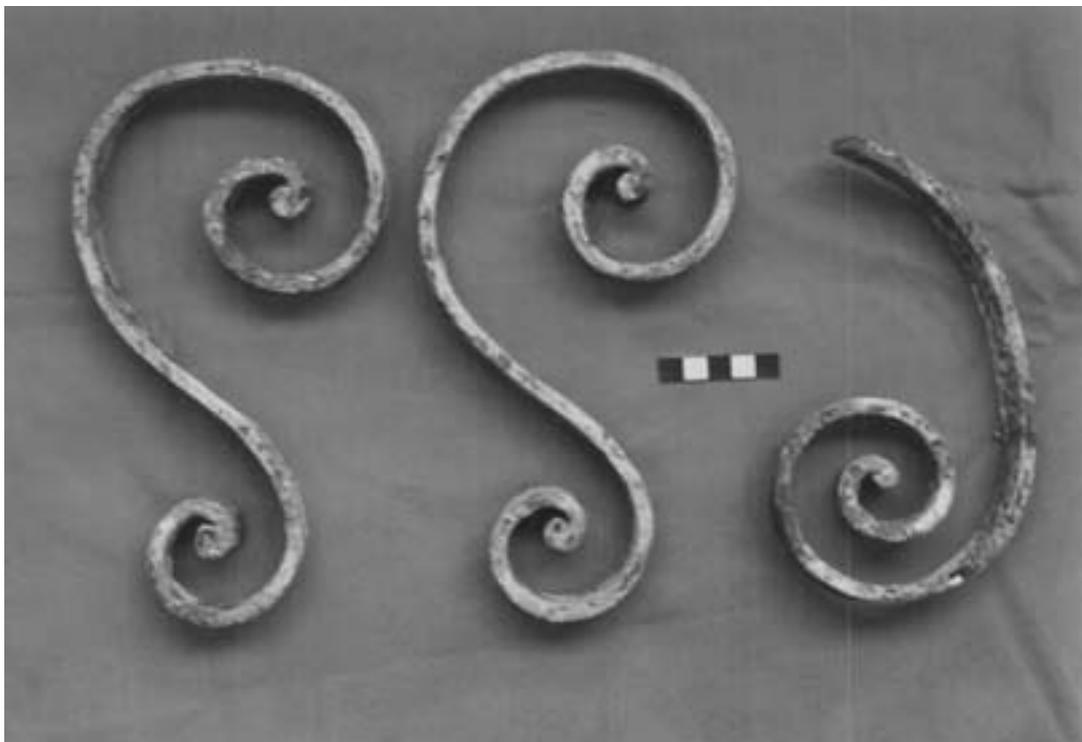
Tres rejas de hierro de perfil rectangular de ventanas o cancelas, siglo XIX tardío.
