**Arqueología e Historia Del Cabildo  
de Buenos Aires: informe de las  
excavaciones (1991-1992)**

Daniel Schávelzon

April 1995

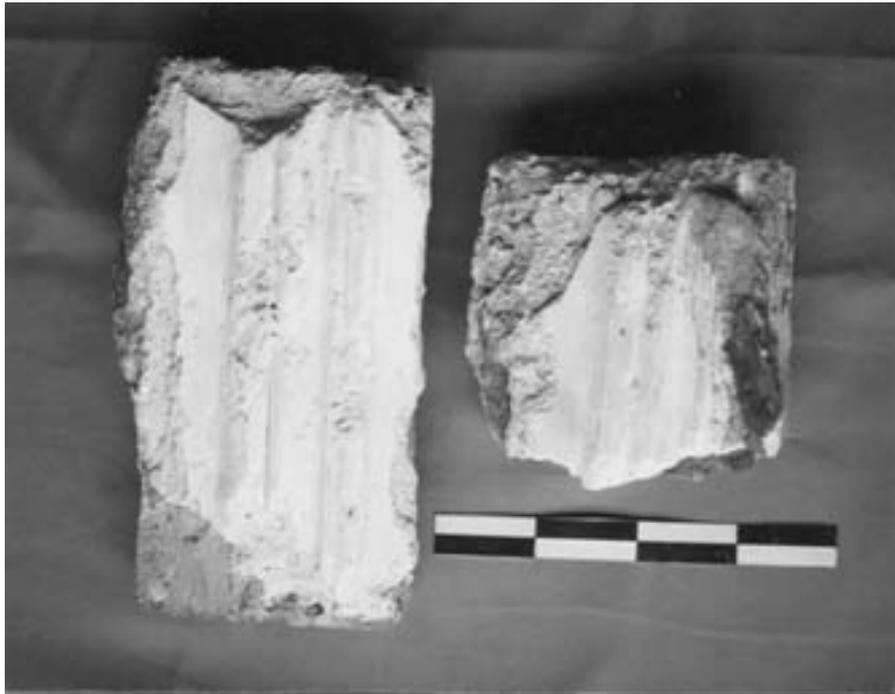
Molduras de yeso que decoraban el interior de la Casa Peña en ambas caras de una pared delgada de ladrillo.

Se hallaron fragmentos de revoques de paredes: diez son de cal y ocho tienen cemento en su mezcla. Los primeros corresponden a revoques que alcanzan los 7 cm de espesor y con varias capas de pintura -hasta cinco- hechas de ese mismo material: los colores son blanco, verde claro, amarillo, rosa, almagre y verde oscuro. Se hallaron dos fragmentos de molduras dobles, es decir ladrillos de 27 por 13 por 4,5 cm que tenían molduras de yeso en ambas caras; debieron ser parte de delgados tabiques decorados en ambos lados a la vez, con pintura blanca. Se halló la parte inferior de un balaustre hecho de argamasa de cal y ladrillo con pintura verde y azul. También se halló una moldura de cemento que fue parte de un capitel y dos hechas con cal y cubiertas por pintura blanca.

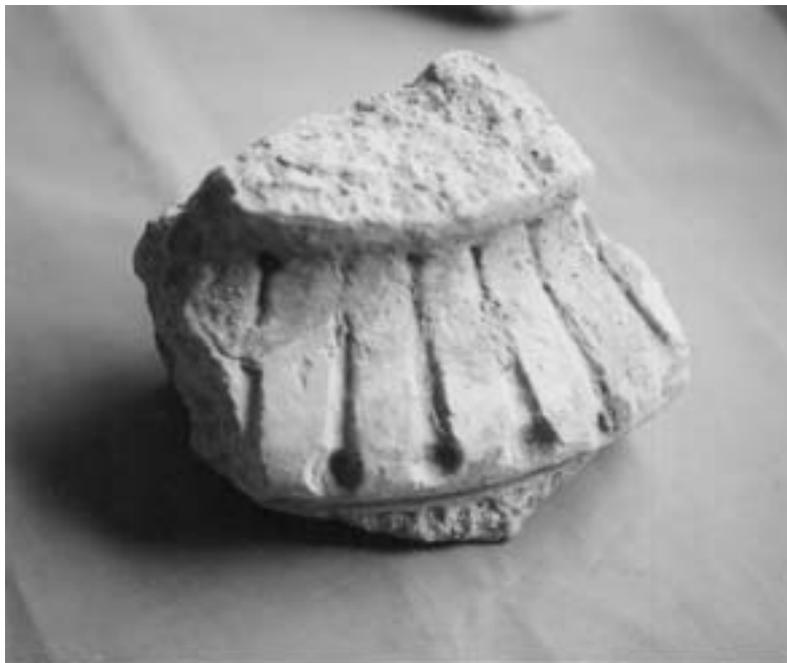
Base de un balaustre de azotea hecho con argamasa de cal y polvo de ladrillo, parte de la decoración superior de alguna de las casas de la antigua calle Victoria.

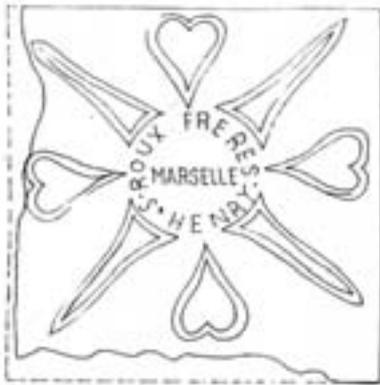
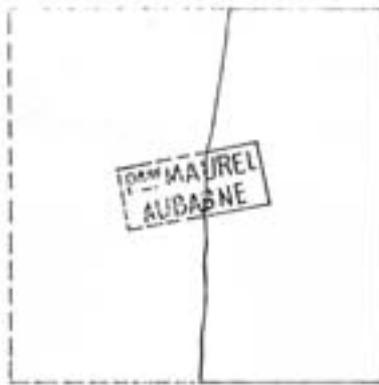
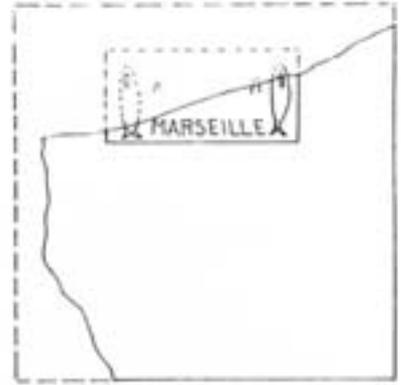
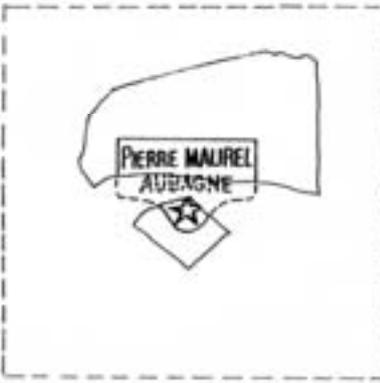
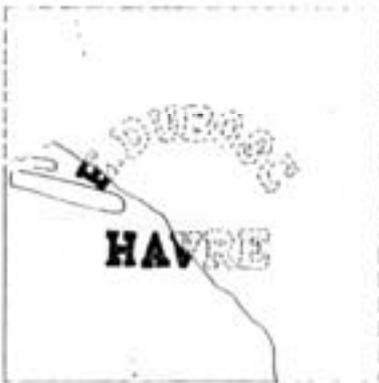
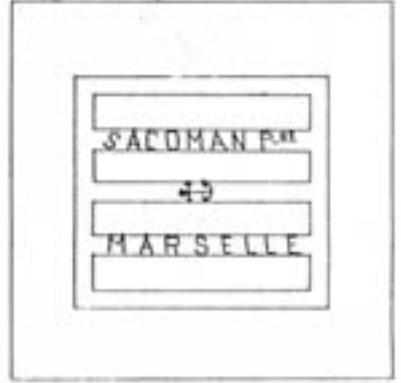
Marcas de baldosas carámicas provenientes de Francia con origen en Aubagne, Marsella y Havre.

Las baldosas ya han sido estudiadas en detalle en cuanto a su tipología y materiales (33) y en base a esa clasificación podemos citar el grupo de las nacionales que miden 21 cm de lado y 1,5 cm de espesor, hechas en moldes de madera abiertos. No poseen marcas de fábrica ni bastones de amarre. Las importadas en cambio son de mayor calidad y de las de la tradición del Havre, entre 18 y 24 mm de espesor -salvo una de 31 mm-, se hallaron doce ejemplares; de las de Marsella y Aubagne se encontraron veinticinco, que midieron entre 20 y 21,5 cm de lado. Las marcas que se hallaron son las de Roux Freres, Pierre Sacoman, Pierre Maurel, Leon Duplessy, Martín Freres y Jacques Sicard y sus sellos pueden verse en los dibujos e ilustraciones.

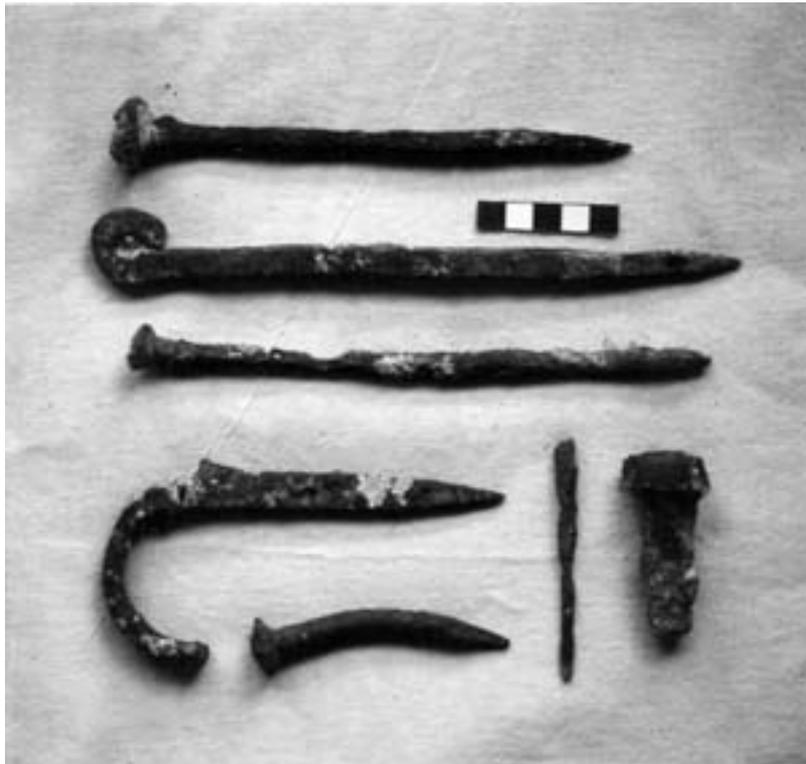
Objetos de hierro usados en la construcción de la Casa Armstrong: clavos de perfil cuadrado (forjado) y redondos (de máquina), escarpías y bulones.

En los contextos mas antiguos se hallaron seis clavos de perfil cuadrado, uno de 18 cm de largo, forjado y con la cabeza hecha a golpes, una chapa de cobre con marcas de corte con cuchillo incluidas varias tiras ya cortadas posiblemente del siglo XVIII, y varios fragmentos de plomo de la misma época. Un suncho de barril forjado a mano parece corresponder al inicio del siglo XIX. Otros objetos a destacar son pomos de puerta, cerraduras, rulos de rejas, chapas de hojalata, cerrojos de muebles y una falleba.

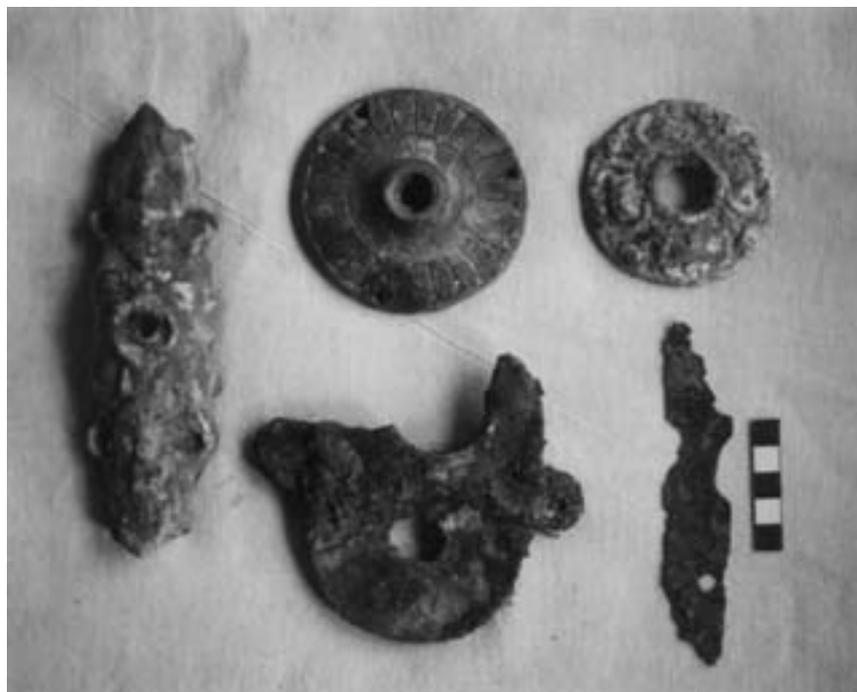
Diversos artefactos de metal: manija de falleba, timbre de bronce, suncho de barril y base de lámpara de hierro.

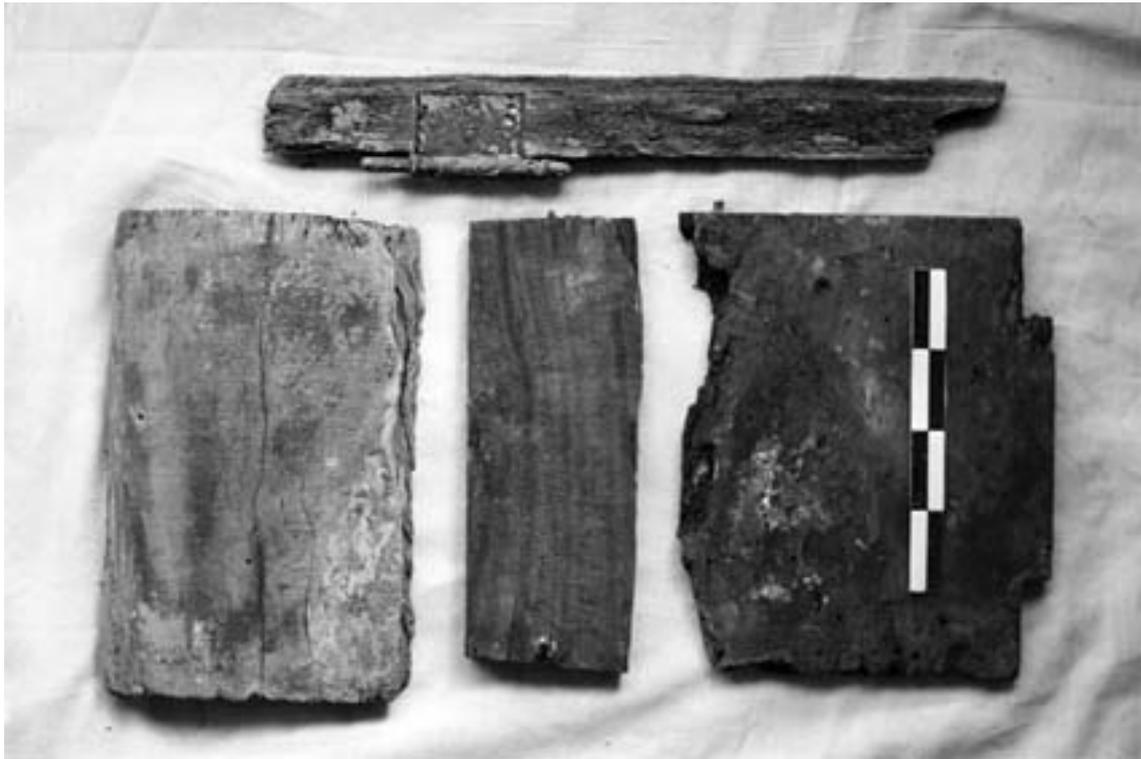
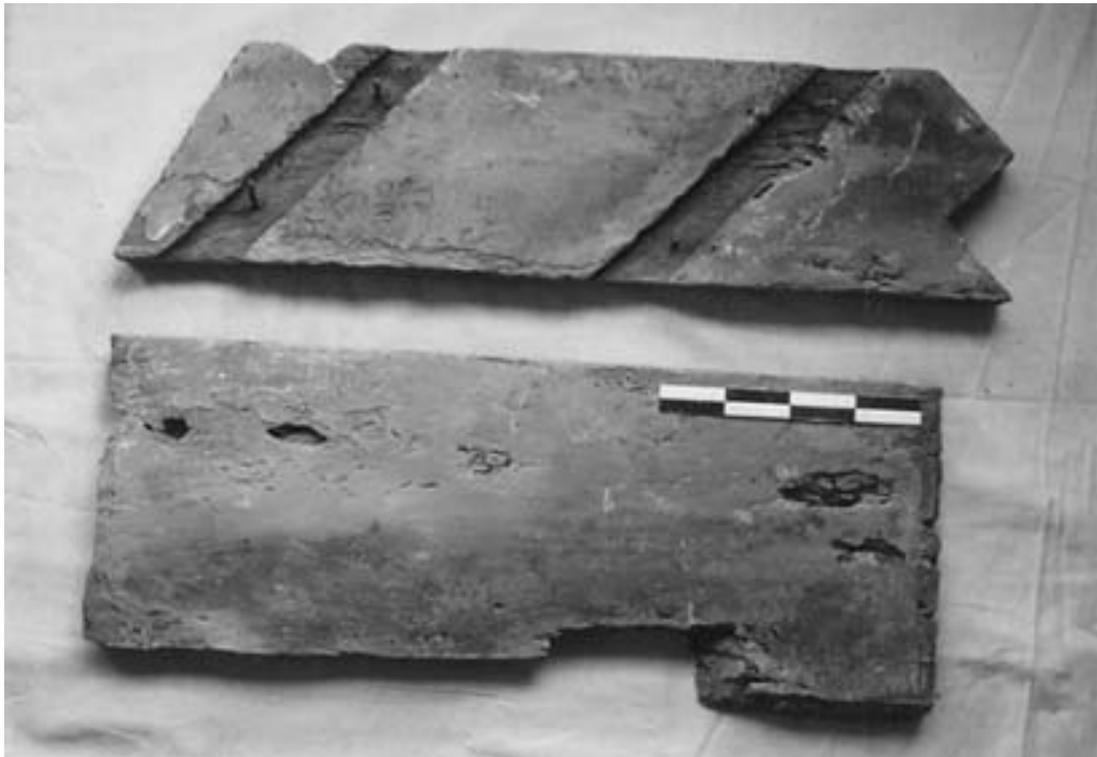
Fragmentos diversos de maderas duras y blandas provenientes de marcos y tableros de puertas y partes de una escalera con los clavos aun en su lugar (ca. 1880-1900)

Las carpinterías de los edificios demolidos -ventanas y puertas y pisos- quedaron en el lugar y fueron arrojadas entre el escombros. Se halló tanto maderas duras como blandas entre ellas Pino Tea y Pino Spruce de los pisos de machimbre, y algarrobo de vigas y tirantes de techo. Hubo fragmentos de marcos de puertas talladas con sierra y con hacha, algunos tenían sistema de entarugado sin clavos; veintiséis tablas de tirantes del techo formaron el conjunto más importante, más aun porque habían conservado sus clavos de perfil cuadrado. Hubo también contramarcos y partes de una escalera de la casa Armstrong, y muchos de los fragmentos poseen una o más capas de pintura a la cal o al aceite sobre ellas. El machimbre del piso era de tablas de 6,5 por 2 cm y un largo de cerca de 1,55 metros.

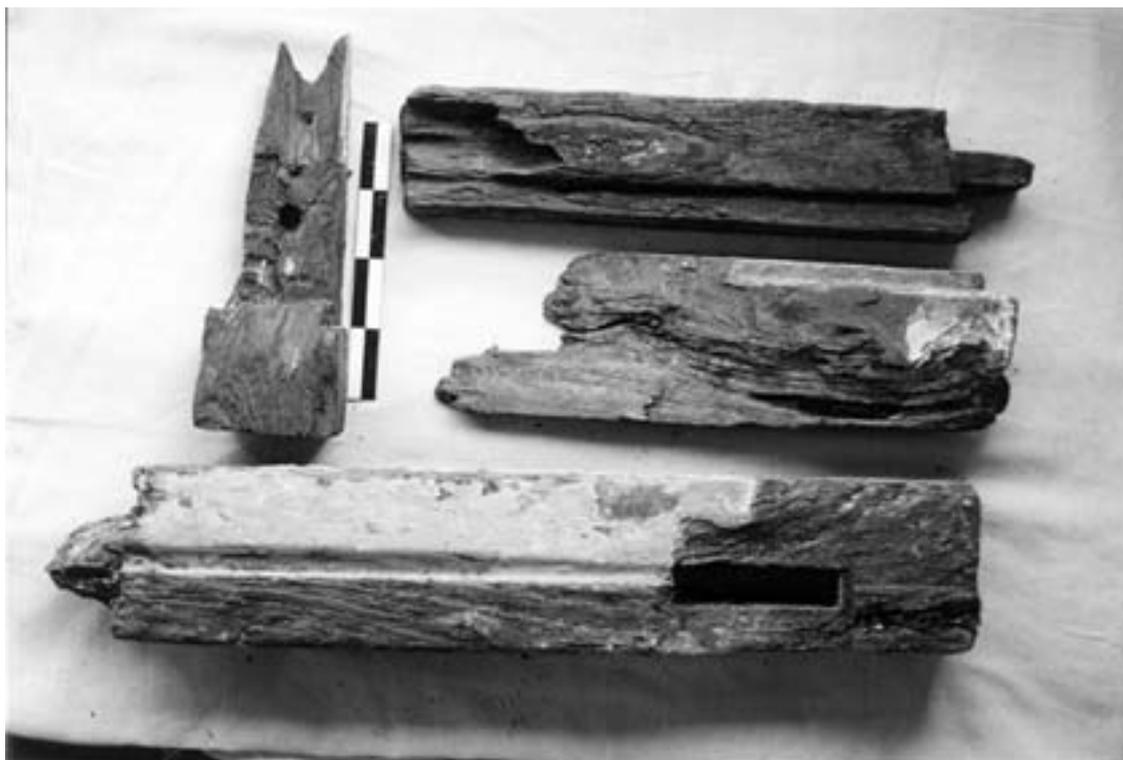
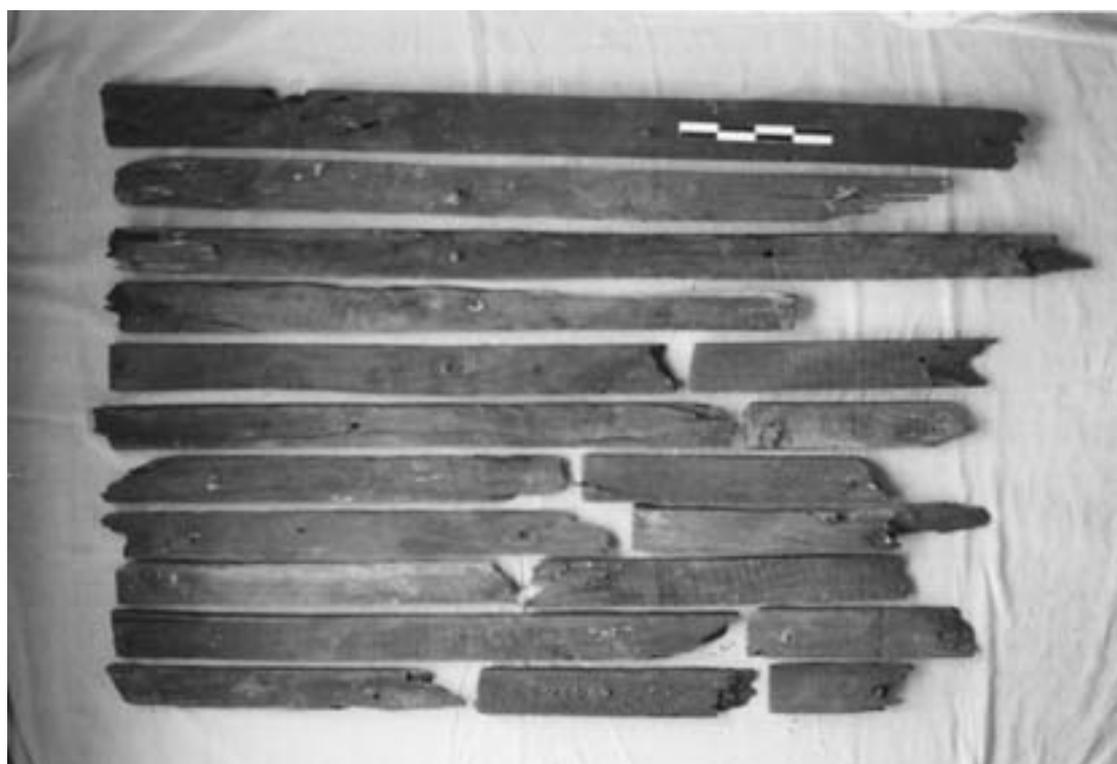
Fragmentos de marcos de puertas hechos de madera cortada con sierra y terminada a mano (ca. 1850/70);  
abajo: tirantes del techo hechos con madera de algarrobo aun con sus clavos de perfil cuadrado  
(ca. 1850/70)
