ARQUEOLOGIA E HISTORIA DE LA CAPILLA DE TANTI, CORDOBA

1840 - 1848

Daniel Schávelzon

Serie: Informes Preliminares
Publicación nº 1

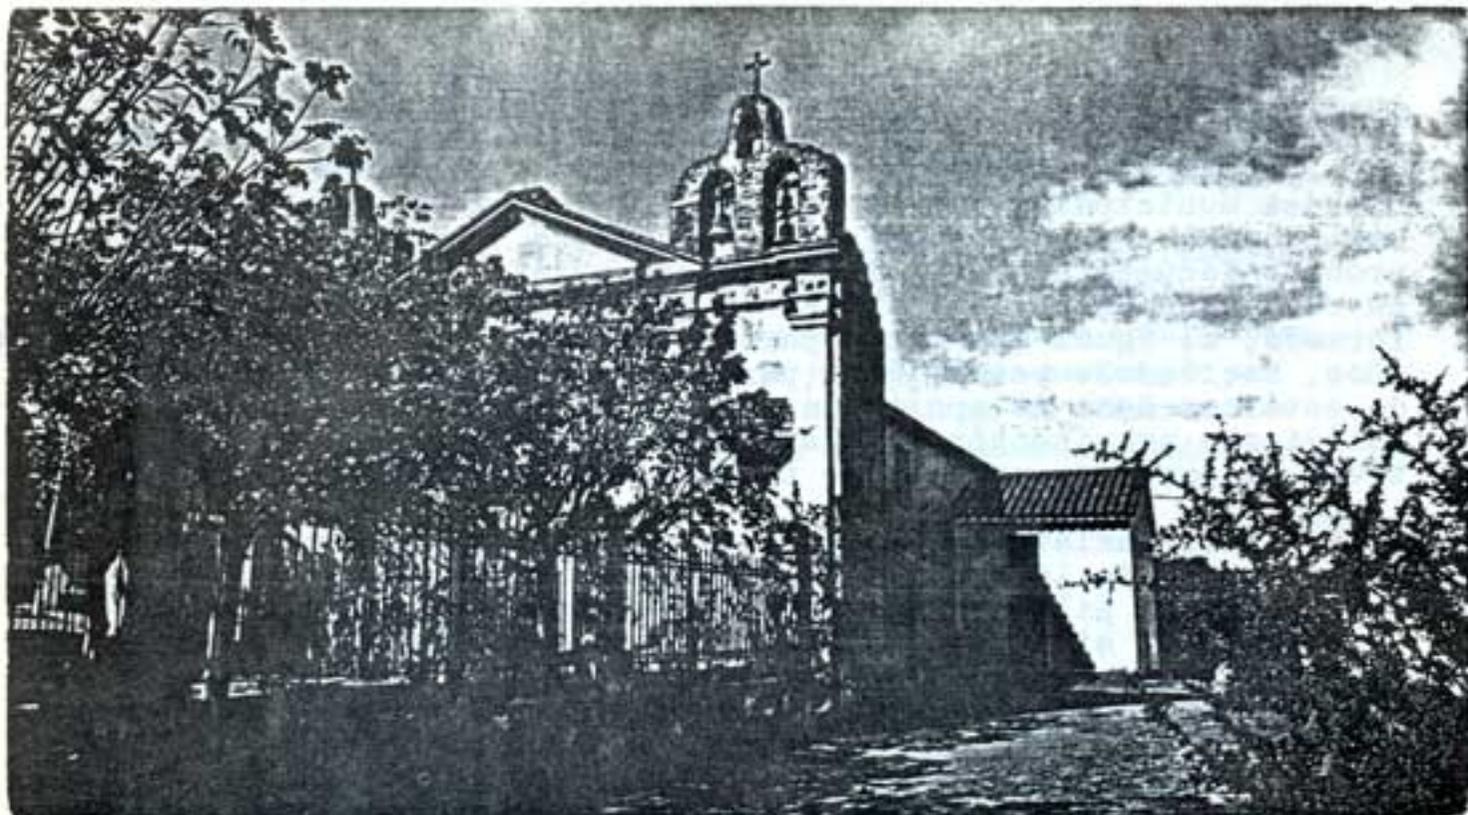
Vista general de la capilla de Tanti, Córdoba, construida en 1848 y modificada en los últimos años. En el atrio y en el lado sur se hicieron tres pozos de sondeo.

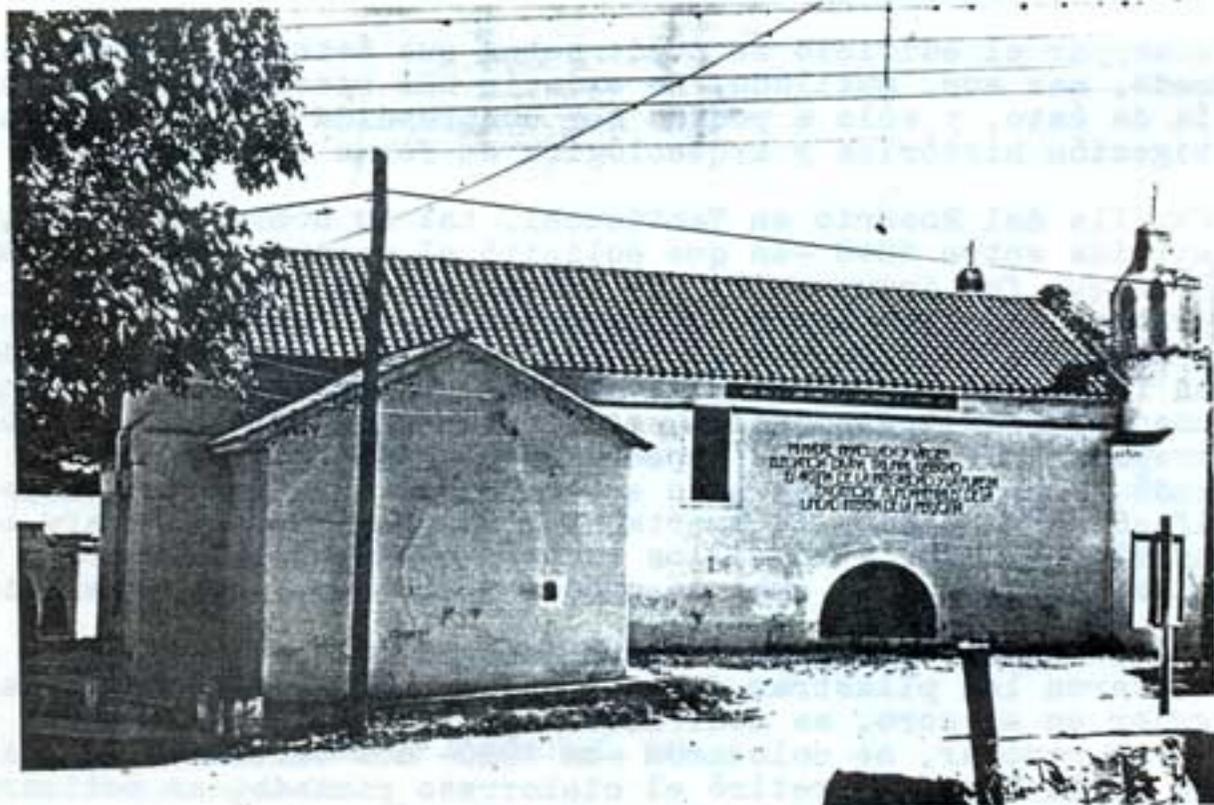
El volumen de la nave central y la sacristía originales, y las ventanas que le abrieron hace menos de 10 años. A un lado de la pared se excavó el pozo no.3.

Pero los cambios mas graves fueron hechos entre 1960 y 1969, en que se cortaron las pilastras de la fachada, se abrió una ventana rectangular en el coro, se modificó la puerta, se pelaron muros para volver a revocar, se colocaron -en 1980- dos ventanas de media naranja en la nave, se retiró el cielorraso pintado, se retiraron las pinturas del muro testero, se destruyó el arco a la nave lateral y, como si fuera poco, se destruyó el púlpito y parte del altar mayor.

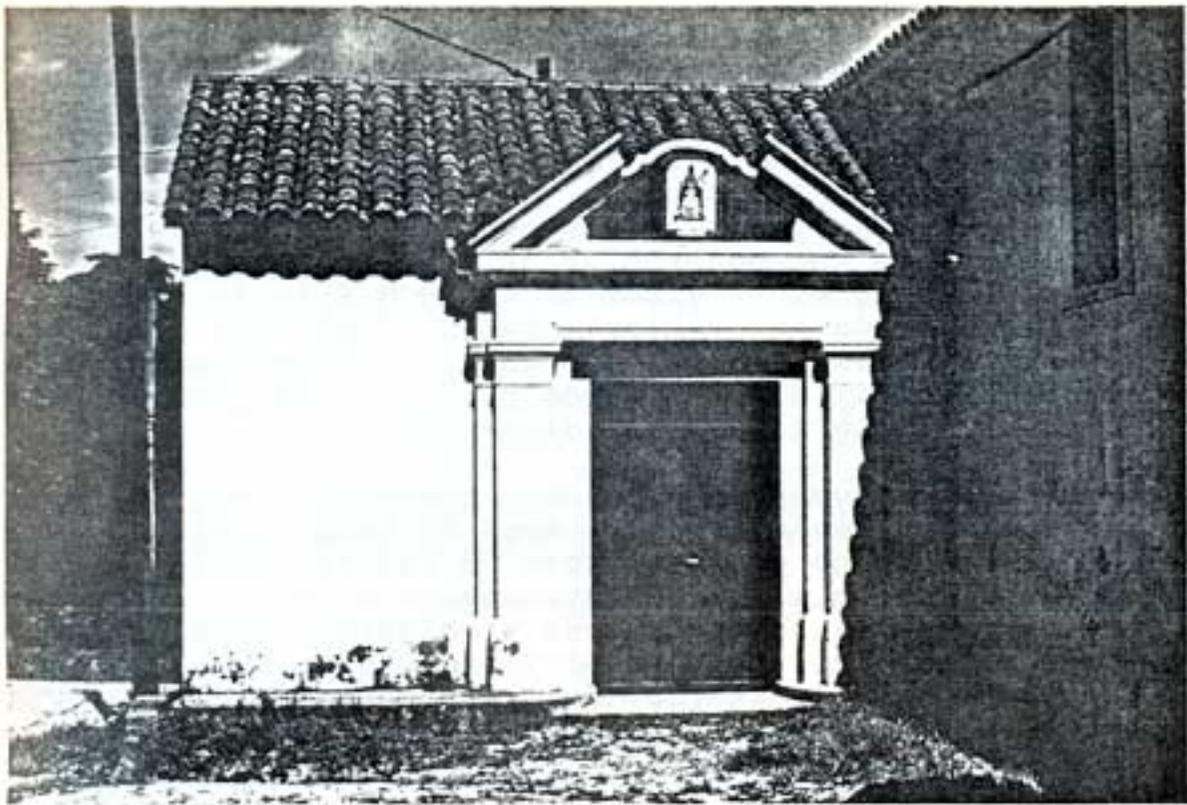
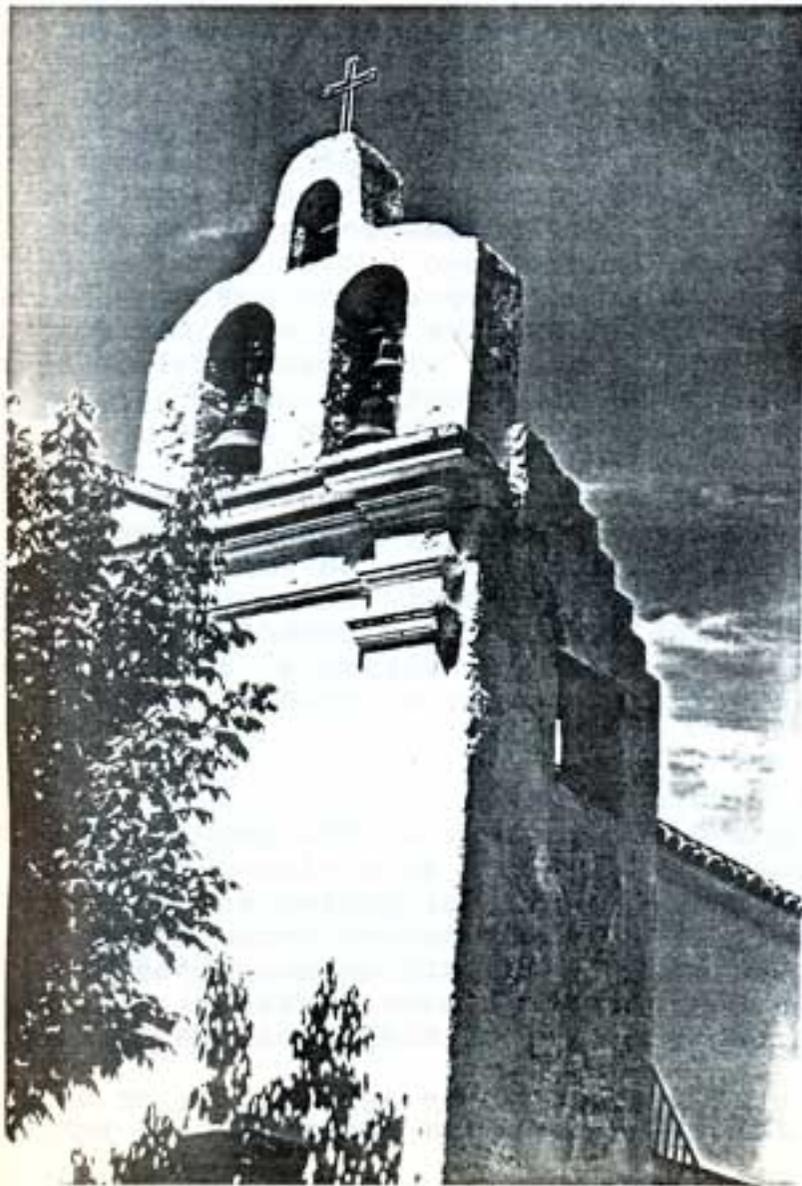
Dos detalles de la iglesia de Tanti: la sacristía antigua y la torre con espadaña. Es un buen ejemplo de la continuidad de la arquitectura colonial hacia mitad del siglo XIX. Las excavaciones permitieron corroborar el proceso de cambio del edificio a lo largo de su historia.

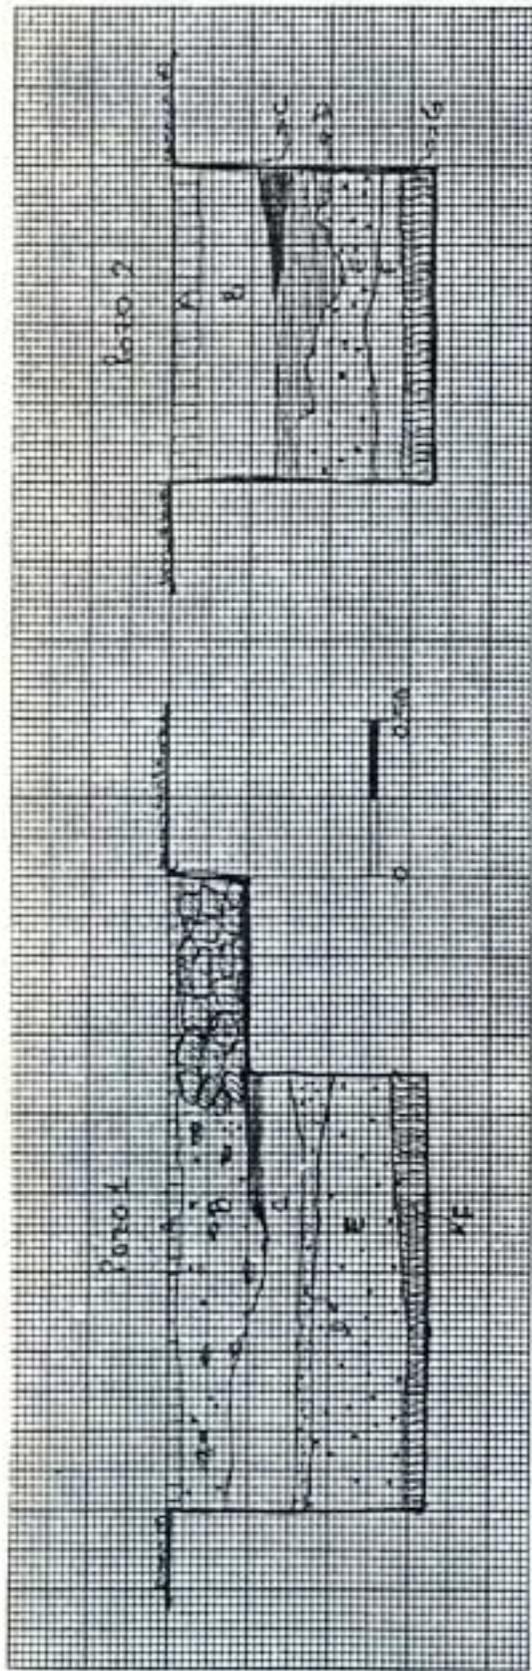
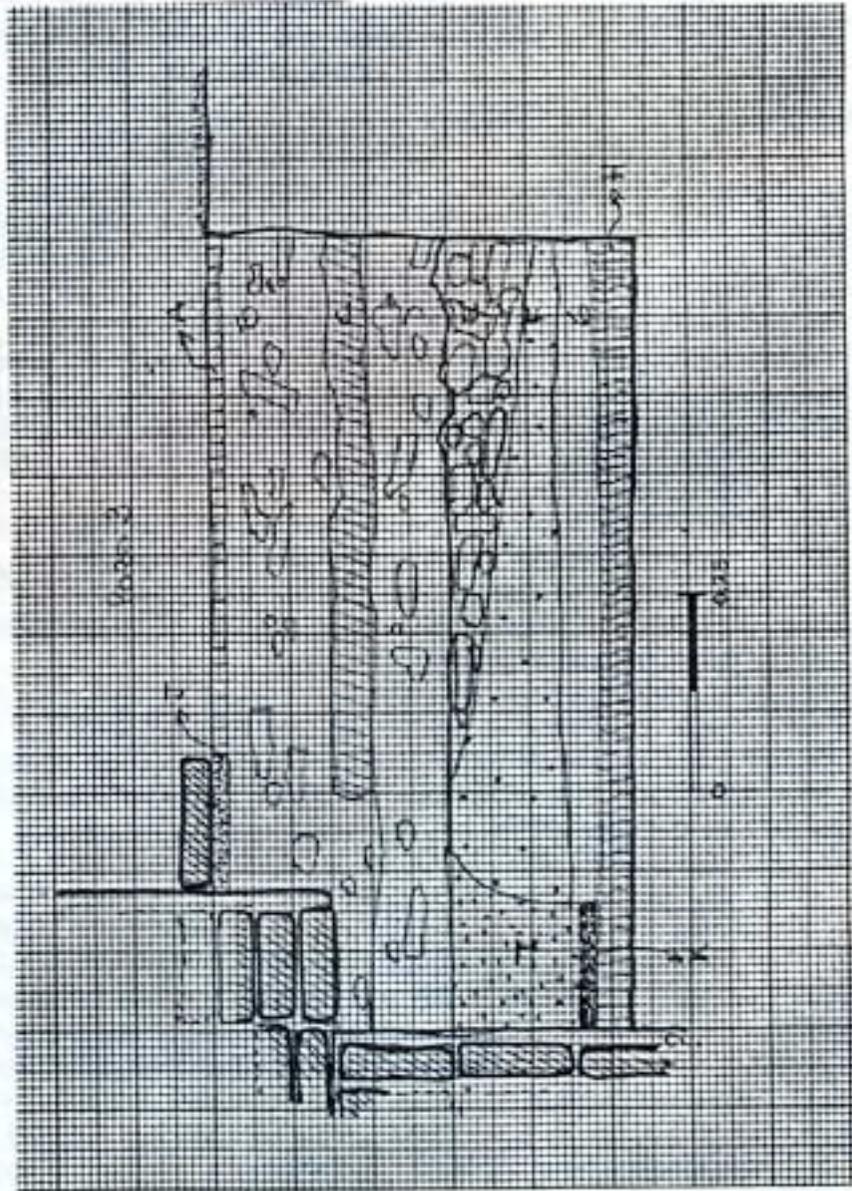
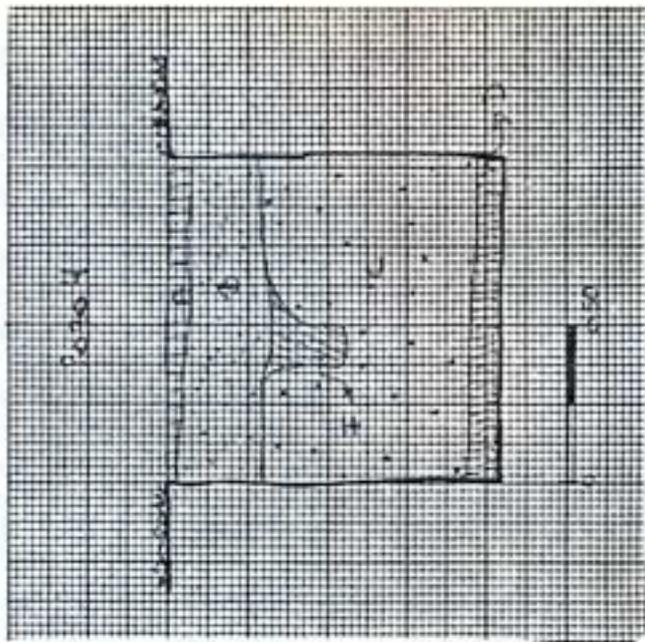
Pozos estratigráficos excavados en la Capilla del Rosario, Tanti, Córdoba.

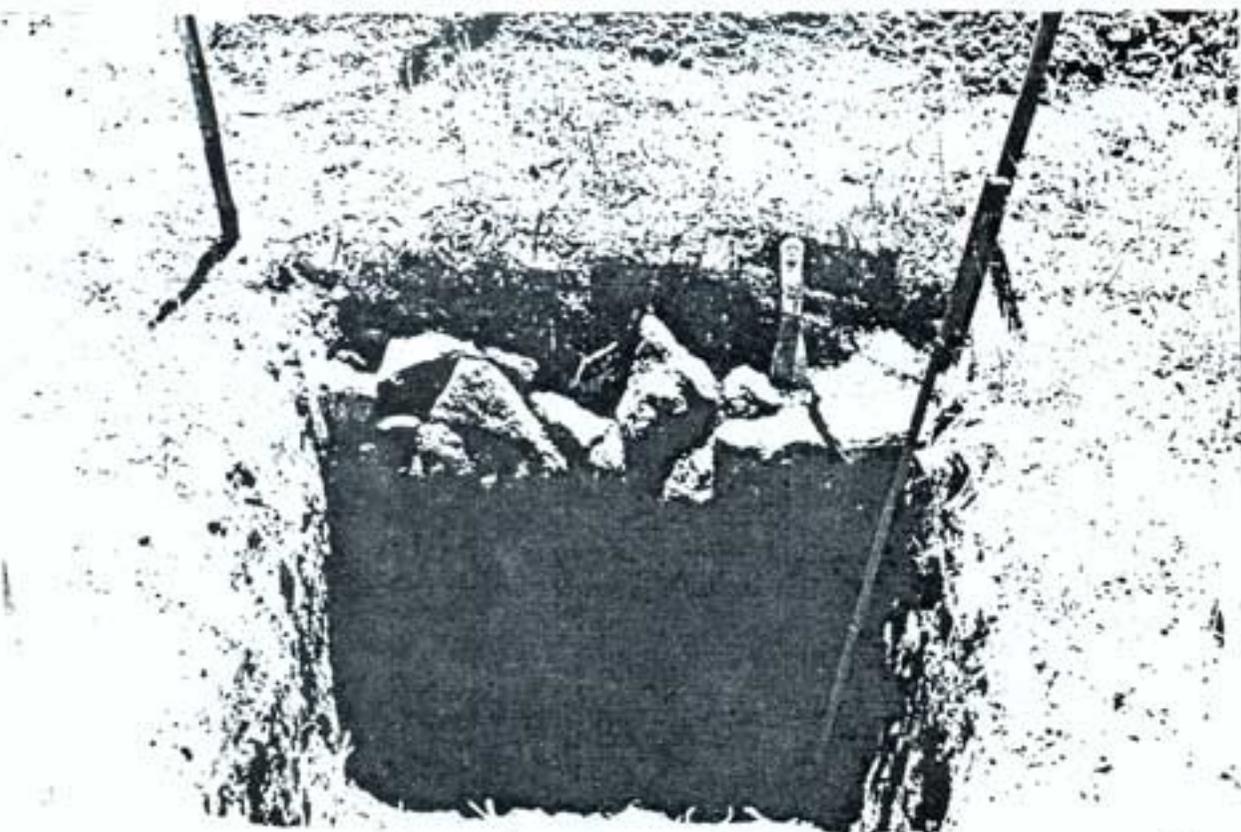
Pozo 1: foto mostrando la parte superior del contrapiso de ladrillos y cal hecho para nivelar el terreno.

ladrillos grandes y piedras. El pozo midió un metro de lado, aunque la aparición de un piso de cascotes de ladrillo permitió que se nos autorice a ampliarlo a dos metros de ancho. Lo que efectivamente se encontró fue un contrapiso hecho hacia 1940-1950, con cascotes de ladrillo y cal, de función desconocida. Se observaron seis capas estratigráficas:

- a. Humus, tierra negra compacta, sin material cultural.
- b. Contrapiso ya citado, 18 centímetros de ancho, con un sector no cubierto hecho con arena y pequeños fragmentos de ladrillo. El ancho de éstos era de 15 cm. y su espesor de 4,5 cm, aunque no hubo posibilidad de medir el largo original en ninguno de ellos. No hubo material cultural. Fecha promedio 1945.

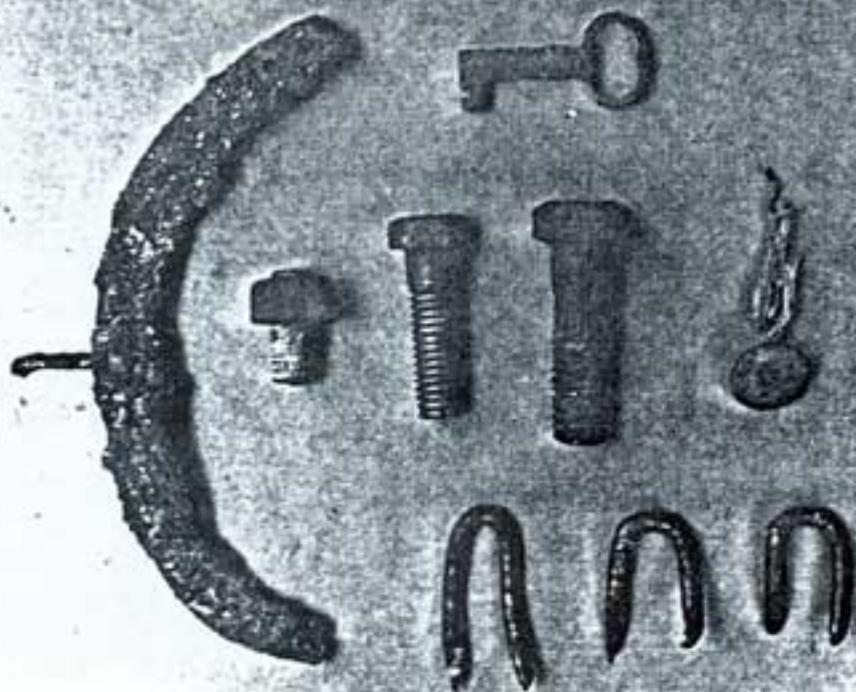
Objetos de metal: media herradura con clavo, tres bulones, una llave, tres grampas de alambrado y un botón metálico con amarre de alambre e hilos.

Las grampas de alambreado no han sido consideradas aun como objetos arqueológicos interesantes, pero en este caso es evidente que se trata de manufactura regional artesanal sobre alambre industrial de inicios de este siglo. Desde el punto de vista de la arquitectura, todos estos niveles estratigráficos, pese a su aparente antigüedad y diferencia cronológica de sus contenidos, están en contacto con construcciones nuevas, pos 1949. Al excavar en el borde del pozo el muro que quedó a la vista es de ladrillo moderno cubierto por revoque de cal y cemento contemporáneo a la remodelación de la capilla. Por detrás se

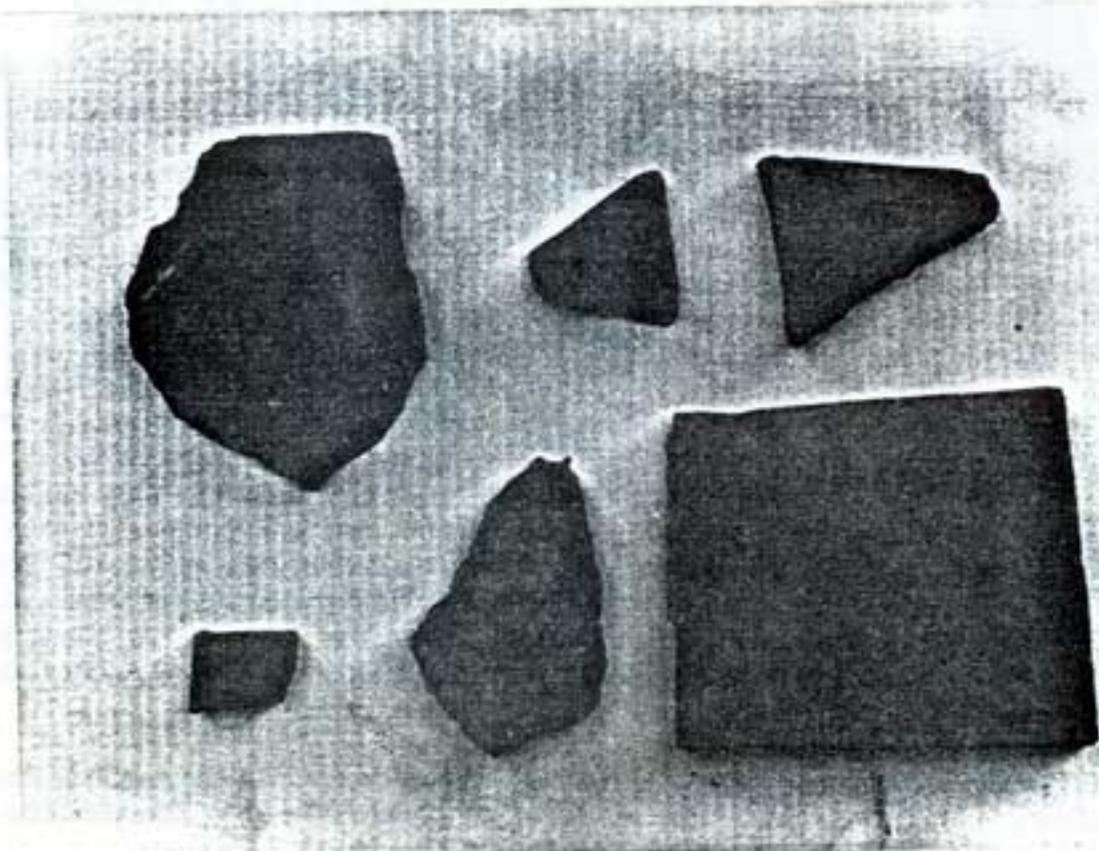
Baldosas cerámicas francesas y nacionales, vistas por su base estriada. Un sólo caso es manual. Per tenecieron al piso original de la capilla de 1848.

e. Nivel inferior sobre la roca estéril. Mostró dos fragmentos de baldosas cerámica rojas, con estrías en la base y restos de sello circular central. Se identifican por lo tanto como francesas, posiblemente marca Pierre Sacomann, y fechables para la segunda mitad del siglo pasado.

En este segundo pozo se corrobora lo dicho para el primero: el terreno fue ocupado originalmente cuando se construyó la capilla, de cuyo piso de baldosas son ejemplo los dos fragmentos encontrados. Desde allí hacia arriba los restos evidencias estas posteriores hasta la actualidad.
