# ARQUEOLOGIA URBANA

## LA EXCAVACION DE UN ALJIBE EN SAN TELMO TRANSFORMACION EDILICIA Y CRONOLOGIA ARQUEOLOGICA (1865-1895)

Publicación no.7, 1988

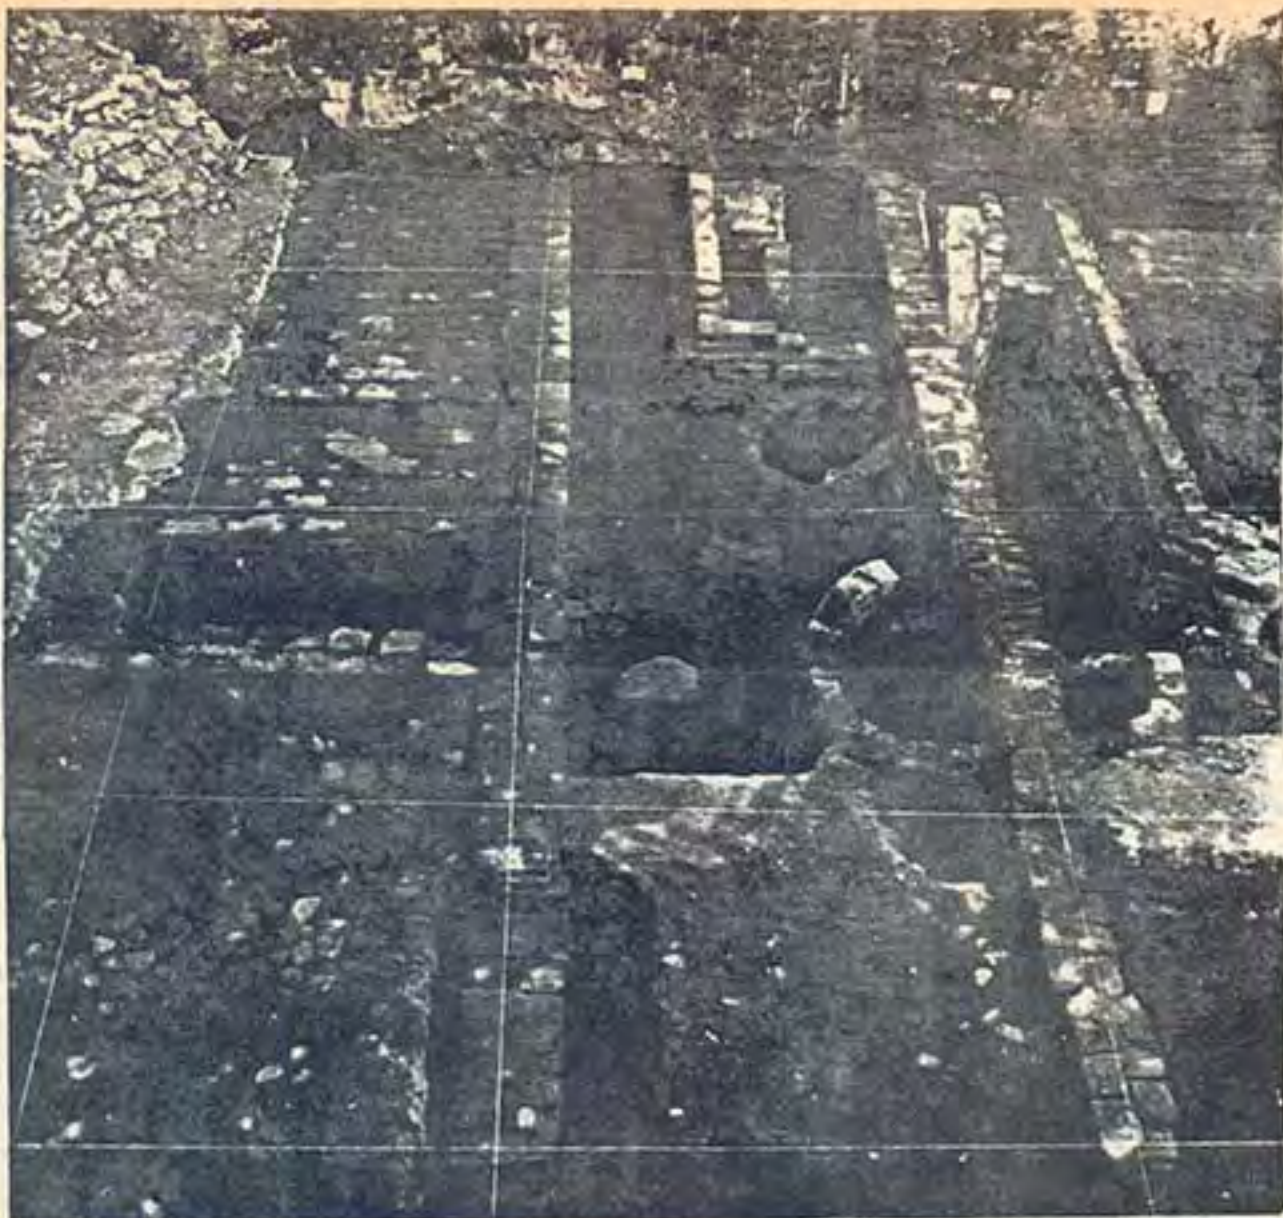
Vista del conjunto del sector oeste del Patio 3, mostrando la relación entre el pozo ciego, aljibe, letrinas y paredes. Sobre la izquierda el muro superior descansa sobre un cimiento anterior, de una casa de 1780.

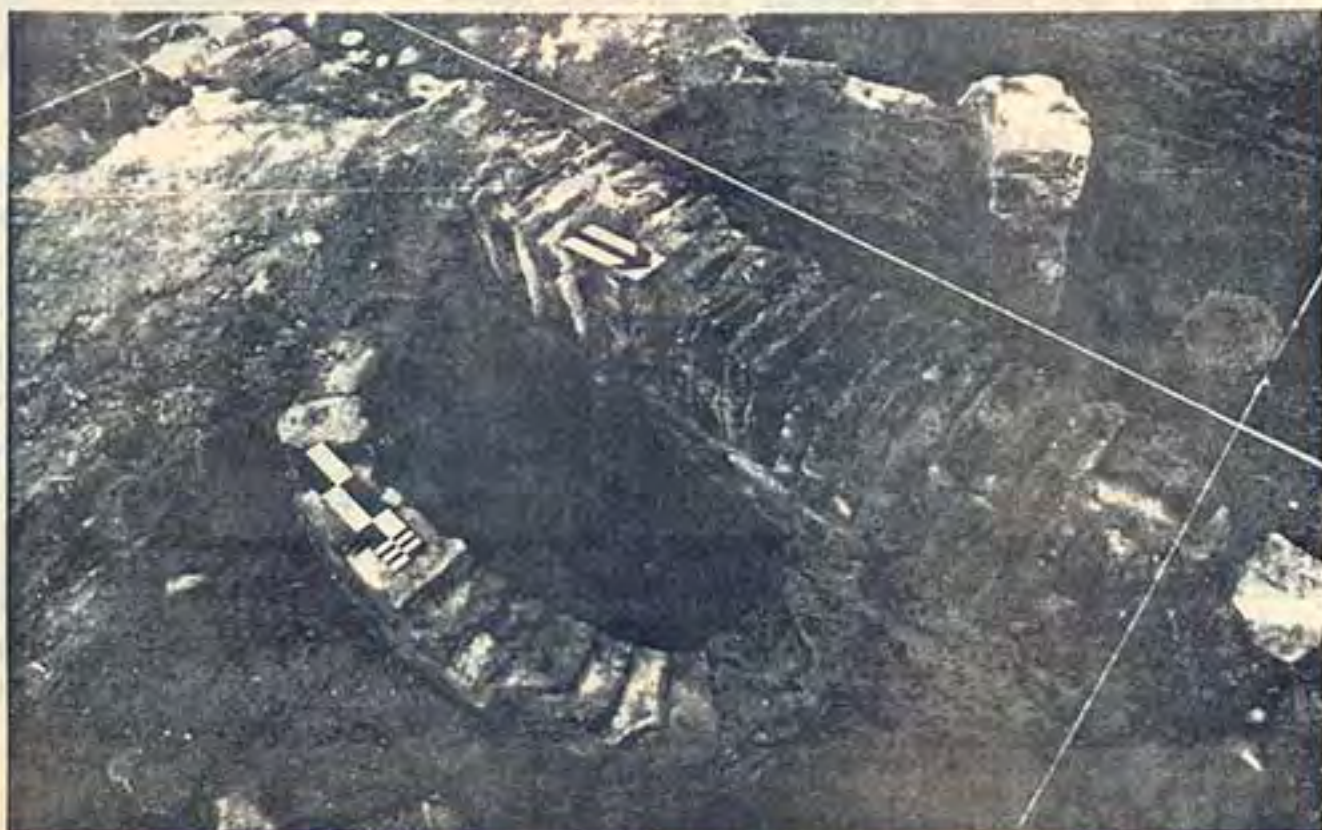
Vista del aljibe ovalado y el muro que lo corta, al completarse la excavación en febrero de 1987.

El pozo era también una construcción interesante, no sólo porque ya son muy pocos los que quedan en el área céntrica de la ciudad, sino también por sus características constructivas mismas. Estaba ubicado de tal manera que la pared que separaba patio y cocina pasaba por encima de él, cortando el brocal por el medio, permitiendo así su uso desde el exterior y el interior simultáneamente. Es por eso mismo que su forma es ovalada. El muro, que atraviesa el brocal, está sostenido allí por dos vigas de quebracho sobre el cual se construyó un pequeño arco de descarga. El que estas vigas hayan sostenido hasta hoy una enorme pared con dos pisos encima habla a las claras de la calidad de los albañiles de la época. El brocal era muy sencillo, ya que estaba construido con medios ladrillos, revocados con una gruesa capa de cal con arena de río, el cual bajaba hasta el nivel del piso original.

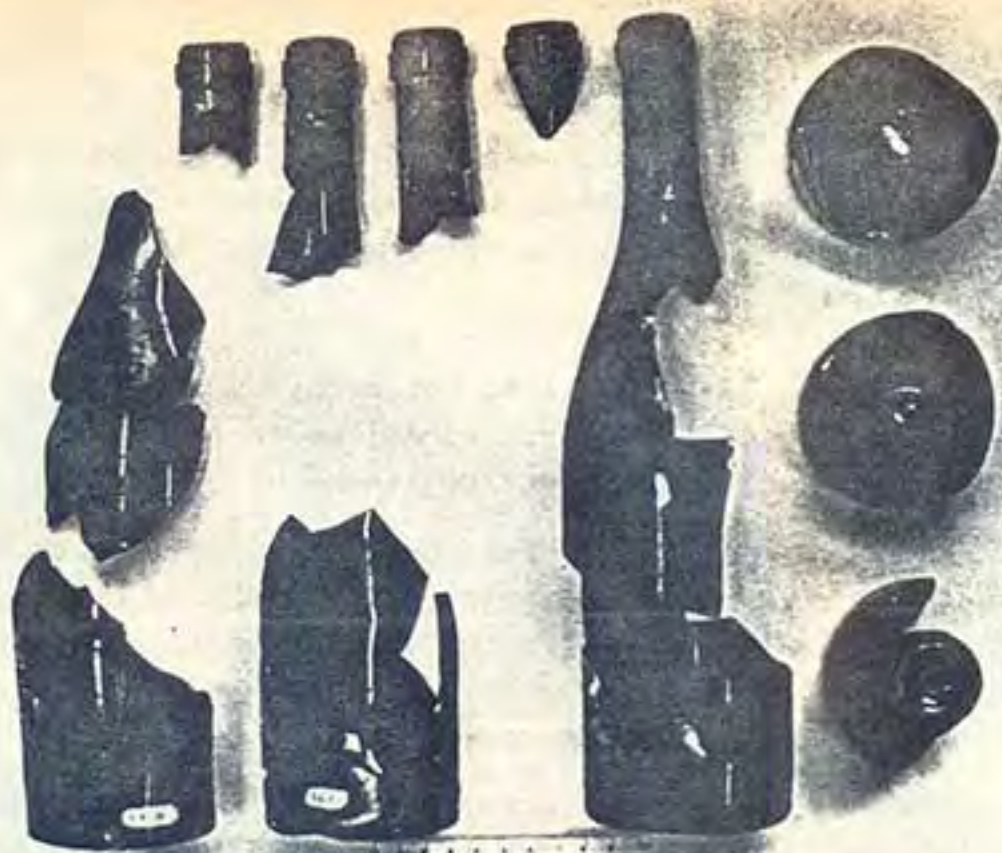
Grupo de botellas de vino parcialmente reconstruidas, parte de los 135 fragmentos excavados en el aljibe.

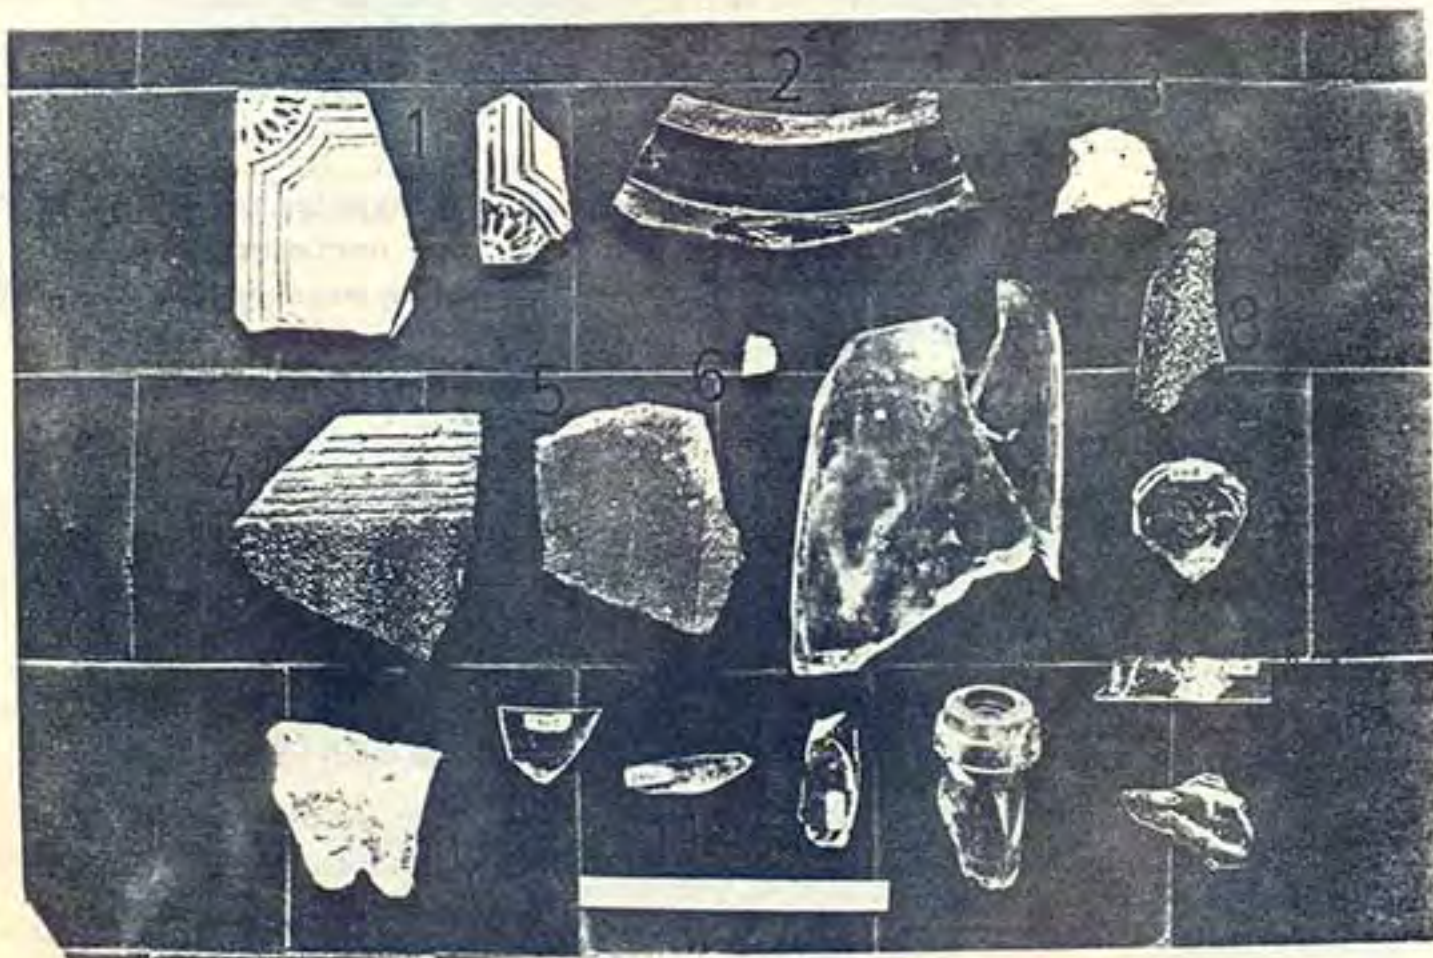
1. Azulejos Pais de Calais; 2. cerámica Verde sobre amarillo de pasta roja; 3. baldosa; 4. caño de gres cerámico; 5. teja tipo española; 6. baldosa; 7, 9, 11 y 12. botella de vidrio transparente; 8. caño de grés cerámico; 10. revoque de cal con pintura blanca en tres capas.

1. Fragmento de baldosa amarilla, cerámica, de 2,15 cm. de espesor. Se trata de baldosas de mala cocción, probablemente francesa, de las fábricas del Havre, cuyo tono amarillento/rojizo es muy peculiar.

2. Tres fragmentos de azulejo Pais de Calais, de 10,8 cm. de lado, decorados con un motivo muy común entre 1820 y 1880 de cuatro rayas paralelas cerca del borde (Nadal Mora 1947). Gran cantidad fueron usados en el relleno de los nuevos pisos hechos entre 1890 y 1900. Su ubicación en el edificio original se desconoce.

4. Dos tejas españolas hechas a mano, en fragmentos. Posiblemente éstas provengan del techo original de la cocina y caballerizas.
5. Dos fragmentos de caños de cerámica vidriada, uno de ellos con restos de la rosca "macho", por la cobertura vidriada es factible que sean de procedencia inglesa, ya que la pasta es la característica color gris oscuro.

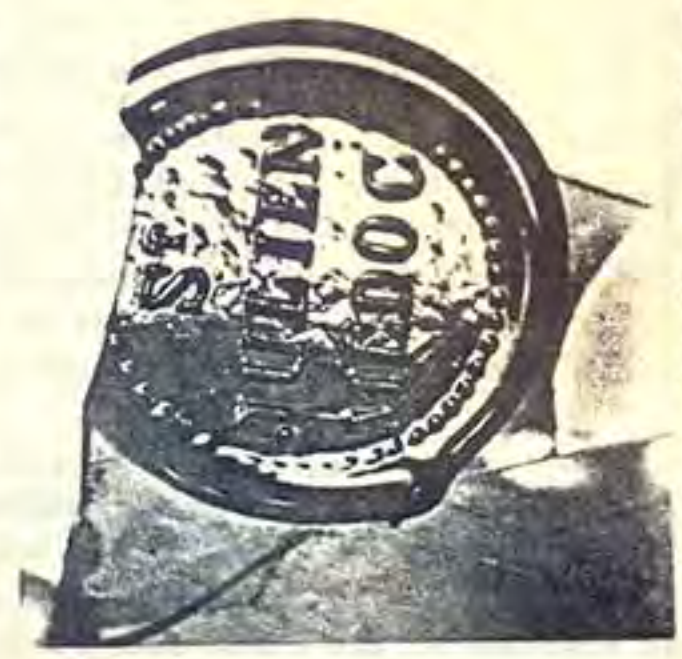
Sello de una botella de vidrio color verde medio con su inscripción.
