EXCAVACIONES EN EL CASERON DE ROSAS EN PALERMO

Informe preliminar de la segunda temporada (1988)

Daniel Schávelzon y Jorge Ramos

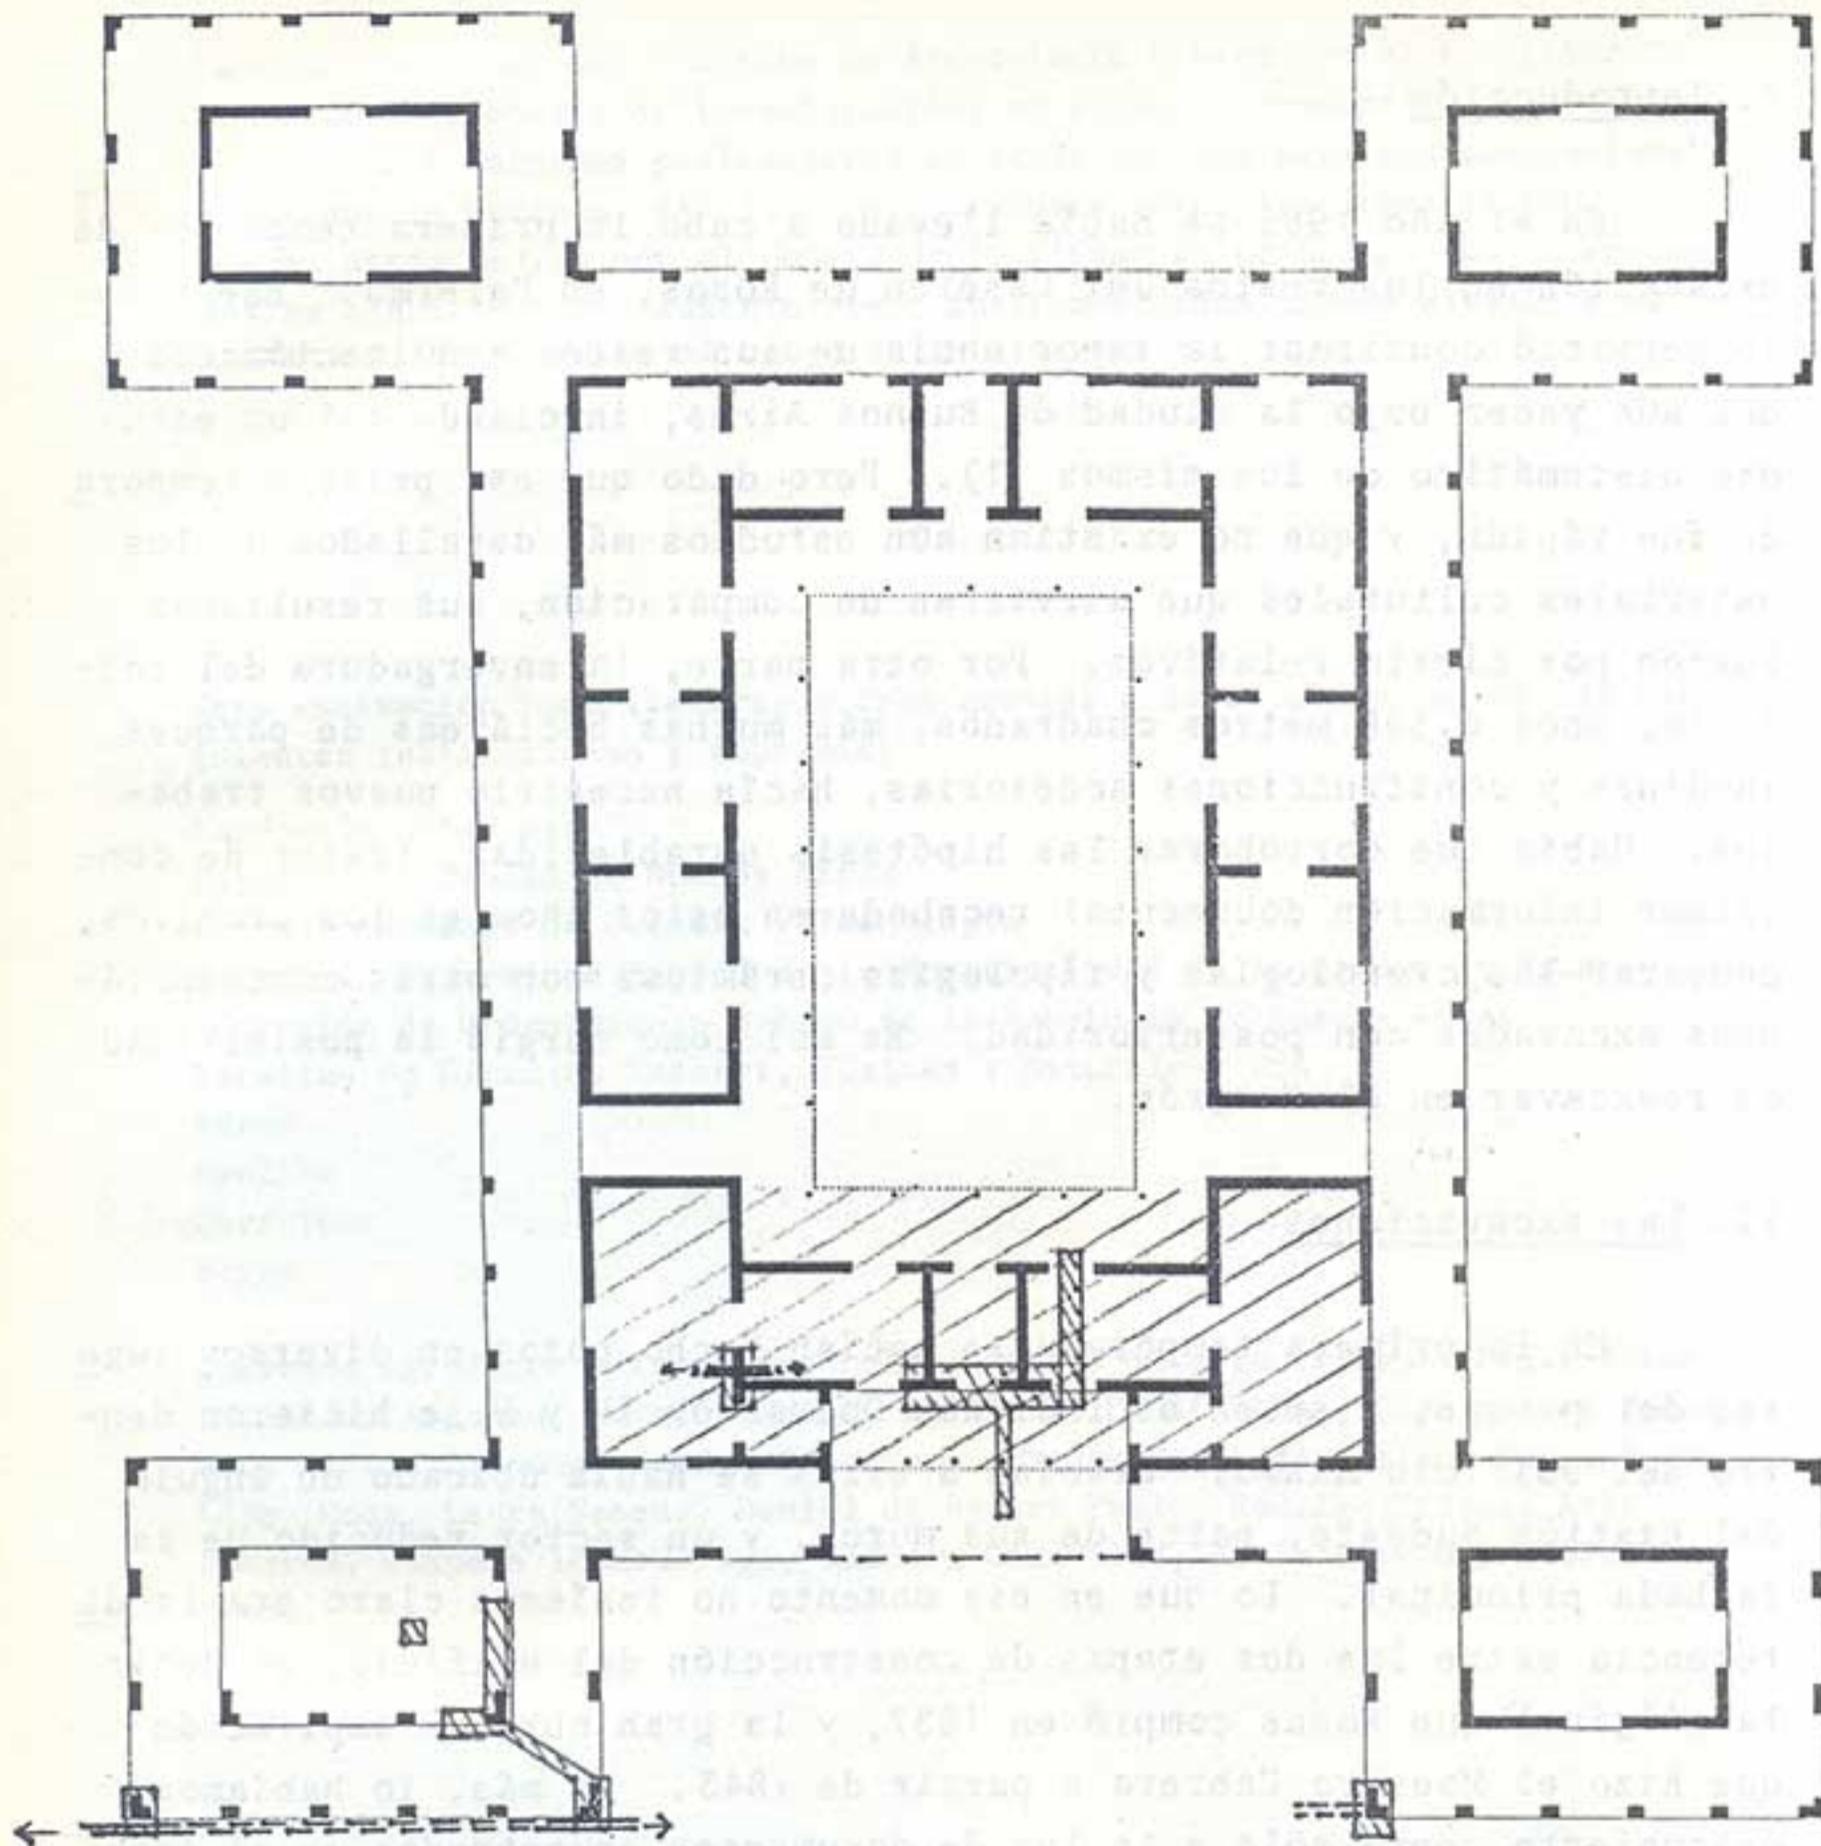
Plano reconstructivo del Caserón de Rosas (ca.1841)
 al ser ampliado por Miguel Cabrera. El sector rayado
 indica el edificio original mas antiguo.

Area excavada 1985 y 1988
-

Albañales y cañerías descubiertas
-

Límite probable del piso de baldosas exterior
-

Basamento de reja que cerraba el patio

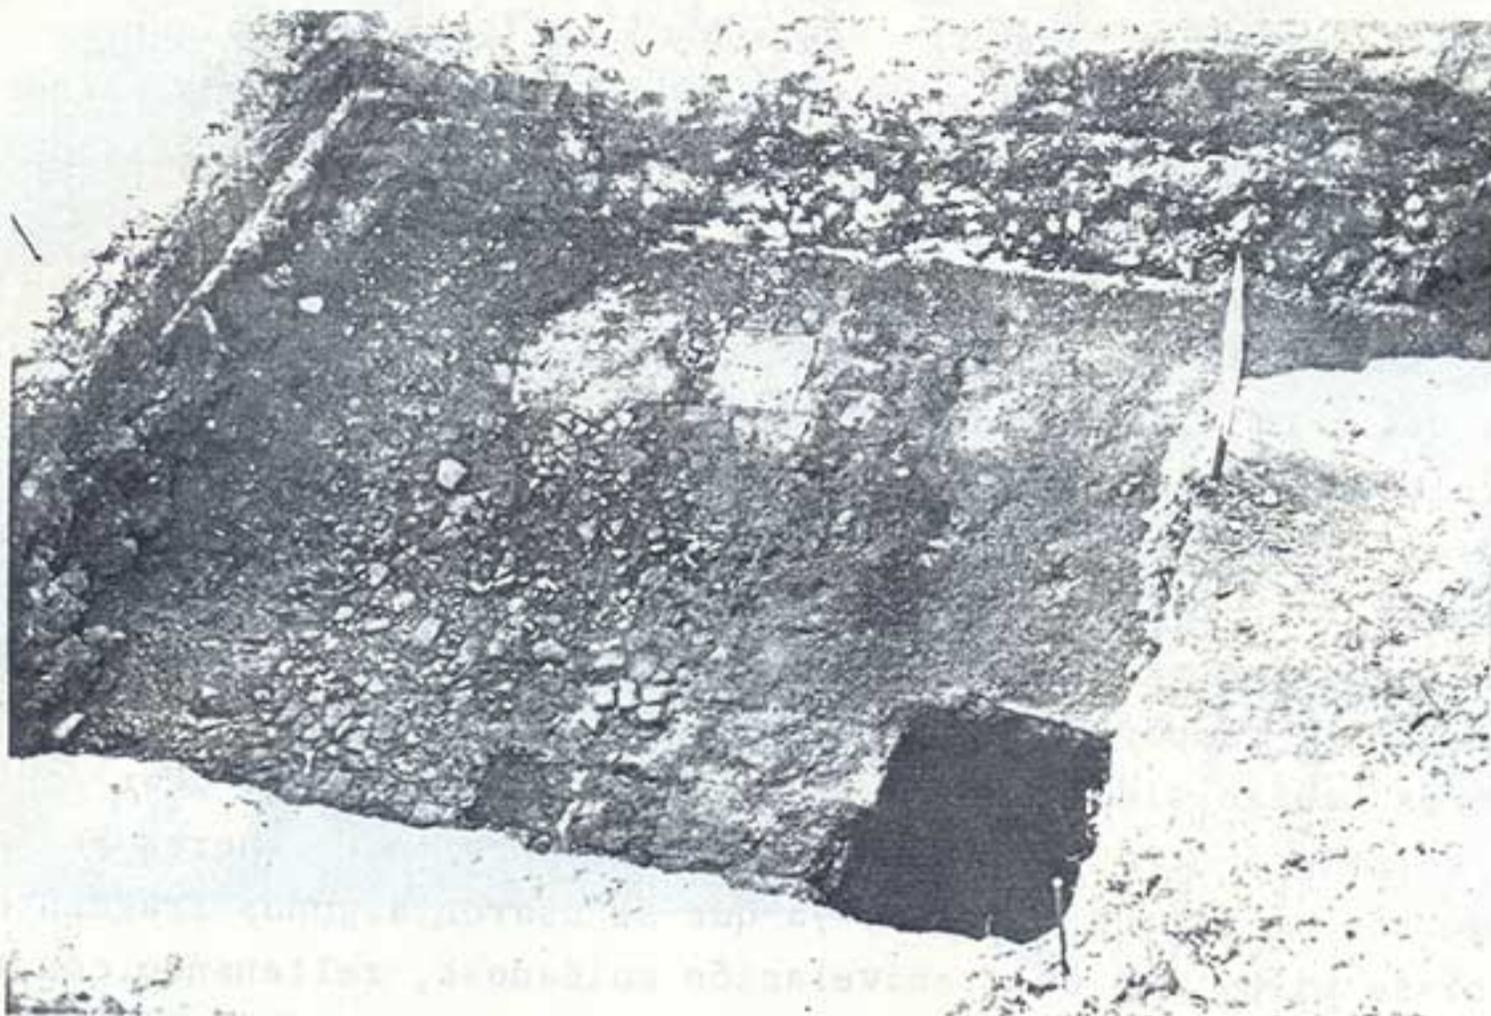
Piso de baldosas cerámicas de la galería exterior destruidas por la caída del techo en la demolición, la pared original y el piso de tierra interior.

la de Dubosc, del Havre. La mayor parte de las recolocadas son amarillentas, muy burdas, de cochura diferente, con su interior rojizo y el exterior amarillo, casi siempre sin marcas. En CD-5 puede apreciarse el patrón de distribución de las baldosas originales y sus reparaciones.

En varias ocasiones pudimos observar los primeros ladrillos que cayeron sobre este piso empotrándose en él, para luego, quizás décadas de segundo más tarde, caer completo el techo encima. Esto hizo muy difícil la limpieza del piso, el cual tratamos de conservarlo en parte por si algún día es factible una restauración. Una trinchera hecha hacia el río permitió observar que el piso de baldosa sobre otro de ladrillos continuaba hacia el este, creando así un patio abierto mucho más ancho que el pórtico en sí mismo.

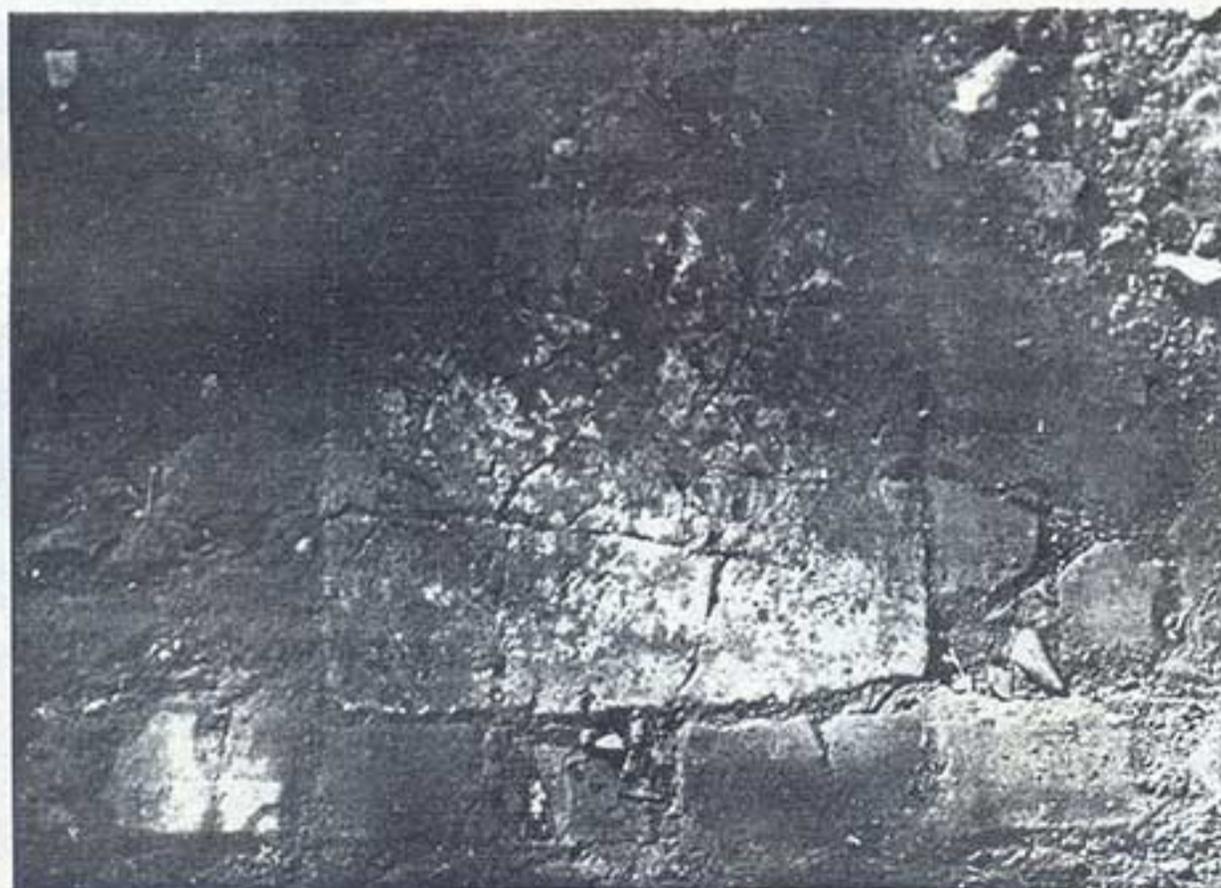
Una de las pocas baldosas del piso aun en su lugar

Las baldosas volvieron a aparecer en gran cantidad, aunque como hemos ya destacado, se pudo excavar un sector completo en el cual se habían conservado en su lugar buena parte de ellas. Se pudo así modificar la hipótesis de que las baldosas rojas y las amarillas podrían haber correspondido unas al techo y otras al piso; por el contrario, se encontró de ambos tipos colocadas mezcladas entre sí en el piso, aunque es evidente que el solado original era rojo, y las amarillas son parches posteriores. Las marcas son las mismas y las variantes son las ya clasificadas, aunque hay dos novedades: baldosas rojas delgadas, 20 por 20, con las estrías inferiores hechas a mano y en forma irregular; hubo también varias baldosas más antiguas, de 22 x 22 x 2,6 hechas a mano. Provenientes de los caminos se encontraron conchillas blancas. Los vidrios de ventanas son también similares a lo ya conocido, destacándose un fragmento completo de 1,5 milímetros de espesor recuperado del interior de una de las habitaciones.

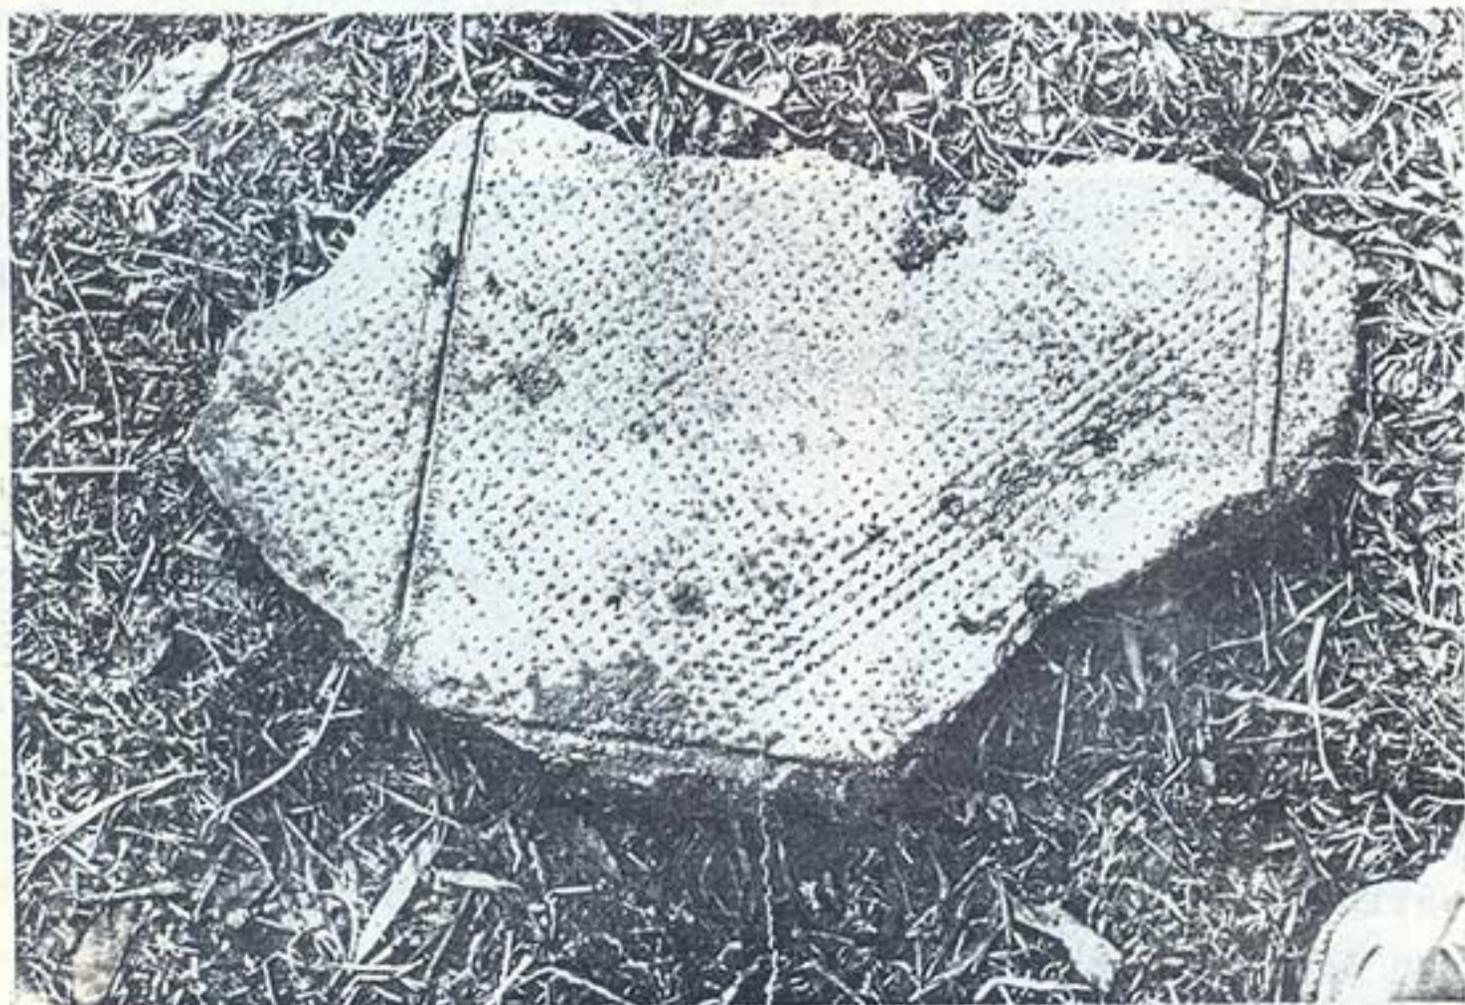
Fragmento del piso de cemento del patio principal del Caserón hecho en su época de Colegio Militar.

En la excavación anterior se habían descubierto algunos fragmentos de piso de cemento. Ahora pudo identificarse a éstos como provenientes del patio central, con marcas de rodillo y de una punta con la que fueron trazados rectángulos a imitación baldosas. Se encontró un balaustre de ladrillo y cal, único a la fecha, cuya ubicación original en el edificio se desconoce. También se encontraron fragmentos de alquitrán provenientes de alguna impermeabilización. Los mármoles, pocos, son todos de placas de menos de 1 pulgada, blancos. Los azulejos, en esta oportunidad, fueron más comunes, prevaleciendo los País de Calais, aunque también hubo del tipo europeo de fin de siglo. Objetos de metal conexos al edificio hubo desde clavos, tanto cuadrados -cortados a máquina o forjados-, como redondos; escarpas, tornillos grandes con y sin tuerca, arandelas y soportes de vigas de techo, remaches, alambres y piedras diversas, fragmentos de maderas, una falleba, etc.

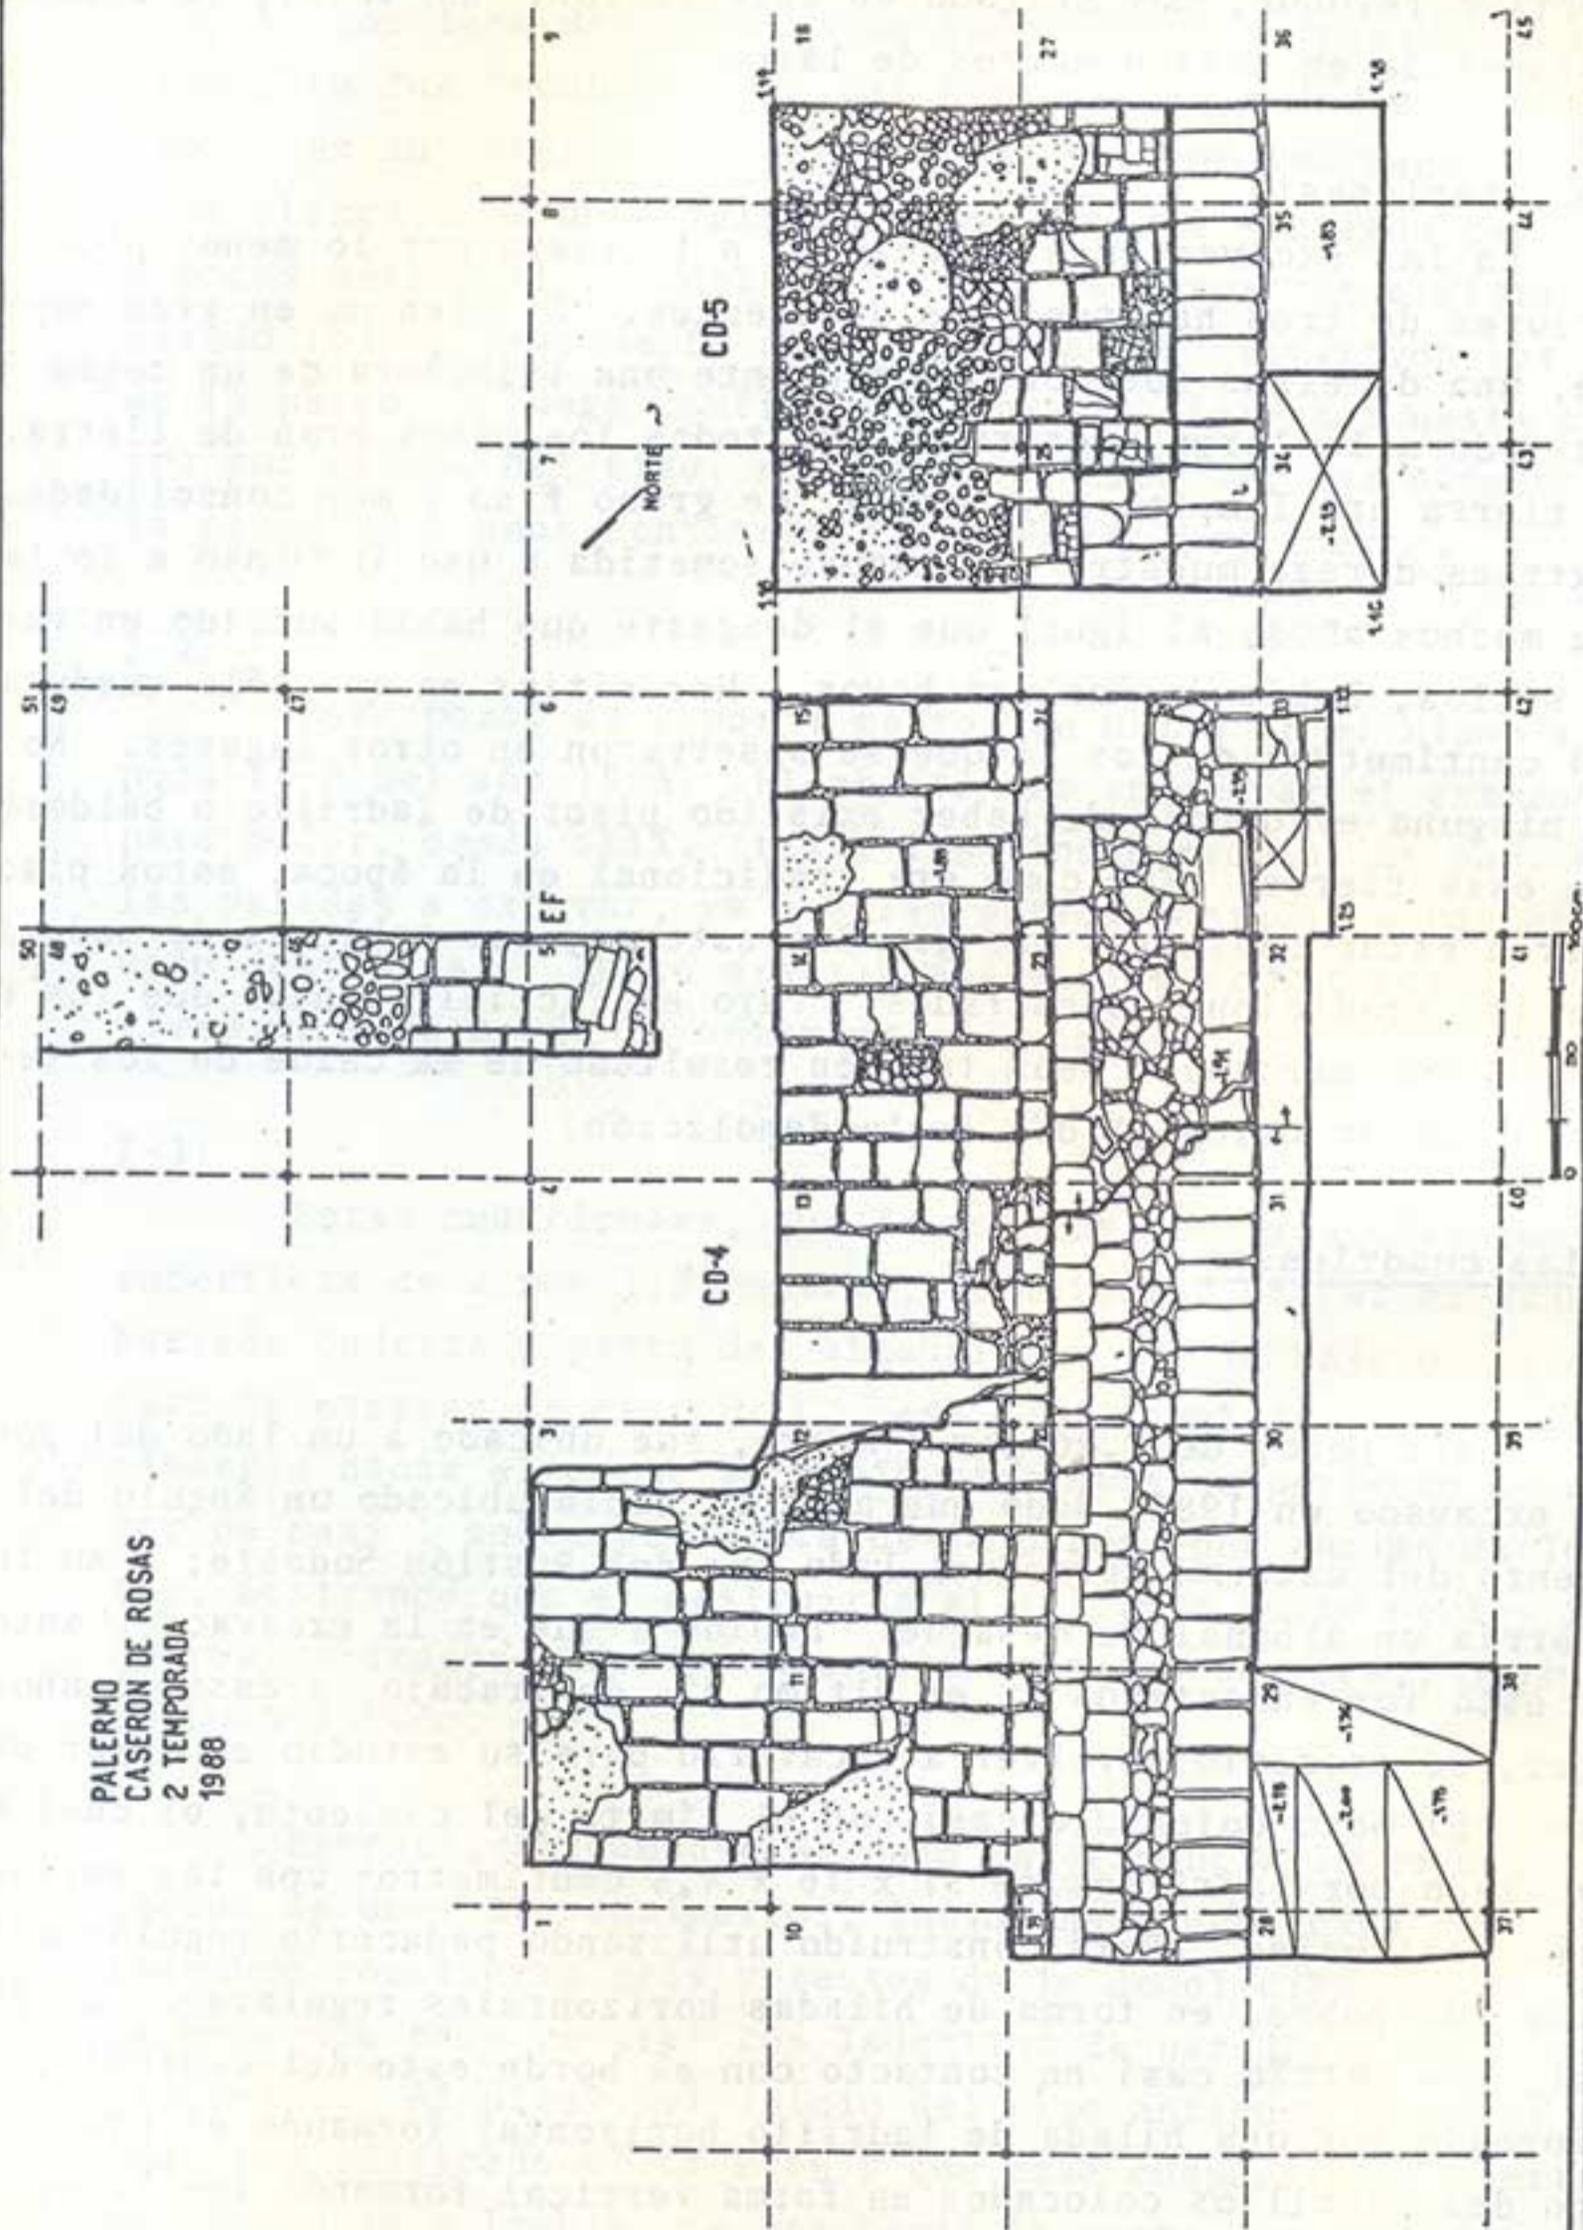
Planta de las cuadrículas excavadas en el frente del edificio (CD-4; CD-5 y EF) que muestran la fachada principal y la galería exterior hacia el noreste.

Esta pared, correspondiente a la fachada de la casa más antigua, corría de norte a sur, separando el pórtico de las habitaciones principales. Medía 80 centímetros de ancho y estaba construido con un sistema complejo. En el centro ladrillo fragmentado y para formar las caras regulares, ladrillos colocados paralelamente en un lado, y perpendiculares en el otro. Esto quizás se deba a un ensanche más tardío, ya que presenta varias evidencias de modificaciones. Lo descubierto es parte de la pared, ya que los cimientos descansan un par de hiladas más abajo. Este último fue excavado sólo hasta la séptima hilada horizontal, mostrando ser similar en su construcción a los demás excavados.

En el extremo sur del pozo CD-4 puede verse un cuadrado, excavado sólo por la mitad, de 0,40 por 0,50 metros, relleno con tierra negra limpia, que sin duda es el lugar donde estuvo colocada una columna o pilar de madera más tarde retirado. Fue recubierto por el segundo piso de ladrillo, lo cual prueba que la pared no presentaba un paño continuo. Este pilar coincide con la pared perpendicular posterior, que separaba ambas habitaciones. En el pozo CD-5 el muro se angosta, reduciéndose a los 35 centímetros de ancho del ladrillo y su

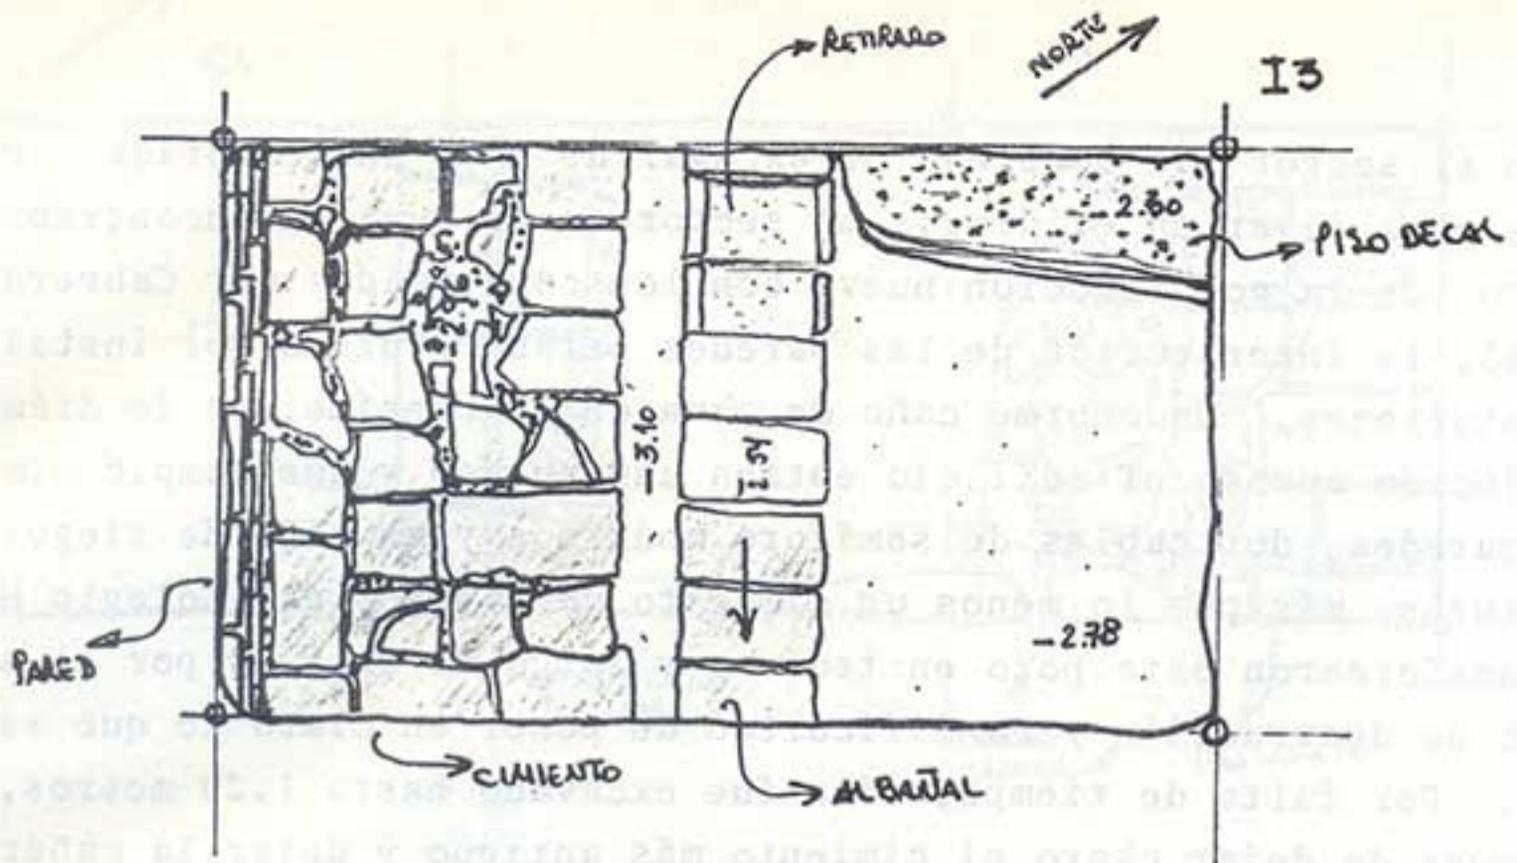
Planta de la cuadrícula excavada en I-3

Estas cuadrículas, que después de ser excavadas cubrieron una superficie de 2 por 1,35 metros, permitieron ubicar el ángulo sur del Bastión Sudeste y parte del albañal que corría bajo el piso exterior. Pero al excavar se descubrió, casi por casualidad, que apenas a 2 centímetros hacia el oeste se había mantenido en perfecto estado un sector de casi 1 metro de altura de la pared, por encima de los cimientos, mostrando que al destruirse el edificio parte de los ladrillos fueron retirados pero únicamente en algunos sectores, dejándose otros en buen estado.

Estratigráficamente se puso en evidencia la capa de relleno superior de unos 30 centímetros, luego una gruesa capa consolidada de escombros con tierra gris y restos de la demolición que rellenó la zanja excavada para retirar los ladrillos de paredes y parte superior de cimientos. Al nivel del inicio del piso antiguo, es decir encima del cual fue edificado el Caserón y que está compuesto de tierra negra fina, compacta y limpia, se descubrió la parte superior del albañal. A

90 centímetros de profundidad se halló la tierra negra grisácea que desciende paralela a los cimientos hasta la napa freática. El albañal tiene las mismas características y dimensiones que en el pozo I-1 por lo que no lo describiremos. Aquí hay que destacar que se encontró, en un ángulo de la excavación, restos de un piso de cal de 2 centímetros de espesor que identifica el nivel original del piso exterior a la galería, lo que permite establecer que el edificio tuvo en torno a él una parte con baldosas o ladrillos formando un piso.

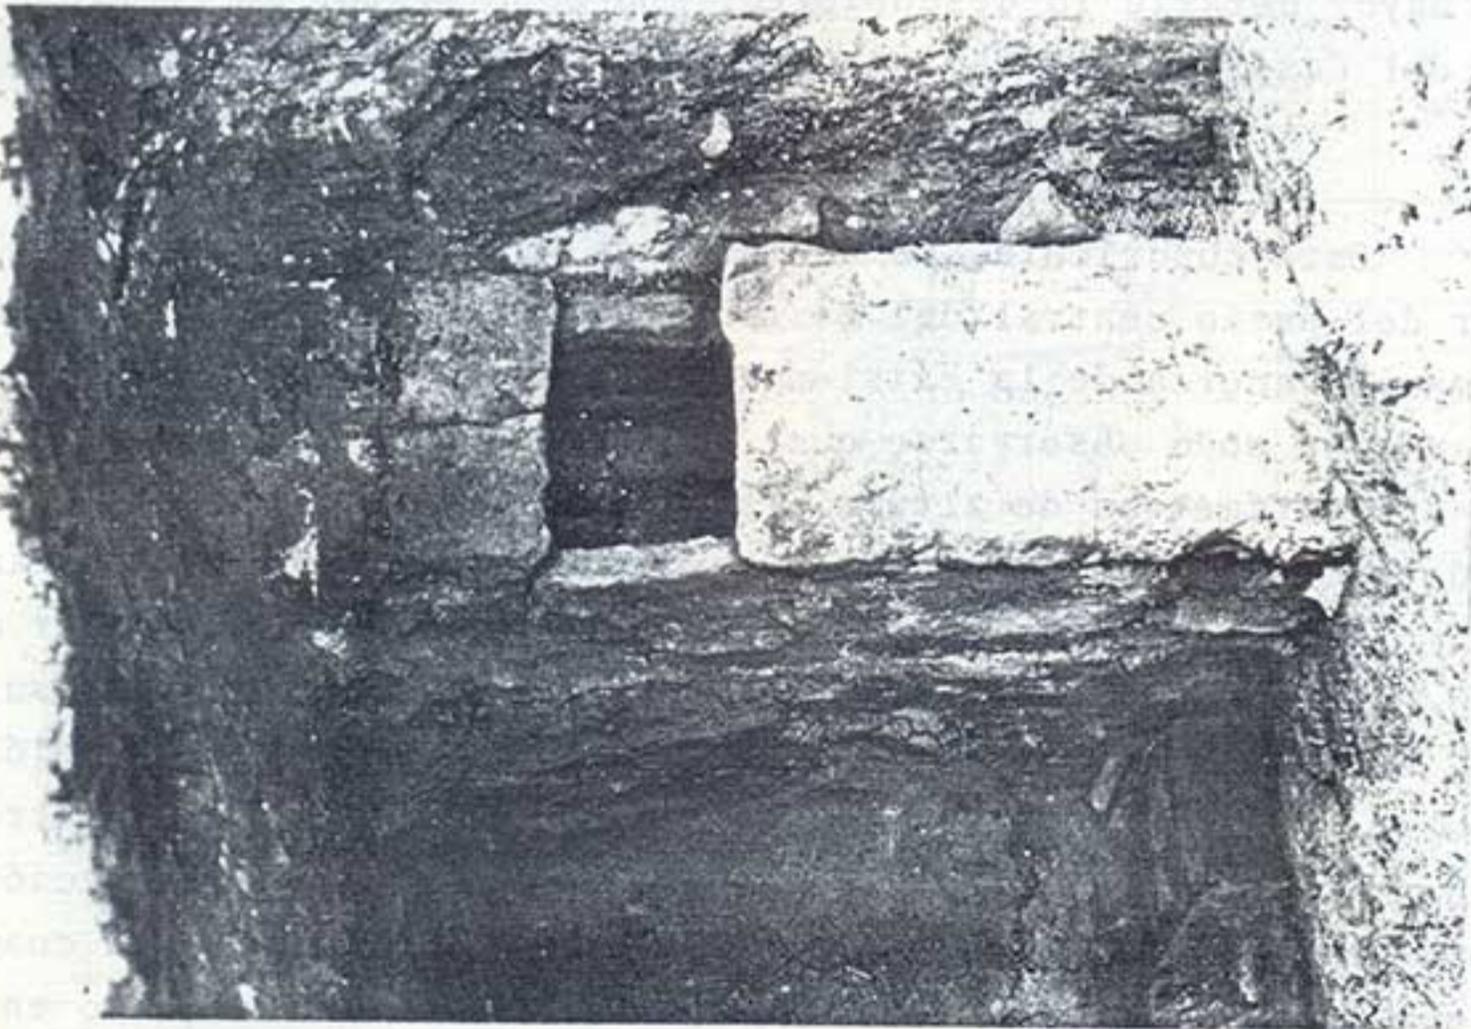
Vista del albañal para conducir agua excavado en I-1, a su lado la última fila de ladrillos conservada del cimiento.

Este pozo, de 1,20 por 1 metro, fue ubicado a un lado del pozo IV-8 excavado en 1985, dado que allí se había ubicado un ángulo del cimiento del extremo norte del lado sur del Bastión Sudeste; a su lado corría un albañal de desagüe. Debido a que en la excavación anterior esto fue encontrado en el último día de trabajo, y casi al anochecer, se procedió a volver a excavarlo para su estudio en mayor detalle. El pozo coincidió casi con el límite del cimiento, el cual está formado por ladrillos de 31 x 16 x 4,5 centímetros con las variaciones habituales. Está construido utilizando pedacería regular unida con cal pobre, en forma de hiladas horizontales regulares. El albañal, que corría casi en contacto con el borde este del cimiento, está formado por una hilada de ladrillo horizontal formando el piso, luego dos ladrillos colocados en forma vertical formando los latera-

les, y como tapa dos hiladas de ladrillos superpuestos horizontales. Todo ello fue recubierto de cal para ayudar a darle impermeabilización. En su interior se encontró tierra con fragmentos de vidrio y loza blanca. El desnivel desciende hacia el antiguo canal que corría a pocos metros al sur del edificio. Es interesante destacar cómo, cuando los obreros de la demolición de 1899 retiraron los ladrillos de la pared, y luego continuaron con los cimientos hasta casi un metro por debajo del piso, no vieron el albañal, que estaba separado de la pared sólo unos centímetros y cubierto por tierra.

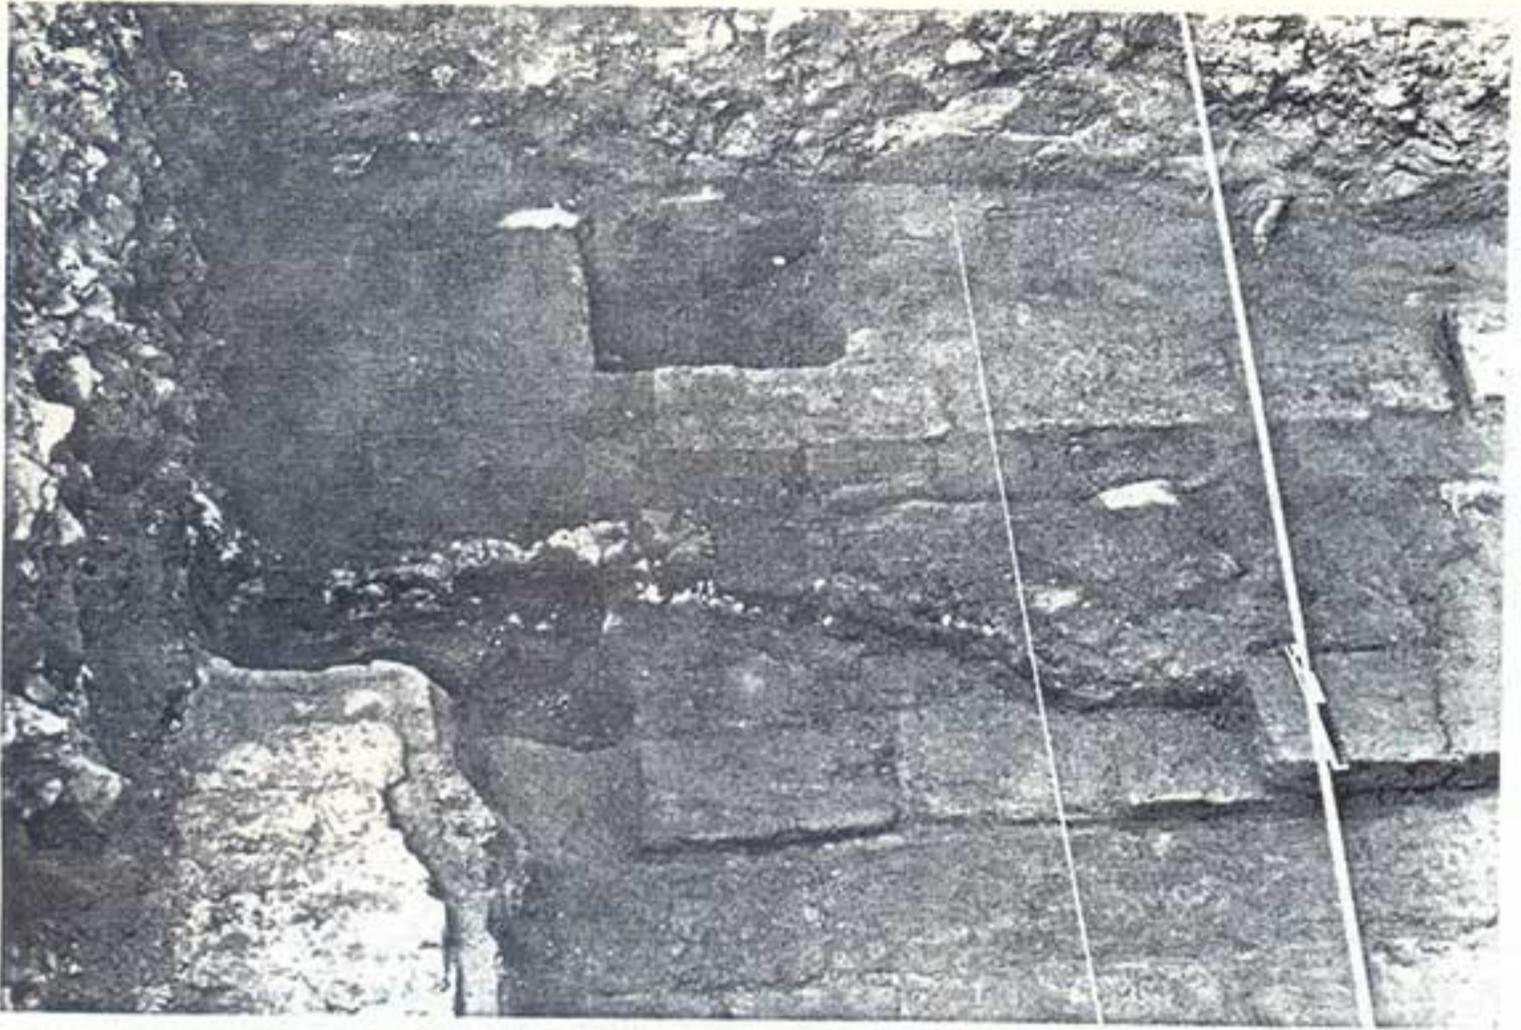
Sitio en el cual se unen la pared exterior mas antigua, el ensanche hecho por Miguel Cabrera y una de las paredes interiores.

ron el sector más complejo de excavar de toda la temporada. Planeados para dejar en evidencia un sector en el cual se encontraban los muros de la construcción nueva con los construidos por Cabrera en 1843, la intersección de las paredes estaba cruzada por instalaciones posteriores. Un enorme caño de agua de 18 centímetros de diámetro, colocado cuando el edificio estaba aún en uso y que rompió cimientos y paredes, dos cables de semáforo modernos y un caño de riego. Estas roturas, más por lo menos un cimiento de tiempos del Colegio Militar, transformaron este pozo en tedioso y largo de excavar por el alto nivel de destrucción y la dificultad de poner en claro lo que se hallaba. Por falta de tiempo, sólo fue excavado hasta 1,20 metros, de tal manera de dejar claro el cimiento más antiguo y dejar la cañería al descubierto. Hay que destacar que se encontró un tramo de pared construido con un aparejo nuevo, formado por ladrillos enteros colocados de punta hacia ambas caras, y en el centro una fila de ladrillos también enteros colocados en el sentido contrario; los planos muestran con mayor detalle lo descubierto. En este sector de la plaza los restos del Caserón están solamente a 0,50 metros de profundidad.

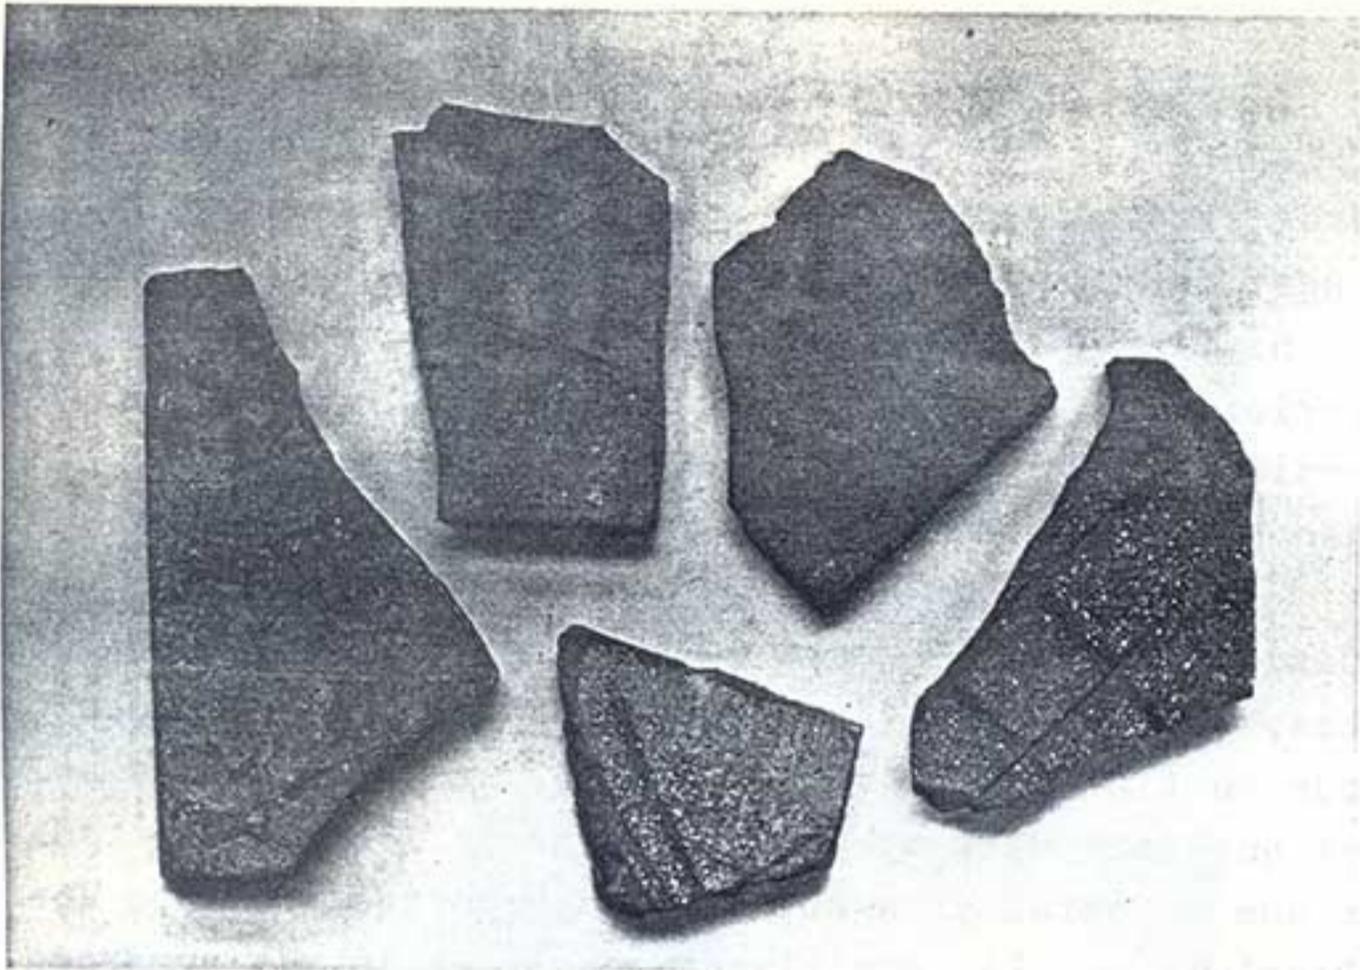
Baldosas cerámicas de 20x20 con estrías hechas a mano, posiblemente nacionales, usadas para reemplazar las de 1840.

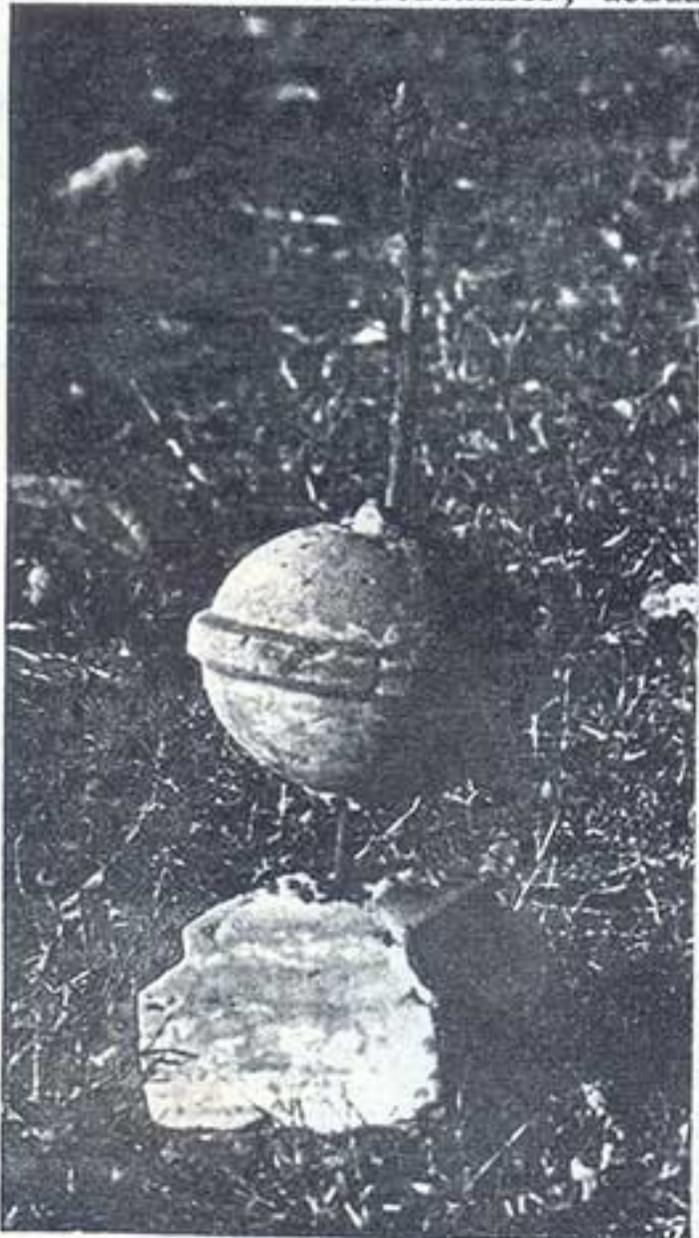
Balaustre de terraza encontrado en el relleno de la demolición.

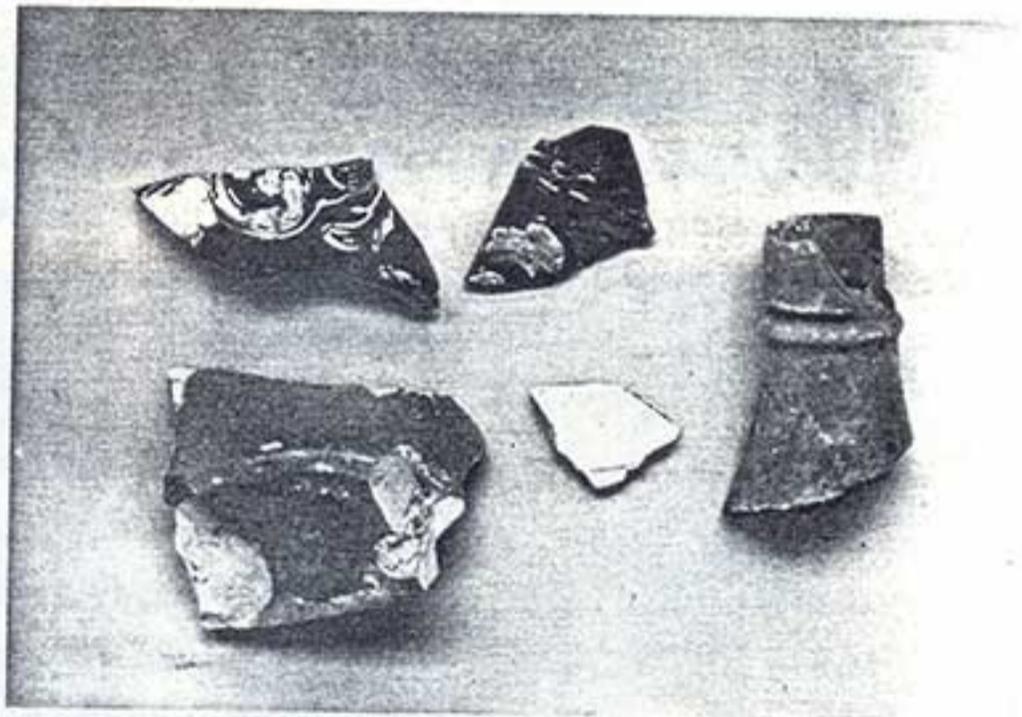
Objetos de los diversos períodos de existencia del caserón: cerámica de Talavera (Siglo XVIII), cerámica inglesa de teteras negras, botella de grés de cerveza y una parte de un antiguo sanitario europeo.

En cuanto a marcas de lozas, se ubicaron las tradicionales ya catalogadas como las de William Adams, Robert Cochram, G. Meakin; provenientes en estos y otros casos de Davempport, Tunstally Glasgow. Un fragmento mostró la conocida marca tardía de Pëtrus Regout de Maas-trich, en Holanda, y una marca de Pearlweare posee la inscripción "Ironstone/Wedgwood", siendo así la primera vez que en Buenos Aires descubrimos esta tan conocida fábrica inglesa. Quedan varias marcas por catalogar que serán presentadas en informes posteriores.

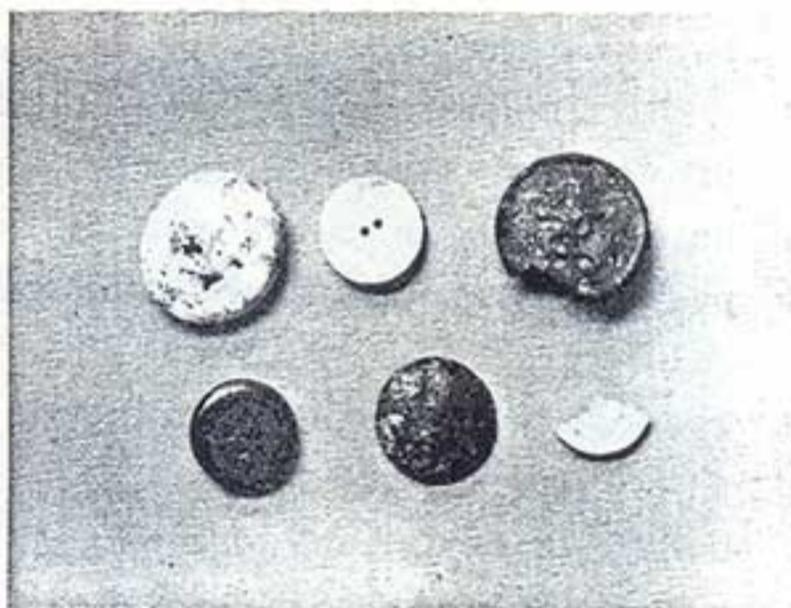
Botones de cobre, vidrio y nácar. Se destaca uno del Colegio Militar y otro del Liceo Naval.

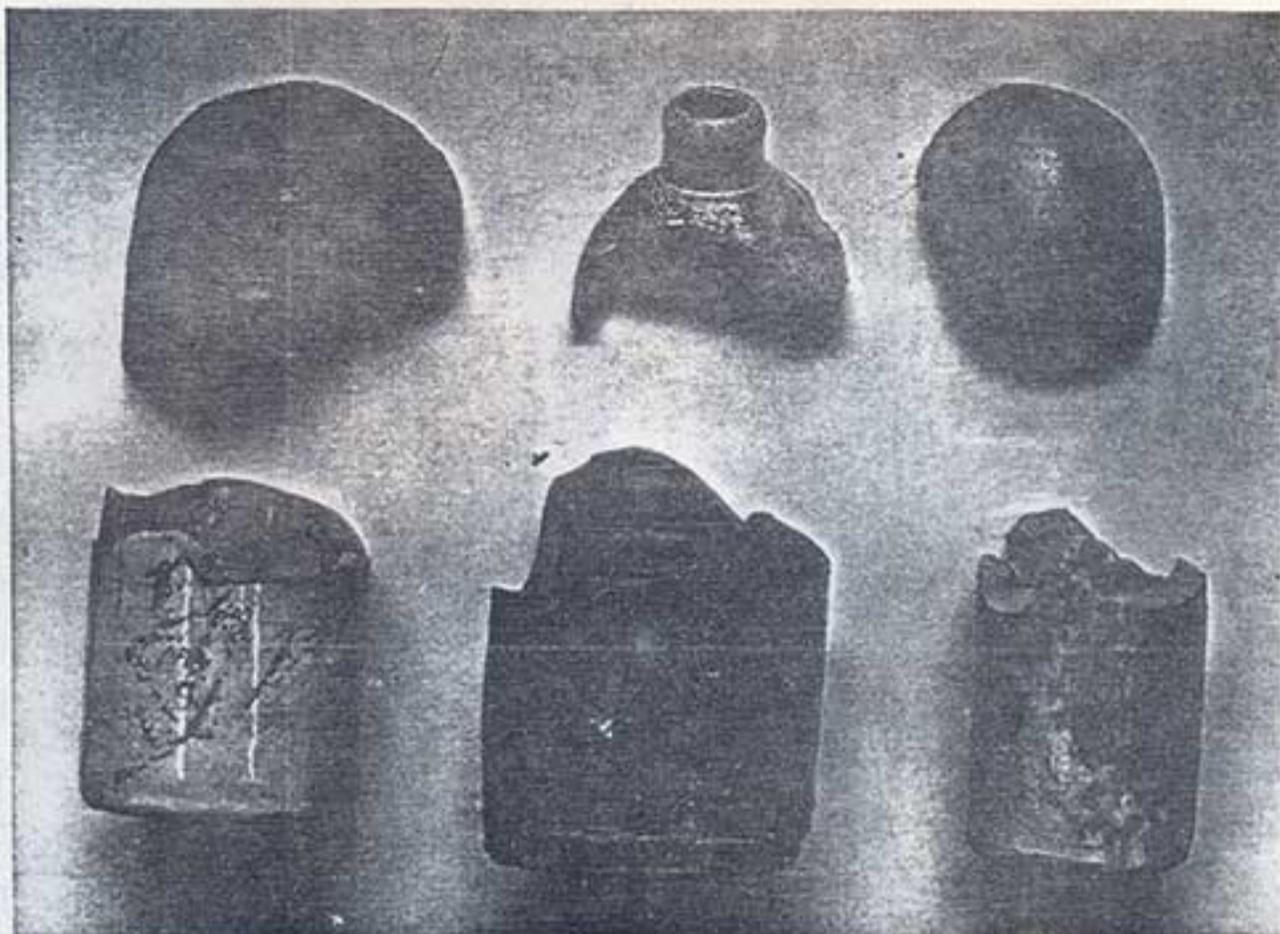
Recipientes de gres cerámico; las superiores de ginebra, las inferiores de cerveza (izq.), ginebra (centro) y brillantina (dcha.).
