# El aljibe de la casa Alfaro en San Isidro, una lectura estratigráfica

Francisco Girelli

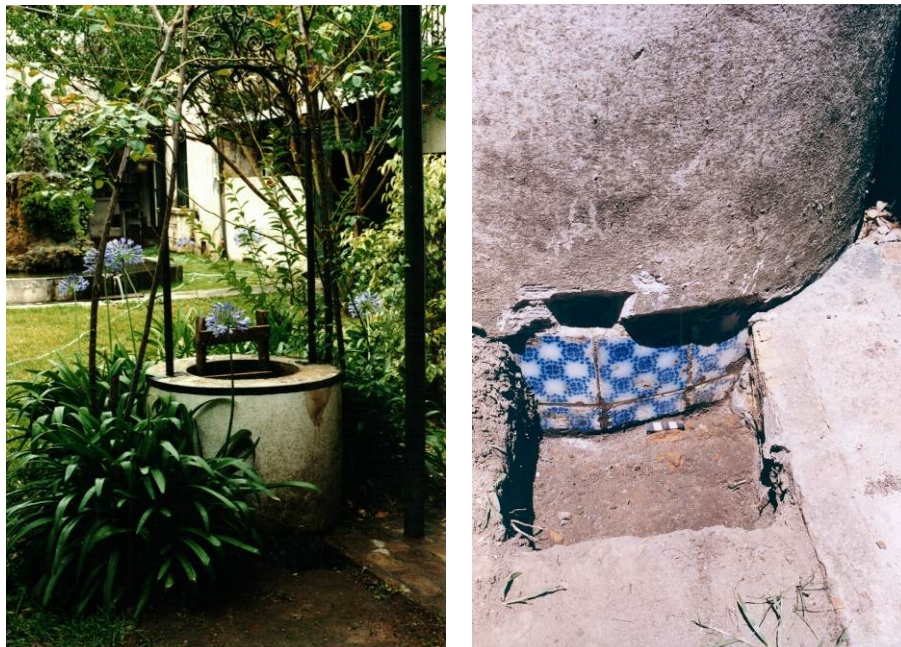
**FIG. 2.** El brocal como se encontraba en 2001 y detalle del primer sondeo donde apareció el zócalo de azulejos (Foto: Archivo CAU)

El aljibe de la vivienda, fuente principal de almacenamiento y provisión de agua hasta principios de siglo XX, se ubica en el segundo patio, hacia los fondos de la casa, junto a las dependencias de servicio, cocina y comedor (Figura 1). El brocal es de forma circular construido en ladrillos de 15cm de espesor y su aspecto exterior muy sencillo, en principio apenas revocado y ningún tipo de ornamento. Al avanzar los trabajos de excavación en el predio comenzaron a evidenciarse una serie de cambios de nivel ocurridos a lo largo del tiempo entre el jardín exterior, las veredas y las cotas en el interior de la casa. Surgió la idea de si el arranque del brocal no se ubicaba más abajo que el nivel de pasto de aquel entonces y fue así que se procedió a realizar un sondeo en un costado del mismo hasta llegar a la bóveda del aljibe-cisterna. Se pudo verificar que en algún momento la altura de los pisos exteriores se incrementó en 14 cm, dejando oculto durante años un zócalo de azulejos antiguos (Figura 2).

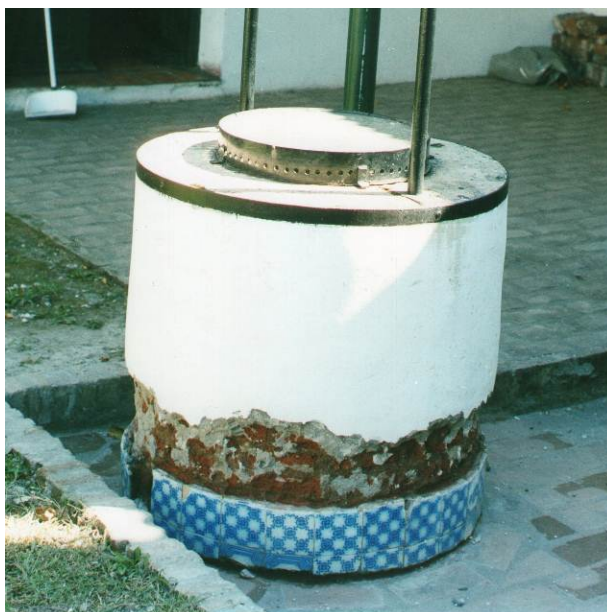
**FIG. 3.** Consolidación estructural de la decoración de azulejos e inspección bajo revoques (Foto: Archivo CAU)

Una vez liberada la decoración inferior del brocal, se pudo apreciar que estaba totalmente rodeado por dos hileras desiguales de azulejo: una de piezas enteras de 11 x 11cm ubicada hacia arriba y otra de piezas cortadas a un tercio de su altura aproximadamente (3cm). Casi todos los azulejos eran del mismo motivo aunque también había otros colocados seguramente para rellenar faltantes, cosa que era muy común antiguamente cuando se rompían, y a la falta del motivo exacto, bastaba que fuera del mismo color para su reemplazo (Artucio Urioste, 2013). Posteriormente se procedió a liberar el revoque por encima de los azulejos para ver si tal decoración continuaba hacia arriba y había quedado oculta por este, se pudo verificar así su inexistencia (Figura 3).

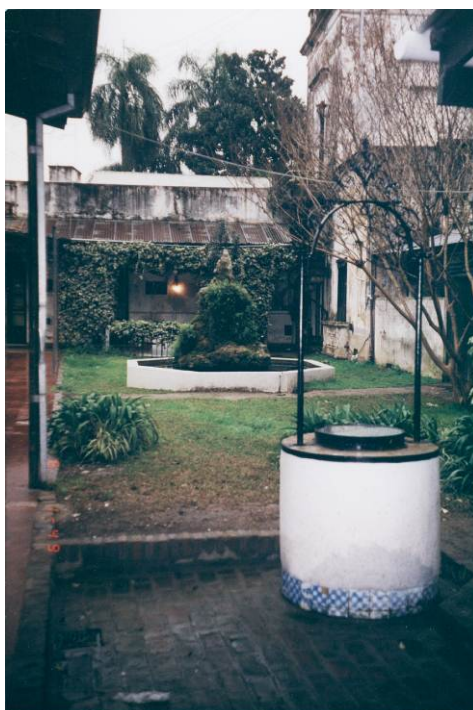
**FIG. 4.** Brocal luego de la restauración con el nivel de piso original (Foto: Archivo CAU)

Dado el hallazgo, el equipo de restauración dirigido por Guillermo Paez<sup>2</sup> procedió a bajar el nivel de terreno para ubicar el nuevo piso, liberando así por completo el zócalo de azulejos. Posteriormente se procedió a la consolidación de la decoración y a efectuar el nuevo revoque del brocal en línea con los azulejos (Figura 4).

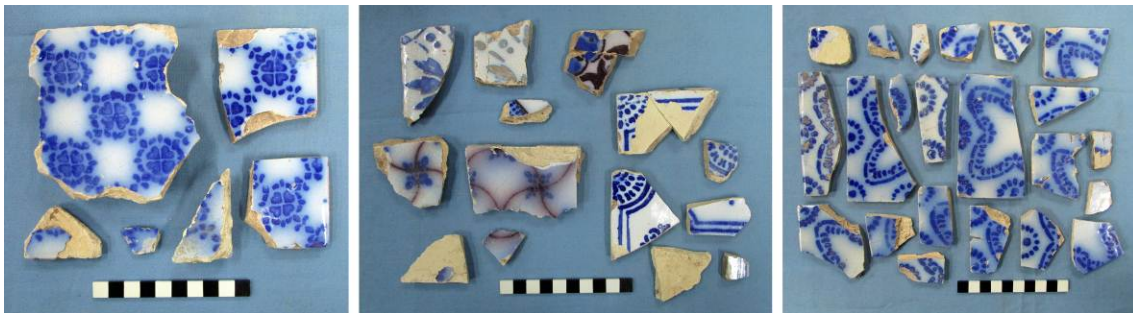
**FIG. 7.** Fragmentos de azulejo recuperados en la excavación (Foto: Autor) (Repositorio: Centro de Arqueología Urbana)

En cuanto a los azulejos, se halló un total de 51 fragmentos (Figura 7) entre los cuatro sectores excavados según se detalla en la Tabla 1. La mayor parte del material se encontraba asociado a los rellenos de nivelación del terreno de 1895 y también se registró una gran concentración de fragmentos en el Sector II posiblemente relacionado con el revestimiento de las antiguas construcciones que allí se encontraban. Pudimos a su vez separar los fragmentos en siete motivos de azulejo distintos<sup>4</sup>, todos de factura francesa de mediados de siglo XIX (Figura 8). Todos los fragmentos son de 8 mm de espesor, unos con el reverso liso (C, E y G),

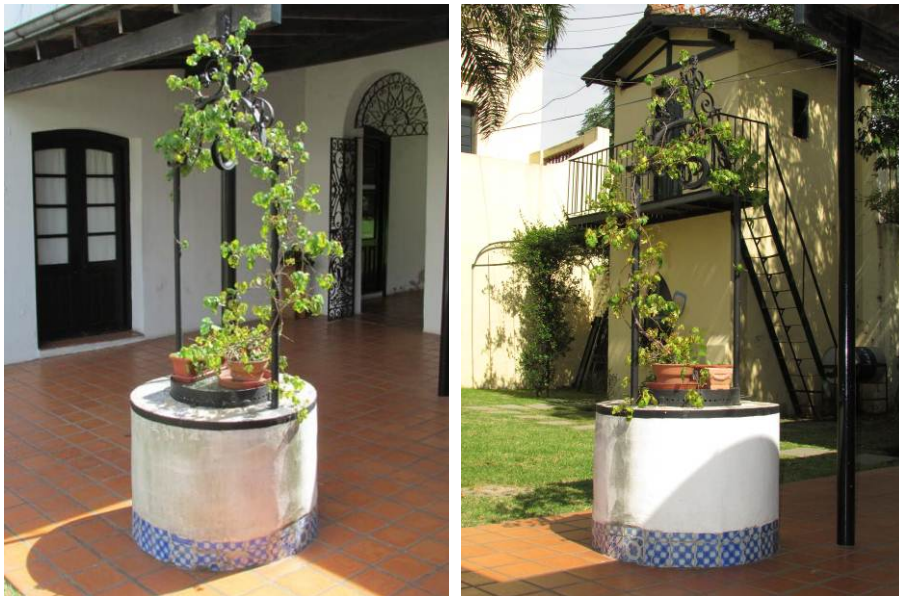
**FIG. 9.** El aljibe tan pintoresco como se lo ve actualmente y que ha perdido gran parte de su valor convirtiéndose en un testimonio falso (Foto: Autor)

Muchas cosas cambiaron en la casa Alfaro desde que se hiciera la puesta en valor del conjunto. Por lo pronto ya no funciona más el Museo, que se mudó a la quinta “Los Ombúes”, y ésta que posiblemente sea la casa más antigua de San Isidro, ahora alberga oficinas municipales secundarias. A pesar de todo el edificio se encuentra bien mantenido y no parecía haber sufrido mayores intervenciones. La sorpresa la tuvimos cuando llegamos al aljibe. El desnivel que había permitido descubrir los azulejos del brocal ya no estaba, pero estos todavía seguían siendo visibles. Había dos posibilidades: o habían bajado la casa y el terreno completo alrededor del brocal o habían subido los azulejos junto al nivel de piso. Bueno, no solo habían subido los azulejos sino que ni siquiera se fijaron como estaban colocados inicialmente y los pusieron en cualquier orden: los enteros en la base y los cortados hacia arriba (Figuras 9-11). Evidentemente el único valor que se le había dado a estas piezas era estético y nunca pudieron imaginar que lo que estaban haciendo era convertir un hallazgo interesante que nos permitía conocer más sobre la casa y el posible aspecto original del aljibe, en un testimonio falso. Sin lugar a duda hubiera sido preferible que el solado hubiera ocultado los azulejos, o incluso que los hubieran retirado, y no hacer esta composición falsa que distorsiona absolutamente la lectura del caso.

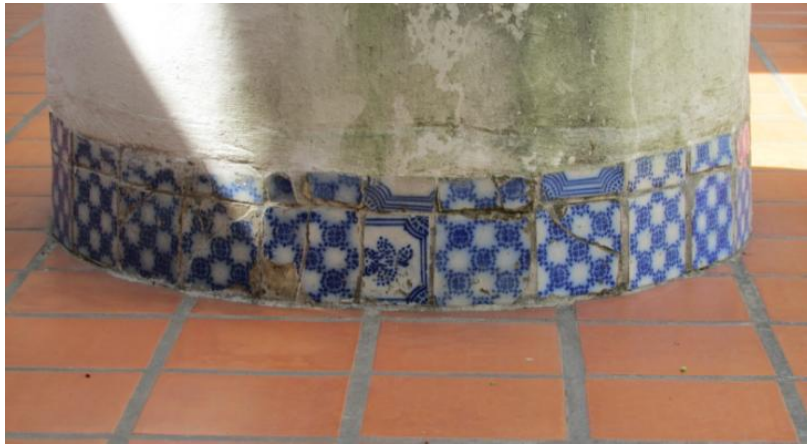
**FIG. 10.** Detalle de la nueva disposición de los azulejos en el brocal, con los enteros en la base (Foto: Autor)
