ARQUEOLOGÍA URBANA E IMAGINARIO: EL SUPUESTO POLVORÍN COLONIAL EN EL JARDÍN BOTÁNICO DE BUENOS AIRES

Daniel Schávelzon

RESUMEN. Durante los meses de agosto a noviembre de 2005 se hicieron excavaciones en el lugar considerado como el del antiguo polvorín de Cueli, depósito de armas y pólvora de los últimos años del gobierno colonial, ahora localizado en los terrenos del Jardín Botánico. Este informe presenta los resultados obtenidos, los que contrastamos con los de una pequeña excavación de 1986, ya que contradice lo asumido en dicha oportunidad.

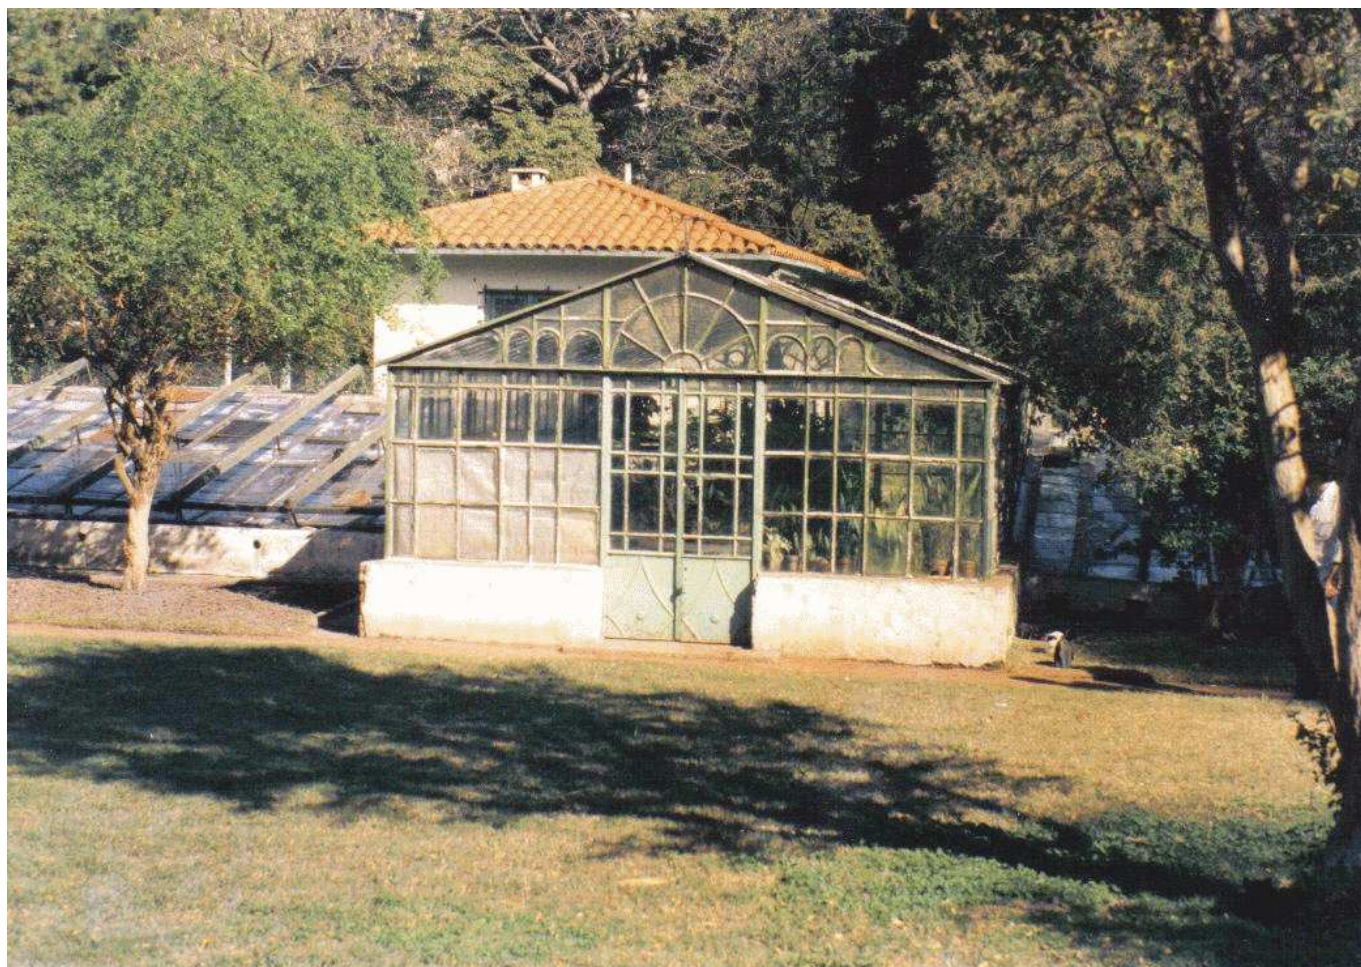
Figura 2. Vista del Invernadero Caliente desde el frente como existía en 1986.
A los lados de la estructura de metal hay dos cuerpos semisubterráneos.

El edificio existente en 1985 y destruido en 2000 era el denominado Invernadero Caliente (figs. 2-3), una estructura semisubterránea que mantenía a temperatura constante y elevada plantas tropicales, mediante un sistema de caldera y bombeo de agua por cañerías de hierro. No se tenía fecha de construcción ni autoría, pero era razonable pensar que había sido construido hacia 1920 por sus características arquitectónicas.

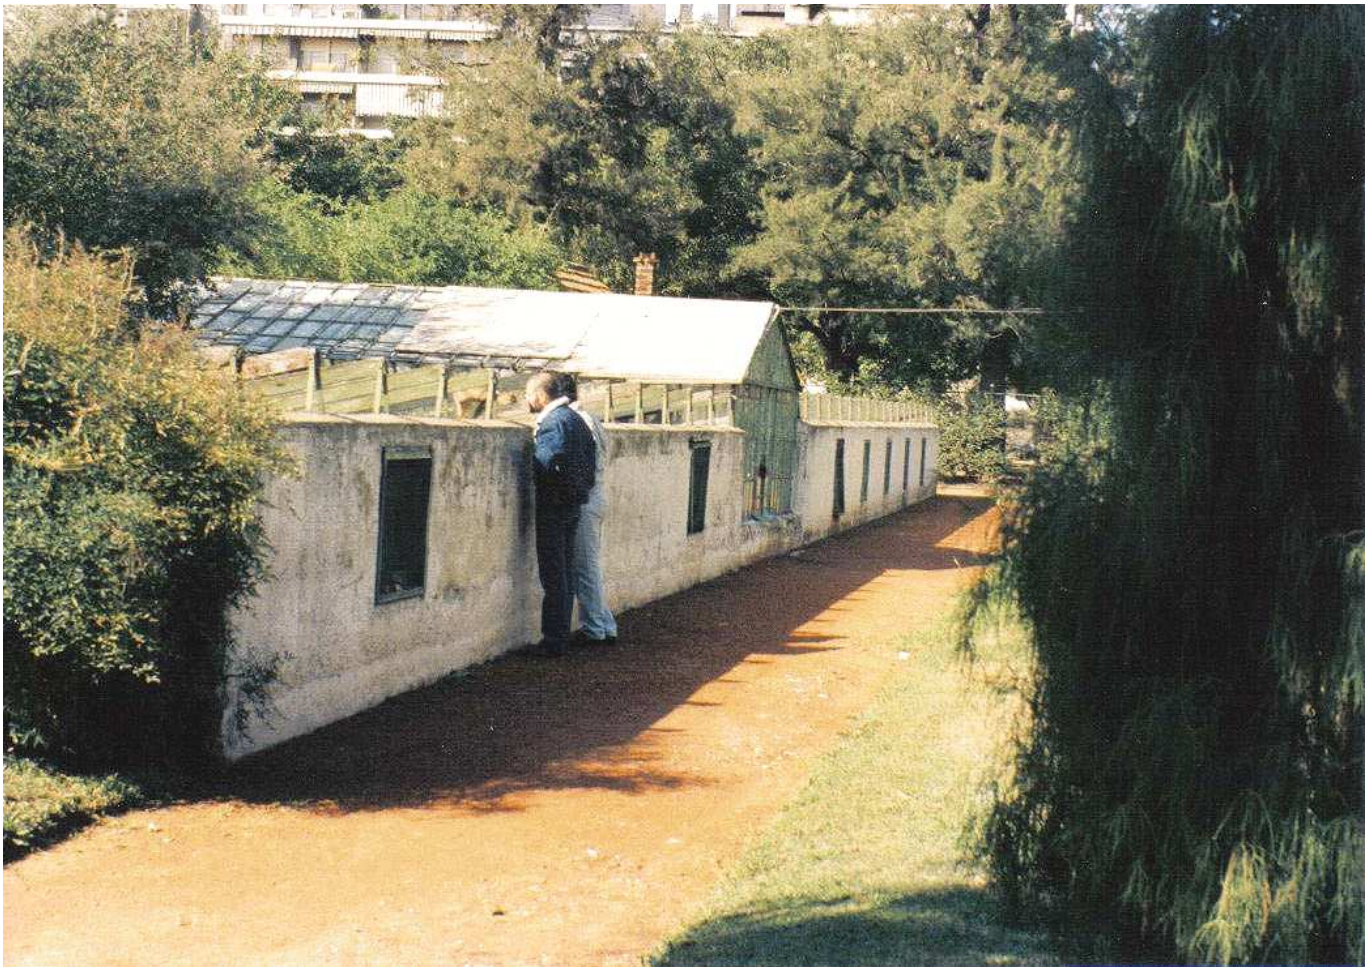
Figura 3. Vista posterior del antiguo Invernadero Caliente (1986). Las paredes, ahora desaparecidas, sostenían el techo inclinado de vidrio.

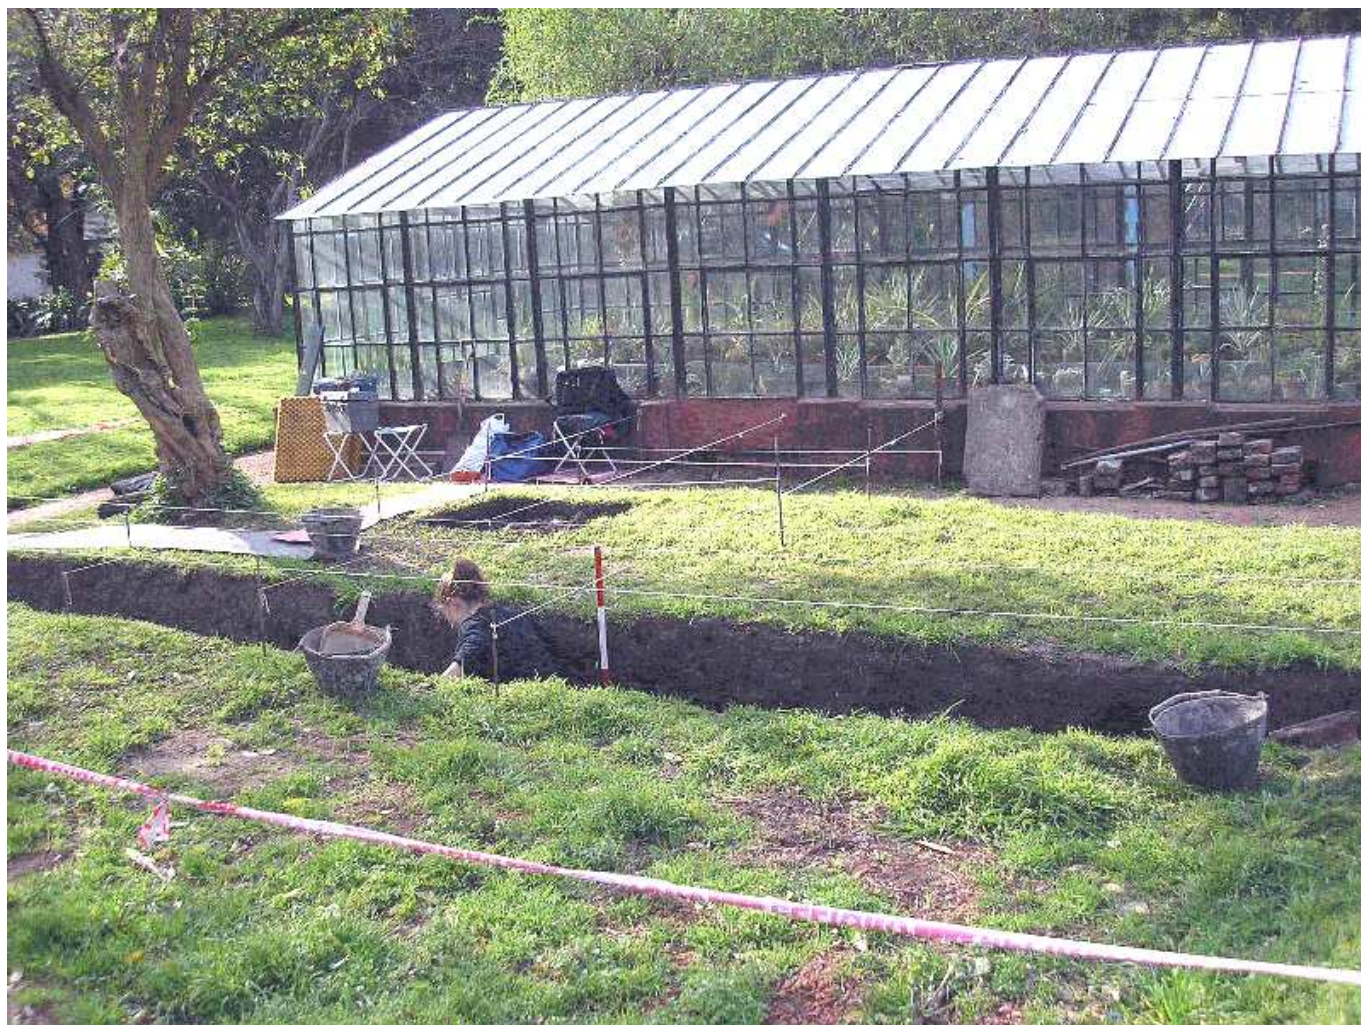
Figura 4. Vista de la primera trinchera excavada en el lado norte del actual invernadero.

En el exterior, se procedió a realizar un sondeo (número 1) de 1.50 m por 1 m y hasta la profundidad de 1.50 m (fig. 4). Allí se pudo comprobar que el sistema constructivo consistía en el agregado de una pared exterior a los arcos que servía, mediante losas de piedra de Hamburgo, para sostener la actual estructura del techo. A un

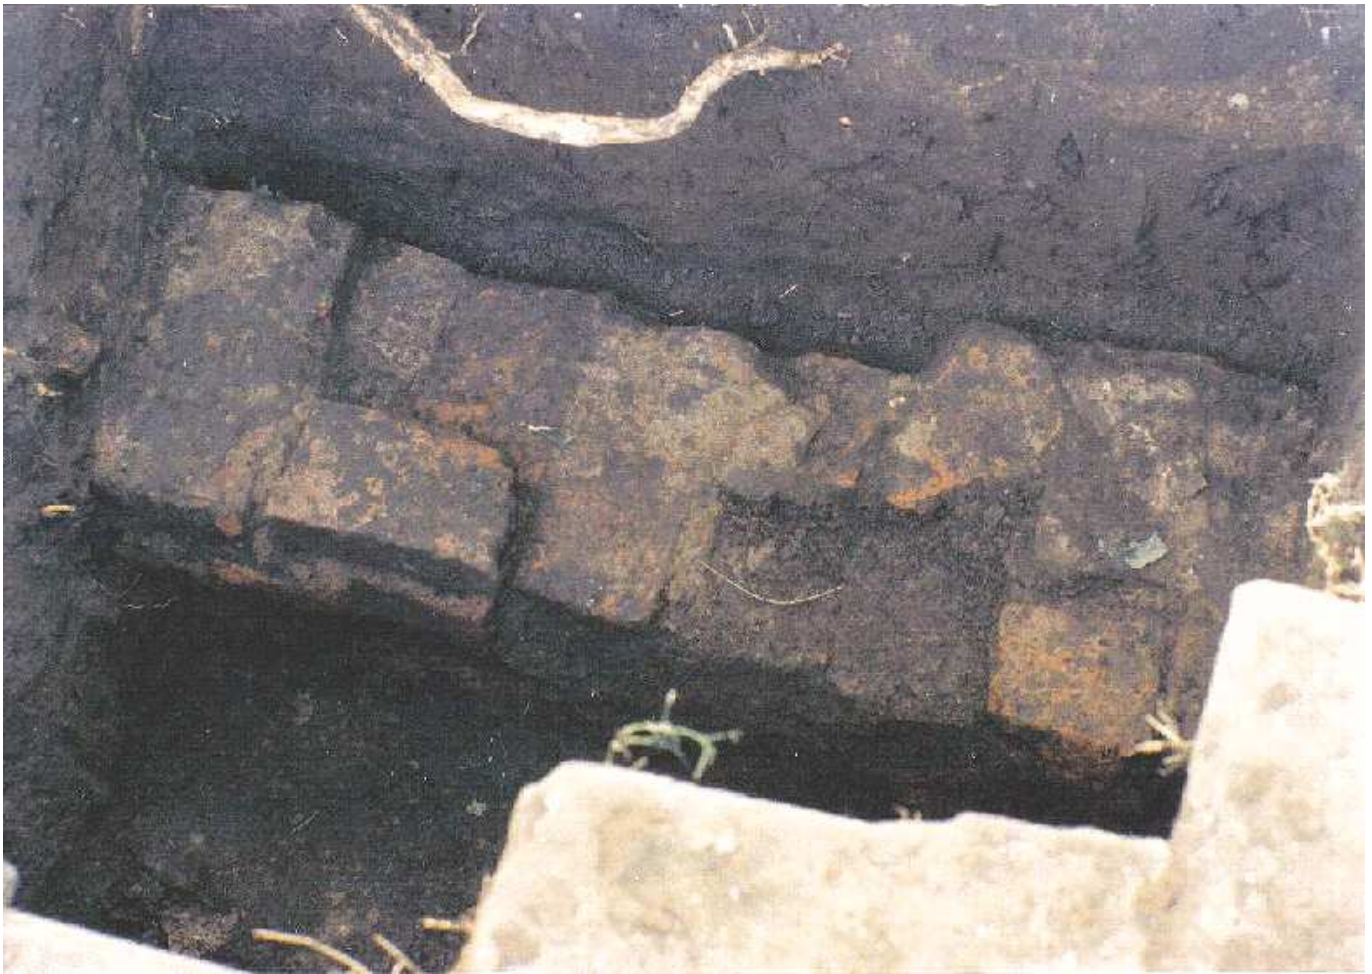
Figura 5. Cimiento hallado en la excavación de 1986 a un metro de distancia de la pared externa del Invernadero Caliente, ahora entendido como parte de las Vidrieras hechas hacia 1910.

metro de distancia, se hallaba el cimiento de una pared formada por tres hiladas de ladrillos colocados en forma regular y hecha con fragmentos rotos (fig. 5). Este sistema de aprovechar en los cimientos la *pedacería* de ladrillos fue común en toda la ciudad y en todas sus épocas. Por encima de los restos de esta pared, se hallaron evidencias estratigráficas de la forma de la zanja abierta para su construcción y de la posterior para su demolición. Una capa de treinta centímetros de tierra negra cubría todo el terreno y fue puesta después de demoler el muro. En ese momento, y teniendo la hipótesis del Polvorín presente, consideramos que estos restos pertenecían al muro *perimetral*. La cultura material descubierta era muy poca: unos fragmentos de ladrillos y tres objetos de fin del siglo XIX o inicios del XX. Para un polvorín colonial no había nada que sustentara más la hipótesis.

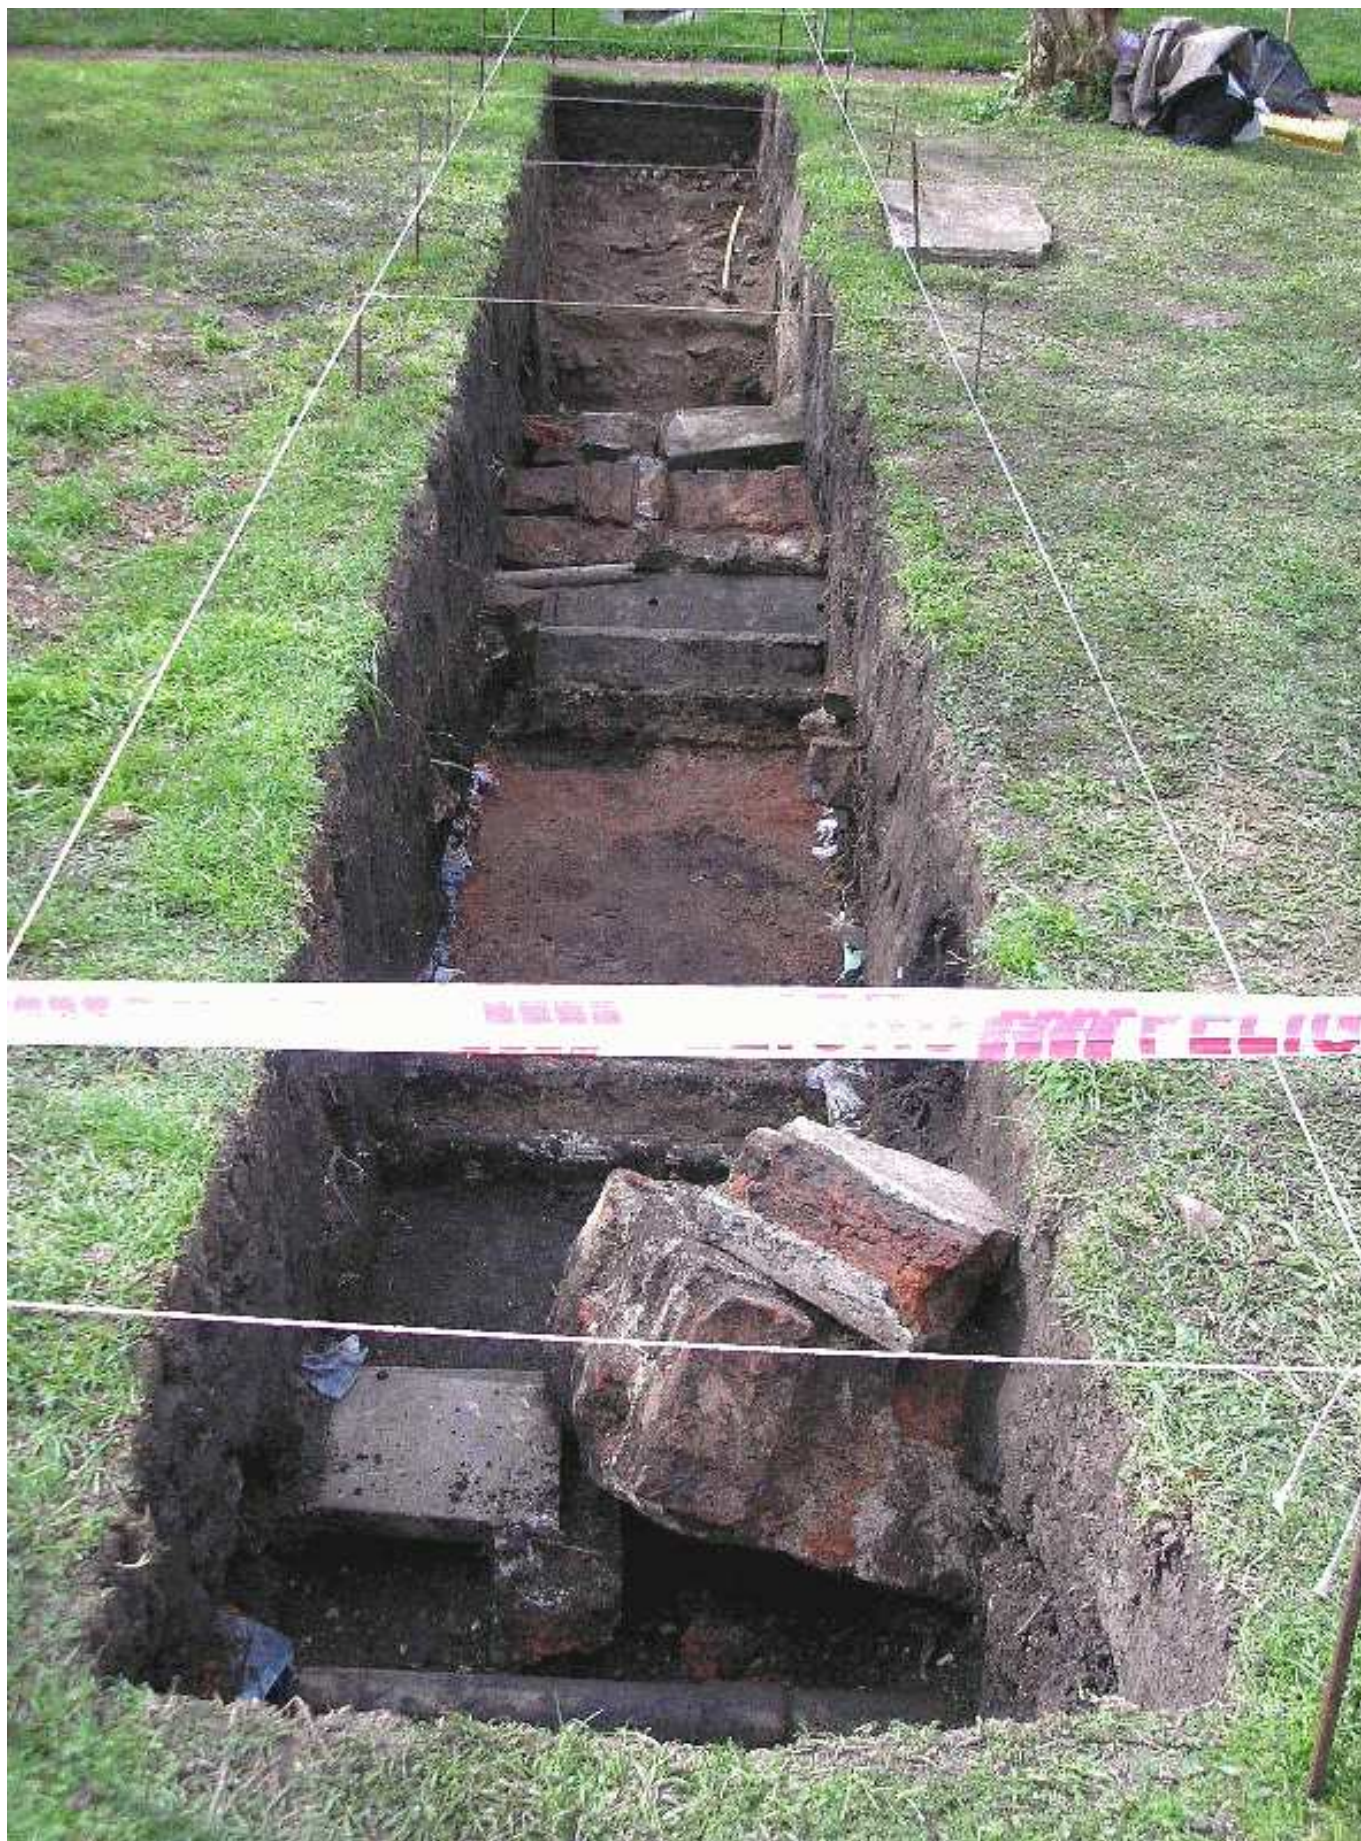
Figura 6. Vista de la excavación cortando el cantero de este a oeste, en donde se observan la parte superior de los restos de los muros y parte de los bloques de mampostería.

Se estableció como estrategia de excavación comenzar con una trinchera que cruzara totalmente el sitio (fig.

6), como posibilidad de tener una visión completa y para observar el estado de destrucción del edificio antes de acercarnos a la zona bajo el invernadero metálico. Debíamos tener precaución acerca del posible derrumbe del conjunto sobre el vacío que sabíamos existía debajo y que suponíamos que no debió haber sido rellenado, cosa que resultó cierta. Esa trinchera fue trazada con un metro de ancho por 8.40 m de largo y a 3.70 m del Invernadero. Las cuadrículas A1 y A2 permitieron ubicar restos de dos muros, uno de ellos (el de A2) fue el que en 1986 fue pensado como el del muro de ronda; ahora pudimos entender que se trata de dos cimientos paralelos, muy destruidos, que sostuvieron estructuras vidriadas para plántos de macetas hechos antes del Invernadero Caliente. En el sedimento hubo fragmentos de macetas, mucho escombros de ladrillo, vidrio y muy pocos objetos, todos del siglo XX temprano.

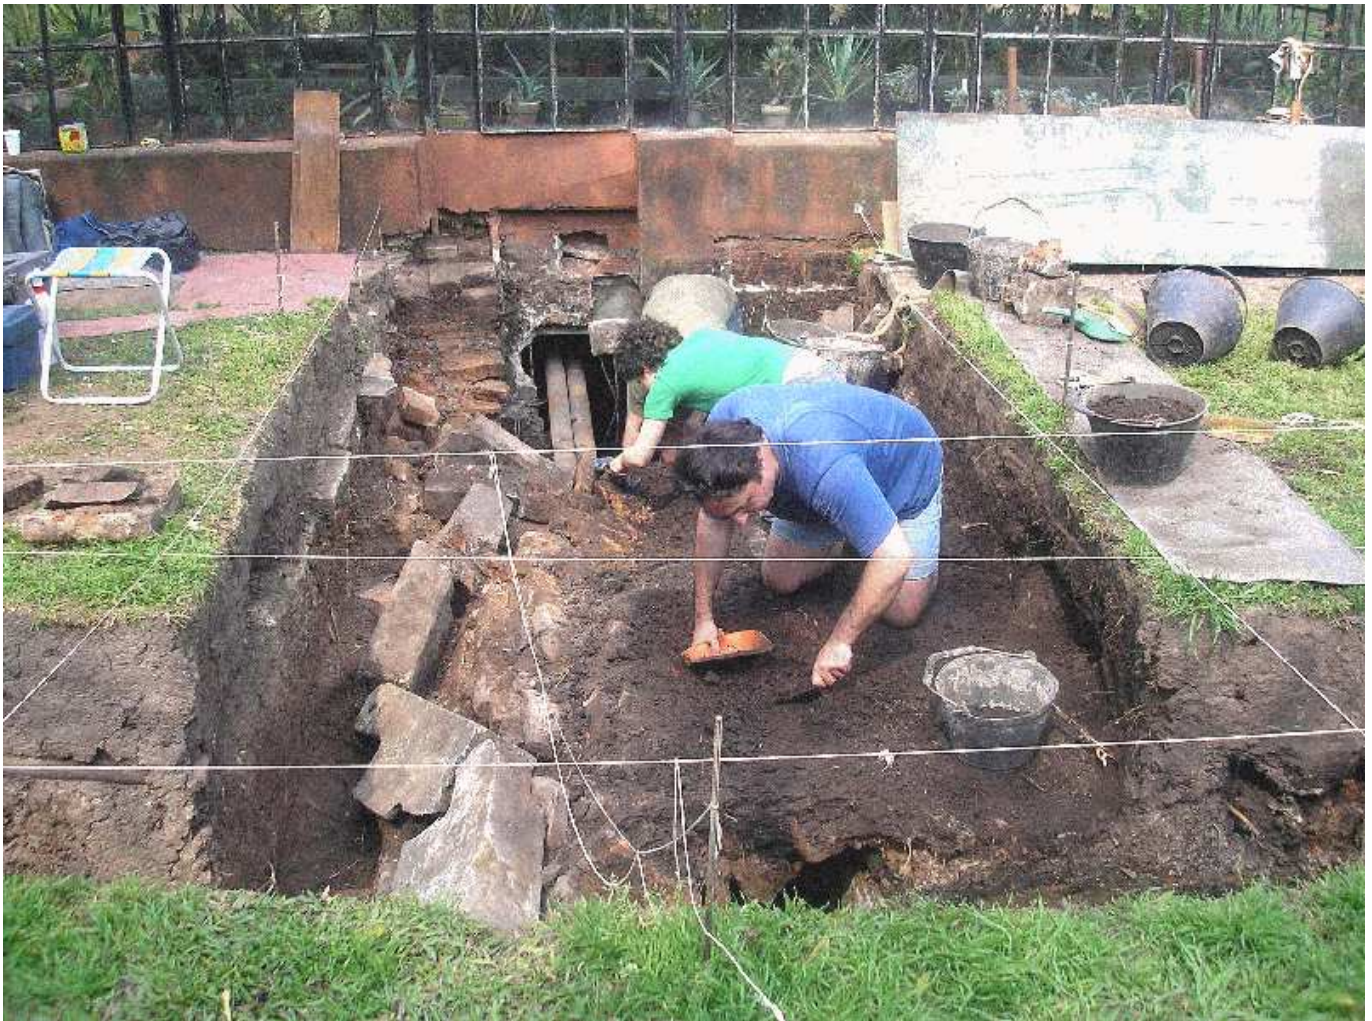
Figura 7. Excavación hacia el invernadero. Comienzan a ser descubiertos los restos de los muros arrojados al relleno. Al fondo, el paso hacia el sector subterráneo y las cañerías que quedaron fuera de uso.

A continuación, se fueron encontrando los restos de la parte semisubterránea precedente, destruida en forma apresurada con maquinaria, empujando las paredes hacia el interior y rellenando con basura, escombros y tierra negra. Hallamos las dos paredes paralelas incluyendo los arcos tan discutidos, los canchales, los caños para el agua

caliente, los tres niveles de piso y objetos del siglo XX tardío (figs. 7-12).

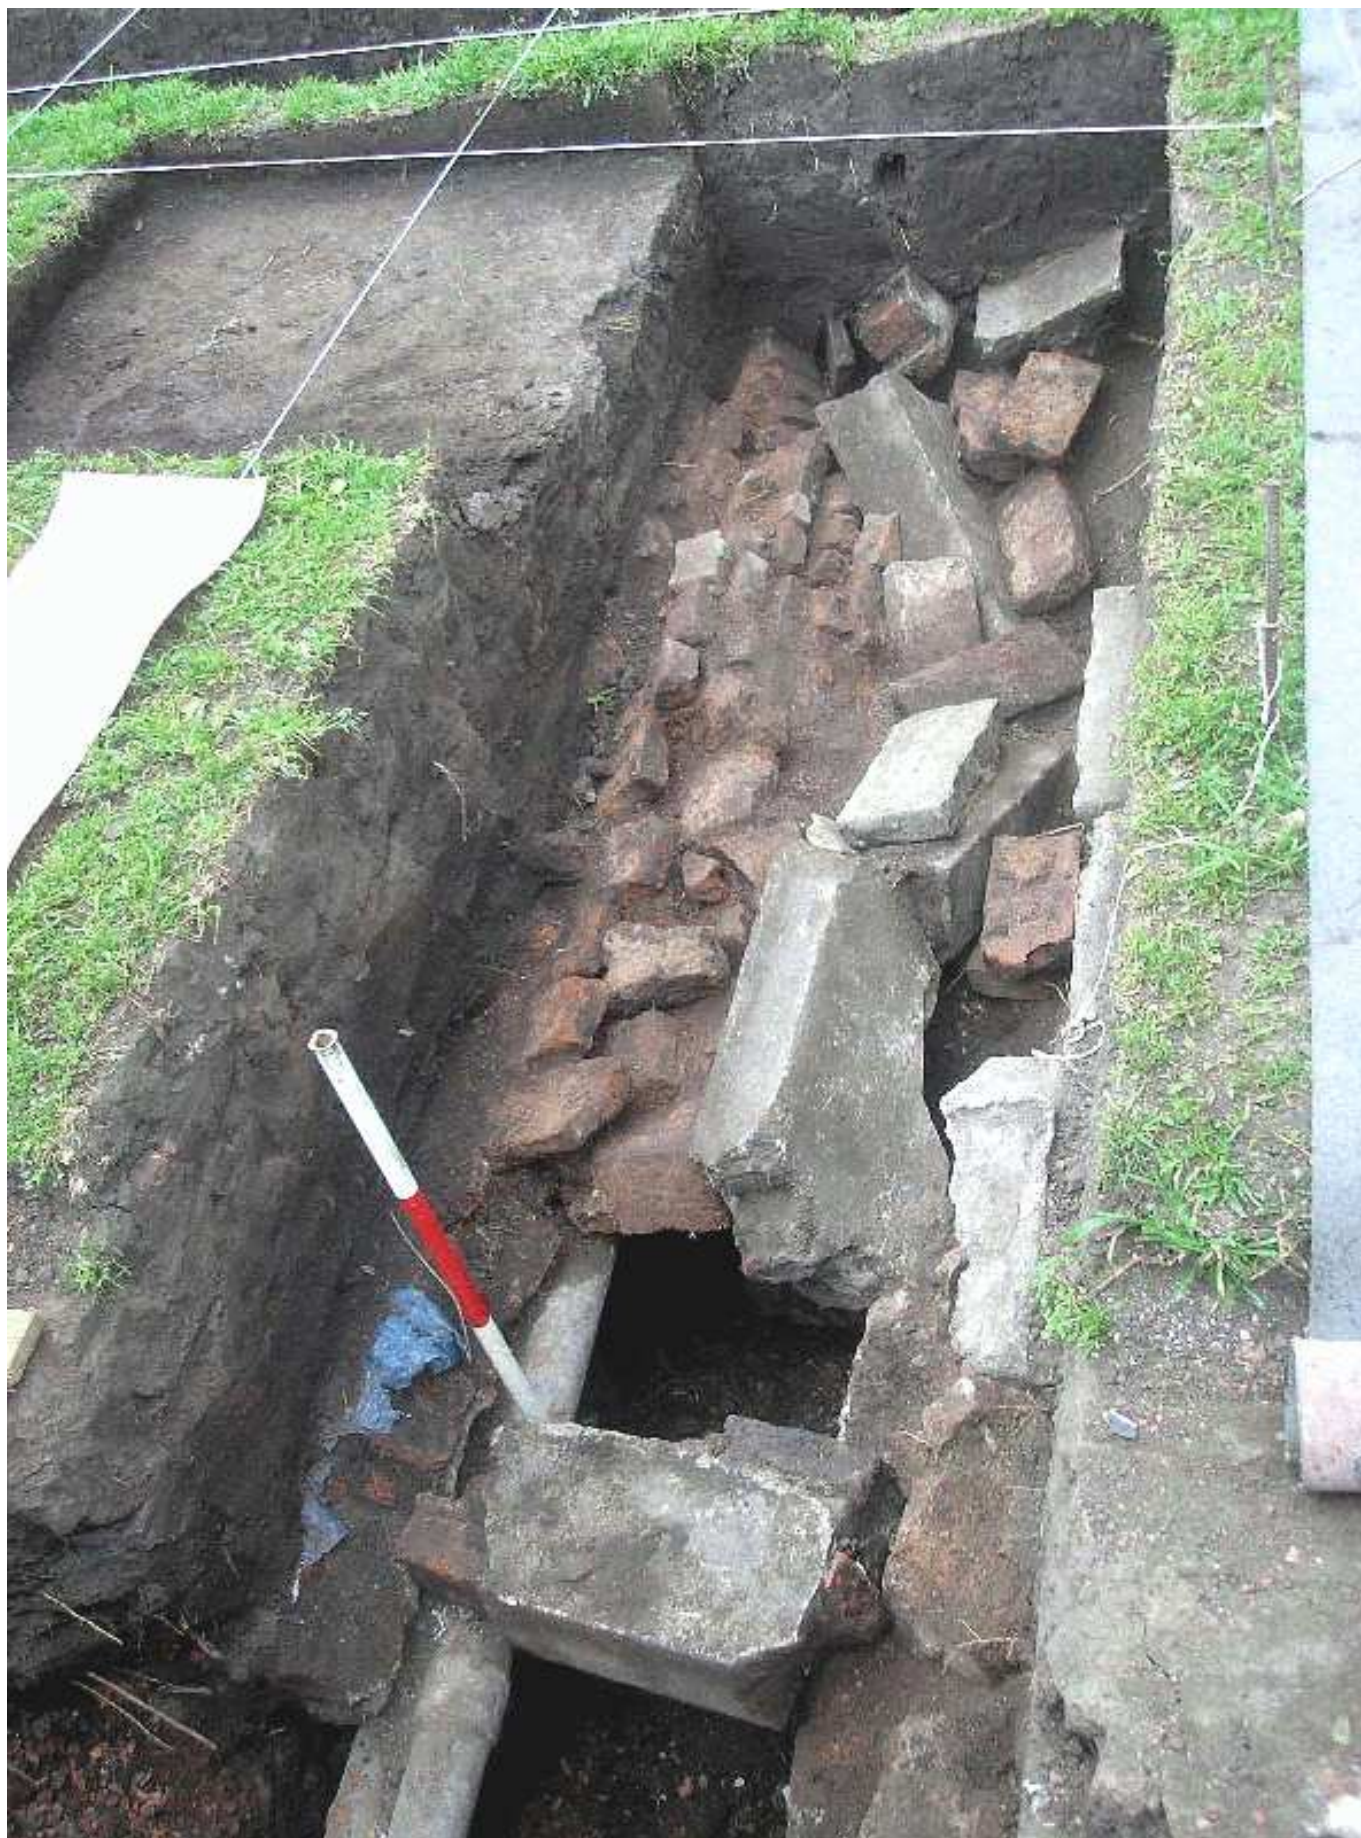
Figura 9. Cuadrículas excavadas donde se ven los restos de muros que mantuvieron su forma al caer, sostenidos por cañerías de acero no retiradas.

La estructura fue empujada por la máquina de forma tal que se quebraron las paredes a la altura del piso, cayendo enteras hacia dentro; quedando en parte sostenidas horizontalmente por las cañerías que, pese a su tamaño y a ser casi nuevas, no fueron retiradas. Una vez completada la trinchera y ubicados los muros, canchales y pisos, se procedió a trazar cuadrículas que liberaran el interior del edificio. En E4 se encontró que se había construido un muro de hormigón por debajo del invernadero, el que fue abierto. Esto permitió penetrar en la zona estudiada en 1985 y ver los arcos y su mampostería para volver a estudiarlos. El techo es una losa de hormigón pero las paredes son de mampostería de ladrillos hecha con arcos, con su intradós relleno de ladrillos, aunque los que están bajo el edificio lo tienen a nivel externo y los del resto del conjunto lo tienen por detrás, cosa extraña como sistema constructivo. Eso era parte de lo que en la primera exploración nos confundió, ya que aparentaba ser de dos épocas diferentes y no una simple irregularidad de operarios no especializados en la construcción como debió de suceder.

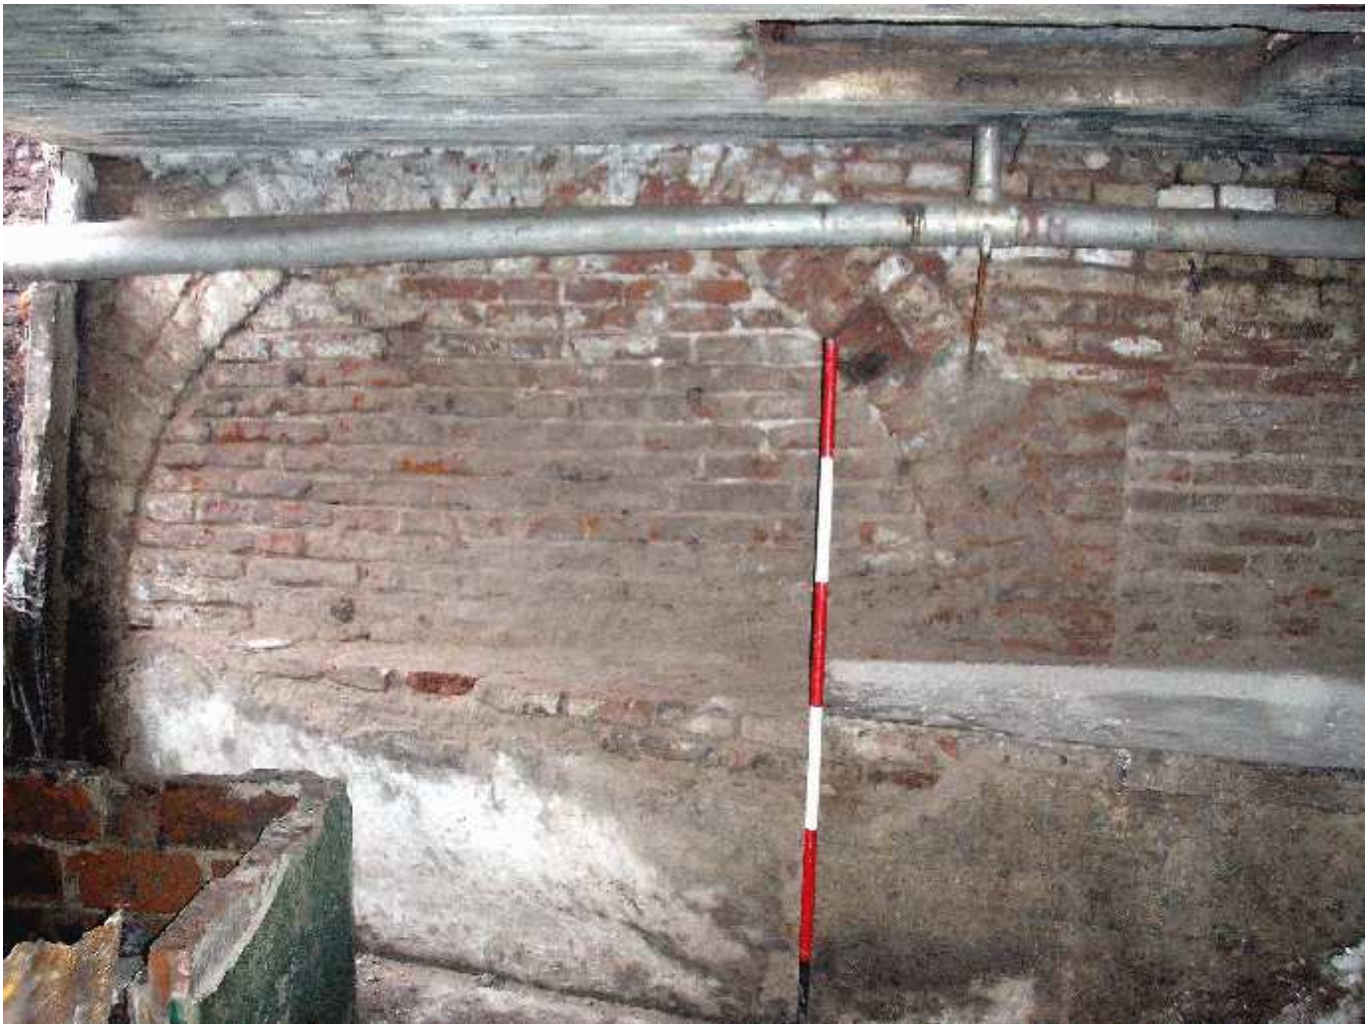
Figura 10. Vista actual mostrando el arco estudiado en 1986 tras su nueva limpieza.

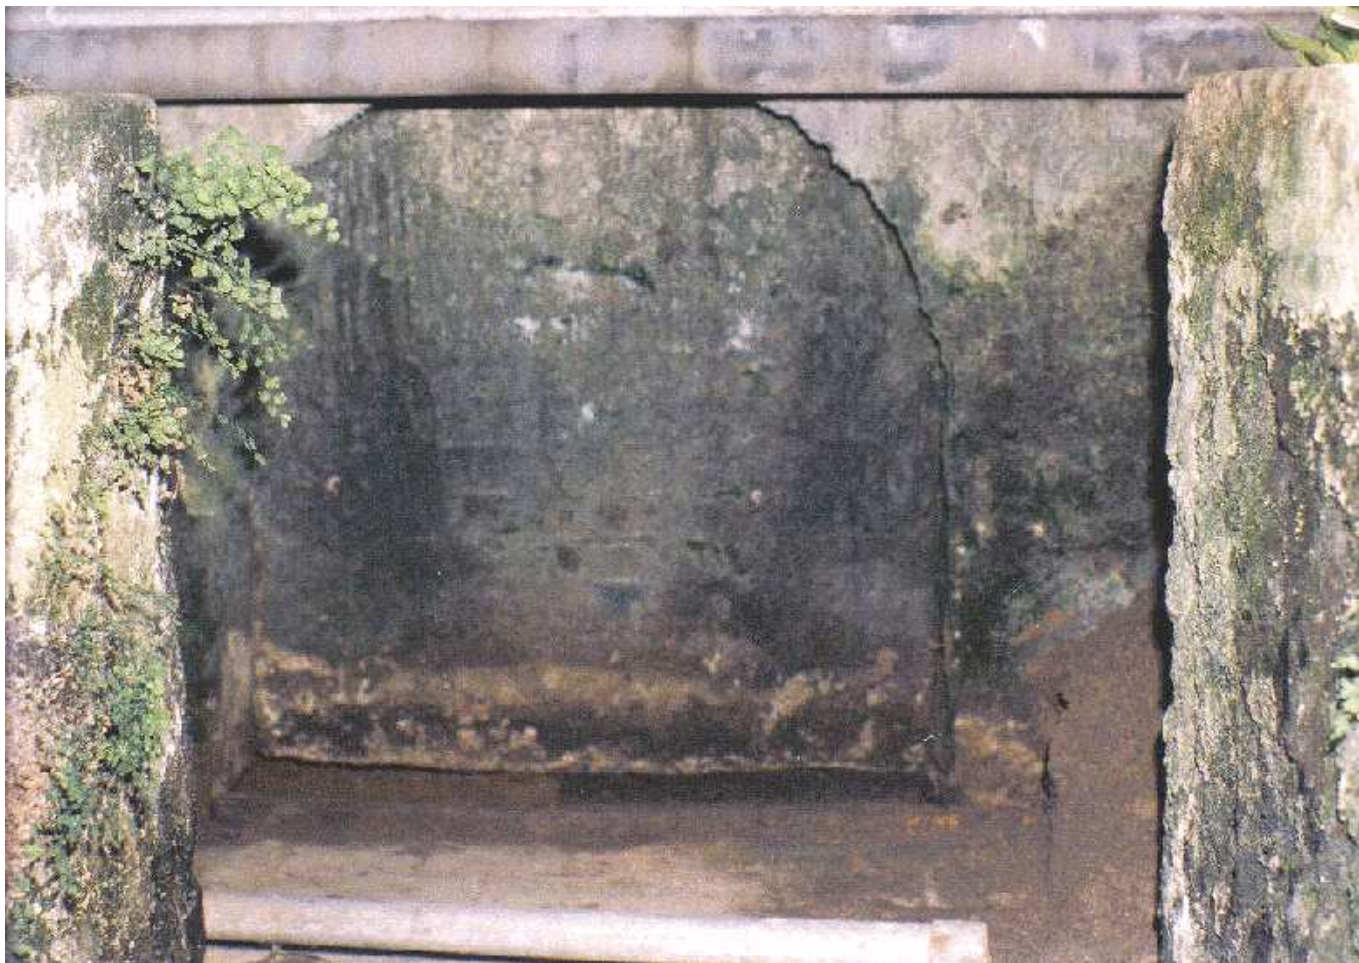
Figura 11. Fotografía tomada en 1986 del arco ahora excavado cuando estaba completo.

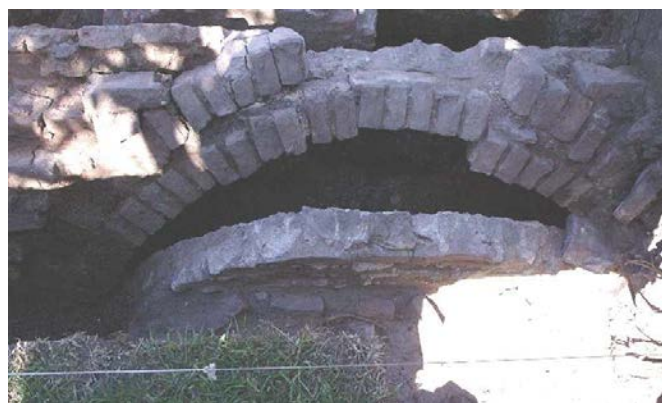
Figura 12. Uno de los arcos que formaban las paredes tras su excavación; eran arquerías a las que se les agregó como cierre una pared de ladrillos cortados.

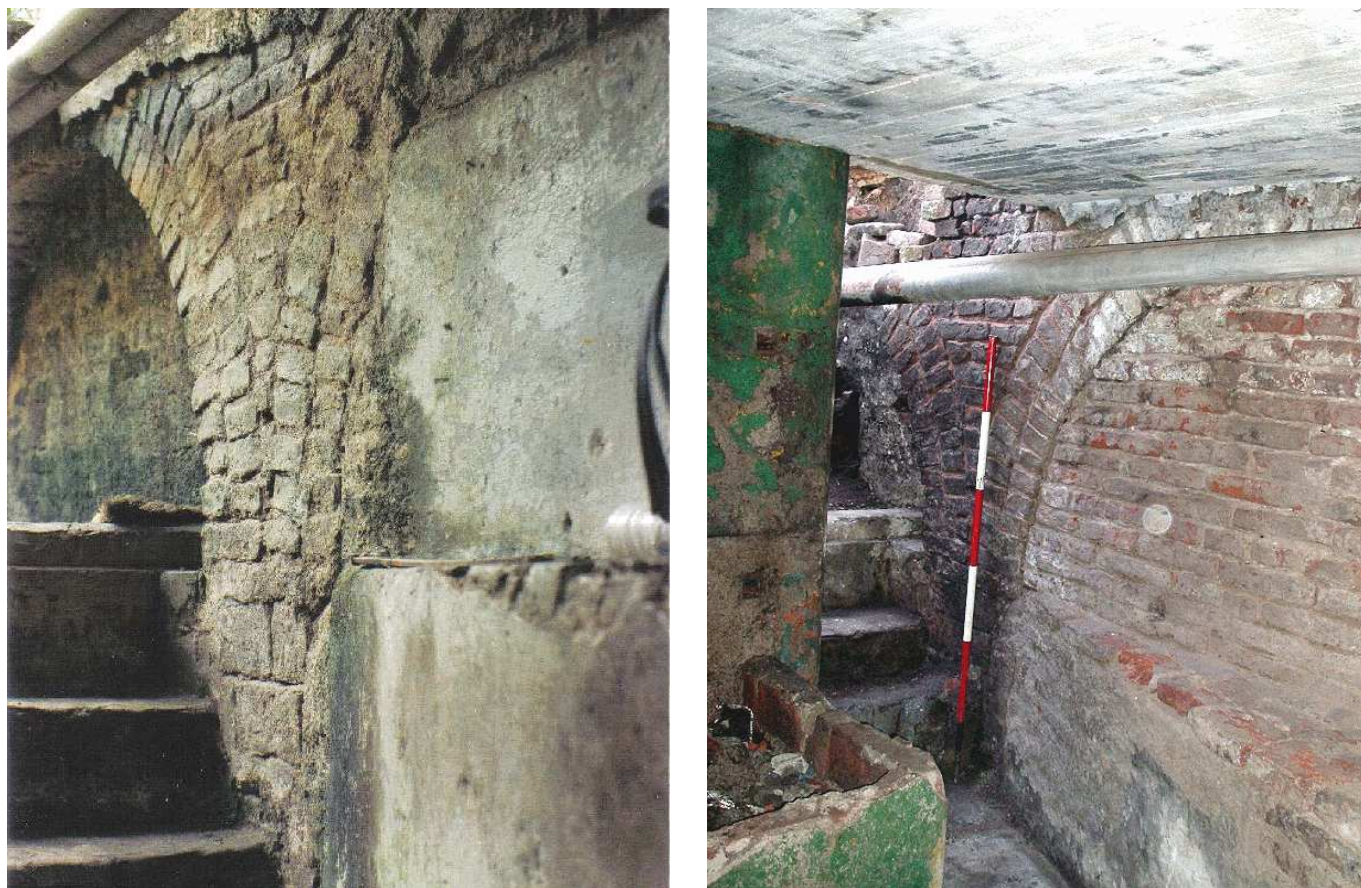
Figura 14. Fotografías del mismo arco en 1986 y 2005, usado para demostrar que la atribución del edificio al Polvorín de Cueli es incorrecta, hallado en buen estado bajo el invernadero actual.
