# LA CASA DEL NARANJO

Arqueología de la arquitectura  
en el contexto municipal de  
Buenos Aires

DANIEL SCHÁVELZON

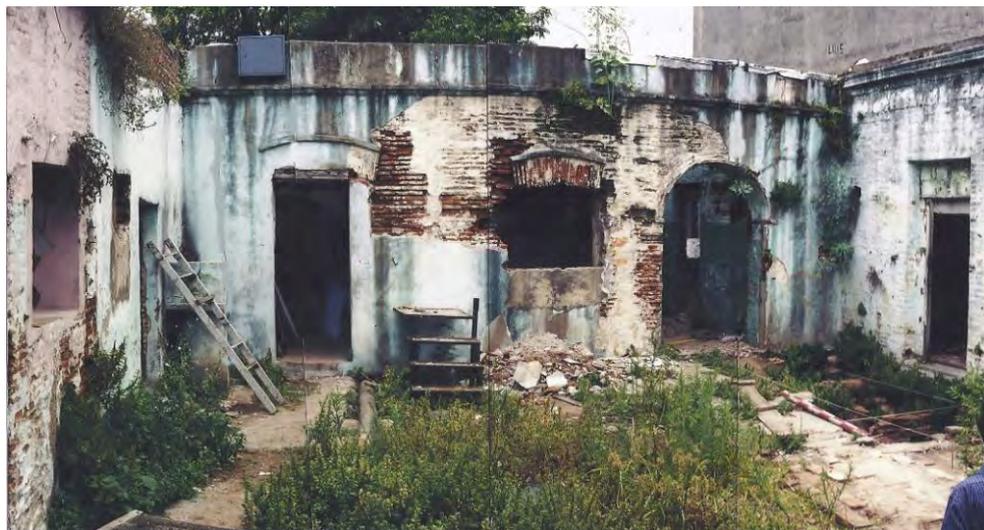
*Vista del patio delantero de la casa y sus laterales. Al centro el sector del siglo XVIII. El retiro de los revoques modernos fue parte de la investigación*

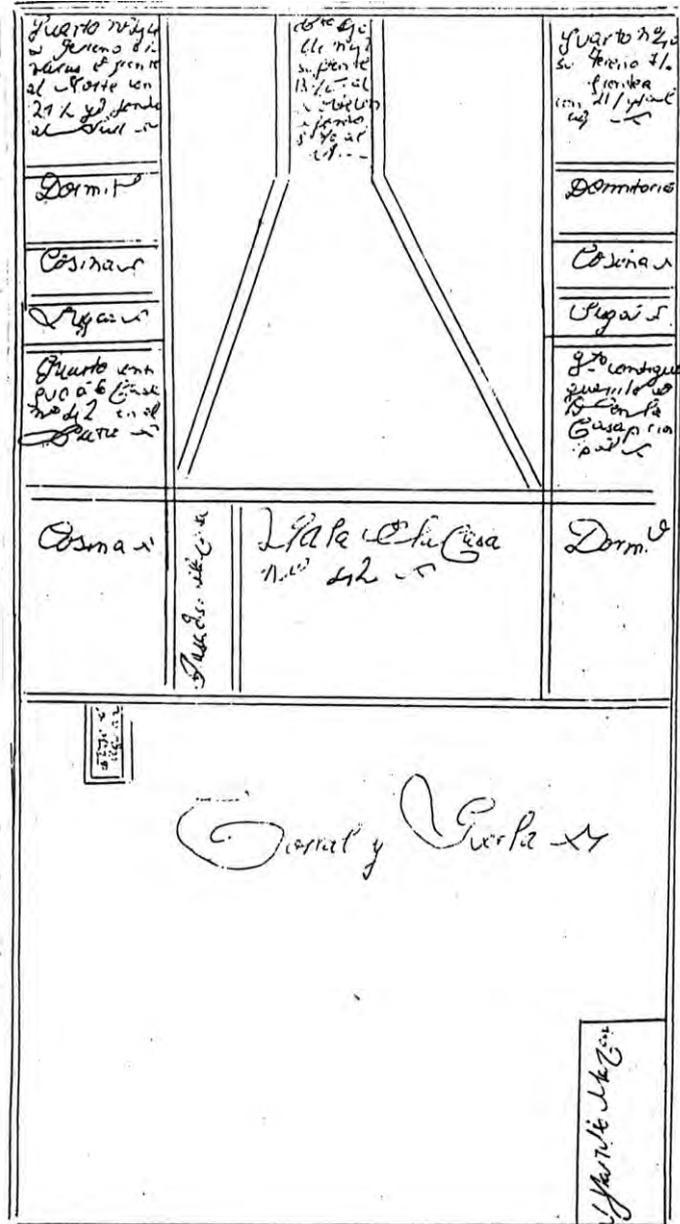
Plano de la vivienda original que acompaña las escrituras de 1833 en el Archivo General de la Nación

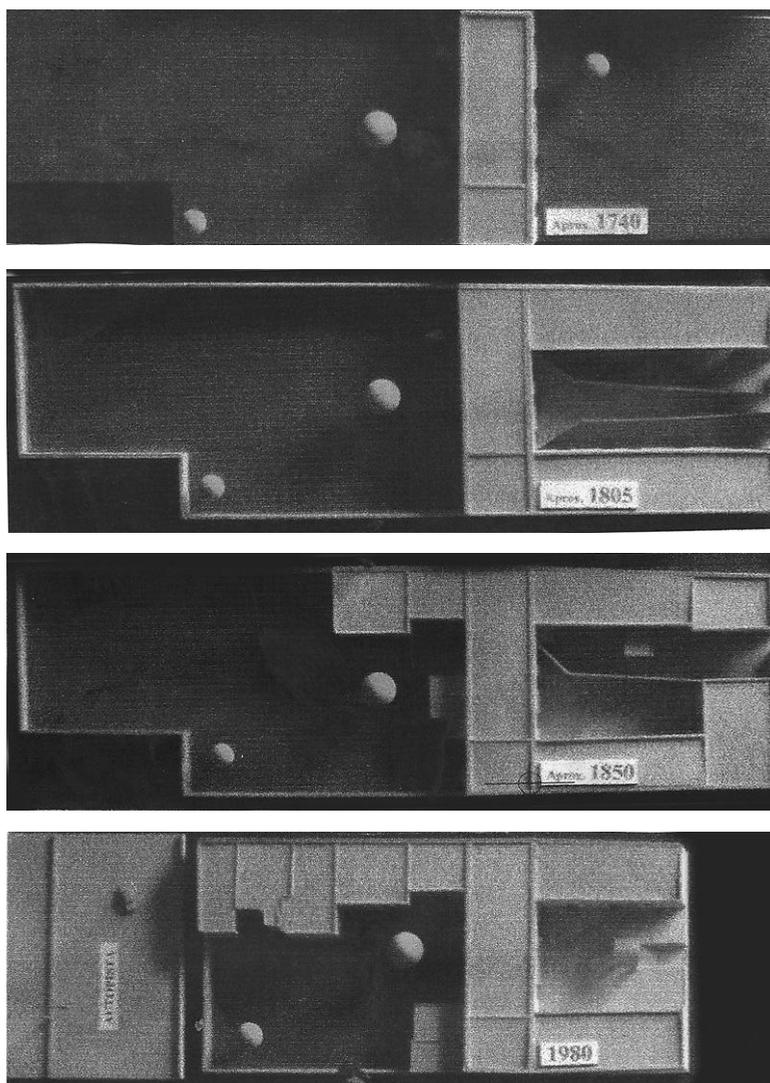
*Secuencia de construcciones en el terreno: hacia 1740, hacia 1805, hacia 1850 y en 1980*

Suponemos que esa obra debió hacerse poco después de que la familia dividió la casa en 1833 pero antes de 1862. Este sector nuevo tenía ladrillos de menor tamaño pero que en buena parte estaban unidos con barro, aunque hay sectores con cal. Las puertas ya eran de dintel recto y sin ochavas con muros de la mitad de espesor de los primitivos. No había ventanas en esa etapa constructiva y aquí debió cubrirse el piso con las nuevas baldosas francesas, cegándose la puerta de paso entre las habitaciones 3 y 10 para abrirse la aún existente de ángulo recto y dintel horizontal; todo se modernizaba. Al menos algunas habitaciones estuvieron empa-ladas para la mitad del siglo XIX. Era para el fin del siglo XIX una casa muy diferente de la antigua, era lo que se consideraba el estilo moderno de su tiempo y decorada al gusto de un nuevo siglo.

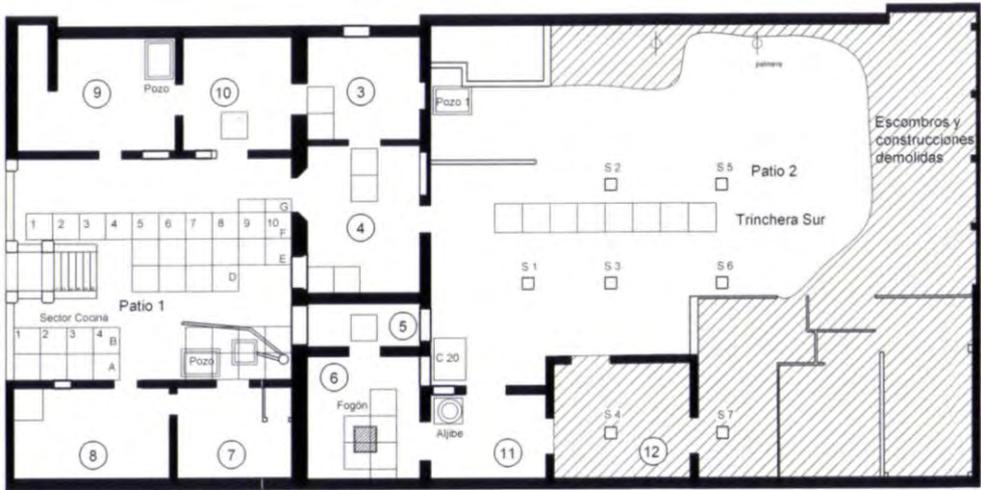
*La casa antes de la demolición, la zona en rayas estaba cubierta por escombros y no pudo ser estudiada. Los cuadrados muestran las áreas excavadas*

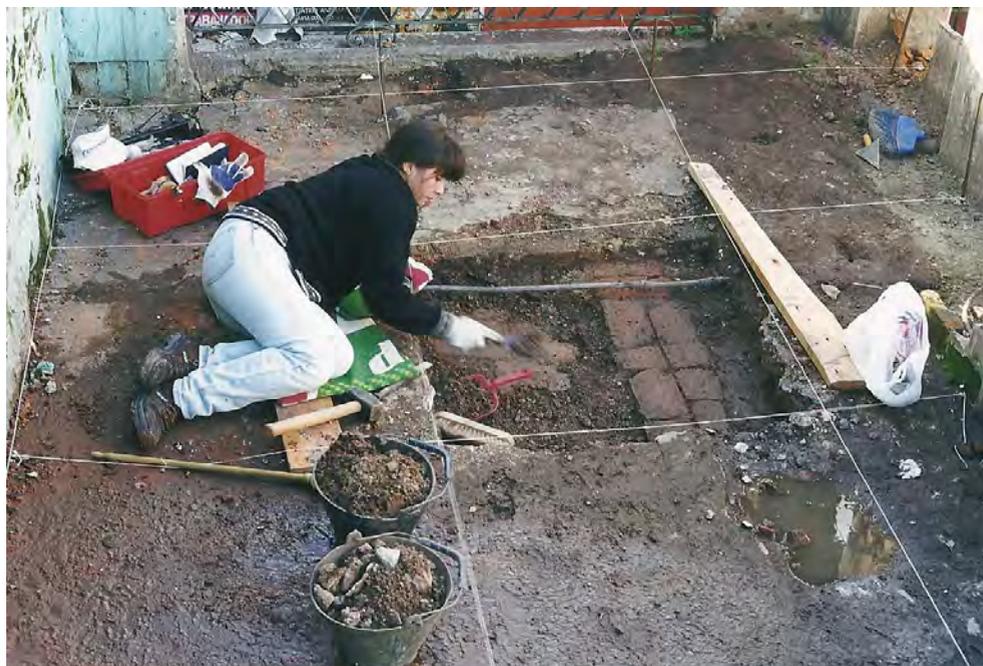
*Excavación del patio delantero: bajo las baldosas se encuentra el cimiento de la pared de la cocina agregada en 1850 y un piso de ladrillos*

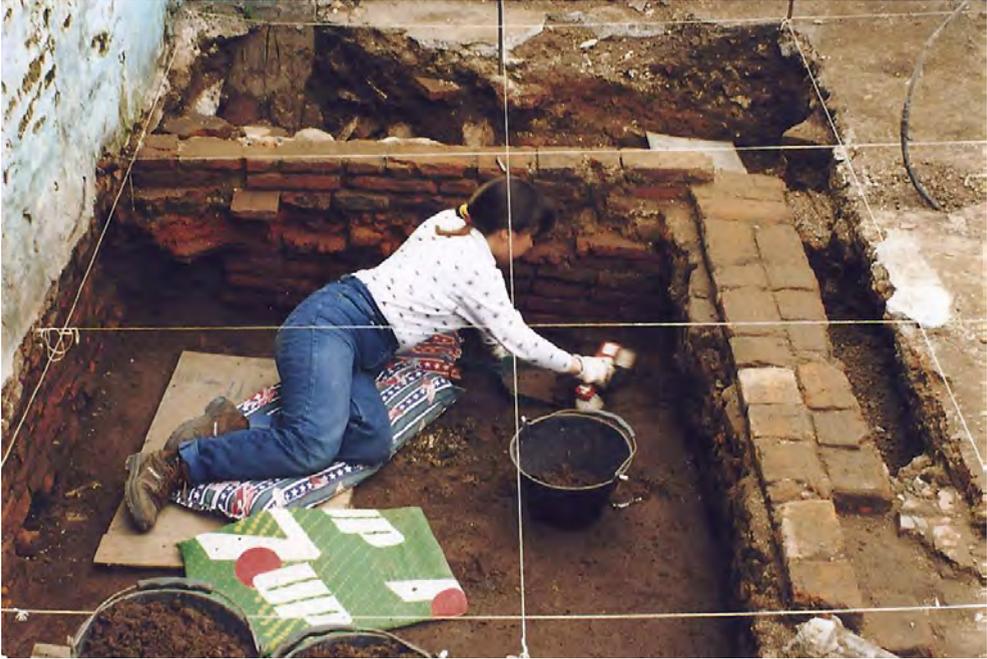
*Cimientos de la cocina de 1850 y su apoyo sobre el suelo natural*

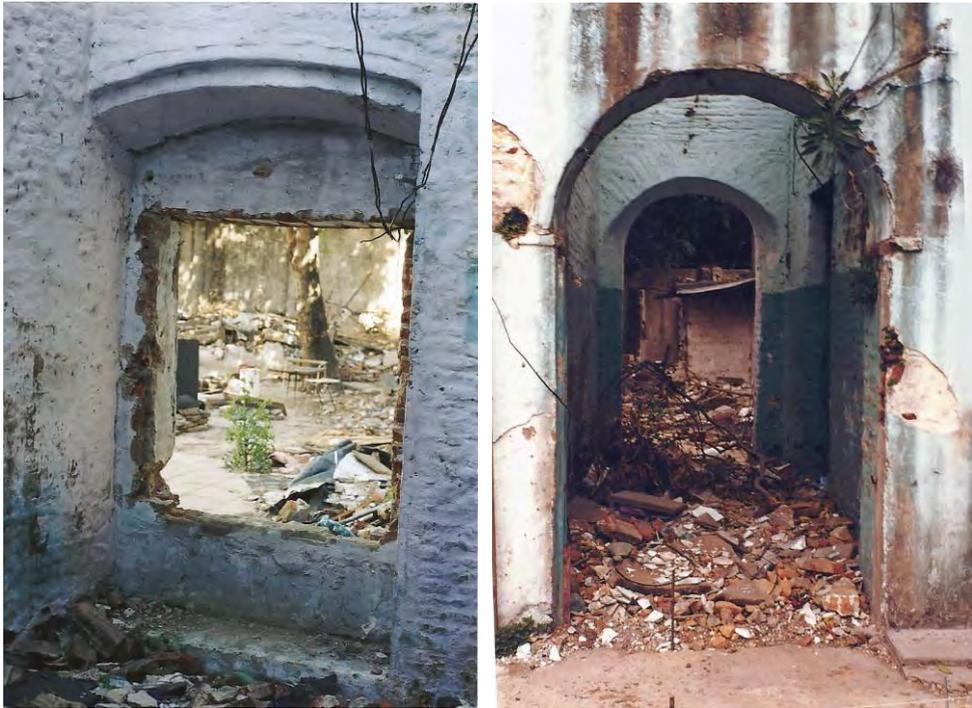
*Evidencias de arquitectura colonial tardía, puerta y zaguán*

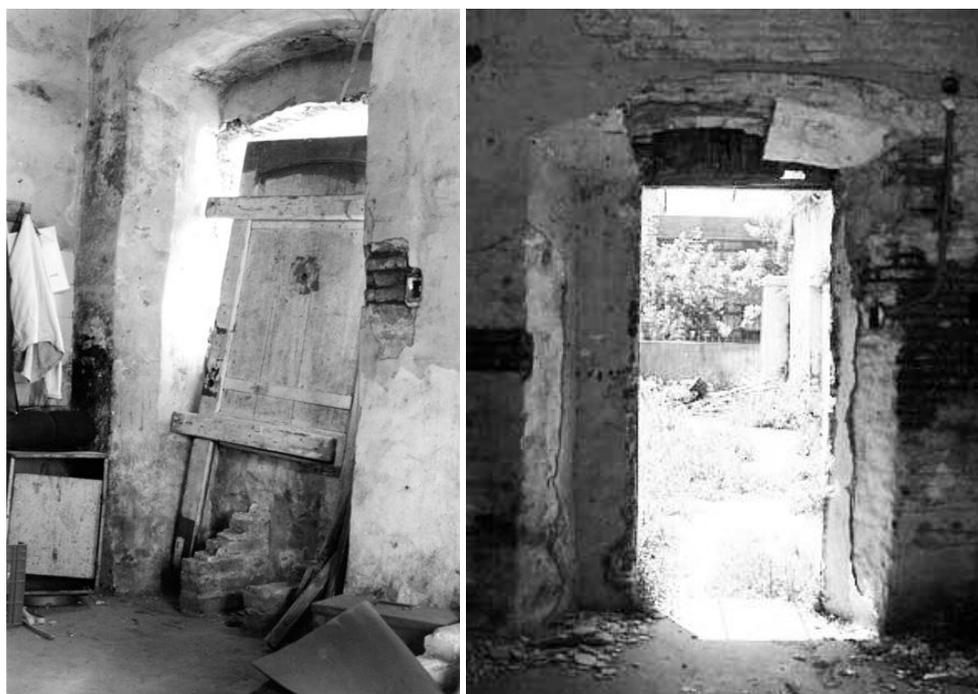
*Detalles de cronología colonial tardía: puertas remodeladas pero de paredes oblicuas*

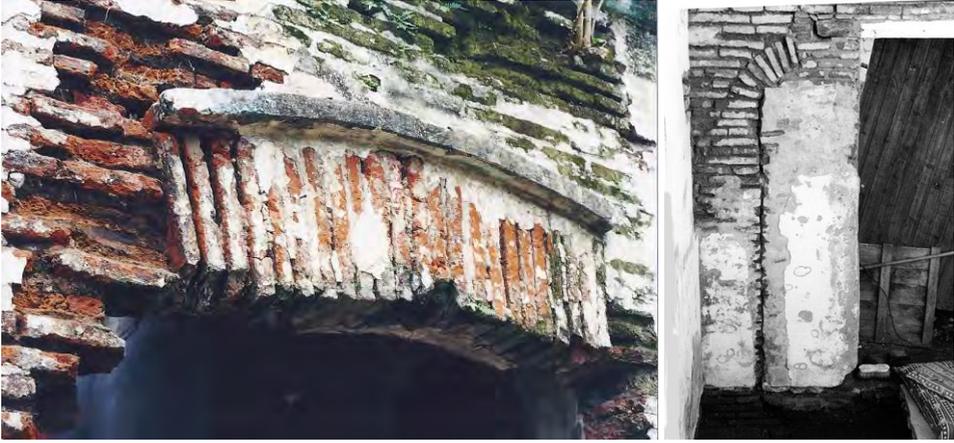
*Detalles de la arquitectura temprana: dintel unido con cal y paredes con barro, nótese como fue alterada la puerta interior*

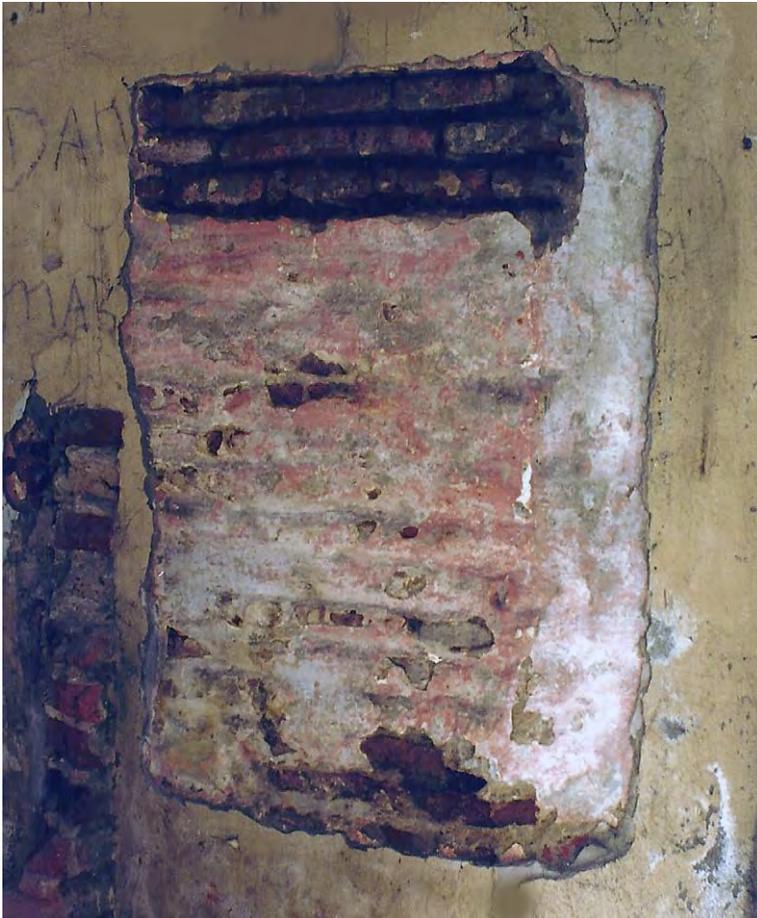
*Detalle del muro original pintado a cal color rosa pálido, luego recubierto con varias capas de blanco hasta el cemento moderno*

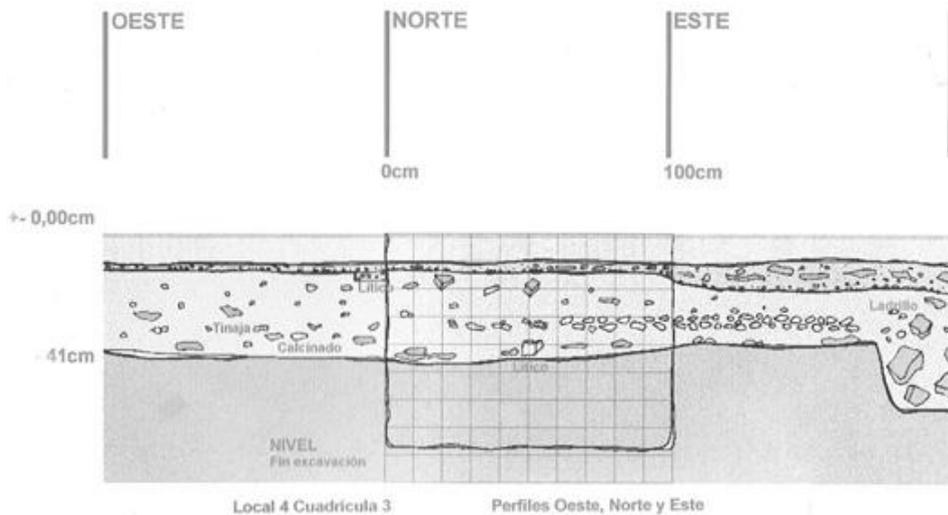
*Cuadrícula 3, perfiles*

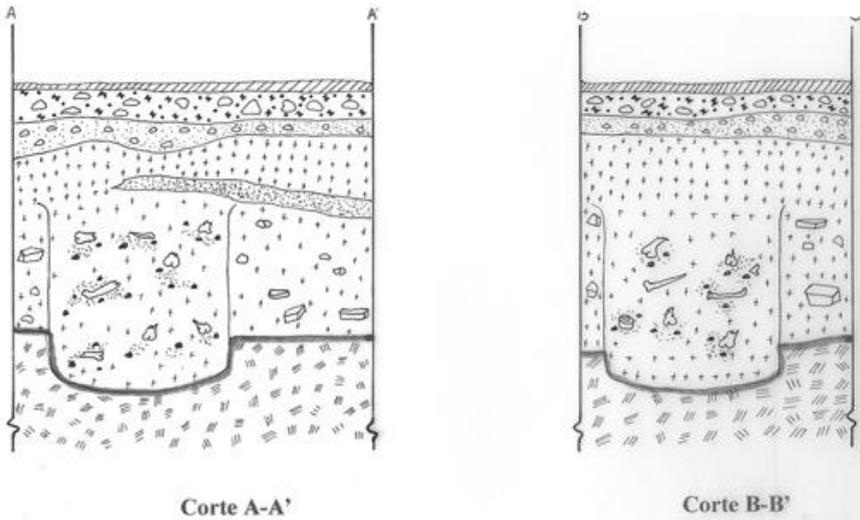
Perfiles estratigráficos de la excavación del zaguán mostrando el pozo cilíndrico

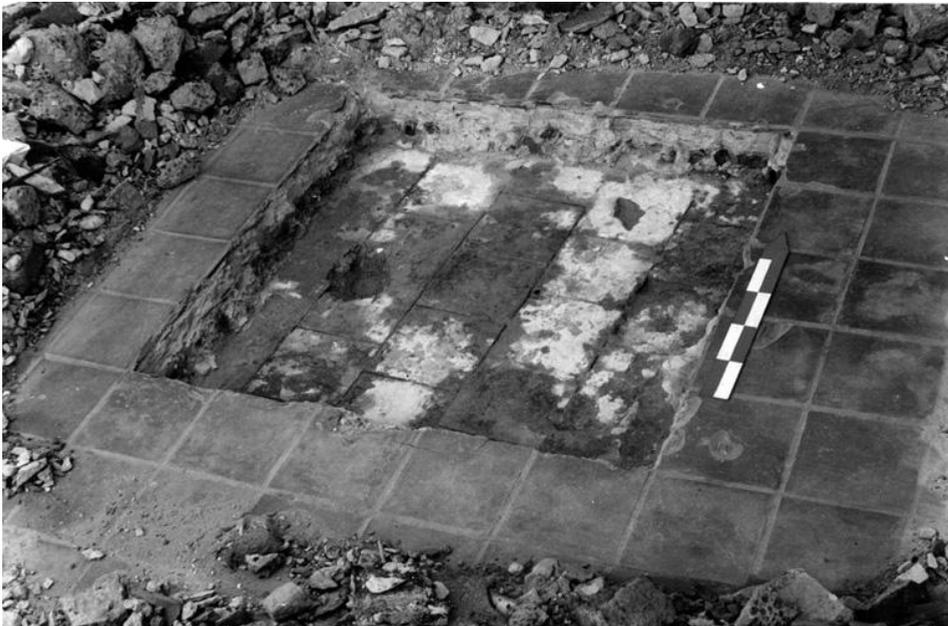
*Primer nivel de baldosas (1980), por debajo el de cerámicas francesas de ca. 1850*

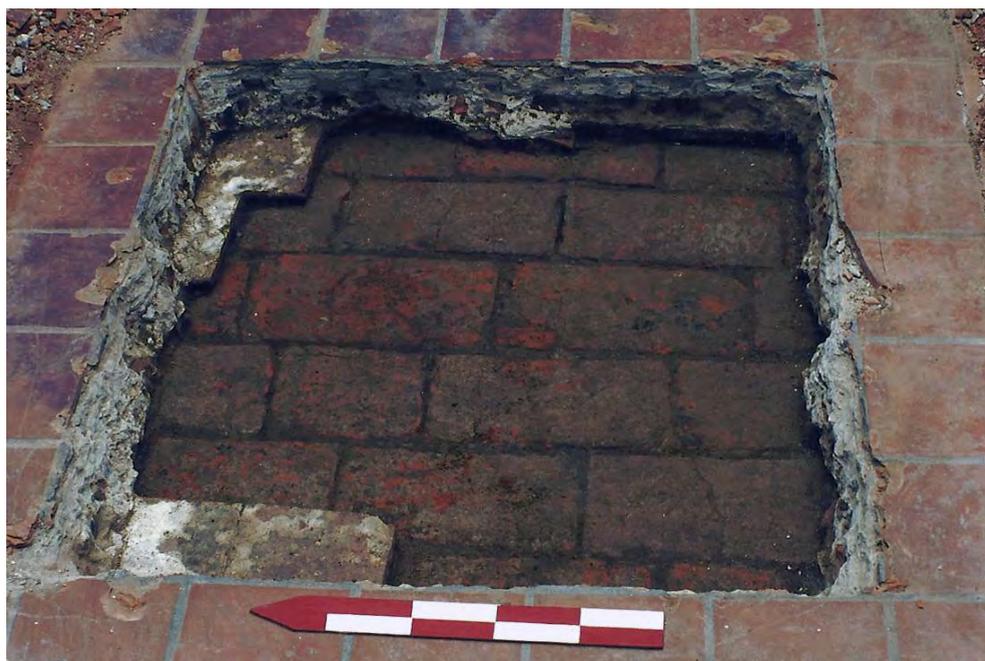
*Tercer nivel de pisos, hecho de ladrillos bien conservados, de la casa de ca. 1800*

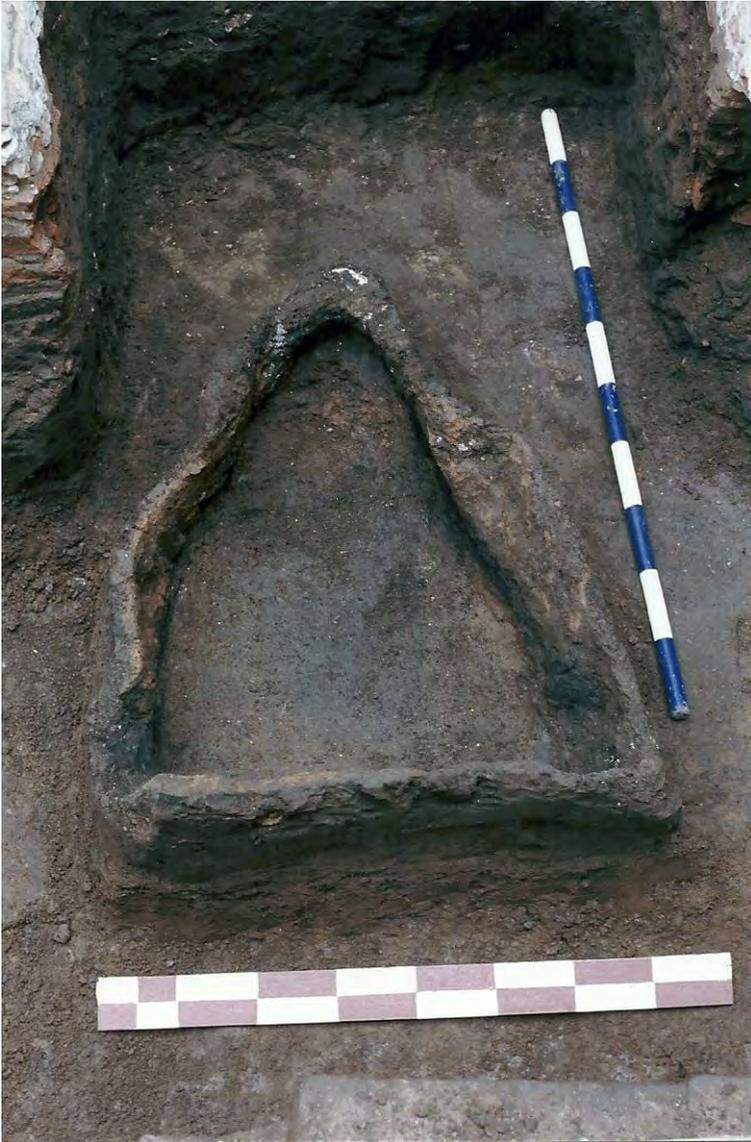
*Fogón de tierra calcinada de la primera construcción en el siglo XVIII encontrado bajo el piso de ladrillos*

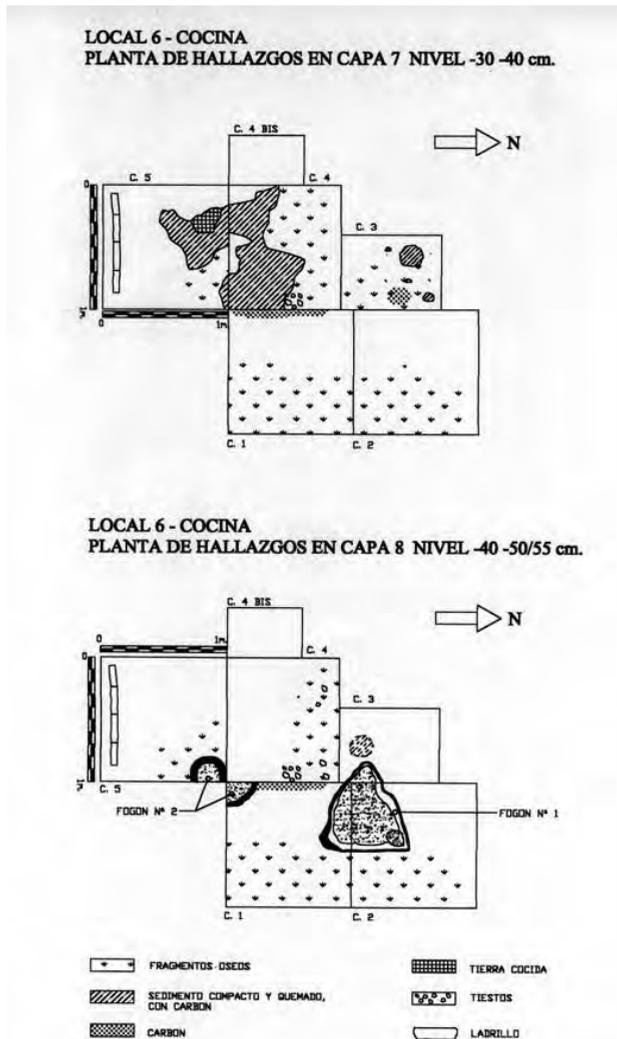
*Plano de los fogones excavados en el Local 6 (dibujo V. Aldazábal y E. Eugenio)*

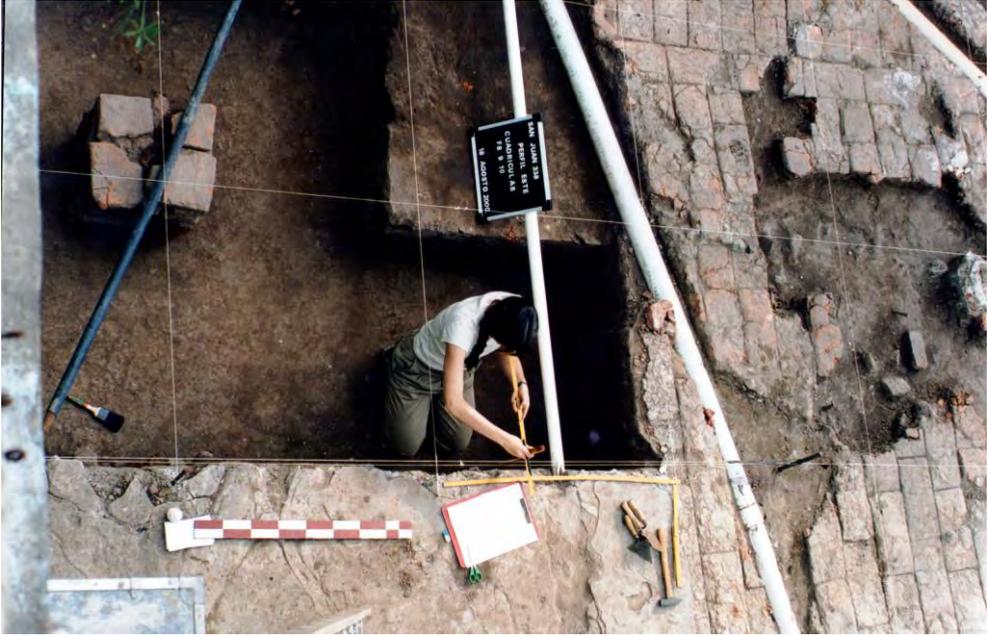
*Vista de la excavación del patio delantero: se observa parte del enladrillado antiguo, a la izquierda uno de los pilares de la galería*

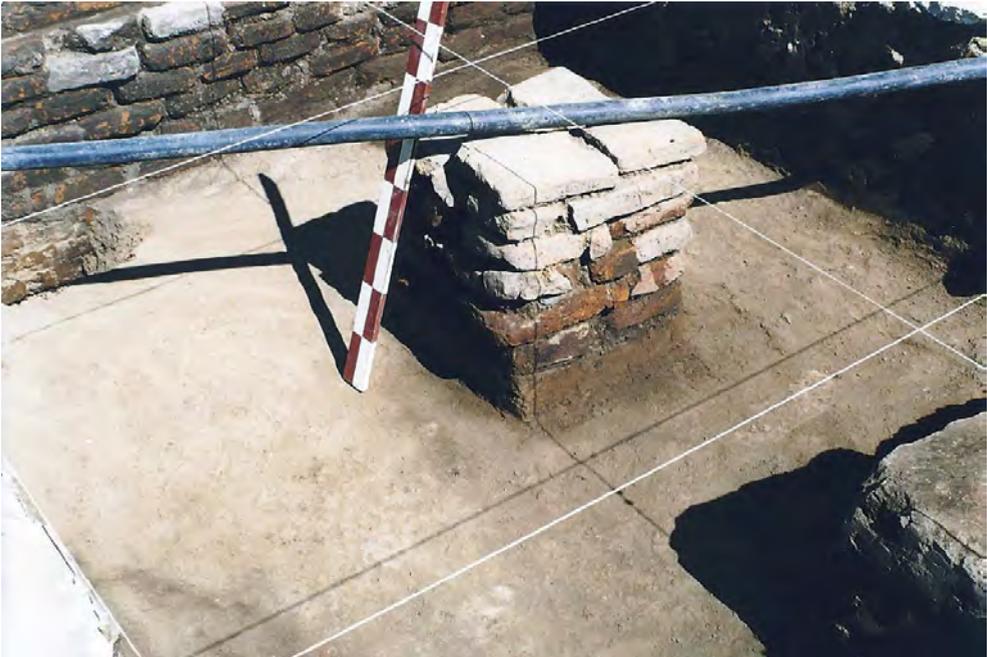
*Pilar de una de las columnas de la galería del frente de la construcción más antigua*

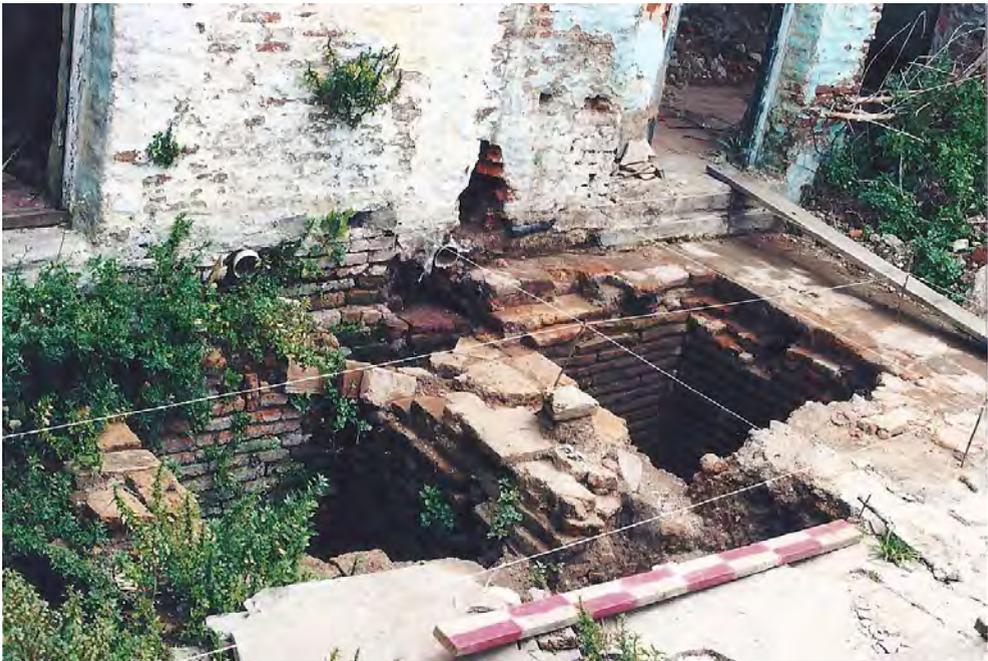
*Sistema de pozos cuadrados durante su limpieza después de los viejos derrumbes*

sitio. Estaban cubiertos en sus paredes en el metro superior, por ladrillos, y luego clausurados con una bovedilla baja la que debe haberse fracturado en épocas recientes, derrumbándose todo, posiblemente al poner el reciente piso de cemento. El albañal tenía un desvío que permitía llevar agua al primer pozo y lo que sobraba seguía hacia otro albañal que salía directo a la calle, ahora desaparecido por el ensanche de la avenida. El sistema es poco ortodoxo, seguramente nunca aprobado legalmente.

En la segunda temporada de excavación se encontró que casi unido a ese pozo había otro idéntico aunque colocado ligeramente desfasado de la pared y que ambos que formaron un sistema muy complejo que permitía controlar mejor los afluentes. Cabe destacar que todo estaba cubierto en origen por un piso, ahora muy roto y con plantas encima hecho con baldosas marca León Duplessy proveniente de Havre, lo que permite pensar en que es contemporáneo de otros pisos similares hallados en el edificio, en especial en la cocina vecina del Local 8. Es posible que el primer pozo haya sido parte de la división que figura en esa escritura, ya que esta división dejaba baño y cocina en el patio en forma diferente al resto de la casa. Hay que destacar que el sistema está bien relevado en el plano de 1907 de Obras Sanitarias.

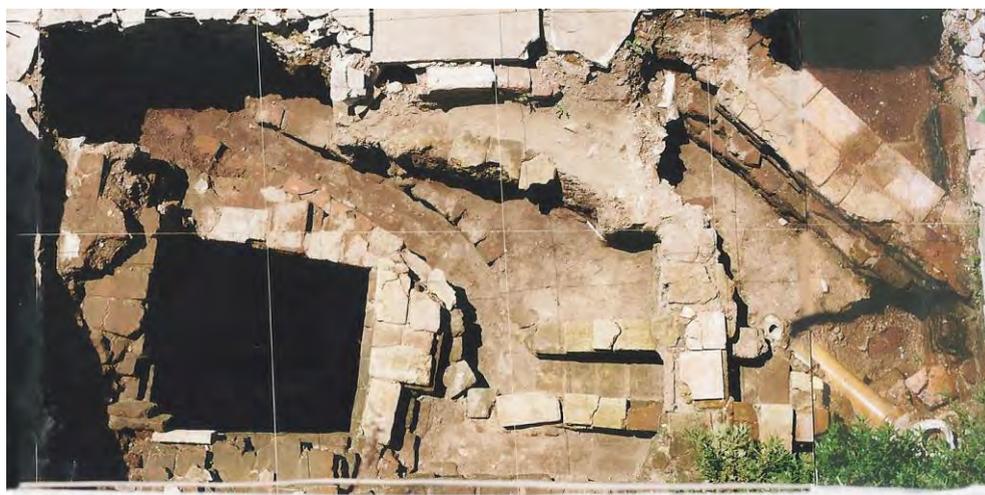
*Sistema de albañales que llevan al primer pozo*

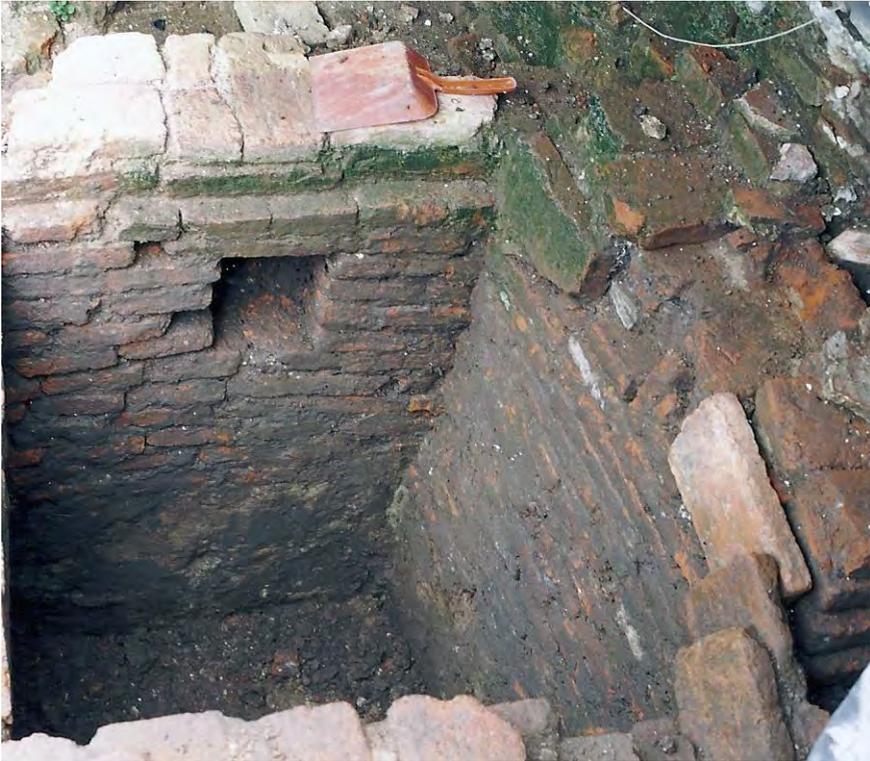
*Vista del primer pozo cuadrado con su albañal, excavado en la parte recubierta de ladrillo*

quido sobrante de pozo cuadrado salía por un albañal a un pozo redondo de absorción.

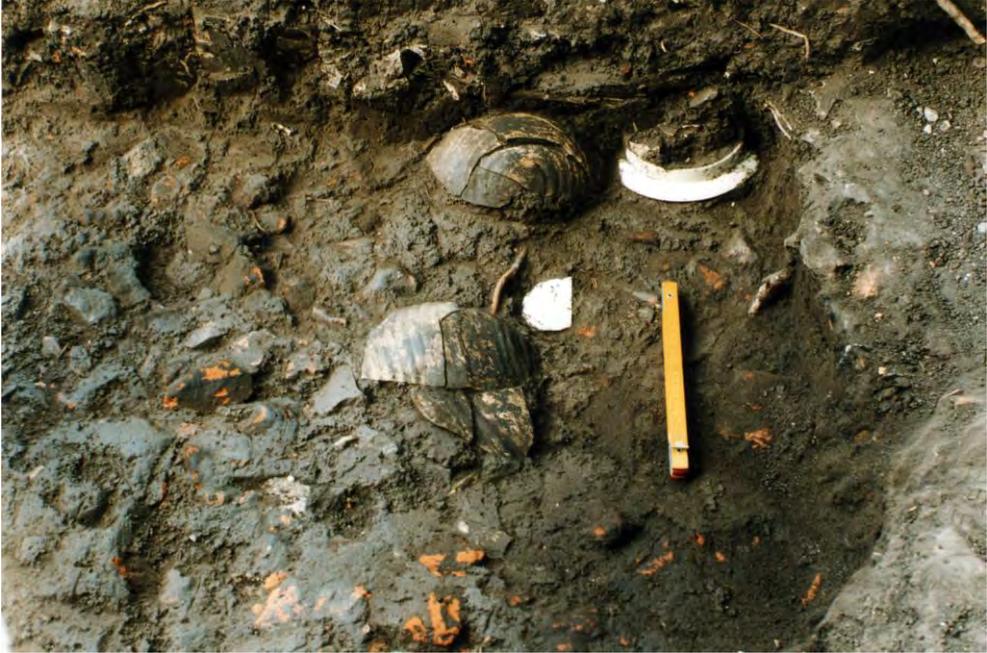
*Detalle del sistema de depositación de basura en la Trinchera Sur, siglo XVIII tardío e inicios del XIX*

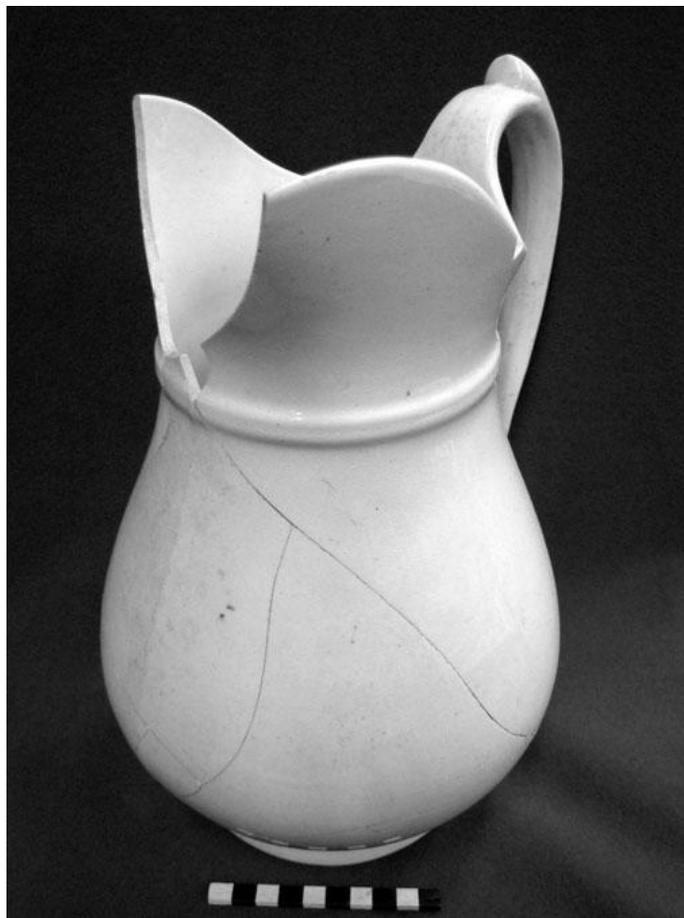
*Jarra de loza excavada dentro del aljibe del patio posterior, una vez restaurada, mostrando el recorte del pico para continuar con su uso; el pequeño faltante es posterior y llevó a la ruptura total*

producir la rápida rotura de la palangana ya que la loza no resiste esfuerzos de tracción. En este sentido la restauración es fundamental ya que si hubo retoques o arreglos esos fragmentos no van a estar en el mismo contexto en que el objeto fue descartado.

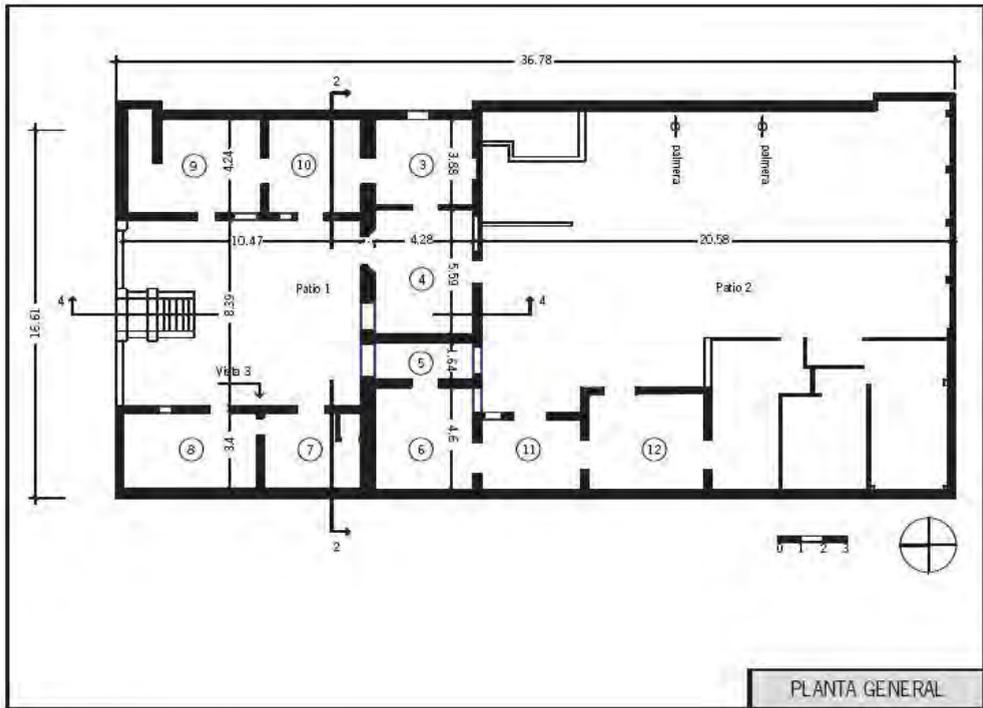
*Planta general del terreno y numeración de los ambientes  
construidos en su interior*

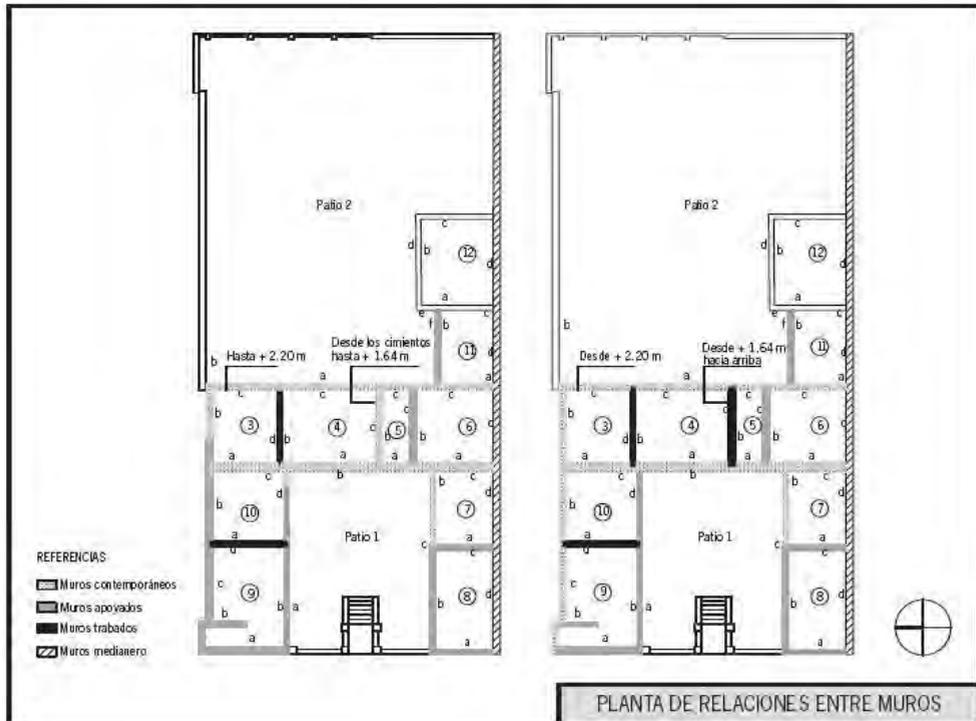
*Cuadro de relaciones de unión entre los muros de la casa*

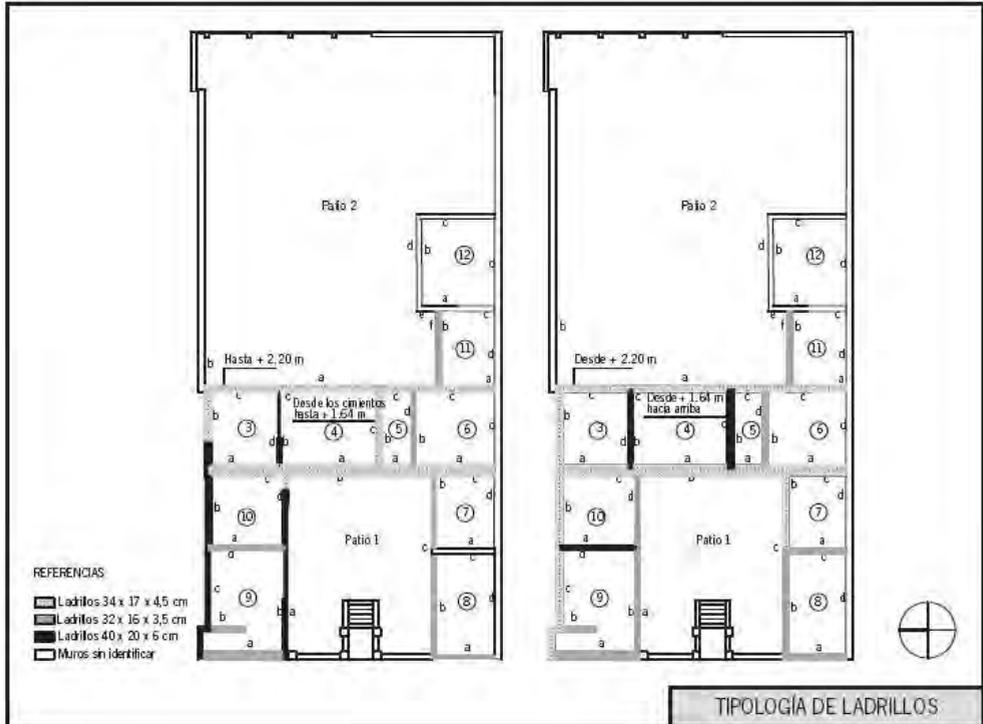
*Tipologías de ladrillos encontrados en los muros de la vivienda*

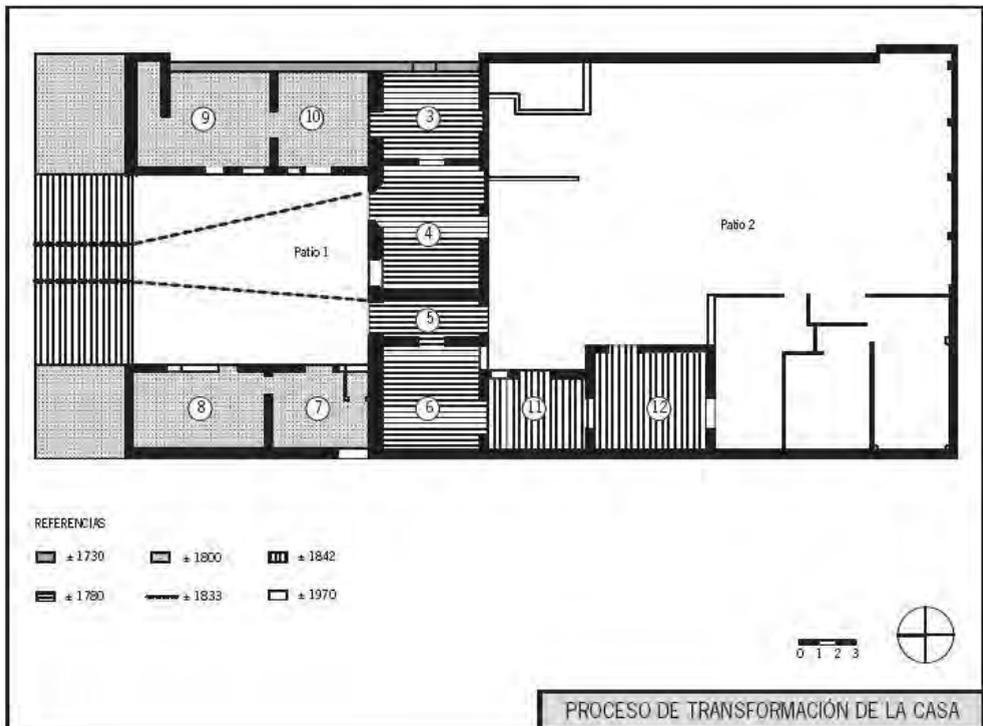
*Proceso de transformación de la casa según la suma de evidencias constructivas*

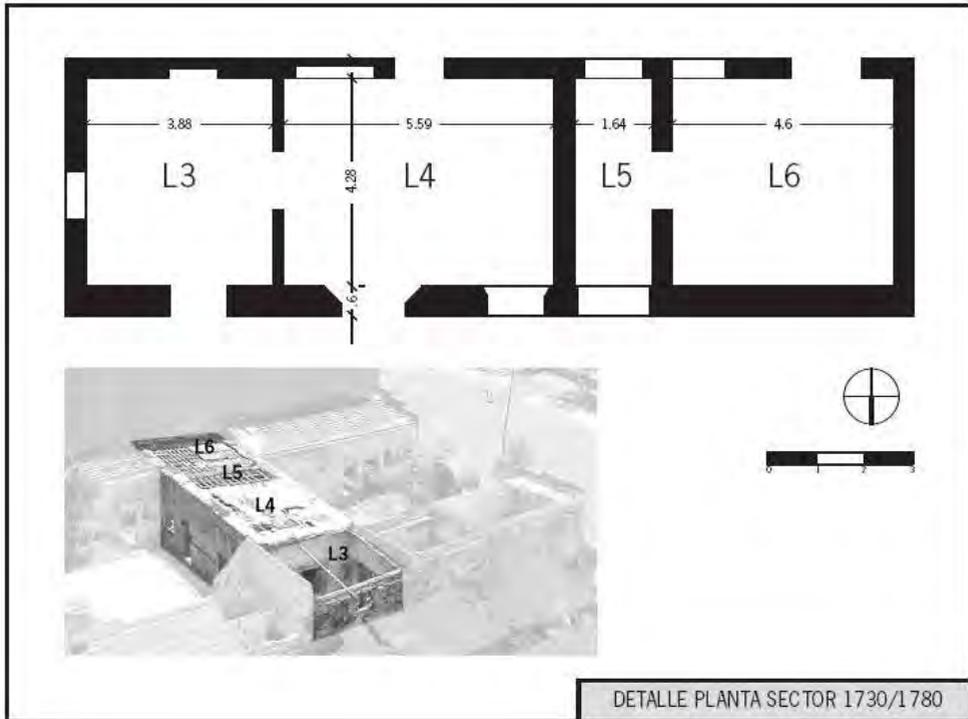
*Planta y reconstrucción de sector central de la casa*

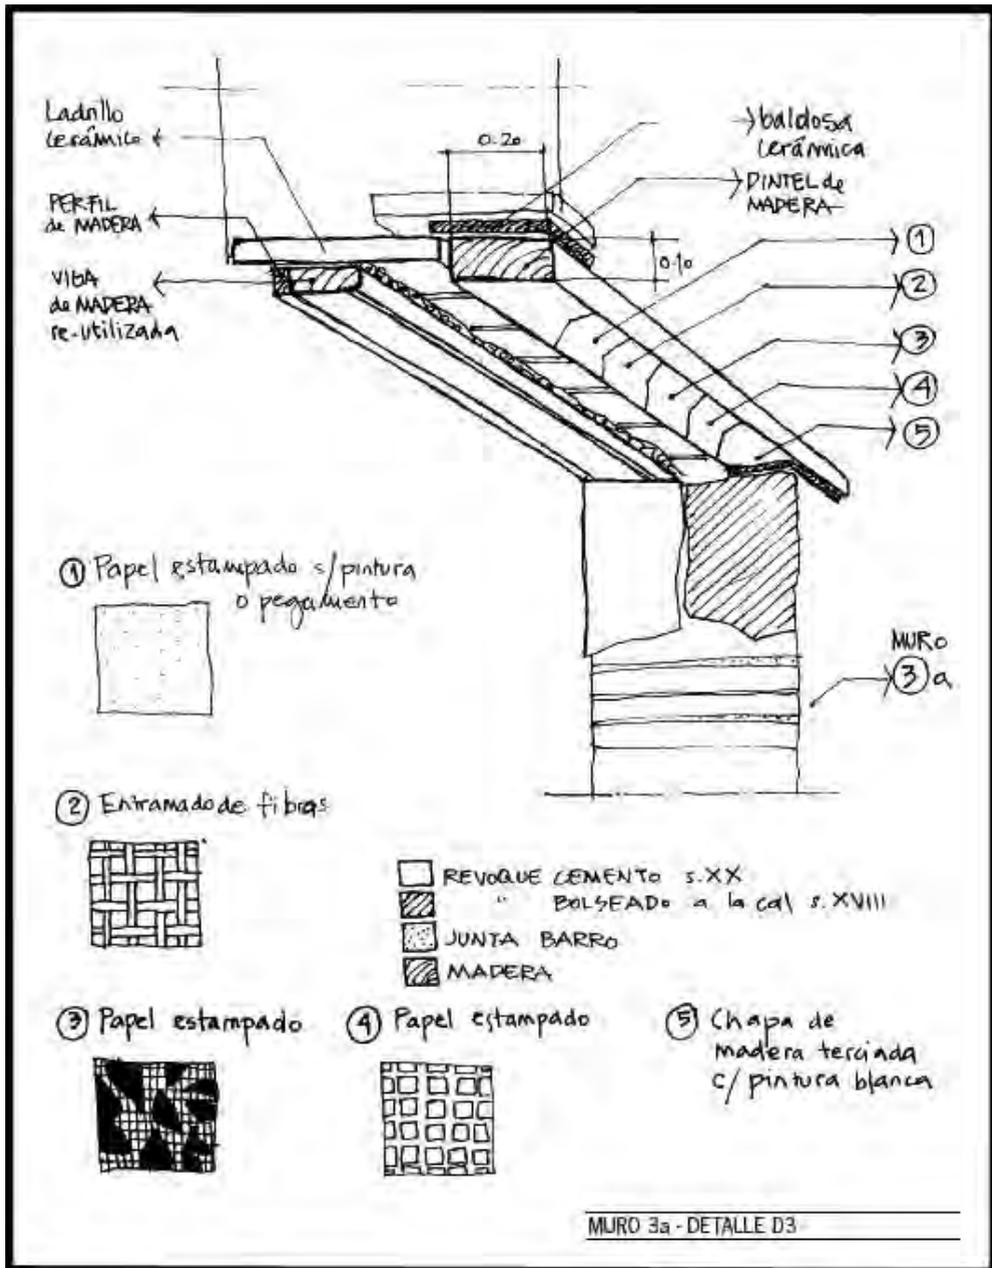
Detalle del dintel y sus recubrimientos

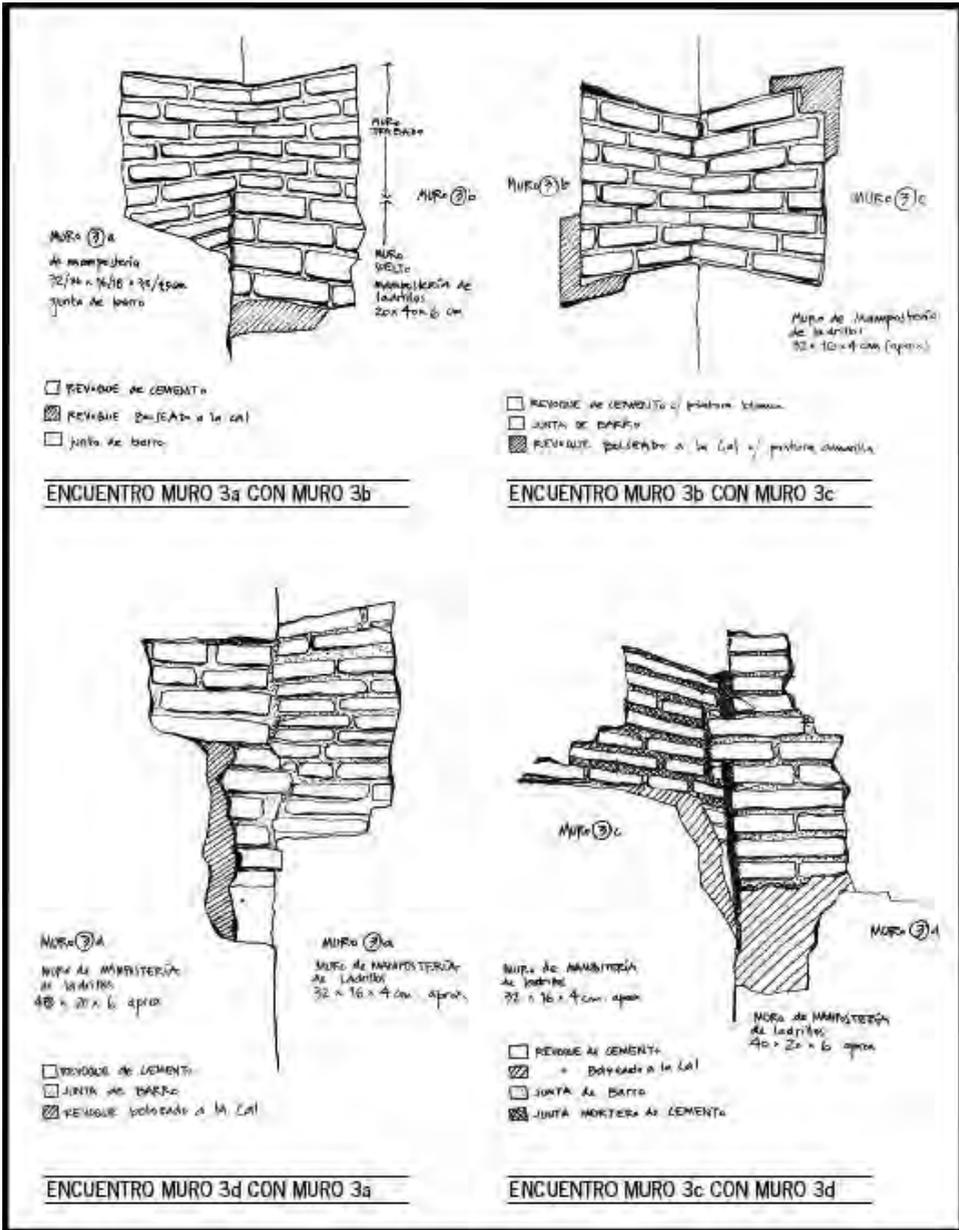
Detalles de los encuentros del muro 3

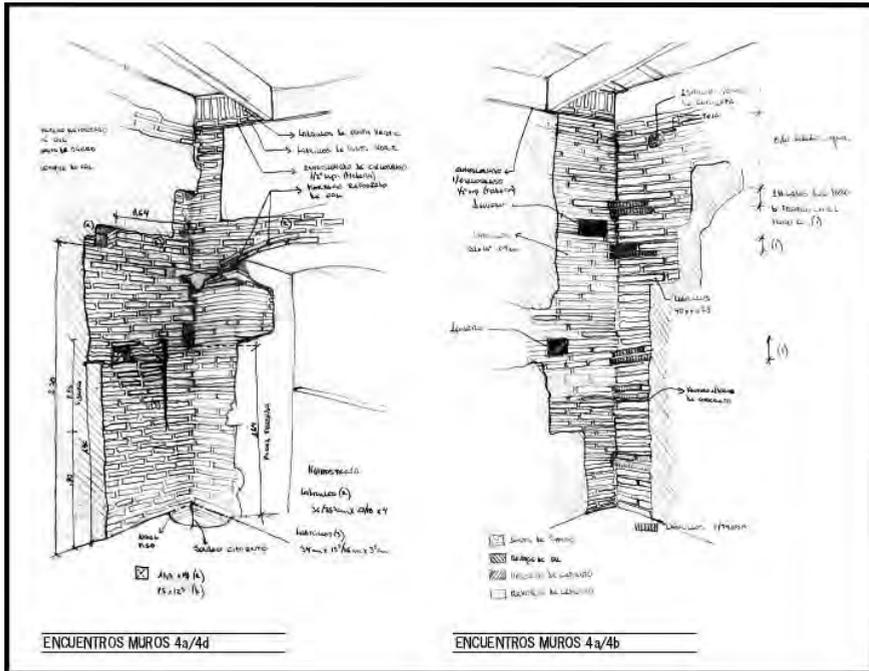
Detalles de encuentros de los muros 4a y 4b

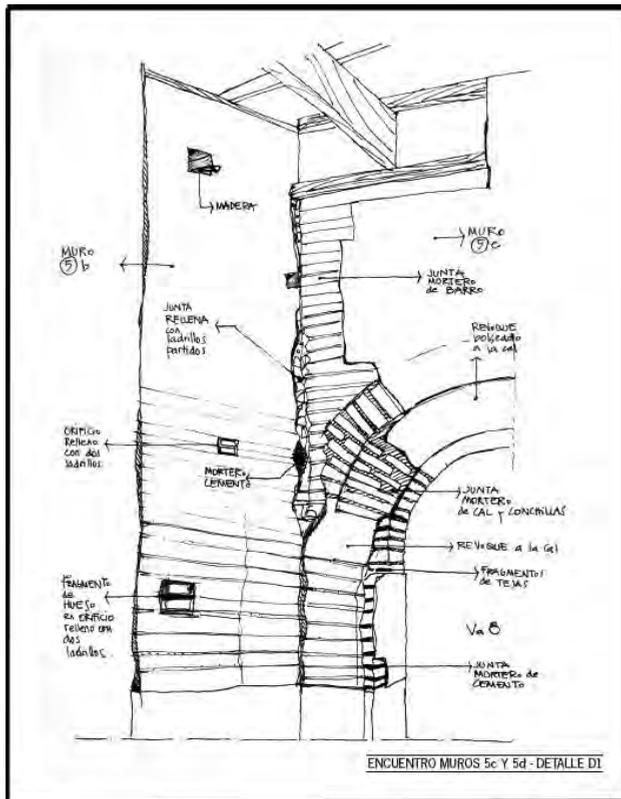
*Arco superior de la entrada al Local 5*
