# LA CASA DEL NARANJO

Arqueología de la arquitectura  
en el contexto municipal de  
Buenos Aires

DANIEL SCHÁVELZON

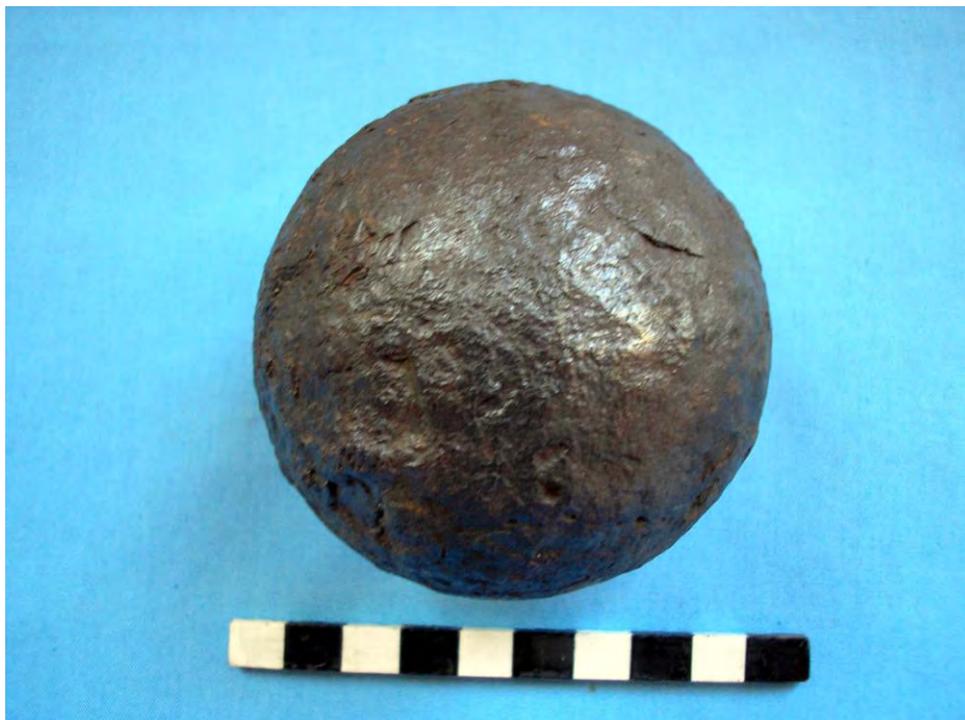
*Bala de cañón después del tratamiento electroquímico*
