EL DETALLE CONSTRUCTIVO DE LAS ANTIGUAS "ESQUINAS" COLONIALES EN BUENOS AIRES

Por el arquitecto HÉCTOR GRESLEBIN

Exposición para LA PRENSA

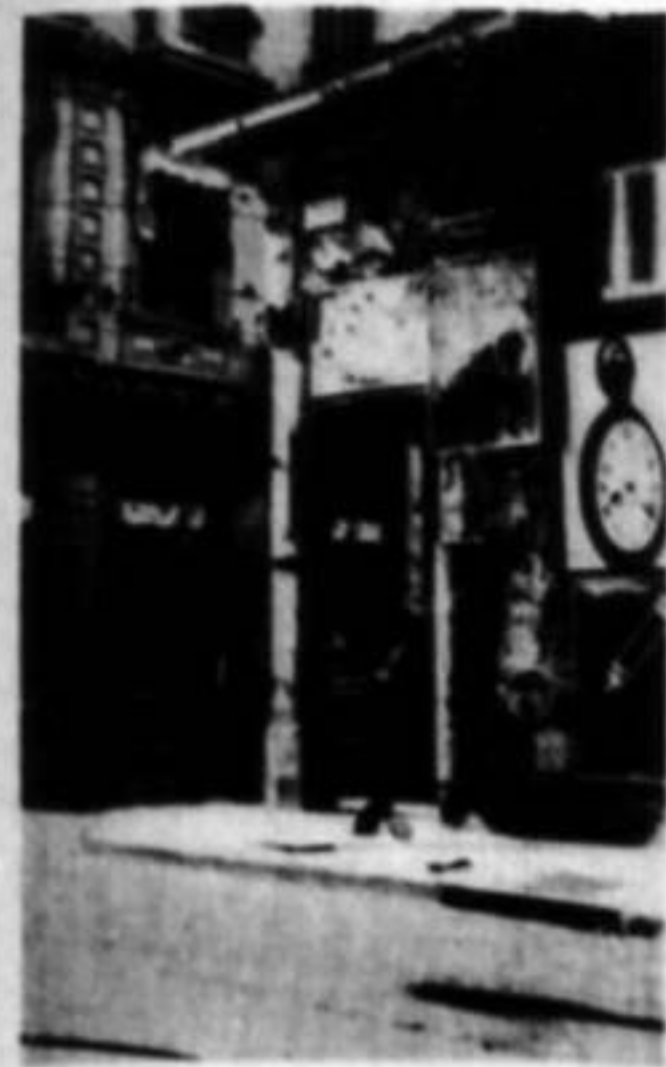
Fig. 1. La antigua "esquina" de Chacabuco y Moreno

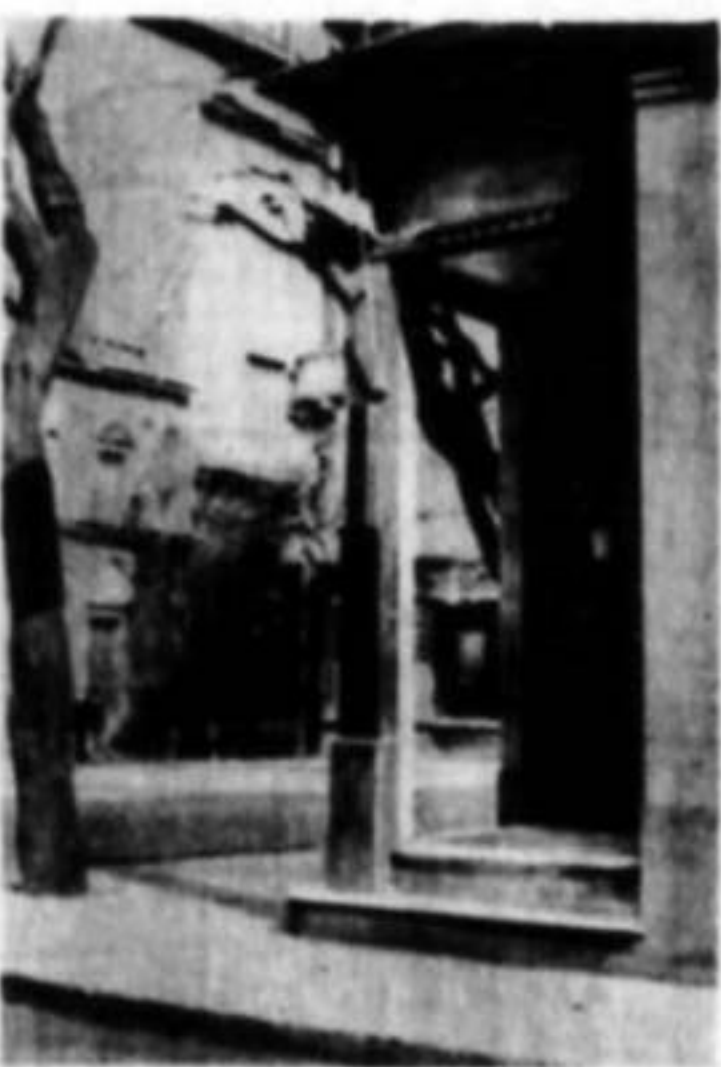
Fig. 3. Vista lateral de la antigua "esquina" Perú y Alsina de Buenos Aires, de un piso alto, en la que puede apreciarse el mismo arreglo de vigas detallado en la figura 2

columna deja una impresión incompleta de órgano de sostén con relación al conjunto de la masa de los muros de ambas fachadas. En el cruce de las calles Perú y Alsina, a dos cuadras de nuestro ejemplo, existió hasta hace poco tiempo una esquina de técnica similar a la que describimos, según puede apreciarse en la figura 3, pero en este caso sostenía un piso alto. El mismo ejemplo

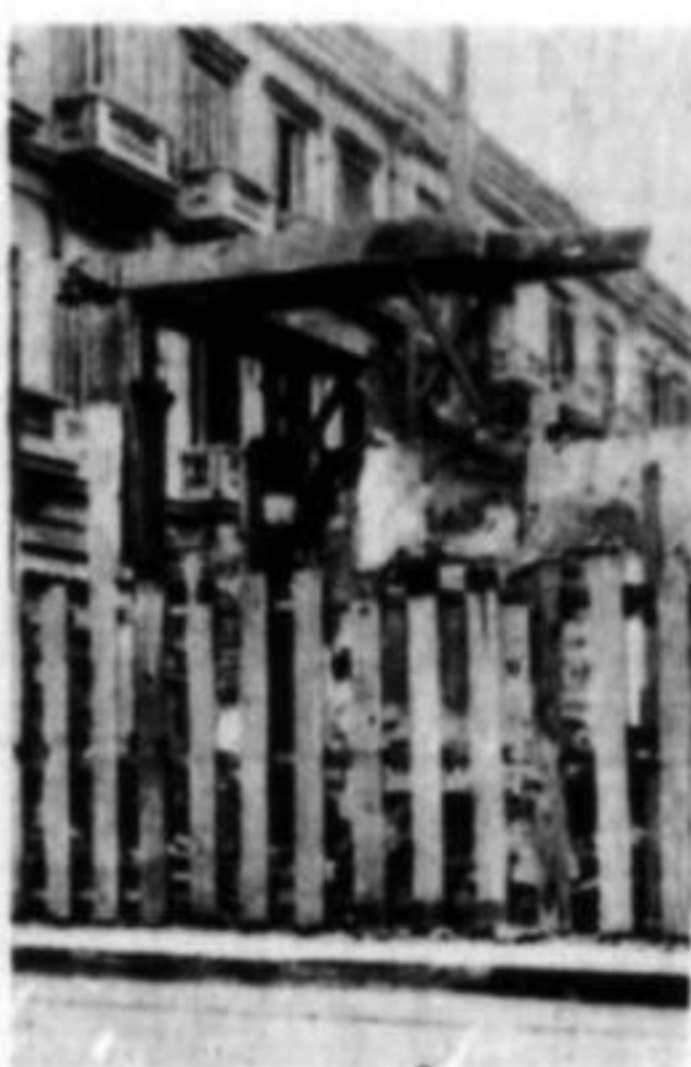
Fig. 4. Vista lateral del pilar y vigas de la "portada en esquina" de las calles Chacabuco y Moreno

A ambos lados de la esquina, un tablero moldurado limita la altura de la portada a 2,74 metros sobre cada calle. Su detalle de ensambladura se aprecia en la fotografía del ángulo externo de la figura 4. A ambos costados de las jambas de los marcos primitivos se desarrollan sobre la calle pilastras compuestas que en línea de sección escalonada se apartan de la línea principal del muro. Han sido cortadas en época antigua para facilitar el tránsito por la angosta vereda y tal vez para impedir los ocultamientos de personas. El detalle de este corte es curvilíneo en su parte central, según lo muestra la elevación de la figura 3. A 6,40 metros de la esquina, sobre la calle Chacabuco, existía una ventana de 1,40 metros de ancho, cuyo detalle se muestra en la figura 6 con el único objeto de fijar el tipo de reja y de adorno que corresponde a la misma en una fecha de construcción que poseemos, como se verá, en una forma bastante aproximada.

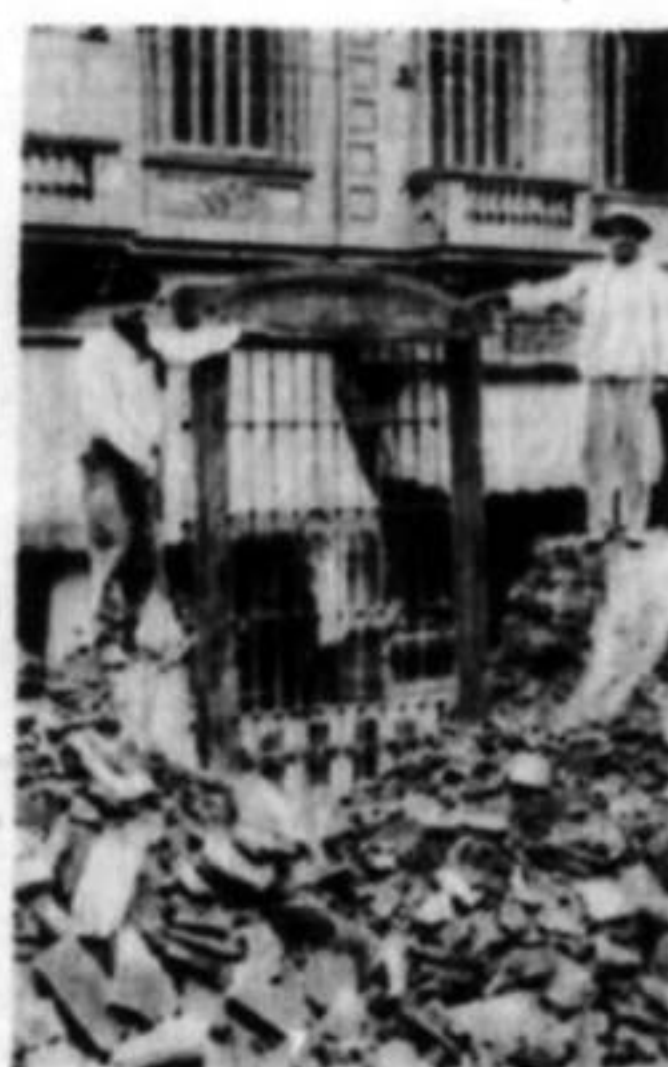
Fig. 6. Ventana con reja sobre la calle Chacabuco, en el edificio de la "esquina" colonial de Chacabuco y Moreno

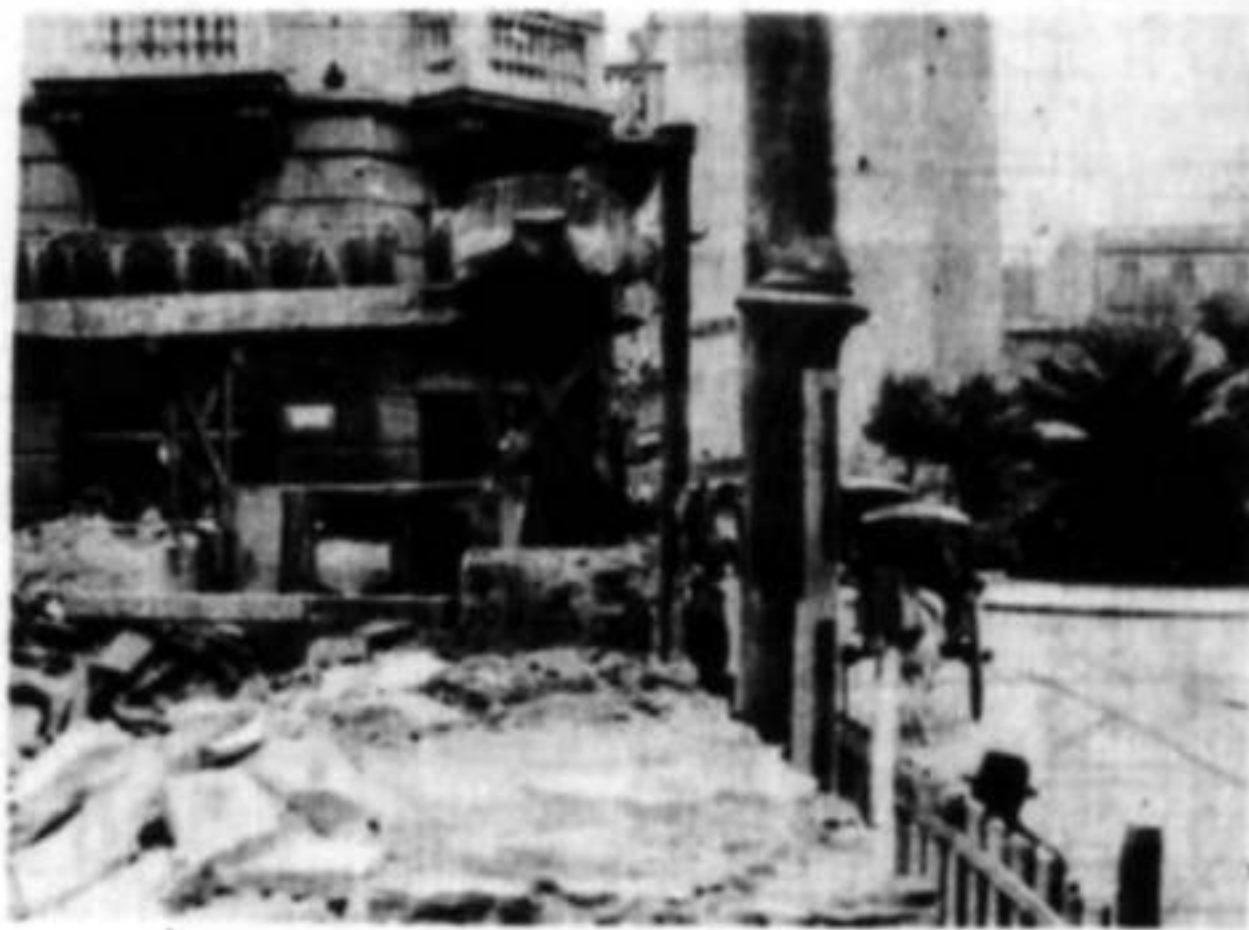
Fig. 5. Vista interna del dispositivo constructivo de la "portada en esquina" de las calles Chacabuco y Moreno
