CASA DEL VIRREY LINIERS hallazgos arqueológicos

La puerta de la casa de Liniers

Francisco Girelli

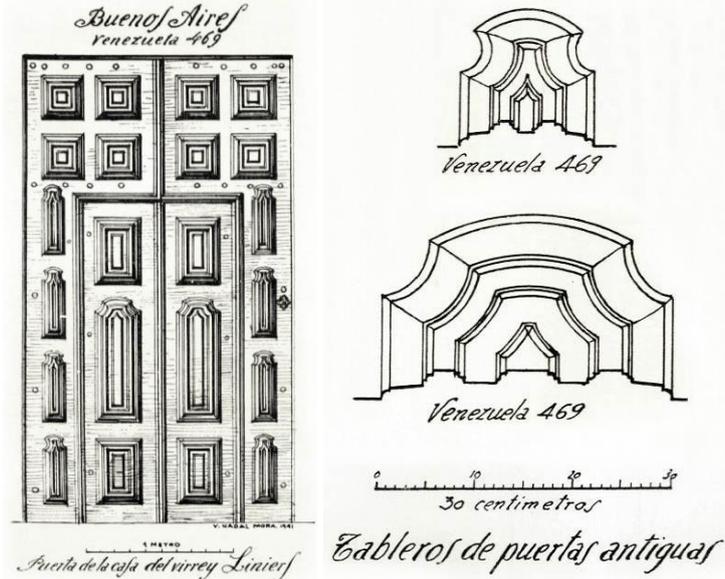
Fig. 1. Relevamiento de la puerta y detalles de los tableros, por V. Nadal Mora

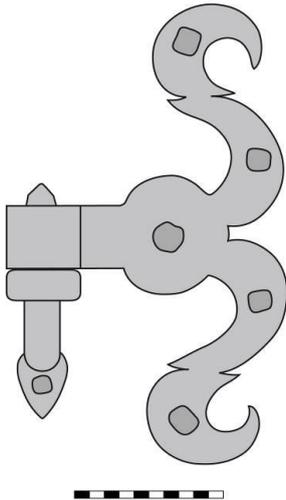
Fig. 2. Gozne que vincula la puerta mayor al marco

El sistema de bisagra empleado en esta y otras puertas coloniales es el del *gozne*. Se componen de una parte fija al marco y otra móvil ubicada en la hoja. La parte fija es un perno que sirve de enchufe, atraviesa una arandela de apoyo, sale por la parte inferior de esta y termina en forma aplanada como un corazón, clavada al marco. La parte móvil en este caso pertenece al grupo de alas onduladas, es una planchuela forjada compuesta por dos S reflejadas, de clara inspiración vegetal. Las alas van sujetas con clavos de sección cuadrada, y en el centro se refuerza con un clavo de mayo tamaño que atraviesa totalmente la puerta y se remacha sobre la planchuela, quedando visible su cabeza circular hacia el exterior.

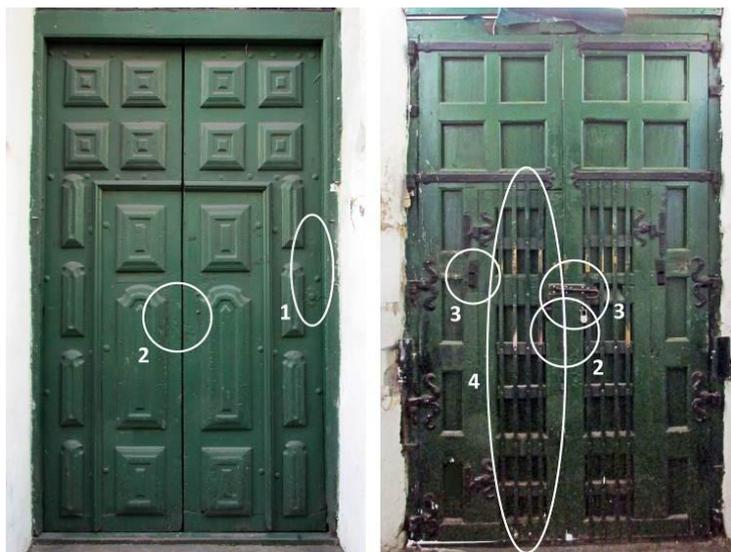
Si bien es para destacar que el estado de conservación actual de la puerta es muy bueno considerando su edad, ha sufrido una serie de intervenciones, con algunos agregados y otros

Fig. 3. Detección de las intervenciones modernas

faltantes, que han alterado su aspecto. Algunas de estas son producto de 200 años de uso pero otras, como ya veremos, nunca debieron ocurrir.

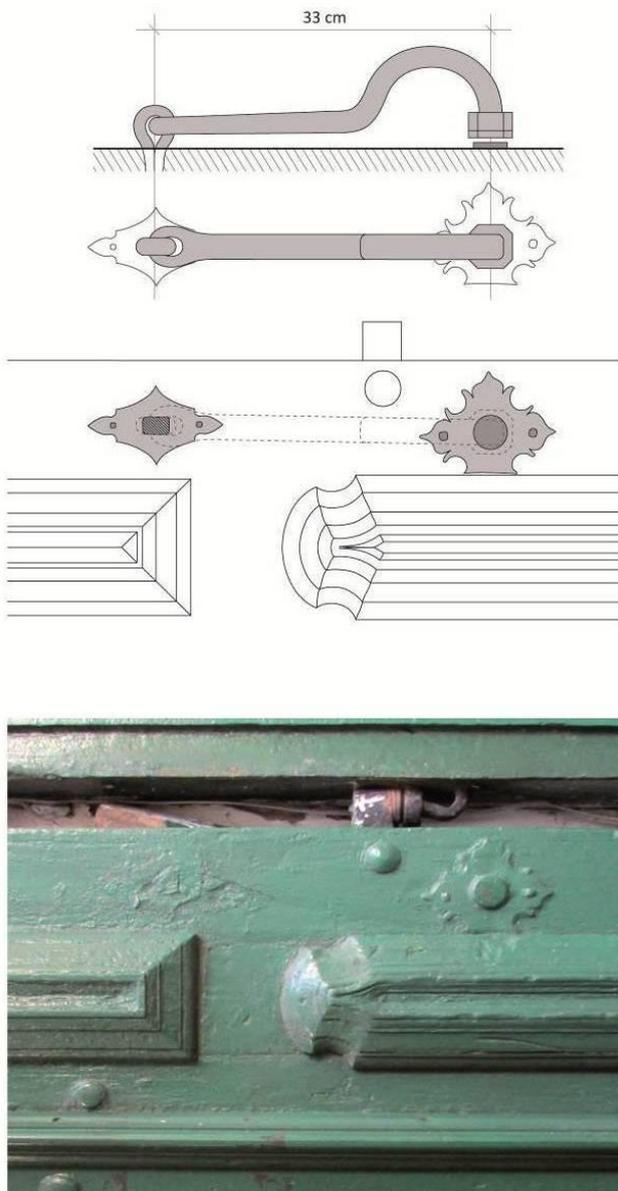
Fig. 4. Signos de la ubicación del llamador y reconstrucción de su posible forma

- 1- En el sector derecho de la hoja mayor se reconocieron una serie de signos que parecen indicar la falta de una pieza o herraje posiblemente original. Por la ubicación y forma de lo que sí había quedado, vimos que podía tratarse de un llamador que en algún momento fue retirado (Fig. 4). No debe de extrañar esa ubicación, encontramos llamadores en el margen derecho de la hoja mayor en otros edificios del período: Casa de Bartolomé Mitre, San Martín 336; Casa de Manuel Alejandro Obligado, Chacabuco 157 (demolida, actualmente en el Museo de Luján); Casa de Graña (Ciudad de Salta).
- 2- Algunos cambios fueron introducidos con los arreglos propios del uso durante tantos años, en la Figura 5 se aprecia como en realidad resultaron remiendos poco cuidados. La innumerable cantidad de capas de pintura no logro taparlos todos y se observa la ubicación de la cerradura primitiva, hoy desaparecida.

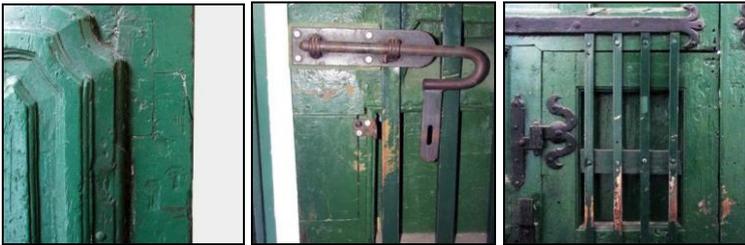
Fig. 5. Detalle de las intervenciones modernas 2, 3 y 4

- 3- La eliminación de la cerradura original implicó la incorporación de un nuevo sistema de cierre, se ve como se optó por la incorporación de un pasador moderno que nada tiene que ver con los demás herrajes.

- 4- La modificación más importante fue el anulado del sistema de doble puerta a través de la incorporación desafortunada de 4 flejes de acero atornillados a la parte posterior de cada hoja.
