***“El cotorro, arqueología de un conventillo”***

**Autores: Arq. Daniel Schávelzon.**

**Diciembre de 1996**

# El cotorro, arqueología de un conventillo

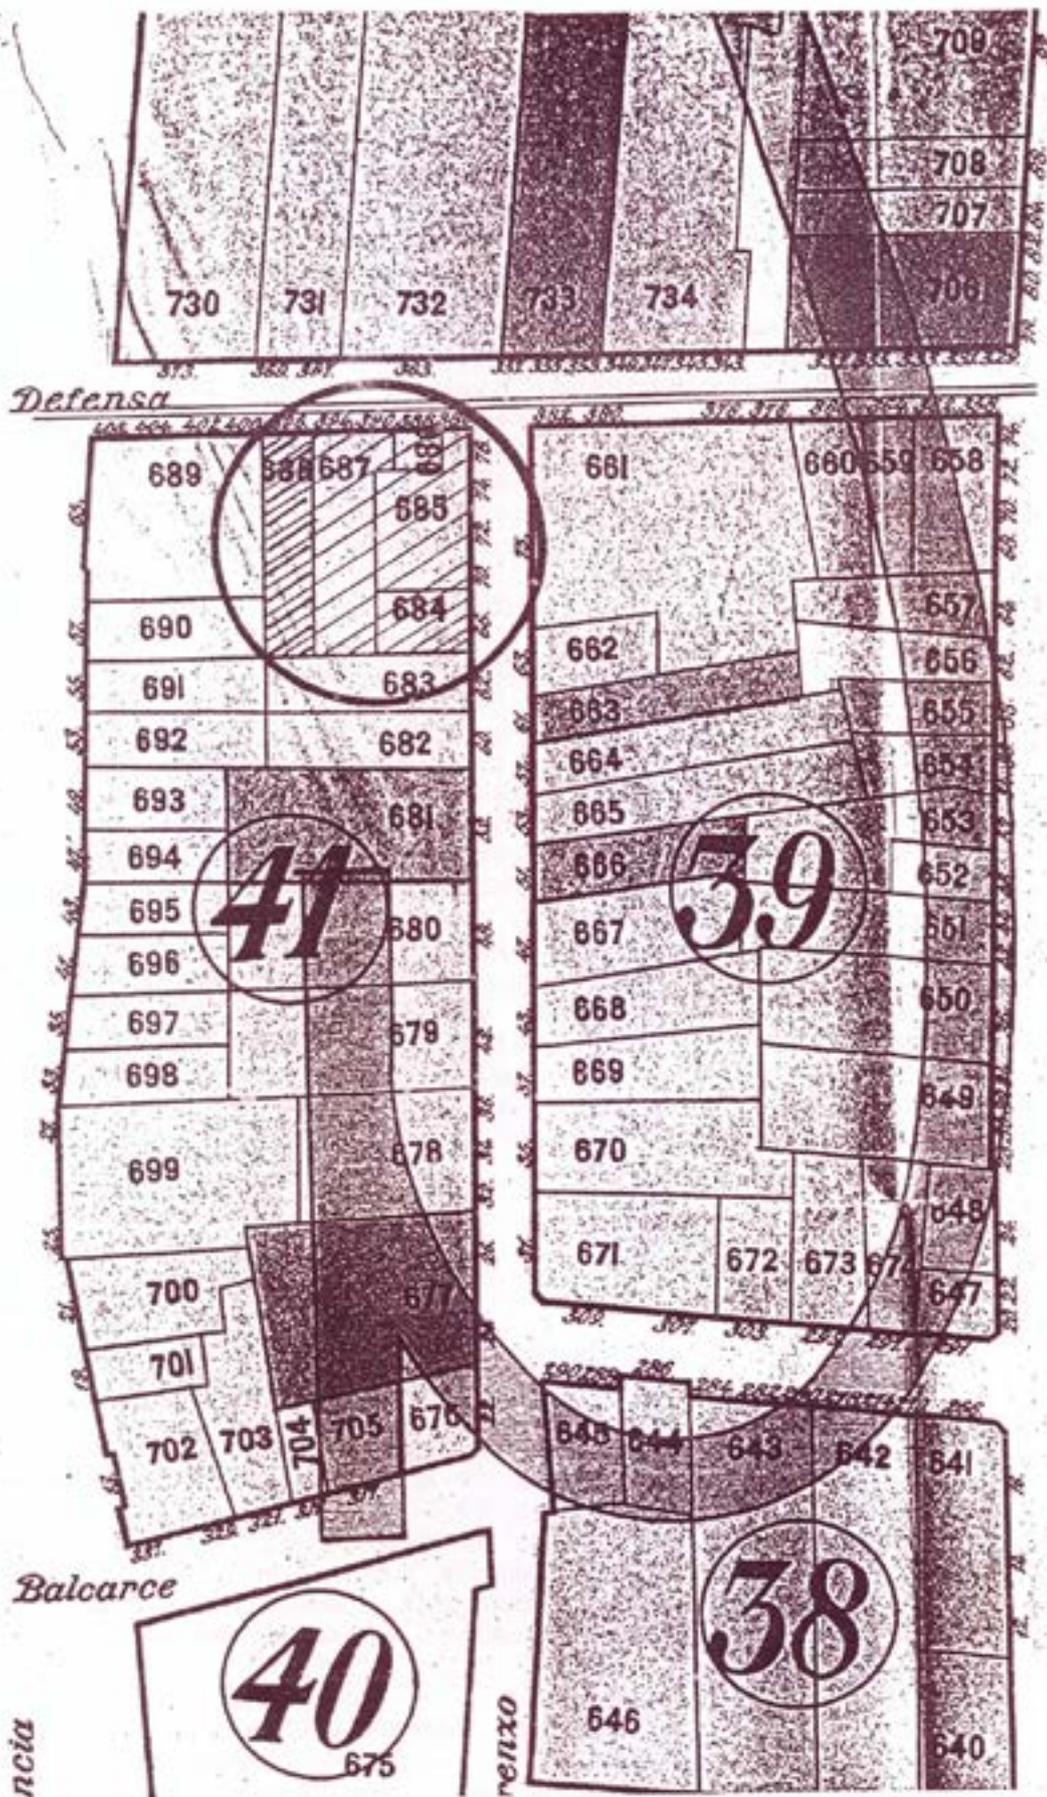
Plano de Calaza (1887) en que se observa la esquina subdivida en cinco lotes. El número 688 es el conventillo que se estudia; el 684 muestra el origen de la supuesta Casa Mínima.

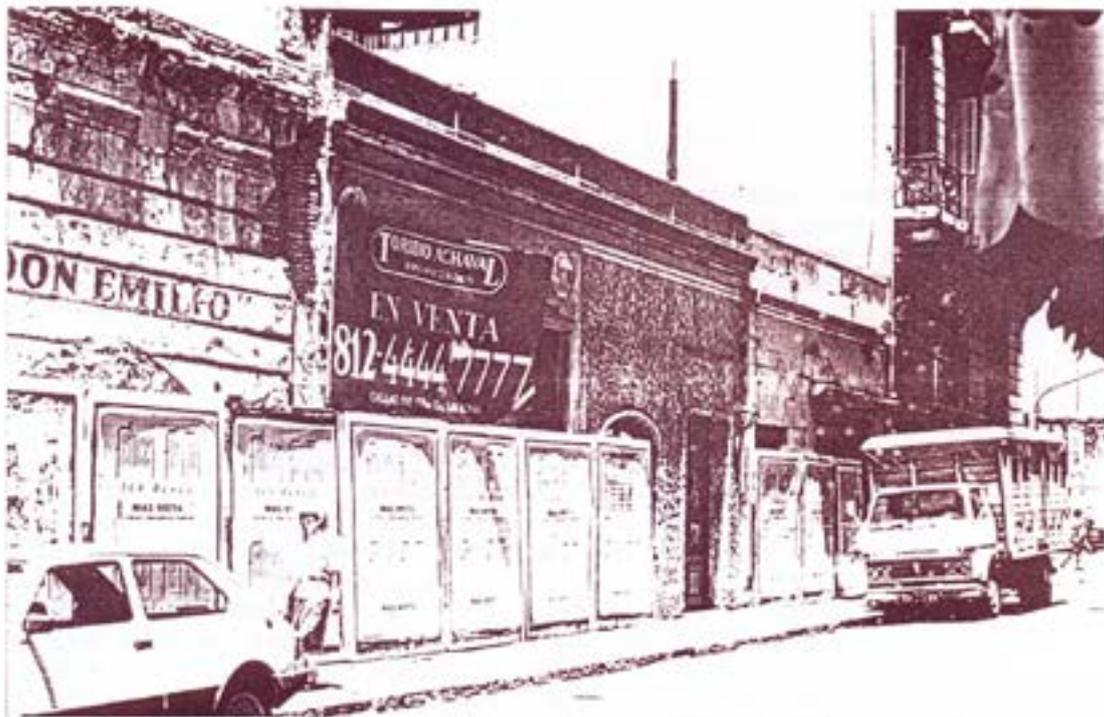
Vista de la calle Defensa entre San Lorenzo e Independencia, con las fachadas de los dos conventillos simétricos; a la izquierda la Casa I, a la derecha el único edificio posterior.

La observación de los planos muestra que este edificio forma parte de uno más grande con el lote lindero; en realidad se habían hecho dos conventillos iguales separados al medio por una pared medianera; pero las instalaciones sanitarias eran compartidas ya que pertenecían al mismo propietario. El otro antiguo conventillo había desaparecido al ser demolido en la década de 1970 para hacer allí un restaurante.

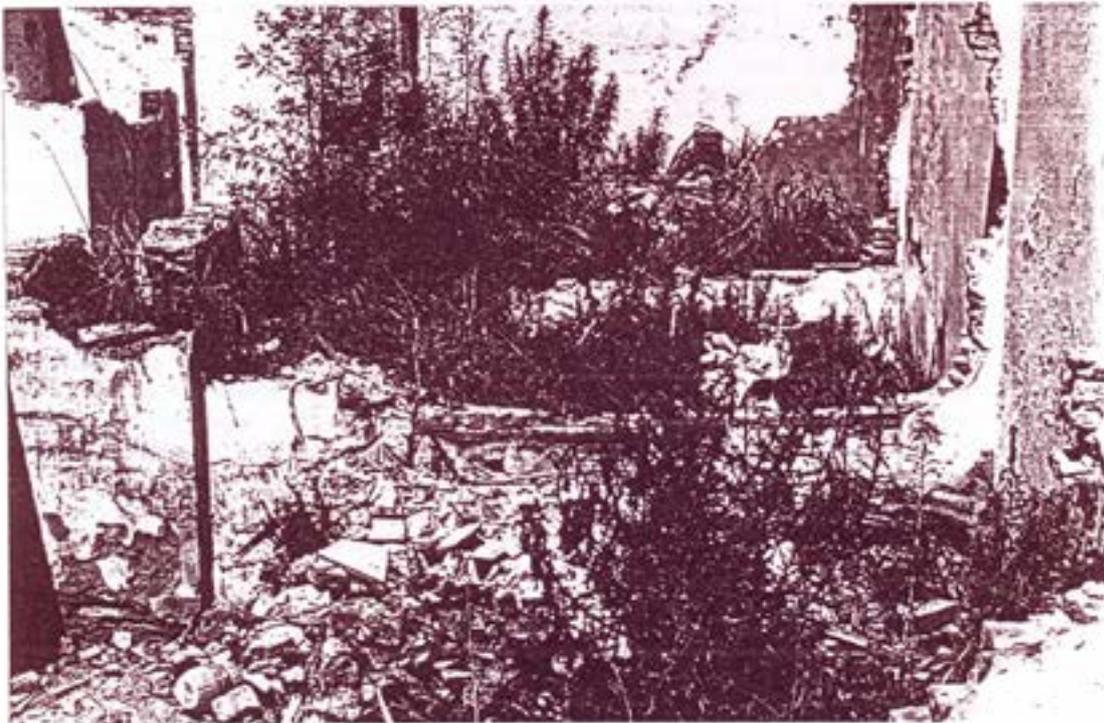
El interior del conventillo -Casa II- en el estado en que se hallaba antes de iniciar su limpieza y posterior excavación.

El terreno que ocupó la construcción estaba totalmente en ruinas; se había demolido gran parte del conjunto dejando caer el escombros en el interior, cubriendo todo con una capa de 2 metros de espesor sobre la cual creció vegetación tras años de abandono y que los vecinos usaban para arrojar basura. Al iniciarse el estudio, si bien había trazas de las paredes, en realidad la imagen era la de un montículo informe que cubría todo el terreno; fue necesario constatar con los planos para ubicar las habitaciones y las otras dependencias del edificio. El retiro del relleno y la basura fue hecho por el propietario del predio -casi 100 volquetes-, manualmente pero a gran velocidad, habitación por habitación, de tal forma que pudimos hacer un seguimiento del proceso a la vez que recuperar los objetos significativos, tomar notas y fotografías de todo el proceso, antes de comenzar a excavar.

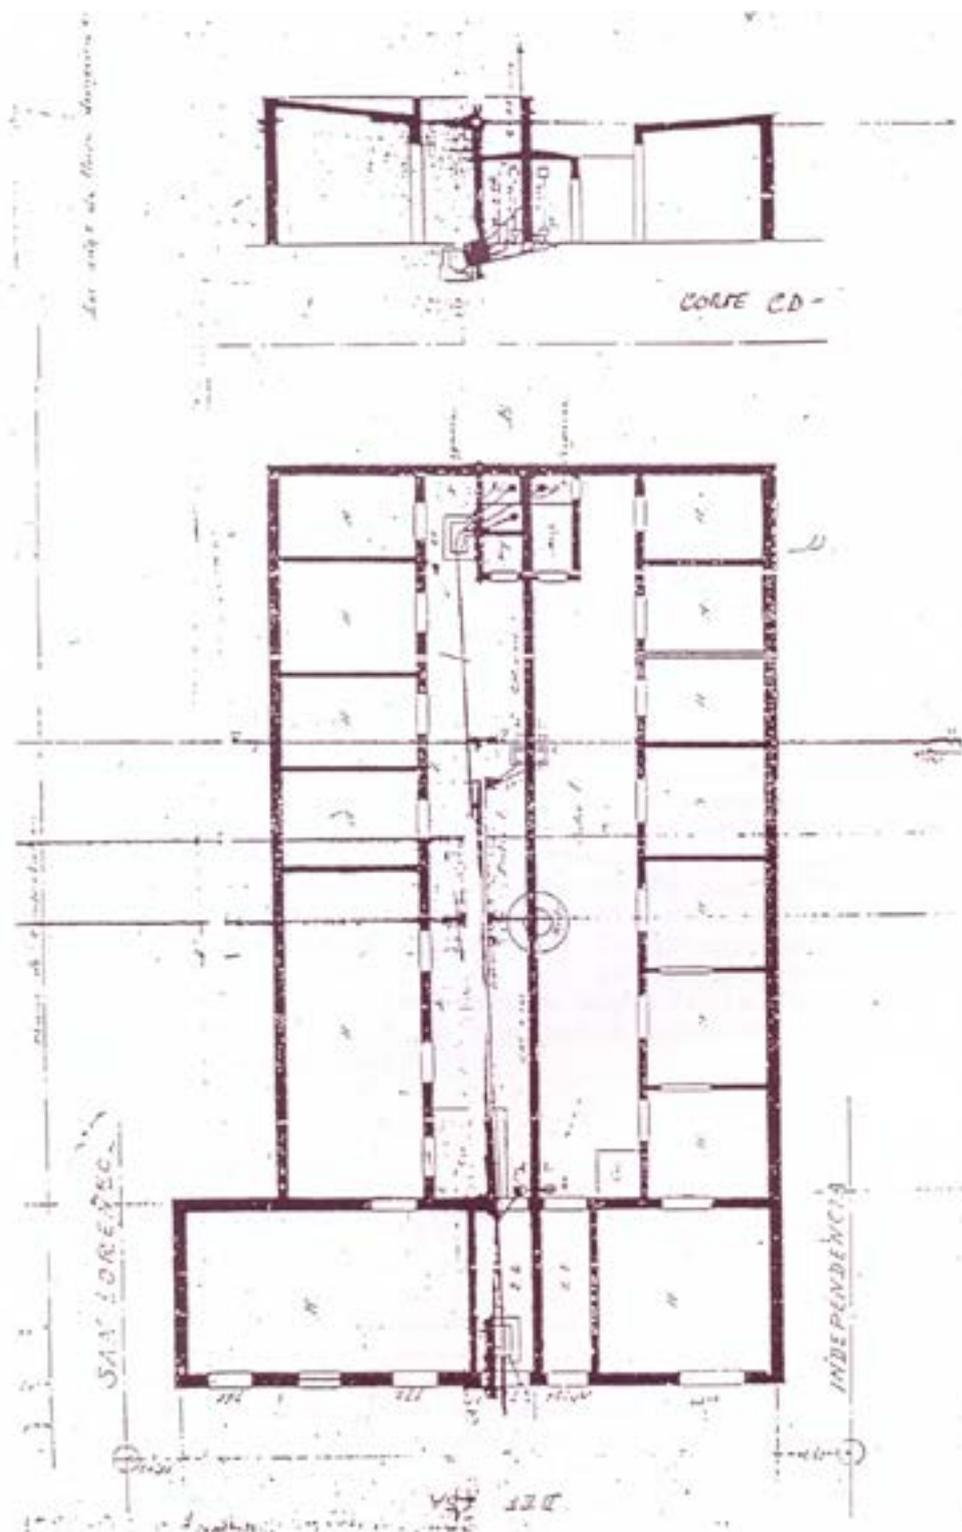
Planta de los dos conventillos siameses de la calle Defensa. El que se discute es el de la derecha. Plano de Obras Sanitarias de 1895; nótese que los desagües cloacales también servían a ambos edificios a la vez; al fondo el baño, al centro figuraba el inexistente aljibe.

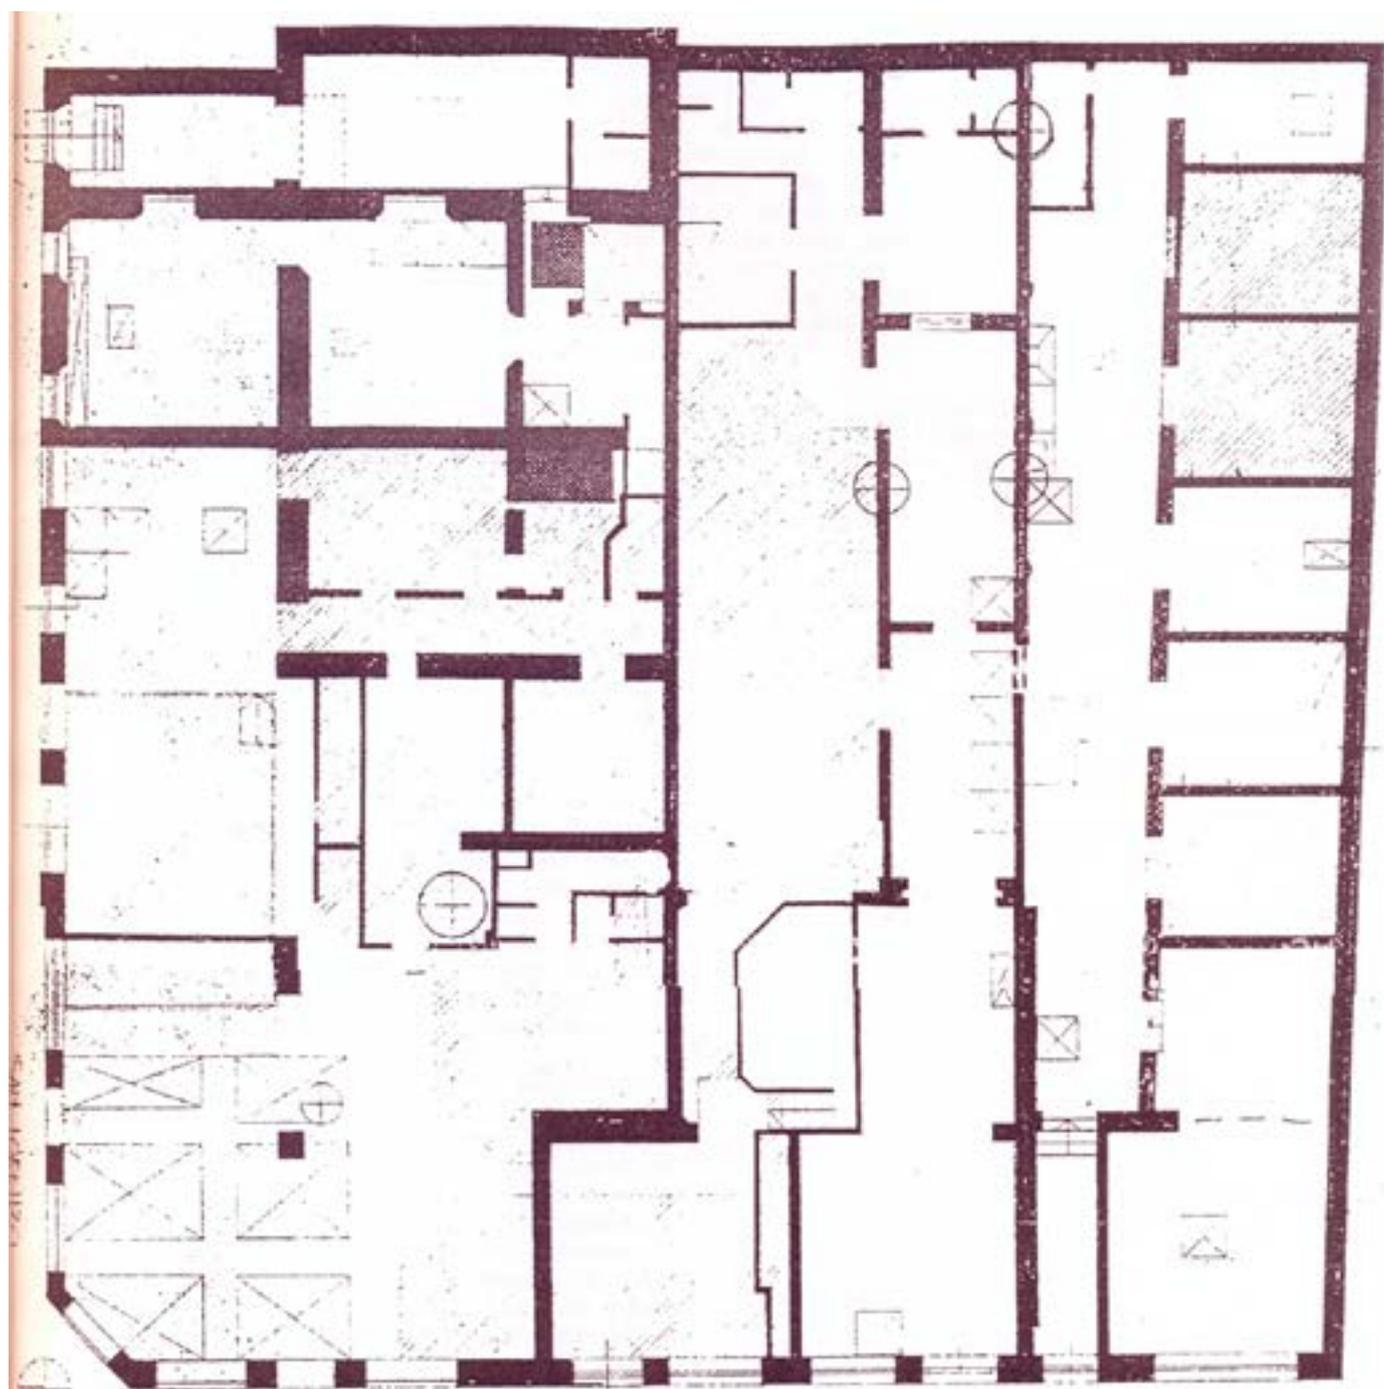
#### DEFENSA

Plano de la esquina de Defensa y San Lorenzo (1996) después de la limpieza de los restos de la demolición. Se observa la ubicación de pozos ciegos cámaras subterráneas y los sectores excavados. A la derecha el conventillo y la habitación estudiada; al fondo el baño aún existente (plano Pablo López Coda).

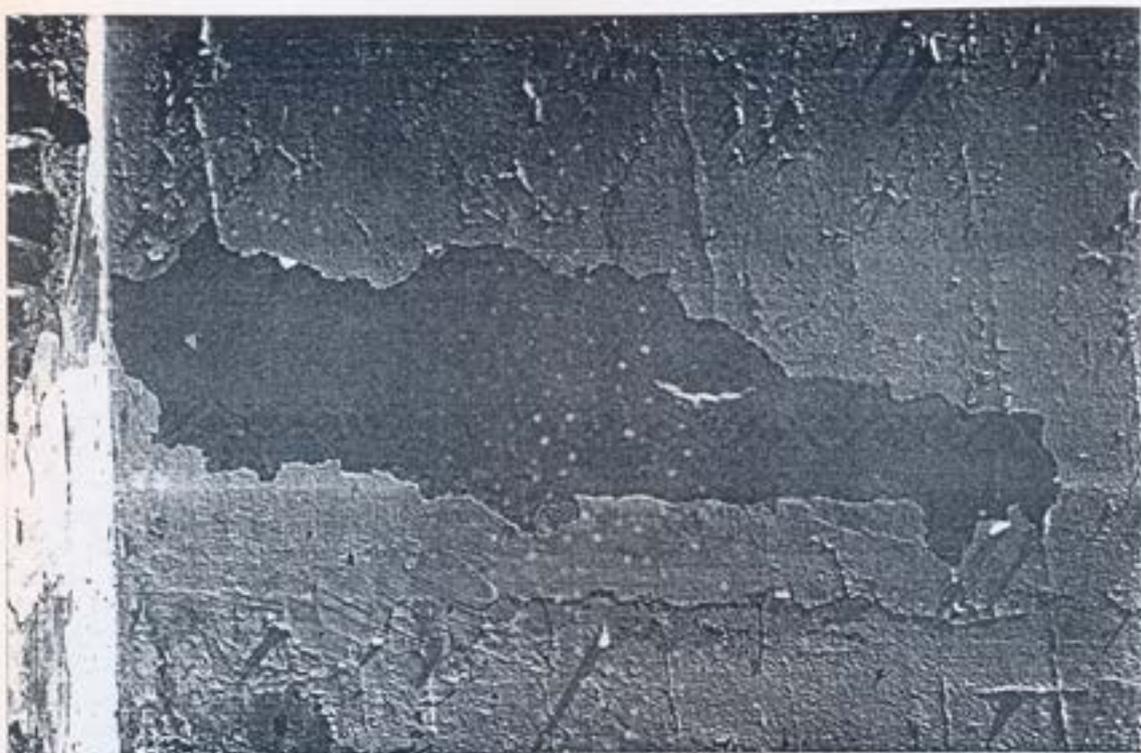
Estarcido de color negro impreso sobre el guinda de la parte superior, que decoraba la pared mas moderna de la habitación.

La pintura original de la pieza fue el blanco de cal, la que fue cubierta más tarde por otra blanca, luego azul/celeste y más tarde por un tono terracota. Este último color es el que une ambas épocas de edificación; más tarde se pintó de color celeste con dibujos estarcidos en azul oscuro y guinda, luego en crema, más tarde en verde y por último en látex blanco. El terracota tenía en la medianera un estarcido en forma de una banda de flores pintada de negro a un metro del piso y por debajo un sector también negro conocido en la época como guardapolvo.

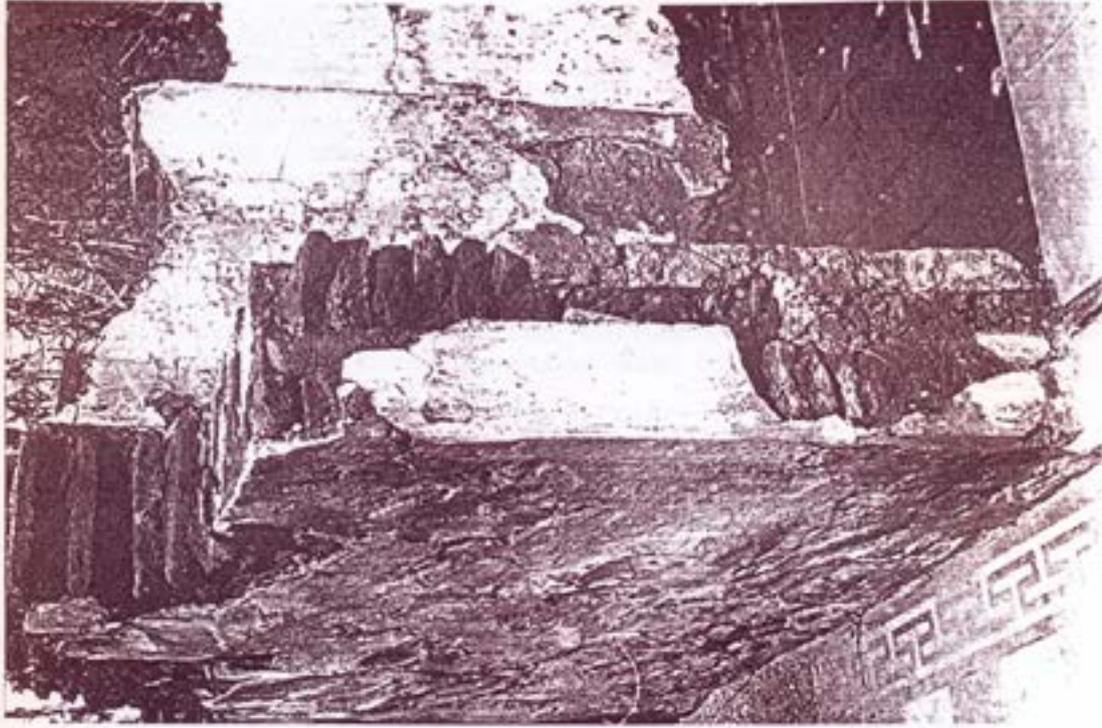
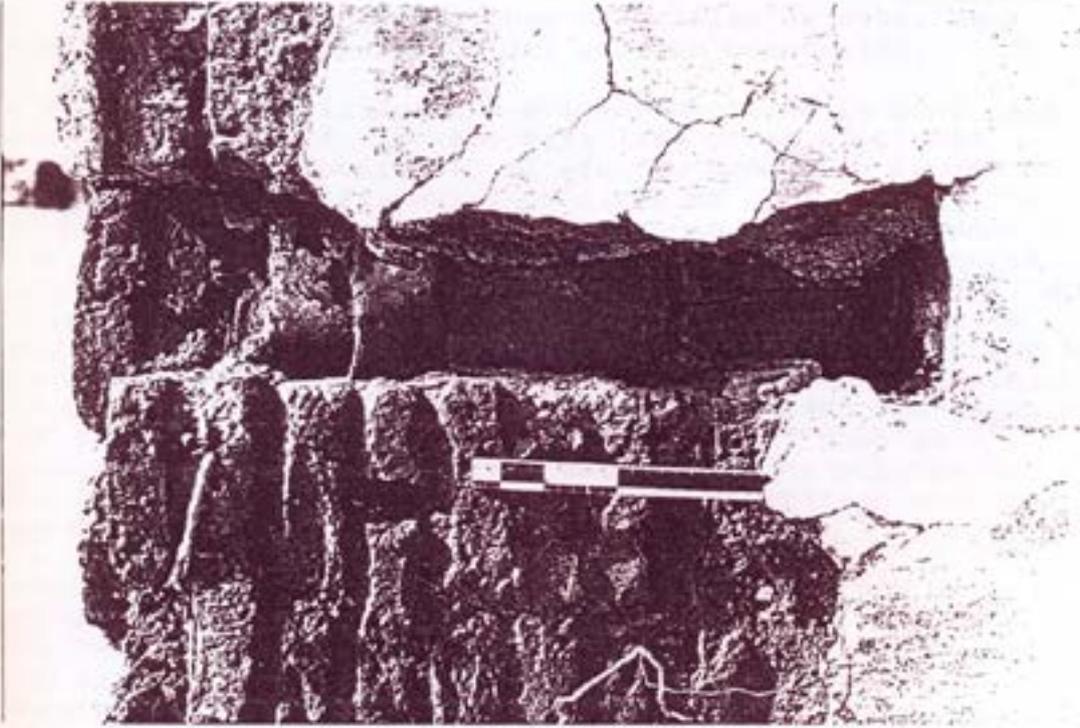
Dos detalles constructivos: una bajada de agua con caño de hojalata sostenido con tejas de una construcción mas antigua, y un detalle del marco de la puerta arrancado; nótese las juntas entre ladrillos hechas con barro y la pobreza del revoque.

En una de las paredes exteriores se hizo una cala de exploración vertical para observar un sistema de desagüe de la época, cuyo extremo superior podía verse desde arriba de la pared. Se observó que se trataba de un caño de hojalata de perfil circular empotrado en una canaleta hecha específicamente para que quepa; para mantenerla en el lugar antes de empotrar las usaron grandes clavos cuadrados cortados a máquina. Resultó interesante que para reforzar el caño se le colocaron tejas quebradas que seguramente provenían de la demolición de la casa preexistente, lo que luego fue revocado con cal; es el mismo sistema usado en otras partes de la casa. El sistema es muy simple, casi burdo y al igual que todo el conjunto muestra haber sido construido a costos mínimos.

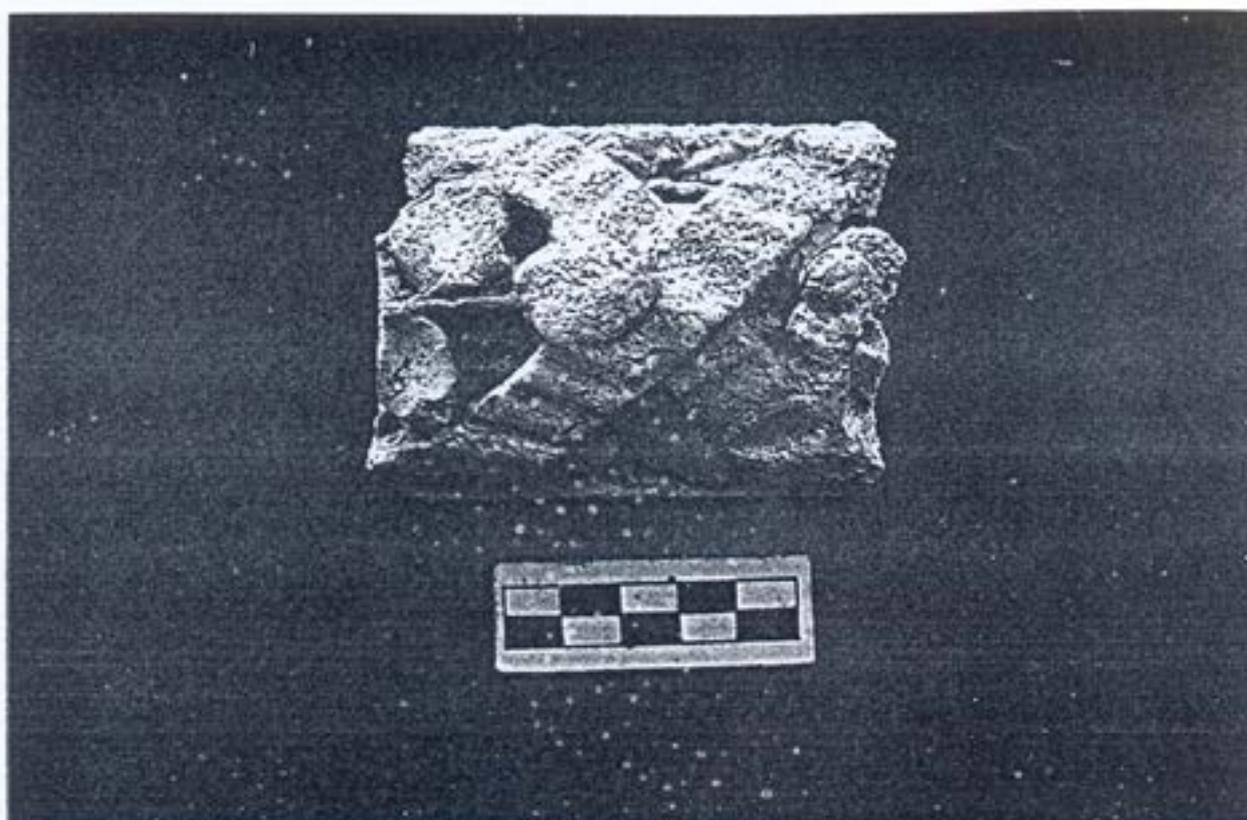
Moldura de yeso que debió decorar el borde del cieloraso de la habitación.

Además de los ladrillos y tejas citados se hallaron dos molduras de yeso, una de pared y otra del centro del techo. Esto es más que singular ya que era insospechado este tipo de decoración en una pieza de conventillo. También se halló una cadena de hierro de la que colgó una lámpara con su rosetón superior y una roldana de porcelana, la chapa de un cierre de seguridad para la puerta, un pasador con marcas de clavos cuadrados y varios caños de electricidad con sus puntas de porcelana. Éstos tenían juntas hechas con papel diario que una vez desplegados dieron información relacionada con los años 1920 y 1921. Sin una explicación clara hasta ahora hay ocho flejes de barril de 25 a 35 mm de ancho y el extremo de una barra con punta de 33.2 cm de largo.

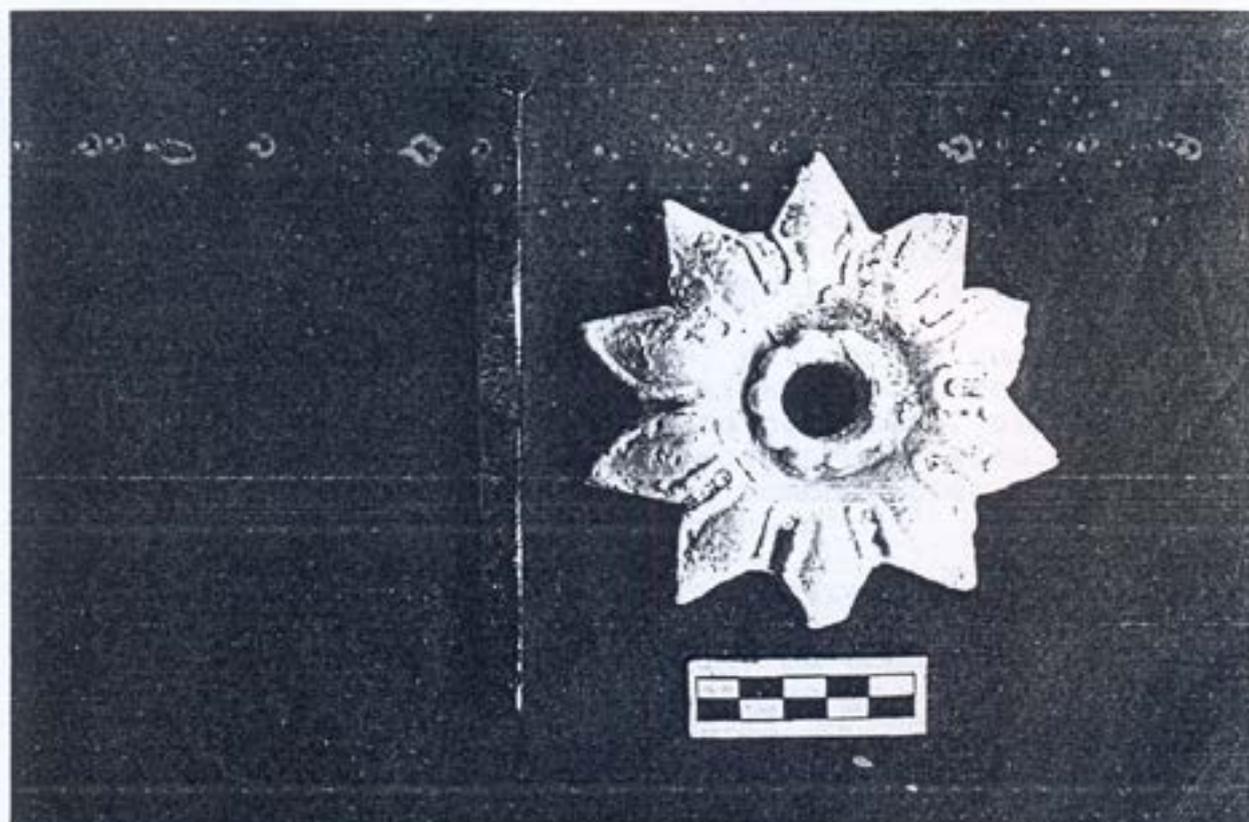
Fragmento decorativo de yeso y un extraño clavo de bronce de tipo naval, reusado en la construcción.

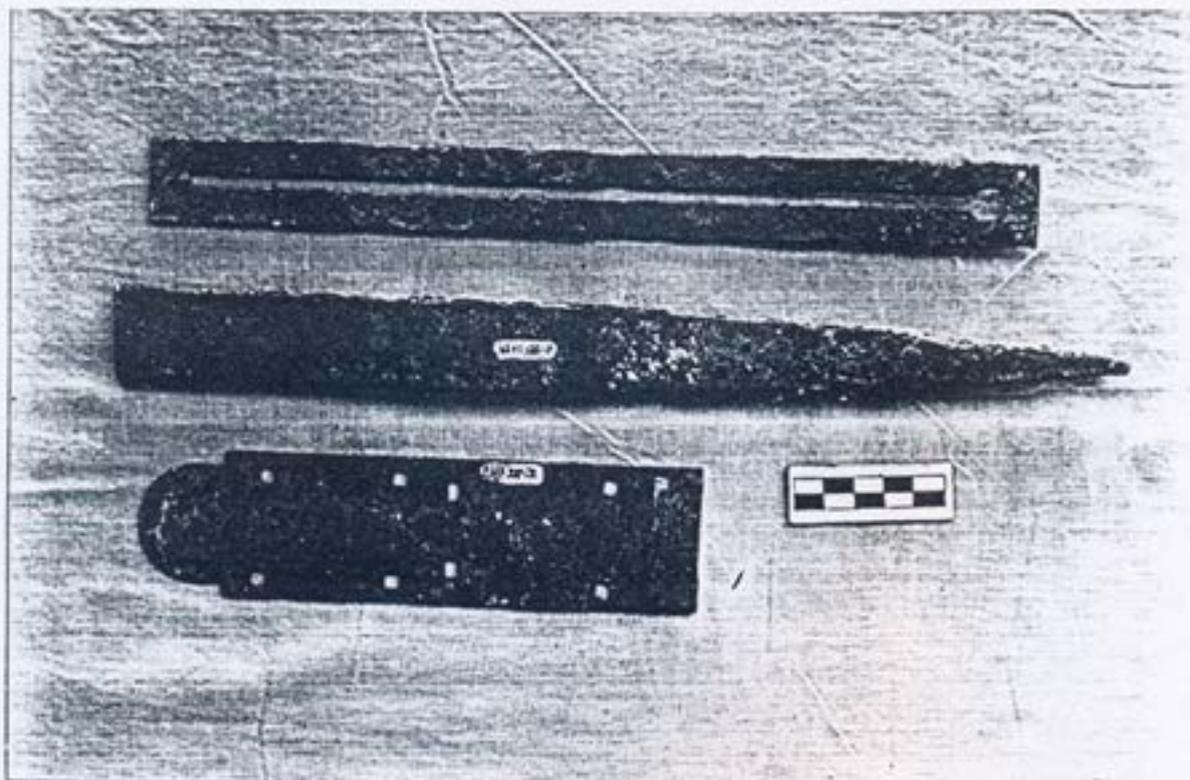
Tres objetos de hierro asociados a la puerta de la pieza: una cadena de seguridad (chapa para la puerta), un pasador para la parte inferior y la chapa de otro pasador para la parte superior, ésta para clavos cuadrados.

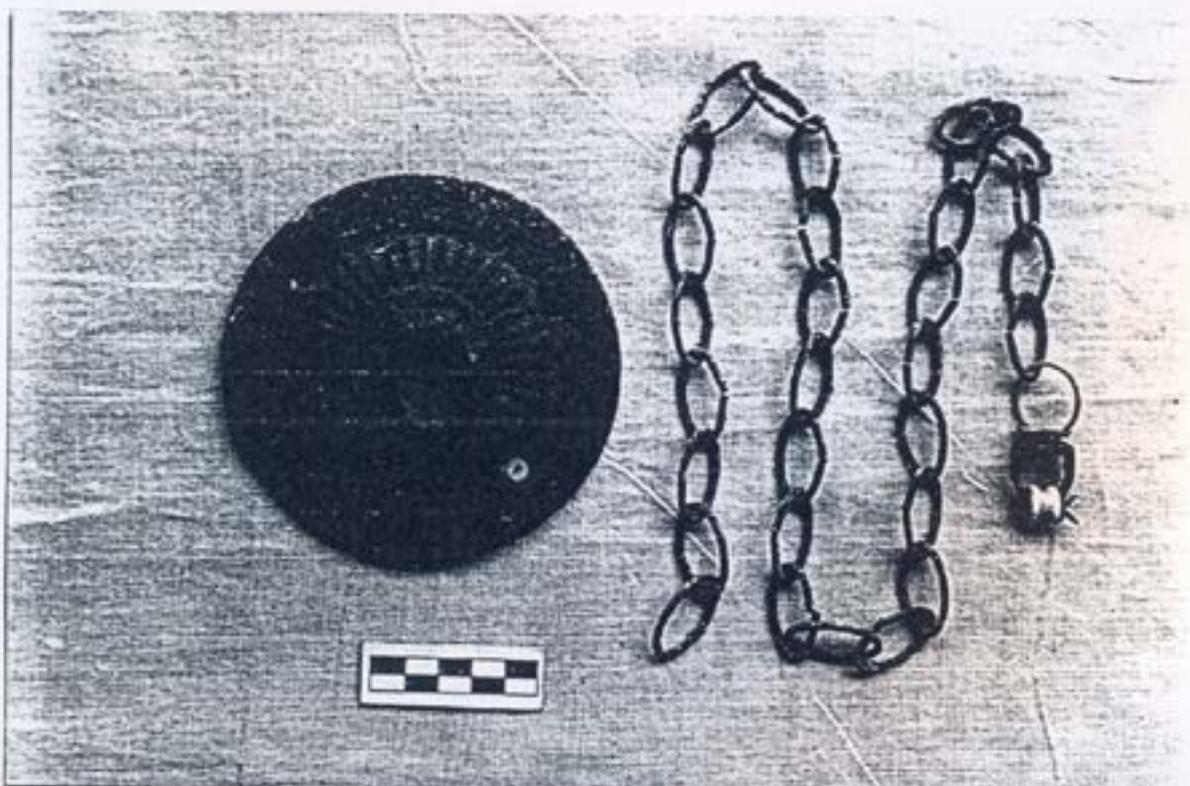
Chapa superior y cadena con roldana de una lámpara colgante.

La habitación nunca contó con servicios fijos salvo la tardía incorporación de luz eléctrica en forma de una lámpara colgando al centro: queda el caño metálico del cableado aún suelto sobre la pared y colocado externamente; no hay evidencias de enchufes ni otras conexiones, por lo que puede suponerse que el portalámparas tenía enchufe incluido lo que era común en estos casos. El sector faltante de piso en el fondo, en la parte central, mostraba evidencias de haber estado en contacto recreado con fuego -fragmentos de carbón, tizne en toda la superficie- por lo que suponemos que allí se colocaba un brasero; la pintura superficial no mostraba marcas de ese tipo por lo que debió haberse usado en contacto con otras capas anteriores.
