XVII CONGRESO NACIONAL  
DE **ARQUEOLOGÍA**  
CHILENA VALDIVIA 2006

# VERDAD, LEYENDA Y ARQUEOLOGÍA: EXCAVANDO EN EL JARDÍN BOTÁNICO DE BUENOS AIRES

DANIEL SCHÁVELZON\*

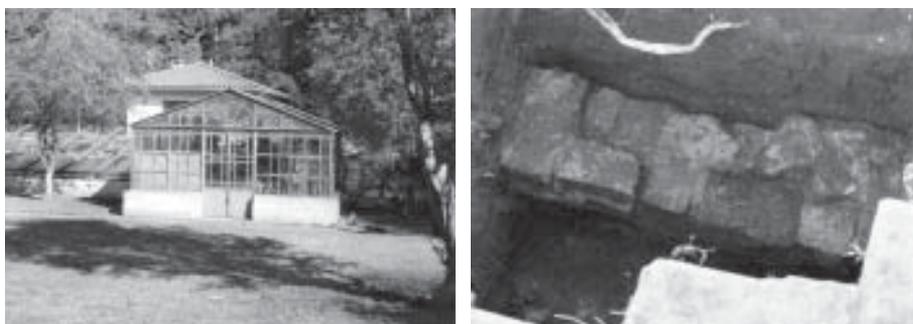
**Figura 1:** Vista del Invernadero Caliente desde el frente tal como existía en 1985 (demolido en 2000), a su lados habían dos cuerpos semi-subterráneos y el muro excavado en la parte exterior, ahora entendido como parte de las Vidrieras hechas hacia 1910.

y legal. Hubo incluso un fallo judicial basado en que en el sitio había ruinas históricas por lo que no debía pasar a manos fuera del Estado. Por supuesto todo esto se hizo sin consultar a los que habían excavado en el sitio. En el año 2000 se destruyó totalmente el conjunto dejando a la vista sólo la construcción superior, lo que aumentó el peso del mito, a partir de allí transformado en indiscutible. La posibilidad de volver a excavar en el lugar era más que interesante ya que teníamos dudas desde que entendimos que el sistema de cimentaciones por arcos, en la ciudad de Buenos Aires, fue habitual en el siglo XIX, lo que en 1985 se desconocía (Schávelzon 2005) (**Figura 1**).

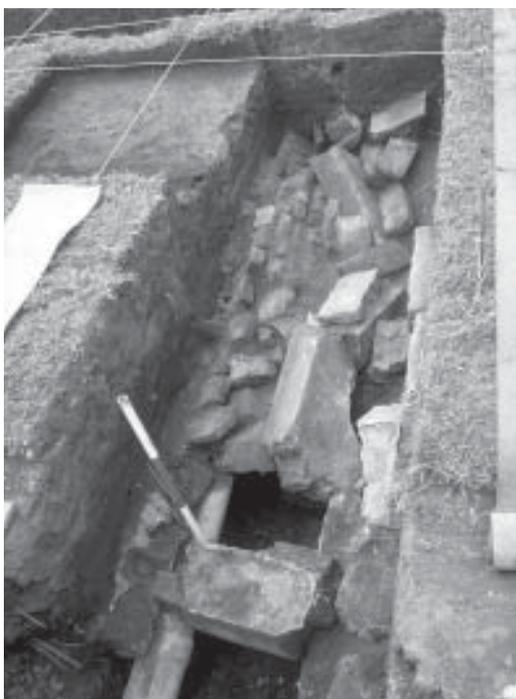
**Figura 2:** Área excavada hacia el invernadero actual donde se ven los restos de los muros demolidos que mantuvieron su forma al caer, sostenidos por las cañerías de acero que no fueron retiradas.

Para estudiarlo en la primera excavación se procedió simultáneamente a una limpieza de revoques en el interior y a excavar en el piso hasta encontrar el arranque de los arcos; por afuera se excavó un pozo de sondeo para ver su forma exterior, su unión con la tierra circundante y la posible existencia del muro perimetral exterior. En el interior se limpió el arco número 7, de 1,78 m de altura hecho con ladrillos puestos de lado en la base y de punta de la base para arriba; las juntas eran de cal y el revoque sencillo que lo cubría era sin duda posterior. Una vez identificado el sistema portante se procedió a estudiar el piso del arco número 6. Se pudieron identificar tres niveles de piso; el superior es el más moderno –colocado en 1.972 de acuerdo con la documentación–, encima de él hay otro de ladrillos, posiblemente el original del invernadero, el que descansaba sobre la tierra misma bien nivelada. En la parte interna de los arcos no encontramos marca del enganche con los pisos lo que se debe simplemente a que al colocarse el último piso se levantaron los ladrillos viejos, dejando así un cantero para plantas, que fue rodeado con los ladrillos tomados de abajo. Un detalle a destacar es que los muros levantados para cerrar los

arcos fueron hechos más atrás que éstos, es decir que son posteriores a dichos arcos aunque parte de la misma construcción (**Figura 2**).

Esta trinchera A fue trazada de un metro de ancho por 8,40 metros de largo, es decir cortando el cantero completo y a 3,70 metros de distancia del invernadero metálico. Las cuadrículas A1 y A2 permitieron ubicar restos de dos muros, uno de ellos (el de A2) fue el que en 1.986 fue pensado como el del muro de ronda; ahora pudimos entender que se trata de dos cimientos paralelos, muy destruidos, que sostuvieron unas estructuras vidriadas para plantíos de macetas hechos antes del invernadero caliente. En el sedimento hubo fragmentos de macetas, escombros, vidrio y pocos objetos los que sin duda se atribuyen cronológicamente al siglo XX temprano. A continuación se fueron encontrando los restos de la parte semi-subterránea precedente, destruida en forma apresurada posiblemente con maquinaria, empujando las paredes hacia el interior y luego rellenado con basura, escombros y tierra negra. Como puede verse en los planos y fotos hallamos las dos paredes paralelas incluyendo los arcos tan discutidos, los canteros interiores, los caños para el agua caliente, los dos niveles de piso, macetas y objetos todos del siglo XX tardío. La estructura fue empujada por la máquina de forma tal que se quebraron las paredes a la altura del piso, cayendo enteras hacia adentro, quedando en parte sostenidas horizontales por las cañerías que pese a su tamaño y a ser casi nuevas, no fueron retiradas.

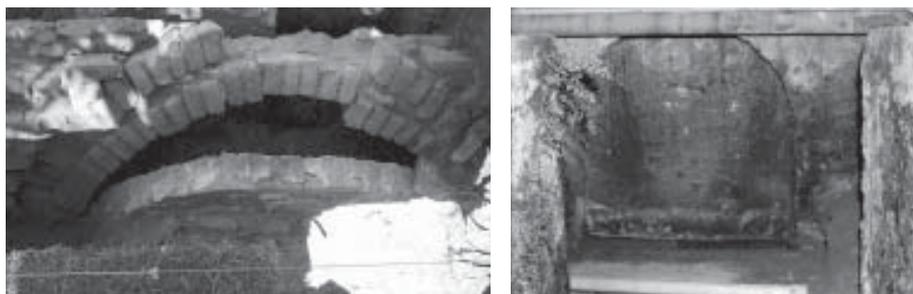
**Figura 3:** Fotografías del mismo arco después de excavado y su estado original en 1985.

Una vez completada la trinchera y ubicados los muros, canteros y pisos interiores se procedió a trazar un grupo de cuadrículas que liberara el interior del antiguo edificio al menos en su mitad de ancho hasta llegar al invernadero metálico. En E4 se encontró que se había construido una losa vertical de hormigón armado para cerrar el paso por debajo del invernadero, la que fue rota y abierta. Esto permitió penetrar en la zona estudiada en 1.985 y ver de nuevo los arcos y su mampostería para estudiarlos. Efectivamente el techo es una losa de hormigón pero las paredes son de mampostería de ladrillos hecha con arcos con su intradós relleno también de ladrillos, aunque los que están bajo el edificio tienen los rellenos a nivel externo, los del resto del conjunto lo tienen por detrás, cosa extraña por cierto como sistema constructivo (**Figura 3**).

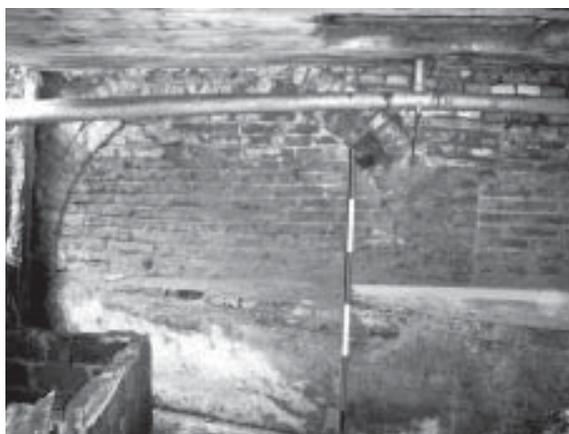
**Figura 4:** Acceso al interior de la sección subterránea bajo el invernadero actual en el momento de su reapertura.

mos que para esta obra se procedió a excavar en la tosca, o al menos en lo que llamamos de esa manera, dándole la forma deseada incluyendo la plataforma central para macetas, luego se hicieron los muros mediante arcos altos en el centro en donde iría el invernadero de hierro encima y arcos menores a sus costados, luego se procedió a cerrar los arcos con simples muros de ladrillos, se hizo el piso y finalmente se construyó la losa de hormigón para el invernadero superior, se hizo la caseta de la caldera y se pasaron los caños. Todo se hubiera solucionado con muros de ladrillos normales y una viga de hormigón encima, pero es obvio que no se decidió por ese sistema; el porqué es el interrogante que queda abierto. Es tan complejo que generó y generará dudas. Algunos detalles rayan en el absurdo constructivo: el techo de vidrio tenía inclinación para desaguar, lo que resulta obvio, pero para que ésta no destruyera el muro se

le hizo un murete con agujeros cuadrados, separado unos 20 cm, sostenido con piedras lajas de gran tamaño. Al final ni el agua pasaba por esos agujeros ni las piedras cumplían función alguna, de allí a que pensáramos que eso podría ser relicto de una construcción destruida; pero era todo lo mismo: una mala construcción. El fechamiento según la documentación histórica no es demasiado exacta, pero ubica al invernadero

caliente como ya existente hacia 1.925 (**Figura 4**).

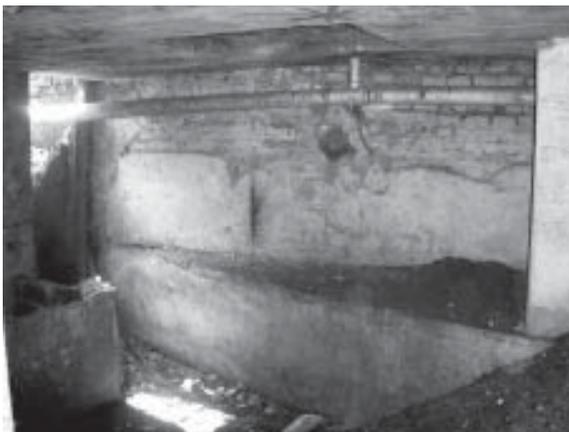
**Figura 5:** Vista actual mostrando el arco estudiado en 1985 tras su limpieza en 2005.

Una vez completada la excavación y descartada la posibilidad del Polvorín de Cueli, surgió la necesidad de explicar ese muro cercano que habíamos hallado en 1.985 y confundido con el muro de ronda. Era evidente que se trataba del mismo de las cuadrículas A2-A3 y similar a otro paralelo encontrado en A1. Estos cimiento eran, a todas luces construcciones de finales del siglo XIX o del inicio del XX y los materiales asociados así lo determinaban. Esto llevó a una revisión de las fotografías y planos al igual que a la relectura de la documentación sobre los primeros años del Botánico, encontrado que se trataba de unas «vidrieras», consistentes en paredes paralelas y bajas con un grueso vidrio encima que funcionaban como invernaderos pequeños para plántines desde 1.901. Desaparecen de los planos y fotografías hacia 1.926 con la construcción del Invernadero Caliente. En los diferentes volúmenes de la Memoria Municipal son descritas como «*la construcción de 30 metros de chasis de mampostería con 26 vidrieras de 1.90 m por 1.30 metros*» o «*la pintura de noventa y nueve vidrieras de 1.90 por 1.30 metros*» (Municipalidad de la Ciudad 1918) (Figura 5).

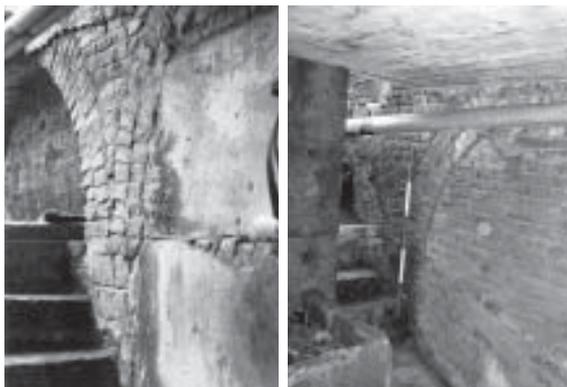
**Figura 6:** Fotografías del mismo arco, en 1985 y en 2005, útil para modificar la atribución del Edificio al Polvorín de Cueli, que consideramos incorrecta.

La arqueología, como todo campo del conocimiento, es una construcción permanente que implica revisar lo hecho una y otra vez. En este caso el Polvorín de Cueli no era tal, las confusiones se debieron a la presencia de una construcción semi-subterránea que pasaba debajo de otra, hecha con un extraño sistema de arcos tapiados, abandonada por años. Era muy lógico que el imaginario se depositara allí y creara esa fantasía. El primer trabajo arqueológico, muy reducido y con pocos antecedentes para interpretarlo, nos llevó a la misma confusión; si no podíamos explicar qué era se optó por sumarse a la interpre-

tación general, sin siquiera tener conciencia de ello. Por suerte la duda quedó y, aunque se demorara bastante tiempo en volver a revisar el sitio, se ha logrado dilucidarlo; por supuesto se abren otras preguntas, la primera de ellas es ¿dónde estuvo el polvorín? Quizás esa pregunta la pueda responder la próxima generación (Figura 6).
