LOS BAÑOS EN EL CASERÓN DE ROSAS EN PALERMO: NUEVOS HALLAZGOS (2013-14)

Daniel Schávelzon

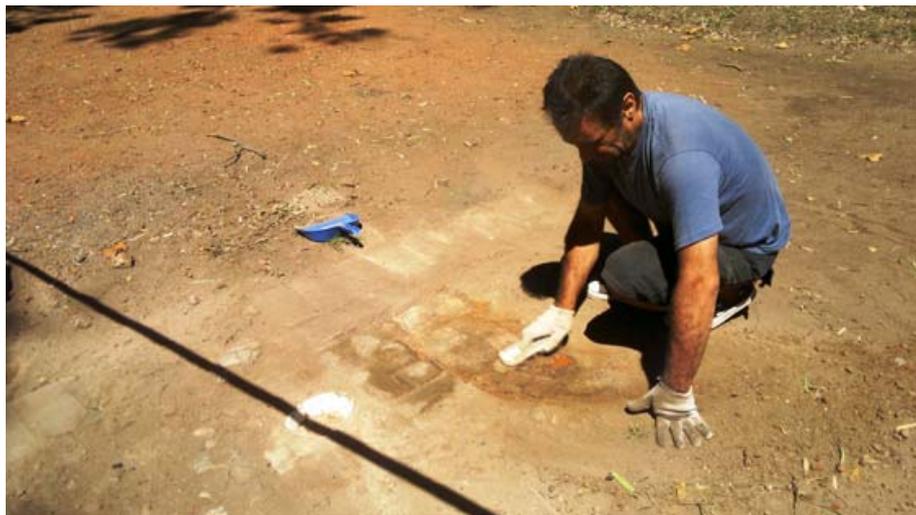
Primera limpieza de los ladrillos que quedaron a la vista por la erosión del parque.

El hallazgo se produjo tras una muy fuerte tormenta que aprovechando el desnivel que se forma en la plaza por la erosión, el agua escurrió arrastrando varios centímetros de la tierra de la superficie en especial en los caminos cubiertos por ladrillo molido suelto. Eso dejó a la vista secciones de paredes que pudimos ver de casualidad pero cuya forma indicaba que se trataba del antes buscado lugar de los baños al menos los de la Escuela Naval. Dado los problemas que implica excavar en un parque público en que dejar a la vista una excavación o siquiera pozos implica una fuerte organización, se procedió a hacer visitas y trabajos acotados en el tiempo. Se limpió midiendo y fotografiando y luego con un grupo de voluntarios se excavó un nivel de par de centímetros para poder hacer visible la estructura y comprender su funcionamiento. Ubicarla exactamente para el futuro y luego se volvió a tapar.

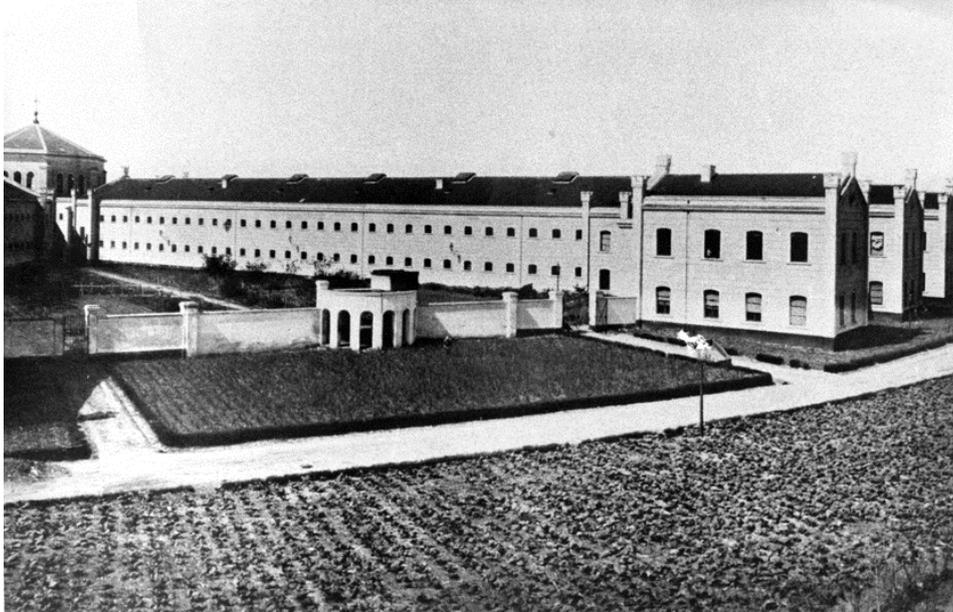
La antigua Penitenciaría Nacional: el baño externo similar al hallado es la estructura al centro del muro, para quienes cuidaban las huertas (Foto Archivo General de la Nación).

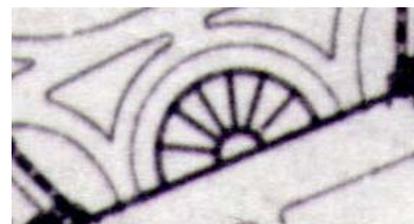
Plano de la Penitenciaría con sus dos baños externos y detalle de la estructura semicircular.

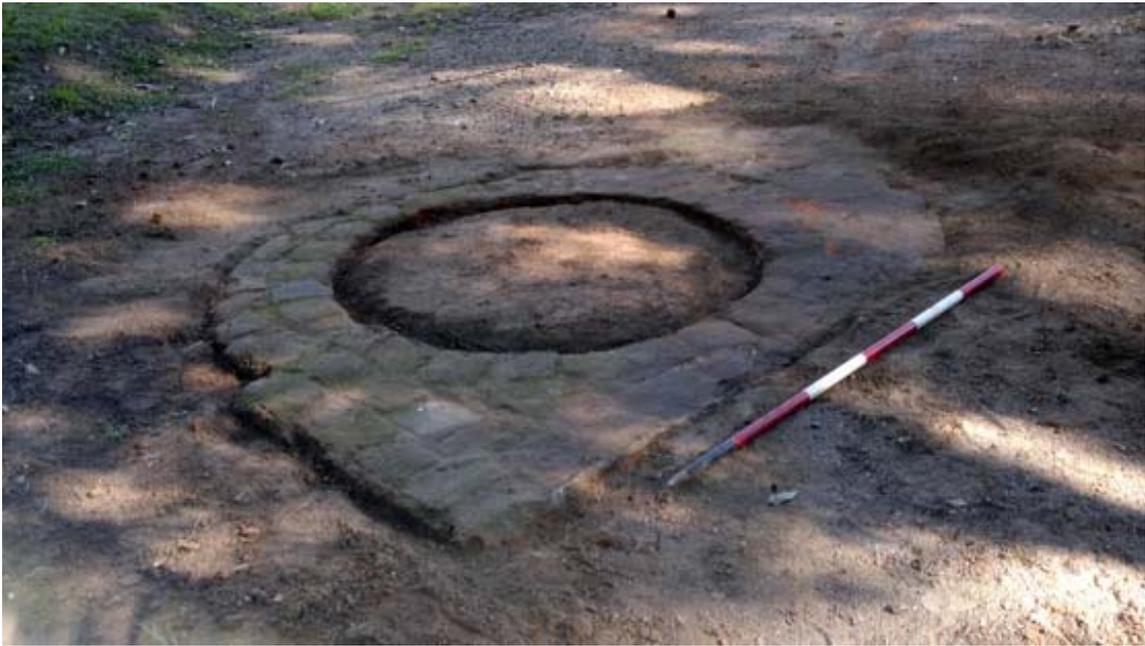
Estructura circular tal como fue limpiada de la poca tierra que lo cubría en 2013, nótese la forma peculiar del piso de ladrillos.

Lo encontrado es un pozo circular de 1.35 metros de diámetro (casi dos varas) rodeado de una hilada de medios ladrillos. Por alrededor hay otra hilada similar pero que se apoya en tierra, es decir ya no son las paredes del pozo; y alrededor y como indica el plano, tiene un refuerzo que debió ser parte de la estructura. Si bien no quedó absolutamente nada sobre el piso que nos dé alguna pista sobre la que había, creemos que este pozo cambió la construcción superior. Que debió estar dentro de un lugar semicerrado donde luego se hizo la estructura circular ante un aumento de gente, ya que no se explica de otra forma porqué debajo del piso no hay cimientos de las ocho letrinas y sí del peculiar piso. Aunque la ubicación parece coincidir con la indicada en los planos con el círculo de las ocho letrinas, es complejo determinar con precisión la ubicación, porque todo está cubierto por la plaza incluso lo excavado en años anteriores, y por ende los datos no son suficientes. Finalmente la hipótesis más fuerte si aceptamos

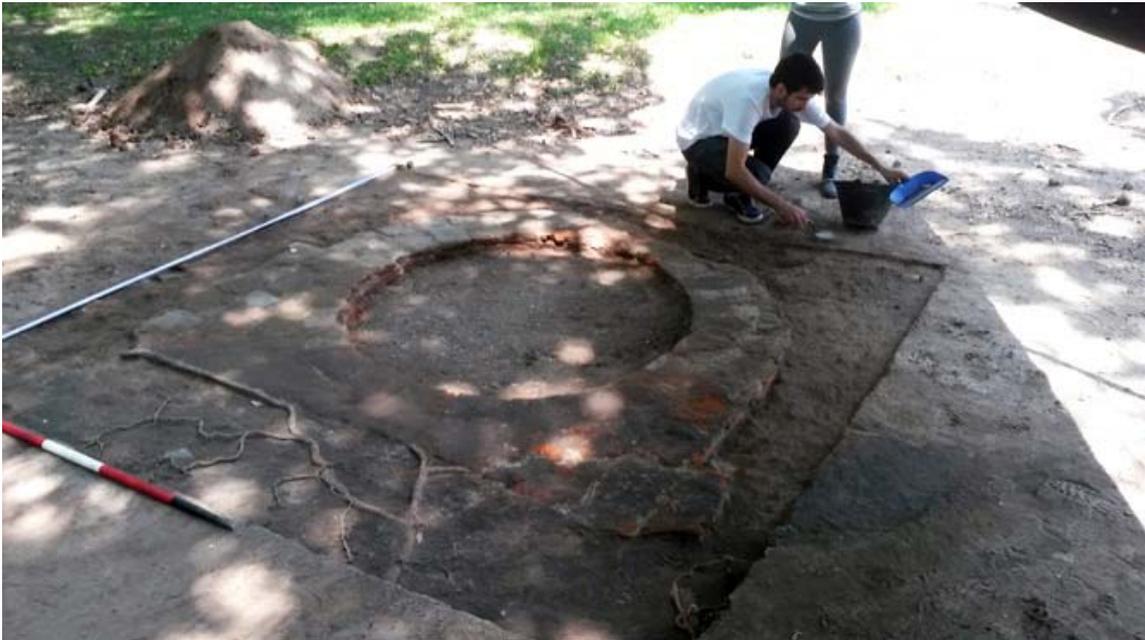
La misma estructura abierta en 2014 al volver a quedar en la superficie y expuesta, la raíz no pudo atravesar el nivel del piso externo.

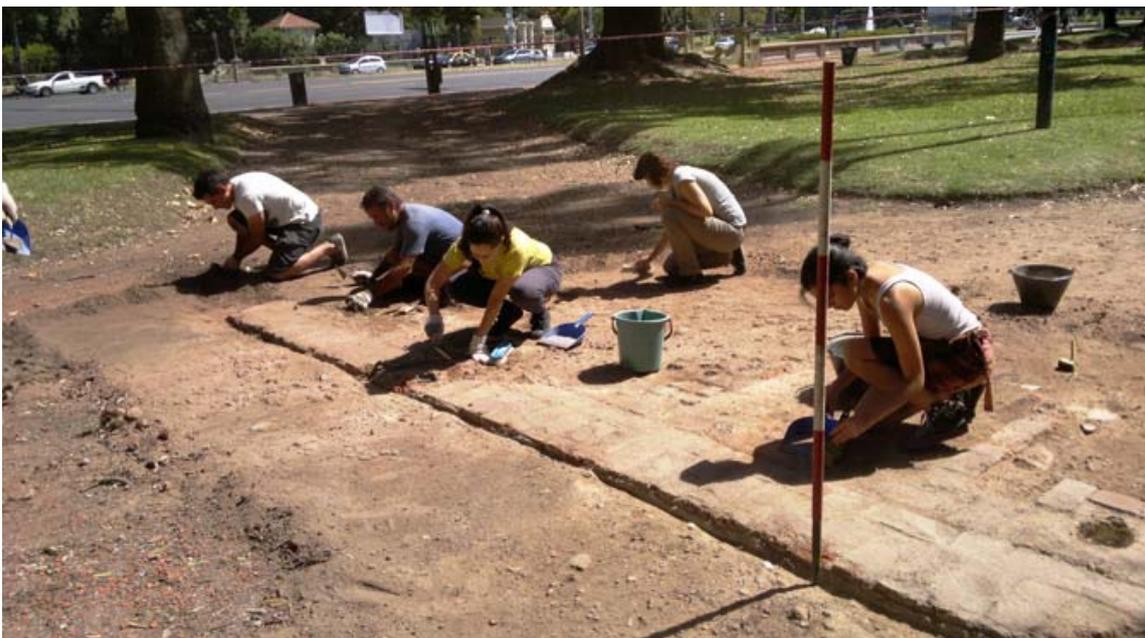
Inicio de la excavación para identificar la estructura de los baños.

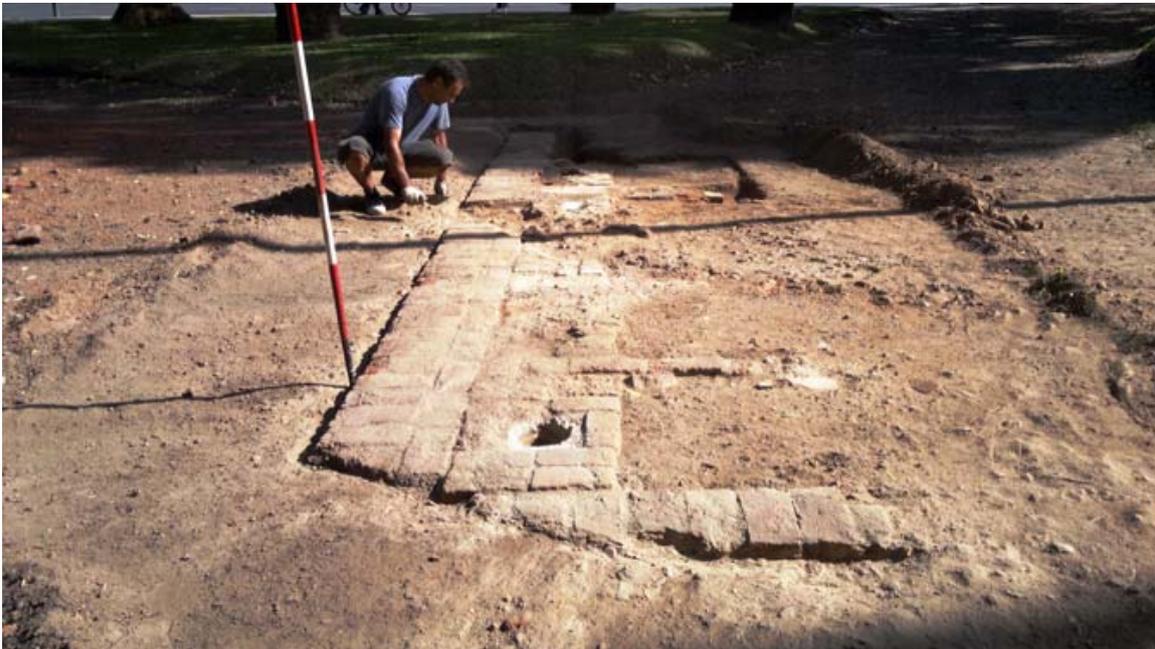
Área preservada a nivel de piso de los baños incluyendo el agujero del sifón de uno de los inodoros.

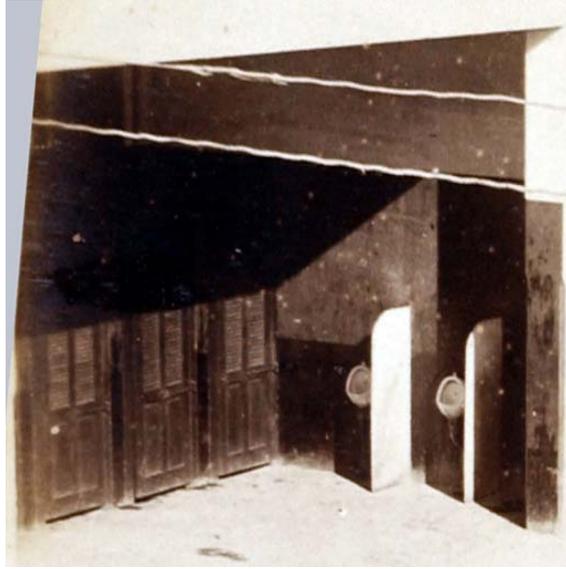
Detalle ampliado en que se ven las puertas de los cubículos (Cortesía C. Gotta).

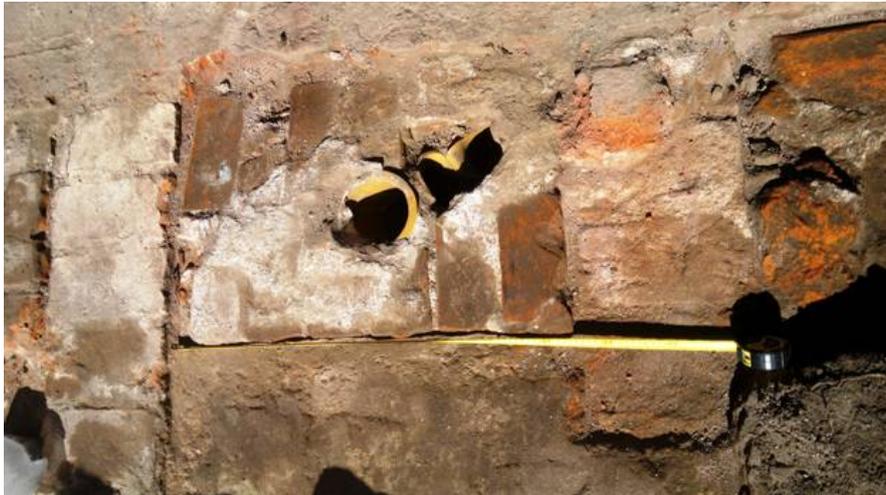
Foto de la excavación con la base del inodoro y el sifón de porcelana aun en su lugar.

Dentro de cada sector había un cubo de mampostería de ladrillos con un inodoro de cubeta de porcelana inglesa, amarilla por fuera y blanca por dentro, de las que ha sido habitual encontrar en la ciudad. Debajo de cada uno de ellos hay un sifón del

mismo material que desagotaba hacia un posible caño de cerámica vitrificada que llevará el desagüe hacia un pozo o conducto en las cercanías. Del cimiento se pudieron ver cuatro hiladas y obviamente continúa hacia abajo. El nivel de la plaza en el momento del hallazgo era el del piso o apenas debajo de él por lo que aun habían fragmentos de baldosas cerámicas y caños que luego describimos.

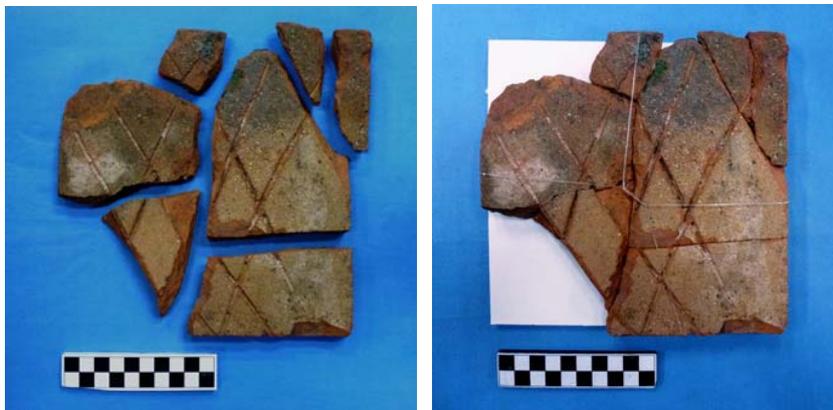
Baldosa cerámica de manufactura local que rodeaba los baños, únicas en la ciudad con su base rayada a mano.

En dos lugares se encontraron fragmentos de baldosas aun en su lugar, aunque quebradas; ni decir que en la zona hay cientos de pequeños fragmentos de baldosas franceses dispersos en la superficie cuyo origen puede ser cualquier lugar del edificio o incluso traídas desde otros sitios, el que estuvieran enterradas y en el nivel de piso es un dato ya más interesante. En el *Baño no. 2* había fragmentos de una baldosa fabricada en Marsella aunque sin la marca típica de la segunda mitad del siglo XIX; en el *Baño no. 6* había una baldosa local cuya base estaba rayada irregularmente, lo que salvo en el mismo Caserón jamás se encontraron otras en la ciudad, al menos hasta la fecha. Suponemos que se debe haber levantado el piso de baldosas en la demolición dejando lo que estaba roto tal como encontramos que sucedió en otros sitios del edificio. Incluso en los sectores en que había baldosas de Havre, como en la entrada, cuando se excavó estaban aun en su lugar aunque casi pulverizadas; parece posible que esto haya sido efecto de la demolición con explosiones y algunos lugares no fueron tan afectados y se sacó todo lo posible; o hubo más interés por algunos pisos que otros o no dio el tiempo.

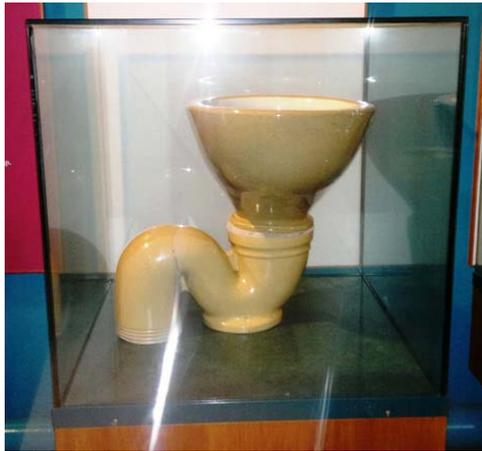
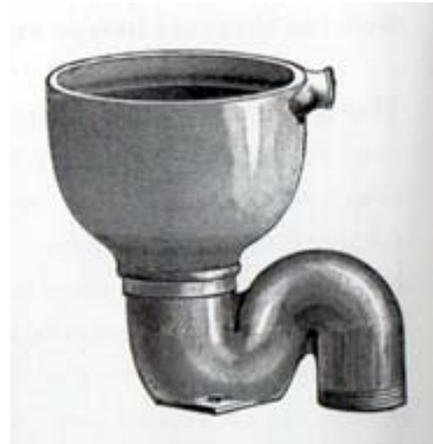
Inodoros de Twyford y de Sharp Bros. como los que hubo en los baños (Cortesía Gladstone Pottery Museum; Lambton 2011: 40).

Estos inodoros eran de gres y los fabricó inicialmente Henry Doulton. El fechamiento coincide ya que no es posible que sean anteriores a 1860 en que aun eran de metal y para la década de 1890 en que se comenzó a fabricar y exportar masivamente los inodoros de pedestal, ya hechos con porcelana sanitaria y no gres que se había inventado en 1884. En el medio queda el descubrimiento del sifón usado de esta manera y la idea de hacer ambas partes de gres, y el que una pieza pudiera entrar en la otra gracias a su forma cónica dando mayores posibilidades de elección como muestra el catálogo.

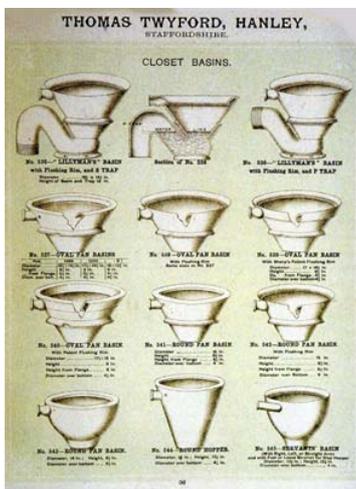
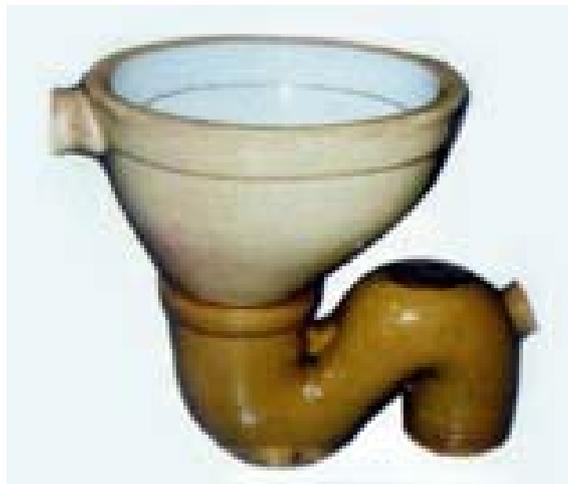
Catálogo de 1897 con las variantes de bachas con y sin sifón; ejemplo armado con la bacha blanca y el sifón amarillo (Eveleigh 2008: 54; Blair 2012: 15)

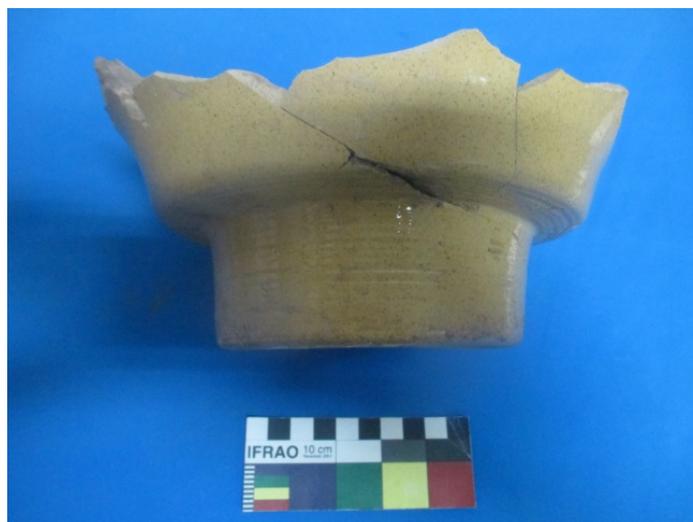
Espiga de la bacha, restaurado, recuperado en uno de los baños (Foto R. Orsini).

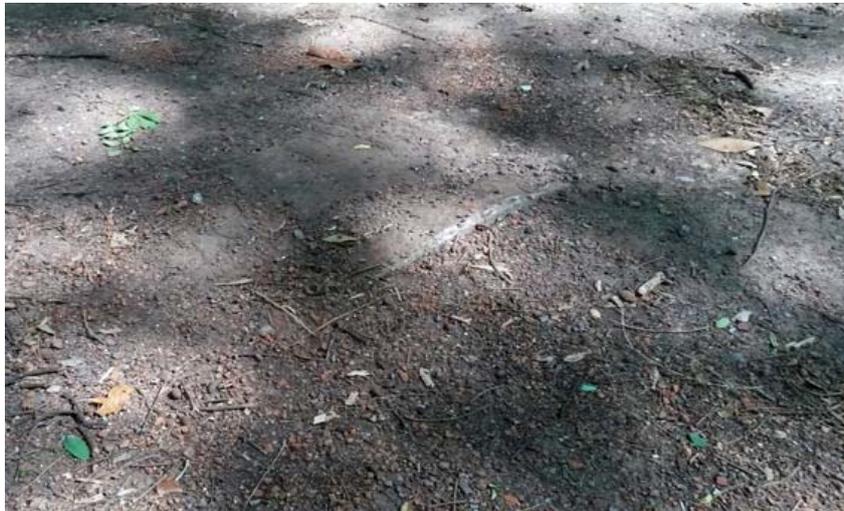
Ladrillos de la Estructura 1 al quedar a la vista en el parque.

A pocos metros de la estructura circular se encontró otro muro que estaba quedando a la vista. Según los planos era parte de alguna de las construcciones que estaban apoyadas sobre el muro del recinto del Patio de Maniobras. Tras su excavación parcial se pudo identificar la presencia de una gran zanja de mampostería de ladrillo recubierto por un duro cemento rodillazo formando escalones inclinados. En un extremo la pared es vertical, posiblemente el inicio o final, pero es evidente que se trata de un canal importante ya que se excavó hasta 59 cm de profundidad sin hallar su fondo. La función nos es desconocida y su cronología debe ser tardía, quizás parte del sistema de desagües del lugar.

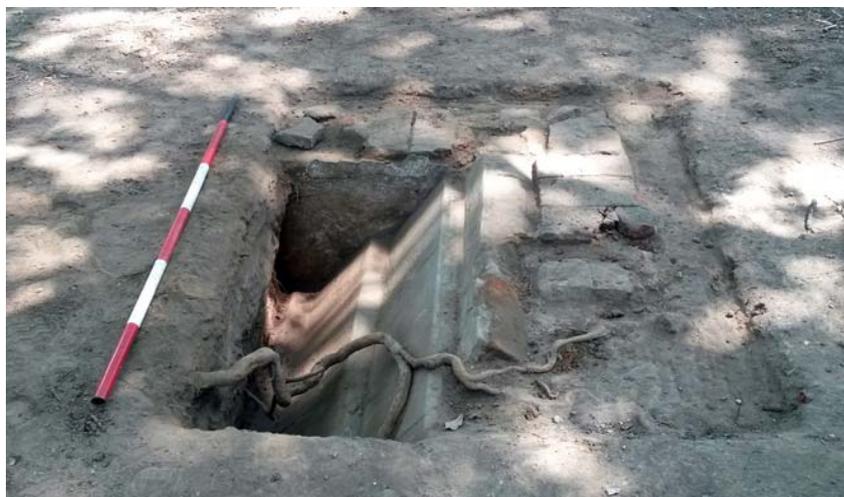
Canal en declive una vez descubierto un sector, su profundidad no pudo ser establecida.
