# En defensa de las casas coloniales de la ciudad de Buenos Aires

Por Marta Garcia Falco para Saravia Contenidos

## Los trabajos de restauración

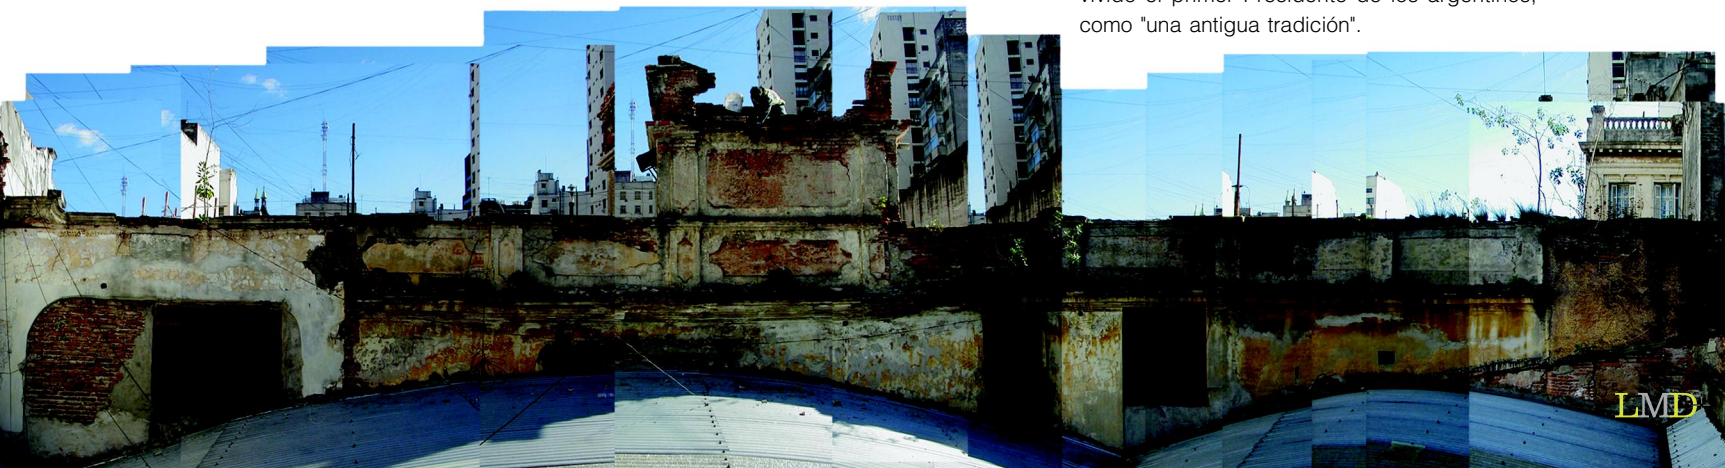
Vista de la contrafachada desde el techo del actual estacionamiento antes de comenzar los trabajos de restauración del año 2005.

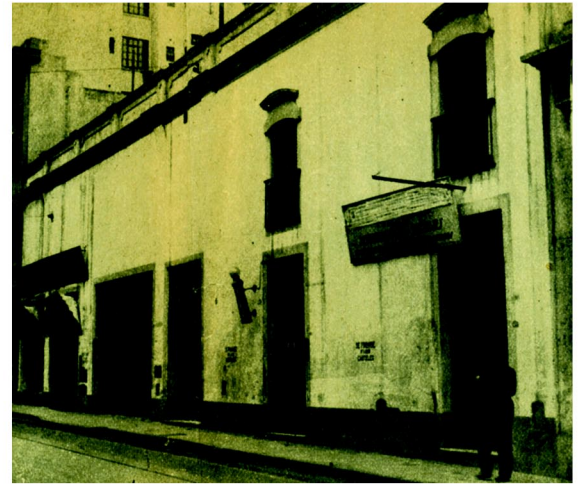
Frente de Defensa 350 (foto diario La Prensa 1937).

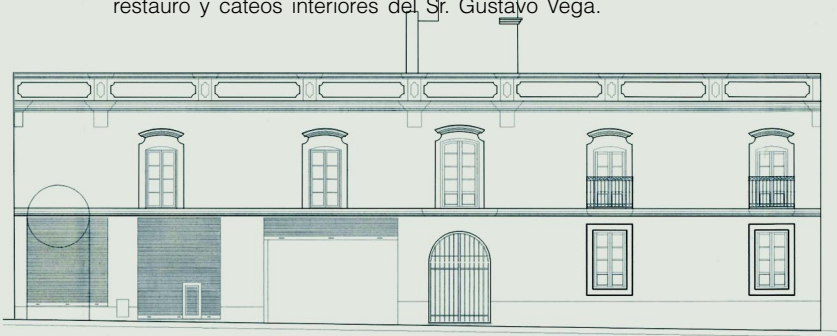
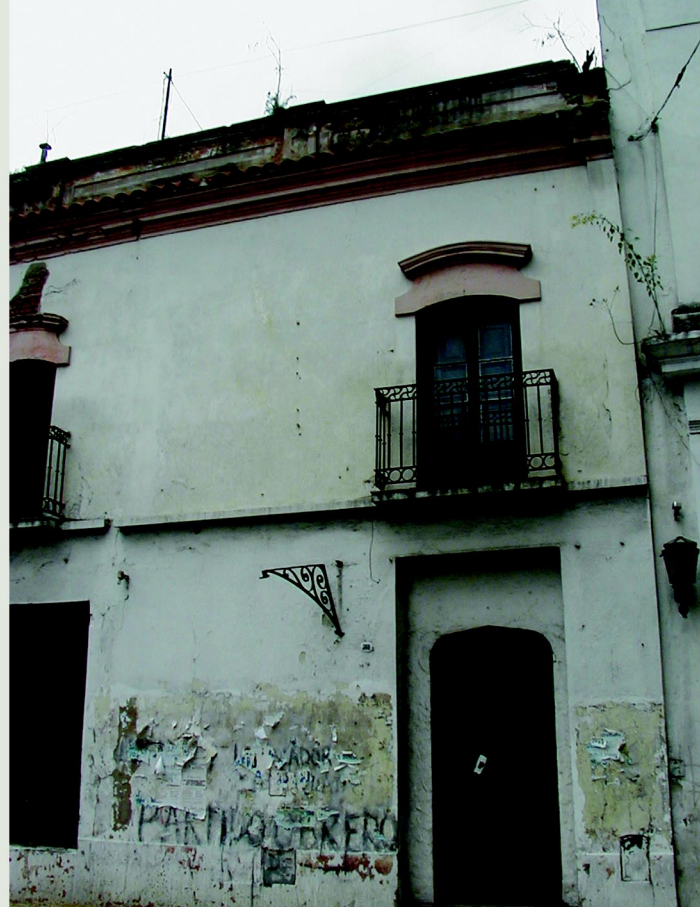
El frente sobre la calle Defensa, antes de comenzar los trabajos año 2005.

El siglo XX había maltratado a la casa. Su planta baja albergó una imprenta, comercios varios, entre ellos una ferretería, durante muchos años un restaurante y, hasta hoy, en su sector posterior, un estacionamiento. En la década de 1970 la casa fue adquirida por una empresa constructora y funcionó como depósito. Así, con los años, se perdió gran arte de la construcción original, aunque subsiste su cuerpo principal sobre la calle y con los trabajos realizados en 2005 se recuperó su fachada primitiva y otros elementos y sectores de fin del siglo XVIII.

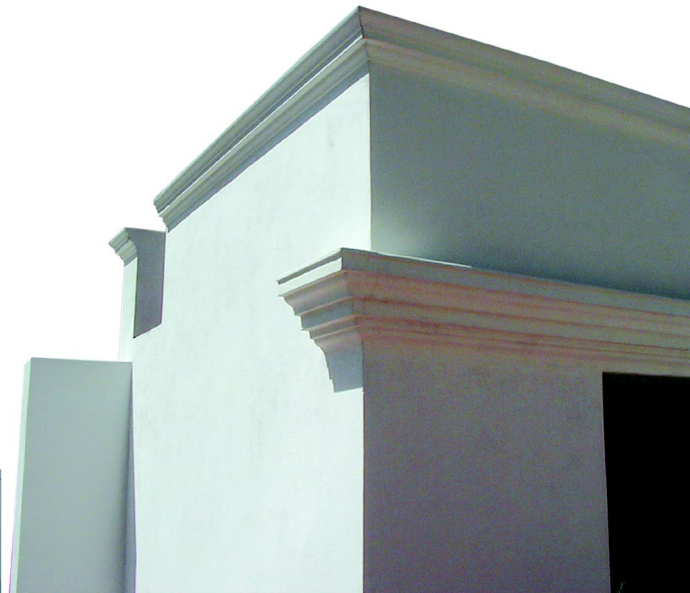
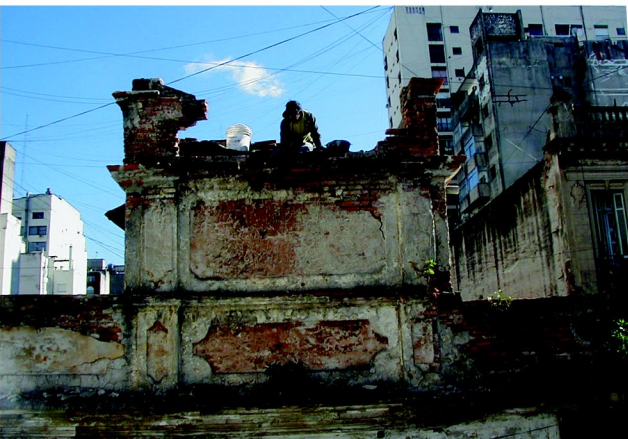
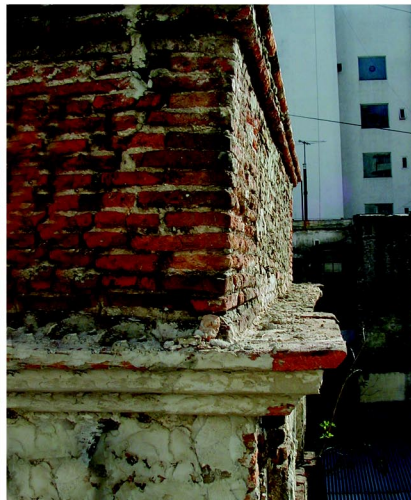
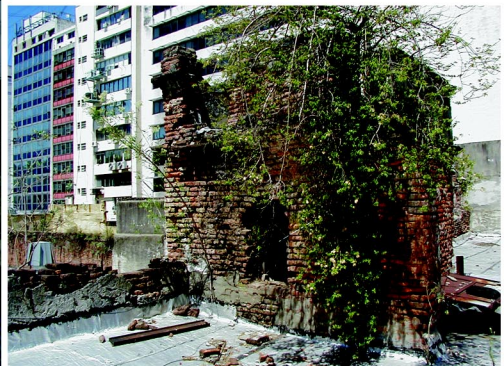
El mirador en la terraza.

Un típico elemento de las viviendas coloniales, pudo ser totalmente reconstruido, a pesar de su precario estado. Hoy cuenta con su solado original, sus molduras exteriores, y el acceso primitivo a su terraza mediante un corte en su parapeto, donde se apoyaba la escalera de un tramo para subir a parir de la azotea donde alguna vez estuvieron los cañones que apuntaron a las tropas invasoras.

En la primera foto se puede ver el estado en que se encontraba el mirador, con sus paredes invadidas de plantas y en peligro de derrumbarse.

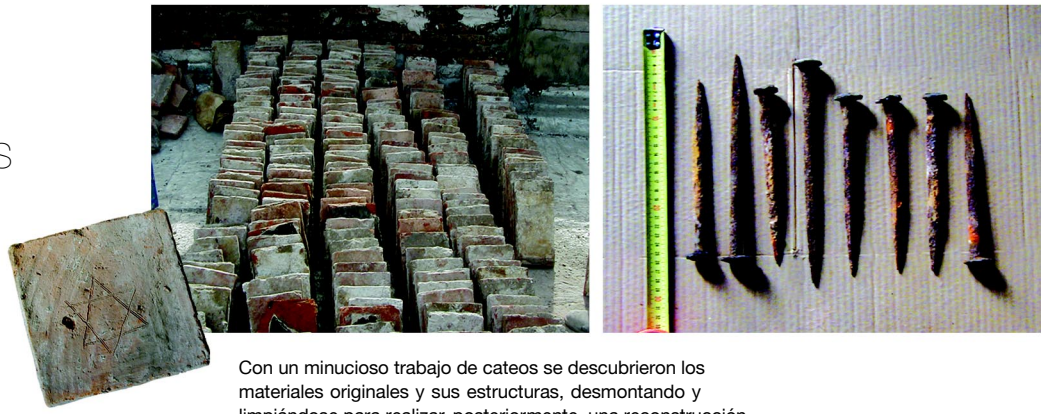
Con un minucioso trabajo de cateos se descubrieron los materiales originales y sus estructuras, desmontando y limpiándose para realizar, posteriormente, una reconstrucción respetuosa de los métodos constructivos originales.

Dinteles, detrás de los revoques, pisos originales, que se descubrieron bajo los pisos y una estructura con sus vigas trabajadas con hachuelas de mano son algunos de los sistemas constructivos que vieron la luz con los trabajos del año 2005.
