## **Sacando agua y basura en Buenos Aires (siglos XVI al XIX): algunas experiencias arqueológicas**

El artículo “*Sacando agua y basura en Buenos Aires (siglos XVI al XIX): algunas experiencias arqueológicas*” de Daniel Schávelzon sirvió de base para el libro: *Túneles de Buenos Aires: historias, mitos y verdades del subsuelo porteño*, Editorial Sudamericana, Buenos Aires, 2005.

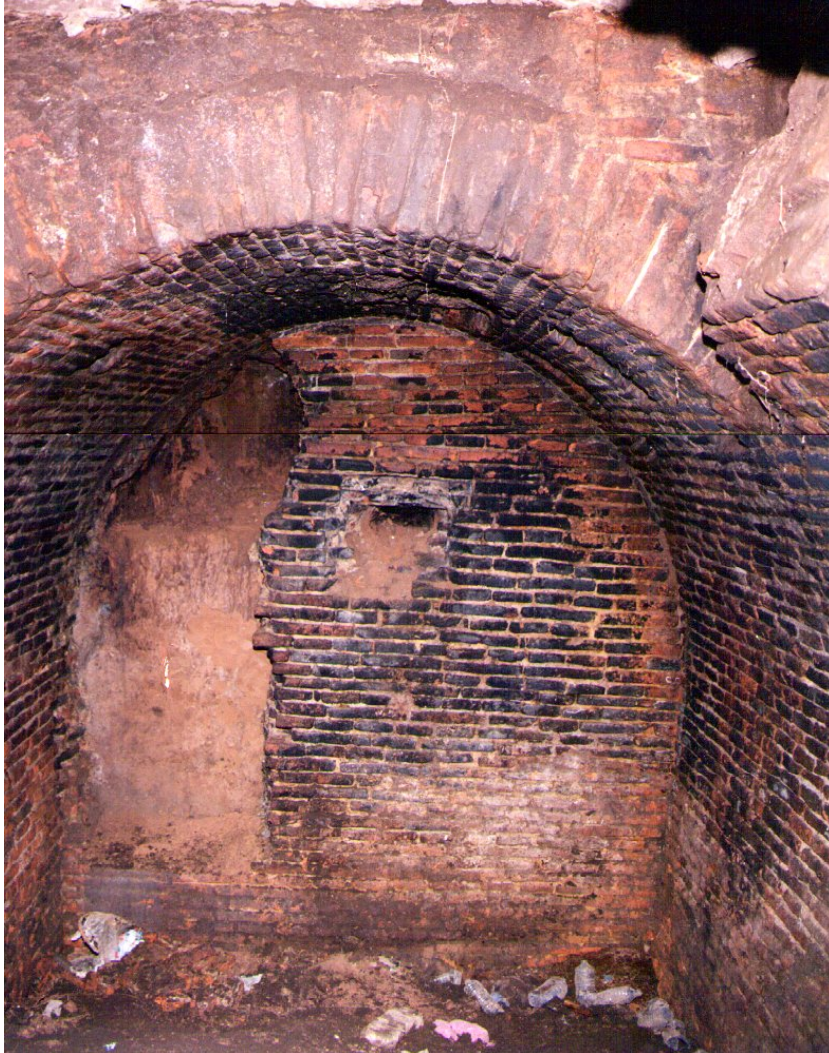
Pozo de absorción o desague de lo que fuera el Hospital de Mujeres en la actual plaza Roberto Arlt  
(foto: Marcelo Weissel).

La iglesia de San Miguel, ubicada manzana actualmente delimitada por las calles Suipacha, rivadavia, Mitre y Esmeralda fue una zona de intensa vida en el siglo XVIII, ya que allí se instaló, a un lado del templo, el primer Hospital de Mujeres del país. También y asociado a este conjunto había un cementerio que daba lugar a los pobres que no podían pagar entierros en las iglesias, en especial a los esclavos africanos. El Hospital dejó su lugar, aunque no el edificio, a un asilo de niñas en los inicios del siglo XIX y más tarde a la Asistencia Pública que llegó a funcionar allí hasta la década de 1960; en esos años se demolió todo el conjunto y se hizo la plaza tal como la vemos hoy en día, pero al hacerlo se encontraron varias construcciones subterráneas: un par de pozos ciegos, una cisterna de aljibe y una enorme cámara de desagüe, de las más grandes halladas en la ciudad. Esta cámara mide cerca de 8 por 3.50 metros, está recubierta en ladrillo en sus muros, tiene una bóveda de cañón en su techo y por encima de ella hay ocho entradas de albañales. Según varios planos en la segunda mitad del siglo XIX allí había un patio y a un lado estaban los baños; tenía en un extremo una entrada con escalera para descender, entrar y limpiarla.

Las excavaciones arqueológicas hechas en dos temporadas de trabajo (30) otra cámara, ubicada a dos metros asociada a un posible pozo de basura, rectangular, de casi 2 metros de profundidad y que se unía a esa estructura bajo tierra. El fuerte estado deterioro hizo imposible determinar las funciones originales de estas construcciones con mayor precisión. Cabe señalarse que asociado a esto se hallaba aún gran parte del cementerio antiguo y se rescató un par de docenas de esqueletos o parte de ellos.
