INFORME GENERAL DE  
ACTIVIDADES  
CAMPAÑA ARQUEOLÓGICA  
SITIO TEYÚ CUARÉ  
MARZO 2015

Centro de Arqueología Urbana  
Facultad de Arquitectura, Diseño y  
Urbanismo  
UBA

Proyecto  
"Arquitectura  
lítica del siglo  
XX en  
Argentina:  
Estudio de un  
caso en la selva  
misionera"

## **Informe general de actividades - Campaña sitio Teyú Cuaré marzo 2015**

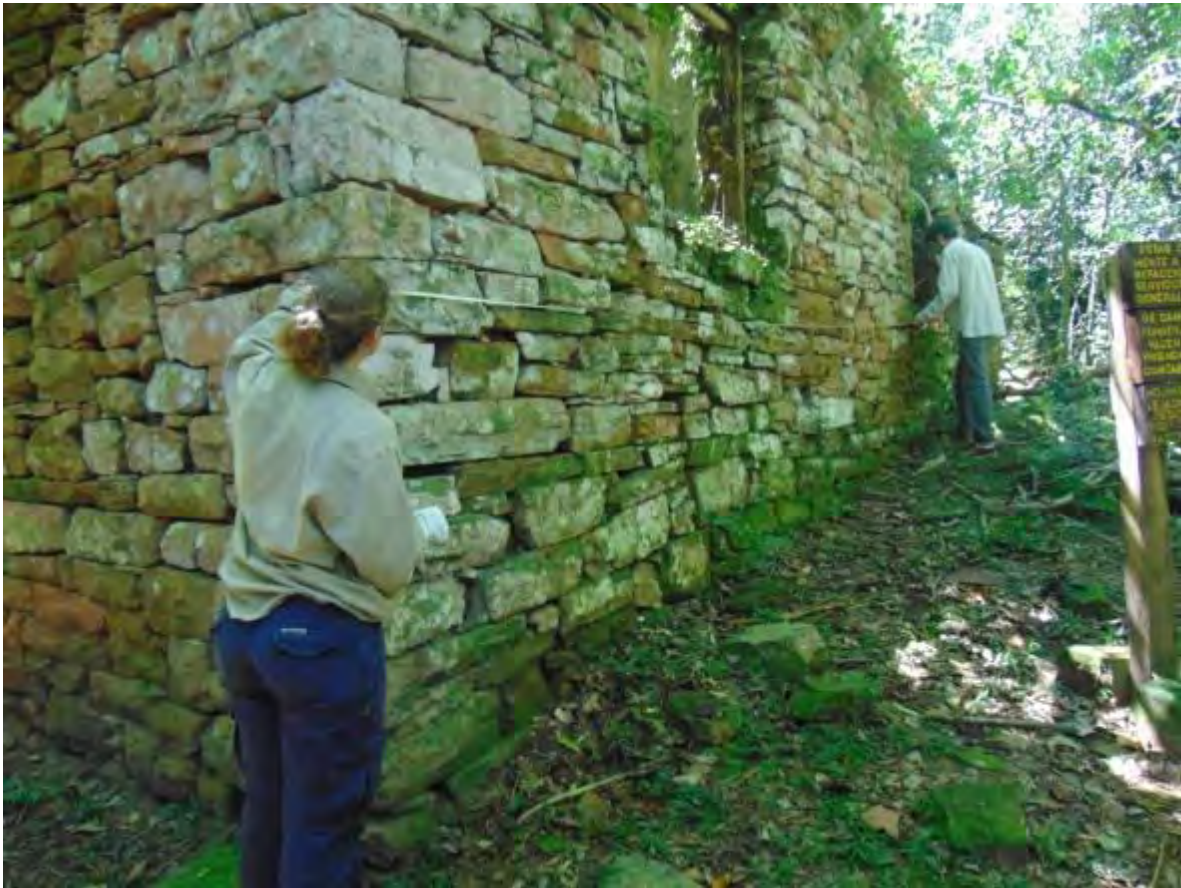
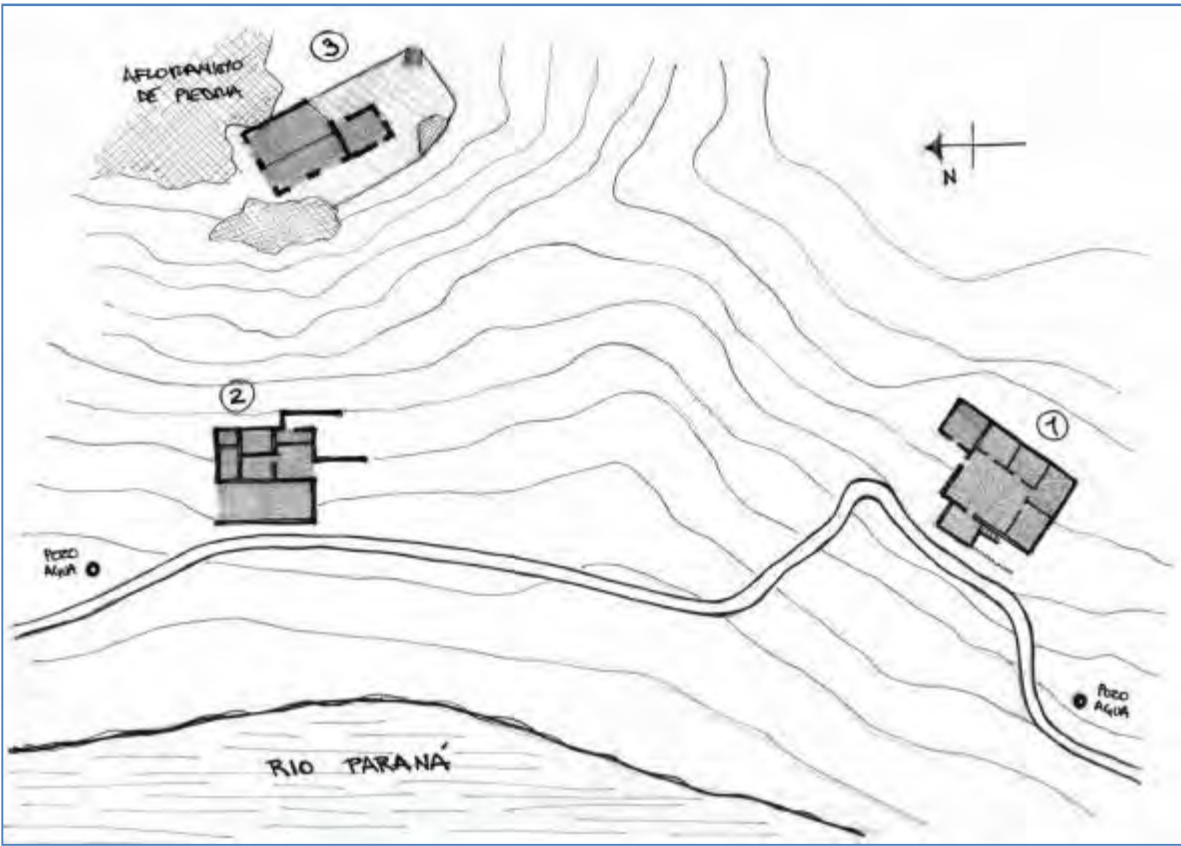
Concluidas las actividades de mapeo, se llevó adelante un trabajo de relevamiento muro x muro con el objetivo de registrar las características individuales de cada uno

(dimensiones, altura conservada, materias primas utilizadas, tipo de aparejo y de mortero empleado, presencia de aberturas y estado general de conservación) y de la relación con otros rasgos constructivos (restos de techumbre, restos de cerramientos, restos de umbrales).

Asimismo, se registró en cada estructura la presencia de elementos que se encontraran fuera de su ubicación contextual original (paramentos derrumbados, ladrillos y bloques líticos caídos y dispersos, marcos de aberturas desclavados, etc.).

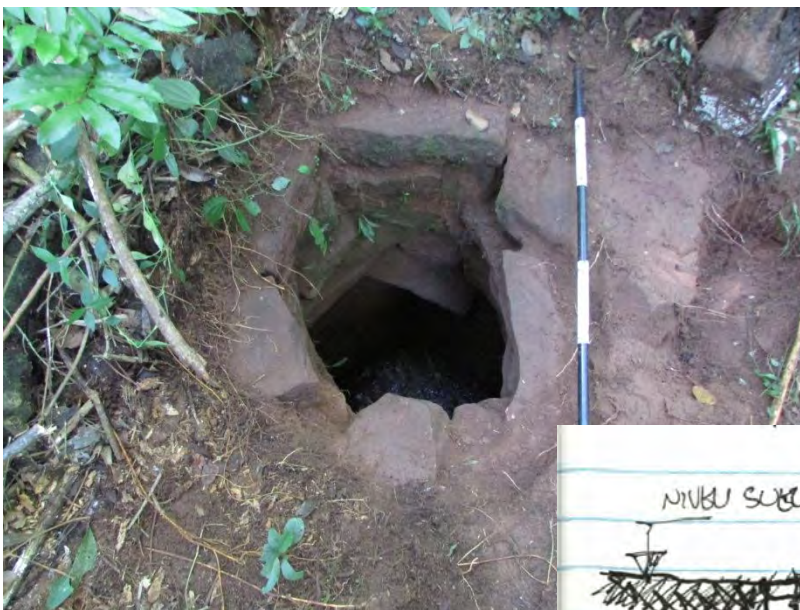
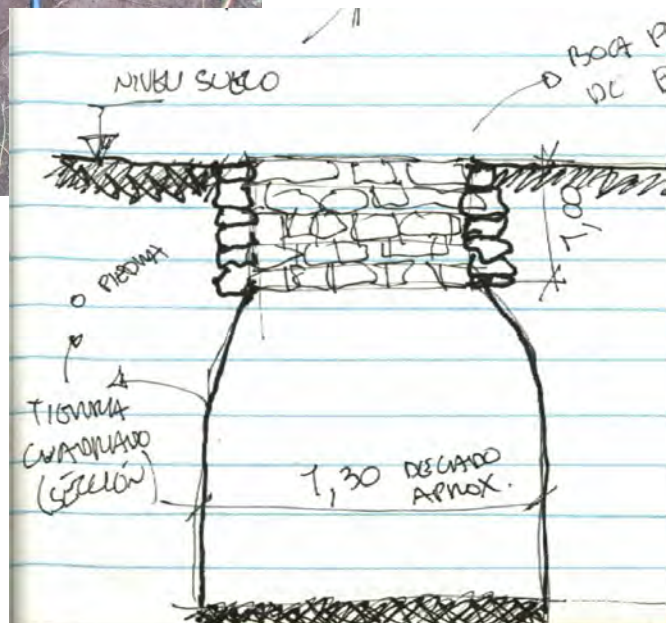
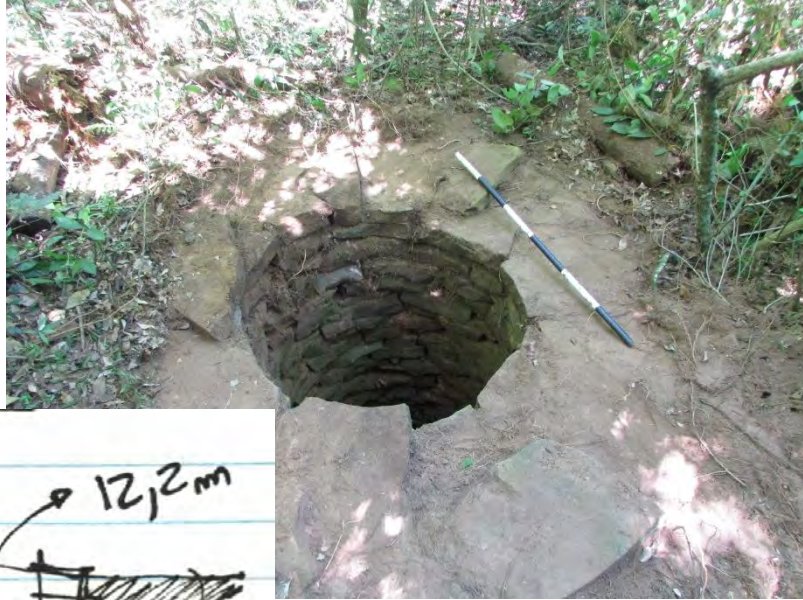
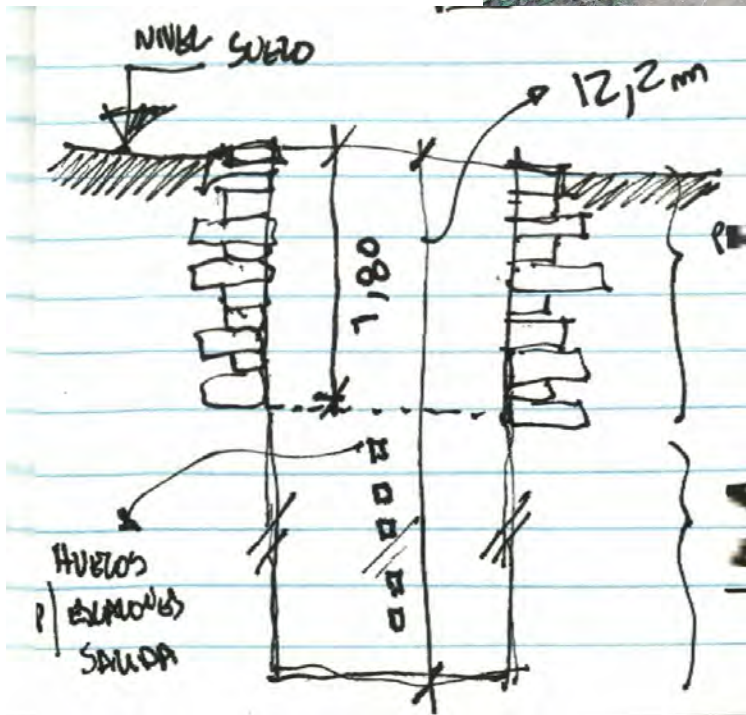
Durante los trabajos de mapeo y relevamiento del sitio se identificó y registró también la presencia de dos pozos de agua revestidos por bloques de piedra, que se ubican en las inmediaciones de las denominadas Estructura I y Estructura II. Las características constructivas de ambos fueron relevados así como también se estimó su profundidad media.

Una vez finalizados los trabajos de excavación, tal y como se indicara en el plan de trabajo oportunamente aprobado, se procedió al relleno de todas las unidades intervenidas –incluyendo las bocas de los mencionados pozos- a fin de no generar alteraciones permanentes en el paisaje del sitio ni riesgos potenciales para los visitantes del Parque.
