Arqueología de la *Patagonia Trágica*

La comisaría de Puerto San Julián, Santa Cruz

Centro de Arqueología Urbana
CAU-IAA-FADU-UBA

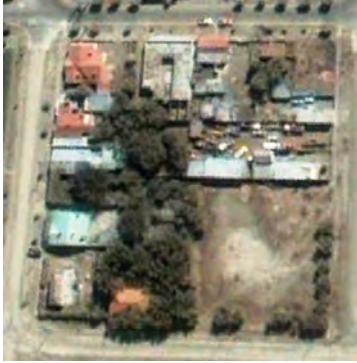
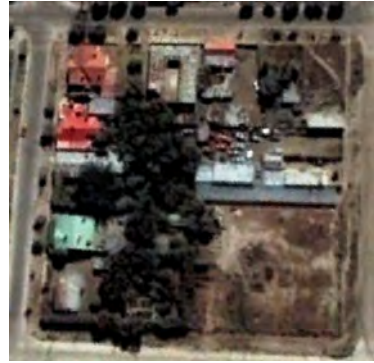
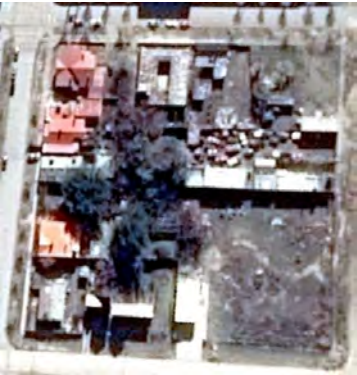
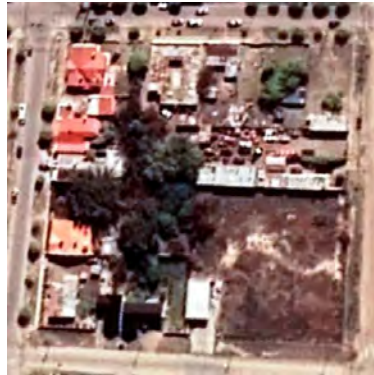
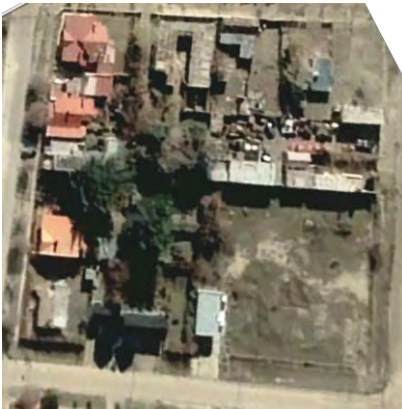
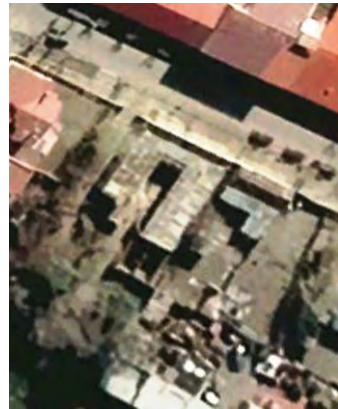
17- 22. Vistas aéreas de los años 2006, 2008, 2018 y 2020, cuando el deterioro era notable aunque no había comenzado la demolición (Google Earth).

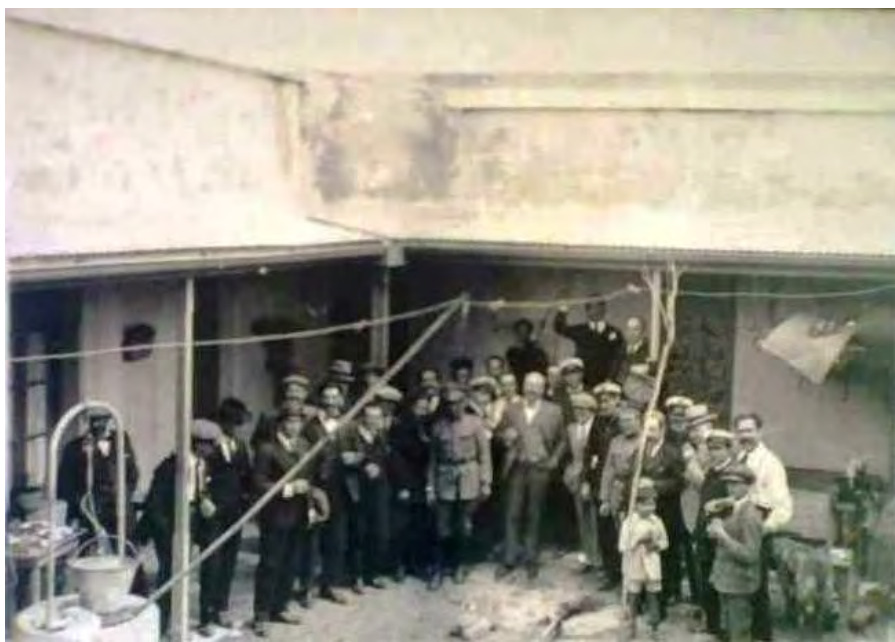
23. Fotografía el interior del patio (el frente a la izquierda) cuando funcionaba como comisaría. En la parte superior hay un muro del lado derecho, hoy inexistente.

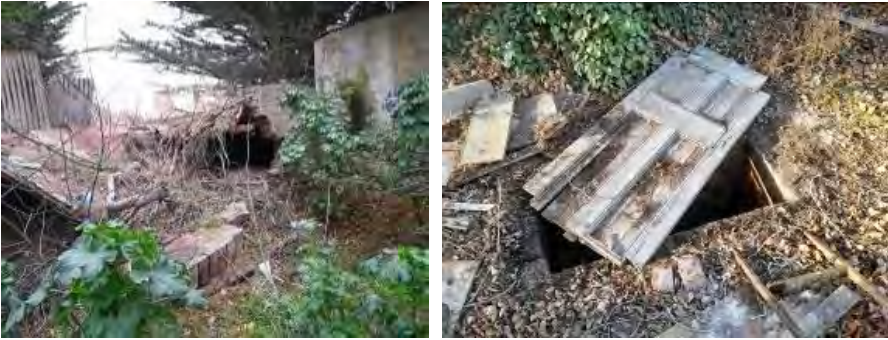
27- 28. El fondo del terreno con la probable ubicación del pozo de basura antiguo, y un pozo reciente de dos metros de profundidad hecho de mampostería, sin uso determinado, cubierto con una puerta antigua proveniente del interior de la casa.

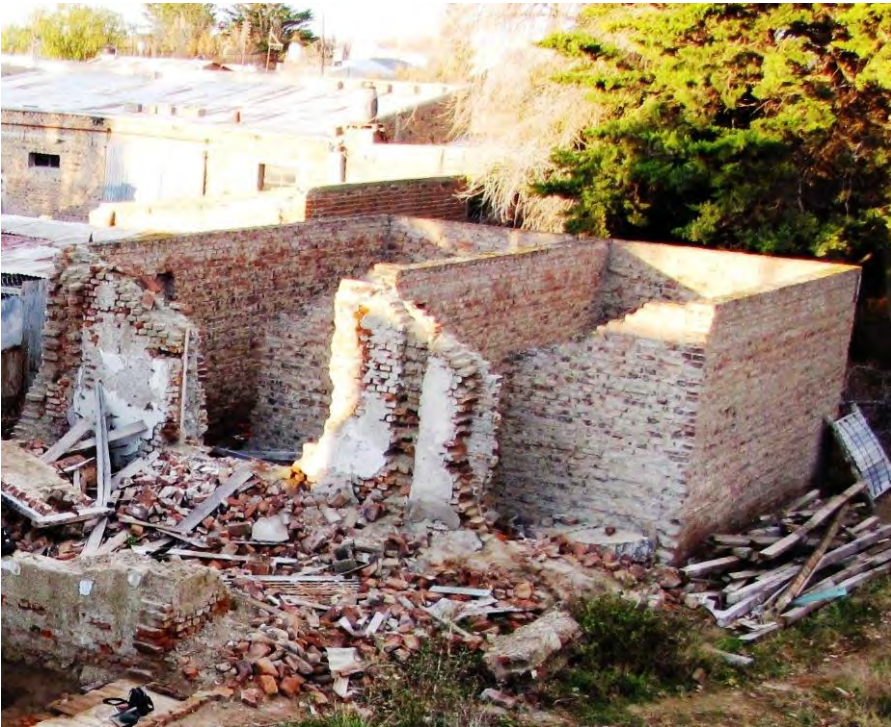
29. Construcción anexa, moderna, sin terminar ni techar (ya estaba en ese estado en 2006), de función extraña ante la falta de ventanas y lo complejo del acceso.

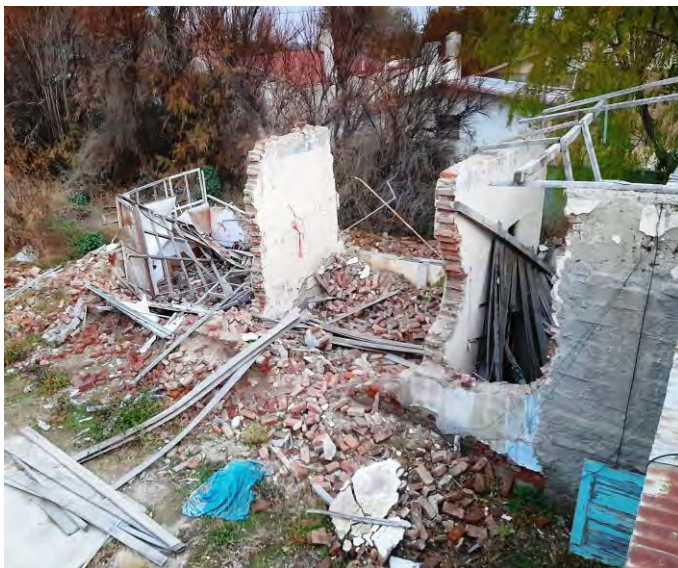
30. Ambientes 1, 2 y 3; nótese que antes del primero no hubo otra construcción, a diferencia de lo que indican los planos.

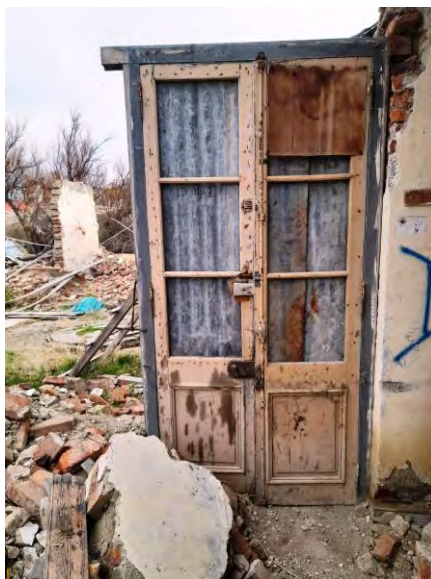
35. Puerta aun en pie del Ambiente 7, desde el interior.

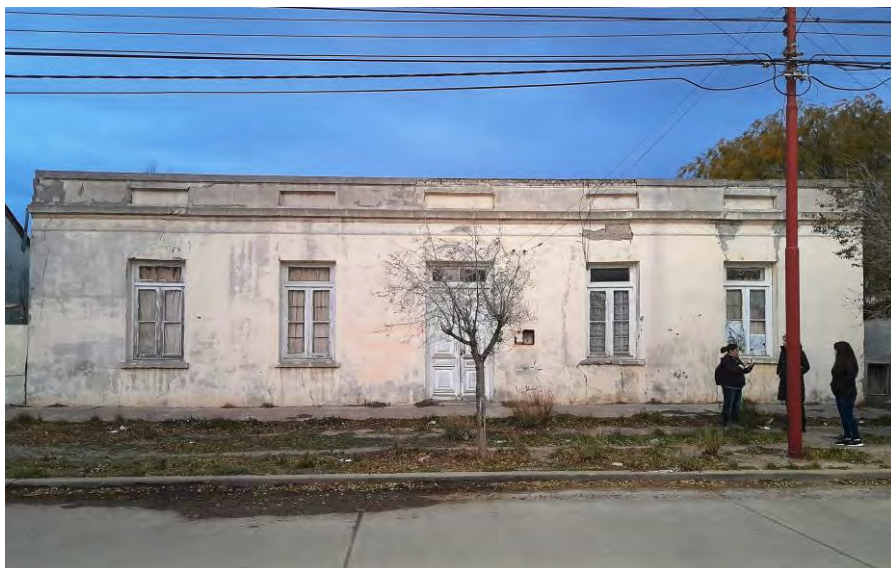
38. La fachada en la actualidad, con la calle y el cordón modernos pero se conserva la estrecha vereda original.

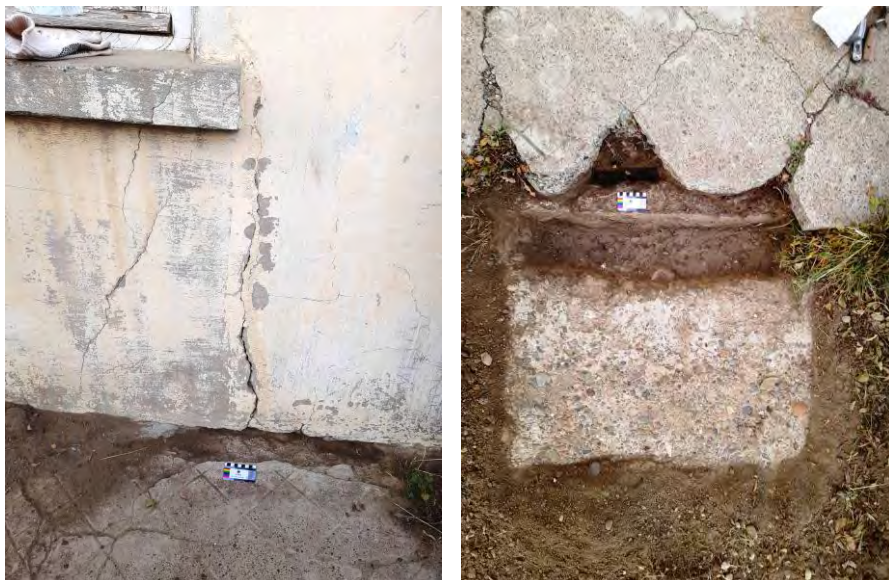
compactado que veremos que es la calle antigua y una vereda de cemento alisado imitando baldosas cuadradas puestas en diagonal. Para hacerlo se hizo una zanja y se construyó un murete de cal –seguramente delimitado por una madera en el lado externo, con lo que se niveló la tierra para el alisado de unos diez centímetros de espesor. Desde ese sector no aparenta haber habido cambios desde el origen.

41- 42. Base del muro de la fachada y de su cimiento de piedra. A la derecha: calle y veredas originales y el sistema constructivo utilizado en origen.

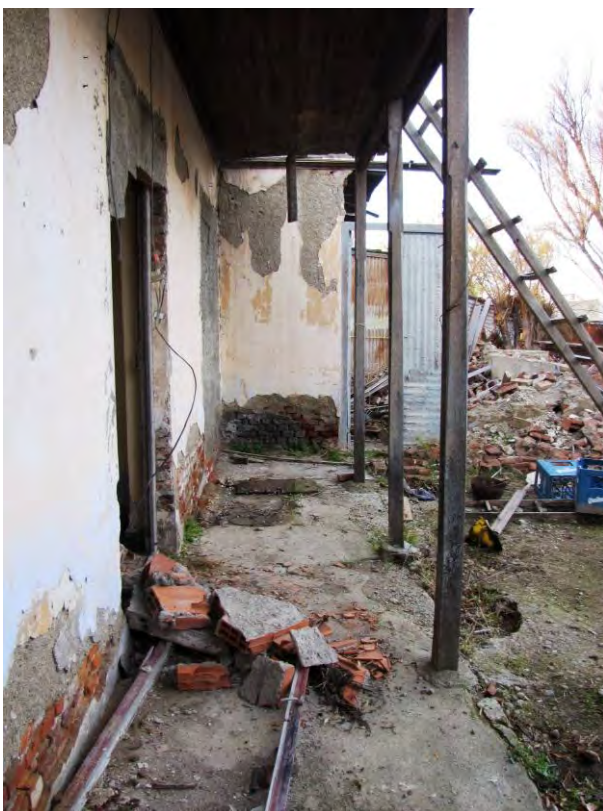
43. Galería de acceso al patio con la puerta, el piso de cemento y las columnas de madera en la actualidad.

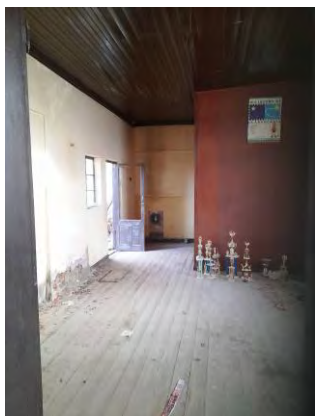
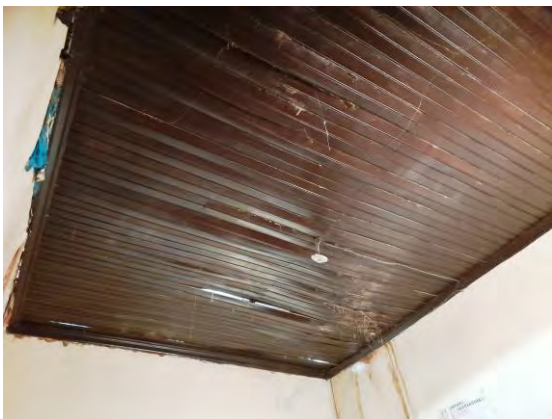
46- 47. Ambientes del frente (4 y 6), con los pisos desgastados y cielorrasos barnizados, al fondo se ve la puerta hacia el Ambiente 3 y una ventana reciente.

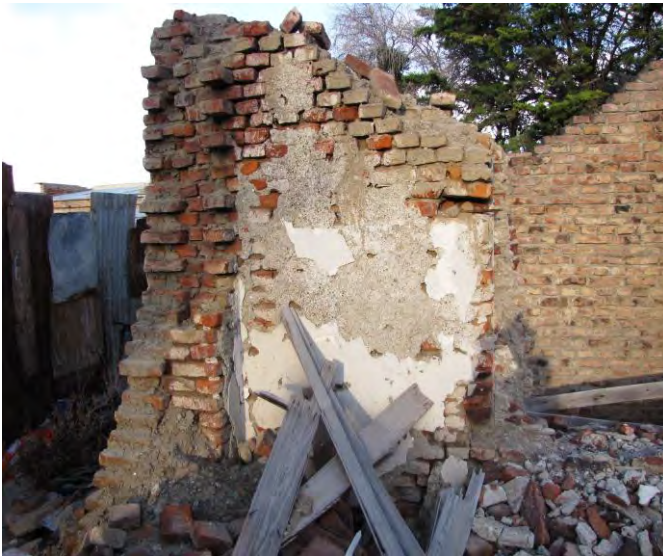
La estructura portante de la antigua vivienda fue de muros portantes de 30 cm de ancho, formados por hiladas perpendiculares entre sí. Los ladrillos son homogéneos y de bastante buena calidad. Las juntas son de barro, bien amasado y con pocas impurezas, es decir que hubo un buen proceso de mezcla y zaranda para que las uniones fuesen las adecuadas. Sin duda han resistido al tiempo ya que donde no se ha caído el revoque hecho de cal simple, la humedad ascendente no las lavó, por lo que siguen en su

50. Muros de mampostería de ladrillos de buena calidad y regular dimensiones, unidos con barro, cubiertos con revoque de cal.

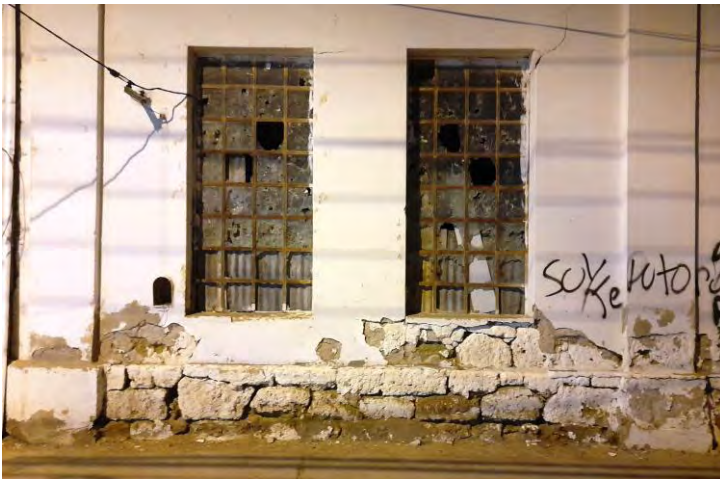
Los cimientos de la casa son de piedra, cosa habitual en la zona, una tosca consolidada regional que merece ser estudiada y habitual en la ciudad. Se usaron piedras de menos de 20 cm de largo, en varias hiladas superpuestas unidas por cal. Los constructores optaron por hacer el cimiento más ancho que la pared, no solo para servir de zapata de fundación sino también para que allí se apoyara la estructura del entablado del piso, al menos en los sectores en que pudo ser observado. En todo el conjunto no hay vigas de encadenado ni soportes de ninguna clase, resultado probable de construir con modestia y de evitar roturas por hundimientos, es decir que fue una arquitectura adecuada al lugar.

52. Cimiento de piedra en una construcción de la ciudad, hecho para evitar la subida de la humedad. También se usaron piedras en parte de la mampostería.

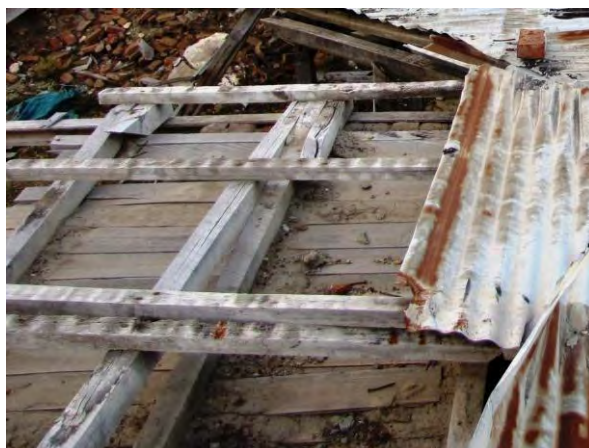
La cubierta era de un agua sostenida por medias cabreadas sobre las cuales corren alfajías con vigas a las que se clavaron las chapas de zinc. Es un sistema simple y eficiente, de muy bajo costo y al que se le hicieron todos los remiendos necesarios, en el sentido de arreglos de origen, sin intenciones de tener una estructura importante. Por debajo colgaban las tablas del cielorraso dejando una cámara de aire más que sencilla. Los clavos usados son todos del siglo XX, industriales, con cabeza de plomo para evitar filtraciones. En varios lugares se observan arreglos, uso de maderas sobrantes o colocadas de manera arbitraria, seguramente a medida en que el deterioro aumentaba con el tiempo.

55. Ejemplo de la utilización de maderas colocadas de forma irregular para ayudar a las vigas del techo a sostener las canaletas de desagüe ya desaparecidas.

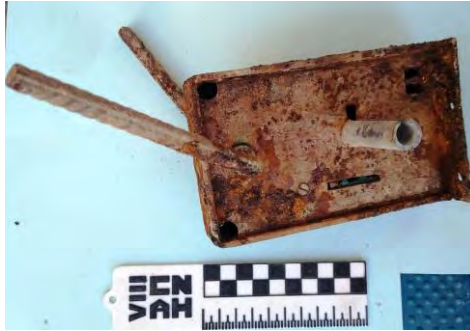
93. Cerradura encontrada en el interior del pozo del aljibe, con manijas hechas con una varilla de hierro, seguramente descartada después del derrumbe del Ambiente 9.

Del relleno se recuperaron fragmentos de vidrios, cerámicas y loza, todo del siglo XX. Uno de los objetos llamativo es una cerradura similar a las de las puertas del patio. En este caso la rotura de las manijas llevó a usar un hierro aleteado doblado.

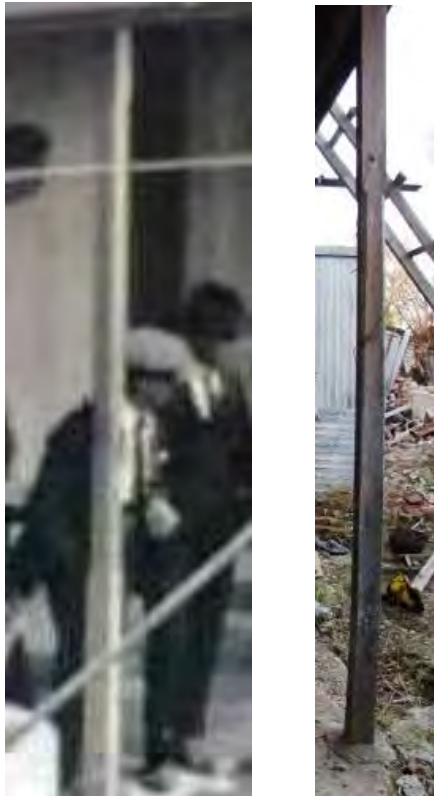
Actualmente las columnas tienen un ensanche largo –como era el inferior- puesto arriba y nada abajo. Pudieron invertirlas pero al parecer no son las mismas. La otra opción es que la fotografía que siempre se ha atribuido al interior de la comisaría, no lo sea. En las vistas más viejas, que son las de 2016, están de esa manera. Lo más lógico de suponer es que fueron reemplazadas hace tiempo ya que la madera muestra un fuerte desgaste y se hizo lo que se pudo para copiar las anteriores, o se las puso invertidas modificando la parte inferior más gastada y son las originales.

El que hubo un movimiento también lo indica el arreglo chapucero del piso alrededor de cada columna, mostrando que eso fue hecho con posterioridad a la colocación del piso de la galería.

95- 96. Las columnas de la galería del patio: las originales a la izquierda con sus sectores más elaborados y el estado actual en que son ligeramente diferentes, incluyendo el arreglo para colocarlas en el piso.

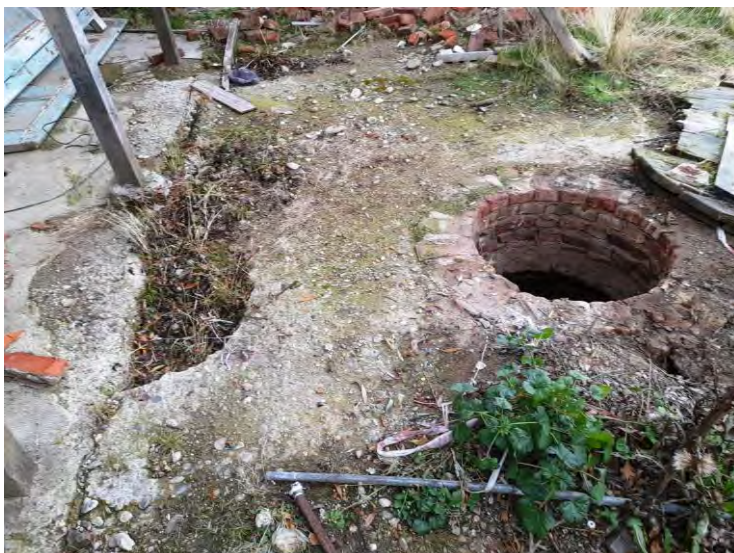
97. Pozo de agua cuyo brocal ha sido destruido y el semicírculo de algún otro pozo ubicado en la salida de la galería al patio.

El pozo, en comparación a las diferentes estructuras que se observaron en el terreno, se encuentra en bastante buen estado aunque preanunciando problemas estructurales en su interior; esto lo indican pequeños hundimientos a sus lados, marcados en la foto alrededor de la entrada, lo que indica que se ha movido la estructura en relación al terreno.

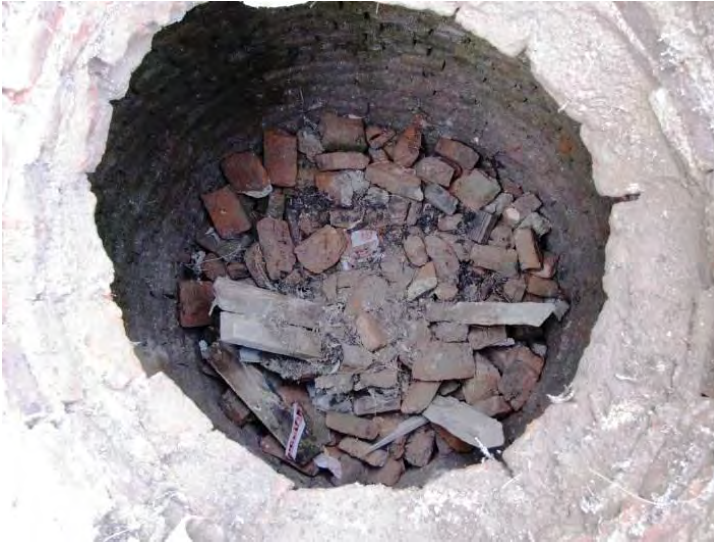
100. Relleno del interior del pozo incluyendo ladrillos y tablas de los cielorrasos y pisos de la casa.

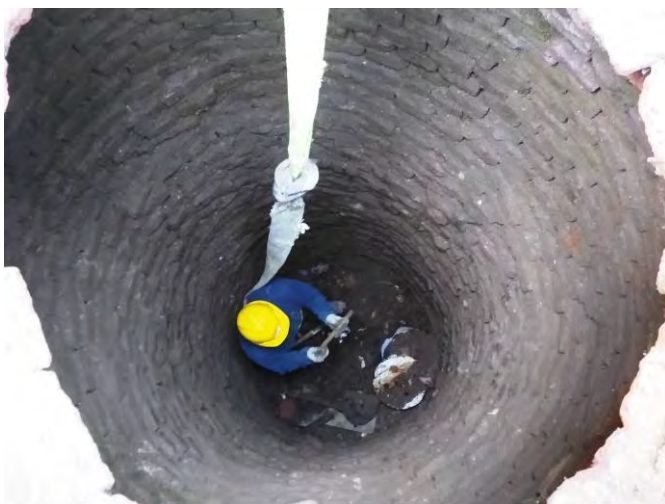
102. Vista del pozo en excavación al terminar los escombros y comenzar los detritos orgánicos de lo que fuera la última cocina.

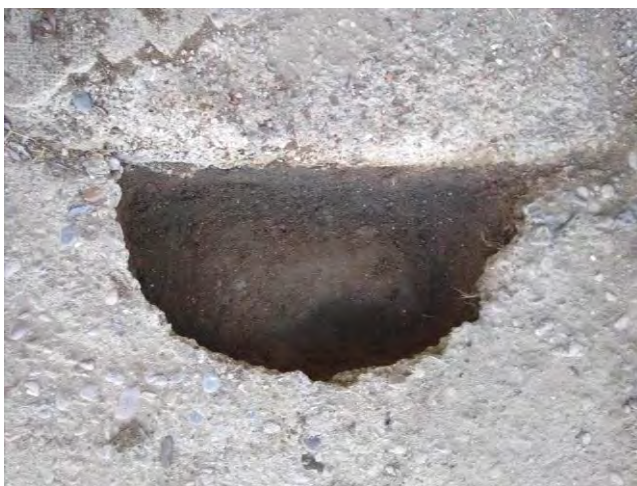
En principio y pese a estar un pozo al lado del otro no muestran relación entre ellos. Si bien el menor mostró restos culturales más antiguos, no está clara su función original y porqué no fue tapado ni por el piso de la galería ni por el del patio y ya dijimos que se extiende por debajo del piso de la galería. Avanzar con su excavación buscando su extensión total ponía en riesgo la integridad de la pared del aljibe y por eso hubo que evitarlo. El contenido muestra la presencia de restos orgánicos mezclados con el sedimento usado como relleno, y de objetos culturales, producto del posible uso como pozo de descarte.

104. Pozo semicircular cubierto hasta la mitad de su tamaño por el piso de la galería.

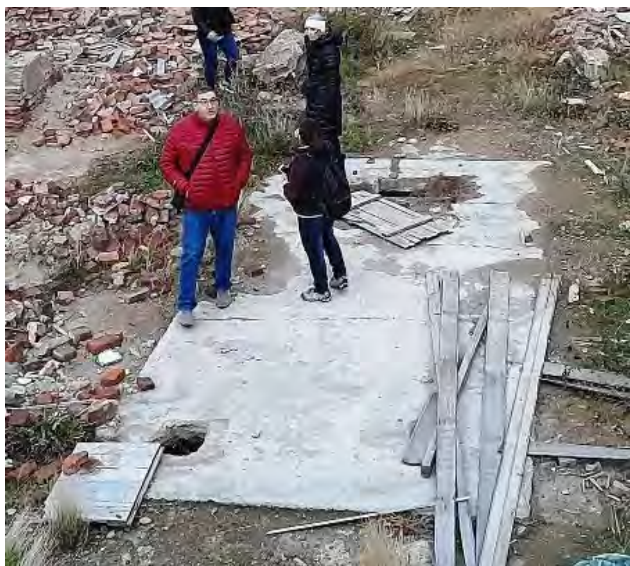
105. Depósito de agua hecho de hormigón en la década de 1990 y ubicado en el centro del patio. Se observan dos accesos, el posterior con su tapa hundida era el original, el delantero aparenta ser un agujero reciente. Su construcción debió dejar sin uso el pozo de ladrillos.

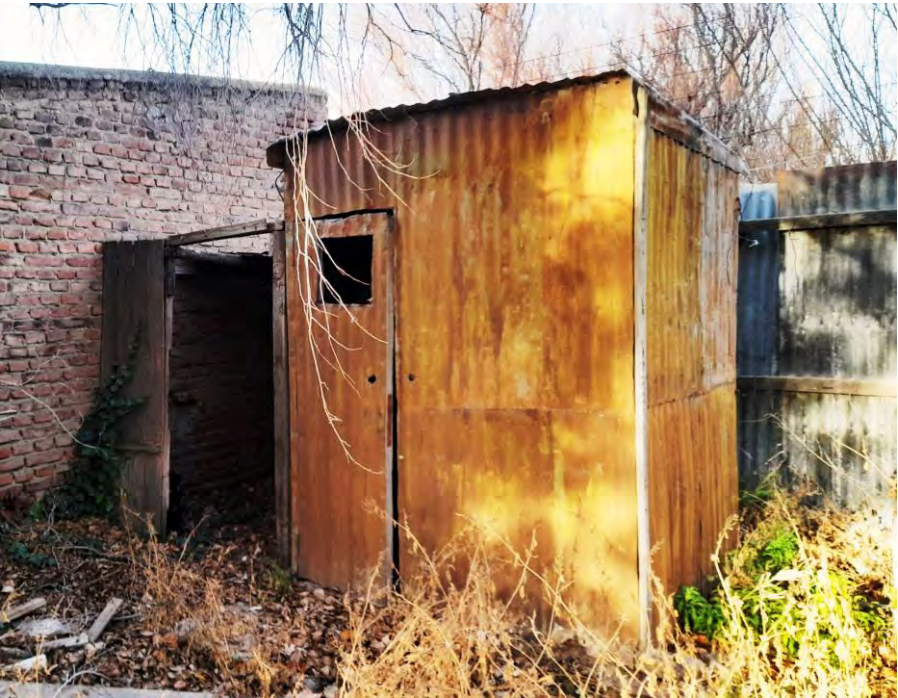
En el fondo del terreno, en la esquina suroeste, hay una letrina construida con chapas de zinc y estructura portante de madera, piso de cemento con un pozo cuadrado y una rejilla de bronce. No hay evidencia de que hubiera tenido artefacto sanitario alguno.

Si pudiera coincidir o incluso ser original, ya que es el sitio lógico para ubicarla, tiene detalles posteriores. Entre ellos el piso, que posiblemente sea de hormigón –cosa a comprobar-, la cerradura y ciertas irregularidades en el maderamen pueden interpretarse también como arreglos de menor calidad hechos para que pudiera subsistir, o necesarios al modificar el piso.

106. La letrina en su estado actual.

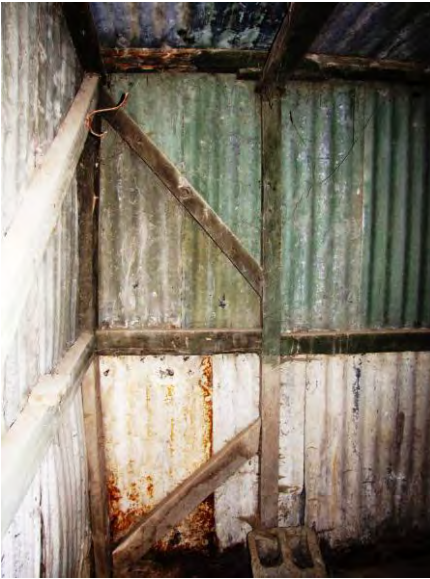
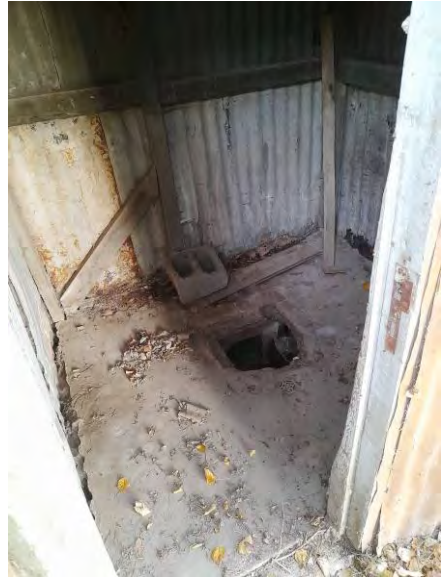
107- 108. Interior de la letrina, se observan modificaciones en la estructura de soporte hecha de madera, quizás producto de haberle puesto un nuevo piso de hormigón.

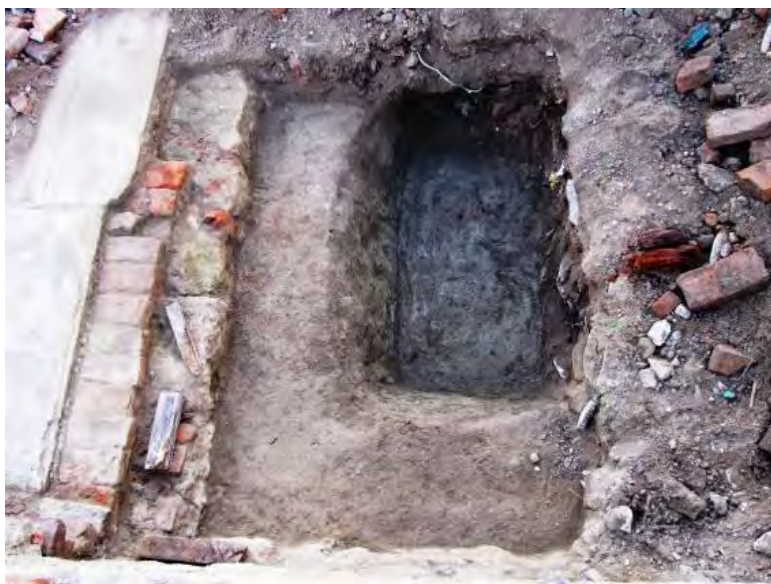
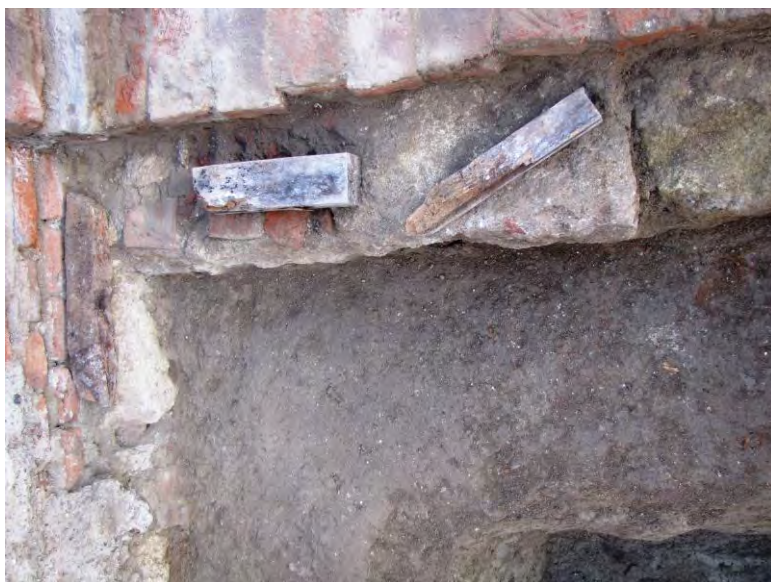
El muro lateral, de 28 cm de ancho como casi todos, era de mampostería asentada en barro sobre cimientos de piedra. La limpieza de la zona frontal mostró el piso de cemento con un pequeño ensanche en donde estaba colocada la puerta. La pared estaba colocada sobre cimientos de piedra del que se alcanzó a medir un ancho de medio metro. Al excavar se encontró la tierra estéril a 20 cm de profundidad la que fue excavada a los 45 cm, siguiendo las paredes. Lo que se pudo observar es posiblemente una

Aprovechando el ancho de los cimientos se apoyaron allí las vigas de madera que deben haber servido para sostener un piso de tablones, el que debió ser retirado antes de la demolición, quedando solo algunos fragmentos. En el fondo del pozo había evidencias de haber habido apoyos de madera que quedaron incluidas por los detritos, aunque no sabemos si hacia arriba era de ladrillos o también de maderas. El resto de ese espacio vacío, ahora estaba relleno de basura, básicamente plástico y poco ladrillo, lo que nos permite saber que es anterior al derrumbe. Un objeto nos dio la fecha de 1999 para ese relleno y el escombros estaba encima. De esa manera podemos pensar que en algún momento se procedió a levantar el piso de madera y retirarlo completo, luego se relleno el agujero que debió haber quedado al descubierto, con basura doméstica incluyendo muchos juguetes y muñecos, y más tarde se demolieron los muros.

109- 110. Excavación del Ambiente 9: se ve la entrada desde el patio, los restos de la pared y el sitio del umbral de la puerta, el cimientto de piedra y los apoyos del entablonado del piso.

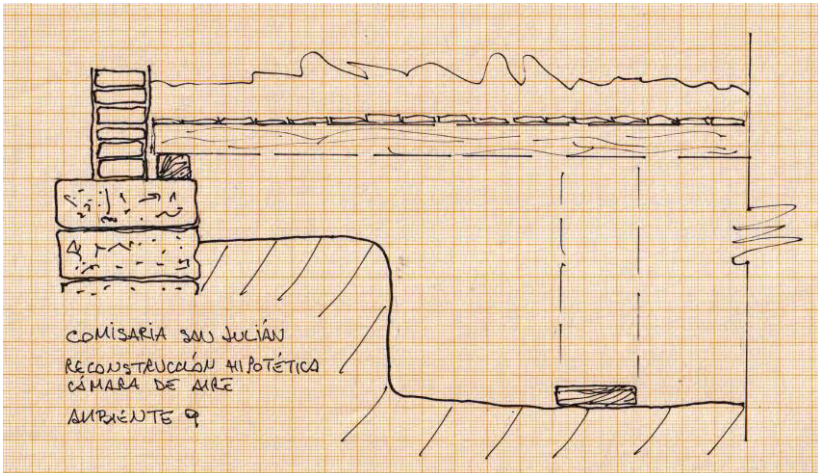
Queda la pregunta ¿cuál fue la función de ese ambiente? Y en ese caso, ¿es posible imaginar una letrina de sólo medio metro de profundidad del tamaño de casi toda la habitación, es decir de 3.10 metros de lado, en lugar de ser un pozo absorbente? ¿Era una cámara de aire –lo más probable-, la que se uso luego con otras funciones, como ser letrina? ¿Era posible permanecer en ese ambiente con esos desechos debajo, separados por un simple piso de madera? No son cosas que podamos responder por ahora. Pero ha servido para postular, siquiera como una hipótesis lábil, que el lugar fue usado de esa manera por haber sido una celda de la antigua comisaría.

113. Reconstrucción del piso de madera y la cámara de aire debajo del entablonado (sin escala, libreta de campo). La falta de datos se debe al haber sido rellenada con basura reciente y luego el escombros de la demolición al retirar el piso.

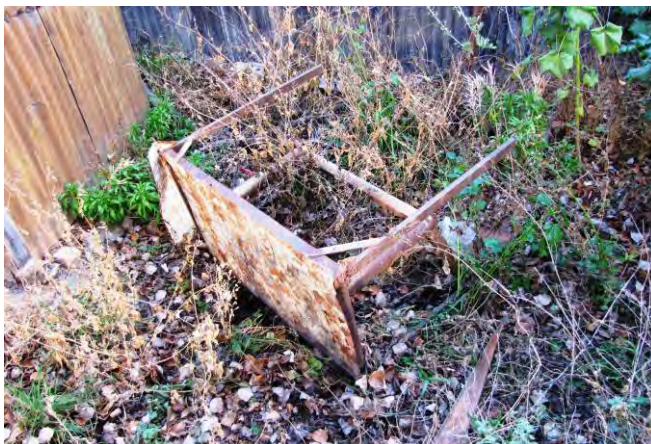
114. Antigua mesa de hierro de uso no determinado, modificada, con remaches.

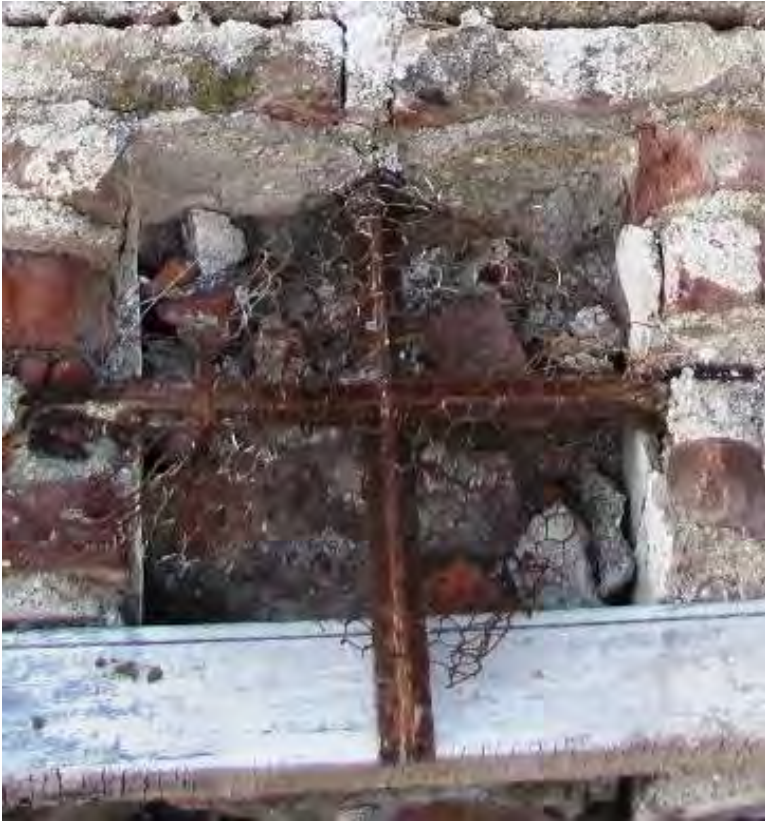
patrimonio. Lo mismo sucede con el ambiente 8, cuya ventana estaba cerrada con maderas y chapas, algo no tan firme como la otra porque mantuvo sus vidrios.

133. Detalle del cerramiento de la ventana del Ambiente 8, posible celda para prisioneros.

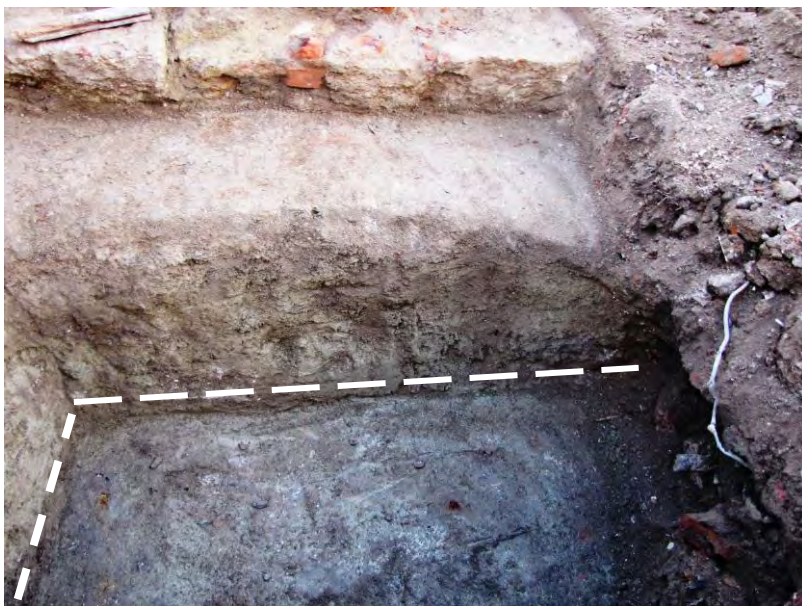
La profundidad es de 53 cm y sus paredes y base están cubiertas por detritos orgánicos con su tradicional color verde embebido en la tierra, resultado probable de haber sido usado como letrina.

133. Excavación del pozo del ambiente 9 con evidencias de haber sido usado como letrina dada la acumulación de desechos orgánicos en la sección inferior.
