Un caso de arqueología arquitectónica: la Aduana Nueva

Proyecto acondicionamiento urbano y restauración: Morea, Mérega, Ursini, Monaldi, arqs.

Período de proyecto:

**La Aduana Nueva:
acondicionamiento
urbano y restauración**

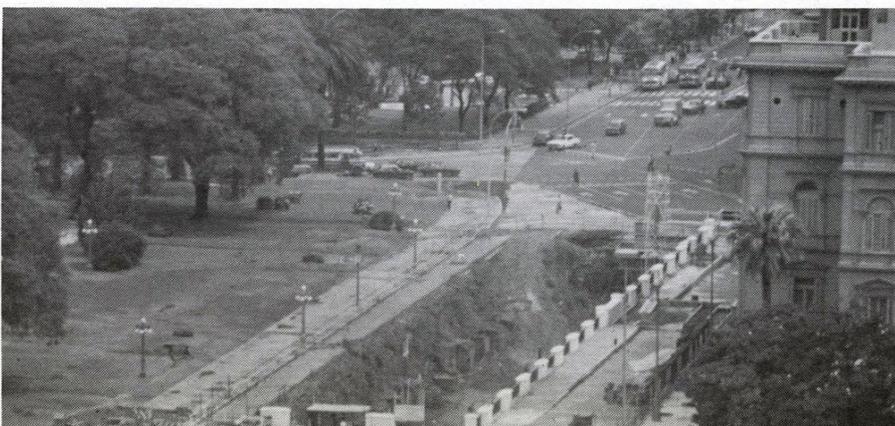
7

Vista actual del patio de maniobras en relación con la vereda de la Casa de Gobierno

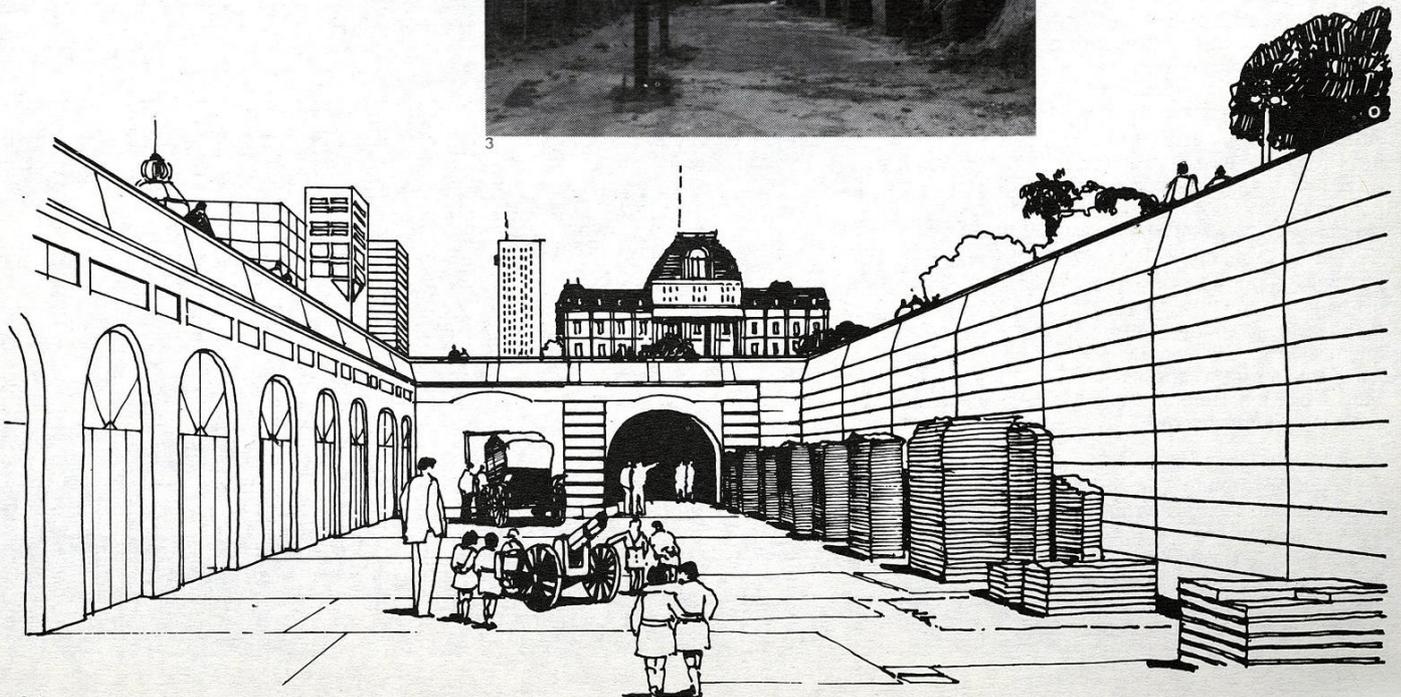
Piso del patio (foto 3)

- 22 Consolidación del piso existente
- 23 Tratamiento de ligneos
- 24 Tratamiento de metales
- 25 Remoción de elementos originales
- 26 Reposición de lajas faltantes
