INFORME GENERAL DE
ACTIVIDADES
CAMPAÑA ARQUEOLÓGICA
SITIO TEYÚ CUARÉ
MARZO 2015

Proyecto
"Arquitectura
lítica del siglo
XX en
Argentina:
Estudio de un
caso en la selva
misionera"

Informe general de actividades - Campaña sitio Teyú Cuaré marzo 2015

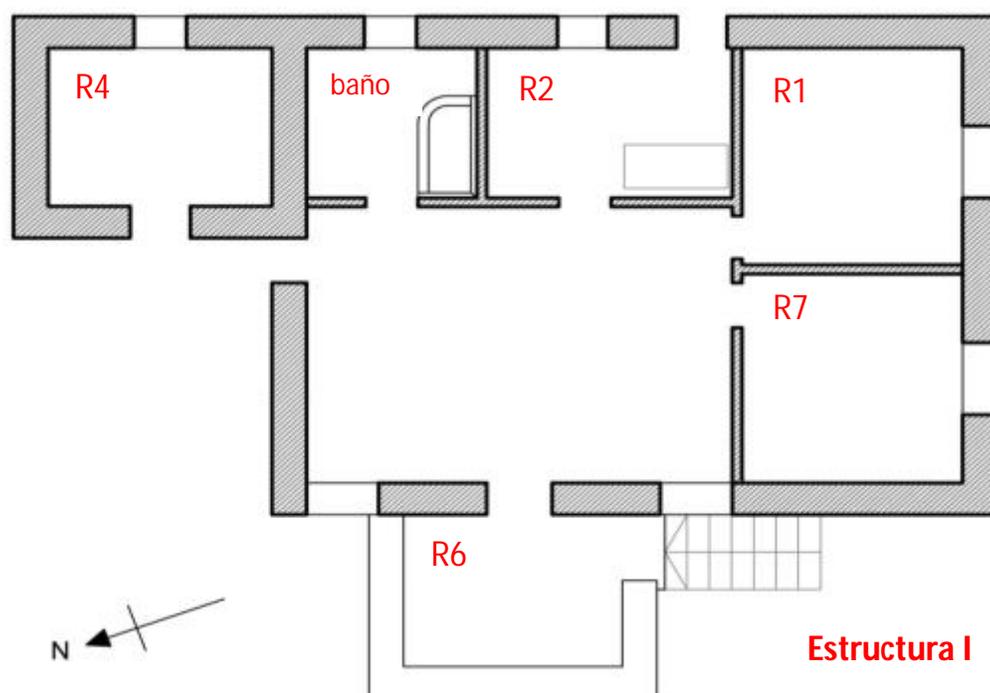
En el interior de la **Estructura I** se excavaron un total de 7 sondeos de 0,75 x 0,75 m de lado: 2 sondeos en el recinto 1, 1 sondeo en el recinto 2, 1 sondeo en el recinto 3, 1 sondeo en el Recinto 4, 1 sondeo en el recinto 6 y 1 sondeo en el recinto 7.

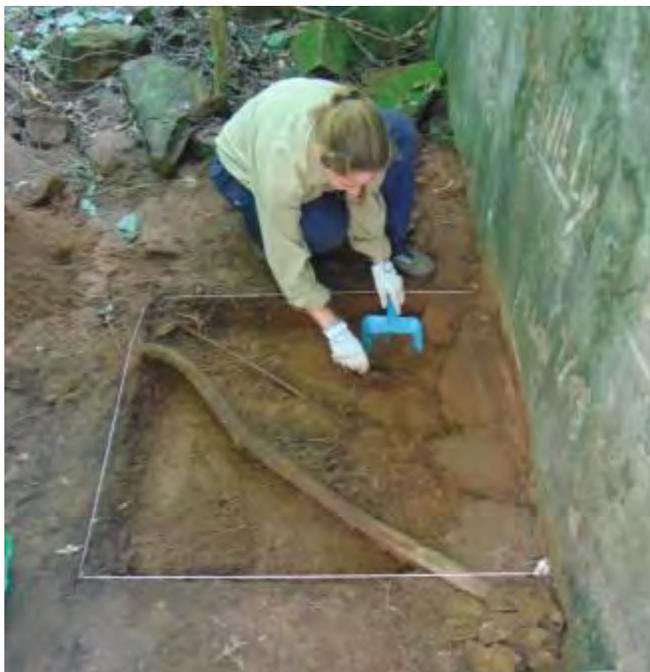
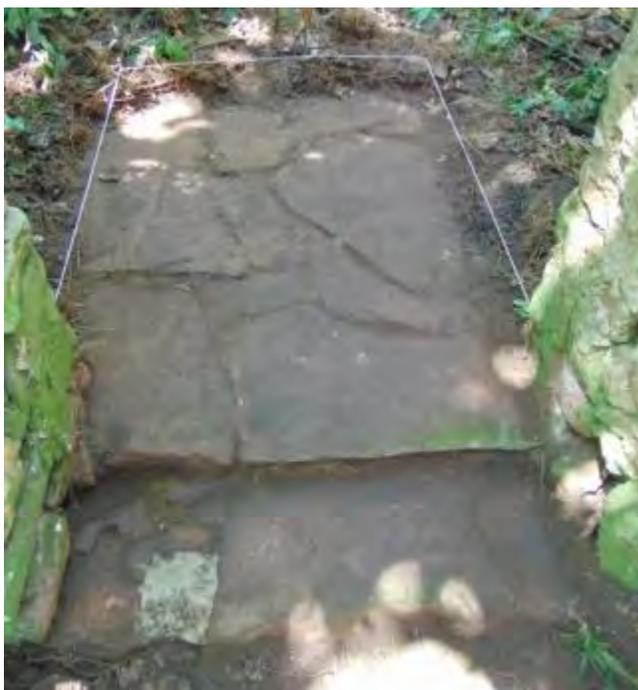
Los sondeos realizados en el R1 se extendieron a una profundidad máxima de 0,25 m, sin que se detectara en dicha unidad la presencia de restos de piso. En cambio, la intervención permitió observar la presencia de un cimiento de bloques líticos por debajo de los muros NE y NO, ambos contruidos en ladrillos desde el nivel del zócalo hacia arriba. Asimismo, se identificó en este recinto la presencia de

numerosos fragmentos de placas de fibrocemento y de restos muy deteriorados de

lámimas de material asfáltico ambos materiales que estimamos fueron utilizados en el techo de la estructura¹.

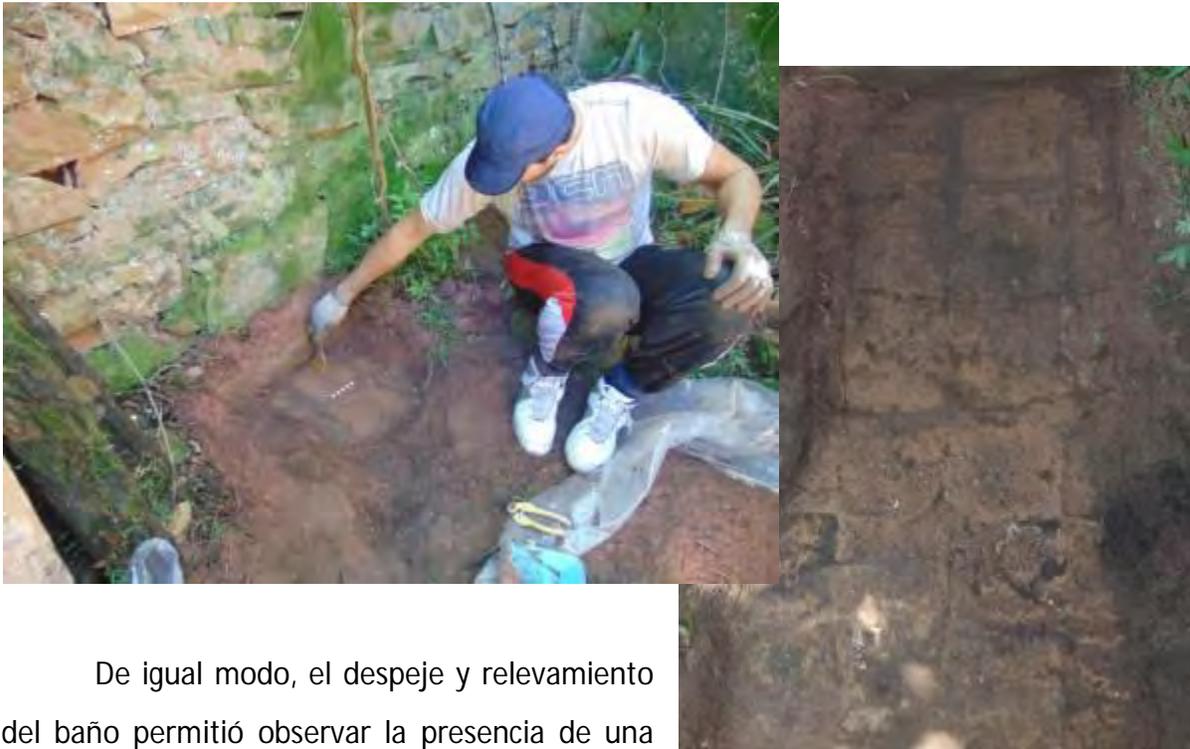
Los sondeos excavados en los R4 y R6, por su parte, alcanzaron solo una profundidad aproximada de 0,10 m dado que en ambas se detectó la presencia de un piso de lajas de piedra perfectamente conservado, por lo que la intervención se detuvo para no generar daños a los mismos. Por su parte, en el R2 y en el baño de la estructura, a unos 0,15 m de

profundidad, se observó la presencia de los restos de un contrapiso sobre el cual se

extendió originalmente un piso de baldosas calcárea actualmente desaparecido pero cuya impronta se conservó en el mortero del mencionado contrapiso. La presencia de restos de baldosas fracturadas en las esquinas de uno de los recintos y dispersos por la superficie del sitio permite estimar que el piso fue desmontado en tiempos más o menos recientes con el objetivo de reutilizar las baldosas en otra construcción.

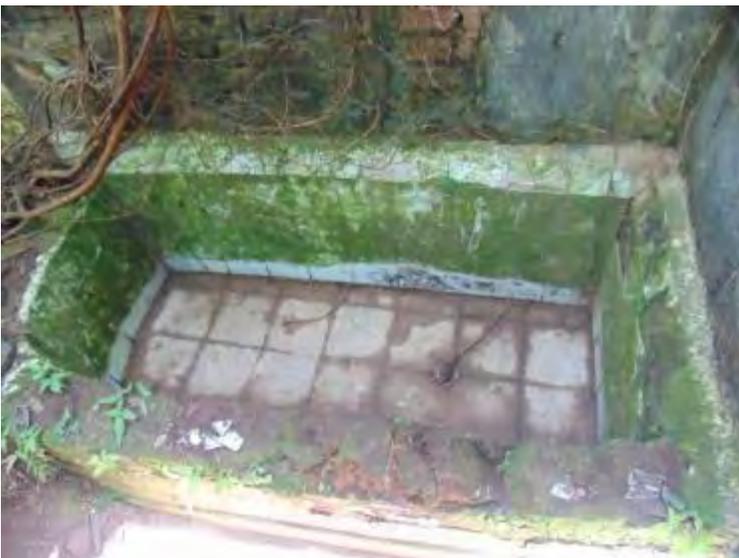
De igual modo, el despeje y relevamiento del baño permitió observar la presencia de una

bañadera de cemento y recubierta por azulejos tipo vicri adosada a una de las paredes

laterales, y cuya base de baldosas de 15x15 cm se encuentra perfectamente conservada. Gran cantidad de fragmentos de azulejos removidos de la bañadera se hallaron dispersos por todo este recinto.

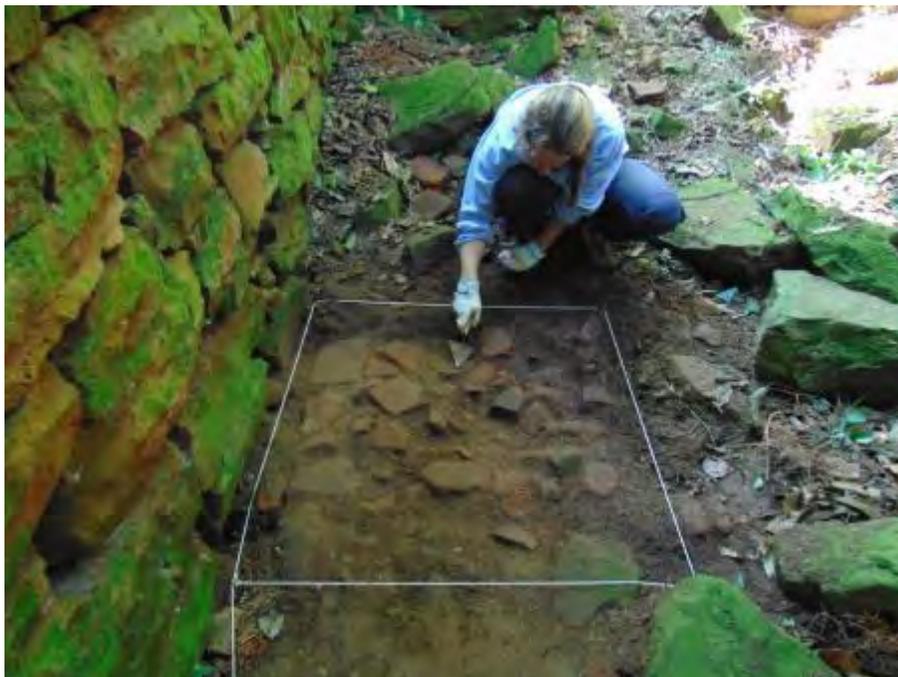
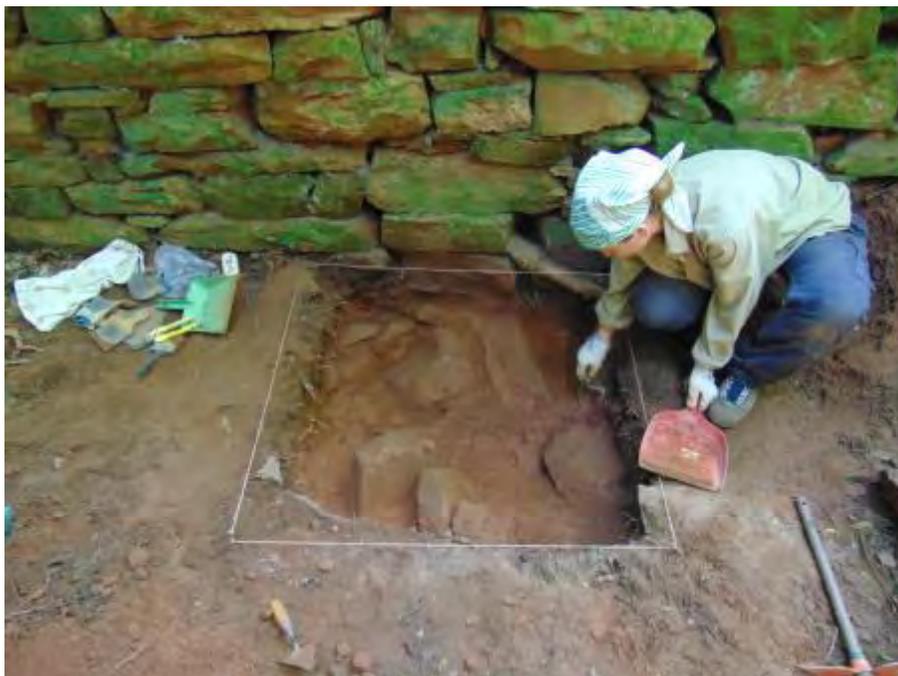
Los sondeos realizados en el R2 permitieron tanto la recuperación de restos muebles como la observación directa de los cimientos del muro este del recinto, no detectándose en este caso ningún tipo de solado conservado, si bien inmediatamente por debajo del nivel de suelo actual se identificó la presencia de clastos dispuestos de modo tal que podrían haber formado parte de un rudimentario piso de piedras. Pocos centímetros por debajo de estos aparecieron las primeras formas del afloramiento rocoso sobre el cual se desarrolla todo el sitio.

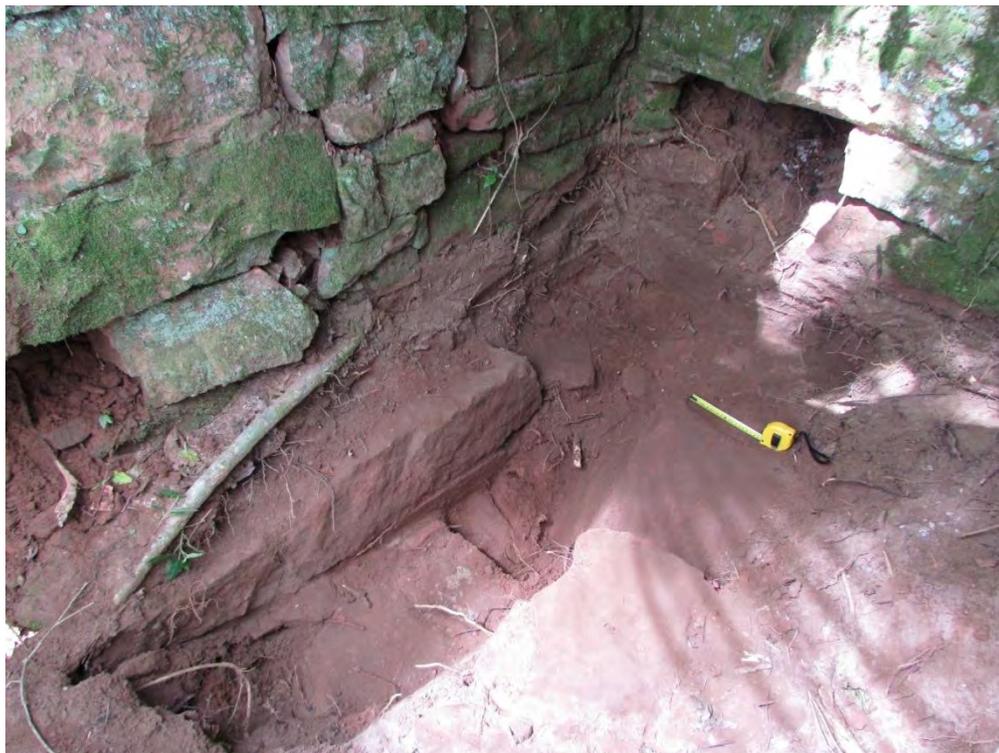
Por su parte, la remoción de sedimento depositado sobre el mencionado albañal o aliviador pluvial permitió observar que se trataba de un rasgo construido bien definido, con una abertura de aproximadamente 0,43 x 0,25 m de paso que conectaba el interior y exterior del muro E de la estructura y se continuaba en sentido O.

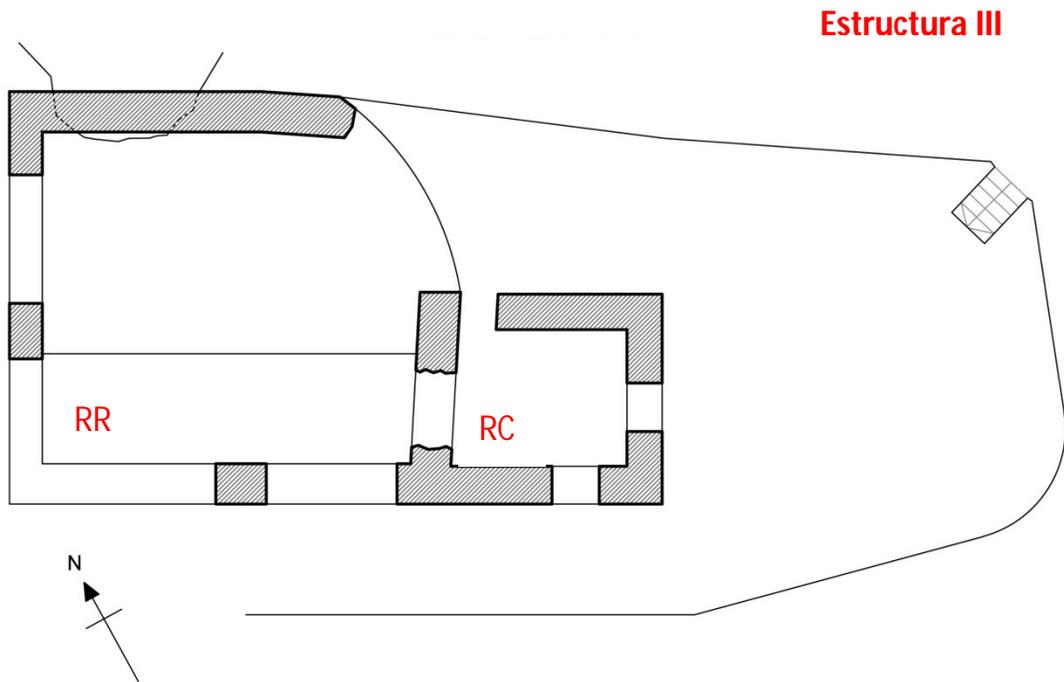
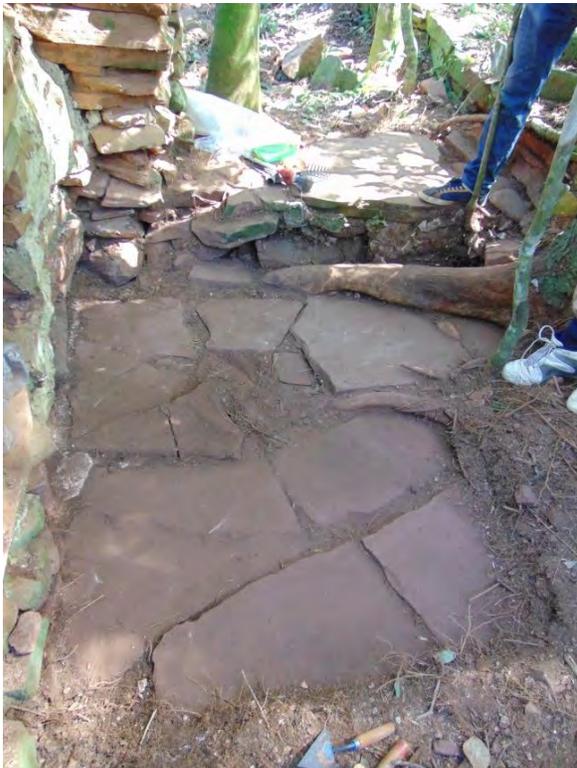
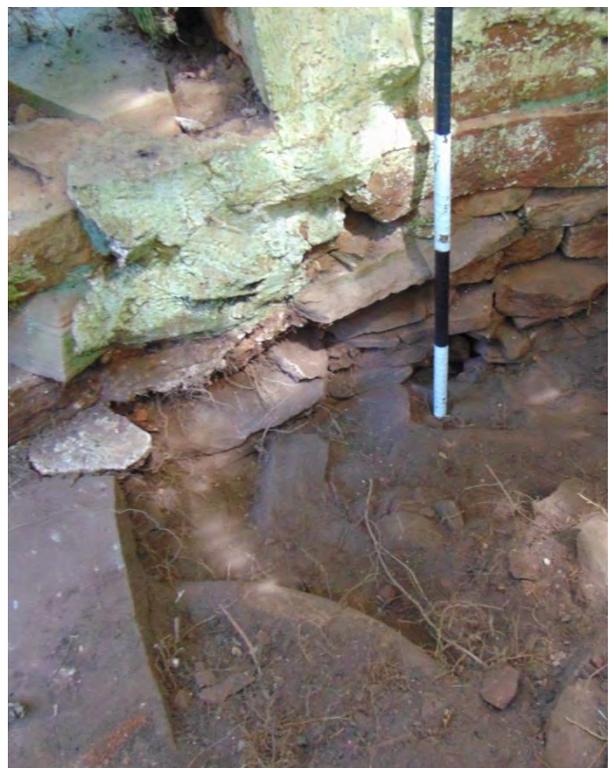
La excavación realizada en el RC permitió observar parcialmente las características de las bases de los muros N y O de dicho recinto pero aproximadamente a 15 cm por debajo de la superficie actual del sitio se identificó la presencia de un piso de lajas de piedra que se extendía por toda la superficie del recinto. A fin de mantener la integridad

de este solado, dolo se continuó avanzando en profundidad en un sector próximo al muro O donde el piso se encontraba levantado por las raíces de la vegetación circundante, hasta una profundidad de 0,35 m.

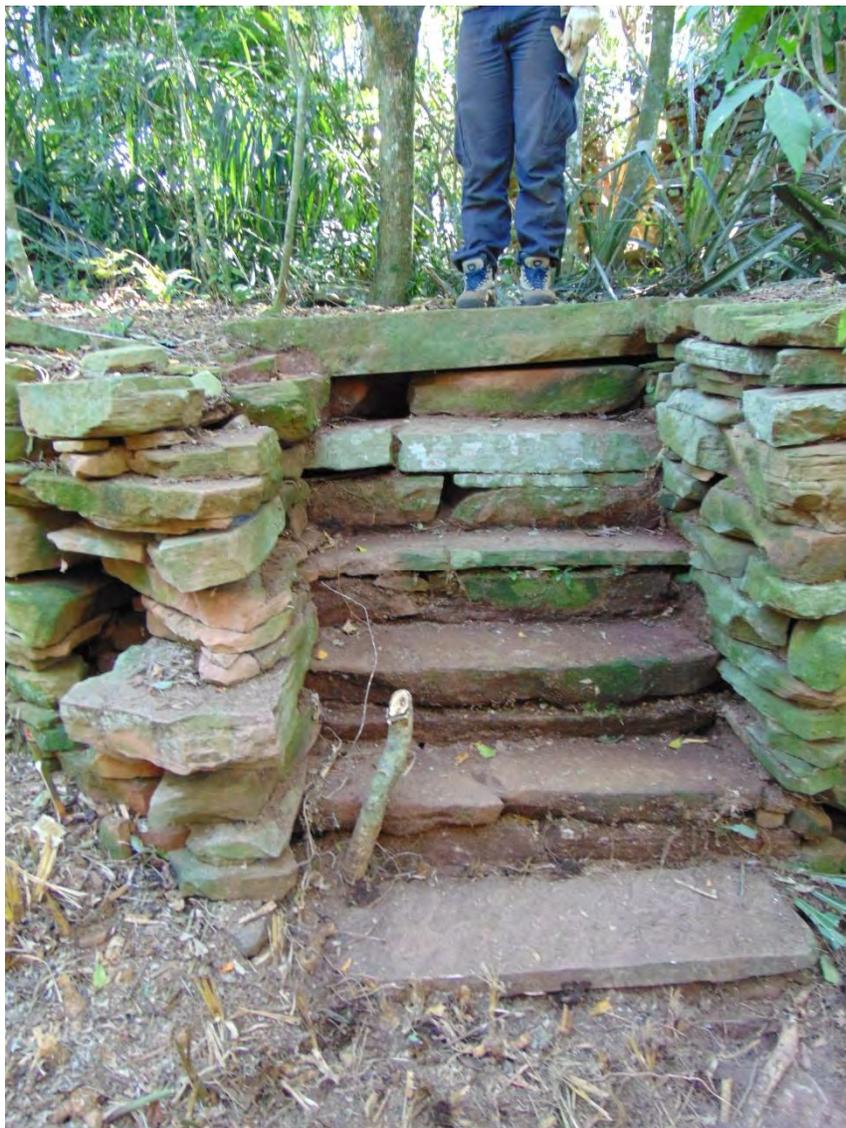
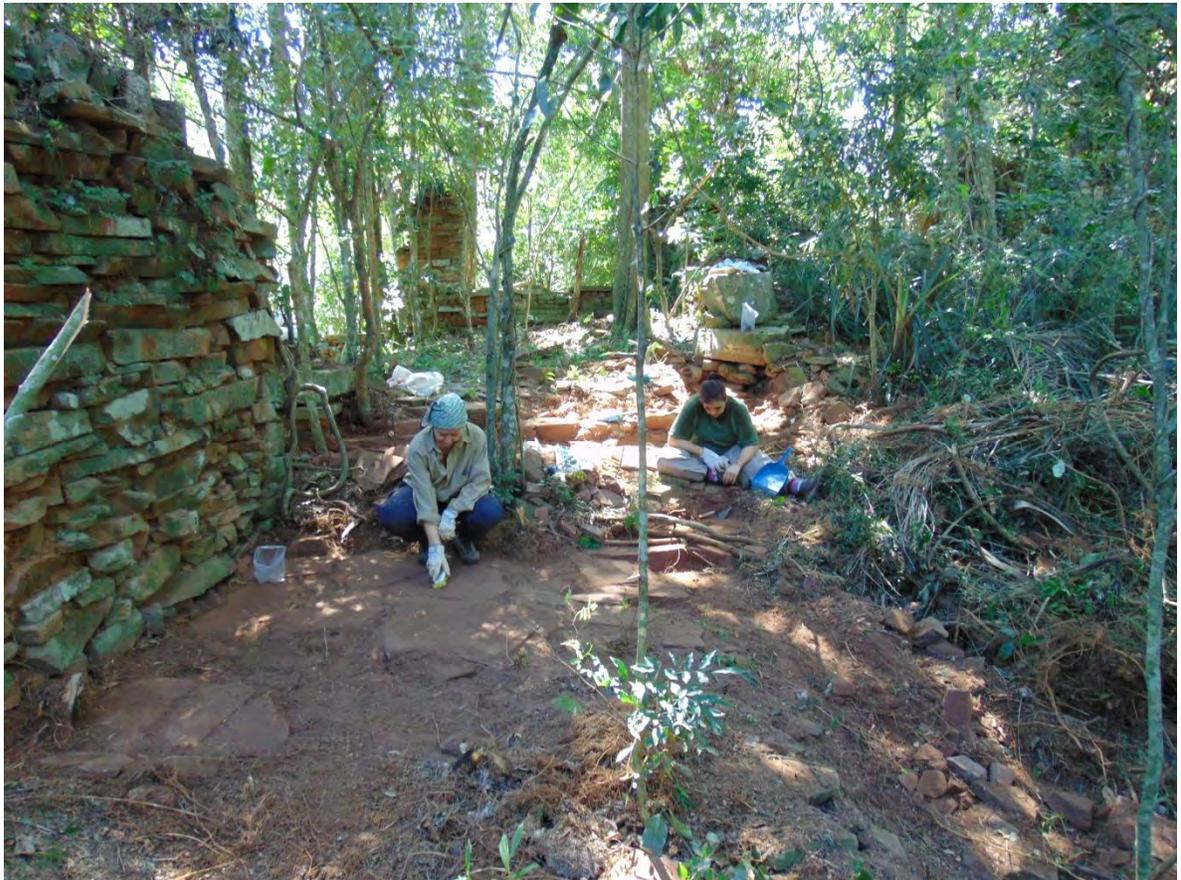
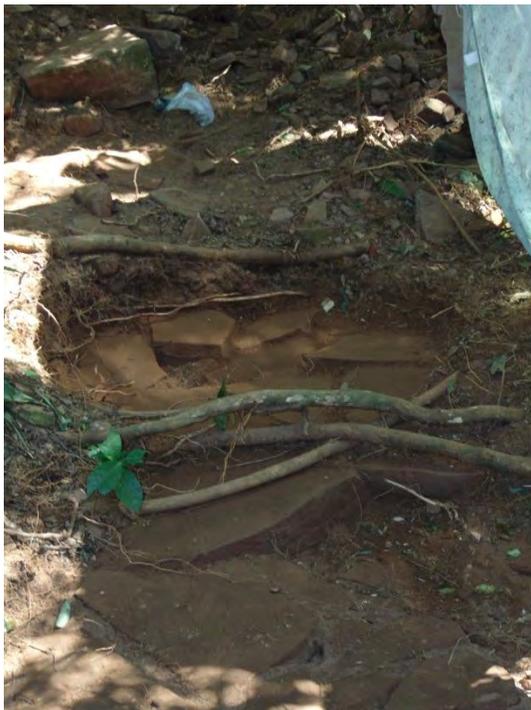
Durante los trabajos de despeje de superficie se detectó la presencia de una escalera de piedra perfectamente conservada en el ángulo E de la plataforma perimetral de la construcción, que se continúa con lo que parece ser un muro de contención de piedra desarrollado aprovechando un desnivel natural del terreno; la superficie interna definida por dicho paramento fue intencionalmente nivelada mediante el agregado de grandes cantidades de clastos fracturados de pequeñas dimensiones. La presencia de esta evidencia de aterrazamiento se observó en 7 de los 9 sondeos excavados en el interior de la estructura así como también y con gran claridad en de piso de lajas expuesto sobre el lateral E del RR, donde además se construyeron algunos niveles de escalón para salvar el desnivel del terreno.

Desafortunadamente, la conservación de los restos de este sector se ve negativamente afectado por la acción de las raíces de ejemplares vegetales de gran porte que crecen en las inmediaciones, por lo que tanto el solado como los mencionados escalones presentan pérdida de solidez y riesgo de destrucción a corto plazo.

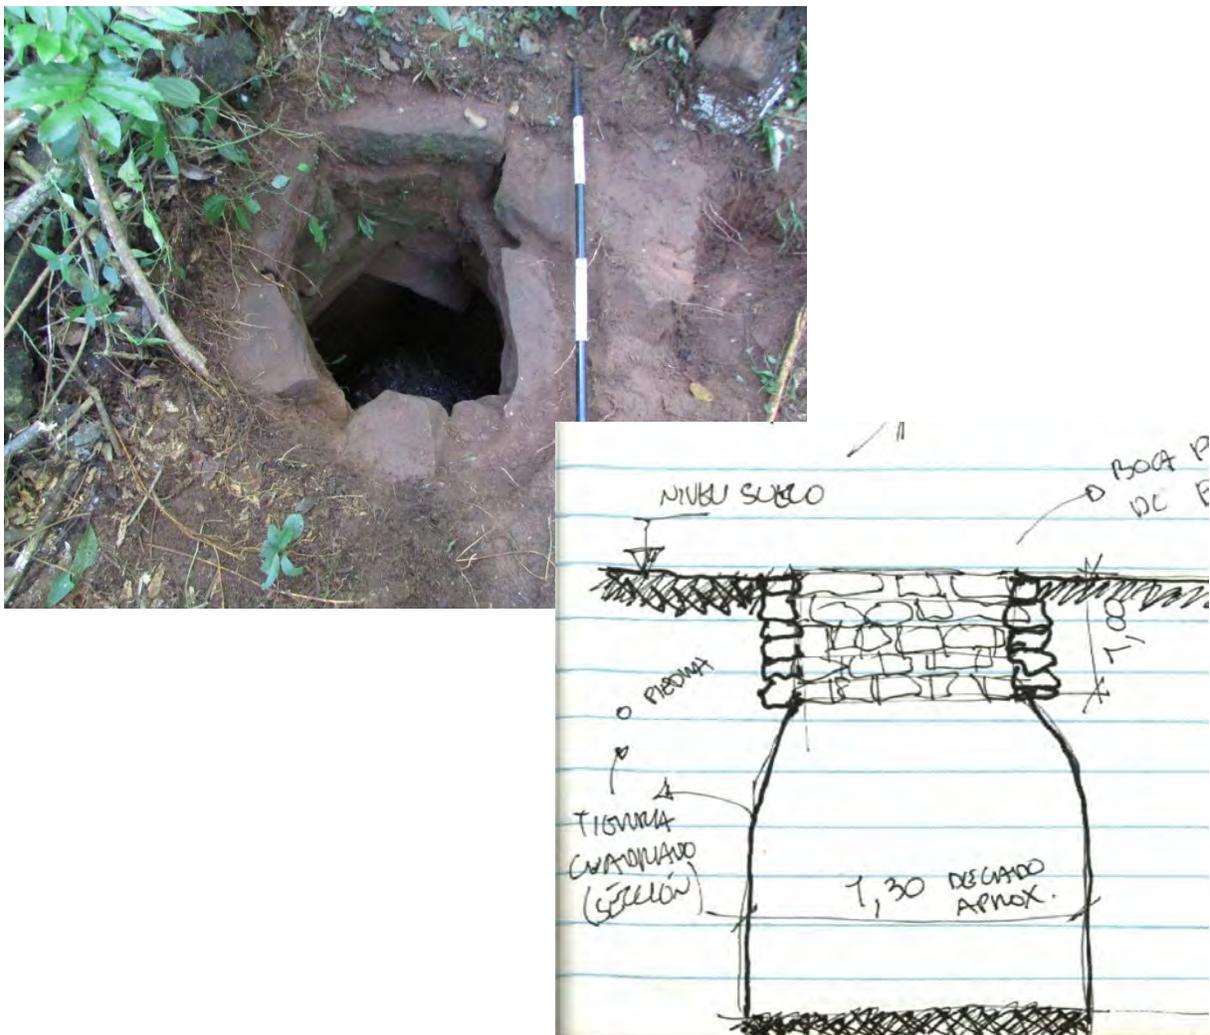
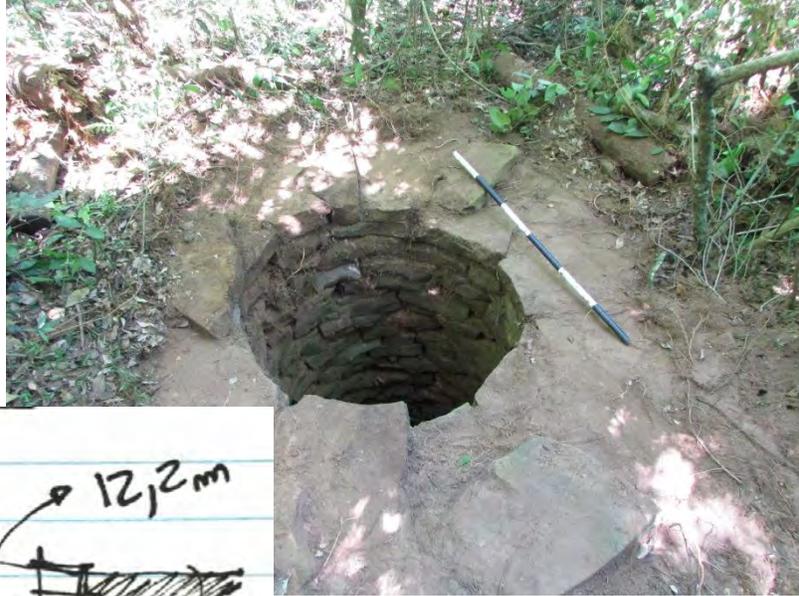
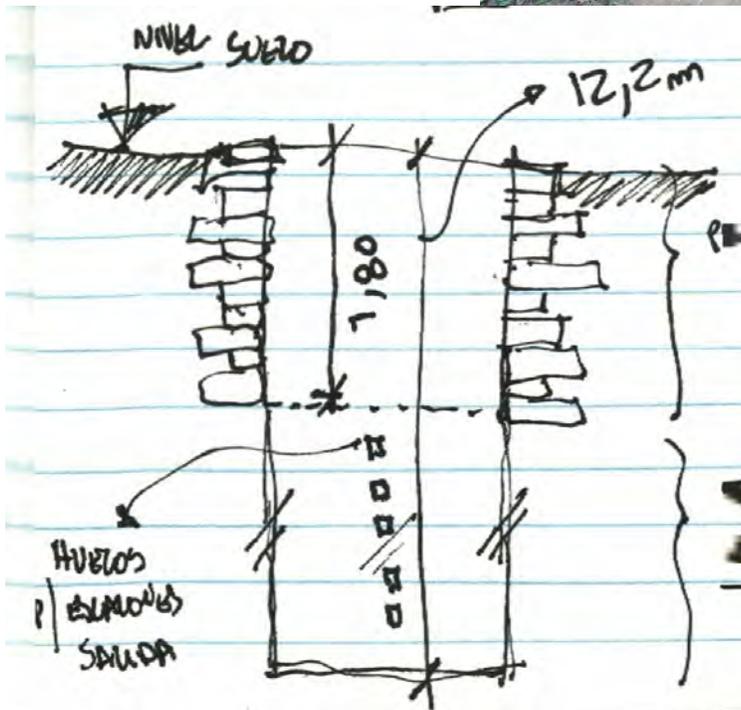
Durante los trabajos de mapeo y relevamiento del sitio se identificó y registró también la presencia de dos pozos de agua revestidos por bloques de piedra, que se ubican en las inmediaciones de las denominadas Estructura I y Estructura II. Las características constructivas de ambos fueron relevados así como también se estimó su profundidad media.
