El *Hotel Fantasma* de Mar del Sud, datos de un rescate arqueológico

Daniel Schávelzon y Pablo Grigera

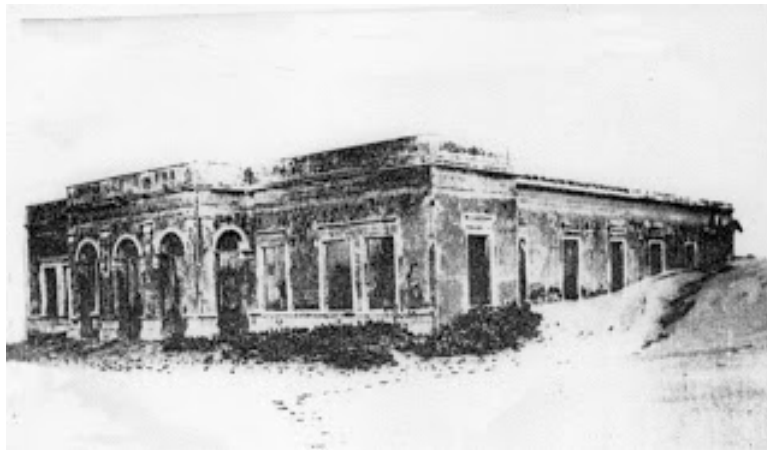
El gran edificio mientras la arena era arrastrada por el viento cubriéndolo (posiblemente hacia 1900).

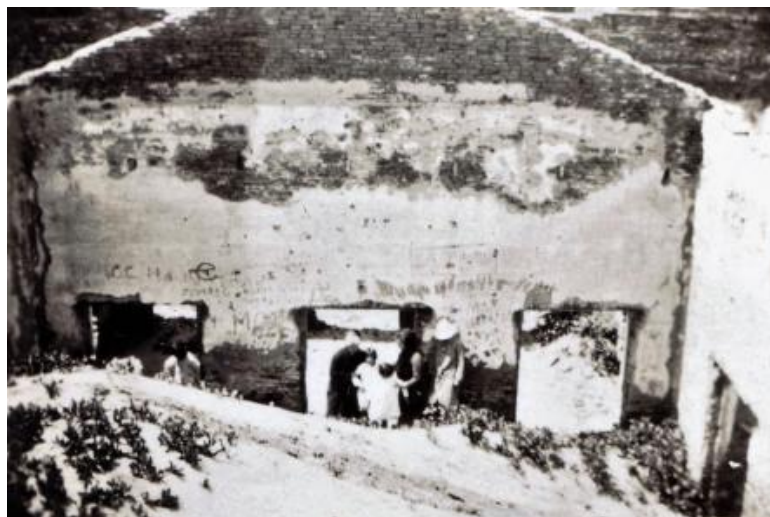
Vista del interior sin techo mientras se iba llenando de arena y era usado como paseo familiar (foto hacia 1930).

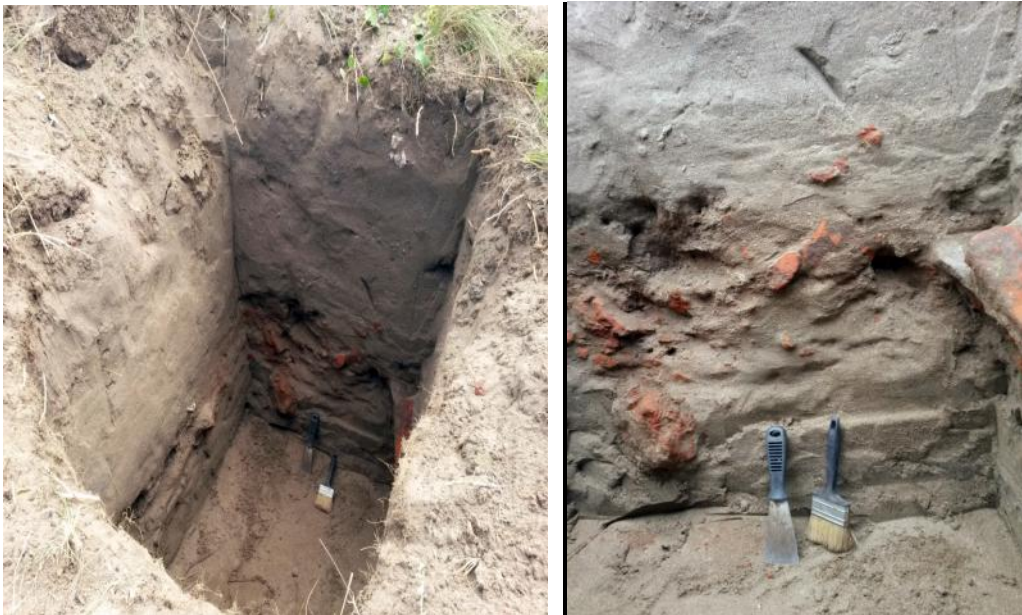
Pozo 1. Nótese la concentración de ladrillos removidos en la parte inferior sin evidencia de construcción alguna.

Era una excavación de cierta envergadura que se veía que tenía varios días por la arena en su interior. Fue rectificado en sus laterales y limpiado en el fondo; eso le dio una medida de un metro por cincuenta centímetros de lado. La estratigrafía mostraba al menos dos eventos: el derrumbe y el saqueo abajo, entendiendo esto como el retiro de los ladrillos enteros y seguramente cualquier otra cosa útil que pudiera encontrarse, dejando los fragmentos y luego la arena que cubrió el conjunto. La estratigrafía muestra hasta una profundidad de 70 cm arena muy revuelta y pocos fragmentos chicos de

escombro; era un sector que había sido excavado y luego rellenado quizás hace años, y este pozo coincidió en parte con esa operación previa. Es decir, el que hizo esto se encontró que otra persona lo había hecho mucho tiempo antes aunque seguramente no pudo darse cuenta. El pozo llega hasta 1.30 metros de profundidad, allí hay una zona de escombro mediano, roto, revuelto, que alcanza 30 cm de altura, que quizás haya quedado expuesta un tiempo antes de que la cubriera la arena. Es probable que este pozo esté fuera del hotel y lo encontrado sean partes del escombro derrumbado.

La disposición del escombro en los perfiles y en el fondo parece indicar que es una zona que se conservó tal como cayó del techo y las paredes y hasta se le caminó por encima por un tiempo, compactando todo. Luego se fue cubriendo de arena. Hasta que se abrió una excavación para retirar ladrillos enteros encontrando que no debían quedar muchos de esa forma. Ahora se hizo este pozo para lo mismo aunque menor al anterior, se sacaron algunos ladrillos de la aglomeración encontrada y se dejó el pozo sin rellenar para que lo tapara el viento.

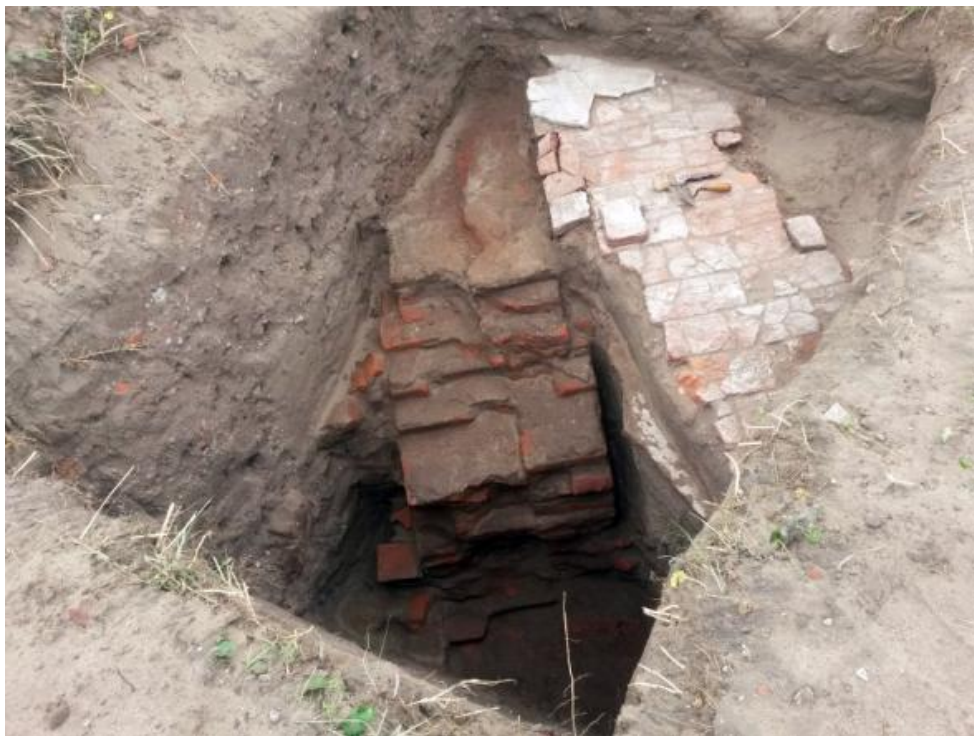
Pozo 2. Cimiento de muro parcialmente destruido y dos pisos superpuestos a la derecha. El superior pasó por encima del cimiento que ya no debía tener pared encima.

Esta excavación fue la de mayor tamaño ya que midió 1.75 por 2.00 metros una vez rectificadas, fue la causante del incidente que generó este rescate, ya que los ladrillos enteros estaban a la vista. La limpieza permitió observar que pese a que se habían comenzado a sacar ladrillos quedaban restos de dos construcciones ubicadas a 45 grados del norte, en buen estado de conservación. Fue interesante observar que era posible ver en la estratigrafía evidencias de otros agujeros anteriores, incluso hechos hace muchos años, que explicaban los faltantes.

Lo encontrado es un cimiento de pared de 72 cm de espesor con 19 hiladas de ladrillos unidos por juntas de tierra y una pésima cal de conchilla. Este cimiento desciende hasta dos metros de profundidad en que se suspendió el trabajo. Pero parecería que coincide con la última hilada. A un lado del cimiento hay un piso de cemento a los 30 cm de profundidad, el que tiene 21 cm de tierra limpia encima, un contrapiso de ladrillos y otro piso de cemento también alisado. Puede observarse, pese al deterioro, que el primer piso corría paralelo al muro mientras que el posterior lo cubría. Es decir, por lo visto en ese sitio al menos, que el cimiento fue usado para una pared y que tenía un piso de cemento del lado externo. En algún momento se alteró la pared que debió existir sacándose todos los ladrillos de la pared encima del cimiento, cubriéndolo incluyendo el piso con arena limpia y haciendo un nuevo nivel más arriba, el que tapó lo preexistente. La sensación es que se destruyó un sector del hotel para hacer un piso ligeramente más alto, con propósitos que desconocemos. ¿Alguien demolió un sector para hacer otra construcción en parte coincidente? ¿Un arreglo o modificación de época?

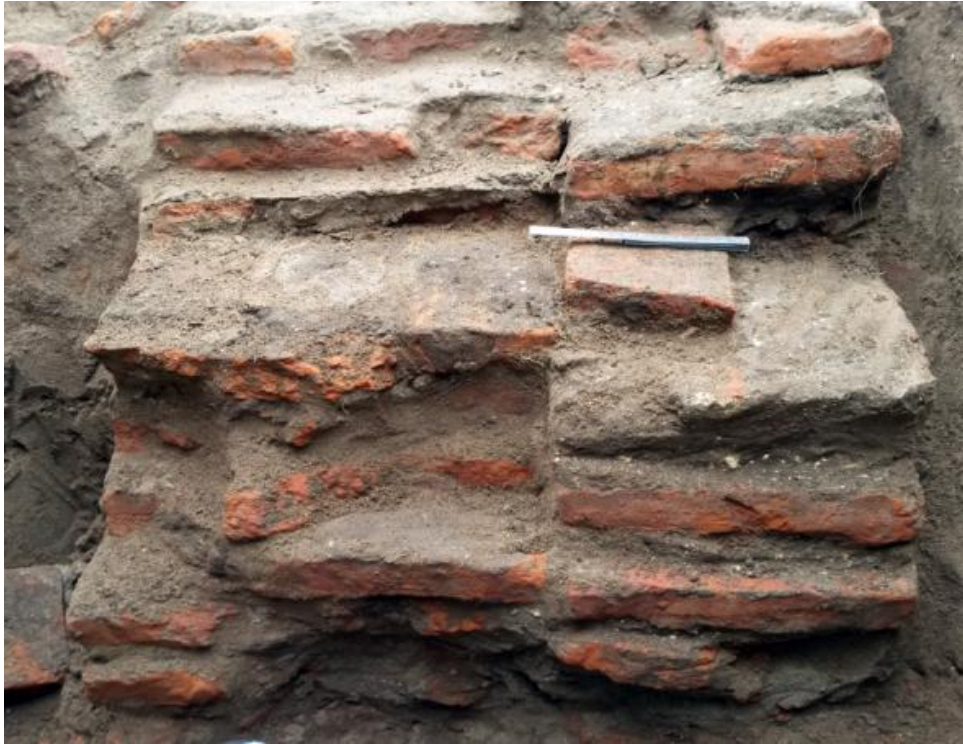
Detalle del aparejo del cimiento con la junta de tierra y cal pobre.

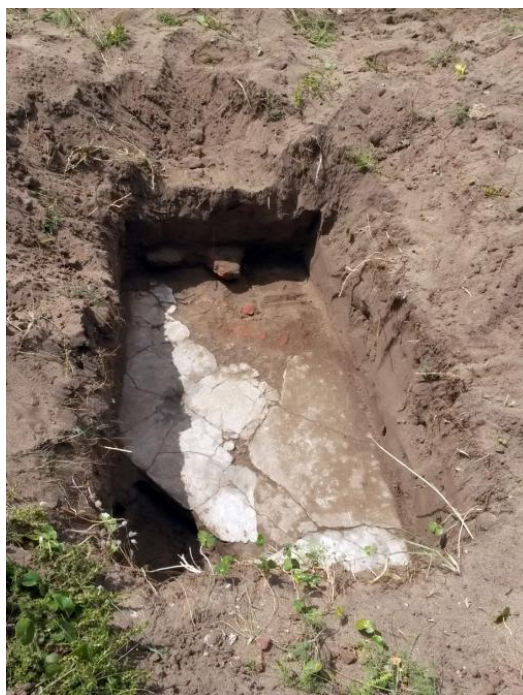
Pozo 3. Piso de cemento sobre un contrapiso de ladrillos ubicado a 45 grados del norte como todo el conjunto, pequeño pozo en el sitio.

Fue el menor, quizás era el inicio de otro pozo de saqueo que se paró al llegar a un piso de cemento sobre contrapiso de ladrillos que era necesario romper y la temporada de uso de la zona debe haber obligado a dejarlo. Una vez rectificado midió dos metros por uno y tenía cerca de 40 cm de profundidad. A ese nivel se veía una hilada de ladrillos puestos de forma horizontal, cubierto con un alisado de cemento por encima como piso de uso, muy quebrado. Al rectificar orientamos el pozo norte-sur quedando la estructura que estaba a la vista a 45 grados como en los otros pozos. Por debajo de ese piso-contrapiso había una gruesa capa de arena limpia que había sido excavada hasta los 74 cm de profundidad y por debajo había escombros derrumbados grandes con ladrillos quebrados que medían 4 cm de espesor y 14 de ancho, cal, clavos muy oxidados y fragmentos menores de molduras de puertas y ventanas. La profundidad máxima fue de 1.07 metros desde la arena actual; en el fondo era evidente que continuaba el escombros.

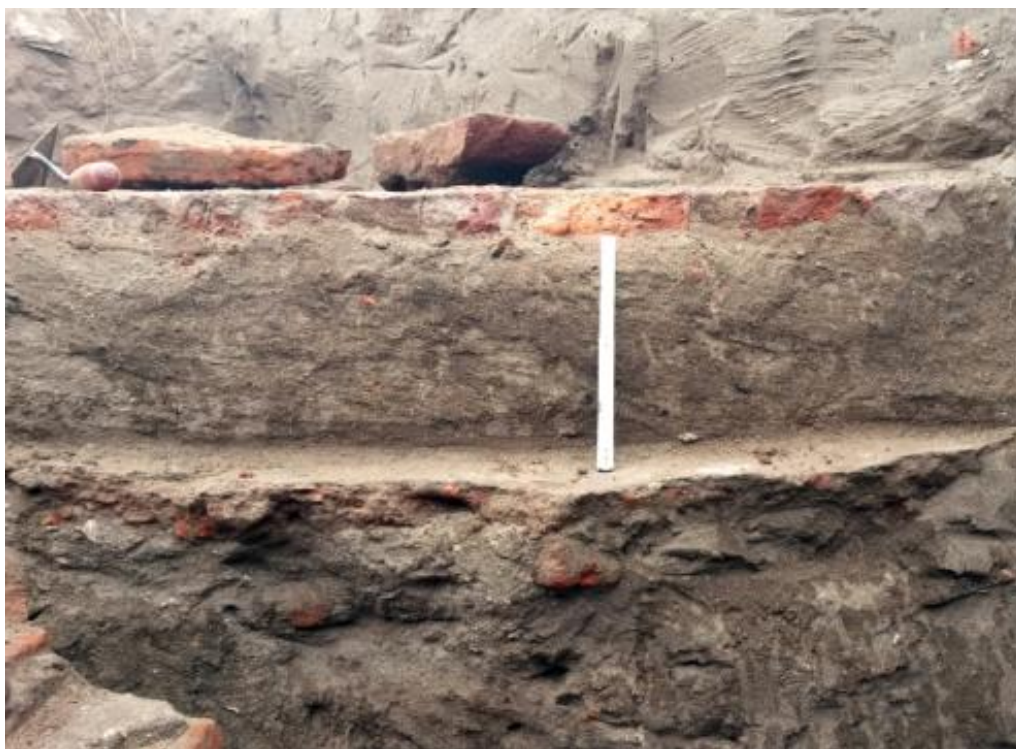
Detalle de los dos pisos superpuestos, separados entre sí 21 centímetros.

Los cimientos eran de 72 cm de ancho y dos metros de profundidad. Eso habla de una construcción sólida y bien hecha aunque de materiales simples, en especial la cal de baja calidad. Consideramos que lo visto coincide con algún sector del pórtico de acceso y la fachada principal que miraba hacia el mar, lo que por algún motivo fue modificado antes de su abandono total. Quizás hubo algún intento de reusarlo subiendo los niveles de piso ya cubierto por la arena.

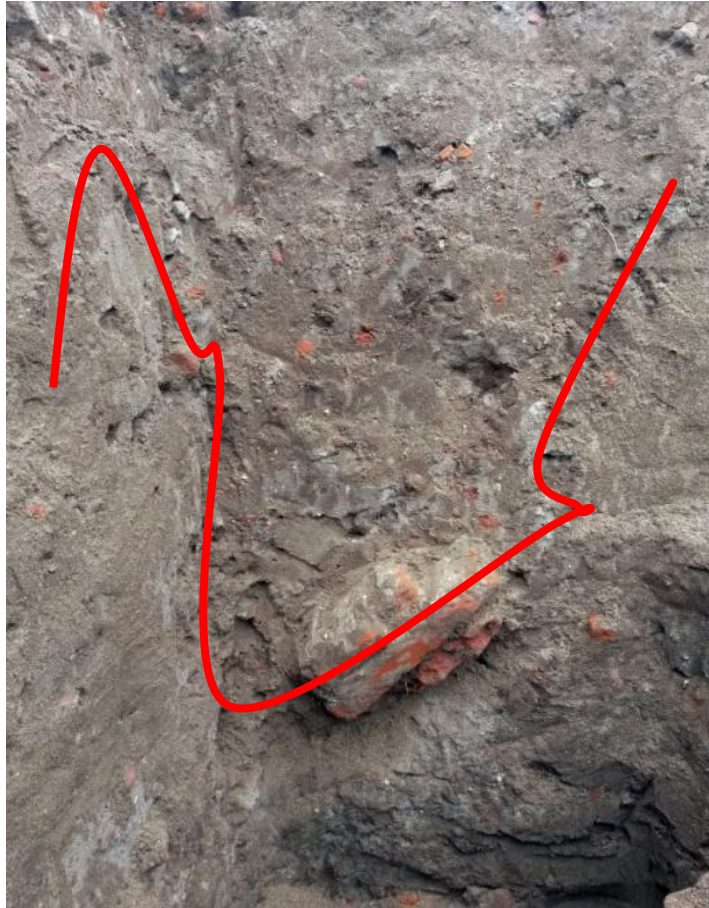
Evidencia estratigráfica de un pozo de saqueo y ladrillos abandonados.

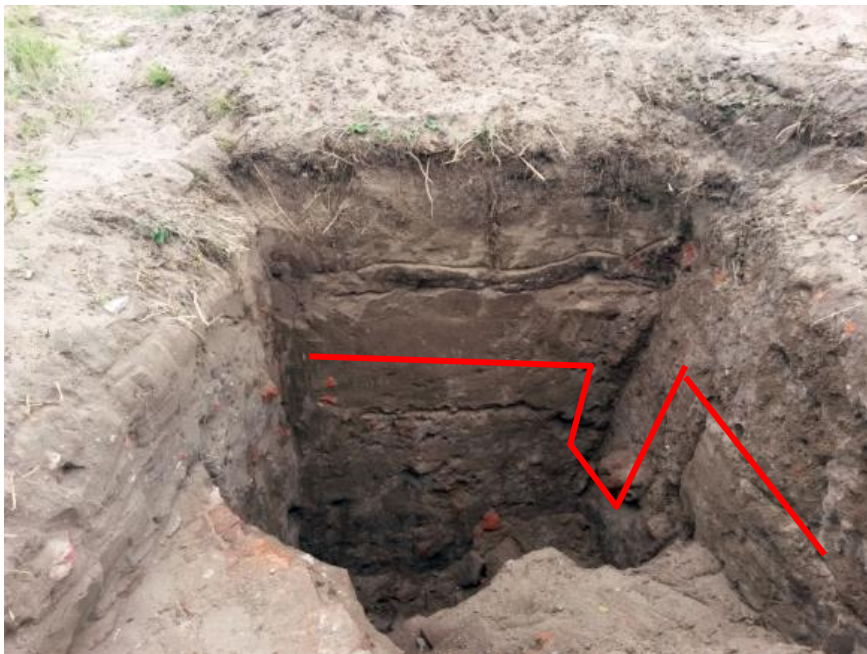
Secuencia estratigráfica de eventos ocurridos en el lugar: derrumbe, abandono, alteraciones. En rojo se ve la marca de un pozo de saqueo anterior.

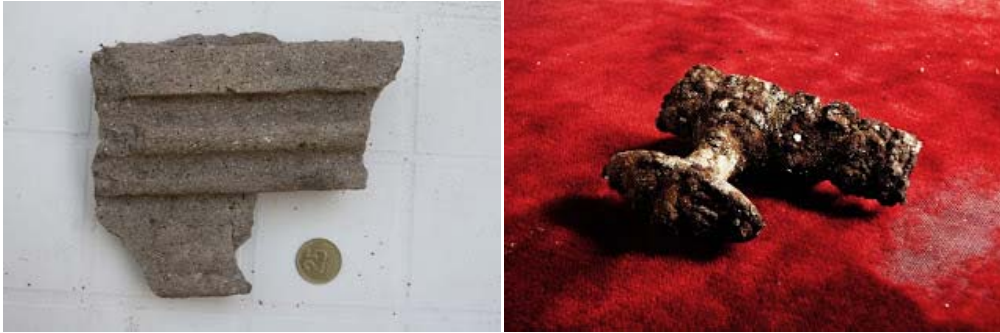
Objetos encontrados en 2010 en la zona (Cortesía Laureano Clavero).

En 2010 el escritor y cineasta argentino-español Laureano Clavero había detectado la posible ubicación del edificio a partir del encuentro de restos dispersos de ladrillos, molduras, loza y una falleba de ventana, lo que eran indicios favorables para la ubicación¹. Clavero veraneaba allí y caminaba por la zona con mirada inteligente. En el año 2012, uno de los autores, Pablo Grigera, historiador de los hoteles locales y luchador por el patrimonio, había certificado a partir del material documental que poseía la coincidencia con el hallazgo de Clavero. Y supo acerca de las excavaciones para sacar ladrillos.
