UNA NUEVA TIPOLOGÍA DE POZO DE BALDE EN BUENOS AIRES

El trazado pre-fundacional y la capilla de La Calera en las
Barrancas de Belgrano

Daniel Schávelzon

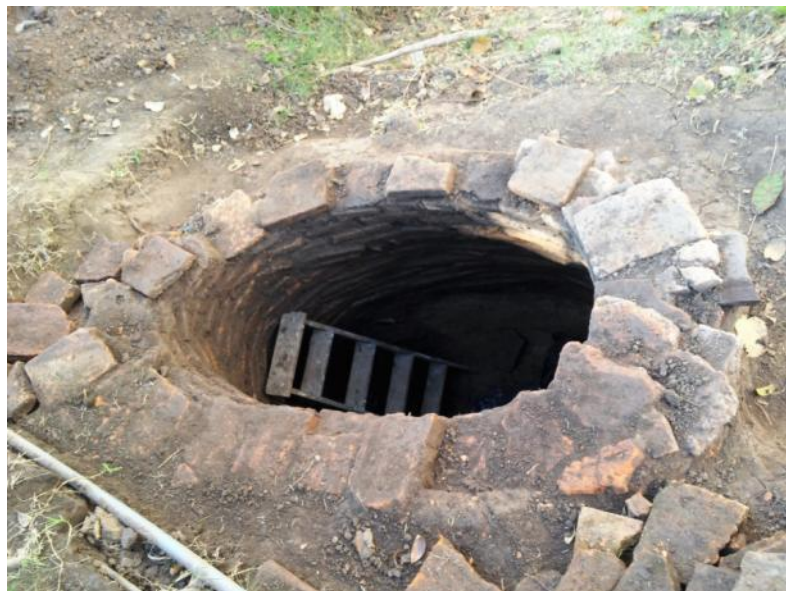
Vista del pozo del aljibe desde el piso de la plaza y su forma ovalada, durante la excavación.

El pozo es de forma ovalada lo que no es muy común en la ciudad, midiendo 1.50 por un metro en sus diámetros. Está orientado paralelo a la Capilla, cuyo ábside miraba ligeramente al sureste. Era lógico ya que estaba en medio de la nada y podían darse el lujo de colocarla con cierta precisión como lo indican los preceptos católicos –con el altar hacia el Este-, a la vez que siguiendo la línea pre-fundacional de Belgrano, paralela a la barranca con la que se relacionaban todas las construcciones existentes en esa época. Su trazado seguía el esquema de distribución de tierras anterior a la fundación. Es evidente que el camino antiguo que llegaba a Buenos Aires y por el otro lado seguía al norte, es decir la avenida actual Vértiz (antigua Las Cañitas), al igual que las barrancas, el sitio de la cantera, la Capilla y su estructura adherida estaban orientados de la misma manera que el pozo, incluso el trazado del ferrocarril era así, y todo ello estaba orientado en función de la topografía existente. Sólo el gesto creador del hacer una ciudad a nuevo negando el pasado pudo plantear un trazado que desconocía las orientaciones preexistentes⁵. La forma oval, en cambio, creemos que es fruto de un hallazgo casual al excavar buscando agua: la presencia en la napa freática de un hilo de agua. Era la caída del terreno hacia el río y el agua debió tomar en la primera napa forma de ligeras correnteras, muy diferente a

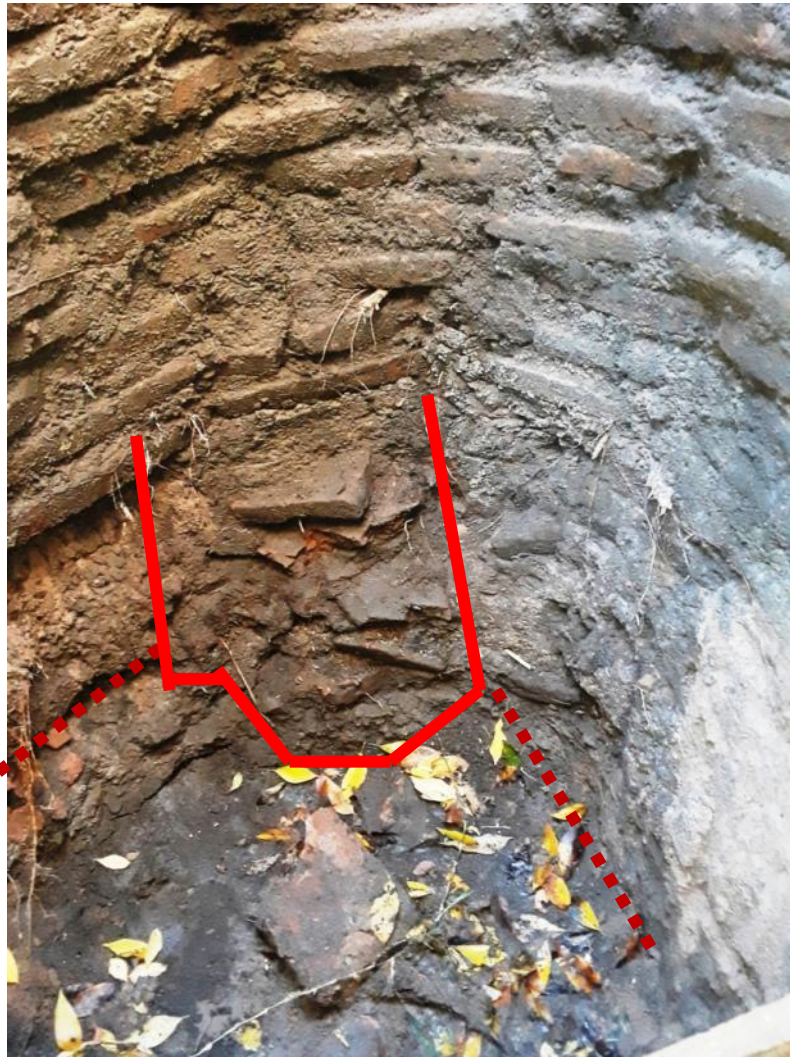
Canal de entrada del agua al aljibe y nivel de piso (punteado). Foto pos-excavación (Foto M. Martínez).

Cuando fue excavado se hicieron visibles el canal el que estaba relleno con ladrillos fragmentados, la entrada taponada de agua en el muro y la tosca del fondo

que había sido trabajada para ayudar a juntar agua. Es de lamentar que la técnica de excavación utilizada, por niveles artificiales sin ver los naturales, sólo permitió el dibujo y la fotografía del canal que dejó de existir al continuarse el trabajo. En una vista reciente (abril 2018) se veía que por las lluvias se había derrumbado lo que taponaba el canal, lo que sirvió para confirmar su existencia.

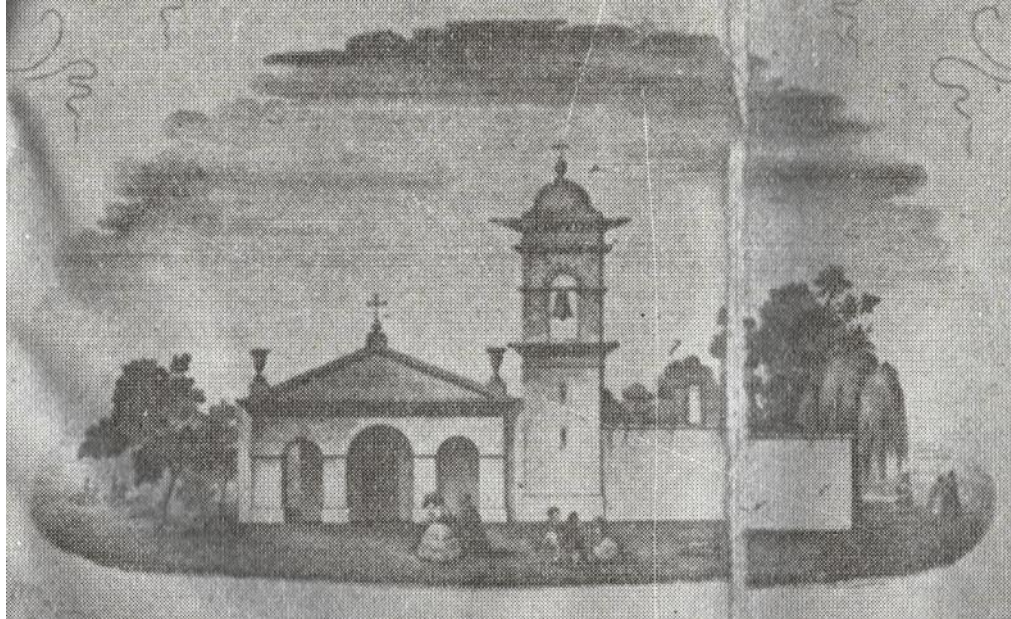
Vista de la Capilla y sus anexos dibujada por quien la modernizó en 1858, Aurelio López de Bertodano, en estilo Neoclásico, tras el abandono de 1834 a 1856. El aljibe quedaba donde está el sauce; nótese una chimenea de la cocina tras el muro (Allende 1958).
