INFORME FINAL

CATEOS DE IMPACTO ARQUEOLÓGICO EN PLAZA COLÓN

I. Presentación

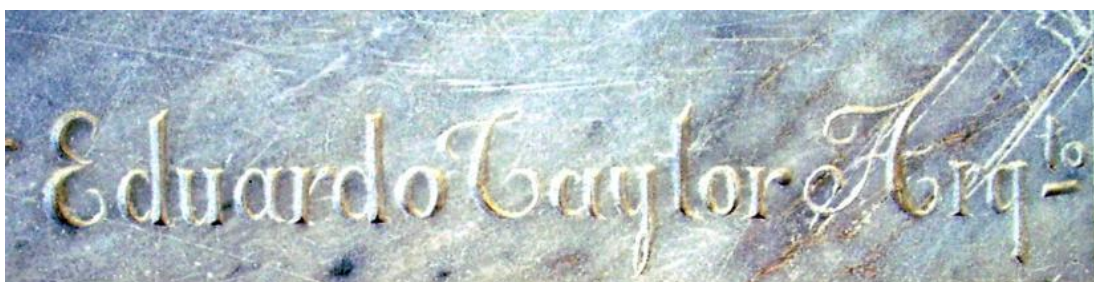
Borrador del proyecto para el despacho
de la Aduana nueva presentado para
la aprobacion de los SS de la Comisⁿ Directiva
a los fines correspond^{tes}
por
Eduardo Gaytor Ingeniero
3^o Noviembre 1856

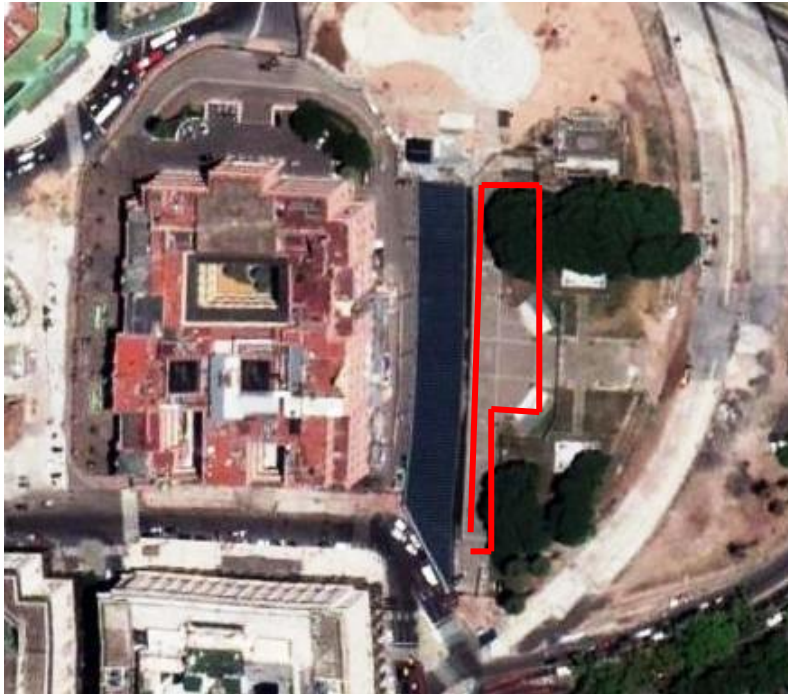
Plaza Colón al iniciarse los estudios, nótese que el espacio de trabajo había sido reducido a menos de la mitad del tamaño de la plaza original.

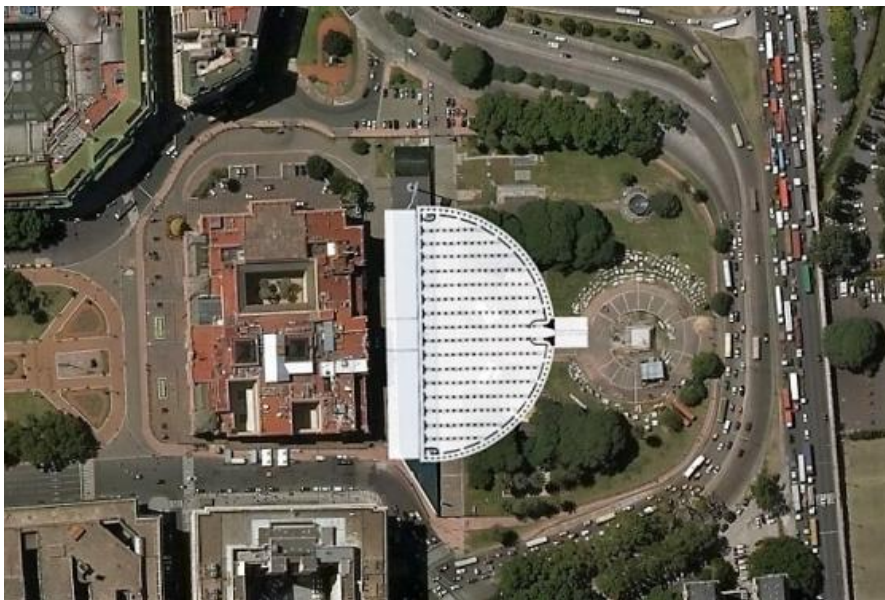
Superposición de la Aduana Nueva sobre la Plaza Colón en foto de fecha anterior a las actuales modificaciones. Nótese que el Monumento a Colón queda afuera del espacio de la Aduana y de la actual plaza.

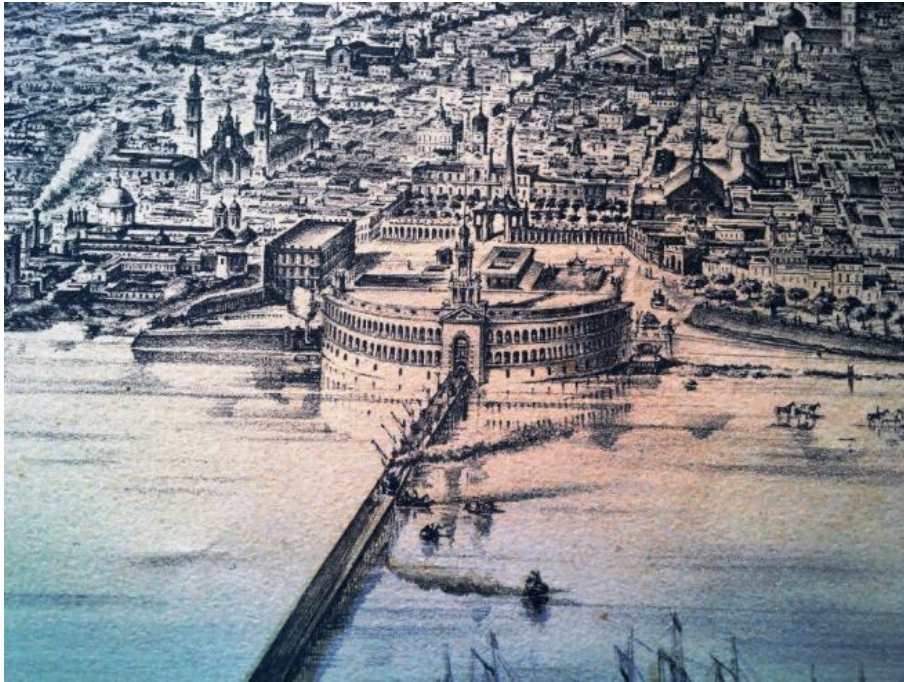
Grabado de época en que se ve la Aduana en funcionamiento, los pescantes de las grúas para subir la mercadería y el vapor de las locomotoras que lo movían por los rieles. El edificio a su izquierda era el anexo también construido por Taylor.

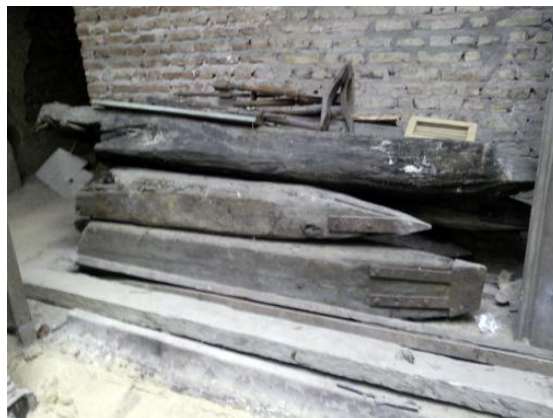
Pilares del Muelle de Mercaderías hecho por Taylor para la Aduana, rescatados por José María Peña en la década de 1970, actualmente en el Museo de la Ciudad; nótese los extremos de hierro forjado.

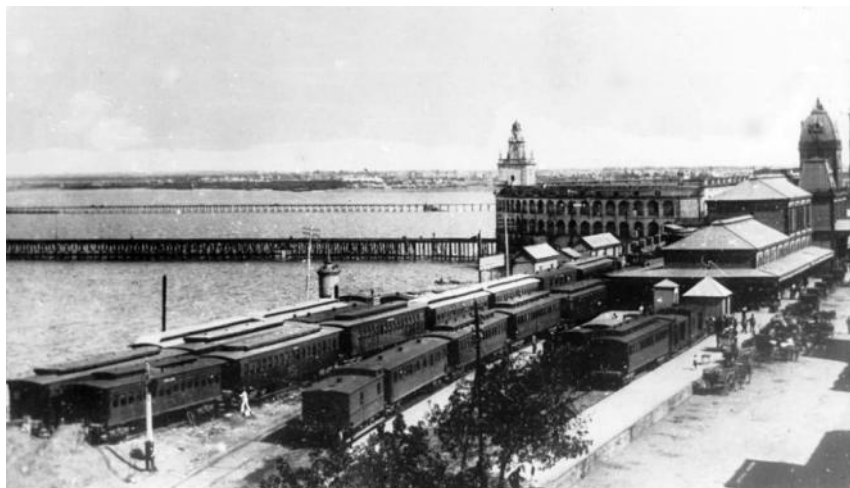
Complejo norte de la Aduana: el edificio central, el muelle de mercaderías y la estación del FFCC Central. Un conjunto organizado para la importación y exportación a gran escala.

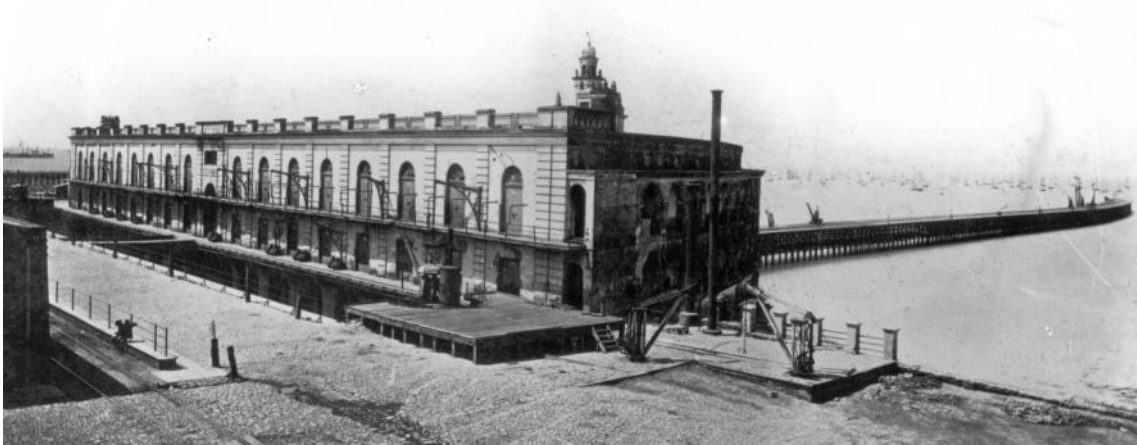
Fachada de la Aduana hacia el Oeste, a sus pies el Patio de Maniobras, se ven los pescantes de las grúas para cargar las mercaderías. El estilo arquitectónico es inconfundible (Archivo General de la Nación).

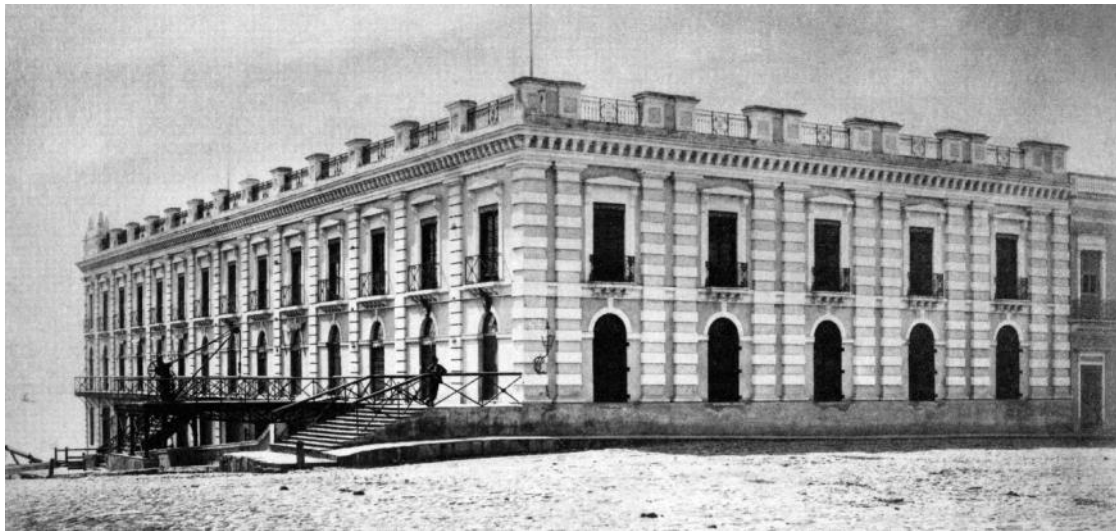
Fachas oeste y norte del edificio de Rentas Nacionales hecho por Taylor como ampliación de la Aduana con decoración muy similar a la del Patio de Maniobras (Archivo General de la Nación).

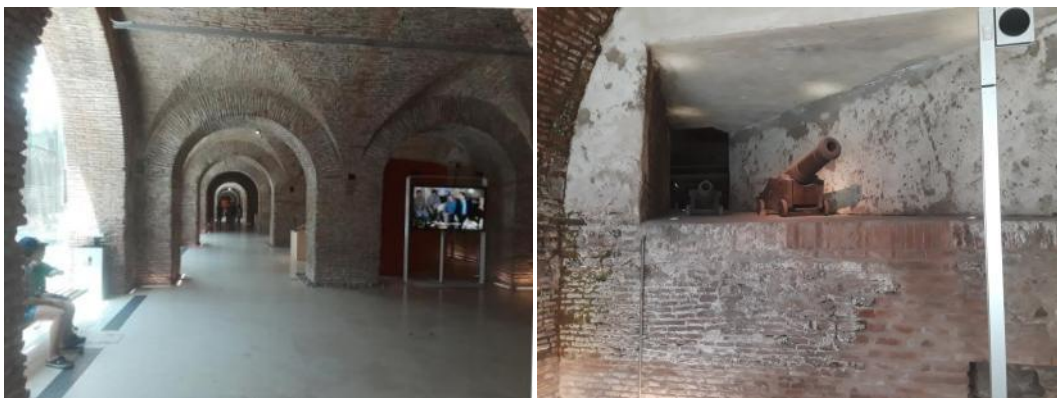
Sectores del antiguo Fuerte remodelados por las obras de la Aduana y los trabajos posteriores a 1938 unificando el conjunto.

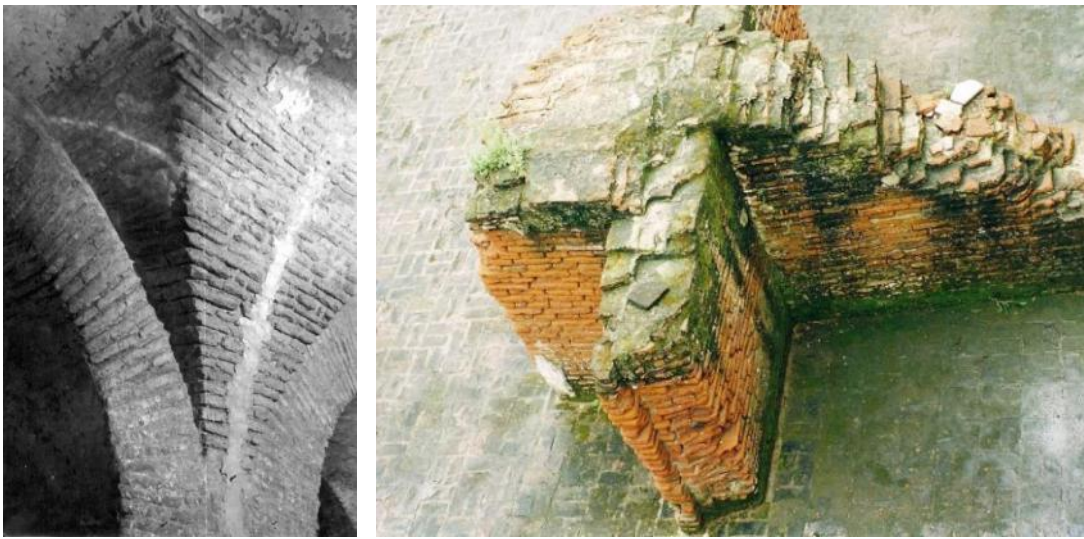
Pilares: de la galería y del Patio de Maniobras: fotos de 1960 (archivo M. J. Buschiazzo) y de 1992.

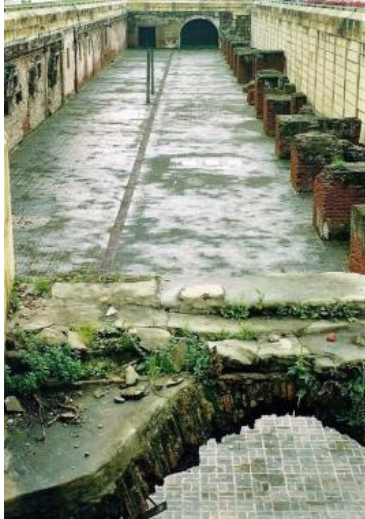
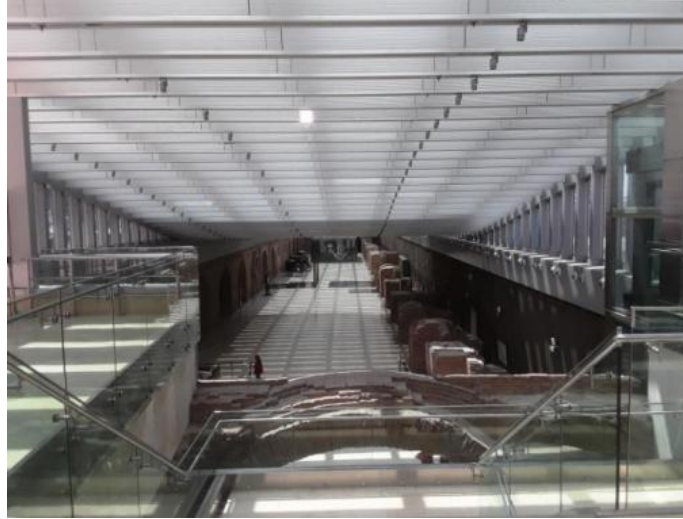
13- 14 El Patio de Maniobras tras los trabajos terminados en 1985 y en la actualidad.

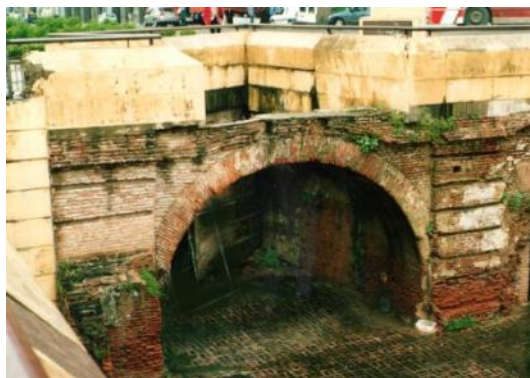
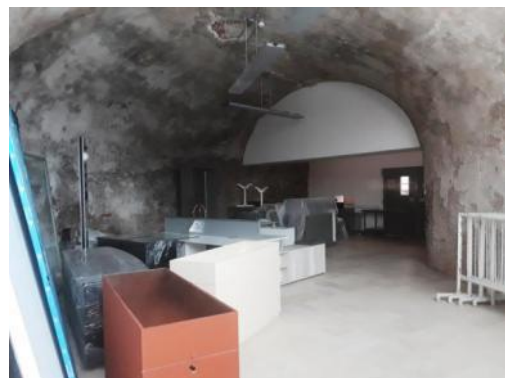
Túneles de acceso desde el río tal como fue descubierto el ubicado al sur, y el del norte en la actualidad.

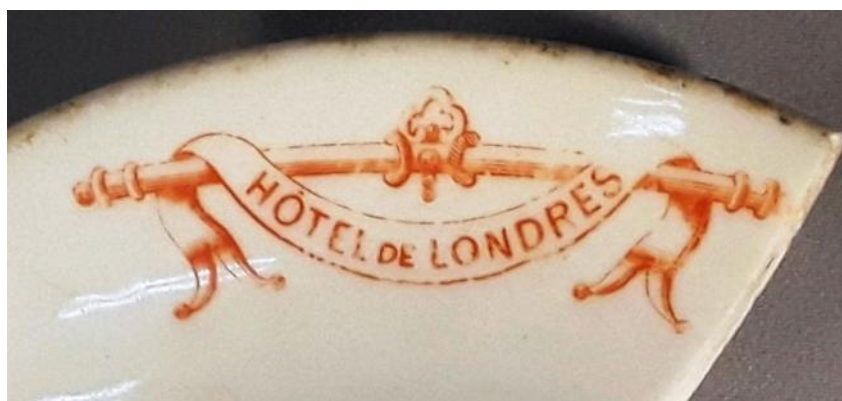
Fragmento de un plato de porcelana encontrado en la parte superior del relleno de la demolición: el hotel fue construido en 1894 en Plaza de Mayo con lo que se fecha el relleno como no anterior a ese momento.

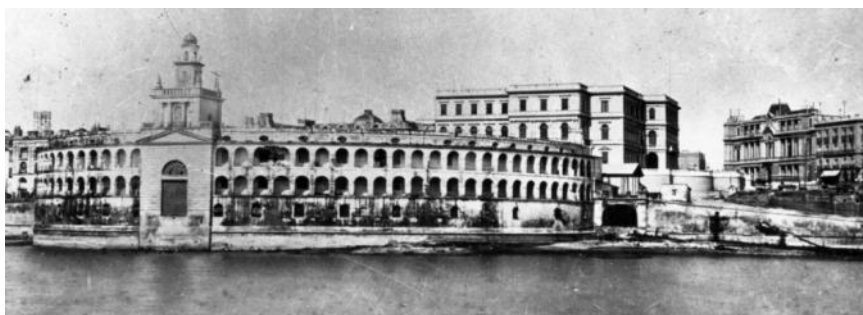
17. El edificio ya clausurado, el muelle demolido, listo para ser destruido. Nótese el túnel de entrada al Patio de Maniobras a la derecha y la rampa al nivel superior (Archivo General de la Nación).

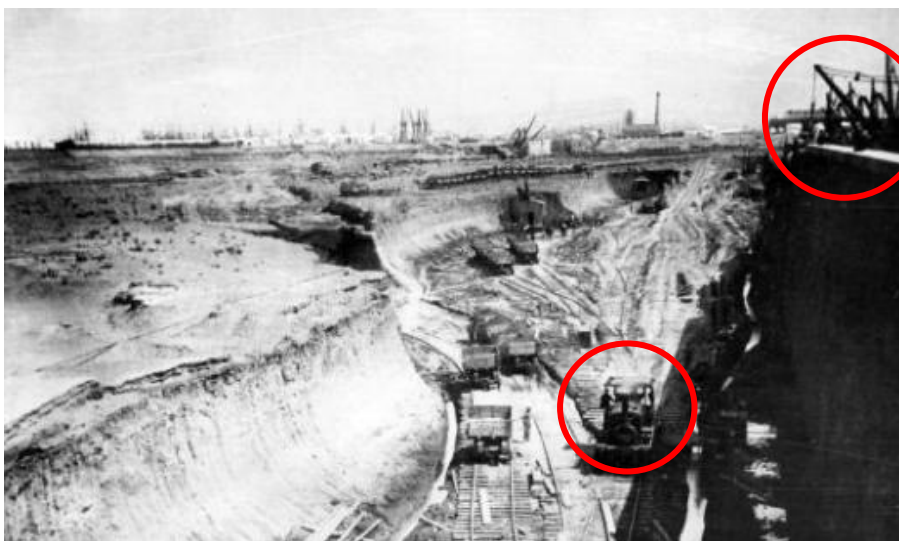
20. Vista de los rellenos entre el puerto y la Aduana, se ve una locomotora a la derecha y vagones para mover tierra a la izquierda; arriba a la derecha el nivel de piso actual con las grúas: dimensiona las obras que se hicieron (Archivo General de la Nación).

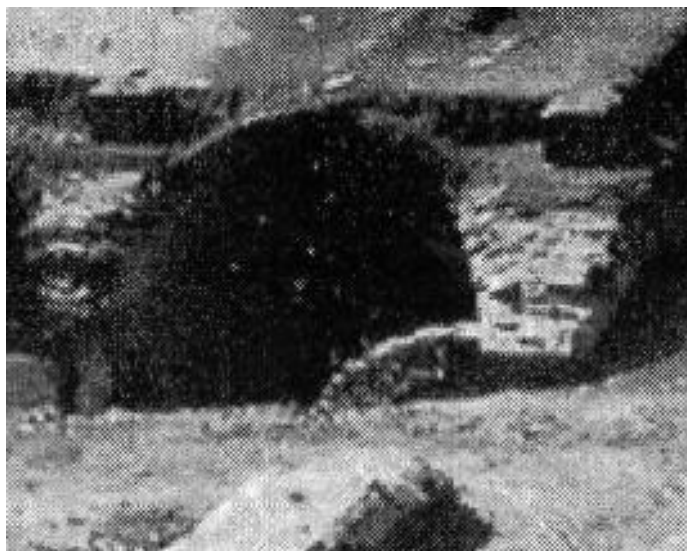
24. Detalle ampliado de una de las fotos de la demolición en que se observan bóvedas menores bajo las de mayor tamaño.

- 1) Las fotos antiguas que muestran que al demolerse el primer piso en el basamento algunas quedaron enterradas, e incluso asoman otras de menor tamaño desde suelo. Es lógico suponer que se trataba de cimientos abovedados.
- 2) La Aduana fue construida ganando terreno al río, por lo que el nivel de la tosca resistente para fundar descendía a medida que se avanzaba en el agua. Esta diferencia de niveles debió salvarse de alguna manera, y si se sabe que en el Patio de Maniobras la tierra estéril está cerca de medio metro bajo el piso, no sabíamos qué sucedía más adelante.

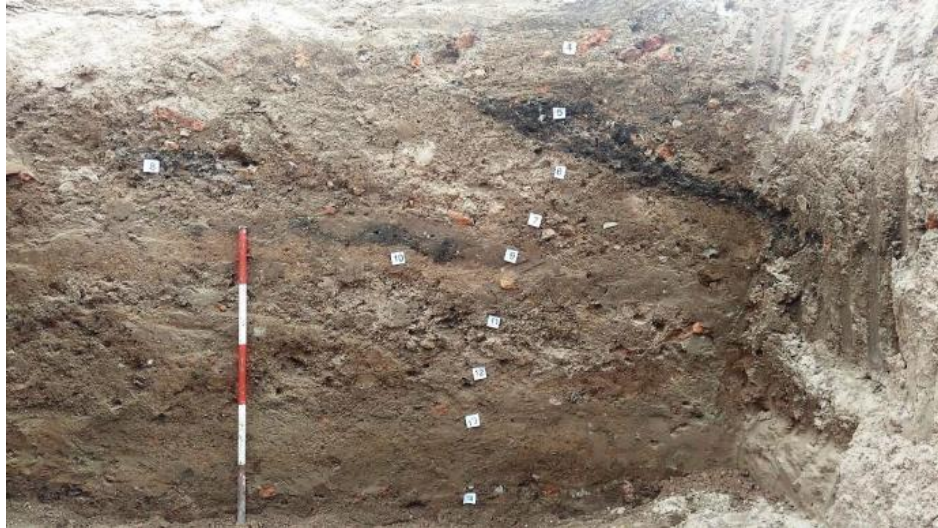
Estratigrafía de los primeros tres metros de excavación mostrando el proceso de relleno mediante grúas que arrastraron el sedimento desde el Este.

La Aduana fue demolida en una acción rápida y eficiente y sus restos usados para rellenar la zona, dispersándolos. O al menos eso muestra el análisis de los estratos de relleno: no se usó escombros grande en casi ningún lugar salvo en la parte inferior cerca de los cimientos. Todo el resto son enormes masas de diferente origen: tosca del río obtenida a diversa profundidad dado el tipo de compactación y granulometría. Incluso por la presencia de objetos rodados en su interior. Arcilla típica del río y tierra negra orgánica. Esto ya ha sido descrito. Lo que era importante era iniciar estudios sobre ese proceso el que fue descartado por las excavaciones anteriores: de los más de seis metros excavados y sin descripción o indicación alguna parecería que sólo se llegó a excavar 60 centímetros una vez en un metro cuadrado. Toda la información producto de la remoción de miles de metros cúbicos no fue tomada en cuenta y esto era información a tomar en consideración. Los perfiles expuestos por la excavación mecánica, perfilados adecuadamente y tomando las muestras necesarias narran una historia sobre los procesos de descarte urbano a fines del siglo XIX. Asimismo cuenta la relación operatoria entre la construcción del puerto, el dragado de los canales de acceso y el relleno del sector. Los estudios técnicos de estos sedimentos serán difundidos cuando los laboratorios terminen sus estudios.

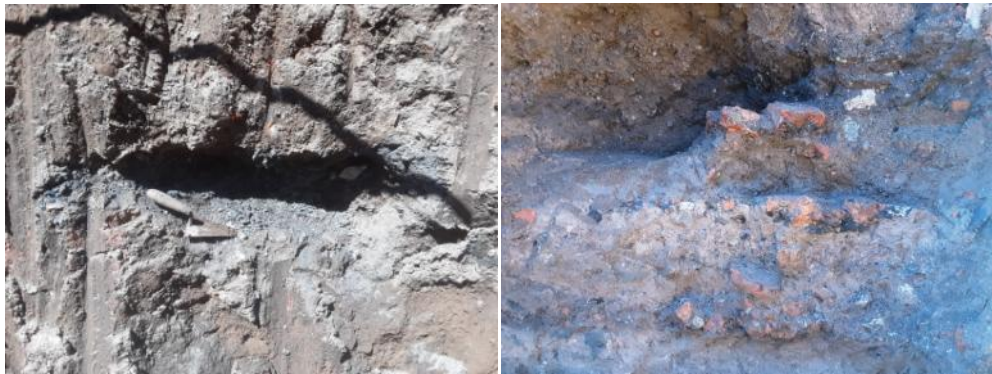
Detalles en los rellenos: material de combustión de una posible caldera de grúa a vapor incluyendo metal y conglomerados de ladrillos de demolición.

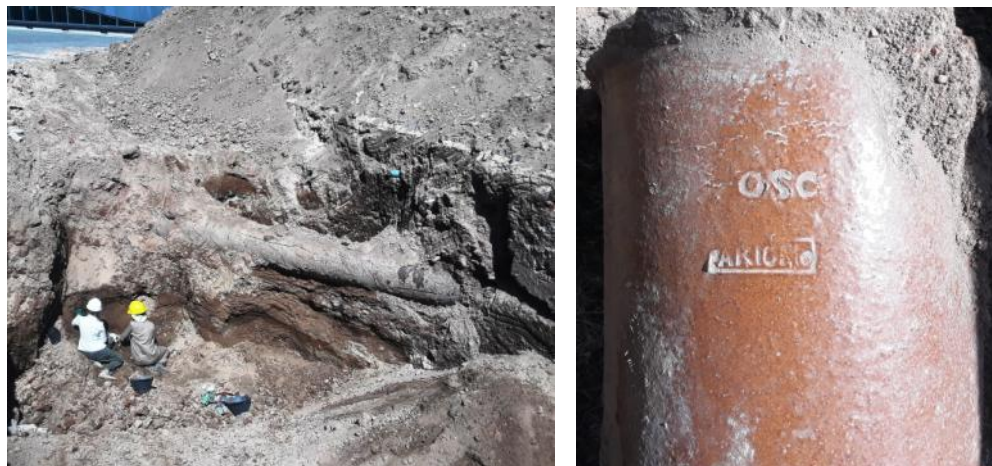
Intrusiones: caño de hierro de 50 cm de diámetro para agua potable, fuera de uso, colocado durante el relleno del lugar y caños de cerámica vitrificada de desagüe a tres metros y medio de profundidad hacia el río.

Las grandes alteraciones del relleno fueron analizadas ya que conforman la propia historia de la Aduana en sus tiempos posteriores a la demolición: el túnel del Ferrocarril del Oeste, las instalaciones de cañerías abandonadas o en uso, cables y estructuras introducidas posteriormente.

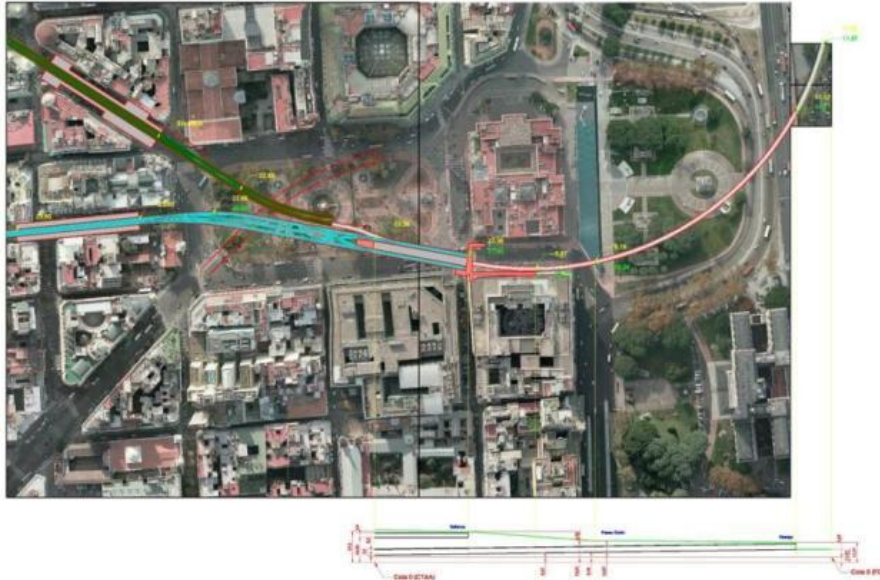
Planos del trazado del túnel del Ferrocarril del Oeste, pasando justo por fuera de los restos de la Aduana. Construido entre 1912 y 1916 sabiendo la posible existencia de intrusiones.

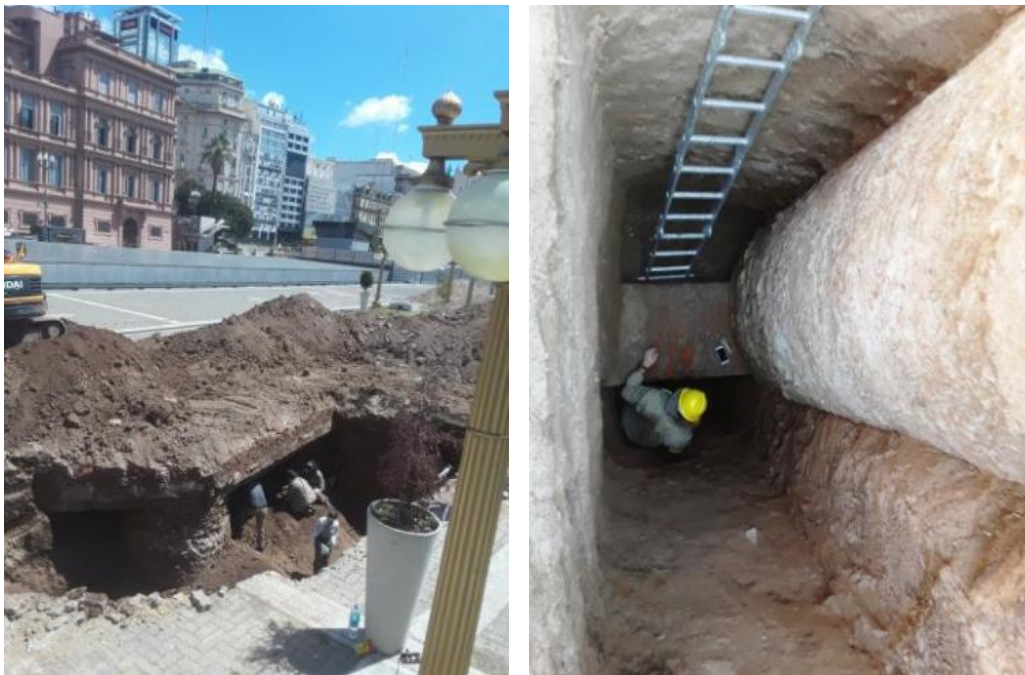
Estructura de hormigón construida al terminarse la demolición: losa y columnas.

La primer estructura que se encontró, y que complejizó todo el trabajo, fue una losa de cemento con barras de acero Doble T empotradas colocada exactamente en el centro del área a excavar. Midiendo 80 cm de altura su peso era inconmensurable e imposible de remover. Por otro lado fue considerada como parte de la historia misma del lugar y, ante la posible exhibición de restos arquitectónicos esto podría quedar a la vista; ya ha cumplido un siglo o más. Esta construcción estaba colocada sobre columnas, circulares, de 2.15 metros de diámetro, de las que pudimos liberar dos de ellas. Su altura es de 6.10 metros y en un sector descende unos 20 cm más. Es decir que eran monumentales y debían ser preservadas aunque produjera complicaciones para excavar las estructuras mismas de la Aduana.

Lo observado fue que se hicieron en un momento posterior al relleno, mediante la excavación de pozos circulares, los que luego fueron rellenados con escombros y cal. Estas grandes columnas se apoyaban abajo, en restos de la Aduana y terminaban arriba a los 4.80 metros. Luego de una junta de unión se las continuó con ladrillos enteros formando círculos similares que se unían a la losa de cemento. Hubo al menos tres operaciones diferentes y las últimas dos implicaron la remoción de una parte de los rellenos previos del sector.

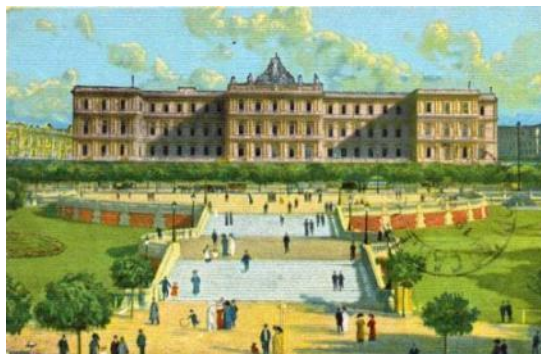
Plano de 1906 con el mástil, y dibujo del lugar hacia 1920 en que aún se conservan los desniveles hacia el lugar de la antigua aduana.

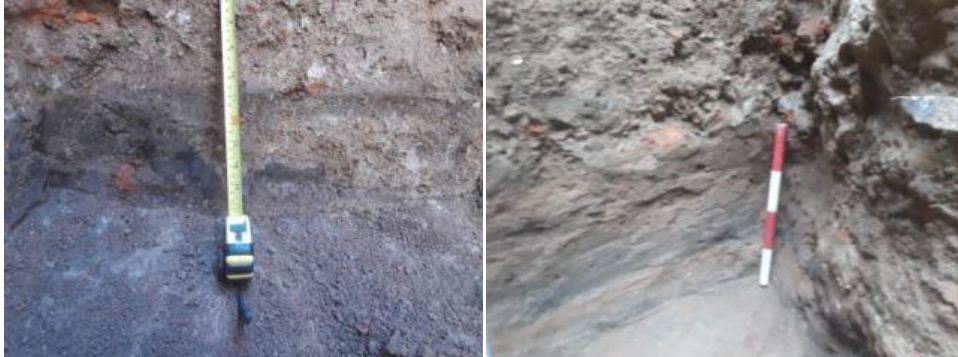
Niveles estratigráficos del lugar en que estuvieron el piso y el contrapiso.

Estratigráficamente la primera hilada de ladrillos parece coincidir con el antiguo piso y contrapiso, ya que los rellenos así lo muestran. Pero también muestra que éstos

fueron removidos en su integridad quedando empotrados en la tierra grandes ladrillos caídos desde el techo, piedras del piso y escombros. Nuevamente nos encontramos frente al sistemático desmantelamiento del edificio antes de su destrucción.

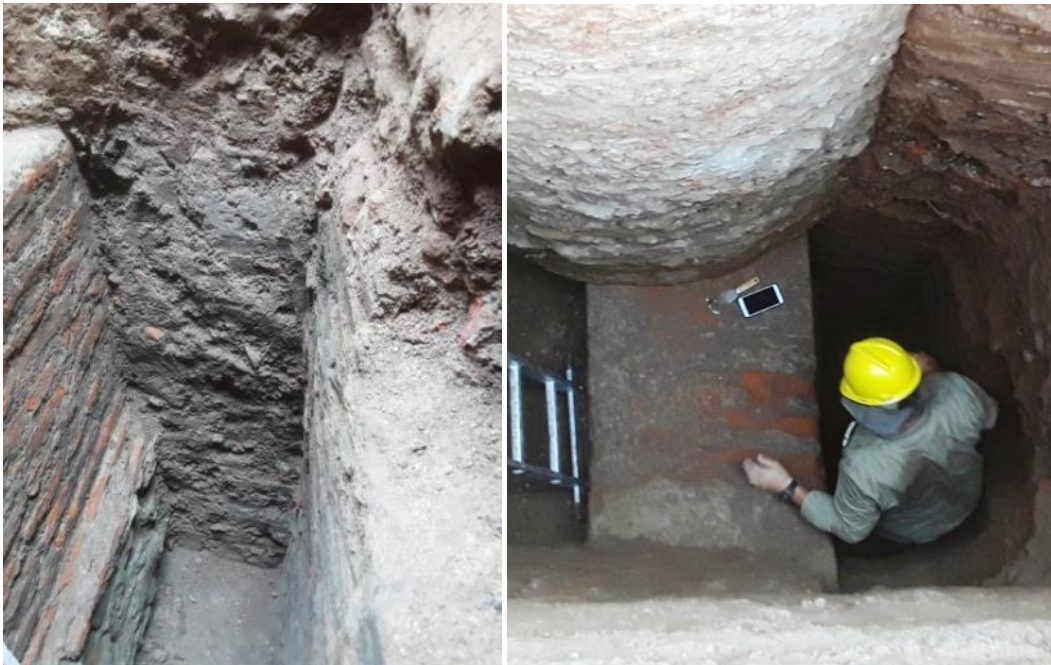
Muro encontrado a una profundidad (tomada hasta el piso) de 7.10; se trata de un muro y su cimiento, con restos destruidos de piso y contrapiso. Sobre él se apoyó la gran columna posterior.

La segunda estructura descubierta es un muro y cimiento de la Aduana, ubicado entre los 6.50 y los 7.50 metros de profundidad. Se trata de un muro de mampostería pegado con cal de 80 cm de ancho que, a los 30 cm se ensancha formando una zapata de cimentación de 63 cm de profundidad. No hay duda que la pared fue destruida para colocar la columna ya que hacia el Este aumentan las hiladas de ladrillos; quienes construyeron llegaron hasta ese muro, lo desarmaron parcialmente y luego apoyaron su construcción encima. Este cimiento se apoya sobre la tosca original del río, de una enorme resistencia, es decir que Taylor no descendió de ese nivel en esa zona. Pero si tomamos en cuenta que en el Museo la profundidad de cimientos está a 60 cm y aquí a 93 como mínimo, hay un descenso gradual que indica que cada vez que se avance hacia el Este las estructuras serán más complejas.

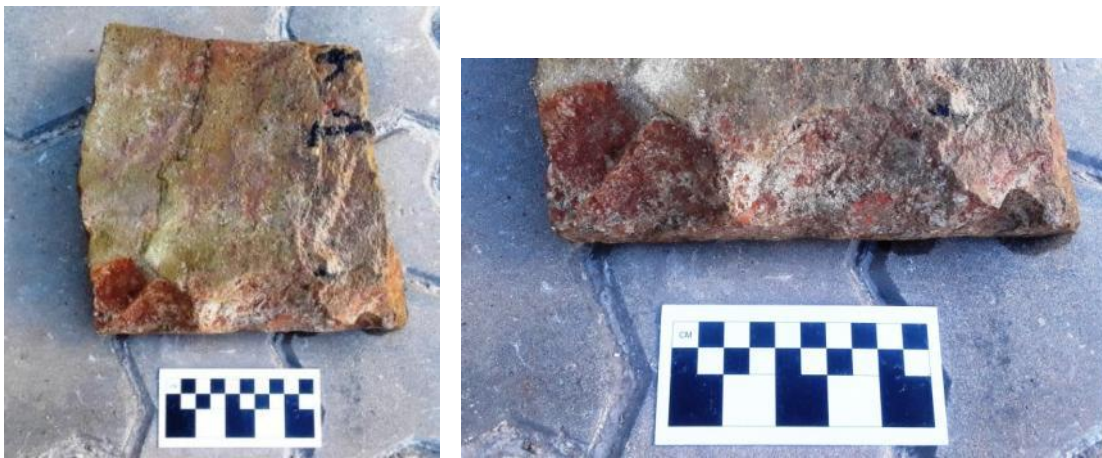
Baldosa para el piso de piedra con marcas de tallado manual sobre los bordes.

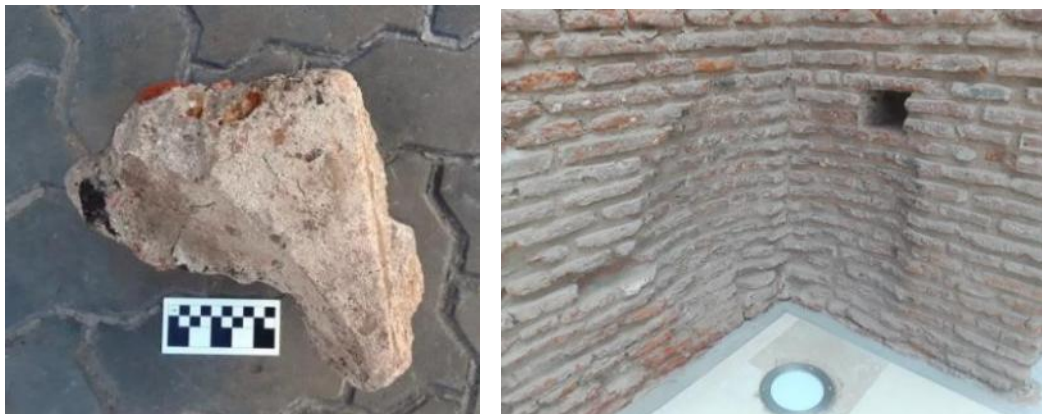
Evidencias de estructuras rotativas (grúas y guinches): bloque curvo de mampostería de cal, y desgastes en los pilares dentro del Museo que han perdido su revoque.

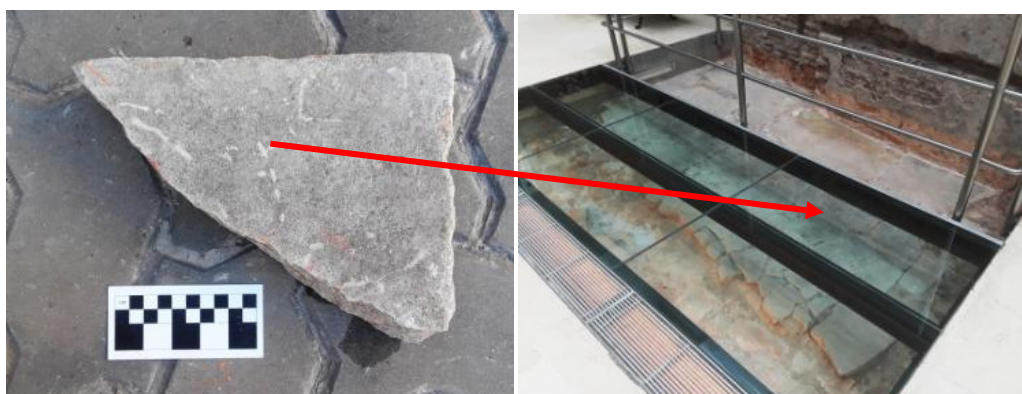
Pisos de piedra: fragmento encontrado en la excavación similar a los que quedan en su lugar en el Museo.

La demolición dejó en el sitio hierros forjados, piedras canteadas y ladrillos. Estos últimos son fáciles de identificar por el tamaño (32 cm de largo), unidos entre sí por un mortero de cal. Las piedras son lajas de diferente tipo con un grosor de cerca de los 5 cm que formaban el piso tal como se ve en los cateos previos hechos en el museo. Esas lajas, en buena parte material importado (la llamada “piedra de Hamburgo” que ese sea su origen), fueron quitadas del piso al menos en el sector excavado. Lo hallado en otros sectores estaba roto y por eso quedaron en el sitio y no se las llevaron. Es evidente que hubo una fuerte recuperación de todo lo que podía ser reusado o vendido.

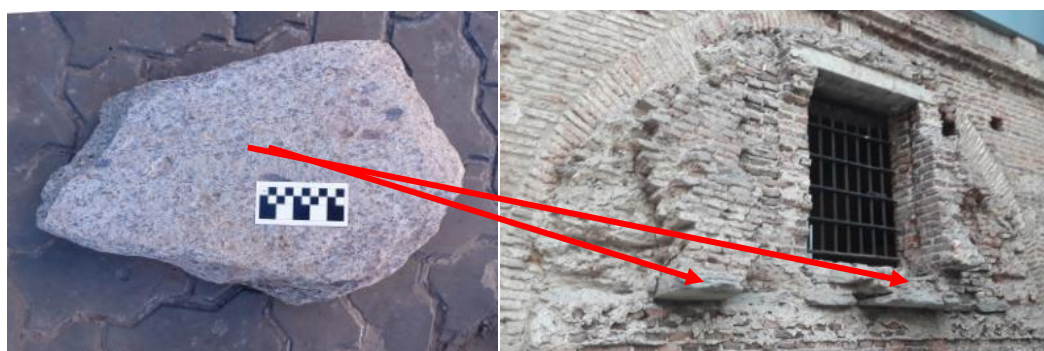
Laja arenisca tallada, en este caso similar a las que sostienen las ventanas de los arcos tapiados de la galería del Museo.

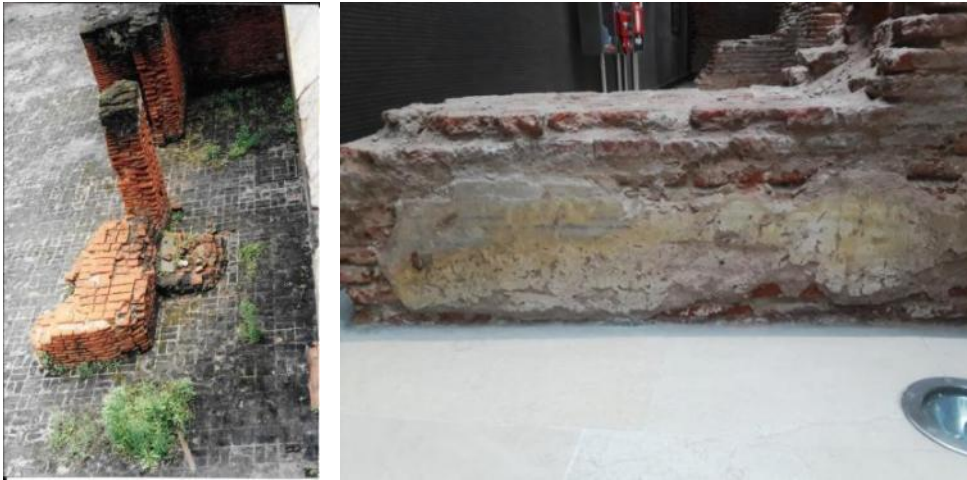
Variedad de muros existentes en el museo: pilares deteriorados y restos de revoques pintados sobre restos de paredes bajas. Esta última es la más parecida, aunque sin el cemento a la vista, a lo encontrado en la excavación.
