EL EDIFICIO CASA NATAL DE DOMINGO FAUSTINO SARMIENTO: UN CASO DE ARQUITECTURA DOMÉSTICA COLONIAL EN SAN JUAN, ARGENTINA

***DOMINGO FAUSTINO SARMIENTO'S BIRTH HOUSE: A
CASE OF DOMESTIC ARCHITECTURE IN COLONIAL SAN
JUAN, ARGENTINA***

Palabras clave: arqueología colonial –San Juan – Casa Natal Sarmiento - materiales y sistemas constructivos.

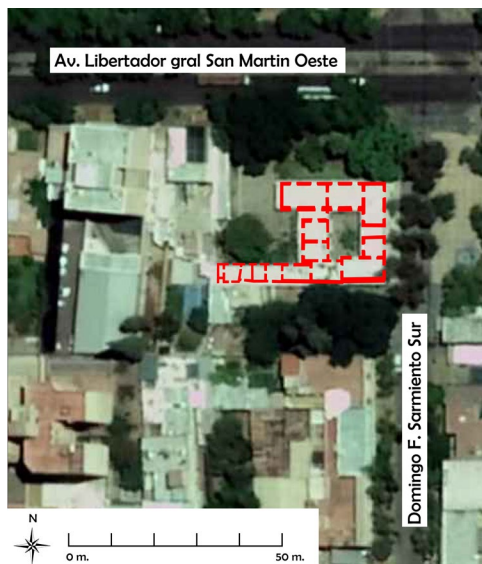
Figura 2.
Proyección de la planta actual de la casa-museo sobre una imagen fotográfica del sitio.

El edificio se ubica en la intersección de las calles Domingo F. Sarmiento Sur y Av. Libertador Gral. San Martín Oeste, sitio hoy próximo al centro de la ciudad de San Juan y conocido durante el siglo XIX como barrio “El Carrascal”. La casa es una estructura con planta en forma de U de 14 habitaciones, dos de las cuales se disponen transversalmente en el centro dando forma a dos patios. Además de salas de exhibición y locales administrativos, sus dependencias incluyen una biblioteca abierta al público y el archivo del museo. En la actualidad los pisos internos son de ladrillo o baldosa –cambian de habitación en habitación– mientras que los de los patios son de baldosa y piedra laja en el patio de ceremonias. Los muros se encuentran cubiertos tanto en sus caras internas como externas por revoque pintado de blanco y los techos son de palos rollizos con una cubierta de cañizo y torta de barro; algunas secciones se encuentran revestidas además con una capa de hormigón con estructura de hierro, aunque no se dispone de información precisa de cuáles secciones. El museo cuenta con una superficie adicional de terreno sin construir que formaba parte de la propiedad original de la familia y que fue anexada con fines museísticos luego del terremoto de 1944, cuando las viviendas que se encontraban edificadas a ambos lados de la casa fueron demolidas.

Figura 2: Gráfico y montaje Arq. Chechi (HiTePAC, UNLP)
